特別史跡名古屋城跡全体整備検討会議 石垣・埋蔵文化財部会(第43回)

日時：令和3年7月14日(水) 10:00～12:00

議事（1）本丸搦手馬出石垣修復について 本日の検討内容

穴蔵石垣の調査成果について

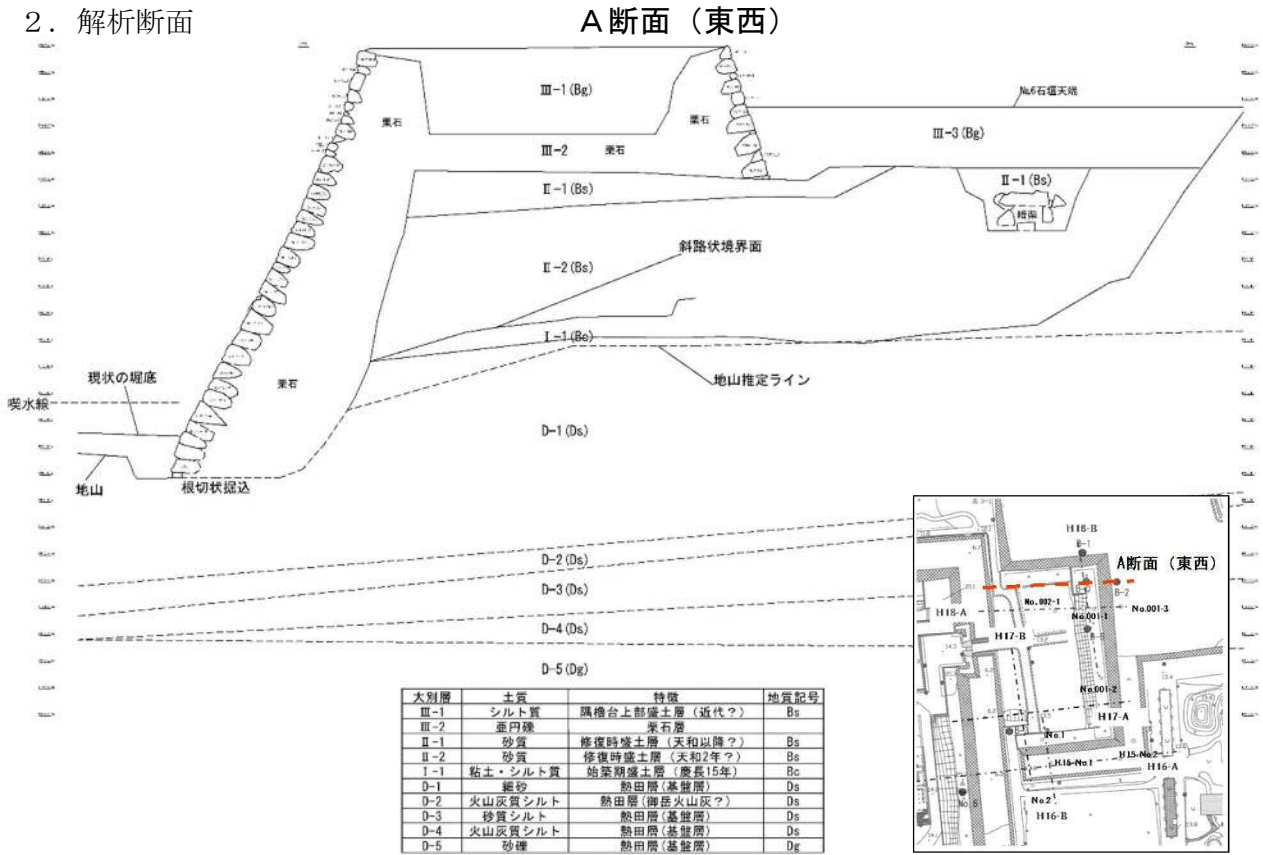
2. 解析断面

ケース	概要	モデル図	変形量	塑性ひずみ	せん断応力	所見
1-1	孕み出す前の状況					<ul style="list-style-type: none"> ・築石層と栗石層に変位量と塑性ひずみが大きい部分がありすべり面を形成している ・せん断応力は築石に集中する ・変形量は10.1cmとなっており、変形形状は現状とよく似通っている ・幅の広い栗石層が不安定となることが分かった
1-2	杵工を追加					<ul style="list-style-type: none"> ・杵工の追加により変形量が減少している (10.1cm→3.6cm 64%改善) ・足元を押さえる杵工は効果が高い
2-1	栗石幅を2mに縮めた修復案					<ul style="list-style-type: none"> ・栗石層を2mに縮めることにより変形量がさらに減少する(3.6cm→0.4cm 89%改善) ・栗石幅の縮小は効果が高い ・静的解析では地震時の栗石の挙動評価できないため、動的解析で照査する必要がある
2-2	栗石幅を2mに縮め、檜台内部を土に置き換えた修復案					<ul style="list-style-type: none"> ・静的解析では地震時の栗石の挙動評価できないため、動的解析で照査する必要がある

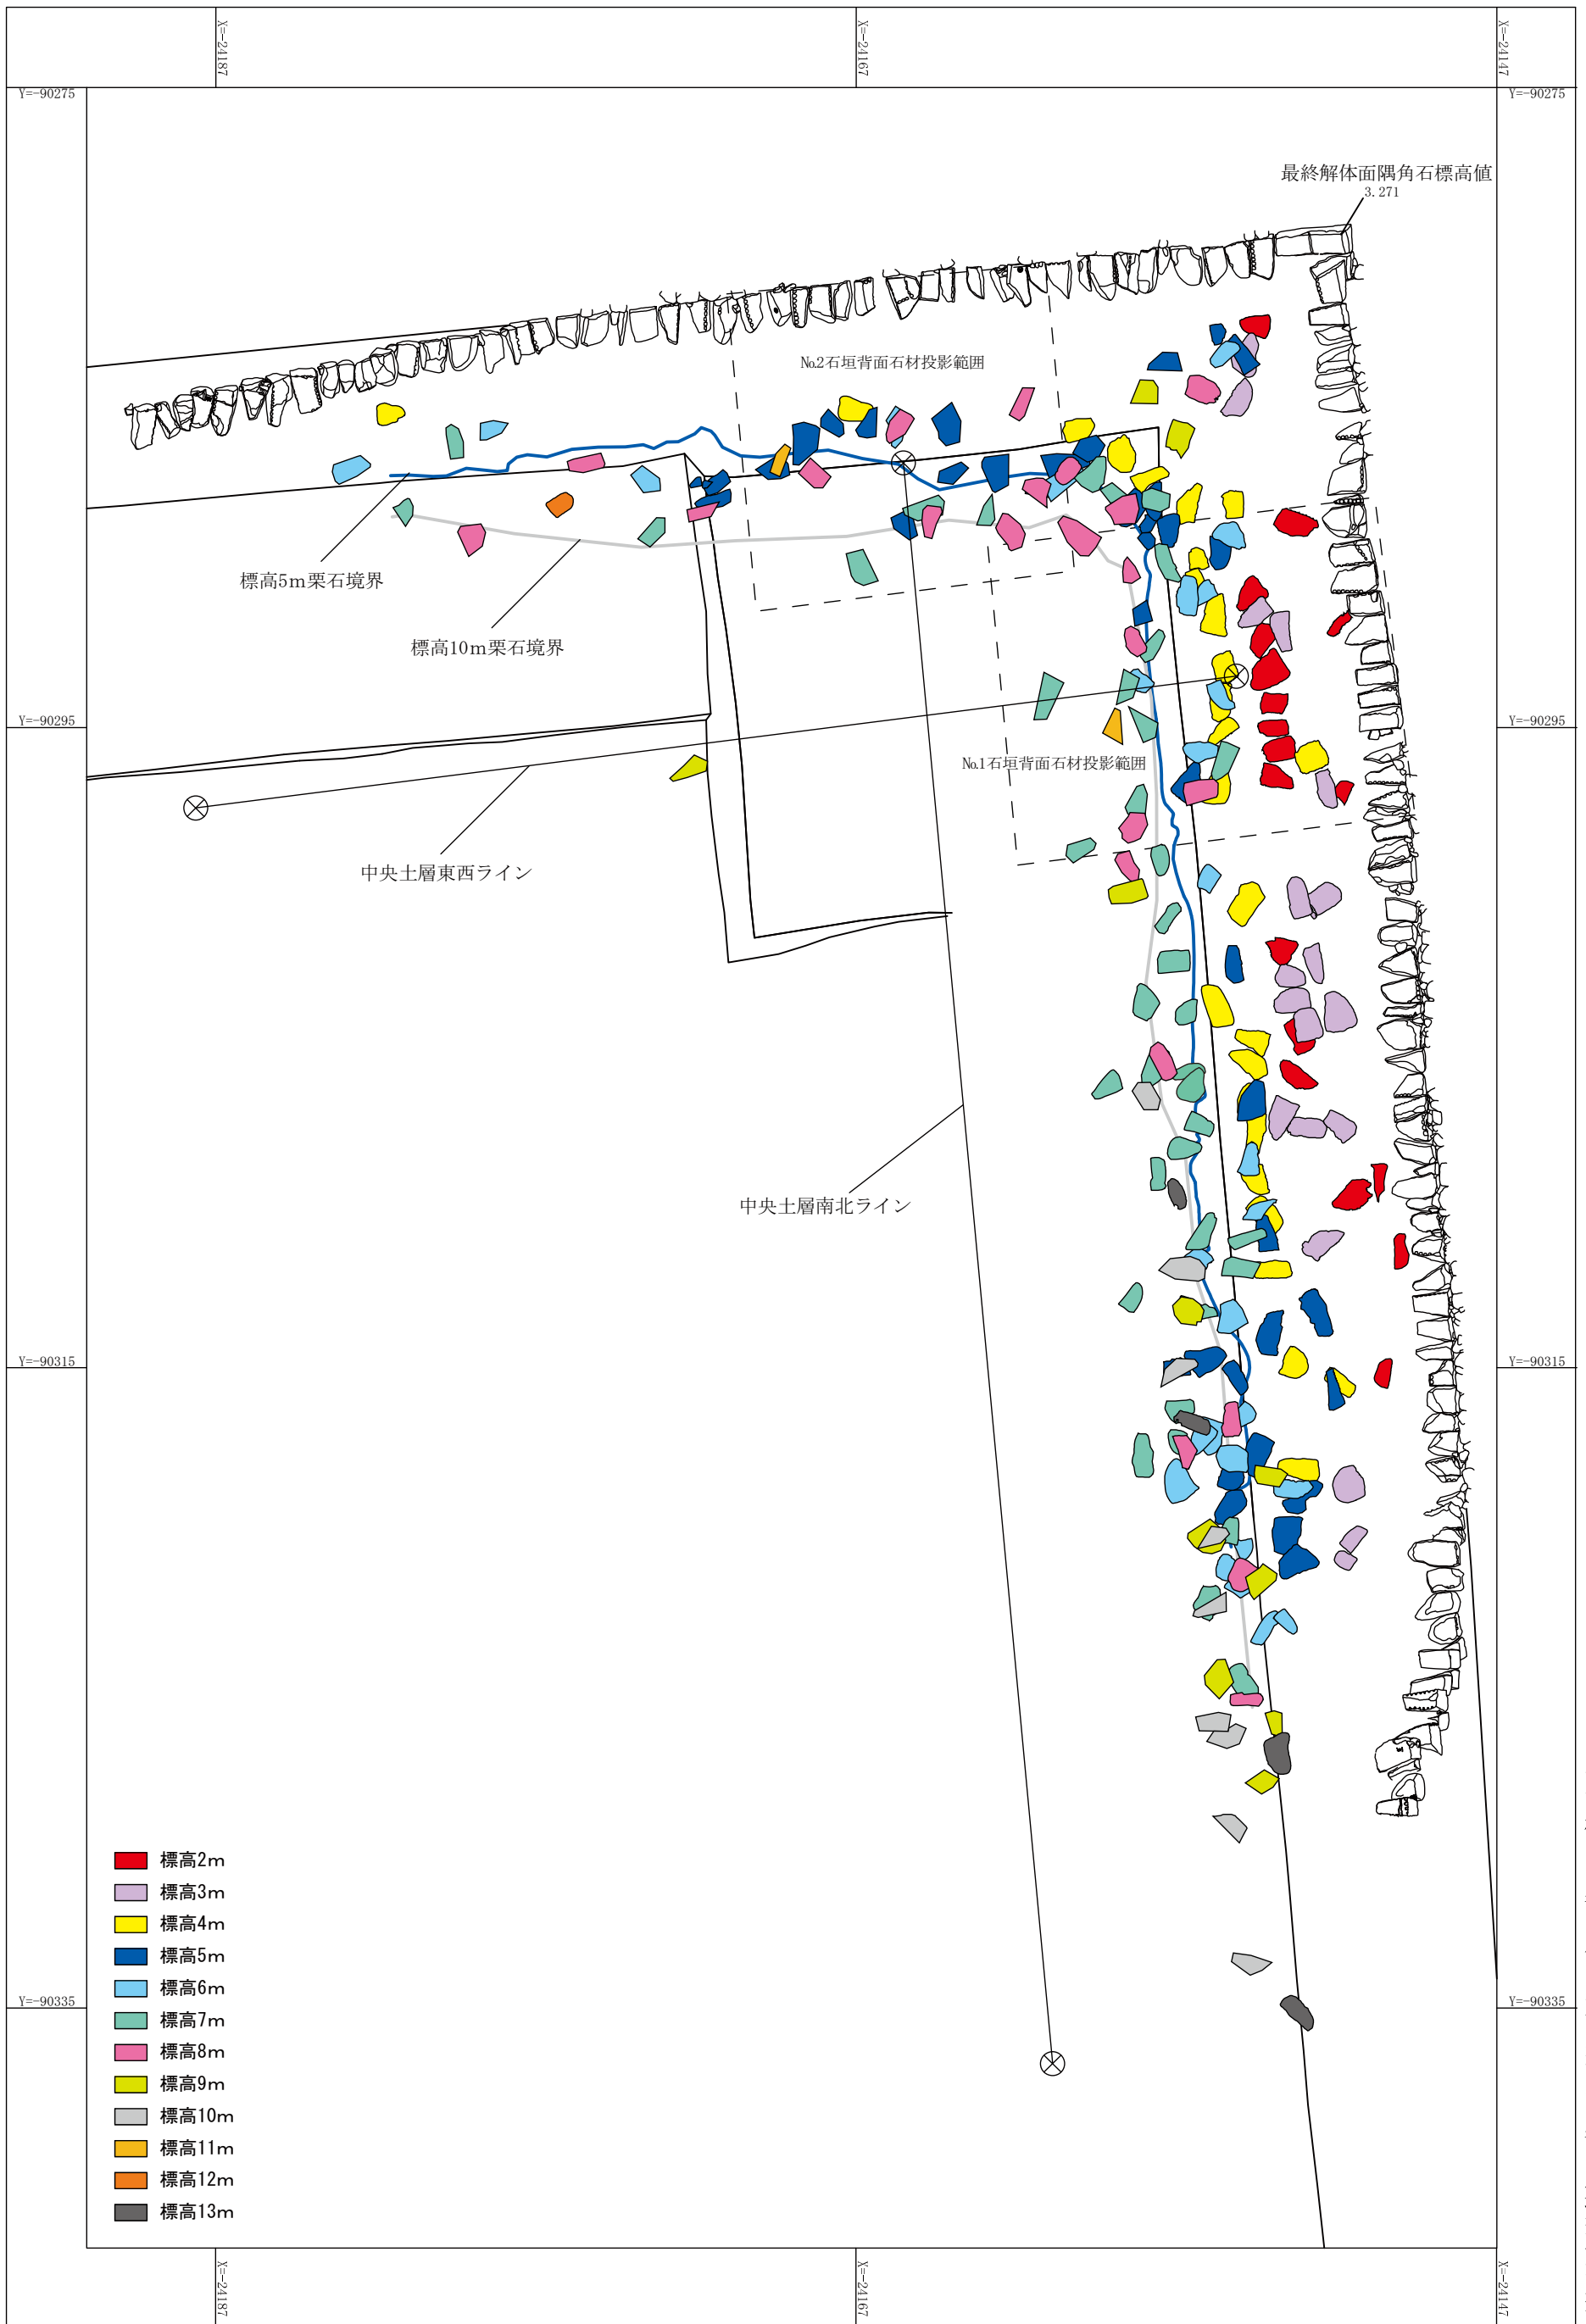
背面石材位置図

- ・傾向としては一定数が栗石と背面盛土の境界付近で見られる。
- ・置き方には規則性はみられないことから、目的を持って設置されたものではないと考えられる。
- ・刻印の内容から、築城期の石材と考えられる。

★築造及び改修の際に再利用できなかつたと思われる石材を栗石中に入れる事例は存在する。しかし搦手馬出で確認された規模の石材が「背面石垣」としてではなく栗石に混入する例は確認できなかった。

ア 遺構ではなく遺物として、記録をしっかりと作成する。

イ 積み直し時に損傷した石材と置き換える予備石材として用いる。（大きさや材質が適合するもののみ）

ウ 上記イとして利用できないものは、割栗石に加工して元々存在した石垣背面に戻す。

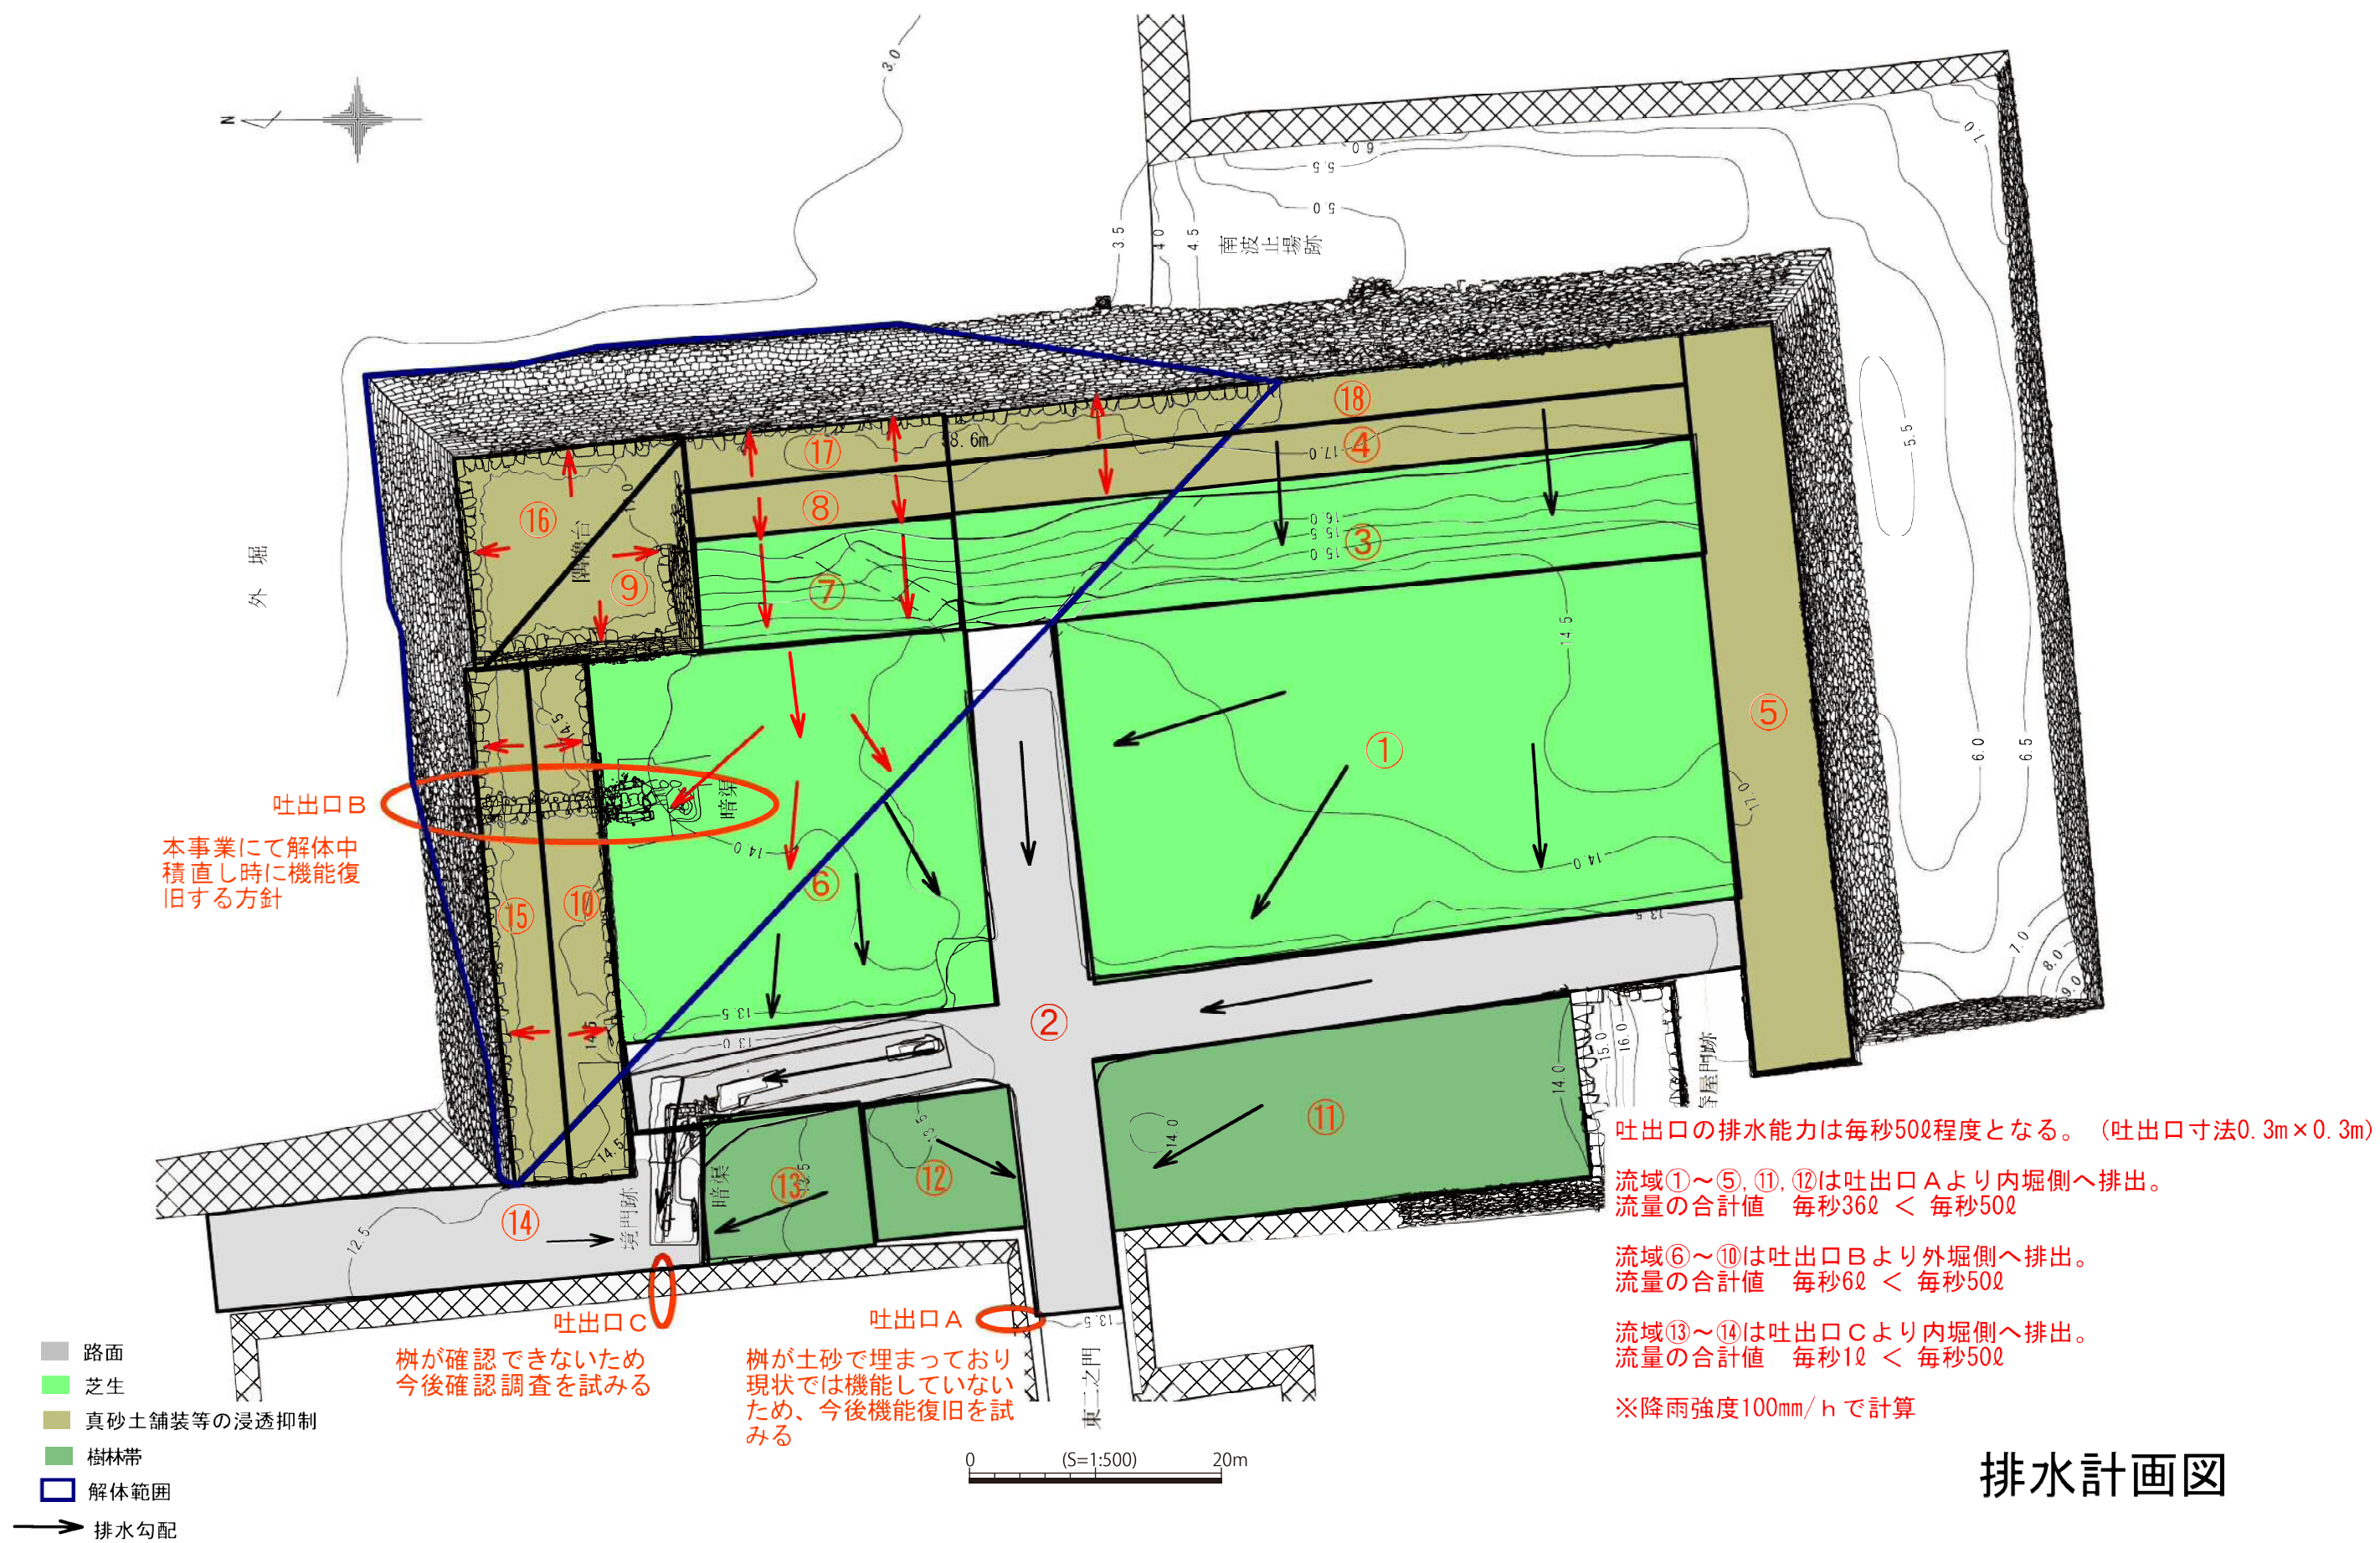
排水計画図

吐出口 B
本事業にて解体中
積直し時に機能復
旧する方針

吐出口 C
柵が確認できないため
今後確認調査を試みる

吐出口 A
柵が土砂で埋まっており
現状では機能してい
ないため、今後機能復
旧を試みる

吐出口の排水能力は毎秒50ℓ程度となる。(吐出口寸法0.3m×0.3m)

流域①～⑤, ⑪, ⑫は吐出口 Aより内堀側へ排出。
流量の合計値 毎秒36ℓ < 毎秒50ℓ

流域⑥～⑩は吐出口 Bより外堀側へ排出。
流量の合計値 毎秒6ℓ < 毎秒50ℓ

流域⑬～⑭は吐出口 Cより内堀側へ排出。
流量の合計値 毎秒1ℓ < 毎秒50ℓ

本丸搦手馬出の表面排水は、吐出口A～Cにて排水することを基本とする。（排水計画図）吐出口A及びCは現状では土砂詰まり等で機能低下が生じていることから、機能回復に向けた調査を行う。吐出口Bは石垣復旧に合わせて機能回復を行う方針であり、具体的な方法等については今後検討する。（資料 2-18 鳥瞰図、資料 2-19 排水計画図）

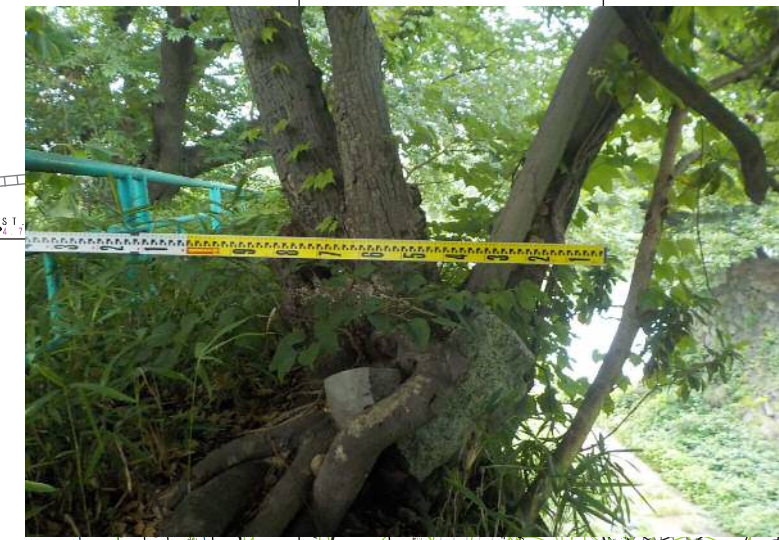
①石垣に悪影響を及ぼしている樹木の例

平成22年度に城内全体の樹木調査を行った。（資料 2-21、資料 2-22）本丸搦手馬出の復旧にあたっては、天端の植栽について十分に検討を行う必要がある。現在、樹木調査の結果に基づき、石垣天端において石垣に影響している樹木がどの程度あるかについて調査を進めている。

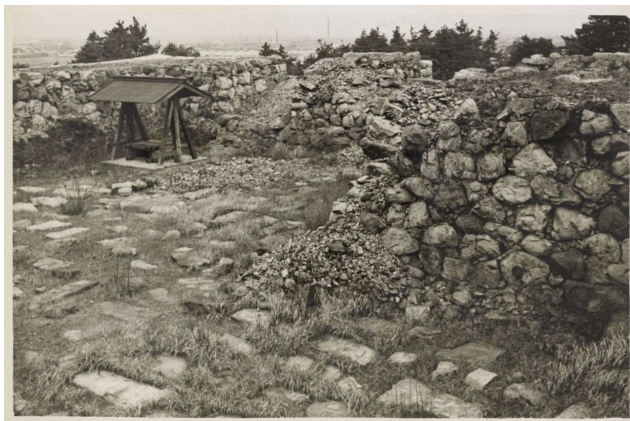
柵形、開口部周りの角に崩壊している部分がある。

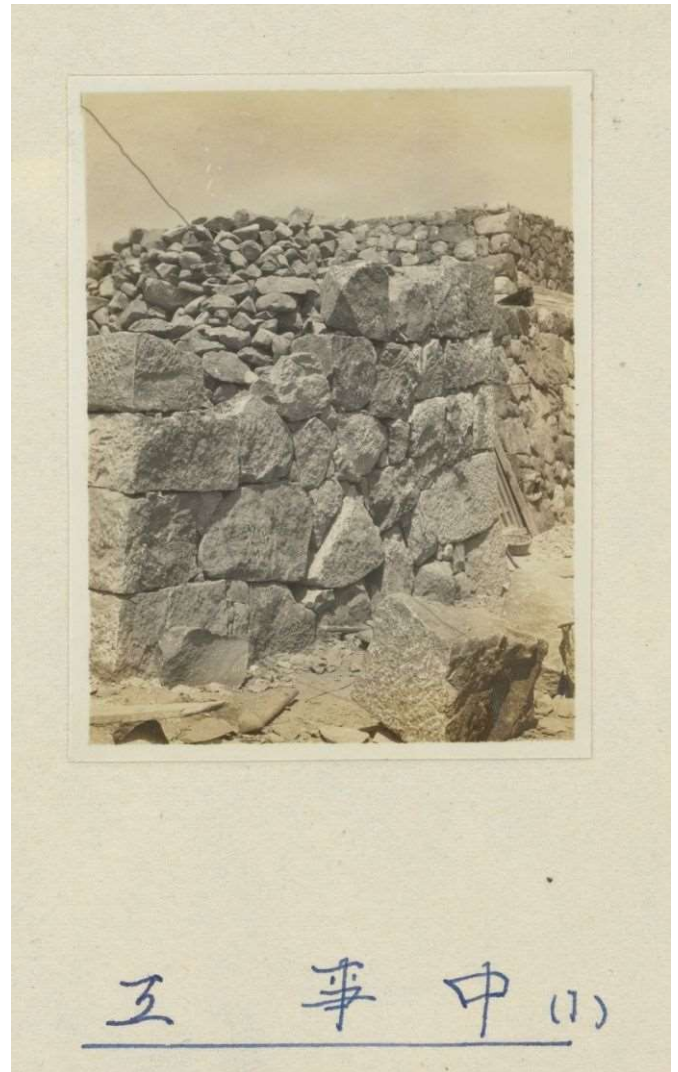
B 小天守SA02 積直し工事中

小天守入口のSA02は、戦後の被災後、現在の地上部最下段までは石材がかわっている。現天守閣再建にあたっては、ケーソンの範囲外にあたり、下位の石材は同じものがある様に見える。

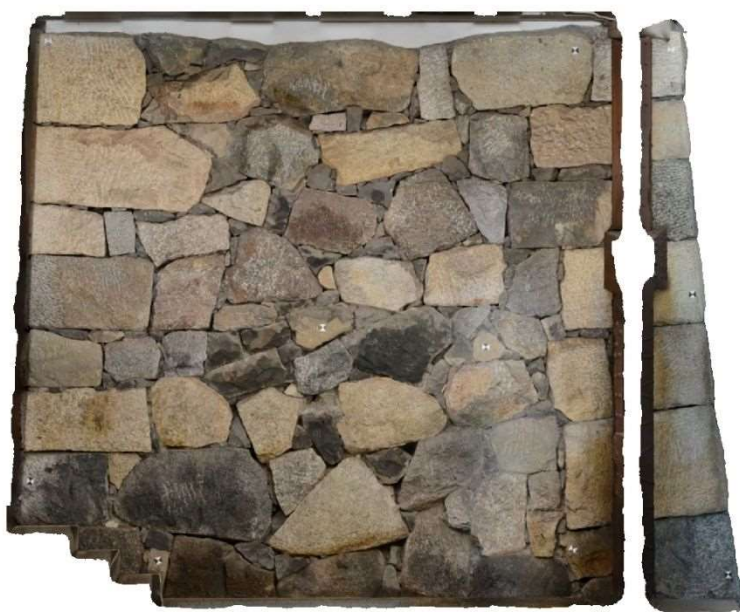
C 小天守SA02 現況

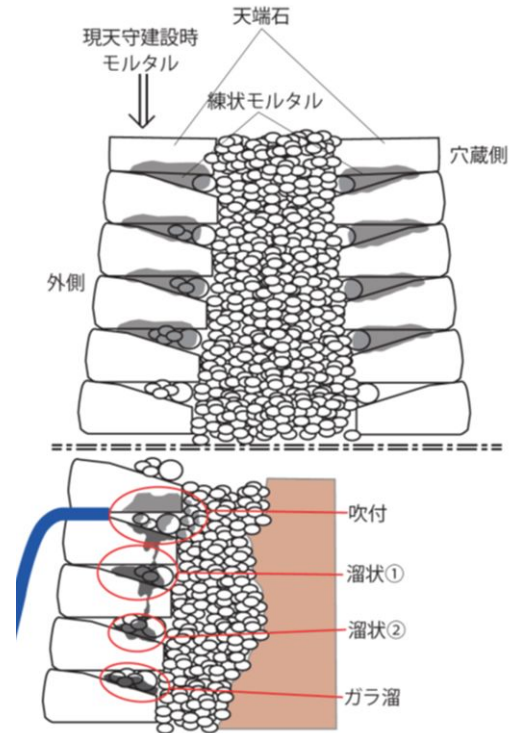
図18 モルタルの形状分類

その他、BA06、BA07、BA08の石垣奥、深度80～120cm付近でコンクリート壁が確認されている。ケーソンと重なる位置のため、現天守閣再建工事の際のものと思われる。

裏込石層礫の密度では、緩みが若干大きい傾向が認められる。石垣部位に礫種等の違いは認められなかった。その他の確認物としては、来城者によると思われる硬貨や入場券の半券、石垣積み直し工事に由来する釘やネジ、資材等が確認された。

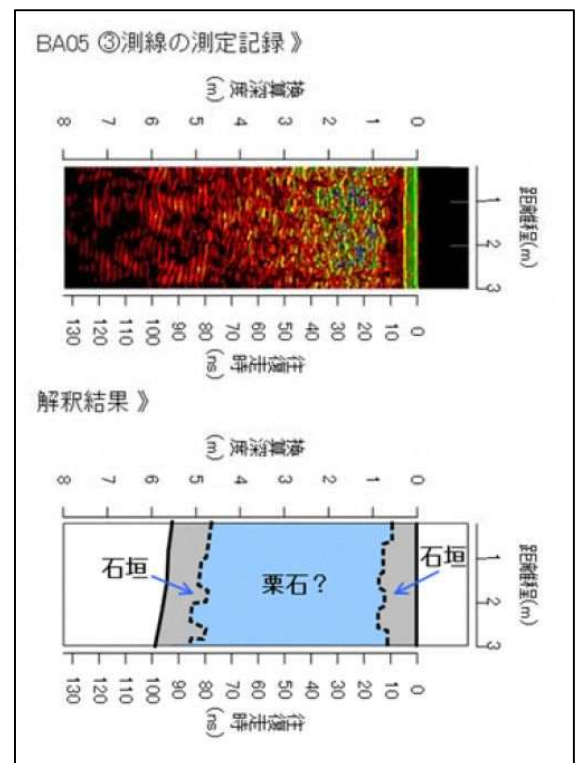
図19 穴蔵レーダー探査成果

穴蔵石垣の石材の平均控え長さは、大天守及び小天守において、それぞれ平均63.8cmと63.9cmでほぼ同じである。測定した石材の多くは戦後積み替えられた新補石材であるが、規格的な石材が用いられたと見られる。その中で、SA01及びSA06の地上部分最下段の石材の控長が極めて長いことが注意される。
