特別史跡名古屋城跡全体整備検討会議 石垣・埋蔵文化財部会(第40回)

日時：令和3年2月12日(金) 13:30～15:30

## 「本丸搦手馬出周辺石垣」の修復について

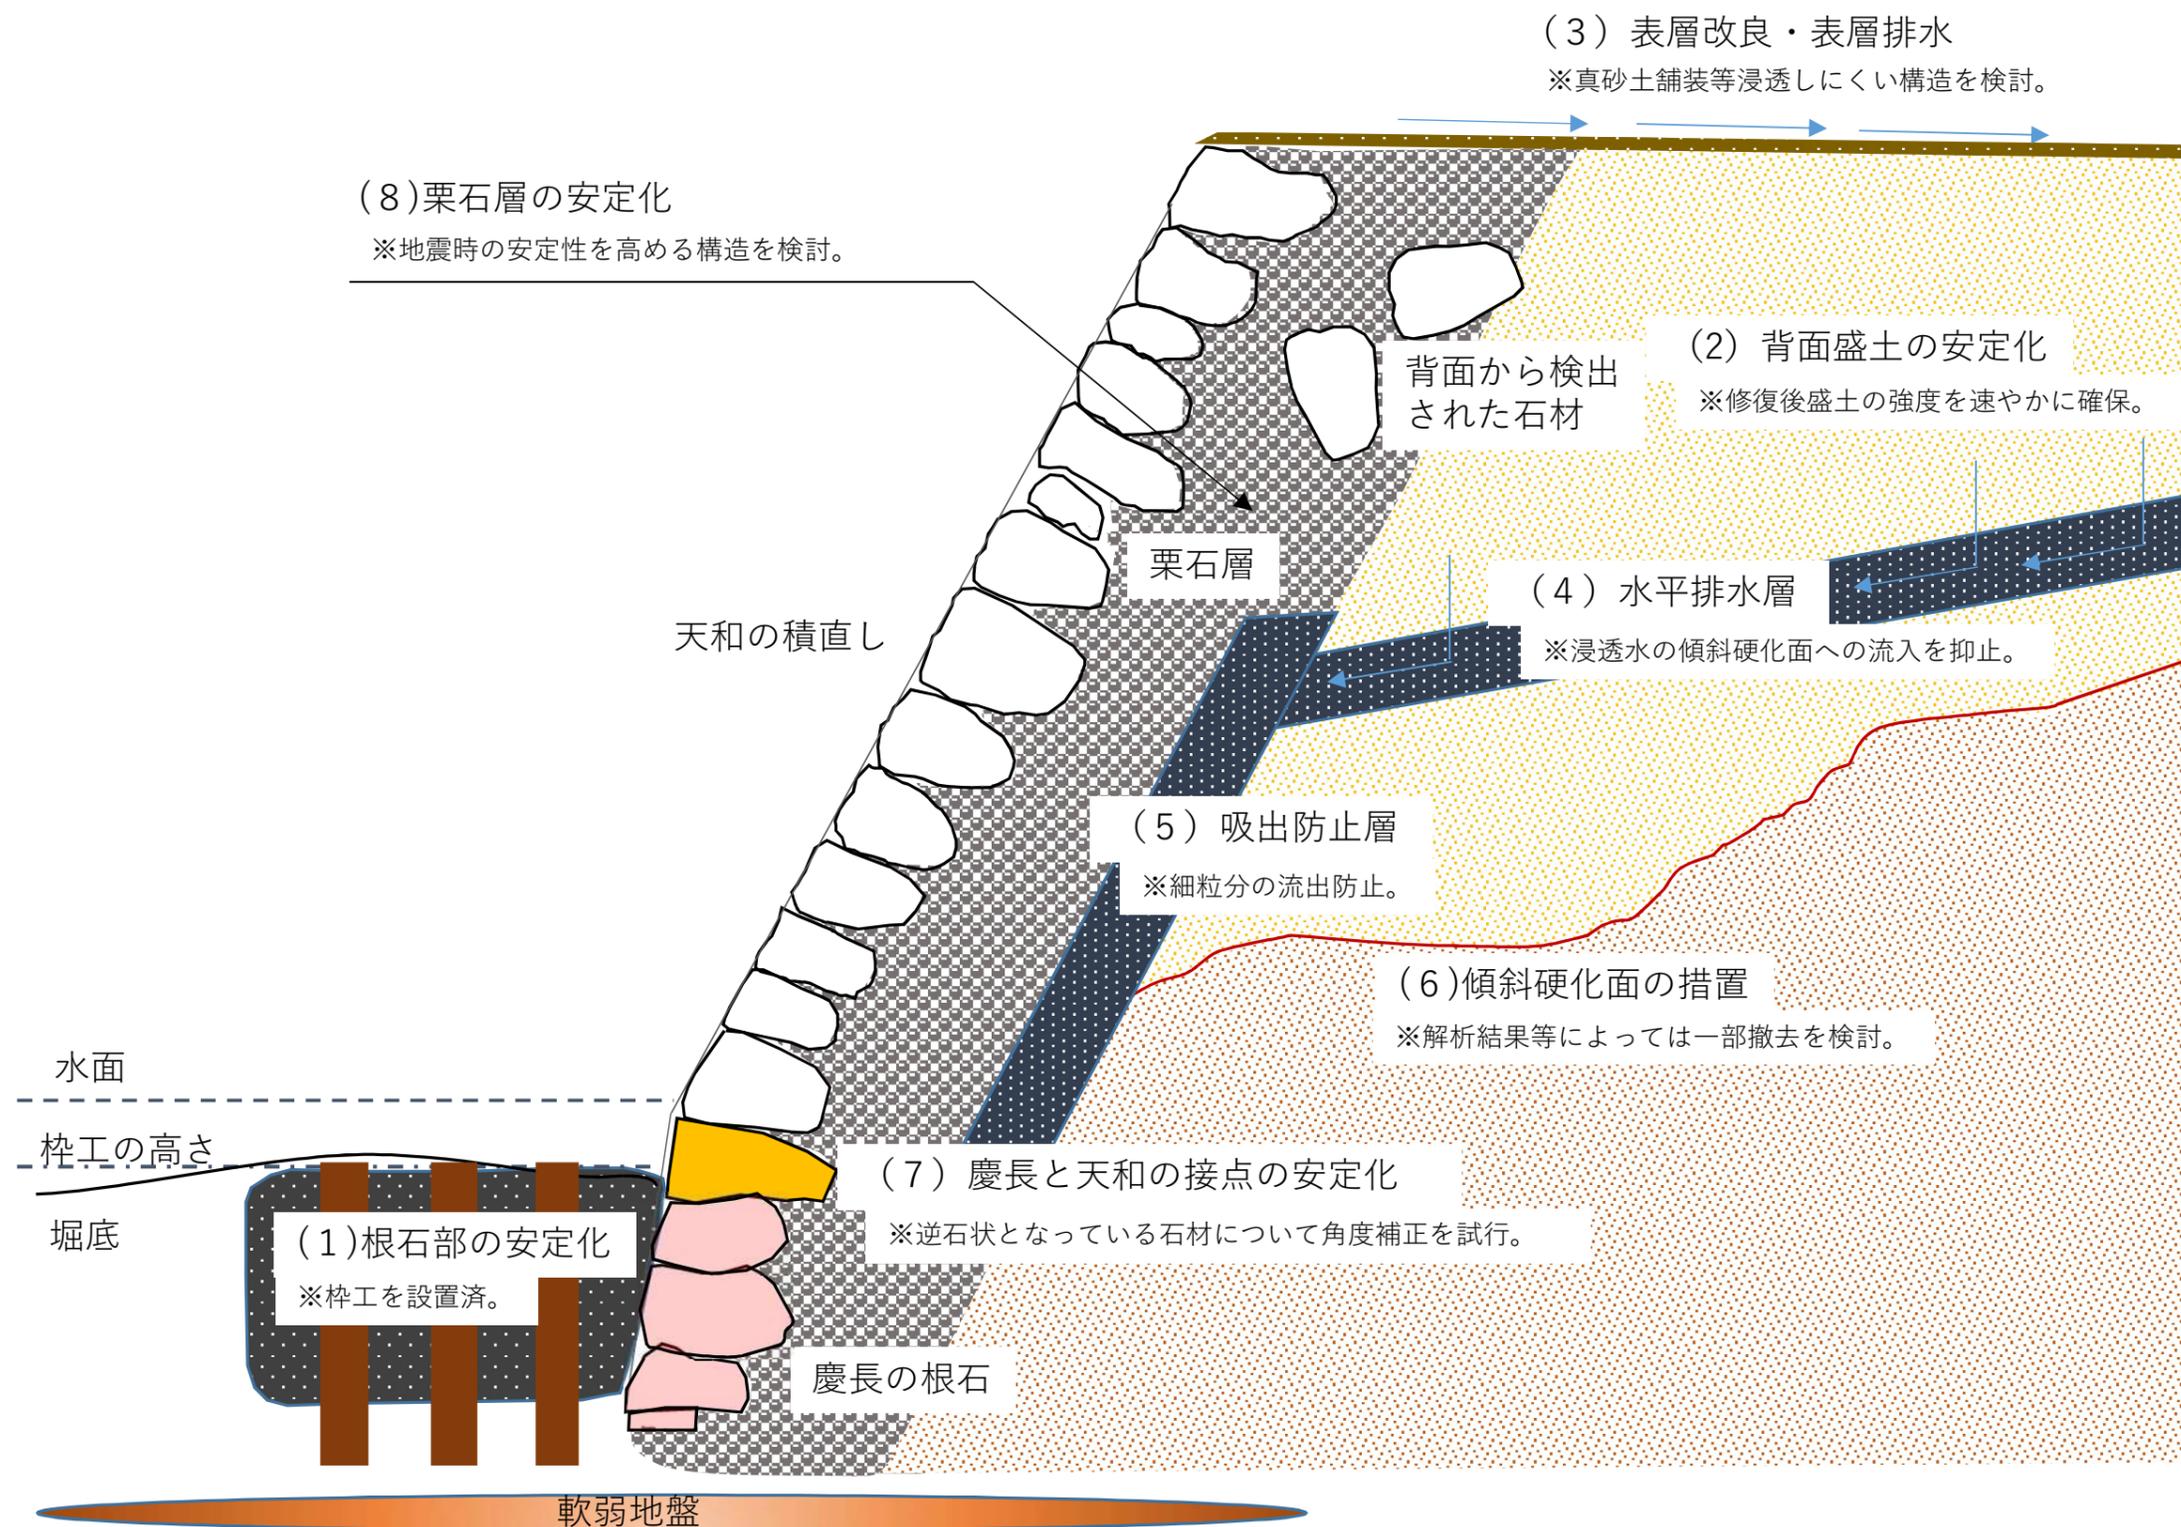
変状メカニズムの推定

解体時の調査等から、孕み出しに影響したのは軟弱地盤、傾斜硬化面<sup>※</sup>及び逆石状の石材の3つが主要因であると推定し、その経過について資料1-5のようにステップ分けして整理した。

○本丸搦手馬出石垣の変状メカニズム（推定）

ステップ①	ステップ②	ステップ③
<p>1612年（慶長17年）に石垣が構築された。</p>	<p>石垣構築後、軟弱地盤の影響により石垣及び背面盛土が沈下を起こした。</p>	<p>1682年（天和2年）までに積み直しの必要が生じたことから、慶長期の根石部を残して解体された。</p>
	<p>※石垣の根石部は軟弱地盤であるため圧密沈下を起こしたと推定されるが根石調査時には著しい損傷は認められていない。例えば、孕み出し範囲付近のまとまった部分が徐々に沈下したため根石に目立った損傷が生じなかった可能性がある。</p>	<p>※この時ステップ②の変状により根石部が立った状態のまま残置されたと推定。</p>
ステップ④	ステップ⑤	ステップ⑥
<p>積み直しにあたり残置した部分に接合するため、一部の築石を加工した。</p>	<p>傾斜硬化面からの浸透水に起因する土圧集中のため、孕み出しが生じた。</p>	<p>孕み出しにより上の築石が迫り出したことで加工した石が前押みに回転し逆石状となった。それにより更に孕み出しが大きくなり石のずれまでもが生じた。</p>
	<p>土圧の集中による孕み出し</p> <p>斜路状硬化面の形成により土塊の挙動が変化したことに伴う土圧集中</p> <p>斜路状硬化面を通る浸透水による細粒分の流出と栗石層内への堆積に伴う土圧集中</p> <p>傾斜硬化面</p> <p>傾斜硬化面の生成過程 天和の積直し時に生じた盛土境を浸透水が流れることにより硬化した。</p> <p>天和の積直し時に加工した石</p> <p>慶長の根石</p> <p>背面盛土(慶長)</p>

※一般的な孕み出しのメカニズム：軟弱地盤は地震の時変位が大きい。築石が前面に揺れた時に裏込石がその隙間に入り、反対側に揺れる時に築石が元に戻れずに孕み出しが生じることが多い。

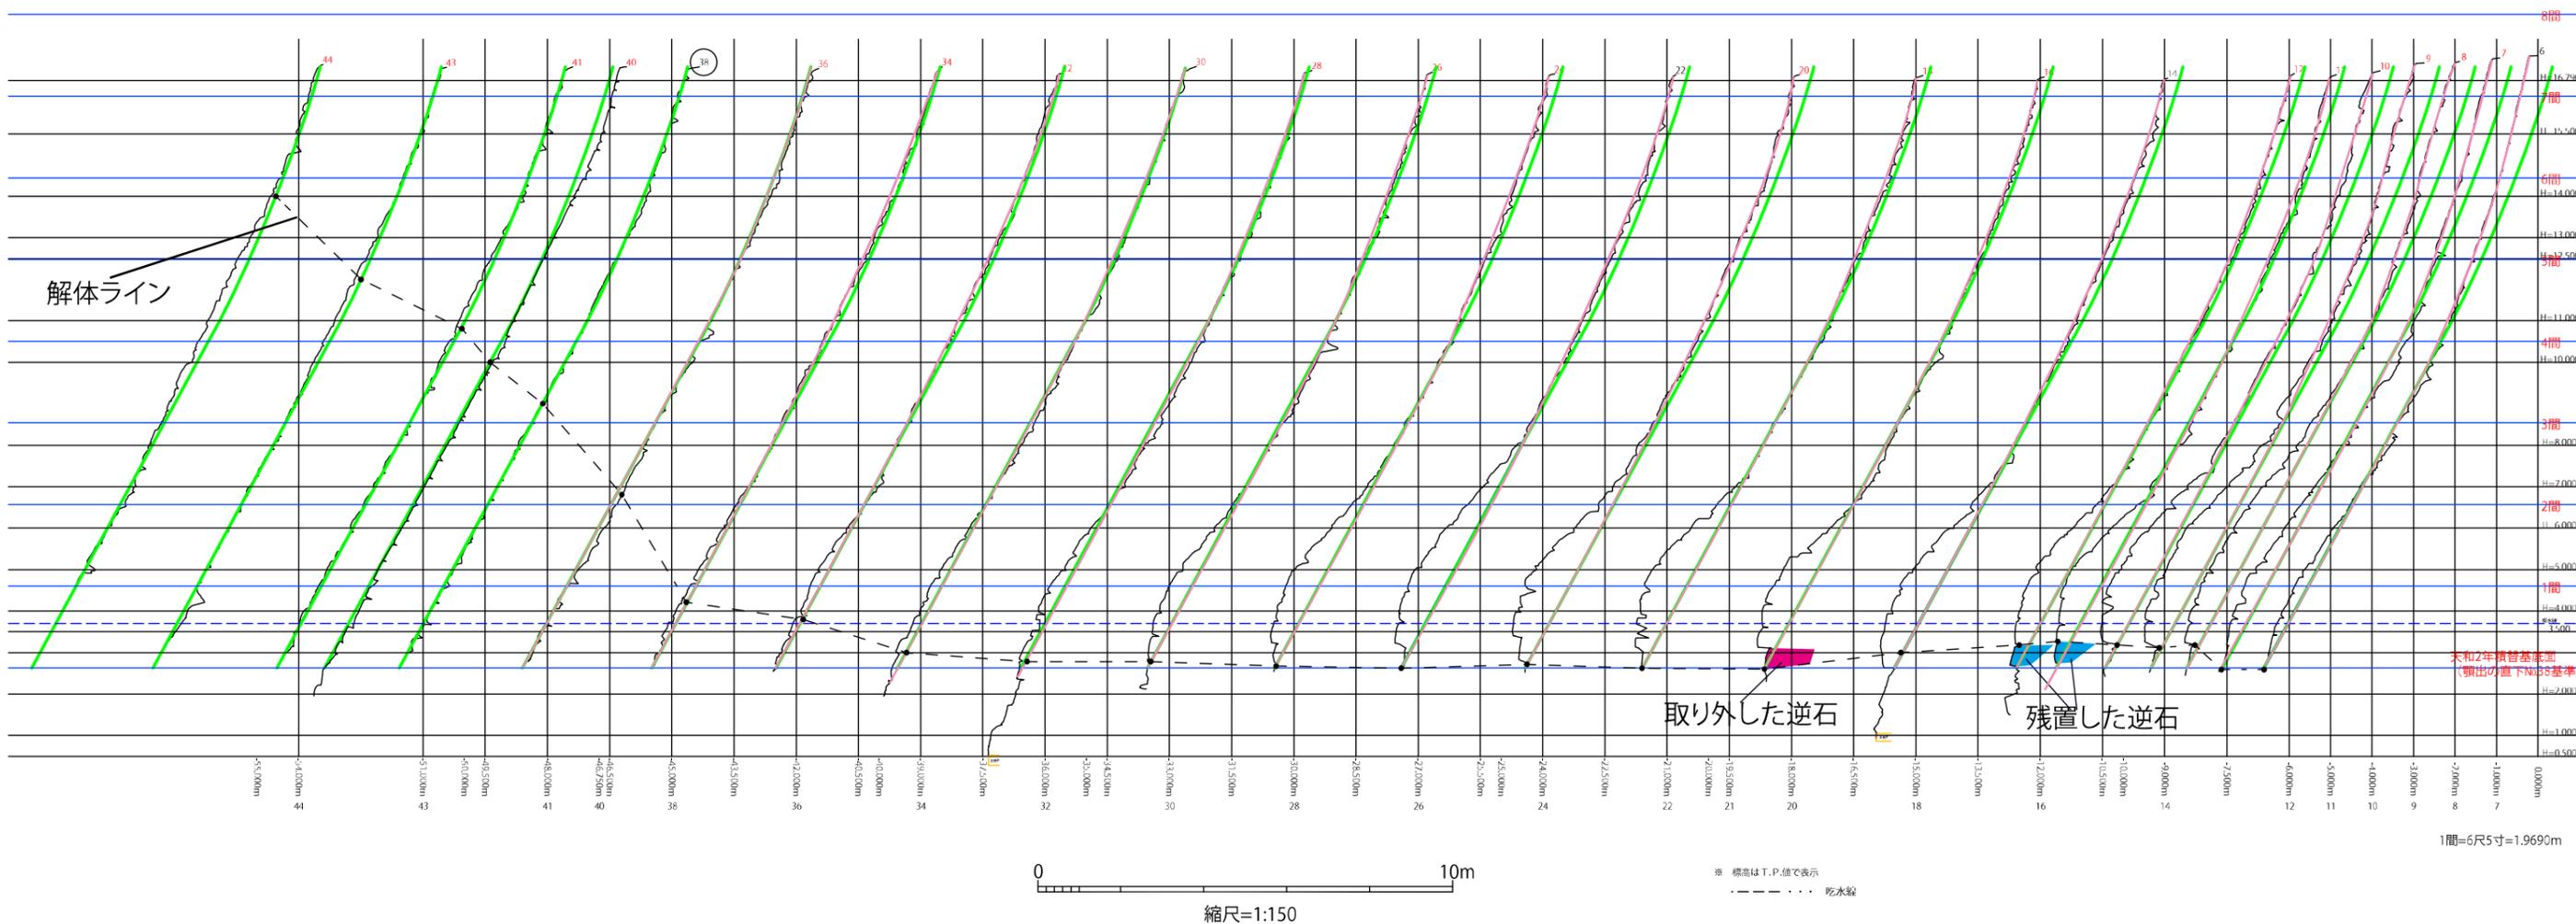
# 名古屋城本丸搦手馬出No.1 (東面) 石垣修復勾配断面図

孕みの生じていない健全とみられる部分の勾配を東面、北面にてそれぞれ抽出し、これを基準断面として修復勾配の設定を行う。(資料1-8、資料1-9)

No.38断面 (緑線) に重なる部分はそのまま  
離れた部分は現況勾配に即して修復勾配を作成

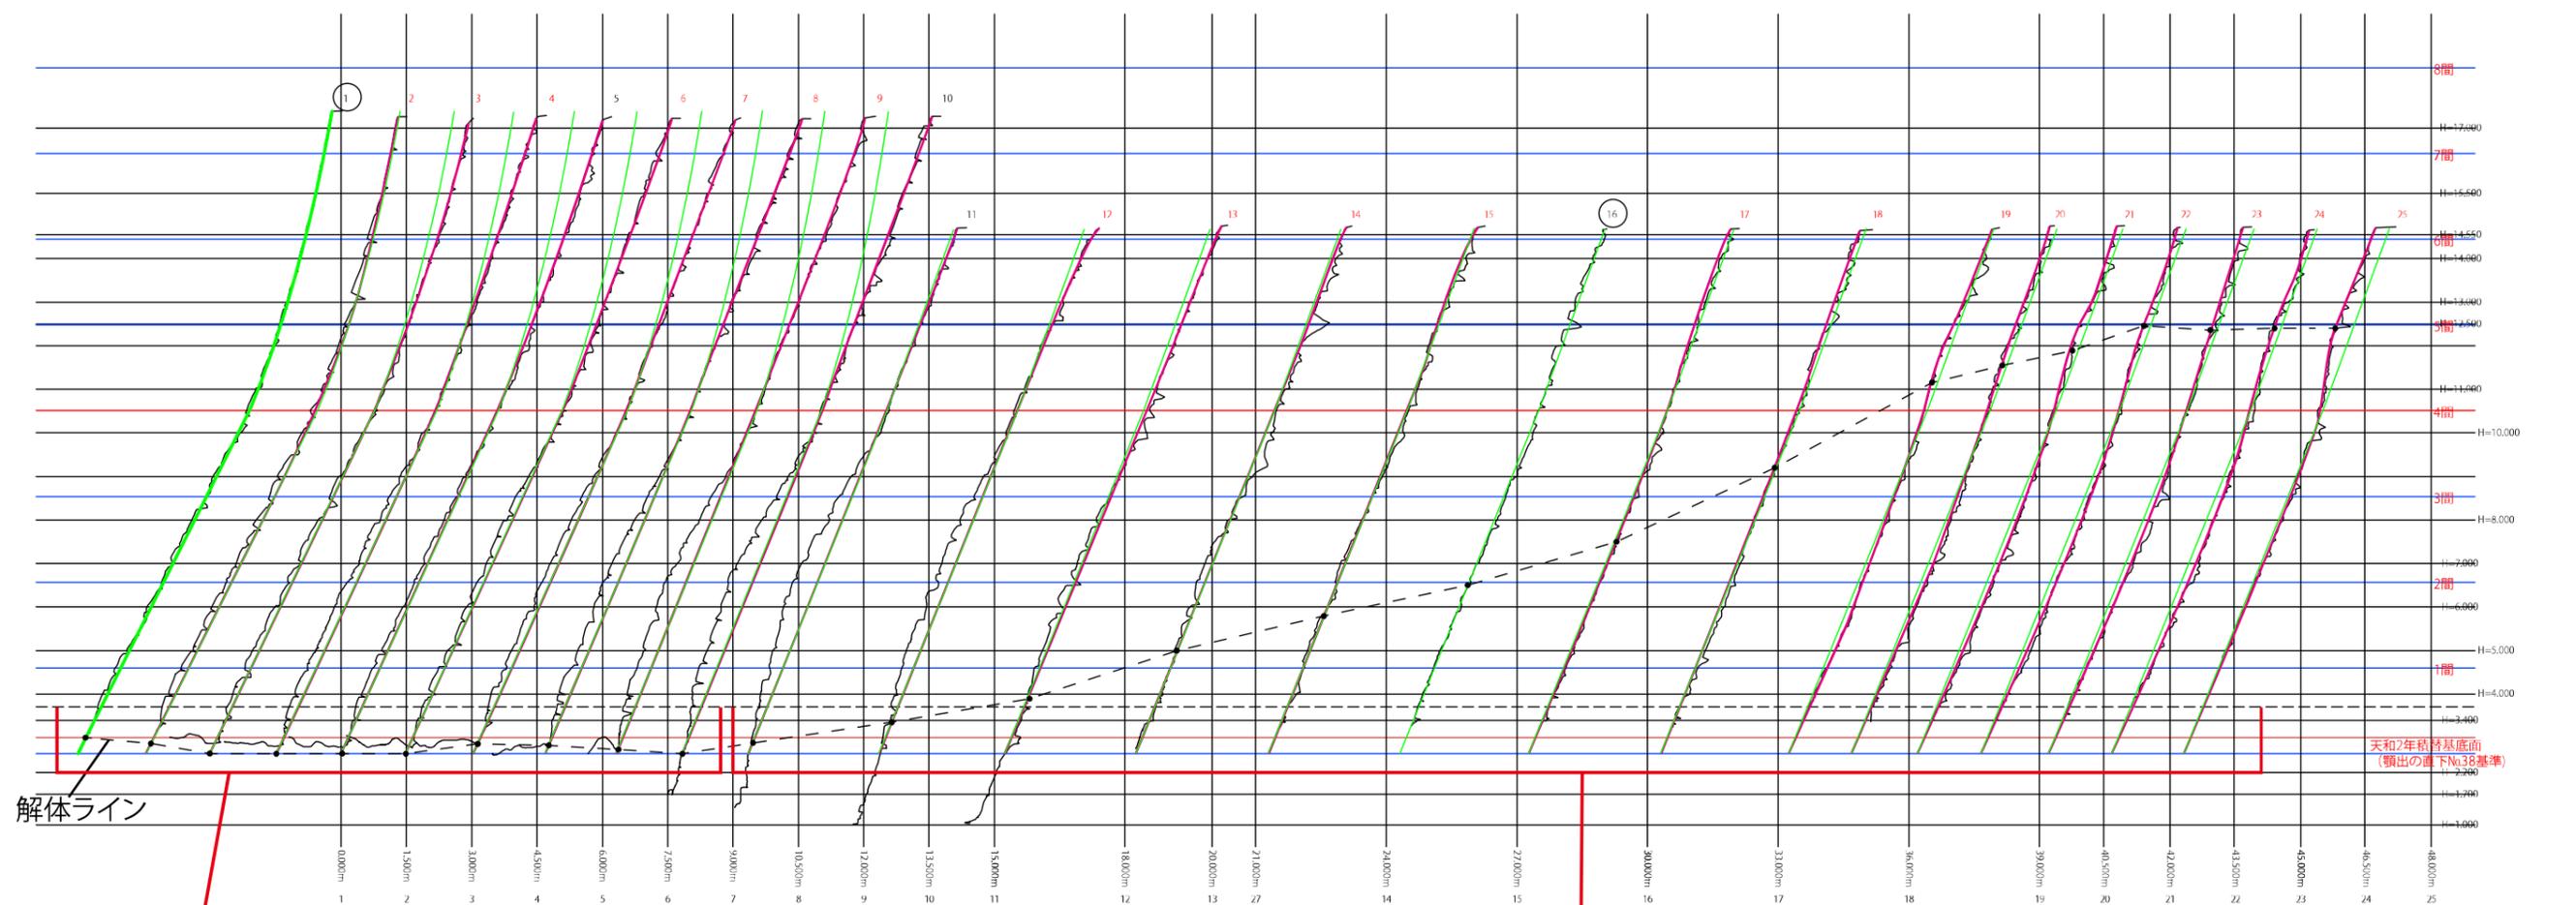
# 名古屋城本丸搦手馬出No.2 (北面) 石垣修復勾配断面図

勾配ラインが重なるように基準勾配 (No.1断面) を横方向に縮めた

No.16断面 (緑線) が重なる部分はそのまま  
離れた部分は現況勾配に即して修復勾配を作成

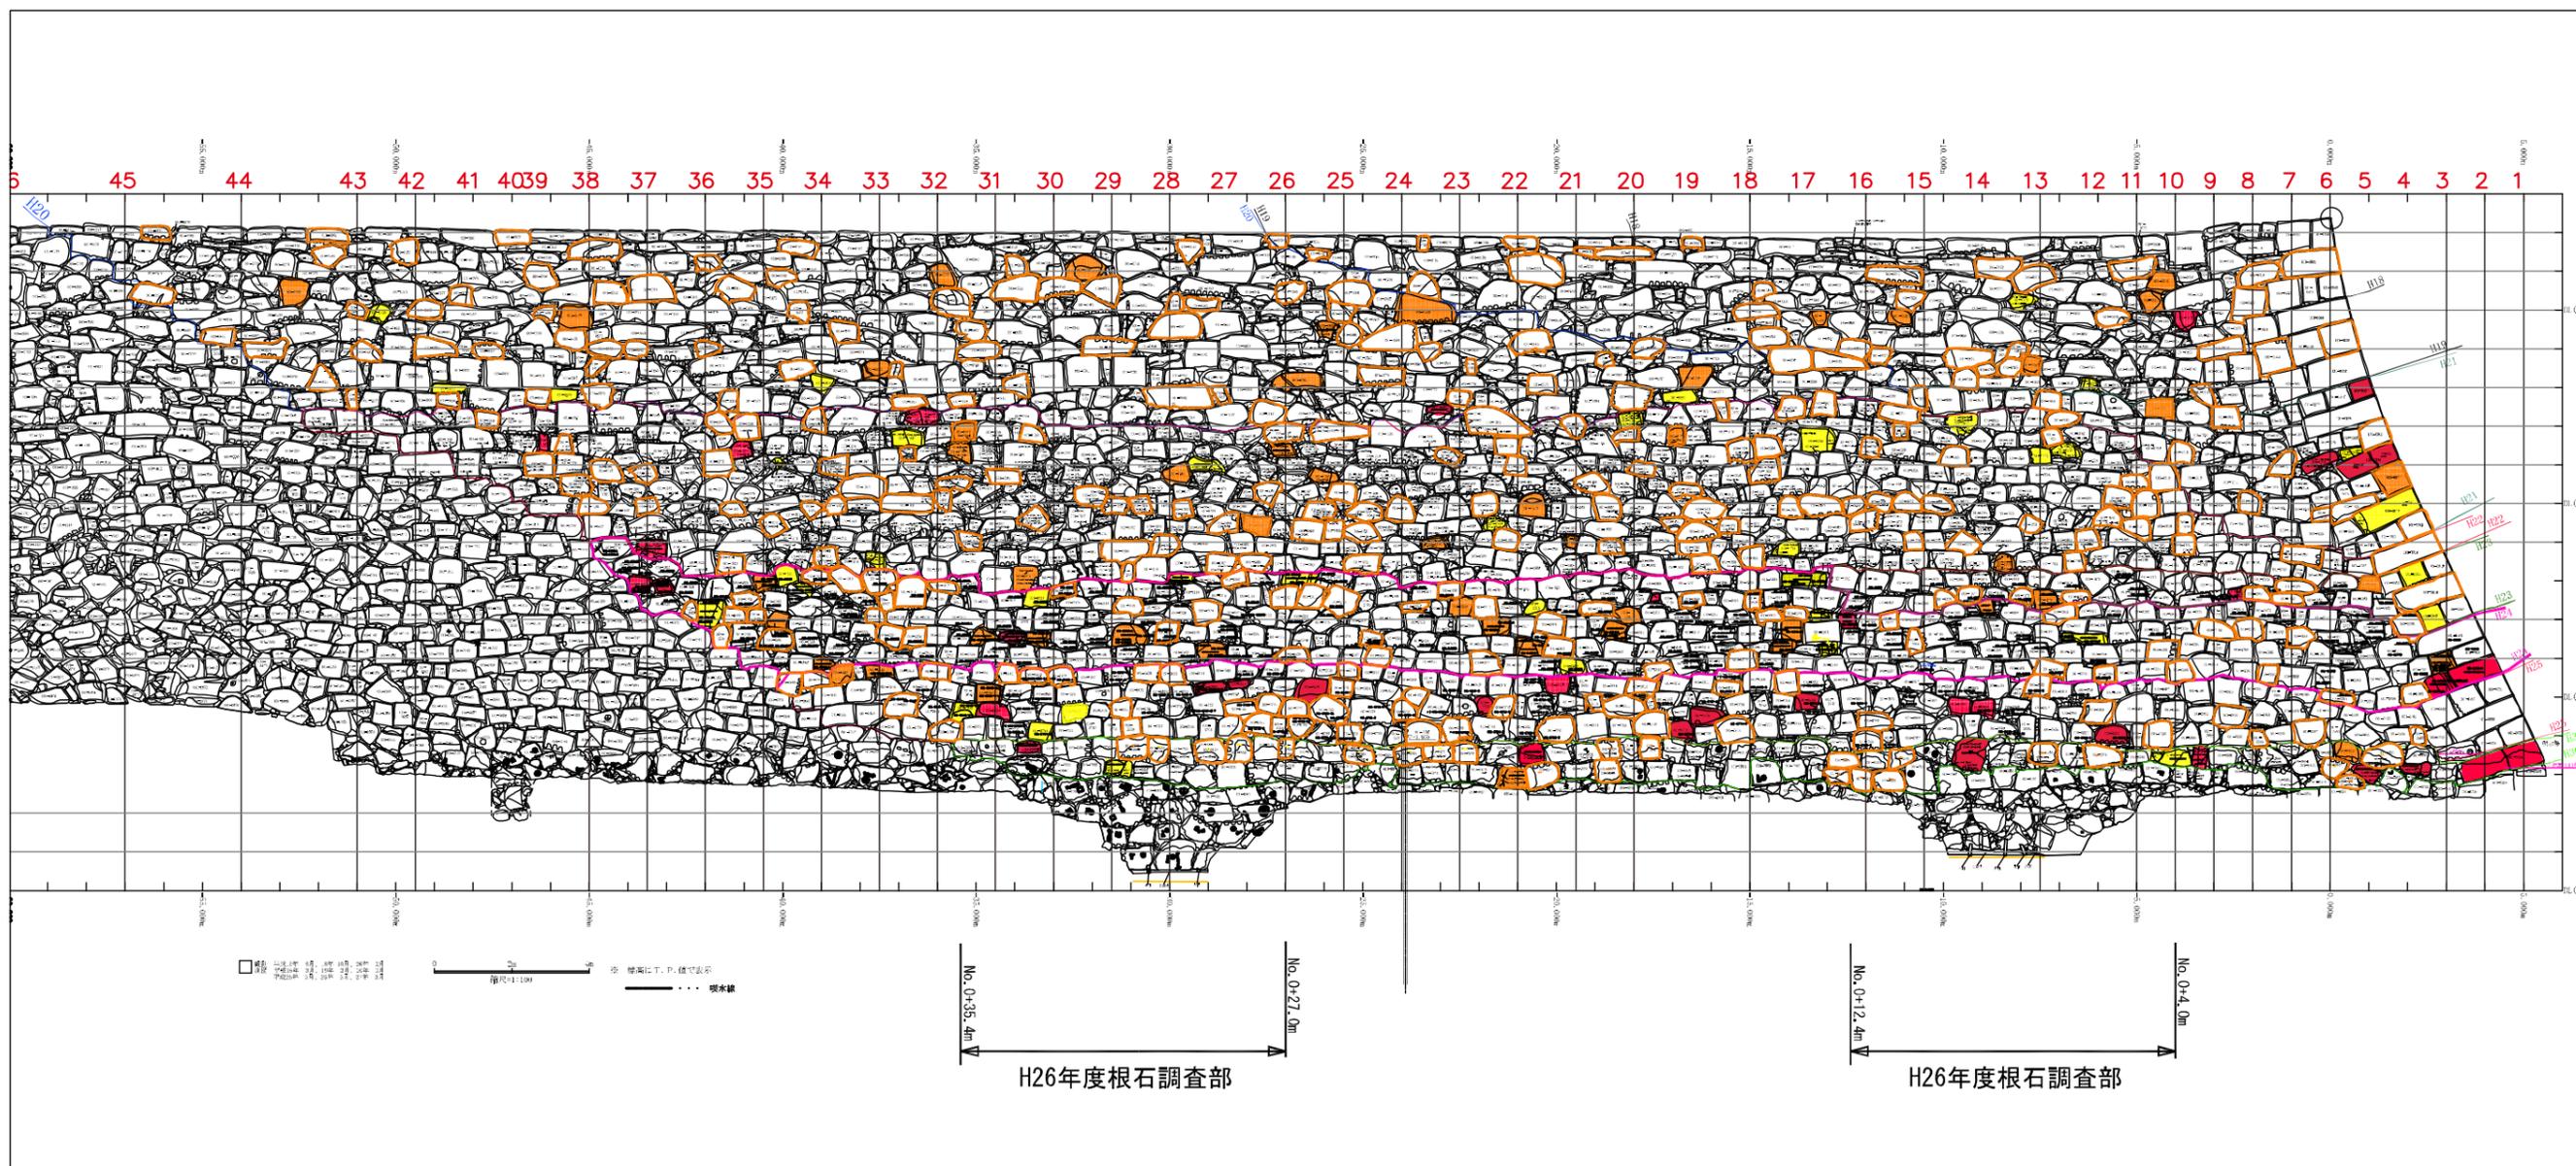
石材再利用判定結果 (東面)

石材再利用判定フロー(資料1-10)に基づき、再利用判定を行った。(結果は資料1-11、資料1-12)判定に基づき、再利用不可の石材は新補石材に交換し、補修可能と判断した石材は補修して再利用する。

- A (無色) ..... 元位置でそのまま使用
- B1 (橙色)(枠線のみ) ..... 軽微な損傷が部分的
- B1 (橙色) ..... 軽微な損傷が全体的
- B2 (黄色) ..... 重大な損傷
- C (緑色)
- D (濃青) ..... 転用を検討
- E (赤色) ..... 再利用不可

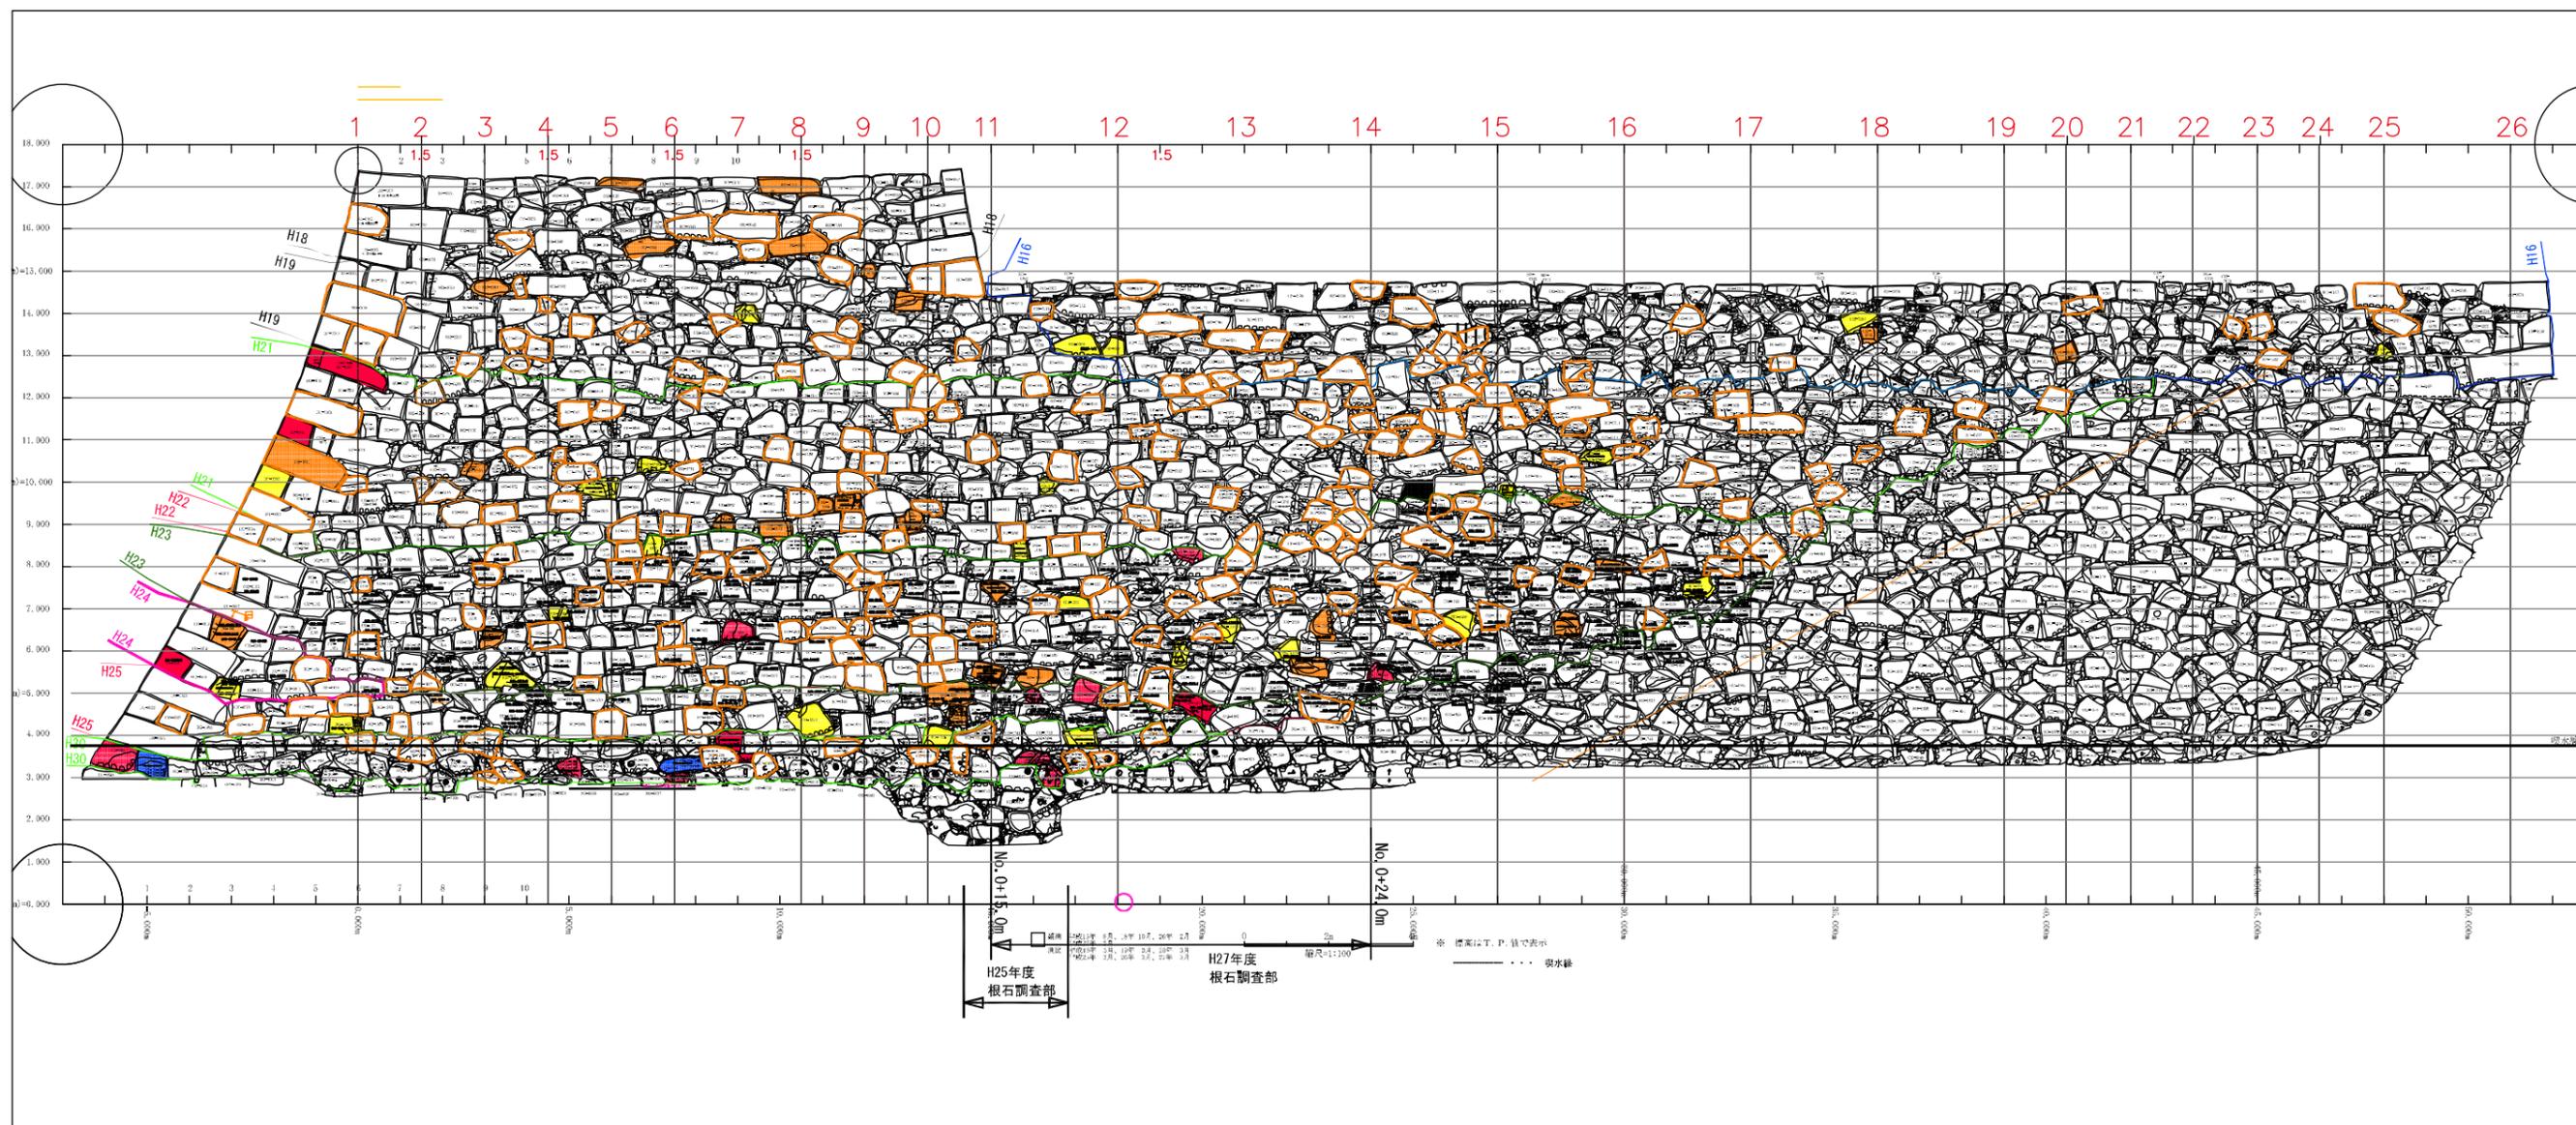
石材再利用判定結果 (北面)

- A (無色) ..... 元位置でそのまま使用
- B1 (橙色) (枠線のみ) ..... 軽微な損傷が部分的
- B1 (橙色) ..... 軽微な損傷が全体的
- B2 (黄色) ..... 重大な損傷
- C (緑色)
- D (濃青) ..... 転用を検討
- E (赤色) ..... 再利用不可

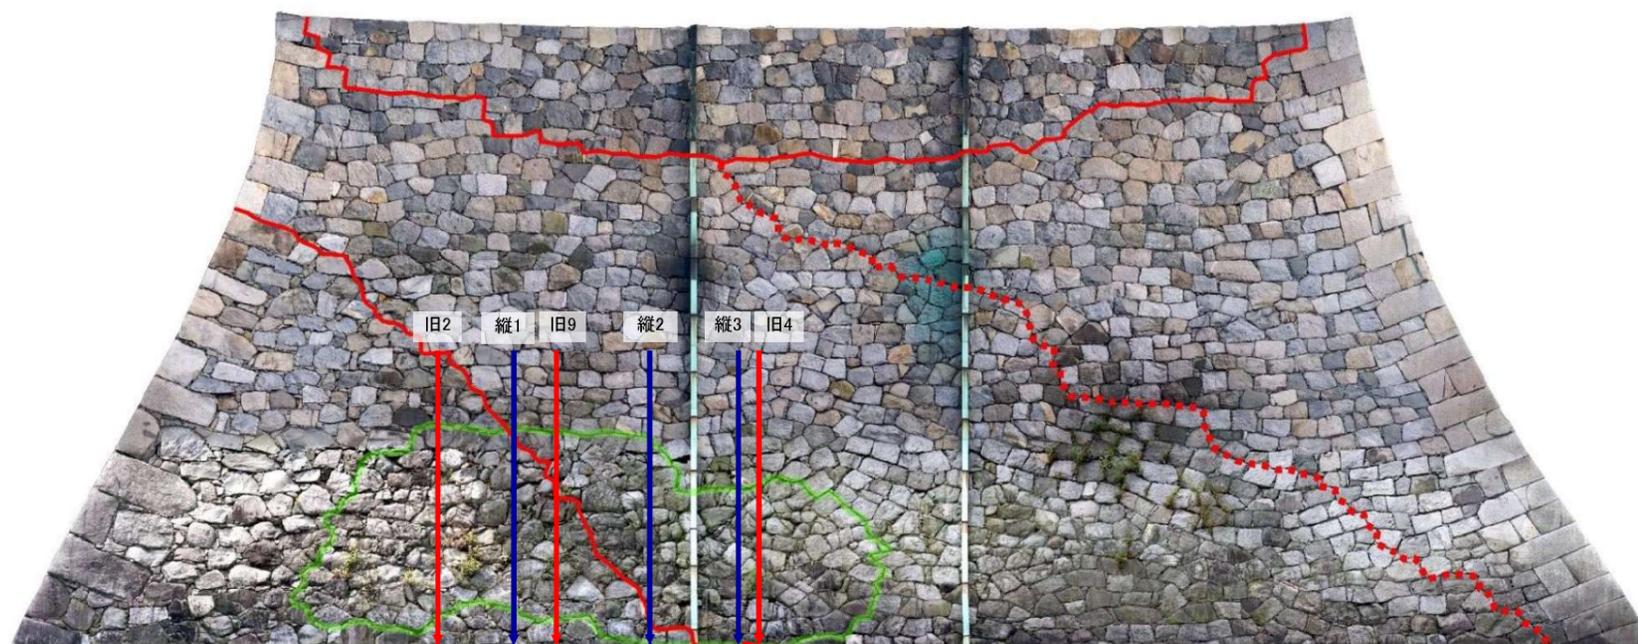
孕み出し部について既往の3測線に加え、縦3測線の追加探査を実施した。

- 追加調査測線についても、既往測線と同様、栗石層にゆるみは認められるものの、大きな空隙は確認されなかった。
- 孕み出し部裾部においては築石表面から反射が薄く、栗石層がモルタルや土で埋まっている可能性が考えられる。

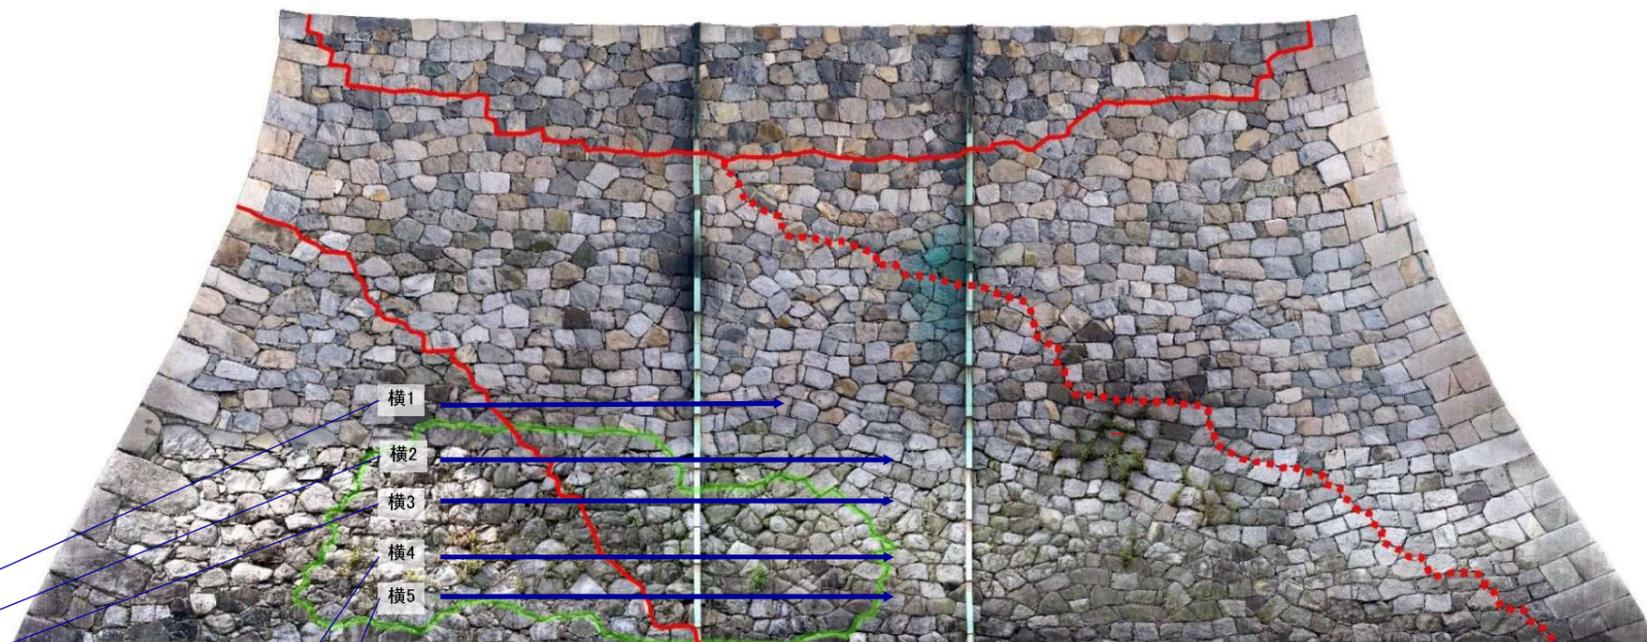
孕み出し部について新たに横測線5本の探査を実施した。

- 横測線においても、縦測線と同様、栗石層にゆるみは認められるものの、大きな空隙は確認されなかった。
- 孕み出し部裾部においては築石表面から反射が薄く、栗石層がモルタルや土で埋まっている可能性が考えられる。

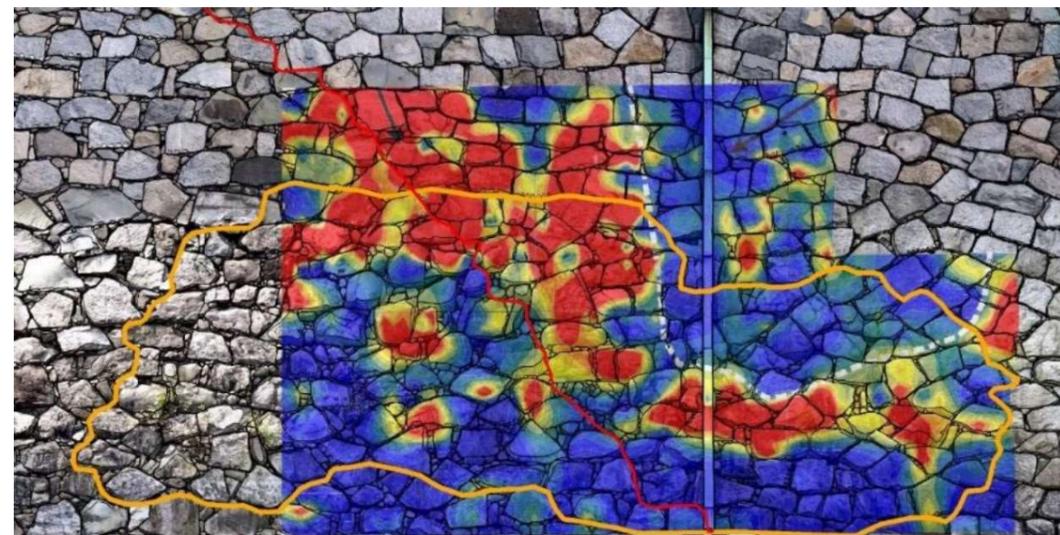
### 深度 1.0-1.5m

- ・中央から左上にかけて、反射振幅の強い範囲が検出された。スライス深度から勘案すると、築石石尻の反射として『栗石層』を示していると考えられる。
- ・中央から右上にかけて、反射振幅の弱い範囲が検出された。当該範囲は築石内部であると考えられ、築石の控えが相対的に長い範囲と推定される。
- ・下端では、反射振幅の弱い範囲が検出された。

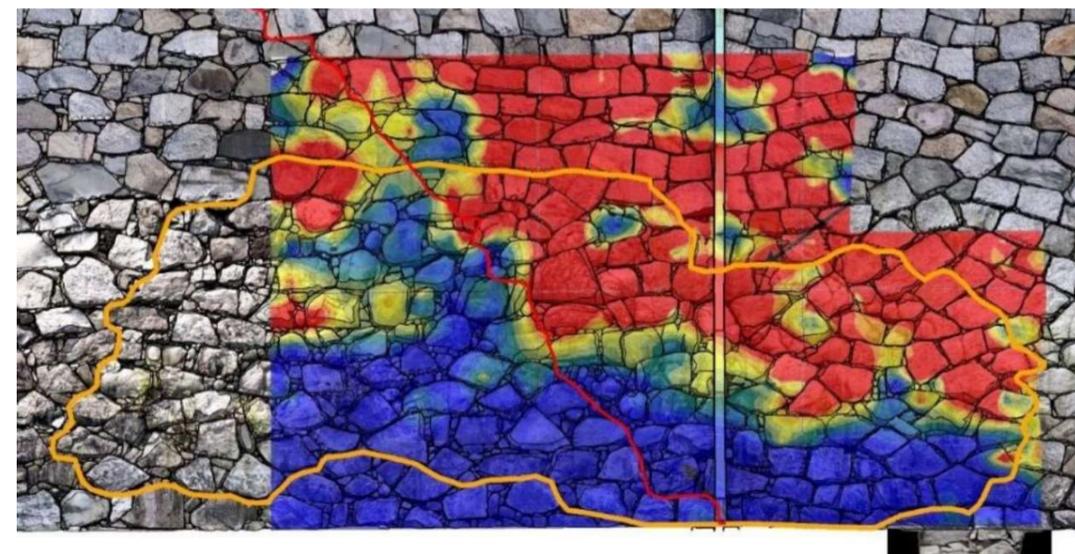
### 深度 2.0-2.5m

- ・右上部の広範囲にわたって、反射振幅の強い範囲が検出された。これは『栗石層』の分布域を示していると推定される。この栗石層の分布は、慶長期-宝暦期の積み替え境界に近似している。

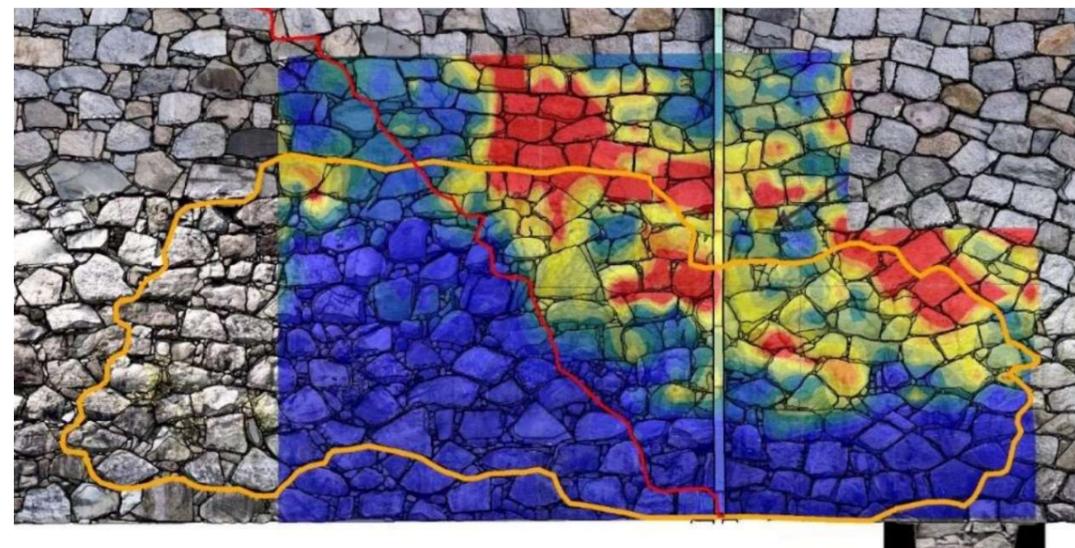
### 深度4.0-4.5m

左下部では反射振幅の弱い範囲が分布しているのに対し、右上部では反射振幅が強い範囲が分布している。これは、左下部（慶長期）と右上部（宝暦期）の栗石層厚の違いが推定される。

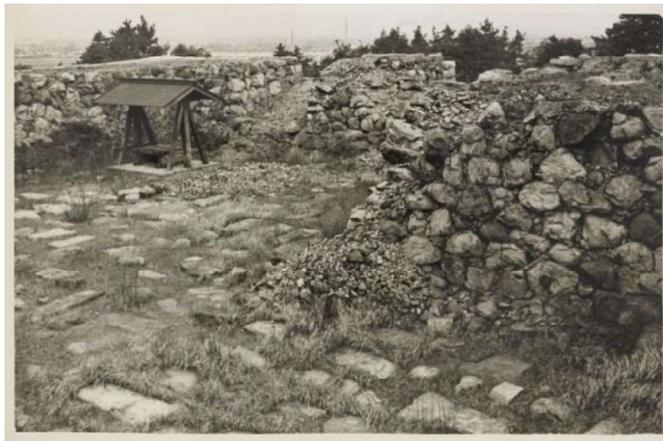
図4 天守焼失後の穴蔵石垣

昭和20年(1945)5月14日の空襲によって、大小天守・本丸御殿などの建造物が焼失し、天守台の石垣も焼損した。焼失後の天守台石垣の状況は新聞掲載の写真資料などから推測できる。焼損は特に穴蔵の内側で甚大であり、倒壊もみられる。

枡形、開口部周りの角に崩壊している部分がある。

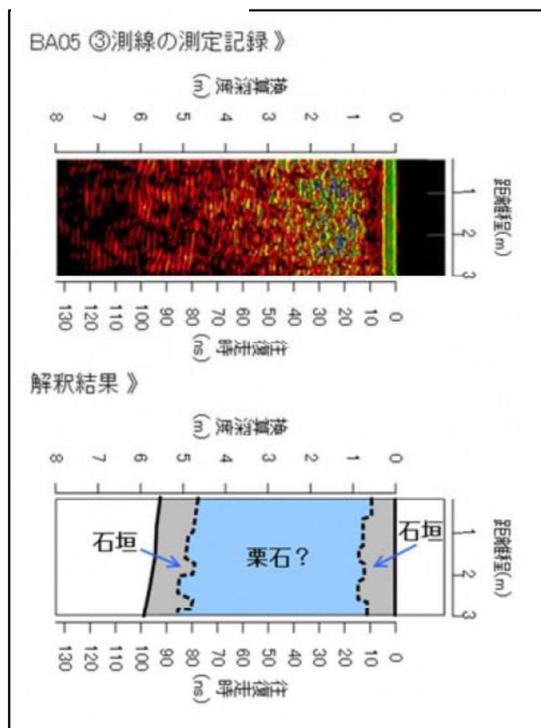
図22 穴蔵レーダー探査成果

裏込石層礫の密度では、緩みが若干大きい傾向が認められる。石垣部位に礫種等の違いは認められなかった。その他の確認物としては、来城者によると思われる硬貨や入場券の半券、石垣積み直し工事に由来する釘やネジ、資材等が確認された。
