特別史跡名古屋城跡全体整備検討会議 建造物部会(第 26 回)

名古屋城表二の門等  
保存修理方針（素案）

2021 年 2 月

### 1. 名古屋城表二の門等保存修理方針（素案）

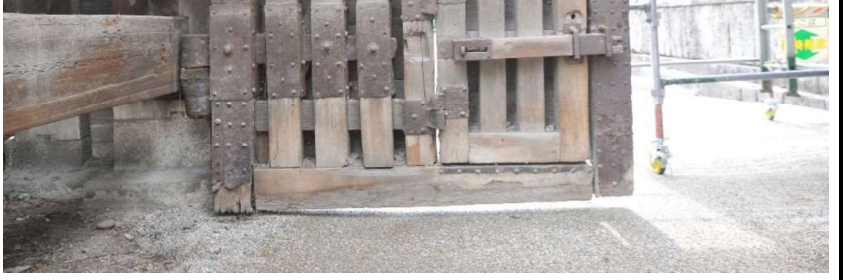
<p>南面前景</p>	 
<p>開門状態で常時公開</p>	 
<p>表門</p>	 
<p>東側大扉 (正面側)</p>	 
<p>戸先が垂下し、 扉下端が 地盤面に接している。 筋金は各所で破損。</p>	 
<p>表門</p>	 
<p>東側大扉下部</p>	 
<p>下扉下面の摩耗、縦扉下 端・下扉仕口の破損、下 扉柄の折損</p>

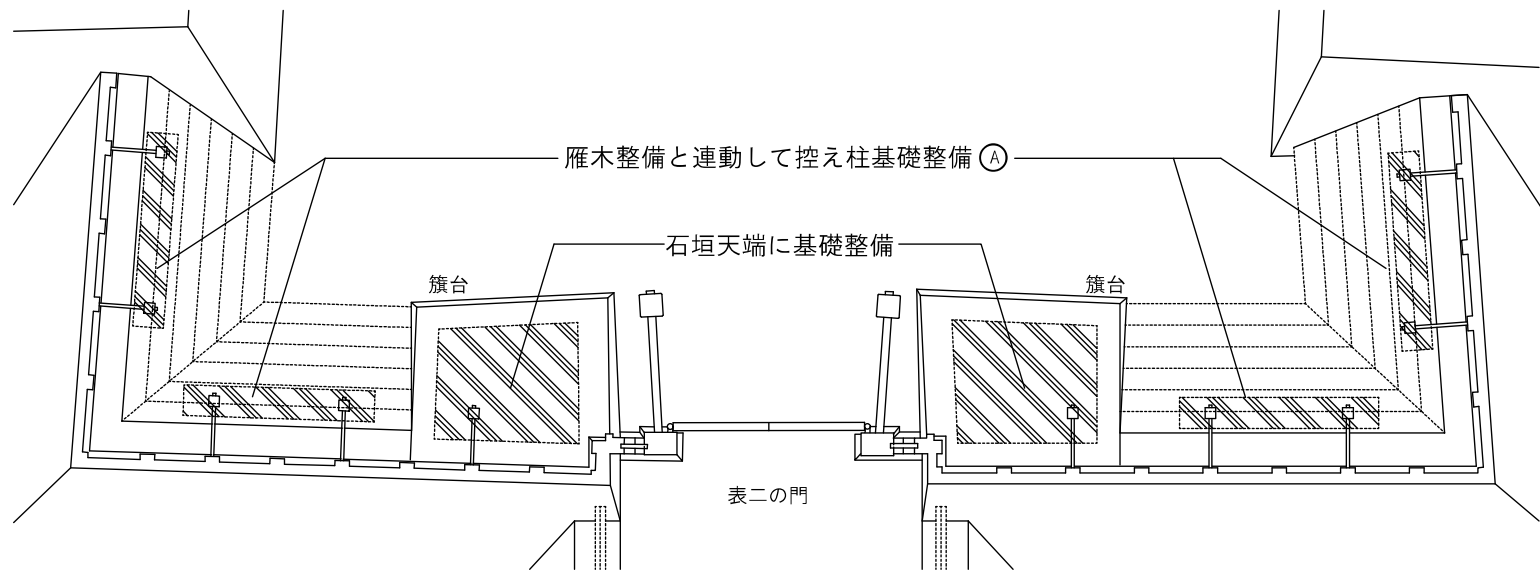
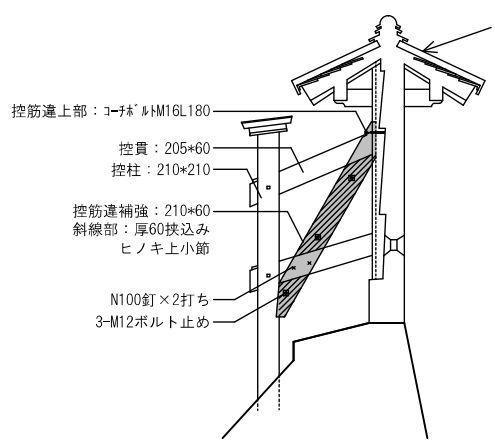
- ⑦大扉は下框の柄が折損、縦框の柄穴も破損しているため  
補修のためには解体修理が必要  
そのためには表面の筋金をすべて取り外す必要があり  
再用できるものがごく少量になる可能性がある

Ⓑ 土塀  
解体修理  
屋根全面葺替、壁・軒裏等は下地から塗直し  
控え柱は取替・基礎整備

- 控筋違上部： $\cup$ -鉄 $\times$ M16L180
- 控貫：205 $\times$ 60
- 控柱：210 $\times$ 210
- 控筋違補強：210 $\times$ 60
- 斜線部：厚60拵込み  
ヒノギ上小節
- N100釘 $\times$ 2打ち
- 3-M12ボルト止め

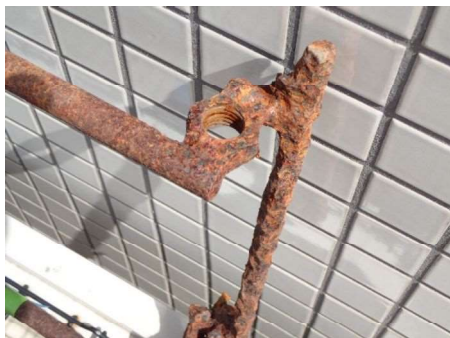
処理前

表二の門の軸部・扉各面に鉄製の筋金が設けられているが、大半が経年劣化により発錆している状態であり、修理のため解体した場合でも、復旧が困難な状態にある。既存の筋金の保存を考えた際、金物を何もせず存置する方法も考えられるが、そのままでは腐食に任せるのみである。また、鋼材表層の赤錆を落とした場合であっても、健全な状態を維持するためには、表面の保護層（防錆層）のあり方を検討しておく必要がある。

同様の原理を利用した補修材として、いわゆる「錆転換材」（赤錆を黒錆に転換）が該当する。今回は、浸透性・耐久性に秀でる ILKA- Caracho Rostumwandler ・イルカ-カラホ ロストウンバンドラー（ドイツ製）を検討している。

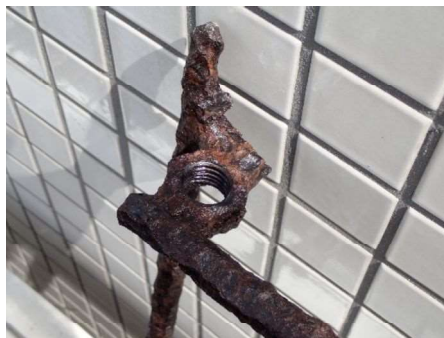
不動態化処理後

※不動態処理後は若干の濡れ色が残る。

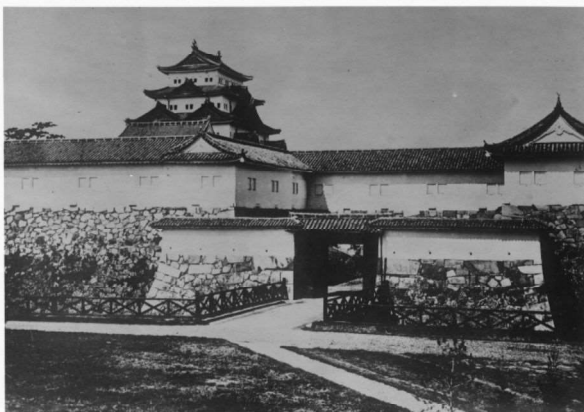
『名古屋城本丸大手口南面』  
(明治12年(1879)から同24年(1891)頃)  
(名古屋城総合事務所蔵 ガラス乾板写真より)

一方、明治期(明治12~24年頃)の状況を撮影した古写真では、帯漆喰と共に大棟の雁振瓦に沿った腹漆喰(雁振両側面と継目部分を紐状に施工した漆喰)が確認できる。

名古屋離宮期や昭和戦後等の画期を経て漆喰形状も徐々に変更されてきたと考えられ、今回の修理工事では、江戸期に最も近い状態である前出の古写真の状況を根拠に、棟の飾漆喰の形状を整備する方向で検討したい。(近年修理された西南隅櫓、旧二之丸東二之門の修理ではいずれも棟廻りは棟側面の飾漆喰が復旧されている。西南隅櫓は現状変更により創建時の状態に復原されており、その際に棟側面の帯漆喰(報告書では「短冊状の漆喰塗」とする)も明治期の古写真を根拠とし、現状変更許可を得て復原整備している。)

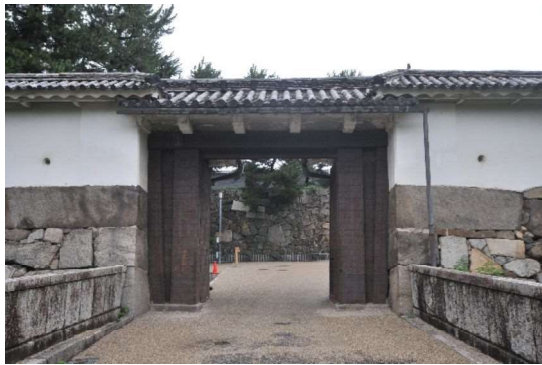
表二の門南面前景

現状の表二の門は、鬼瓦の影盛、棟側面の帯漆喰(飾漆喰)がある。

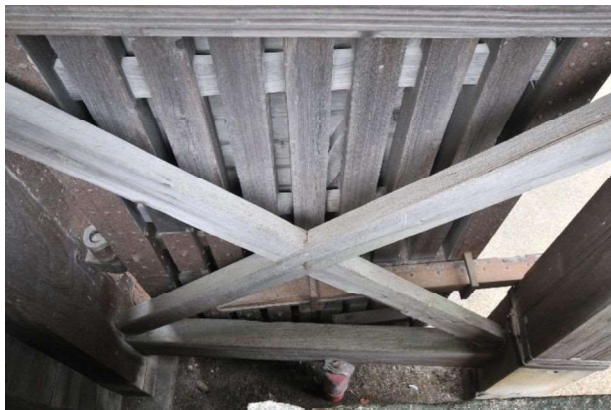
表二の門 筋違前景（東より）

現状では鏡柱背面から控え柱にかけて筋違が整備されている。一見して後補であると判断されるが、四角ナットが使用されていることから明治期に整備された可能性が考えられる。筋違は中央交差部で相欠となっており、構造的には耐震性能を有していない。また、筋違があることで門を格納した状態で扉を全開することが出来ず、跳ね出した門先端が控え柱側面を傷める状況となっている。

以上より、明治期に整備された可能性はあるものの、耐震性能に寄与せず、建造物の保存に悪影響を及ぼしている状況から筋違を撤去する方針である。
