現天守閣解体申請に対する文化庁からの指摘事項への回答

1. 現天守の解体・仮設物設置が石垣等遺構に与える影響を判断するための調査・検討について

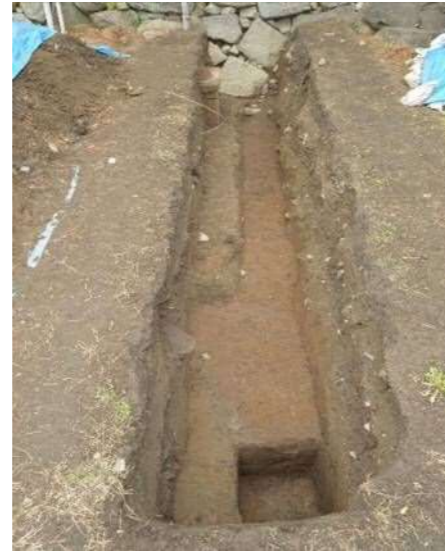
写真2 S区完掘状況

表土の下に近代から近世までの分厚い堆積層が存在する。レンガが混じるような近代の堆積層と近代堆積層直下の近世包含層は石垣際まで続く。築城期盛土と考えられる層はTP5.4mほどである。

御深井丸側石垣の「根切」は、2段階にわたって行われた可能性がある

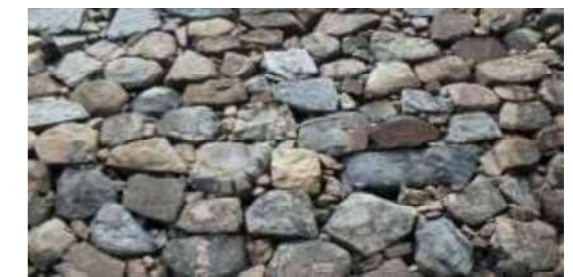
図06 U065_築石の割れ・表面劣化1.jpg

事例として、御深井丸側内堀石垣U65の外観総合調査票の見直し結果、破損状況を示す。被熱範囲と重なる様に、開口亀裂や剥離などの損傷が目立つ石材が確認される。

石垣面全体で石材の割れ・表面劣化、間詰石の抜け落ちが多いが、U64と接続する右側部分は一部積み直し（落とし積）が施されており、その部分は割れ・表面劣化、間詰石の抜け落ちが少ない。

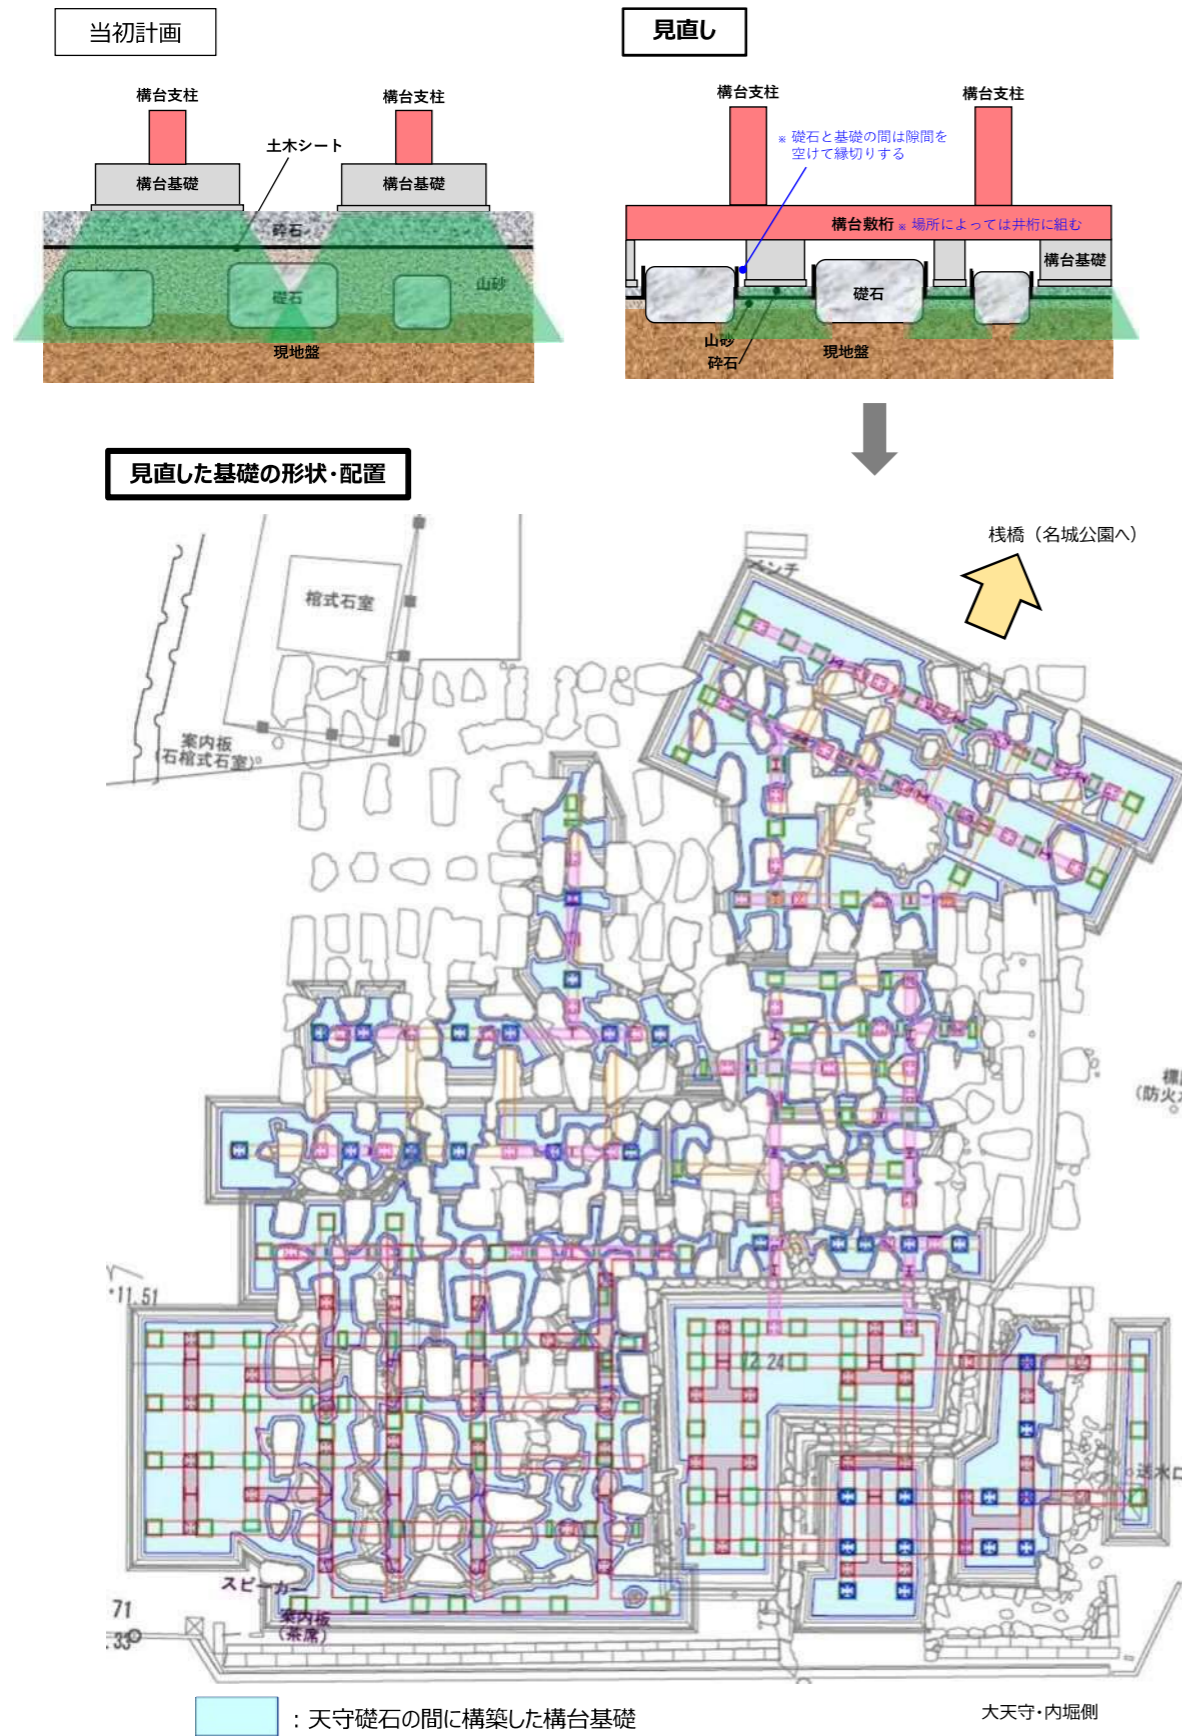
御深井丸の礎石部における構台・棧橋の基礎形状の見直し

- 現天守解体の現状変更許可申請に記載の仮設計画における天守礎石の保護策（山砂で保護層を設けた上に仮設構台、棧橋橋脚の基礎を配置）について、地元有識者から頂いた仮設物設置の荷重による天守礎石の破損を懸念する指摘、及び考古学的調査の成果より通路部における地下遺構面の深さが想定よりも浅かったことから、仮設構台、棧橋の仮設計画を次の通り見直し。

展示してある礎石、地下遺構を確実に保存するため、礎石展示場所等の仮設計画を見直した。仮設構台・棧橋の荷重が天守礎石に直接的にも間接的にもかからないように、礎石展示場所における仮設構台・棧橋の基礎形状を見直した。また、発掘調査（現状変更許可：令和2年11月20日：2文庁第1217号）の結果、現在の通路部分における地下遺構面の標高が当初の想定よりも高い位置であったため、遺構の保護を目的に計画していた地上面の盛土の厚みを見直した（0.1m厚みを増した）。見直した仮設物設置計画をもとに御深井丸の地下遺構に与える影響として、遺構面に働く仮設物の荷重及び想定される遺構面の最大沈下量について再検討した結果を有識者会議に諮り、地下遺構に対する影響は軽微であるとの合意を得た。

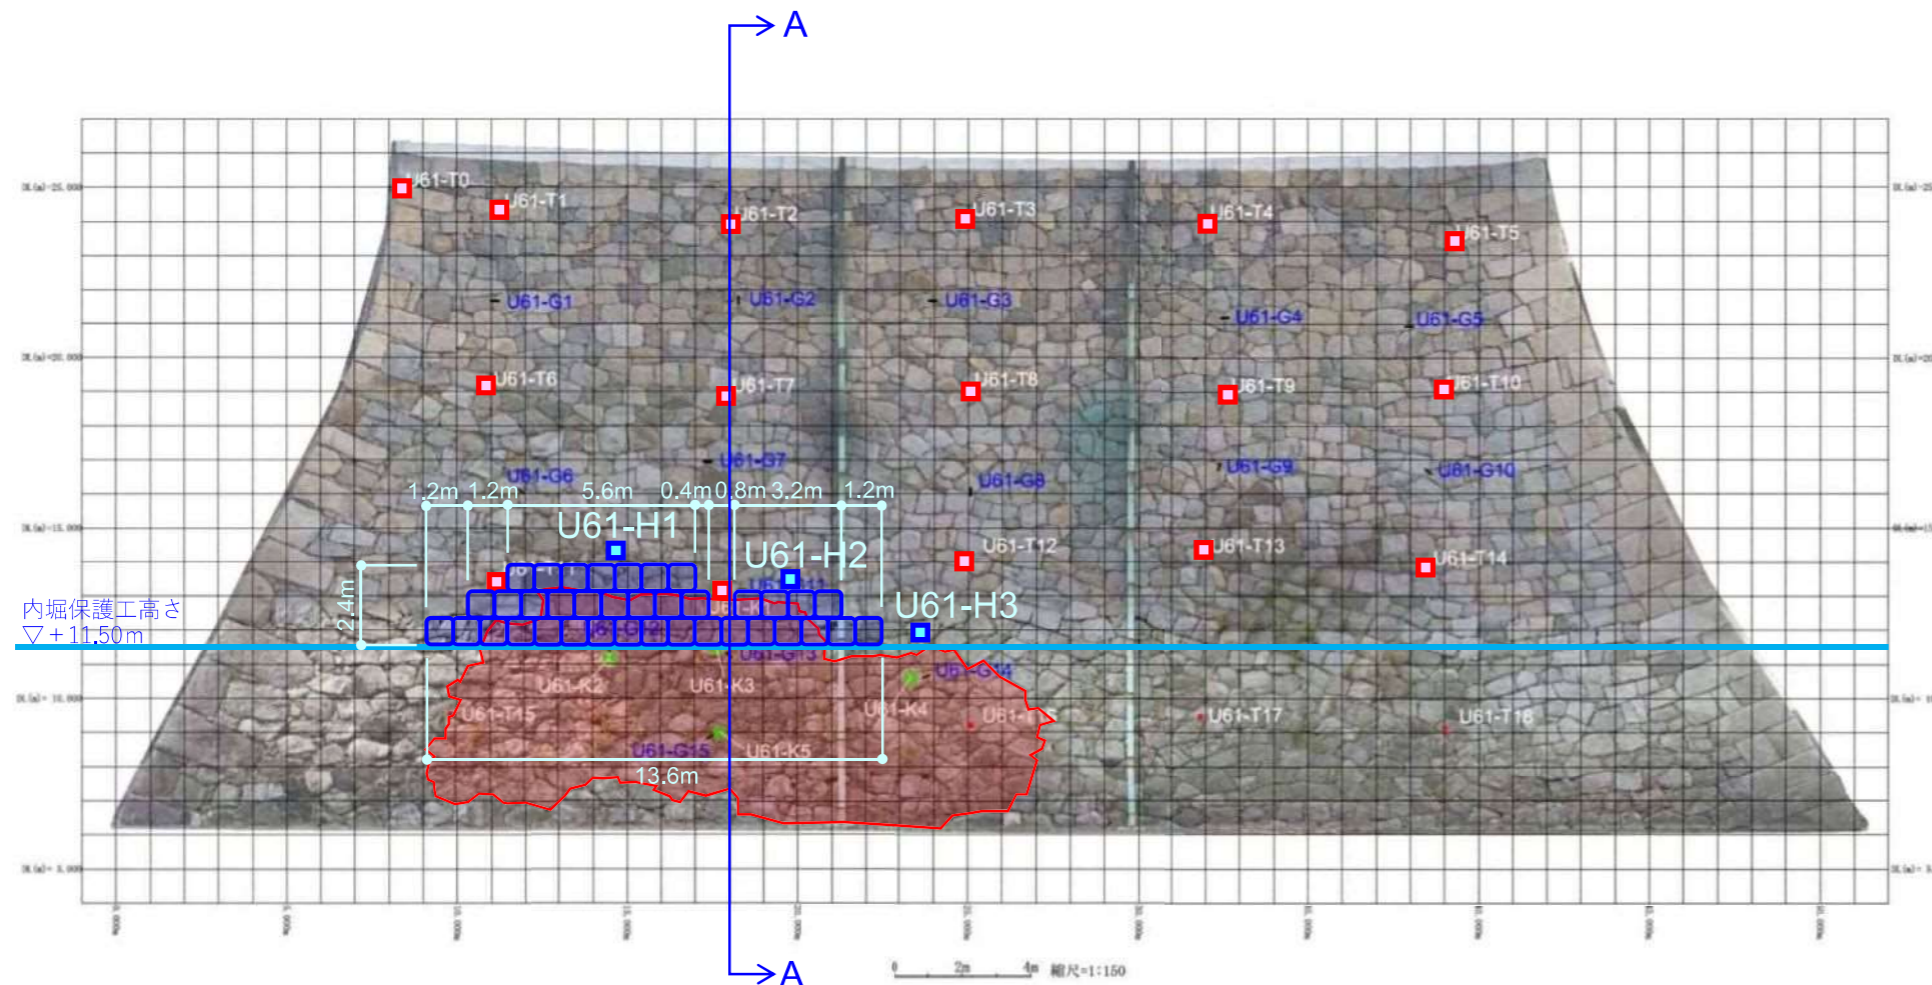
U61 孕み出し範囲と大型土のう養生・計測点姿図

- ・ 孕み出し中段より下部（標高11.5m以深）については内堀保護工による押さえ込み効果により更なる孕み出しは抑制されると考える。
- ・ 孕み出し上部については、計測点U61-K1の部分がモニタリングできるようにした状態で大型土のうを最大3段積上げて養生する。
- ・ 大型土のう養生の上方で3か所、計測点を追加するものとする（U61-H1～3）。

当初の計画通り、孕み出しの中段以下は内堀保護工による抑え込み効果により更なる孕み出しを抑制し、孕み出しの上部は大型土のうを積み上げることにより、石垣を確実に保護する。

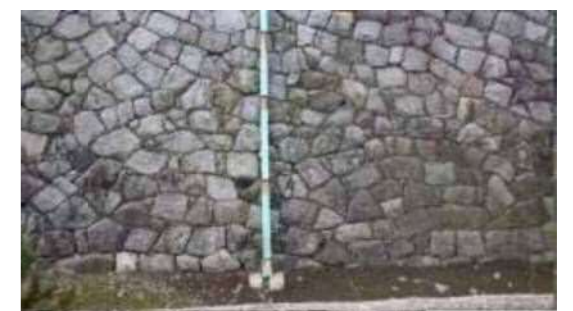
図06 U061_中段下~裾部_損傷(割れ)状況.jpg

緩み	損傷	表面劣化	迫出し	抜け落ち	孕み出し	壁面の陥没	前倒れ	崩れ	植物	その他
天端	無	無	無	無	無	無	無	無	無	無	
中段上	無	無	無	無	無	無	無	無	無	無	
中段中	無	割れ	無	無	間詰	無	無	無	無	有	
中段下	無	割れ 粉碎	被熱	無	間詰	有(広範囲)	無	無	無	有	
裾部	無	割れ	無	無	間詰	有(広範囲)	無	無	無	有

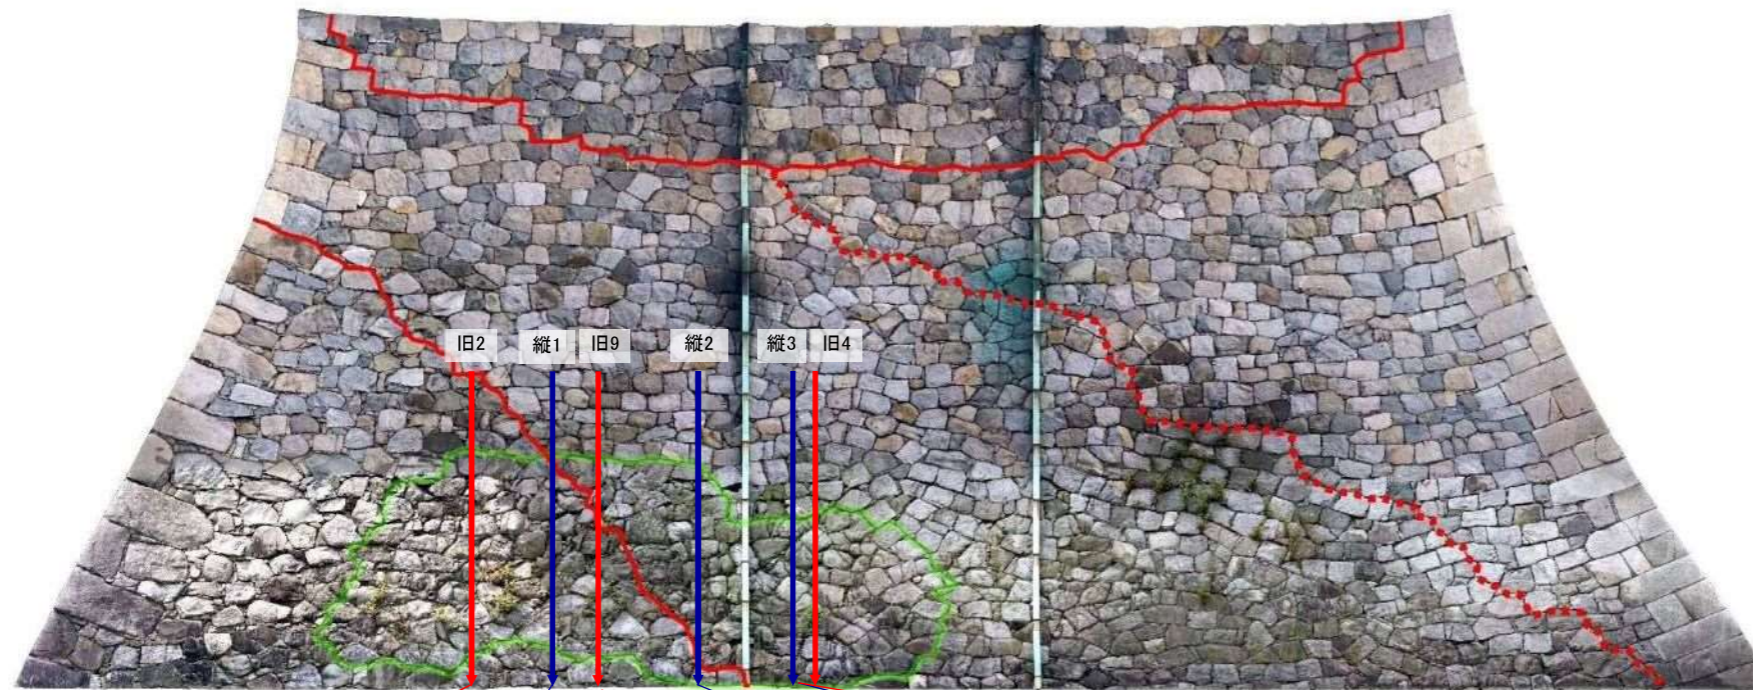
- 追加調査測線についても、既往測線と同様、栗石層にゆるみは認められるものの、大きな空隙は確認されなかった。
- 孕み出し部裾部においては築石表面から反射が薄く、栗石層がモルタルや土で埋まっている可能性が考えられる。
