特別史跡名古屋城跡全体整備検討会議 天守閣部会(第8回)

# 天守台石垣周辺調査について

# 名古屋城天守台等石垣基本調査 U61 石垣カルテ

天守閣復元に係る基本計画書（案）  
・継手・仕口について

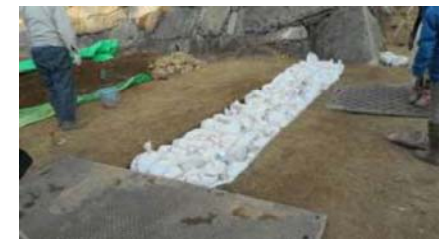
図 4.4 仮埋戻し状況

- ・石垣面打音、石材調査終了し、南側の一部について掘削調査を行う予定。
- ・発掘調査の一時中断に伴い、土嚢を用いて簡易的な仮埋戻しを行った。

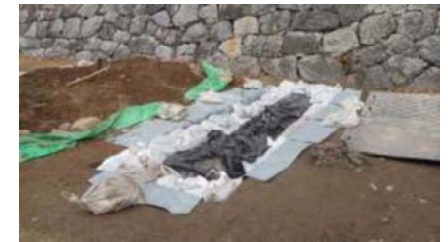
図 4.19 仮埋戻し状況

- ・北側土層断面計測をおこなった。石垣面付近の掘下げ完掘後、平面及び、掘下部分の断面を計測。(12/27 時点)
- ・発掘調査の一時中断に伴い、土嚢を用いて簡易的な仮埋戻しを行った。

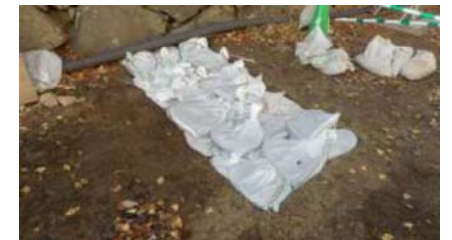
図 4.19 仮埋戻し状況

- ・図面は未計測。(12/27 時点)
- ・発掘調査の一時中断に伴い、土嚢を用いて簡易的な仮埋戻しを行った。

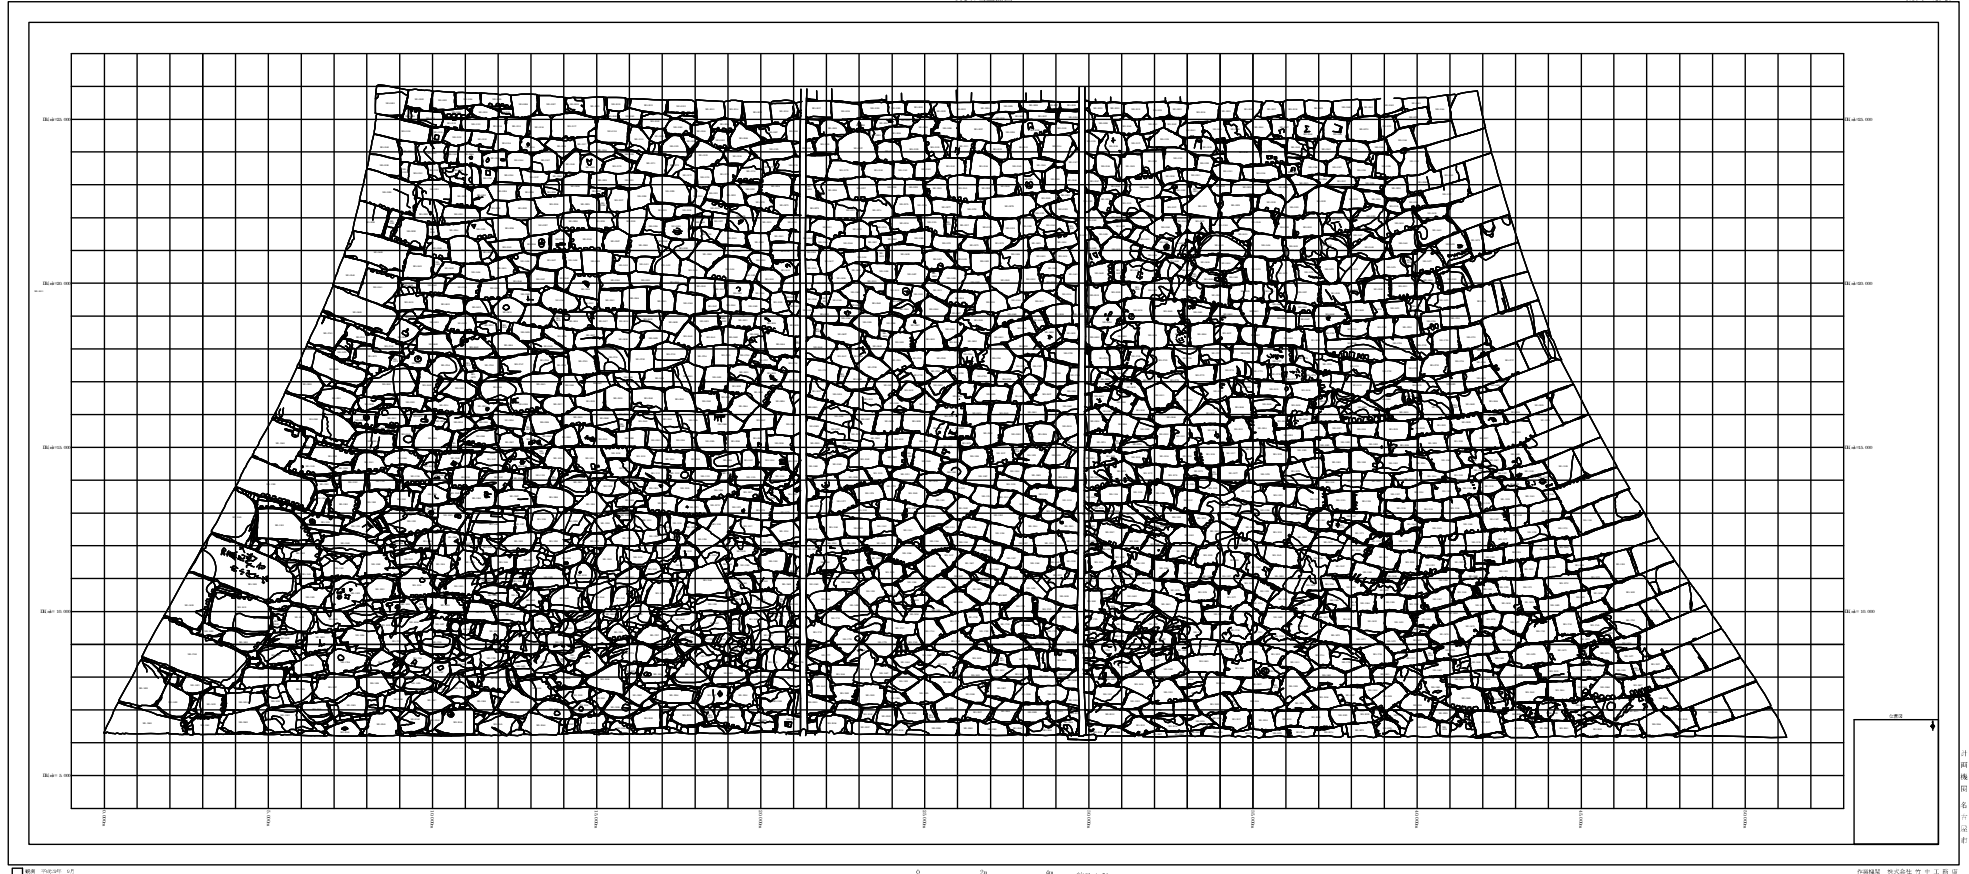
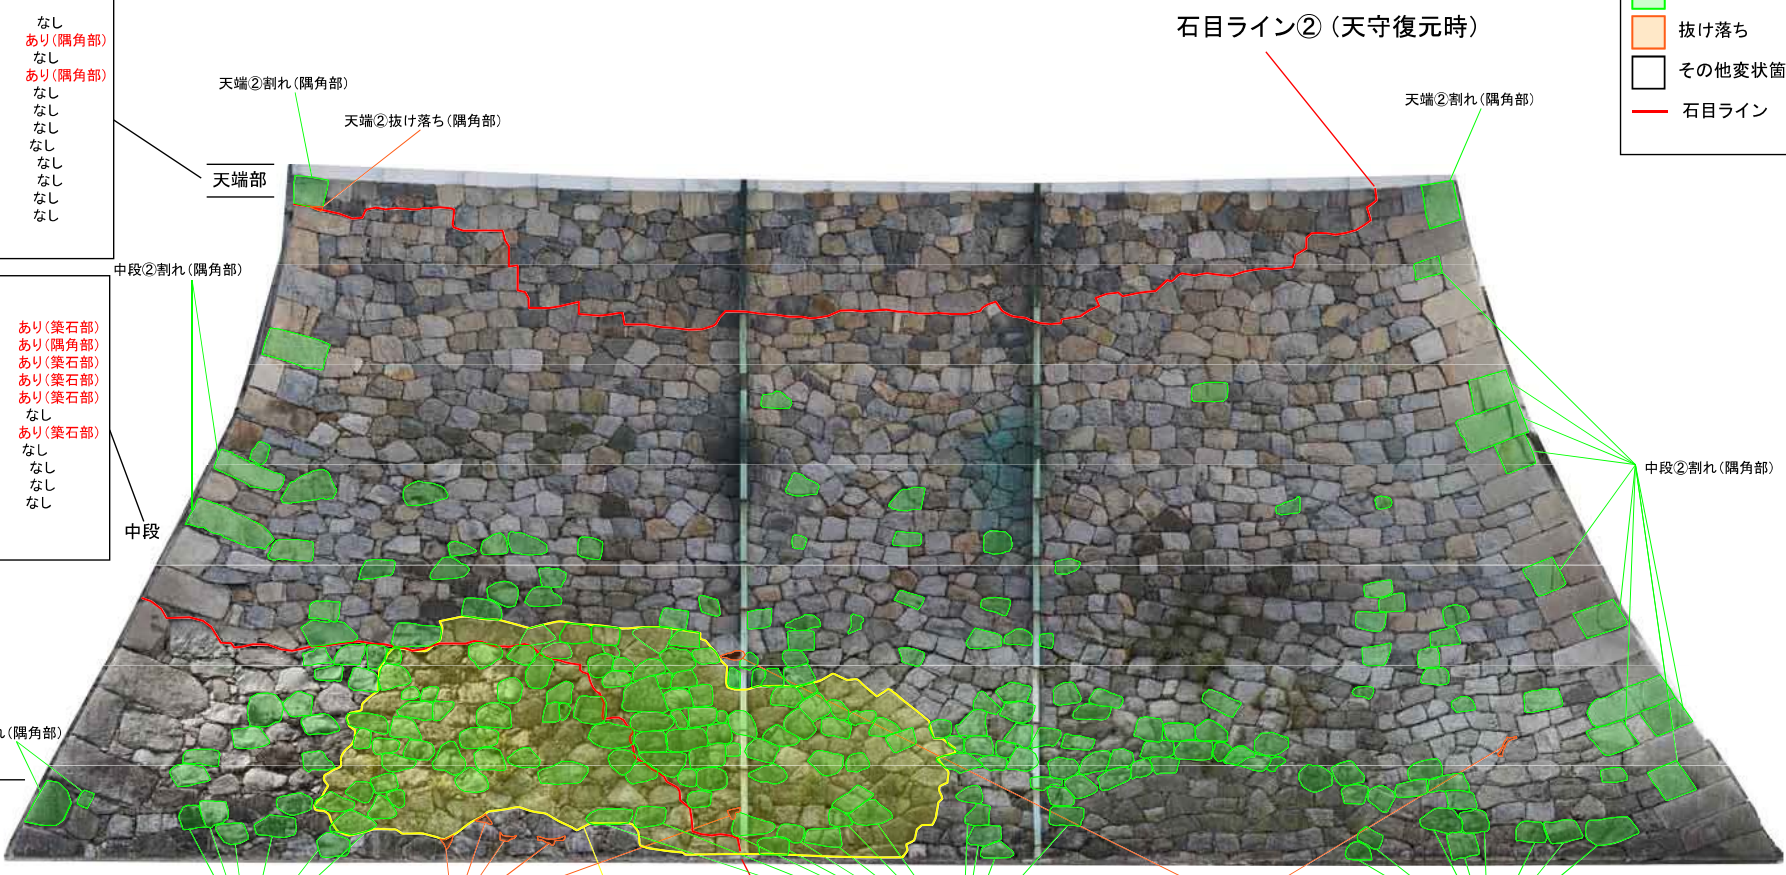
## 天端部破損状況

① 緩み	なし
② 割れ	あり(隅角部)
③ 表面劣化	なし
④ 抜け落ち	あり(隅角部)
⑤ 孕み出し(局所)	なし
⑥ 孕み・抜け落ち	なし
⑦ 前倒れ	なし
⑧ 孕み出し(広範囲)	なし
⑨ 崩れ	なし
⑩ 樹木	なし
⑪ 天端部の沈下	なし
⑫ その他	なし

## 中段破損状況

① 緩み	あり(築石部)
② 割れ	あり(隅角部)
③ 表面劣化	あり(築石部)
④ 抜け落ち	あり(築石部)
⑤ 孕み出し(局所)	あり(築石部)
⑥ 孕み・抜け落ち	なし
⑦ 前倒れ	あり(築石部)
⑧ 孕み出し(広範囲)	なし
⑨ 崩れ	なし
⑩ 樹木	なし
⑪ その他	なし

## 裾部破損状況

① 緩み	あり(築石部)
② 割れ	あり(築石部)
③ 表面劣化	あり(築石・隅角部)
④ 抜け落ち	あり(築石部)
⑤ 孕み出し(局所)	あり(築石部)
⑥ 孕み・抜け落ち	あり(築石部)
⑦ 前倒れ	あり(築石部)
⑧ 孕み出し(広範囲)	なし
⑨ 崩れ	なし
⑩ 樹木	なし
⑪ 前面土砂の堆積	なし
⑫ 立地地盤の異常	なし
⑬ その他	なし

石目ライン①  
(宝暦大修理)
