特別史跡名古屋城跡全体整備検討会議 天守閣部会(第5回)

## 1-1 天守台石垣の検証

### (1) 名古屋城天守台石垣の変遷について

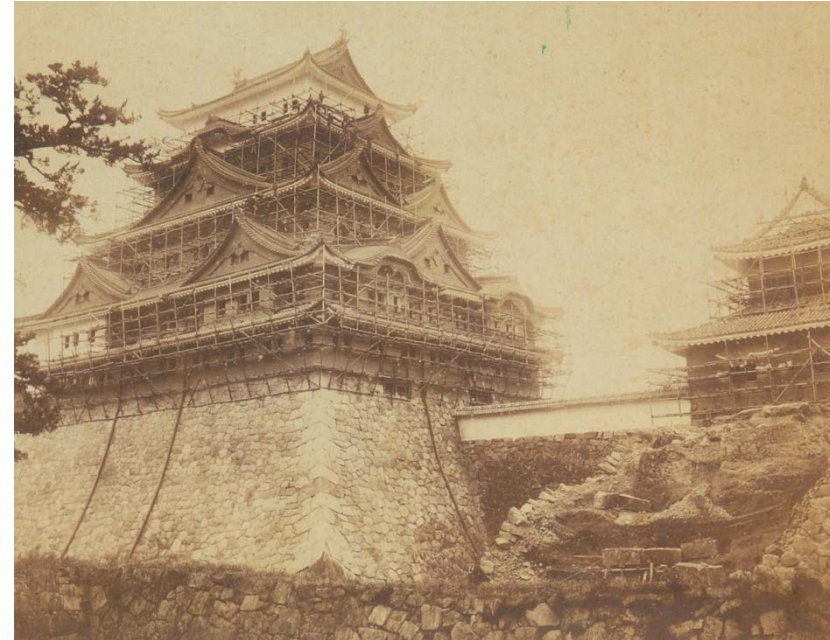
- ・小天守西側石垣の内堀部にはらみだしが発生し、積替え工事を行っている。
- ・小天守株直下の石垣の損傷は撮影されていないので確認できない
- ・大天守の天守台石垣 南面、西面には損傷は確認できない

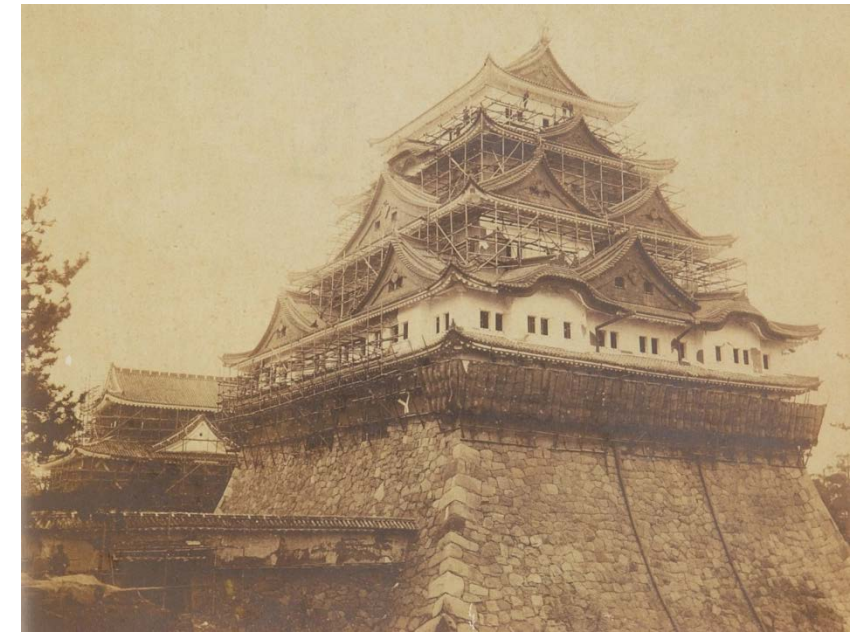
- ・大天守の天守台石垣 北面、東面には損傷は確認できない

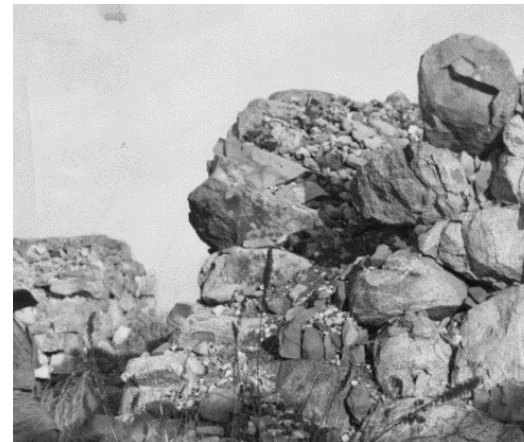
出典：名古屋タイムズアーカイブズ委員会 所蔵  
写真裏書  
「崩壊寸前の名古屋城大天守の内側 280110」

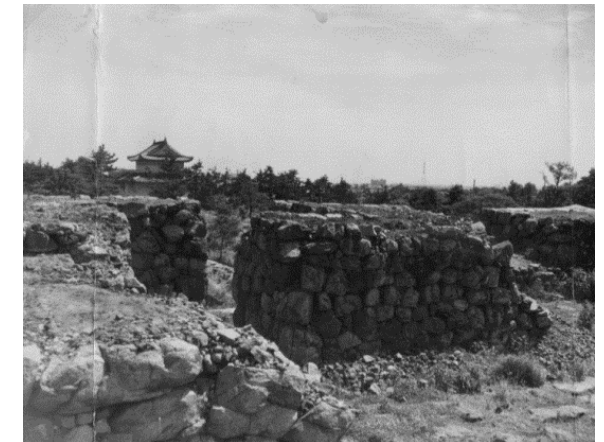
出典：名古屋タイムズアーカイブズ委員会 所蔵  
写真裏書「名城 朽ちゆく名城の石垣 260621」

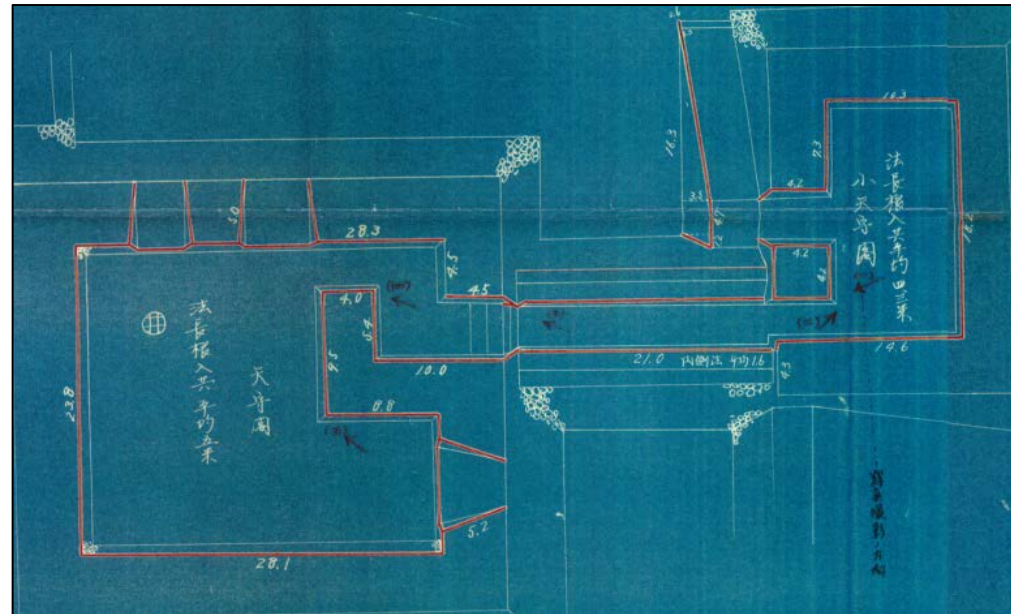
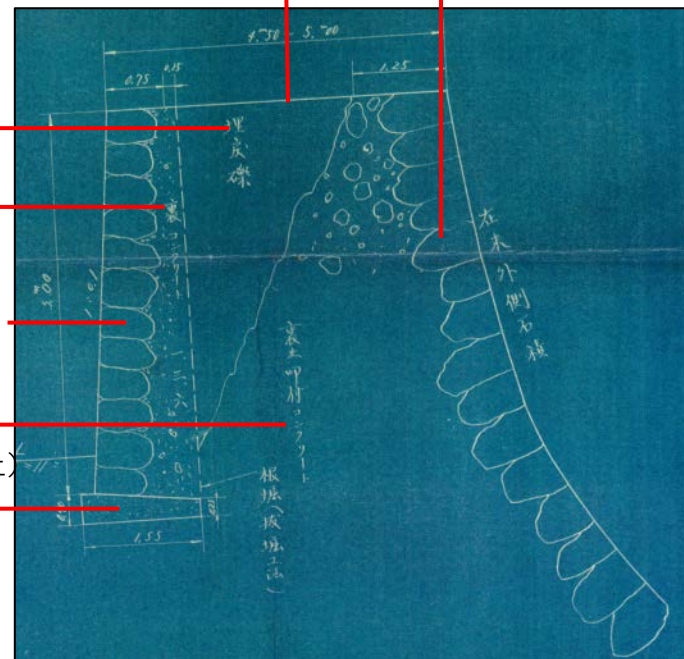
■石垣の積換え工事の計画

- ・実施時には数年度に分けて施工されている。
- ・新聞記事、昭和30年度の竣工記録写真から確認できる範囲では、実際の工事範囲、施工方法は、この図面通りではない可能性がある。

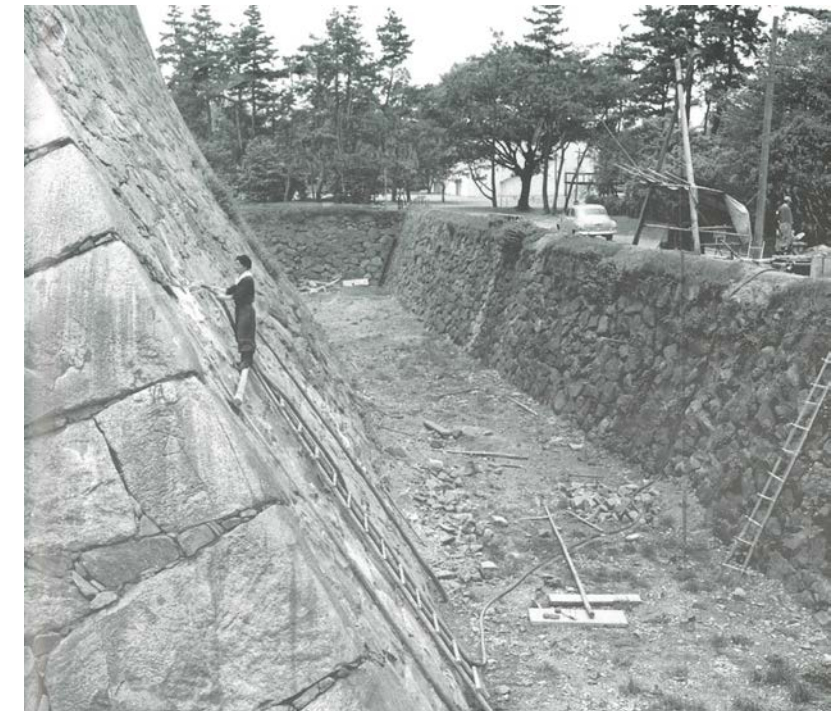
大天守北側石垣の補強

昭和33年5月12日の記事 「モルタルを注ぎこんで石垣を補強」

「(略)石垣自体はほとんど昔のままなので、かなり不安定な状態にあるらしい。特に北面の石垣は東の方がコブのようにふくれあがって今にもくずれそうになっているので、九日からカニーフ式と呼ばれるグラウトミキサーを使って石垣の割れ目からモルタルを注ぎこむ補強作業を始めた。

これは石垣をセメントでくずれないように、つなぎとめるというのが目的だが、コンプレッサーで三キロもの圧力をかけると、パイプで送ったモルタルが隣の割れ目から逆に噴出してきてしまう。これでは石垣にセメントがついて汚くなるので石垣の割れ目にまず粘土をつめてからやるという手間のかかる仕事。」

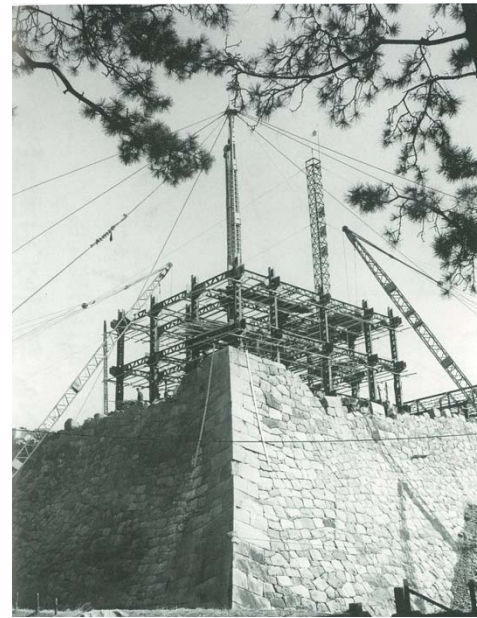
『名古屋城再建』p.48 昭和33年3月11日の記事  
北側と西側の石垣が大きく崩されている。  
「石垣の積み直しも進んでいるが、戦災でヤキが入っているので積み直しとしてもポロボロで砕けてしまう石が多い」

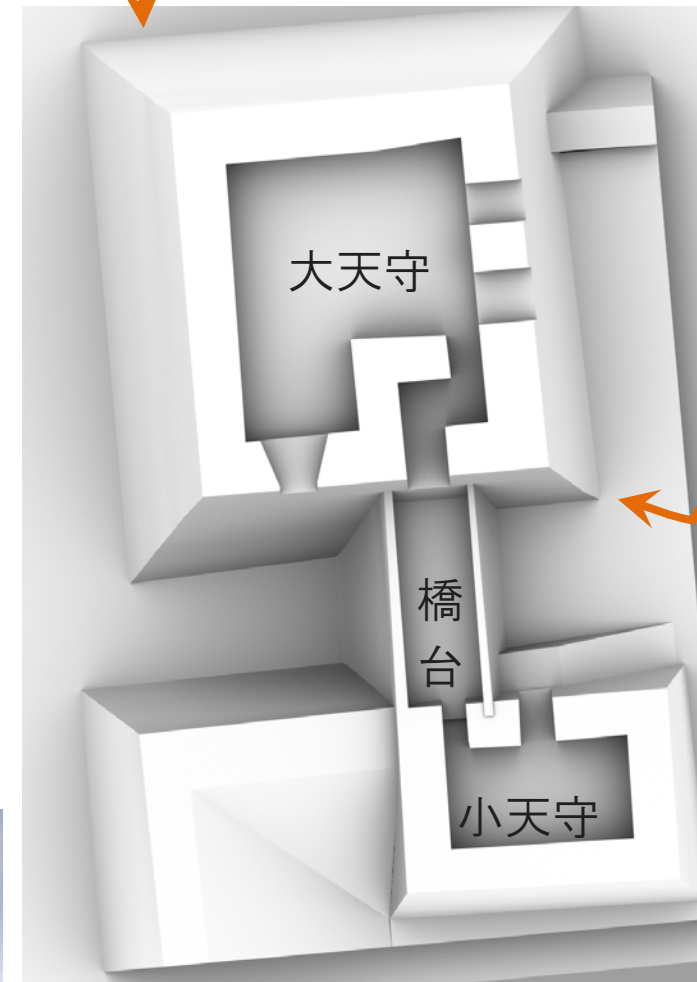
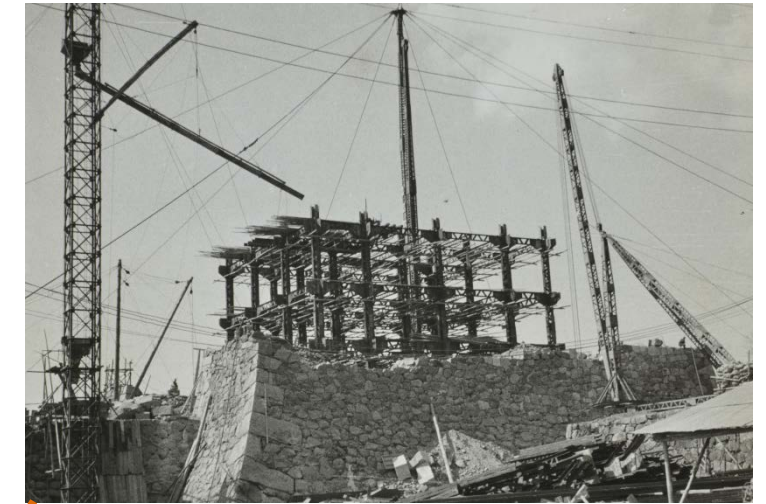
『名古屋城改築工程写真 其一』p.10  
「33.3.14」大天守東側の天端が崩壊している

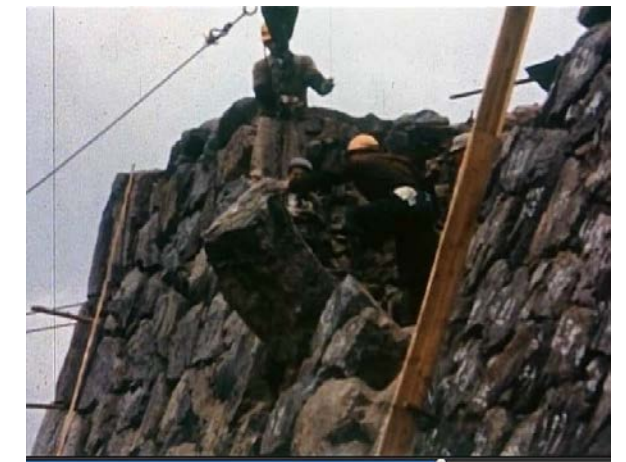
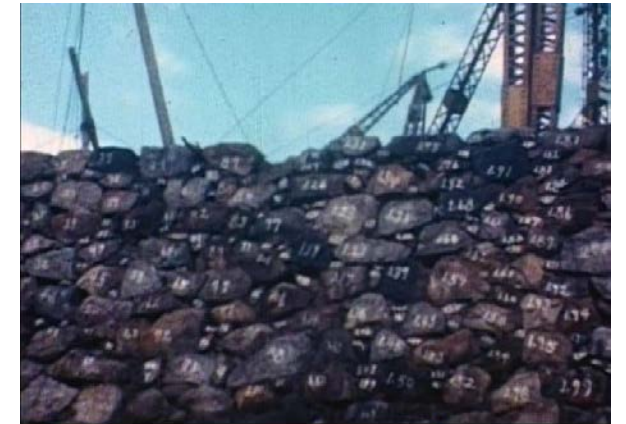
「石垣の東側が大きく歪んでいました。」  
「二〇〇個の石がすべて取り外され地上に並べられた」  
「取り外した石のダメージが予想以上に大きく、あらためて積みなおすことすらできない石がいくつも見つかったのである。」  
「(岐阜県)蛭川村から運んできた花崗岩を置いた(中略)新しい石は真っ白で、きれいすぎるんです」  
「「古色」をつける技術があることを知った。(中略)大量の番茶を煮出し、そこに墨汁を加え、石に塗った。」

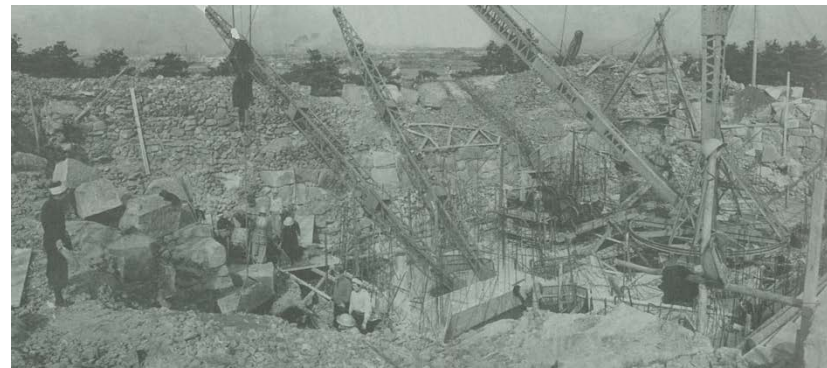
『名古屋城再建』p.45 昭和33年2月11日の記事  
北側と東側明り取り窓までの石垣が大きく崩されている。

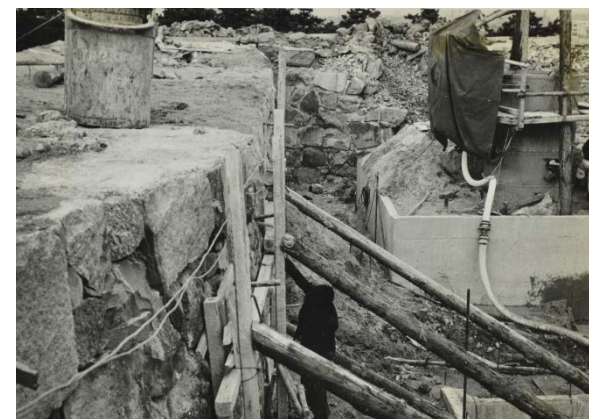
『名古屋城改築工程写真 其一』p.6  
「ケーソンの沈下に伴い石垣上部に変形を生じた」

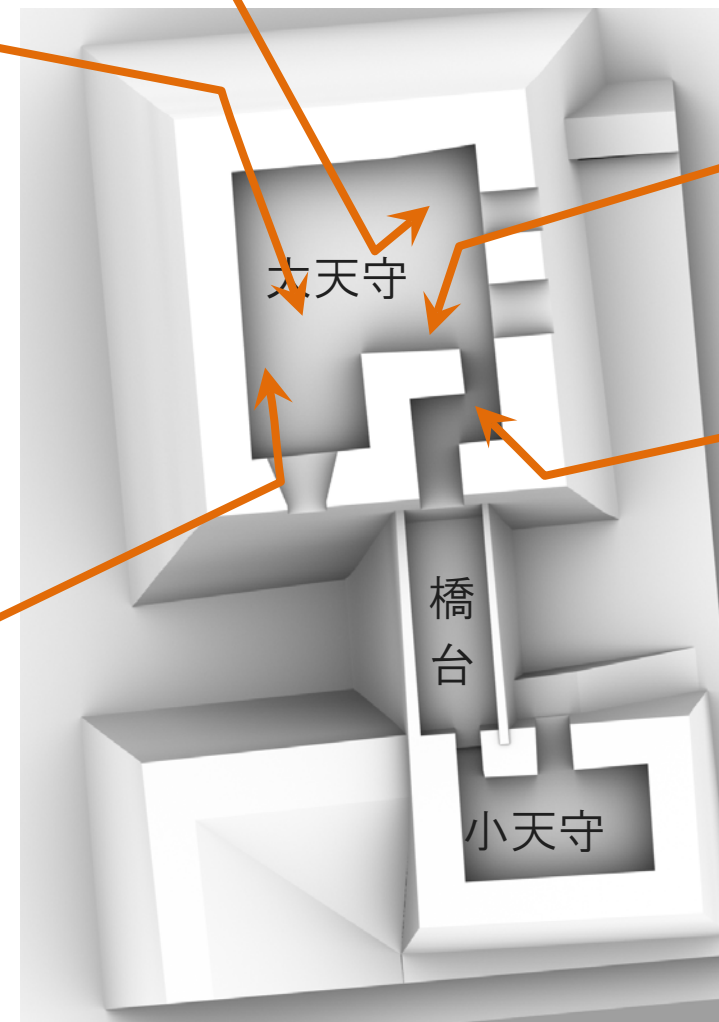
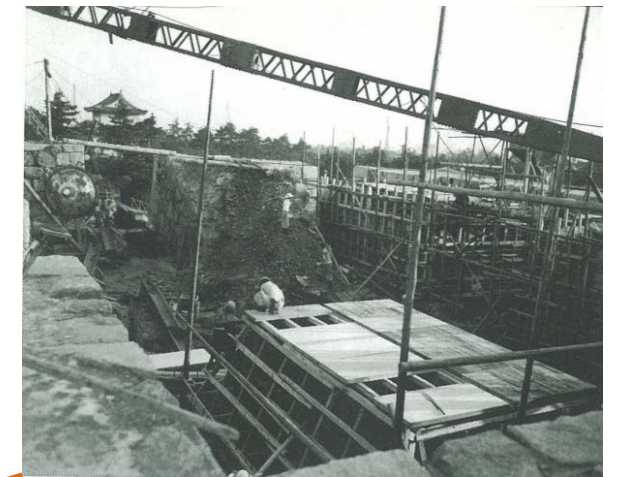
『名古屋城再建』p.26 昭和32年8月1日の記事  
入口樹形のL型部石垣がケーソンと干渉するため撤去されている

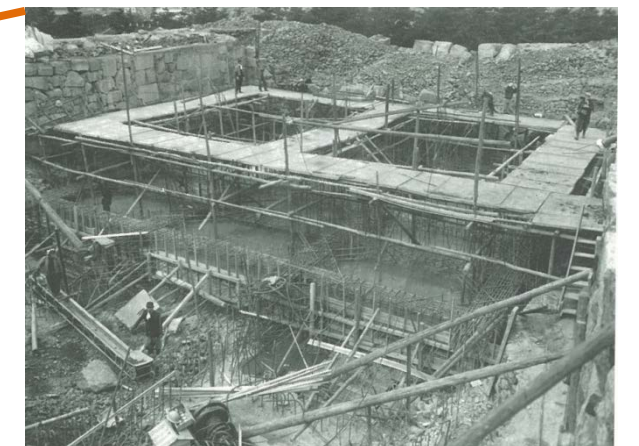
『名古屋城再建』p.44 昭和33年2月1日の記事  
「地中梁の配筋が進みコンクリートを打っている」  
北側の石垣が大きく崩されている。

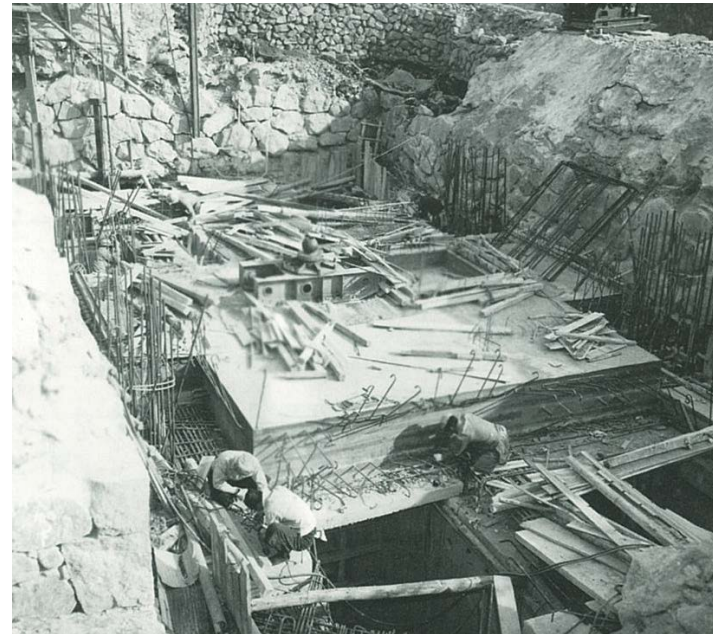
『名古屋城再建』p.38 昭和32年12月1日の記事  
「持ち出し梁(中略)がケーソンの壁の壁より外に張り出すのでどうしても石垣がじゃまになる。このため四隅の石垣を内側だけ削り取ってしまった。」

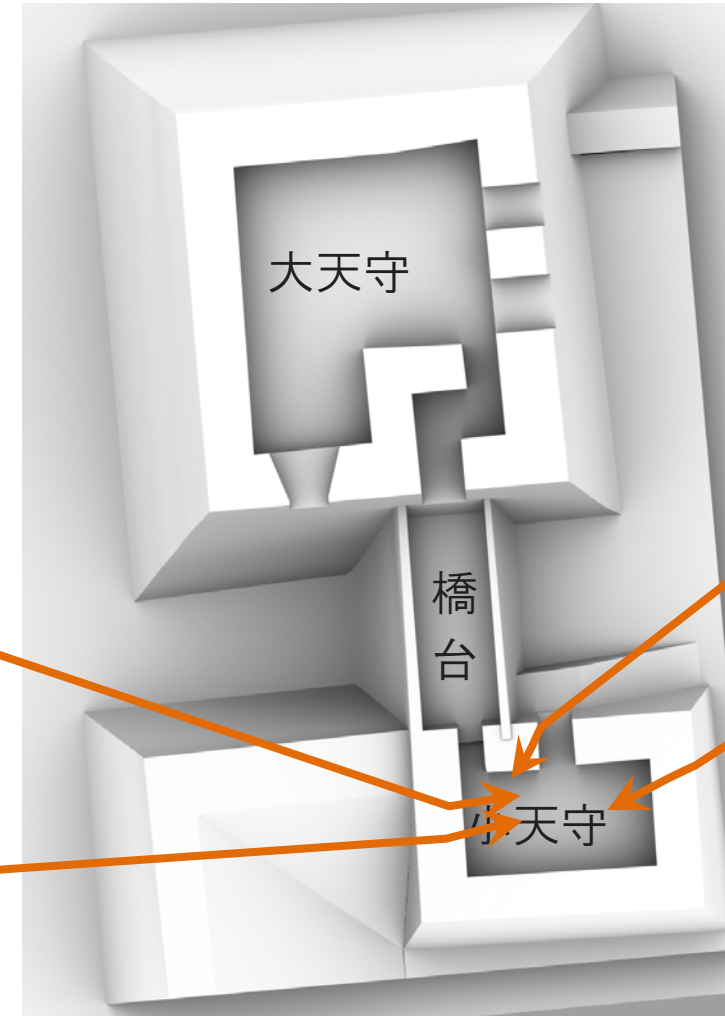
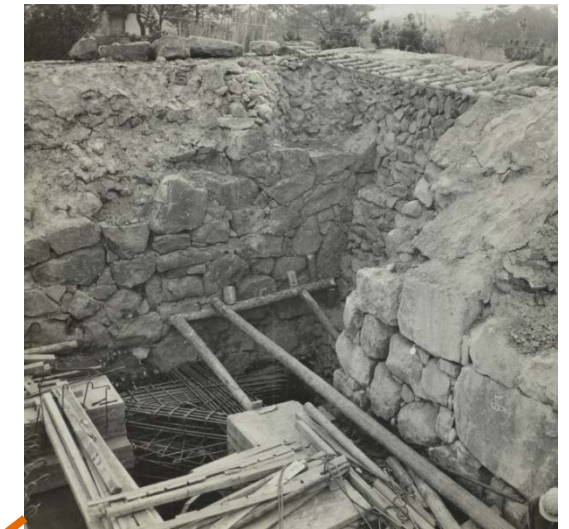
『名古屋城改築工程写真 其一』p.8  
「石垣は創建当初この部分を出入口に計画されたとの記録があったが、今回のこの工事でその事実が判明した。西側(前方)の石垣が西(右方)へ延びている」

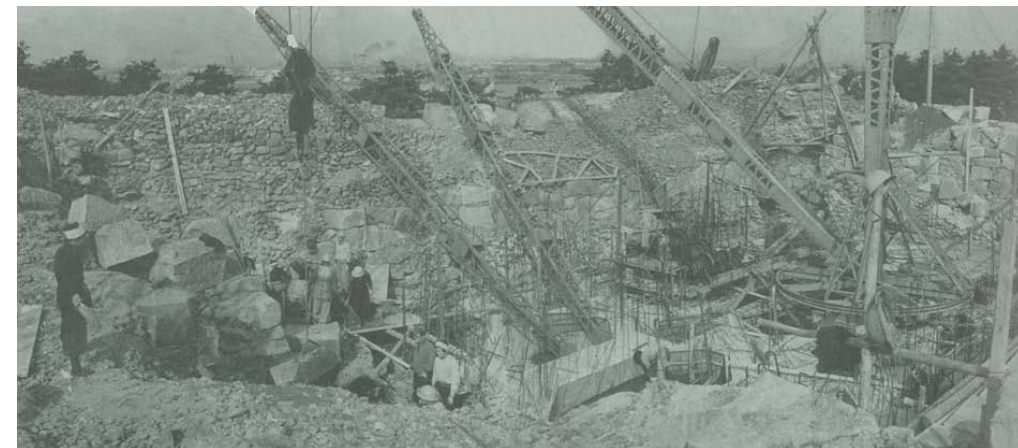
『名古屋城再建』p.45 昭和33年2月11日の記事  
北側と東側明り取り窓までの石垣が大きく崩されている。
