特別史跡名古屋城跡全体整備検討会議(第 27 回)

日時：平成 30 年 12 月 20 日 (木) 13:30～15:30

平成 30 年度本丸搦手馬出周辺石垣修復について

天守台石垣の調査について 石垣現況調査

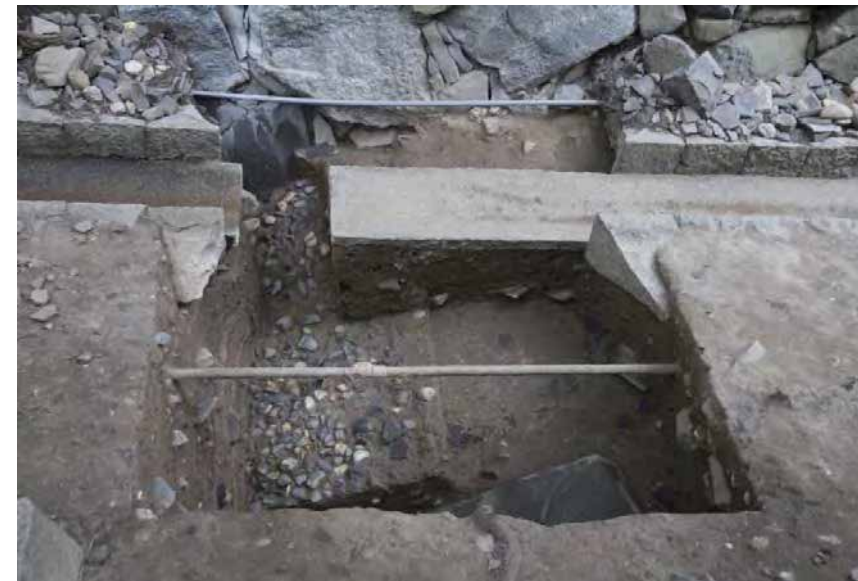
図6 O区 現況(西から)

石垣前面や調査区中央は配管埋設により攪乱をうけている。調査区やや東側には戦後の設置と思われる雨落溝が存在する。

- ・調査区北半から小礫敷を検出。土のしまりは他と大差なく小礫も簡単に動く。性格不明。
- ・調査区北西隅と南西で石材を検出した。南西の石材には雁金と小槌の刻印を確認した(図7)。同じ刻印をもつ築石は小天守台石垣 U58 の上部でも確認できる。
- ・根石は石垣前面や築石の状況もあり確認ができなかった(図8)。

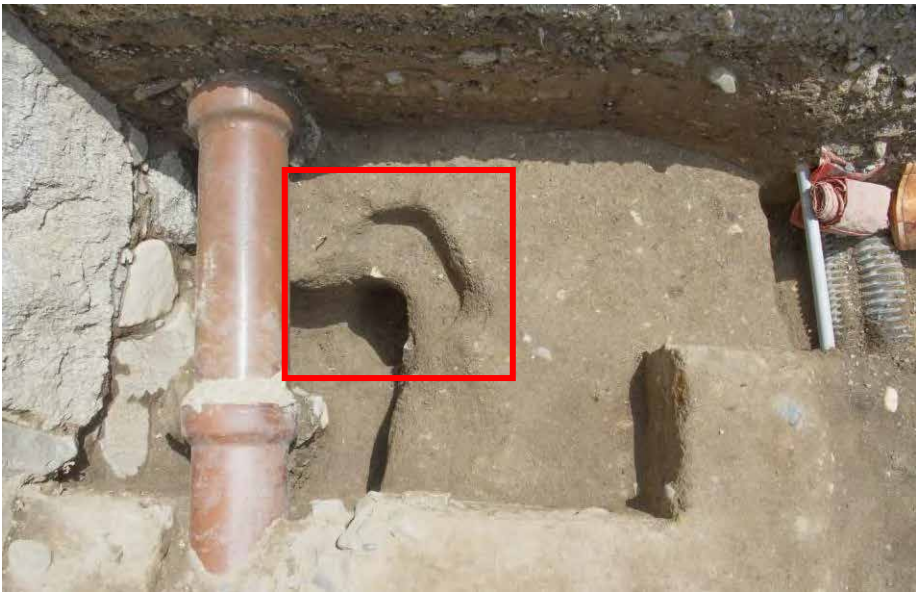
図 14 P区 柱穴(西から)

- ・石垣に対して平行に小礫が列をなす層 (7層) の下層からは瓦の出土が少ない。
 - ・褐色粘質土層 (11層) 上面に10cm程度の花崗岩・砂岩の断片、瓦片が集中する(図15)。
 - ・16層を掘り込んで15cmほどの大きさの円礫が3つ据えてあることを確認した。
- (2) 遺構
- ・小礫列を検出した層 (7層) は方形ピット (9層) の上層のため近代の造成と考えられる。
 - ・土管下に近現代の柱穴が検出された(図14)。

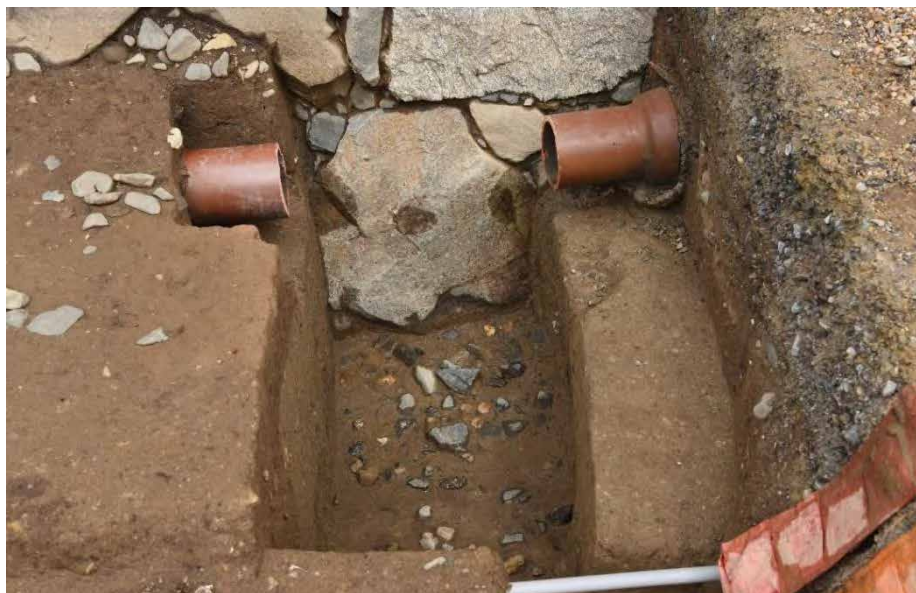
図 15 P区
石垣前面検出状況(南から)

- (a) 石垣前面に16層を掘りこんで設置された円礫が捨石ならば、地下の二石目が根石である可能性が高い。築石は小さいものもあるが、確認した根石と思われる築石は原位置を保っている。
- (b) 石材の断片を検出したことから、石垣に手を加えた可能性が考えられる。

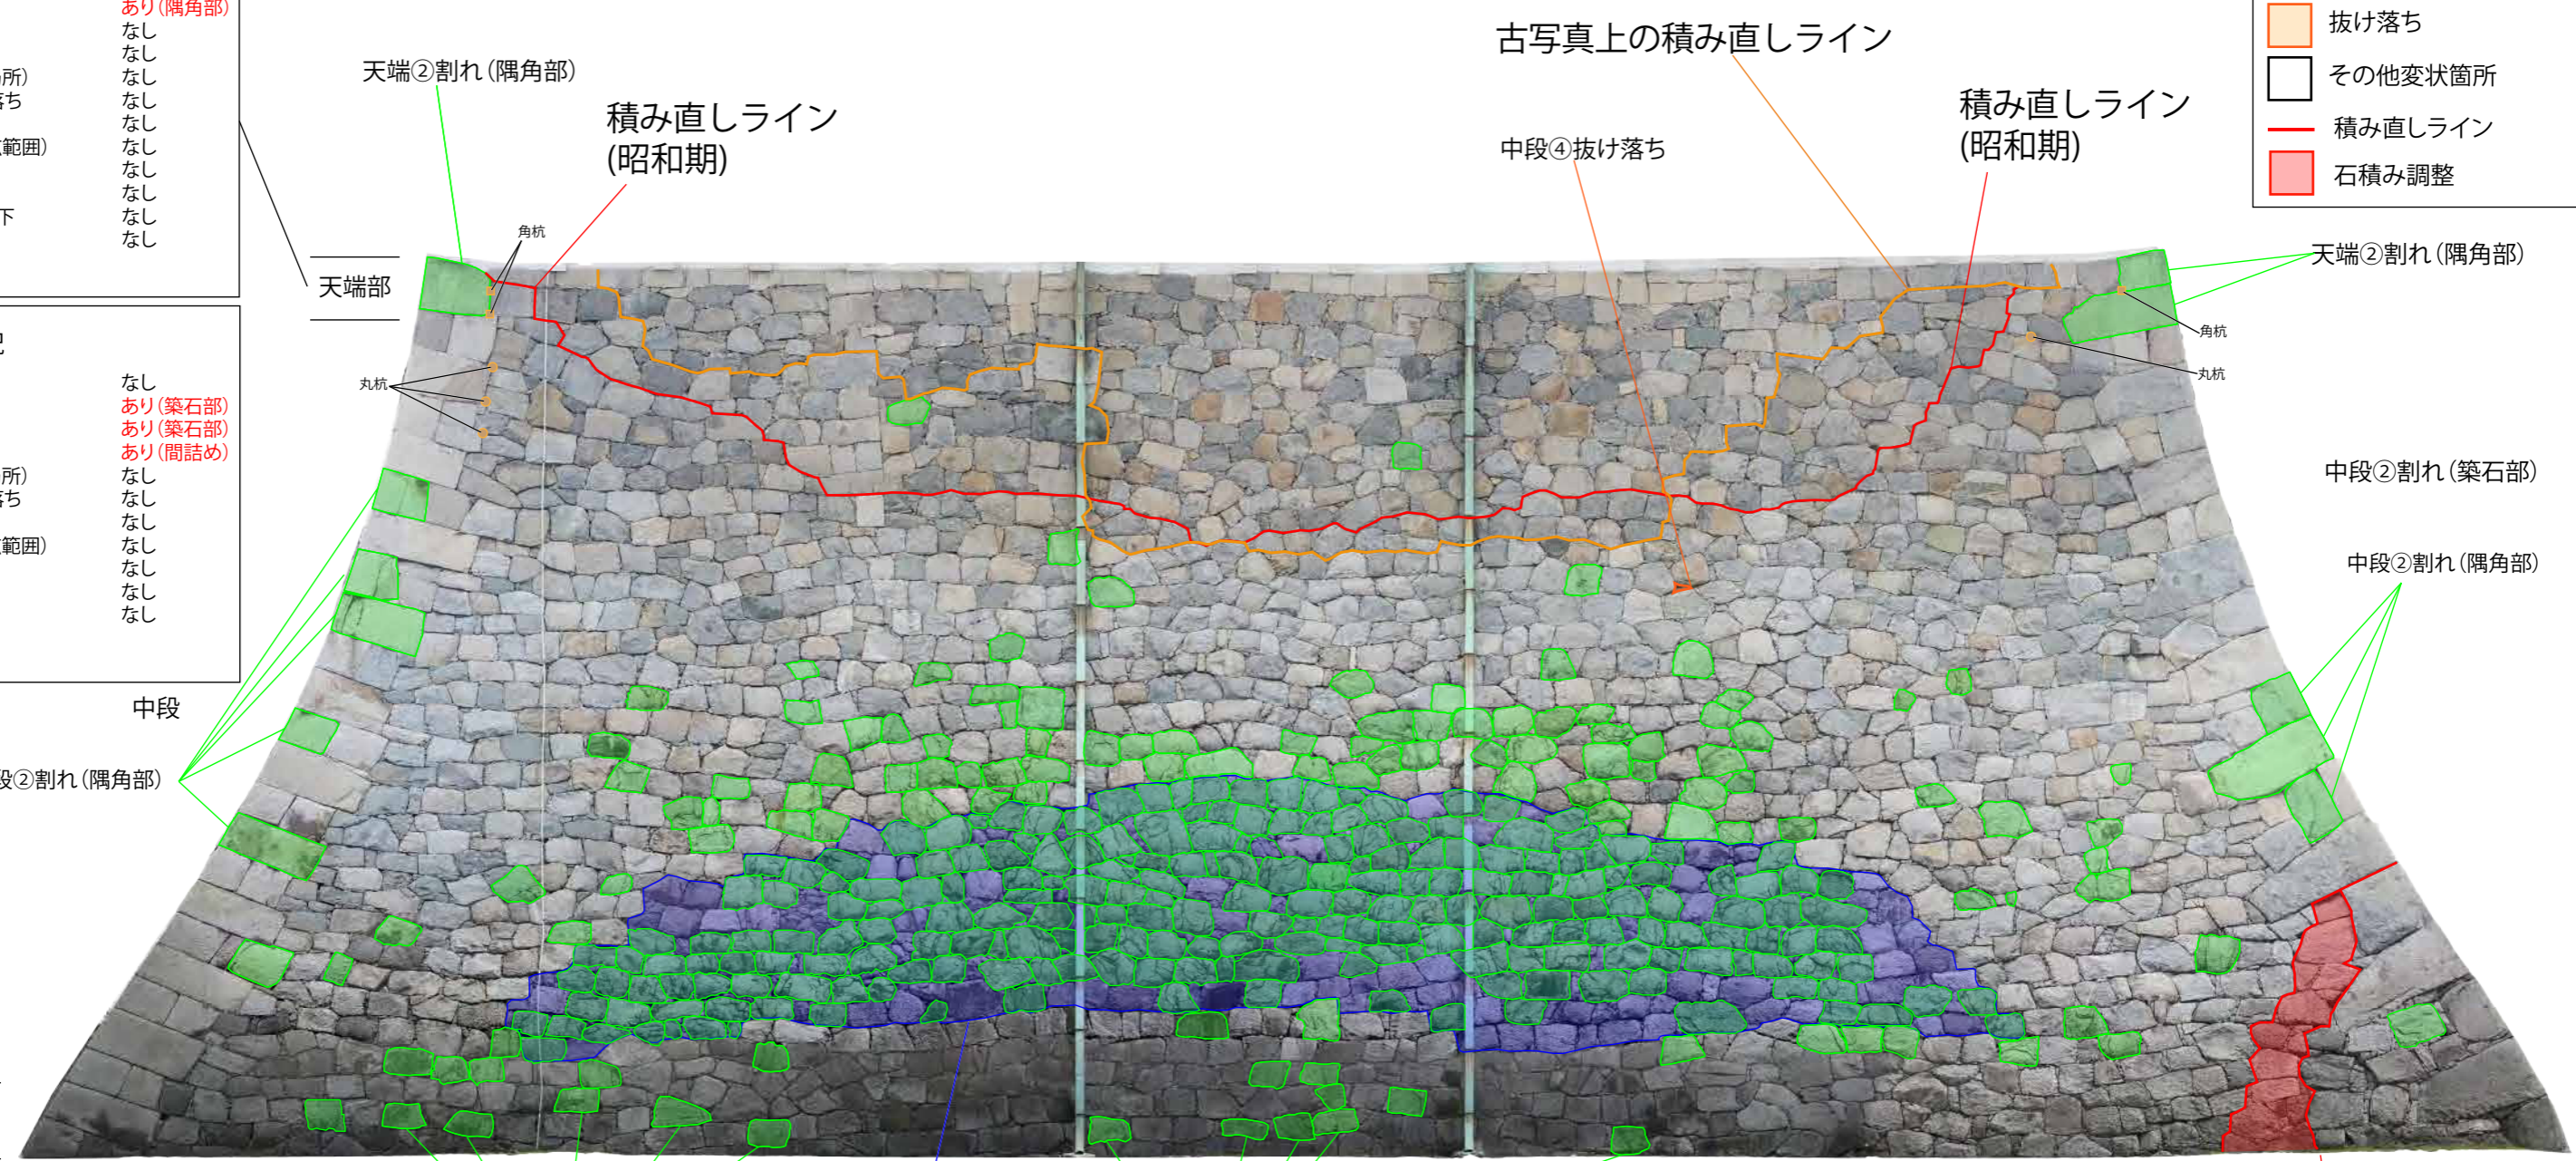
名古屋城天守台等石垣調査 U060石垣カルテ

裾部より2m~8mの間で被熱した部分あり。

① 緩み	なし
② 割れ	あり(隅角部)
③ 表面劣化	なし
④ 抜け落ち	なし
⑤ 孕み出し(局所)	なし
⑥ 孕み・抜け落ち	なし
⑦ 前倒れ	なし
⑧ 孕み出し(広範囲)	なし
⑨ 崩れ	なし
⑩ 樹木	なし
⑪ 天端部の沈下	なし
⑫ その他	なし

① 緩み	なし
② 割れ	あり(築石部)
③ 表面劣化	あり(築石部)
④ 抜け落ち	あり(間詰め)
⑤ 孕み出し(局所)	なし
⑥ 孕み・抜け落ち	なし
⑦ 前倒れ	なし
⑧ 孕み出し(広範囲)	なし
⑨ 崩れ	なし
⑩ 樹木	なし
⑪ その他	なし

① 緩み	なし
② 割れ	あり(築石部)
③ 表面劣化	あり(築石部)
④ 抜け落ち	なし
⑤ 孕み出し(局所)	なし
⑥ 孕み・抜け落ち	なし
⑦ 前倒れ	なし
⑧ 孕み出し(広範囲)	なし
⑨ 崩れ	なし
⑩ 樹木	なし
⑪ 前面土砂の堆積	なし
⑫ 立地地盤の異常	なし
⑬ その他	なし

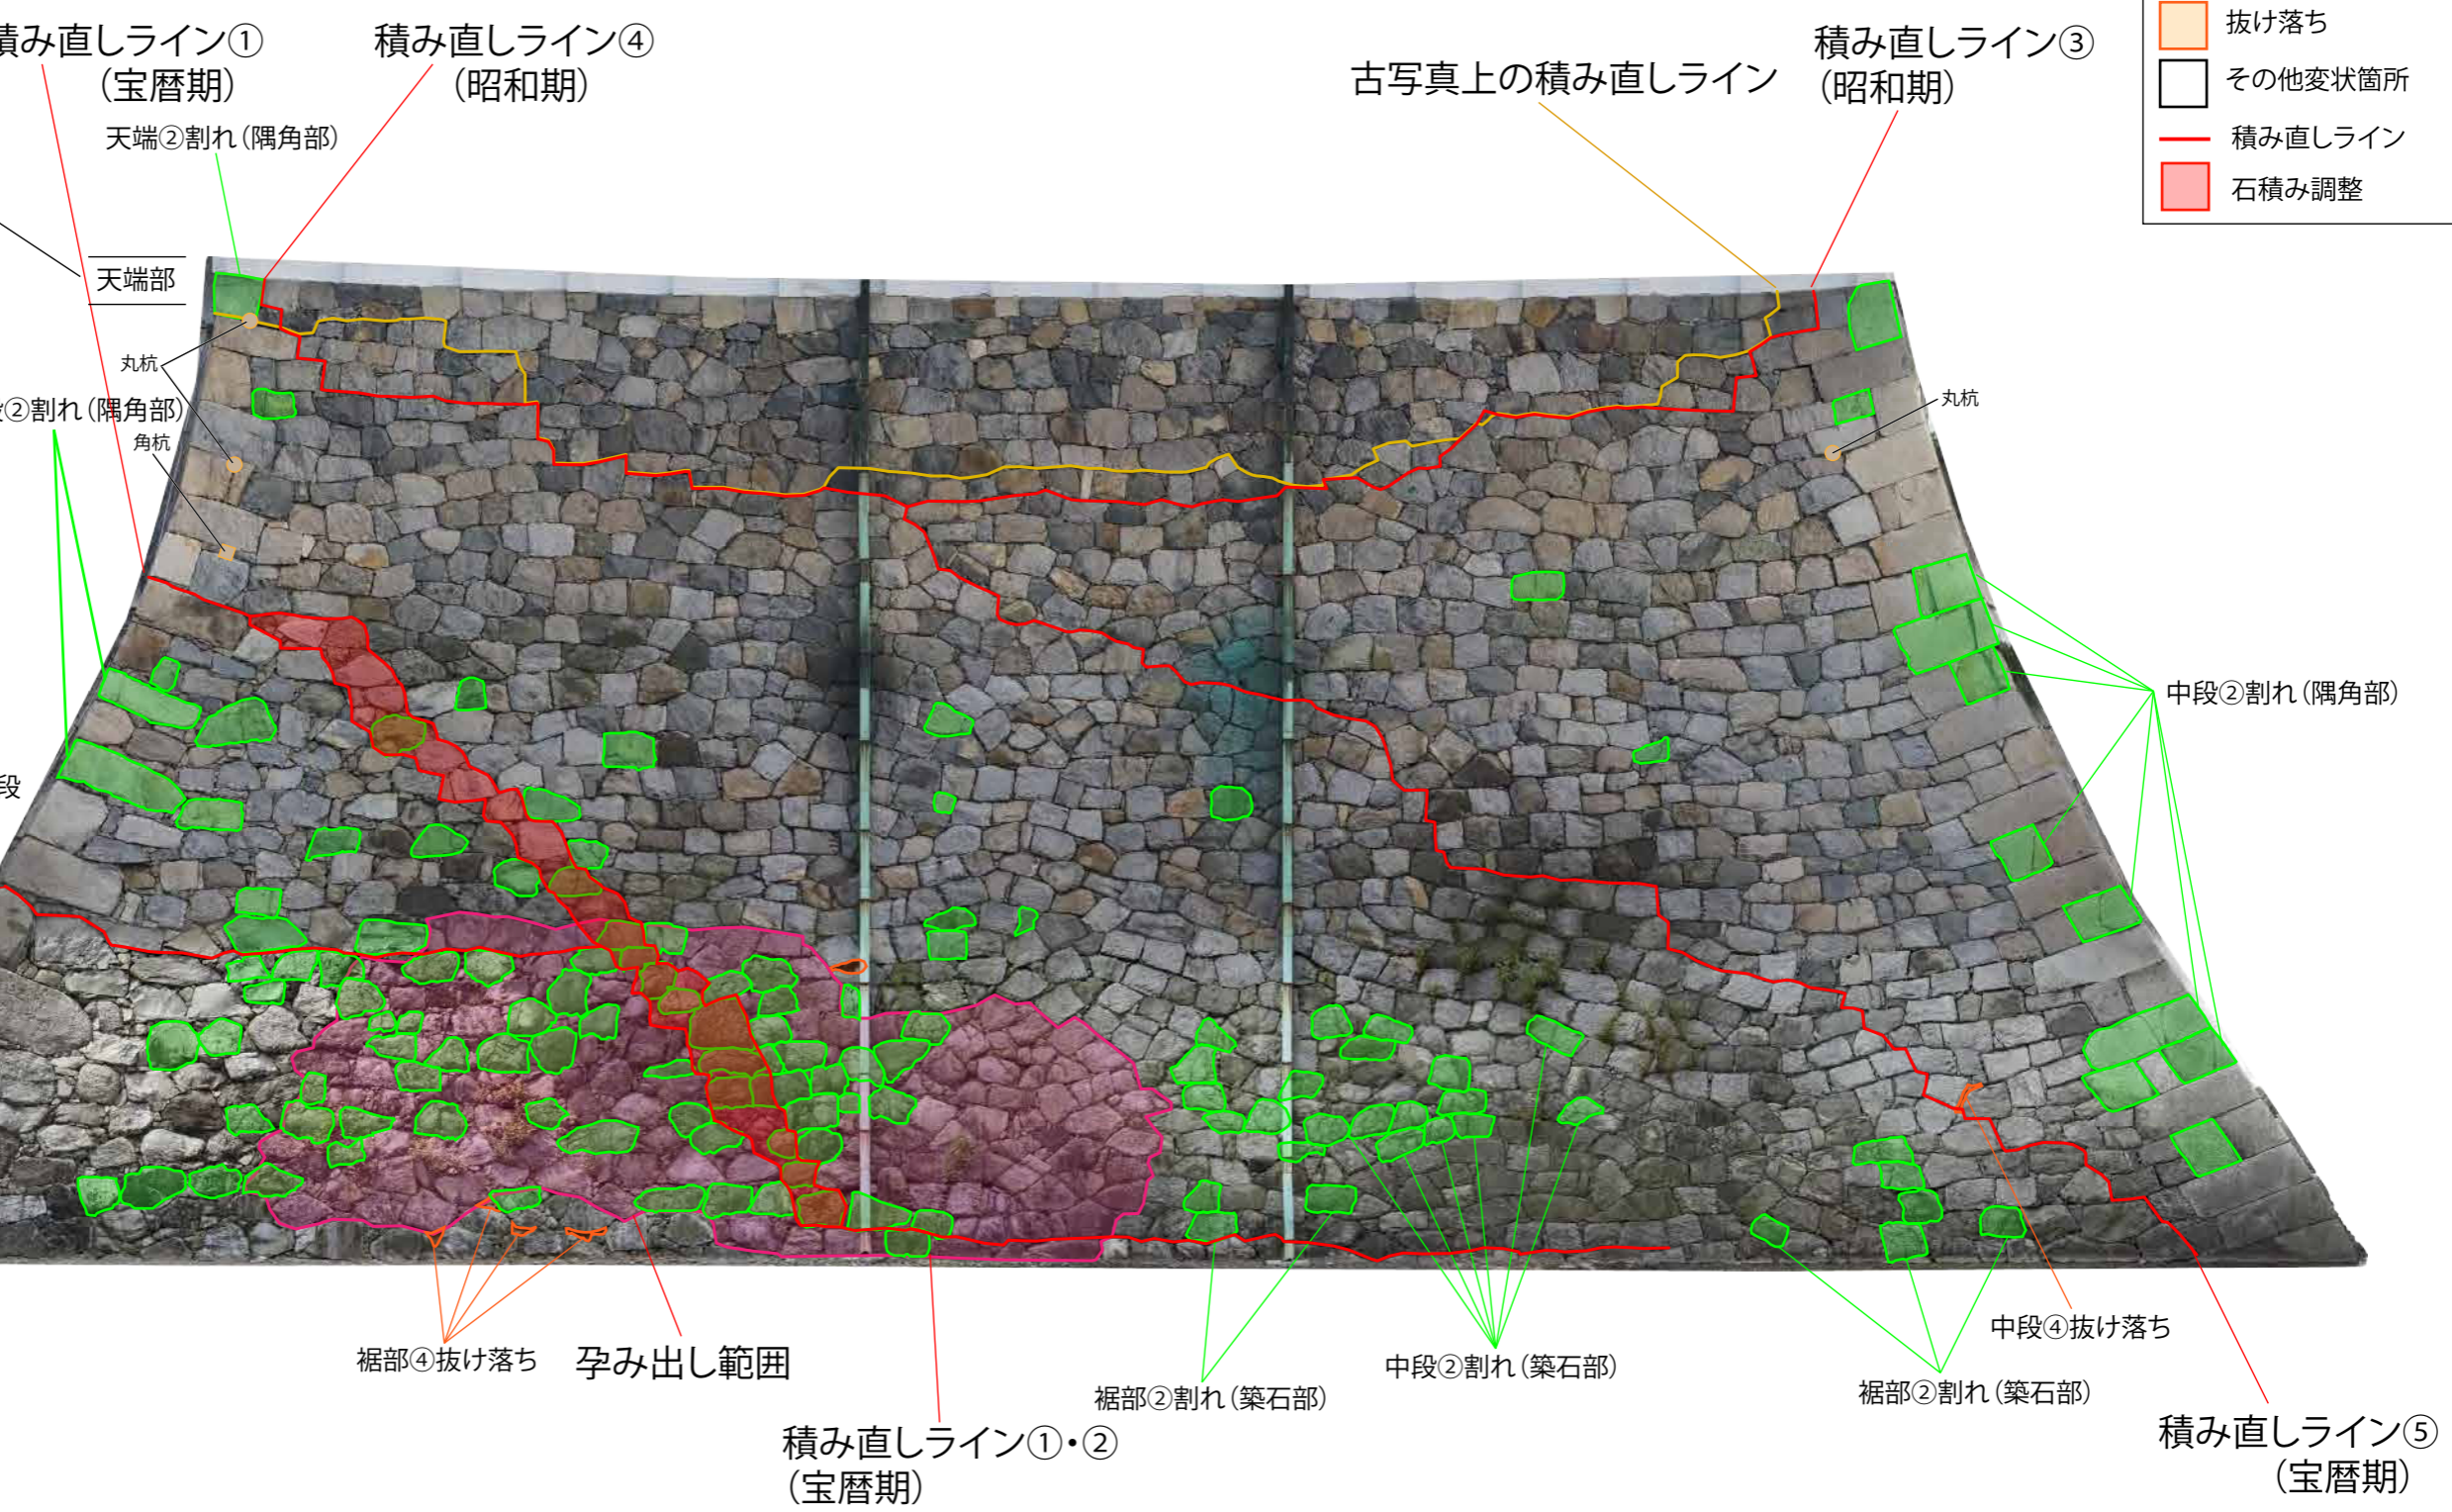
名古屋城天守台等石垣調査 U61 石垣カルテ

変形の観測 **左側裾部高さ6mより石垣中央部まで大きな孕み出しがあり、間詰石も落ちている。**

① 緩み	なし
② 割れ	あり(隅角部)
③ 表面劣化	なし
④ 抜け落ち	なし
⑤ 孕み出し(局所)	なし
⑥ 孕み・抜け落ち	なし
⑦ 前倒れ	なし
⑧ 孕み出し(広範囲)	なし
⑨ 崩れ	なし
⑩ 樹木	なし
⑪ 天端部の沈下	なし
⑫ その他	なし

① 緩み	なし
② 割れ	あり(隅角部)
③ 表面劣化	あり(築石部)
④ 抜け落ち	あり(間詰め)
⑤ 孕み出し(局所)	なし
⑥ 孕み・抜け落ち	なし
⑦ 前倒れ	なし
⑧ 孕み出し(広範囲)	あり(築石部)
⑨ 崩れ	なし
⑩ 樹木	なし
⑪ その他	なし

① 緩み	なし
② 割れ	あり(築石部)
③ 表面劣化	あり(築石部)
④ 抜け落ち	あり(間詰め)
⑤ 孕み出し(局所)	なし
⑥ 孕み・抜け落ち	なし
⑦ 前倒れ	なし
⑧ 孕み出し(広範囲)	あり(築石部)
⑨ 崩れ	なし
⑩ 樹木	なし
⑪ 前面土砂の堆積	なし
⑫ 立地地盤の異常	なし
⑬ その他	なし

破損状況変形の観察
 左側裾部高さ6mより石垣中央部まで大きな孕み出しあり、間詰めも落ちている。

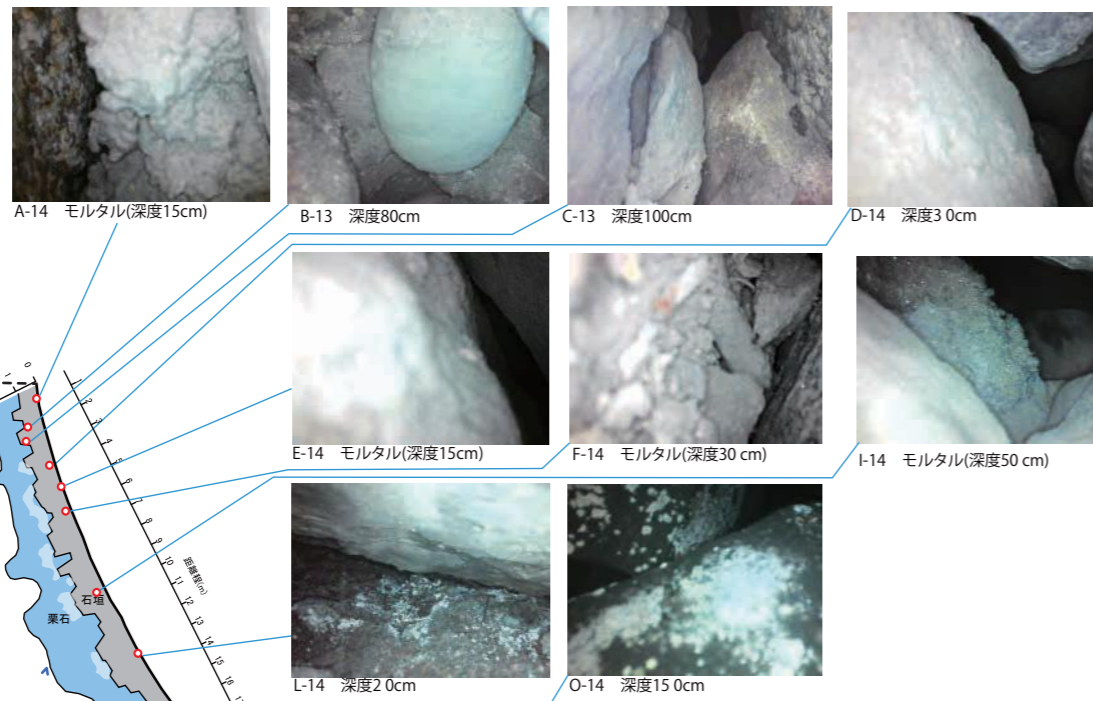
ビデオスコープによる状況写真 (U060 測線②)

全ての測線で天端部から裾部にかけて、栗石層中に強い反応 (白色部) を示す部分が点在していることが認められた。栗石層中の強い反応は栗石密度が粗い部分であると想定される。

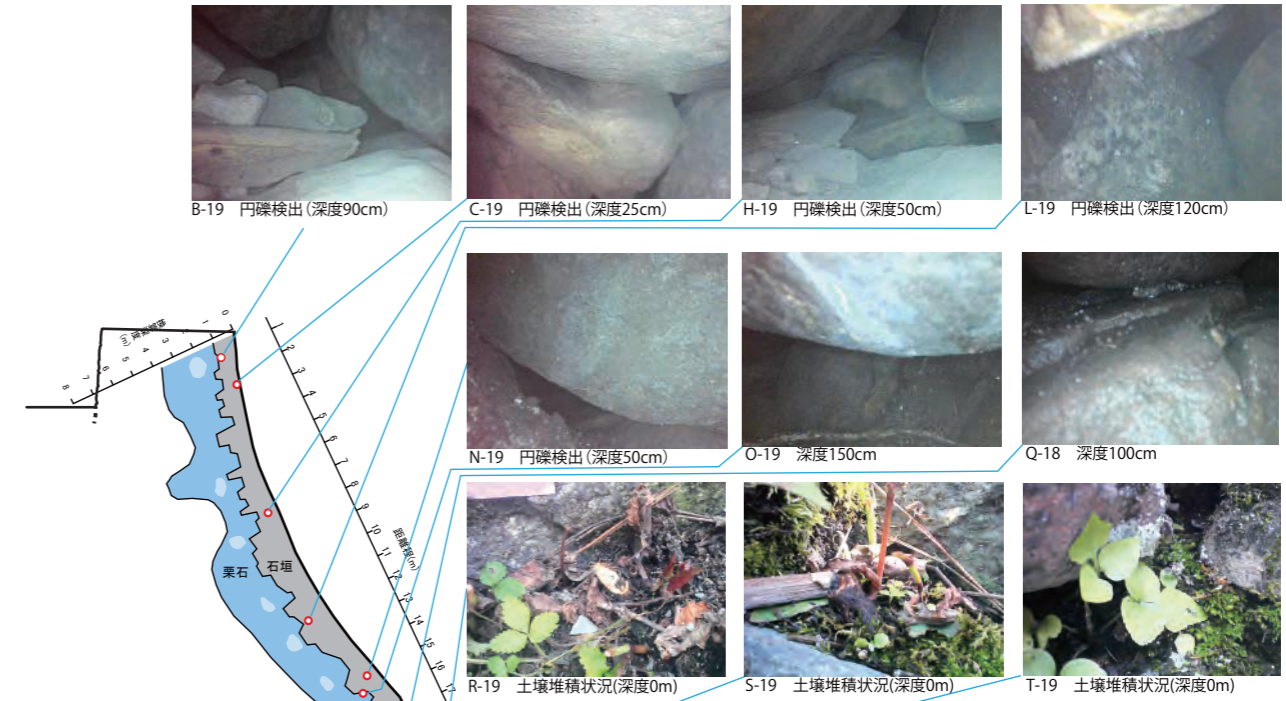
ビデオスコープによる状況写真 (U061 測線③)

孕み出し部の測線③についても栗石層に強い反応を示す部分が認められるが、他の測線と比べ反応部分は少なく、栗石密度が粗い状況にはないと考えられる。

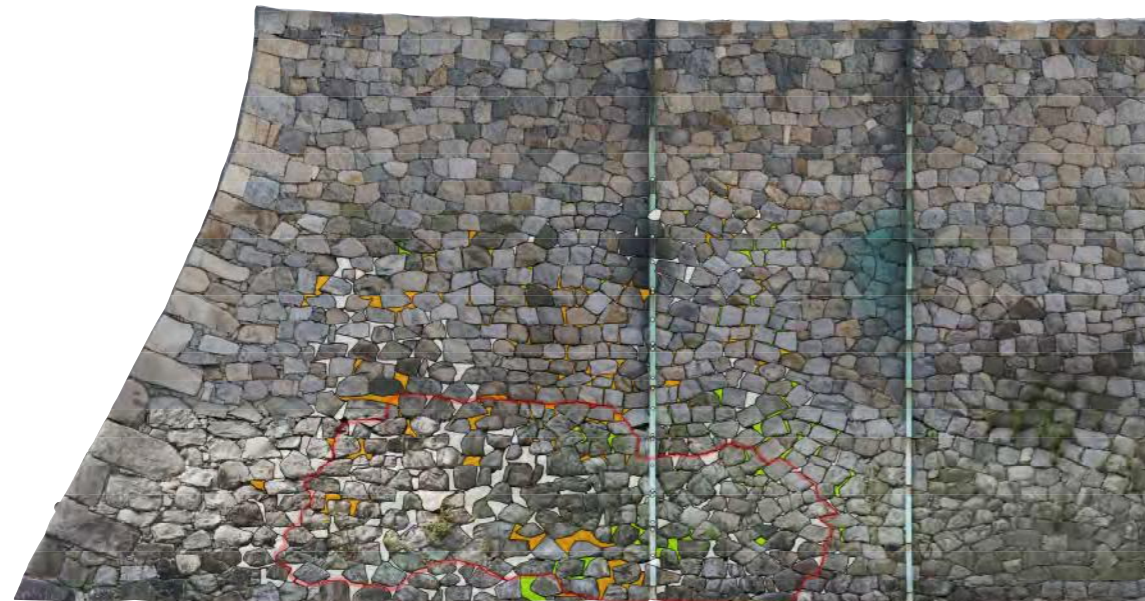
1. 間詰石抜け落ち

間詰石の抜け落ちは孕み出し部の上部、下部で確認されている。上部がより広範囲に広がっている一方、下部は孕み出し部右下部のみになっている。

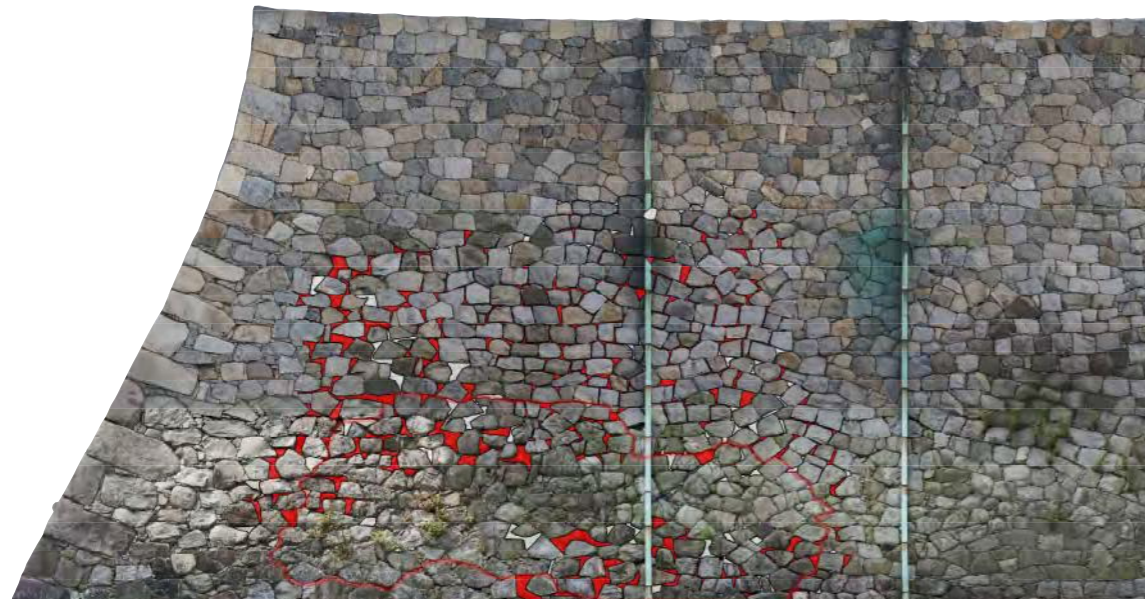
2. 間詰石緩み

間詰石の緩みは孕み出し部を取り巻く形で確認されている。

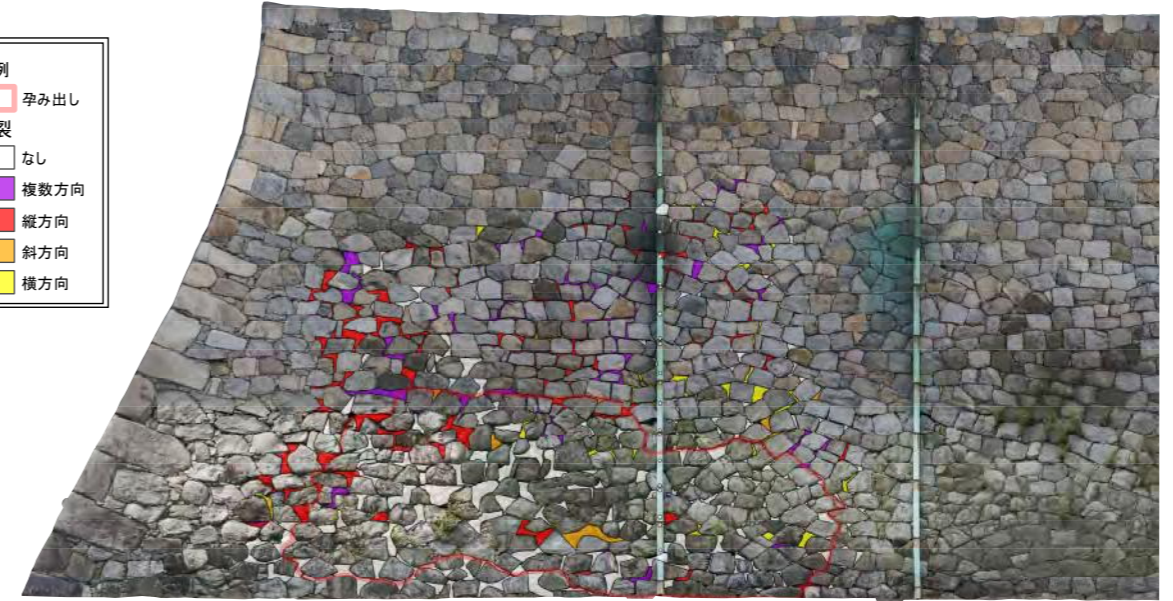
3. 間詰石亀裂

孕み出し部を取り巻く形で確認される。孕み出し部の左側では縦方向の亀裂が、右側では横方向の亀裂、上部では複数方向の亀裂が認められる。

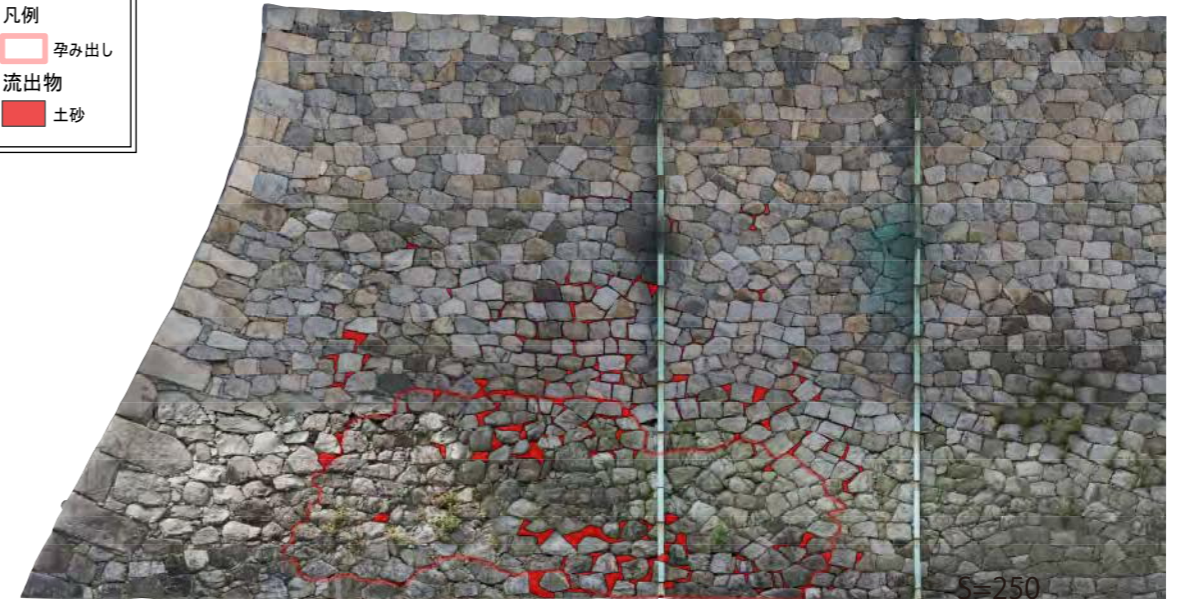
土砂は孕み出し部の上部、下部に認められる。

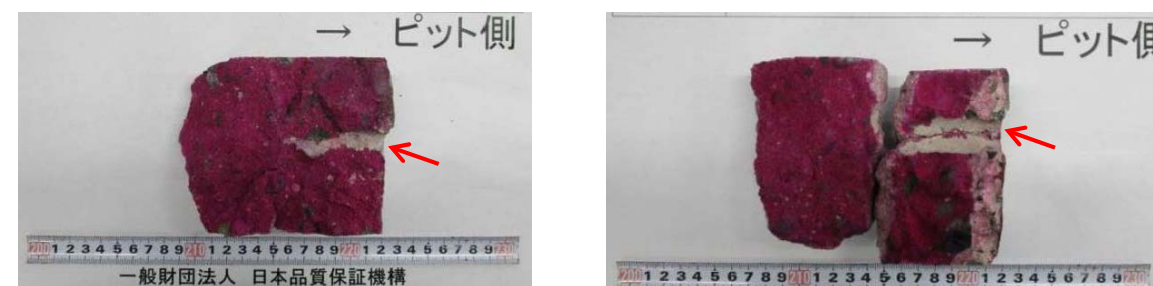
図3-1-42 ケーソン基礎中性化深さの検討

コンクリートの中性化深さ試験結果およびかぶり厚さの計測結果より、ケーソン基礎の残存耐用年数の推定を行った。なお、図3-1-42に示すように、ひび割れ等により局所的に中性化深さの値が大きくなっているものについては、ケーソン基礎全体に与える影響はごく小さいと判断し、本検討から除外する。

※ひび割れ等局所的なものと判断し、除外
