(1) 天守台周辺の遺構と遺物

① 天守台および天守台周辺石垣

A 現状把握とその評価

第2章 石垣等遺構の保存

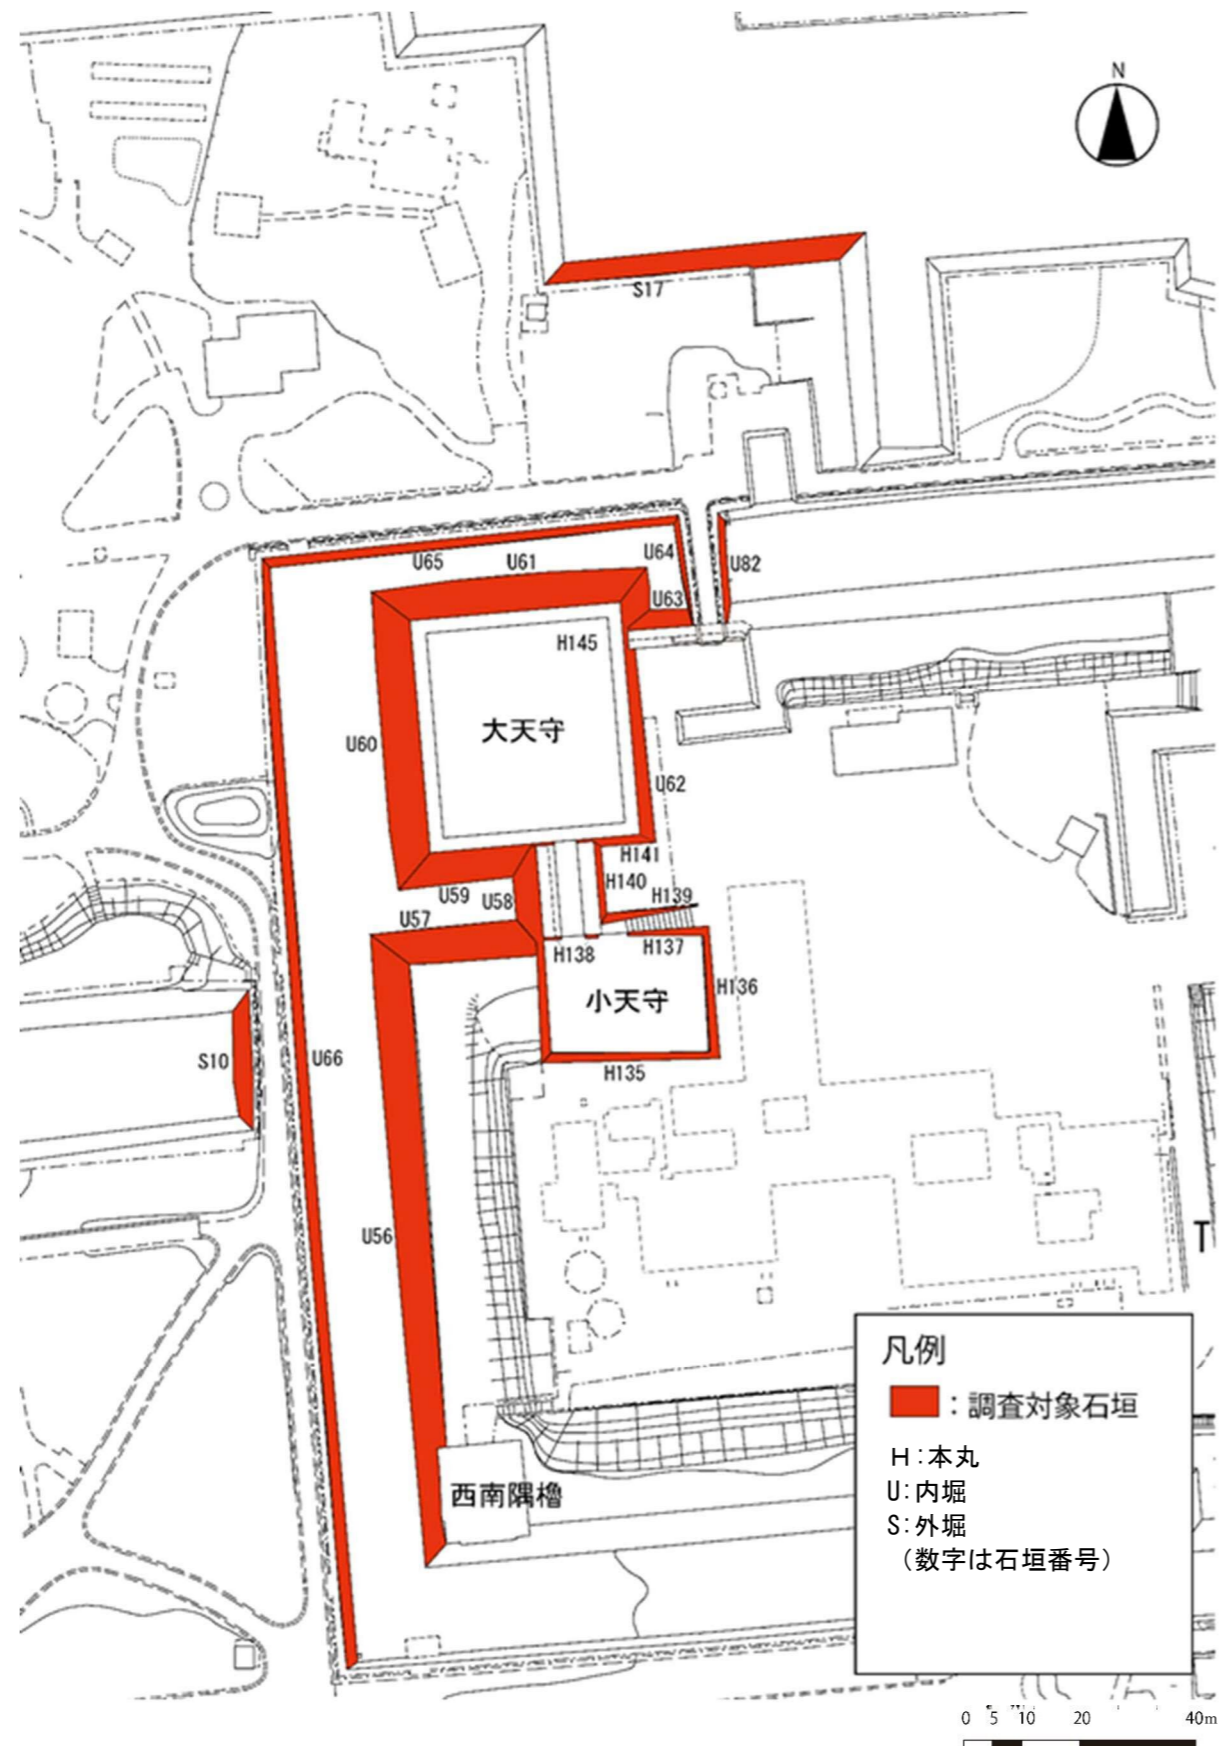
図-2.1.2 石垣の配置と管理番号

本章で対象とする石垣は大小天守台の外側及び内面石垣（以下、穴蔵石垣と呼ぶ）及び大小天守をつなぐ橋台部の石垣、また天守北側及び西側内堀の外側（御深井丸側）等の石垣（天守台周辺石垣と総称）である。それぞれの石垣の配置と管理番号を図-2.1.2、図-2.1.3に示す。また、石垣の現状把握・評価のために行った調査は石垣の面ごとに実施内容が異なるため、表-2.1.1に整理した。

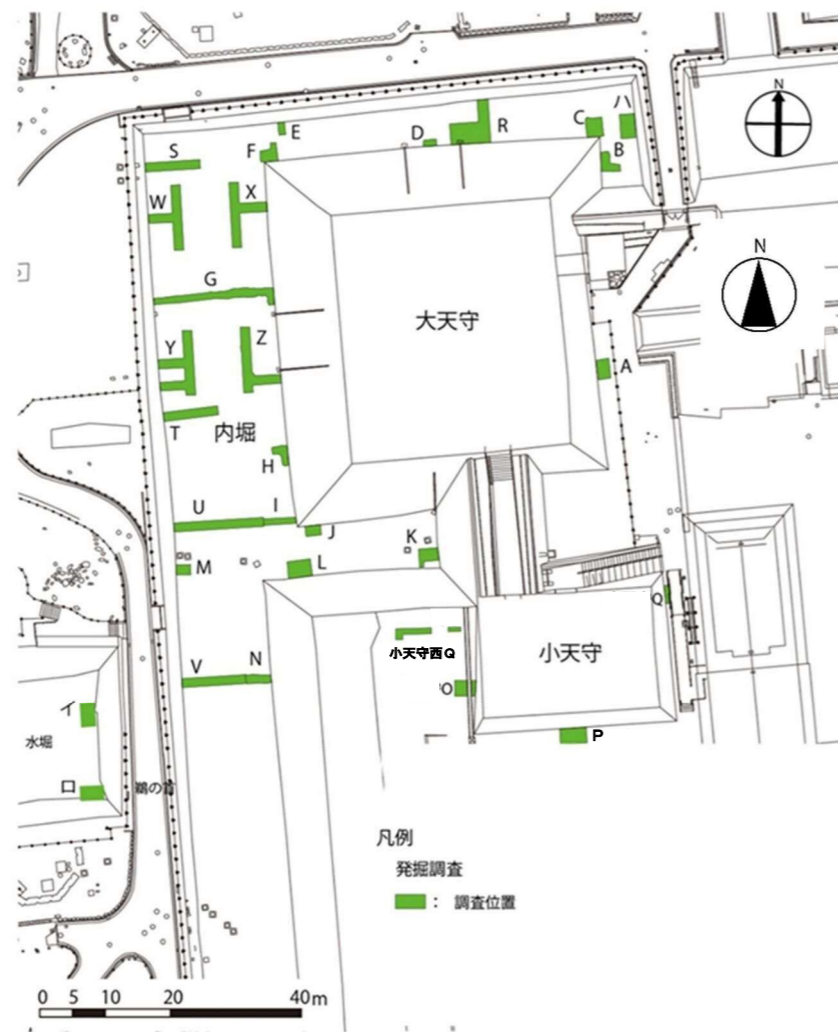
図-2.1.4 天守台周辺発掘調査地点位置

天守台及び御深井丸側石垣とは別遺構としては、内堀堀底のX,Y,Z,W調査区(図-2.1.4)において、東西方向の石列を2条検出した。2条の石列は、23mほどの距離を隔ててほぼ平行しており、北側の石列は北に、南側の石列は南に面を持つ。こうした特徴から2条の石列は、一つの構造物を構成するものである可能性が高い。

この石列は、築城期の盛土面に築かれていることから、築城期にさかのぼる遺構と判断される。普請の際に、本丸付近の縄張りに計画変更があったことがこれまでも指摘されていることから、そうした計画に関わる建物に伴う石垣の可能性が考えられる。

適切に埋め戻しを行い、原位置での保存を確実にする。

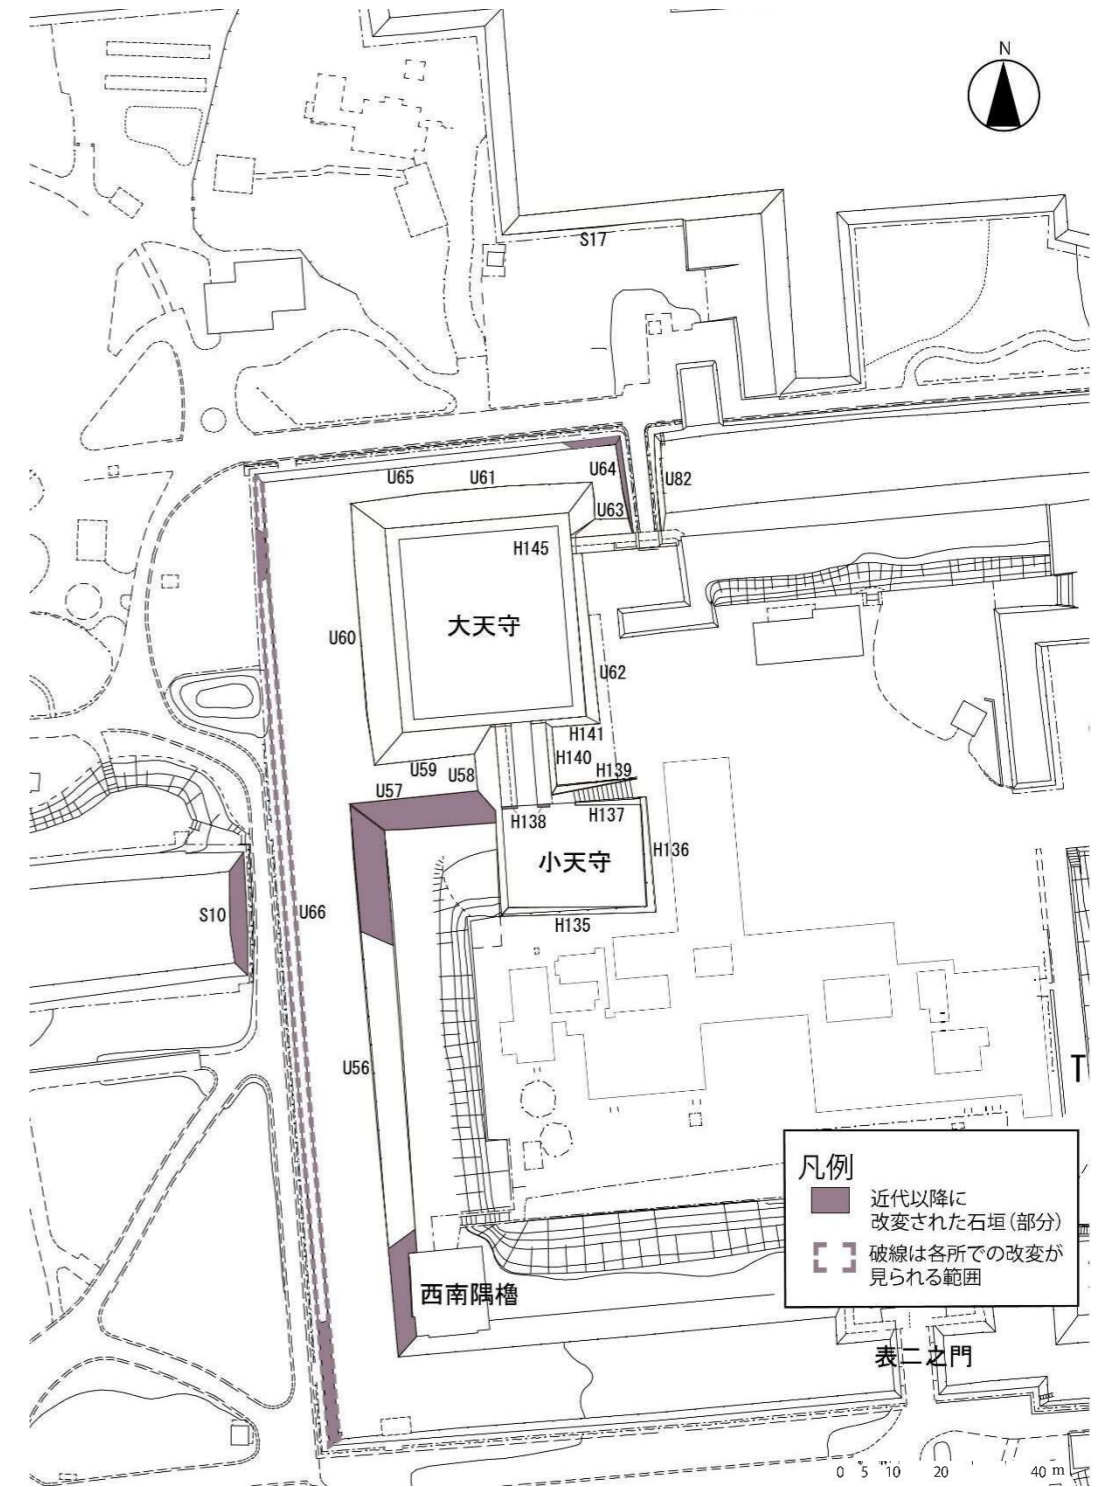
図-2.1.5 近代以降に改変された石垣

内堀内の石垣、外堀に面した石垣面の中には、濃尾地震に伴って積み直されたところもみられ、それらは落とし積みで積み直されているほか、積み直しの境界部分でも施工の方法に問題がある事例が見られ、本来の文化財的な価値を低下させている。また、U57では、濃尾地震後の積み直し工事の際に、小天守際が嵩上げされたため、形状も変化している。

なお、現時点で近代以降の面的な改変が確認されている石垣面を図-2.1.5に示した(穴蔵石垣は省略)。こちらについては、本質的価値の回復をいかに図るかという課題もあるが、ここでは近世期以来の石垣面と同様に現状把握を行っている。

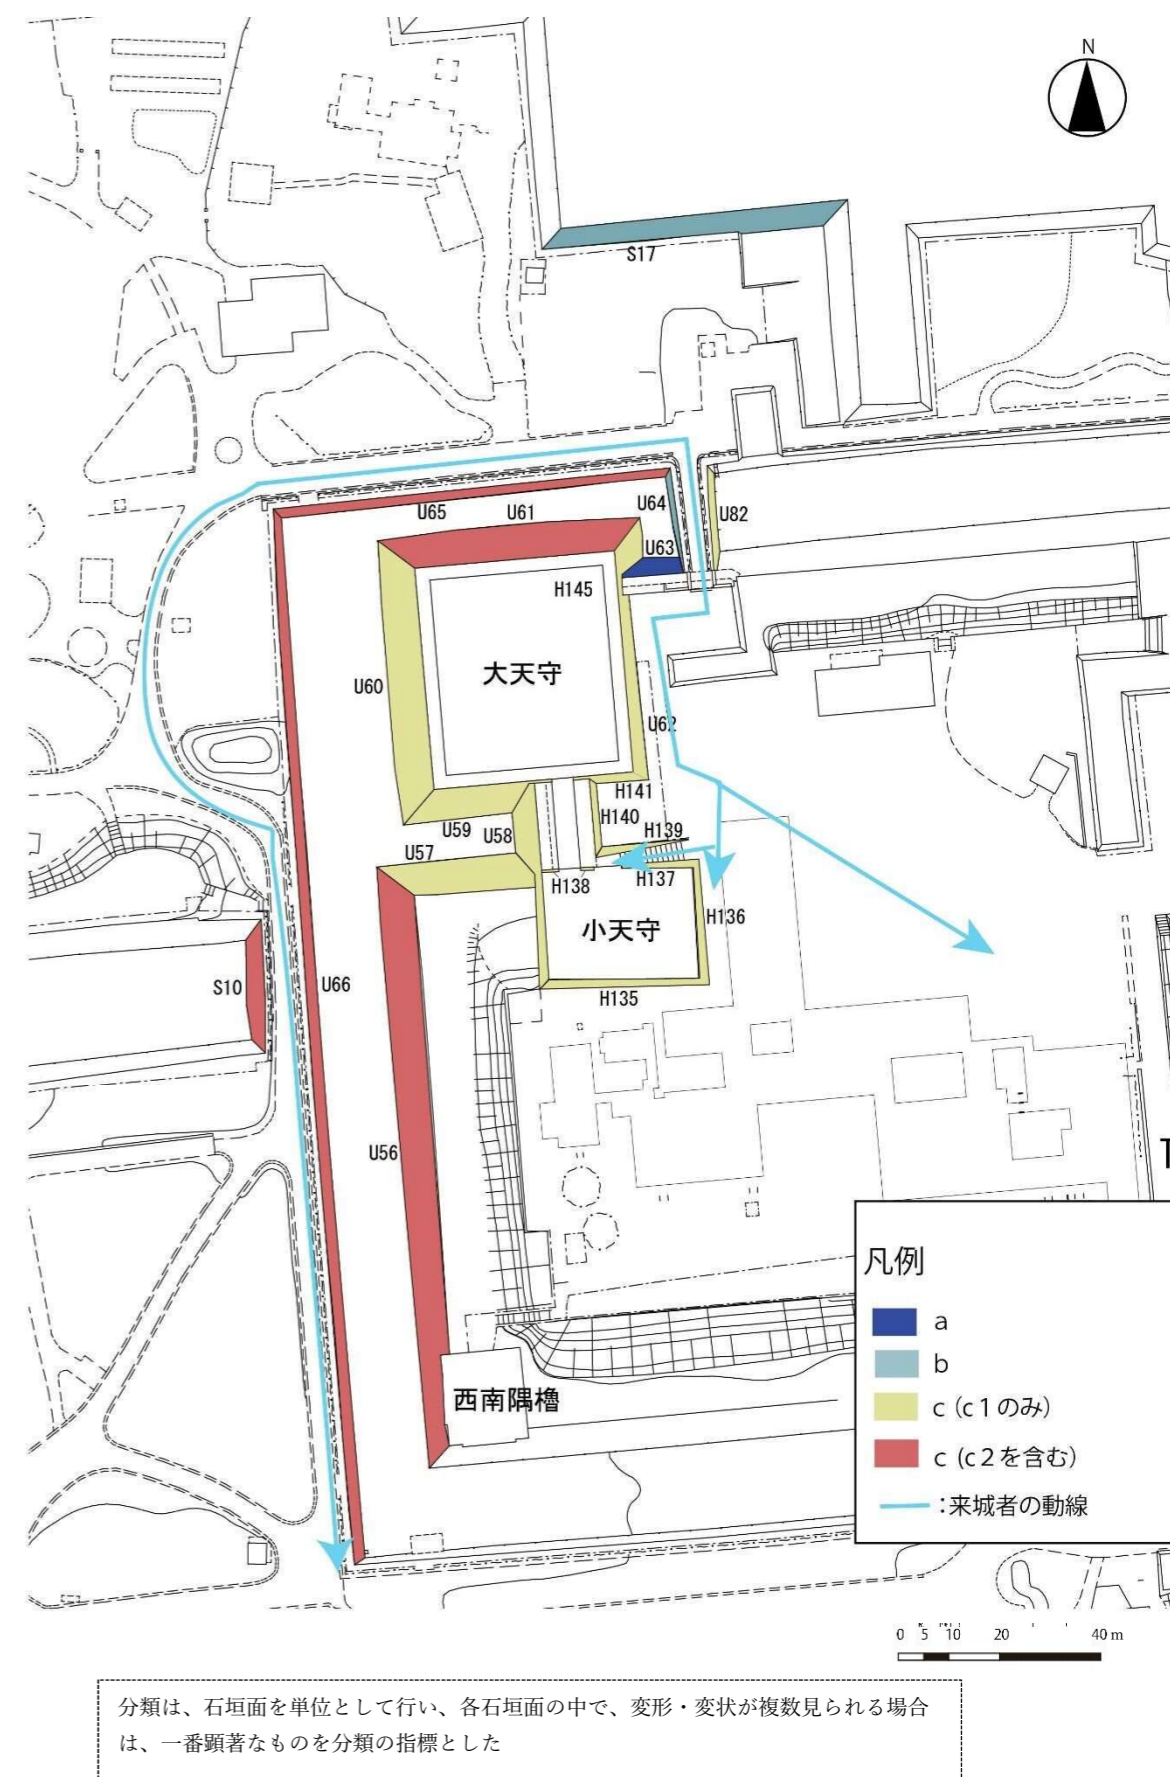
図-2.1.6 石垣面の状況と来城者の動線

今回対象とする石垣面の多くは、内堀に面しており、来城者が、石垣面の近くまで立ち寄ることができる位置ではない。しかしながら、本丸側の天守台東面(U62)等は、すぐ横を来城者が通過する本丸見学の主要な動線である。また、不明門北土橋、内堀御深井丸側石垣などは、その背面の天端部分が主要な来城者動線となっている。石垣等の保存対策は、こうした石垣面の立地に応じた来城者の安全確保も考慮に入れて検討する。

分類は、石垣面を単位として行い、各石垣面の中で、変形・変状が複数見られる場合は、一番顕著なものを分類の指標とした

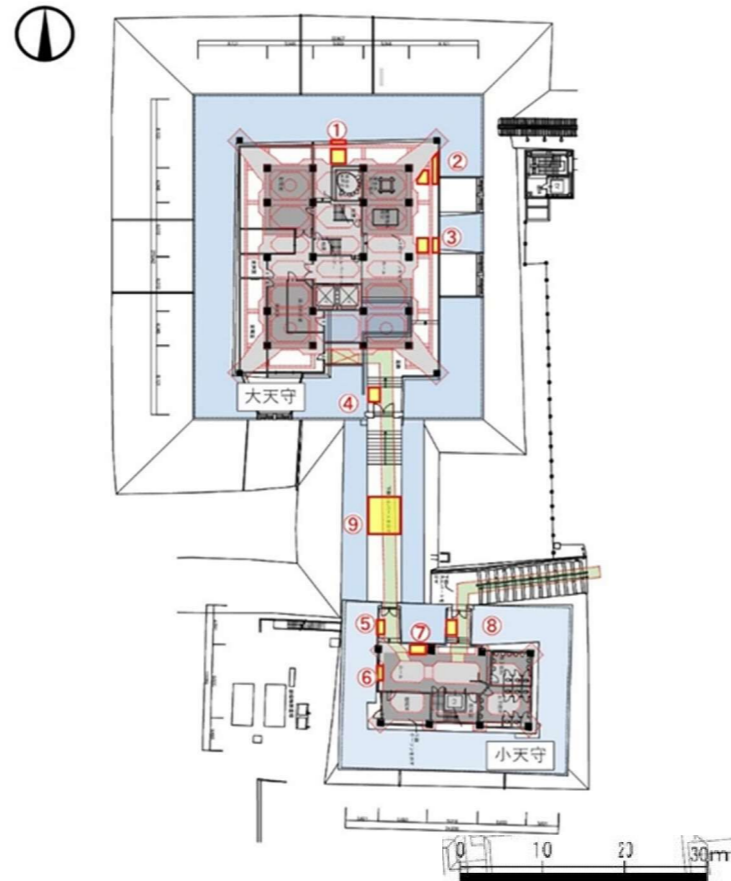
図-2.1.8 天守台内部発掘調査位置図

大天守においては、穴蔵石垣北面①及び東面②③調査区において、標高20.4～20.6m程度において近世の盛土面を確認した(図-2.1.8)。本来の地階の床面からはかなり下に位置すると思われるが、ケーソン埋設の影響が及ばなかった範囲では盛土が残存しているものと推測される。

大天守口御門の西側④調査区において、石樋の一部とその両側に施された「たたき」を確認した。

現天守閣再建工事の際に、天守台の礎石と、天守台内の井戸から口御門の方へ水を流す石樋が取り外され、現在、同様な配置で御深井丸において展示されている。今回検出された石樋は、この展示されている石樋に連続するものである(図-2.1.8)。

現時点では、局所的な把握にとどまっているが、整備に際しては、その残存範囲をより正確に把握したうえで、適切に保護する。また石樋については、残存状況も良好であり、遺構を保存しつつ、来城者が観覧できるよう適切な展示方法をとる(第8章(8-43))

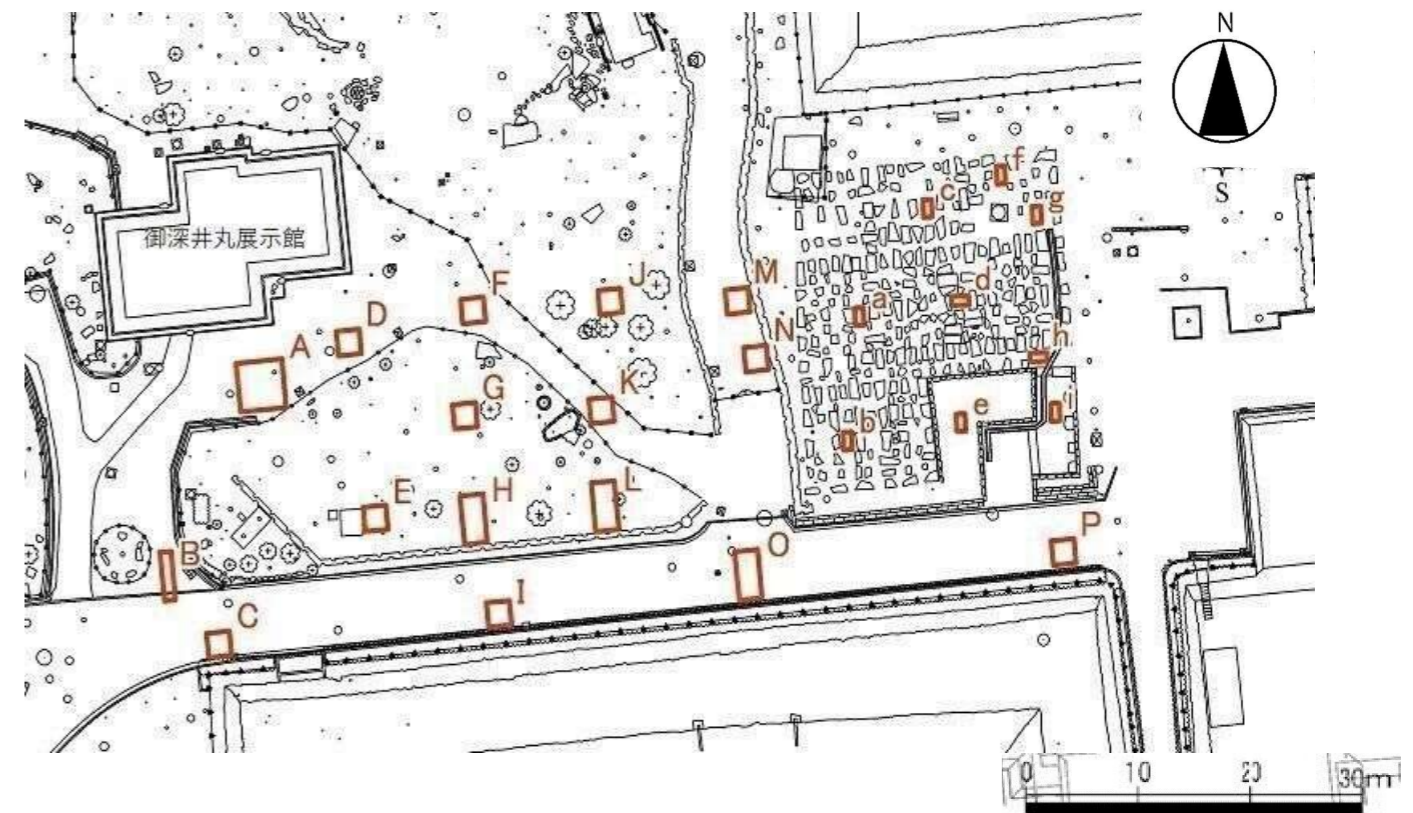
図-2.2.1 御深井丸調査位置図

A~Pの各調査区内(図-2.2.1)では、近世と見られる盛土は厚く残っている地点が多いが、その盛土層上に築かれた遺構は極めて少ない。こうした所見は、「御本丸御深井丸図」、『金城温古録』等の歴史史料から想定される状況と一致しており、建物等の施設が本来少なかったことを示していると解釈される。

その中でB地点では、現地表面下約15cmで間知石4石から成る1段の石列を検出した。この遺構は、上述した金城温古録に「水道」と記された遺構の可能性が高い。現地表面から浅い位置で検出された。

礎石地点に関しては、礎石設置時点でかなり厚い盛土がなされており、現地表面から60cm以内の深さには遺構等は存在しない。

整備事業に際しては、前述した礎石等の保護対策に加え、盛土を行うことで遺構の保存に悪影響を及ぼすことなく進める(第7章)。
