特別史跡名古屋城跡全体整備検討会議 石垣部会(第31回)

日時：令和元年5月28日(火) 13:30～15:30

名古屋城石垣カルテ作成業務について

名古屋城石垣基本調査 本丸エリア 017H 石垣カルテ

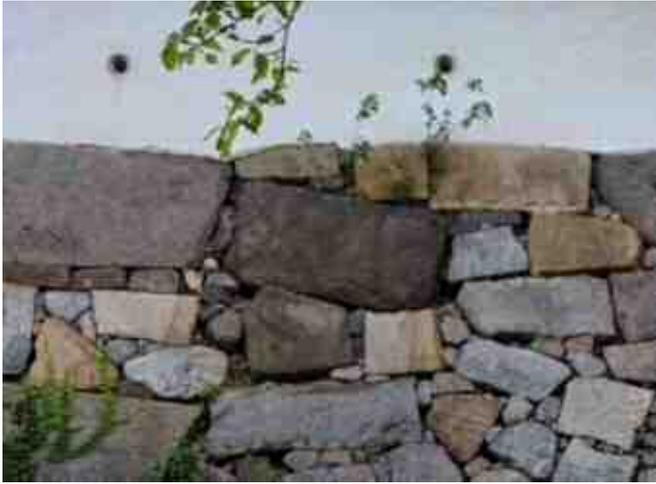
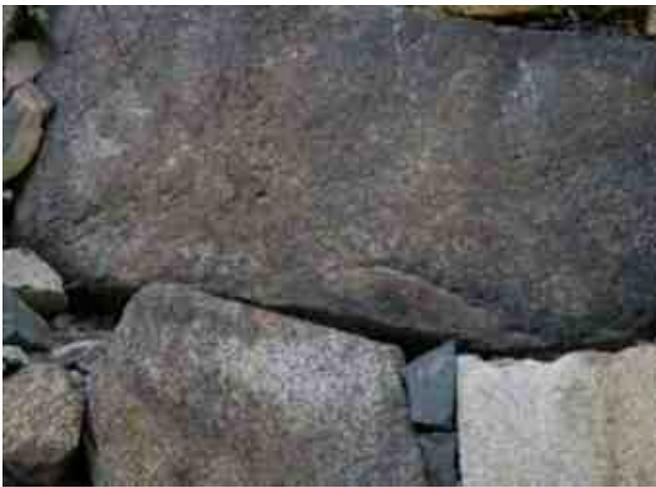
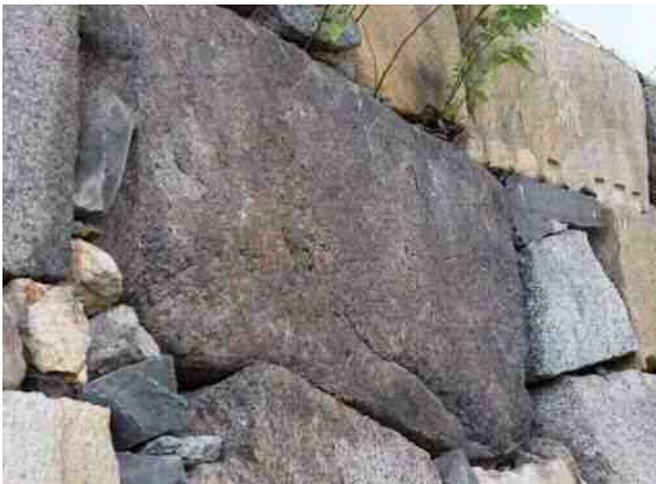
ヒビ割れ

天端	ヒビ
中段	間詰め抜け
裾部	割れ 間詰め抜け
観察事項	無

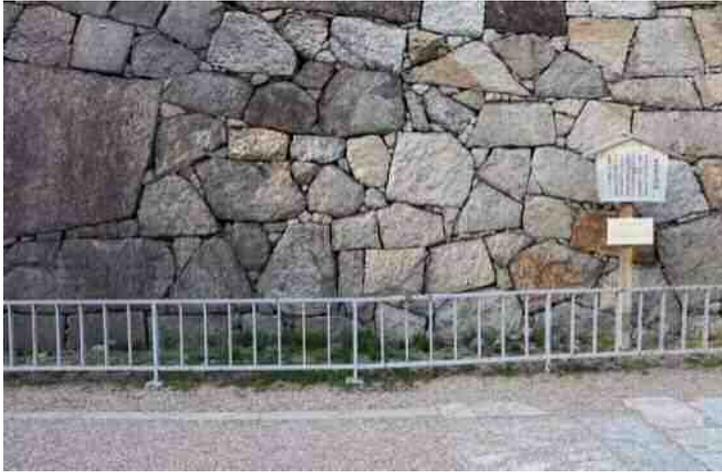
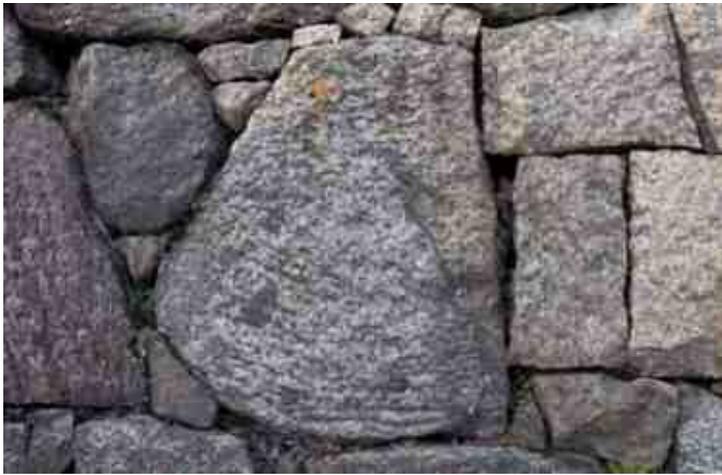
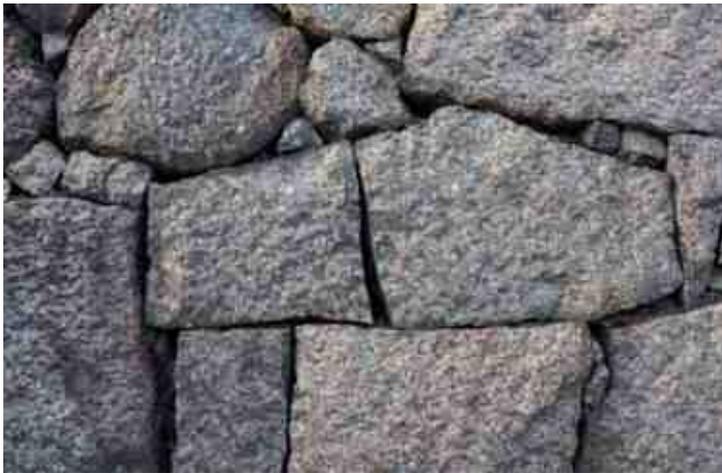
天端	孕み出し(広範囲) 樹木 天端の高さは中央が高く、左右に向かって少し低くなる
中段	孕み出し(広範囲)
裾部	割れ 孕み出し(広範囲)
観察事項	天端の樹木の生長が著しい。

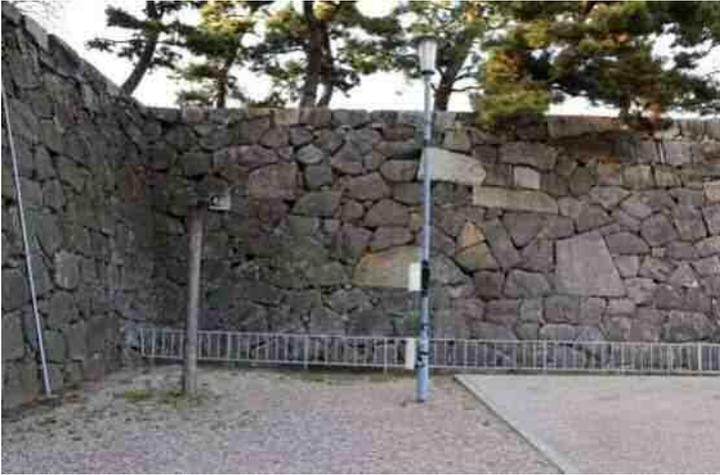
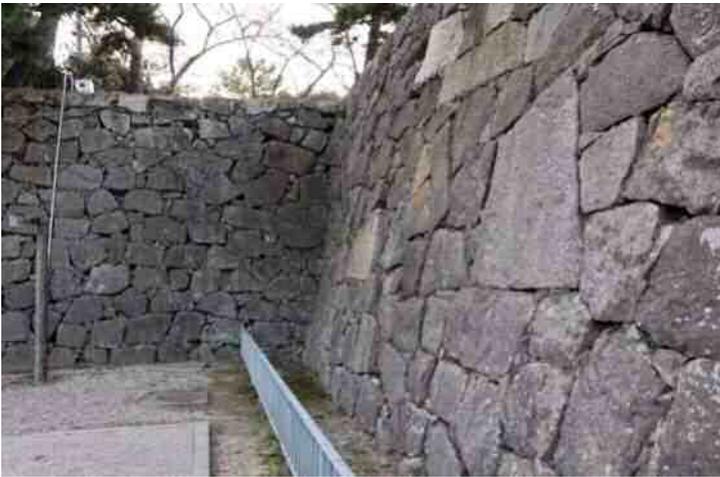
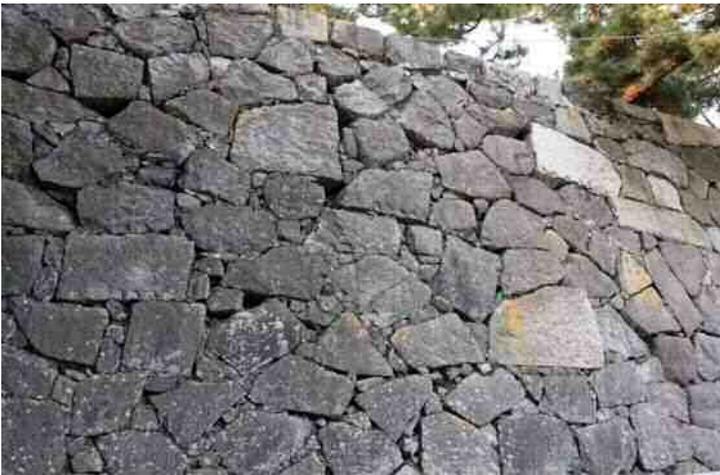
孕み出し

平面形状	直線														
立面形状	勾配	左端部	79.7度		中央部	-		右端部	77.9度						
		石垣が長い場合には10m間隔										櫓台等石垣高に変化がある場合は変換点			
		①	-	②	-	③	-	④	-	⑤	-	①	-	②	-
	⑥	-	⑦	-	⑧	-	⑨	-	⑩	-					
	反り	上1石													
石材加工	ノミ スダレ														
積み方	乱積みと布積み崩の混合 鏡石														
間詰石	粗割、割石を使い、量は少ない														
石材寸法	最小	0.71m		最大	3.22m		標準	0.80m							
石材形状規格性	規格性は低いが四角形														
石材種別	粗割 割石														
加工痕跡など	ノミ スダレ 刻印														
石質	花崗岩 花崗閃緑岩 砂岩														
石材の石質比率	花崗岩45%:花崗閃緑岩50%:砂岩5%(改修部分を除く) 改修部分は花崗岩100%														
刻印の状況	50%程度入る(丸に曲尺等)														
矢穴の状況	左側は大きい矢穴が多い														
植生状況	目地に苔、植物														
近代以降の補強 (モルタル・鉄筋など)	無														
観察事項 (築石の形態・状態など)	右側昭和57・58年に焼石取替、ハラミ是正を実施。左側に天端～裾部にかけて孕み出しあり。部分的にセットバックして積むところがある。裾部土中石が前に出る(根石の可能性あり)。天端は凹凸がある。

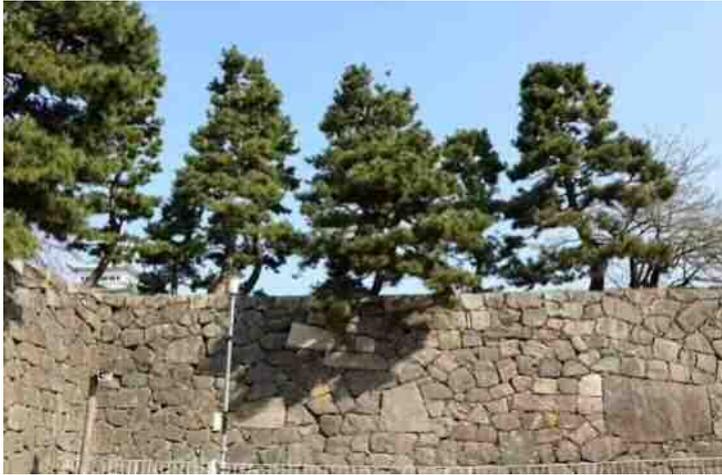
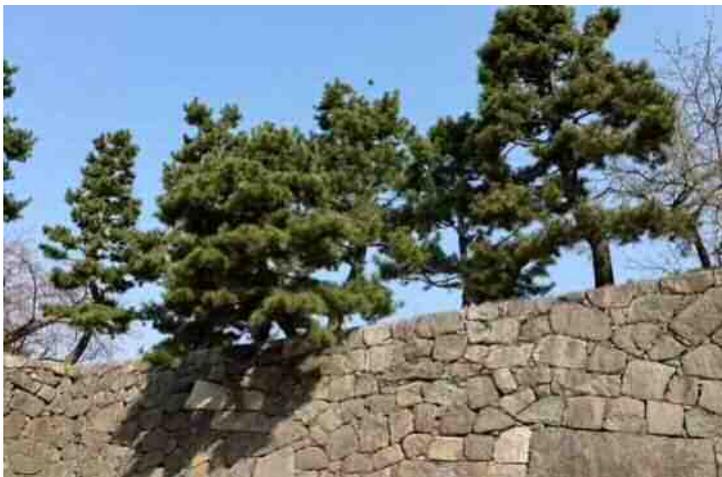
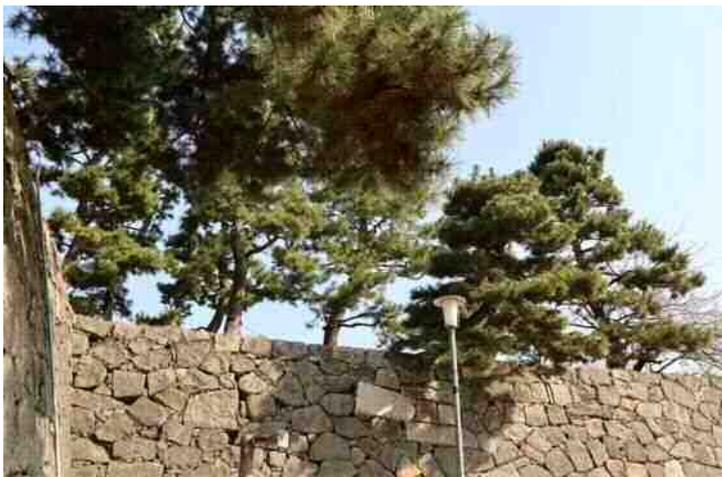
樹木状況

天端	樹木
中段	無
裾部	無
観察事項	天端の樹木の生長が著しい。
