特別史跡名古屋城跡全体整備検討会議 石垣部会(第27回)

特別史跡名古屋城跡天守台等石垣健全調査

平成 29 年度 発掘調査の概要

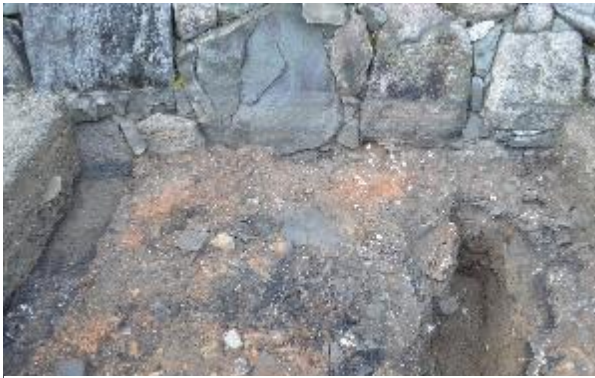
写真 A-1 戦災層を露わにしたところ。右下の掘り込みが攪乱溝。／東から

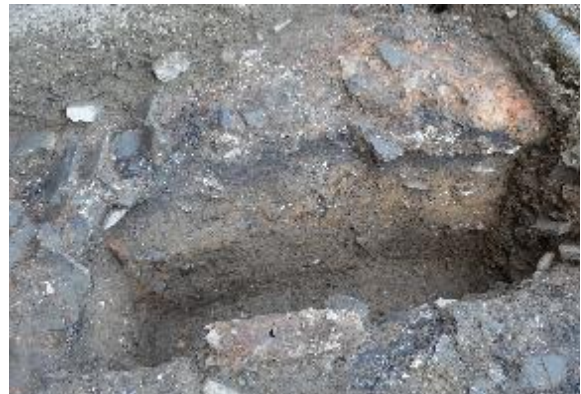
写真 A-2 攪乱溝を完掘した状態／南から

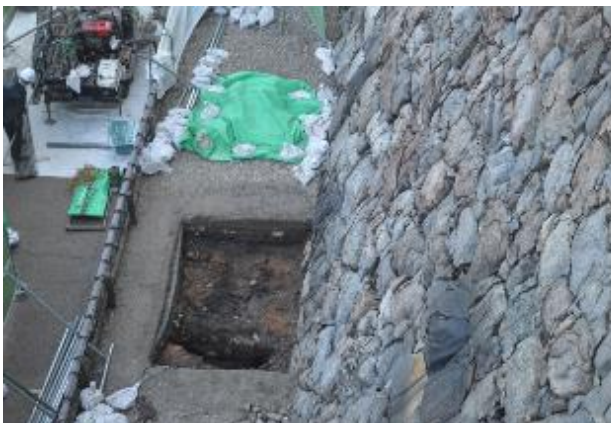
写真 A-3 調査地点遠望。被災した石垣が生々しく見える。／北・上方から

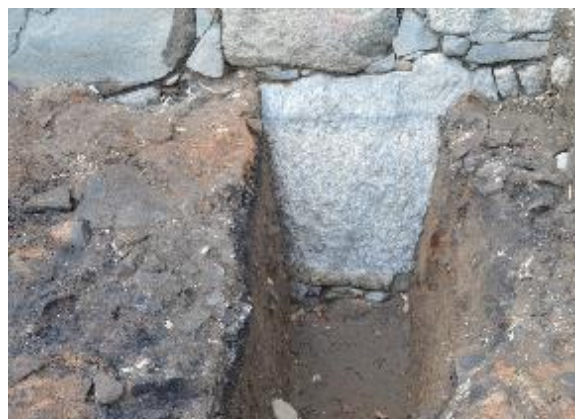
- 表土のバラス層を撤去すると戦災層が良好に残されていた。瓦や和釘等が目立った。
- 良好な状態の戦災層を極力保存することとし、攪乱溝を最大限に利用し、下部調査用のトレンチとした。
- 戦災層直下で、戦前の表土層や整地用のバラス層が確認できた。
- 旧表土の下には、瓦混じりの層が堆積しており、近世～近代の埋土と推定している。
- 下方は、築城期のものと考えられる盛土層であり、石垣面は地表面より下2石目上部までを検出した。
- 石垣の地下部分では、特に変状は見られなかった。

写真 A-4 トレンチ、石垣地下部分。2 段目の築石が盛土中から頭を出している。／東から

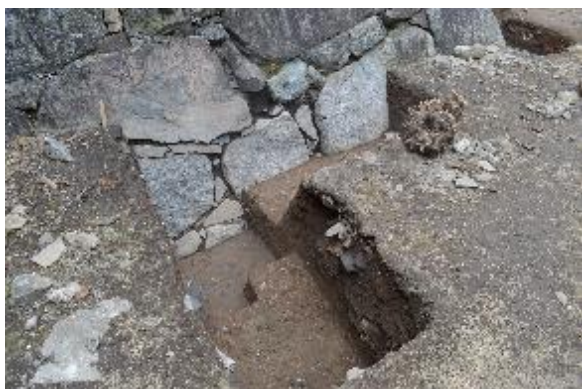
写真 B-1 完掘状態／南東から

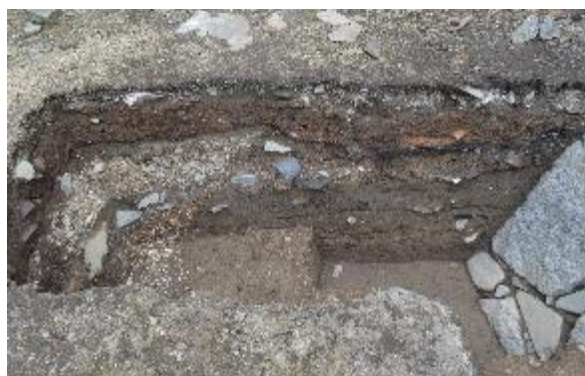
写真 B-2 南壁の土層状況。左端に漆喰片の廃棄土坑がみえる。／北から

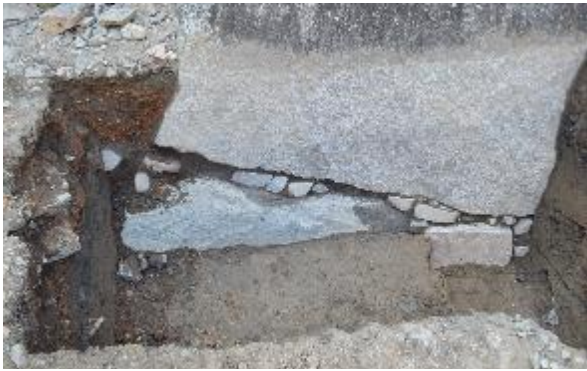
写真 C-1 地山面での検出状況と西壁／東から

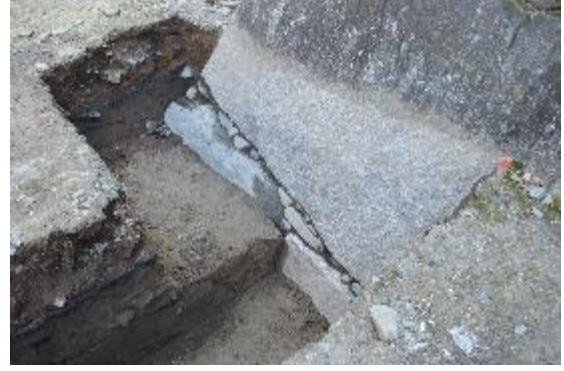
写真 C-2 石垣地下部分状況／北西から

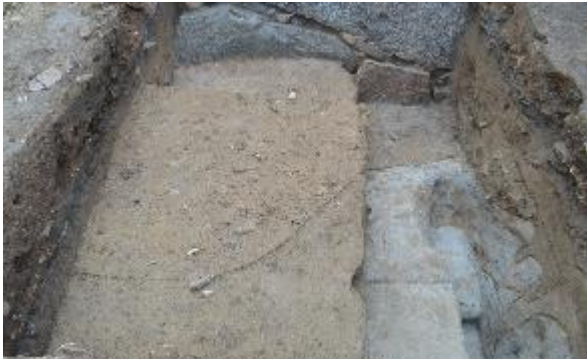
写真 C-3 北東部 地山面での検出状況／北から

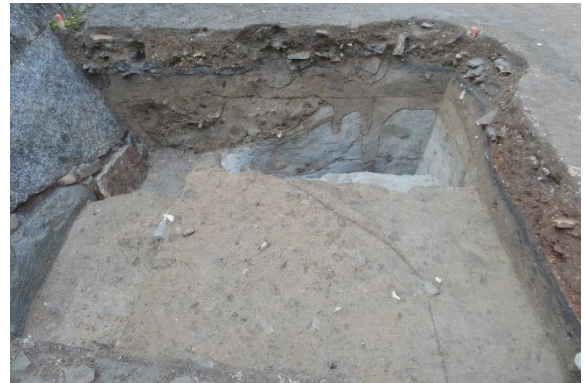
写真 C-4 地山面での検出状況と西壁／東から

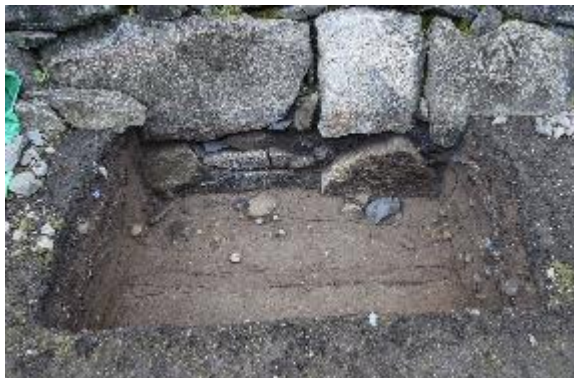
- 焼土層（戦災層）の堆積が比較的厚く、焼土層下方より戦前堀底層（旧地表土）と考えられる層を確認した。
- 石垣の手前で創建当時の盛土層を掘り起こした跡が確認され、覆土に瓦が混じる戸とから、修理等の際に掘り返された痕跡ではないかと考えた。
- トレンチ北端付近で砂質の強いブロック痕土を検出し、築城時の盛土層と推定した（西壁）。
- 盛土層と前述の瓦混土層の間に、数センチ幅の無遺物層があり、地業掘り込みの埋土と推定した（西壁断面8層）。
- 地表面露頭築石と下層の築石の間に間詰石の抜け落ちを確認し、現地表面から二段目の上部で掘削を終了した。
- 修理の境界は、地下二段目の石は創建当時の築石と考えられ、一段目と二段目の築石の間が、積直しの境界部と思われた。
- 築城期の築城期の痕跡をより確実に把握するため調査区の拡張を検討している。

写真 D-1 石垣地下部分状況／北から

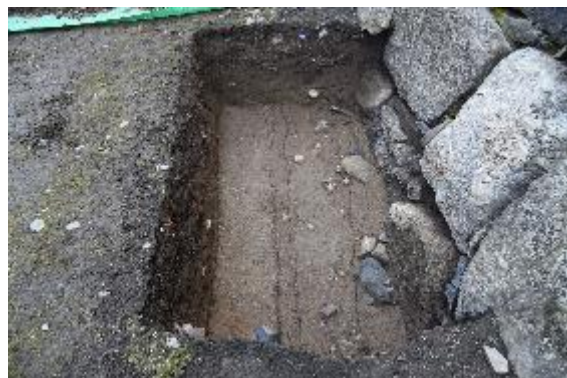
写真 D-2 盛土上面での検出状況／西から

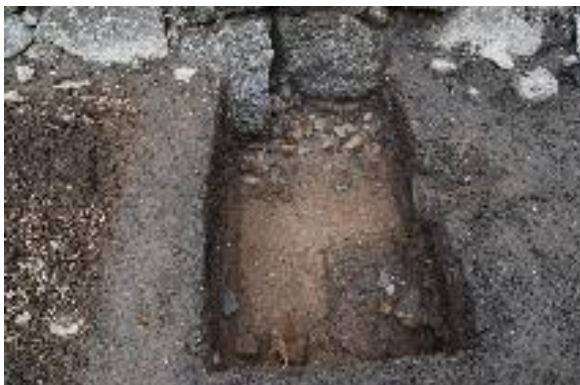
- 現地表面下より焼土層（戦災層）の厚い堆積を確認し、その下方より戦前堀底層（旧表土）を検出した。戦災層の堆積が厚く、上面には鉄分が沈降堆積し不透水層となっていた。
- 戦前堀底層直下の比較的浅いレベルで、小円礫が集中する堆積層が検出された。
- 近代以降と思われる堆積がほとんどないことから、戦前堀底層の時期より窪地であった可能性があり、戦災層はこの窪地に戦災ガラが埋められた可能性が指摘できる。
- 小円礫の集中部分を検出したことから根石直上付近であることが想定され、かつ安全性を考慮して掘削を終了した。

写真 E-1 石垣地下部分状況／北から

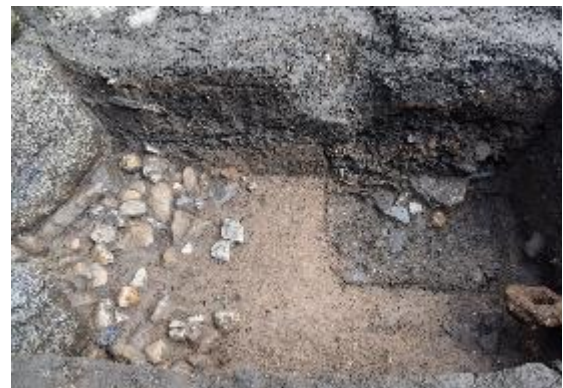
写真 E-2 東壁と攪乱坑／西から

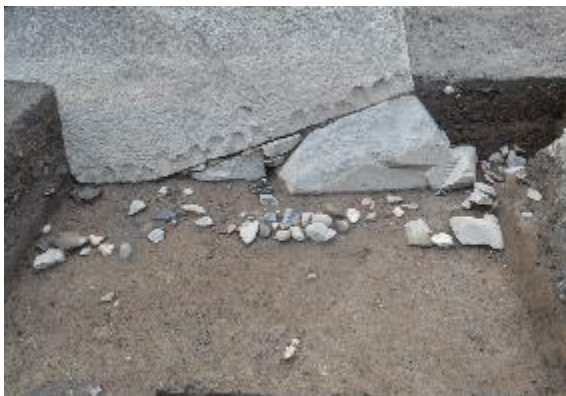
写真 F-1 石垣地下部分状況／北から

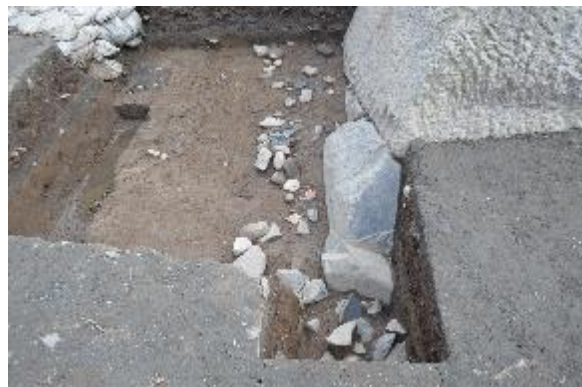
写真 F-2 石垣地下部分状況／西から

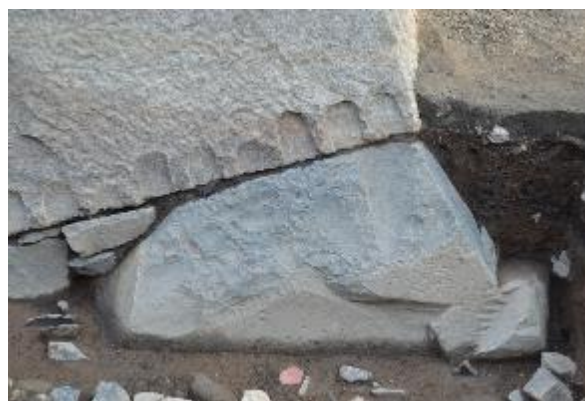
- 地表より下へ二石目の角石上半までを確認した。検出した角石は地上部の角石材と比べて小型に見え、石底までの掘削は危険であると考えられたため掘削をとどめた
- 今回、検出された地下の角石は、旧表土（旧堀底面）より上の部分が、地上部の勾配に合わせるため加工されていたと推定される。
- 土層堆積としては、表土下より戦災層（焼土層）及び戦前堀底層を確認した。また、戦前堀底層の下方より創建時と思われるブロック痕土の盛土層を検出した。
- 安全性を考慮して掘削し、また保存を優先したため、地山層の確認には至らなかった。

写真 F-3 石垣地下部分状況／北から
角石の上半を、旧堀底（戦前）に合わせて加工している様子。

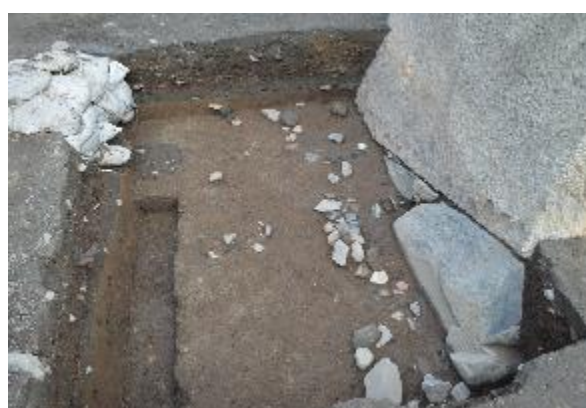
写真 F-4 深堀部分／左下、西から
盛土層の上面を検出した。

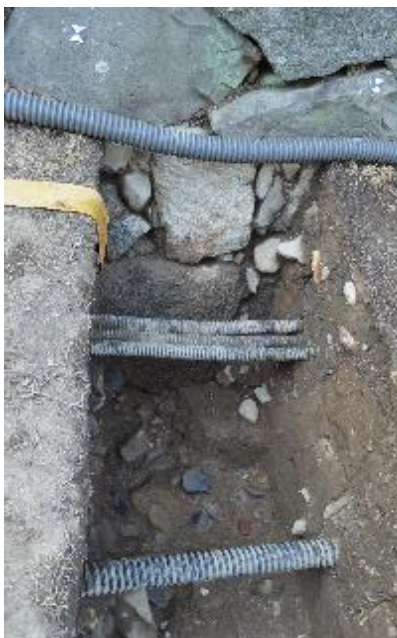
写真 G-1

トレンチ西端、U-66 石垣
地下部分／東から

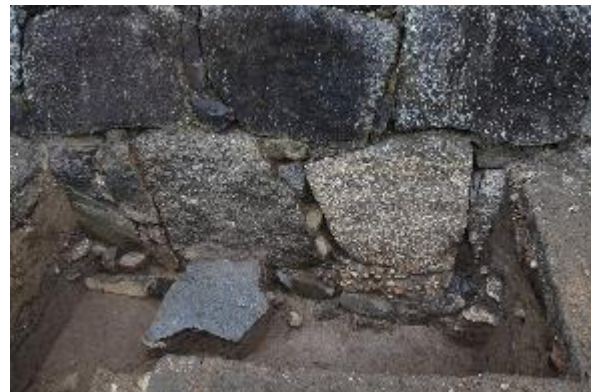
写真 G-2 トレンチ東端、U-60 石垣地下部分

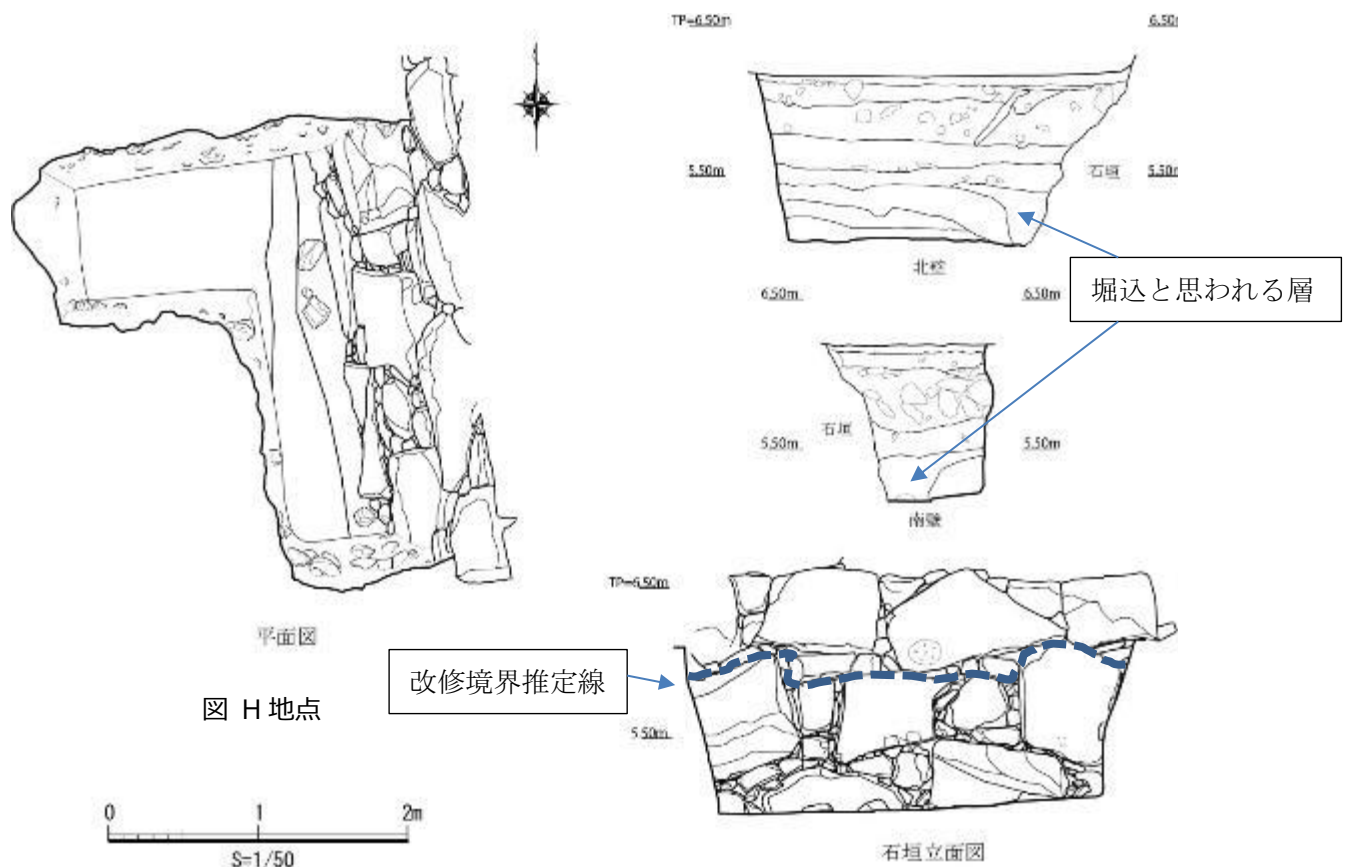
図 H地点

- 戦前堀底層は戦後復興工事の掘り込みに攪乱されており、ほとんど失われていた。
- 地山層と思われる面を調査区西側で確認した。
- 石垣は、上半部が地表に現れている地下一段目までは宝暦期に積み替えが行なわれており、2段目との間にわずかな段差・ずれが観察されるため、境界部だと推定した。
- 2段目より下方は築城当時の築石と思われ、石垣傾斜がやや立ち気味になることも、積み替え境界部であることを匂わせている。
- 土層断面観察からは、石垣前面に掘り込みが確認され、掘込み内埋土に瓦が混入することがわかった。状況からかんがみて、宝暦期改修時の掘り込みと考えられ、おそらく、改修しない下方の石垣状況を確認するための掘り込みではないかと推測する。同じような石垣前面を掘り込む行為については、D地点でも確認されている。

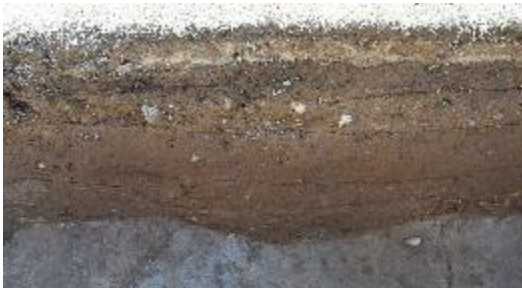
写真 I-1 南壁・基本土層堆積状況／北から

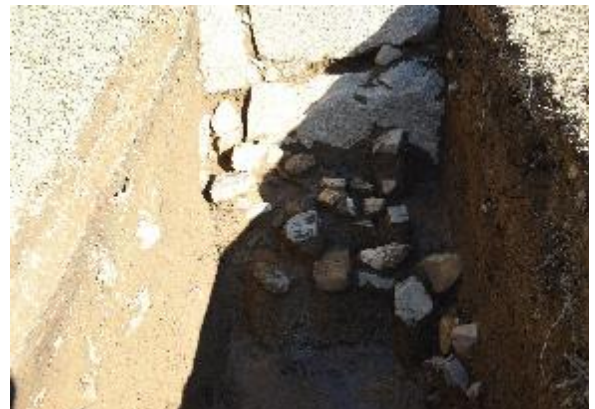
写真 I-2 石垣前面の捨石状況(上層)／西から

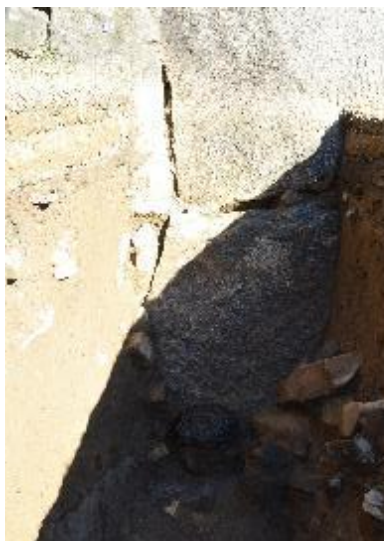
写真 I-3 (左)
石垣前面捨石
状況(上層)／
西から

左下の黒っぽい石は、石材・形状ともに、ほかの捨石とは異質であった。

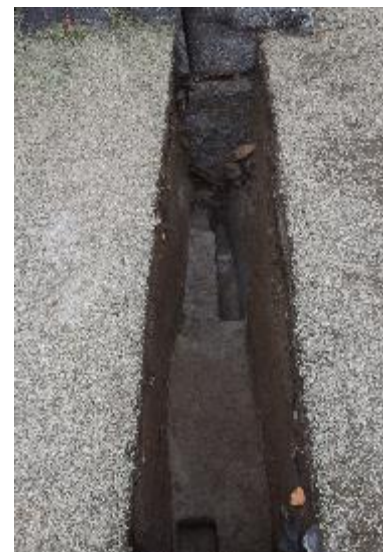
写真 I-4(右)
トレンチ全
景／西から

完掘状態。右奥、左手前の短冊形の溝は確認用トレンチ。

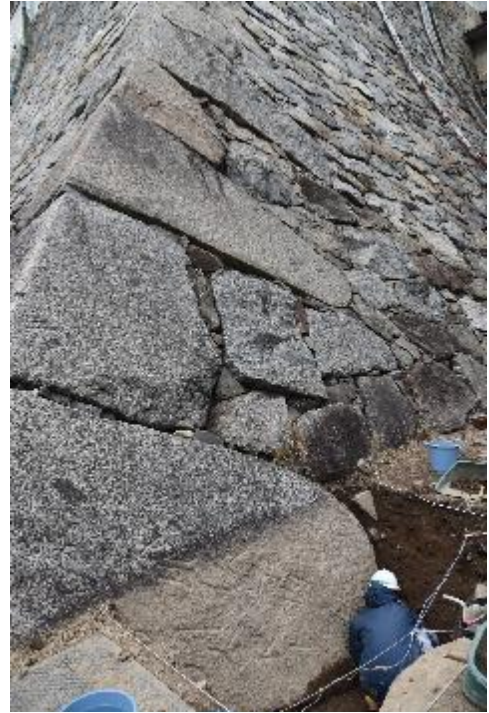
- U59 石垣右隅の角石の下端レベルまで掘削を行い、「加藤肥後守内 中川太良平」の刻印のある角石を確認した。
- 地表から角石下端まで戦後の攪乱が著しく、もともとの堀の埋土はほとんど残存が確認できなかった。
- 「中川太良平」刻印石の下部は、間詰石も良好に残っており、安定しているように見える。

写真 J-1 調査風景／南西から ▶

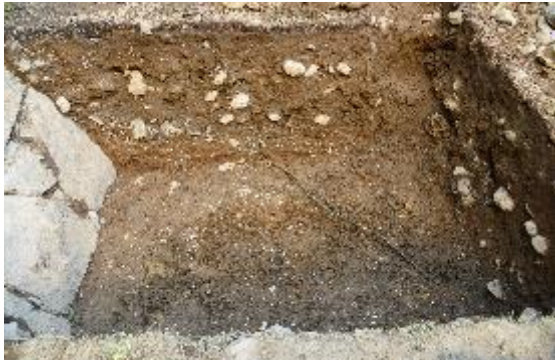
写真 K-1 戦後の盛り土部分／北から

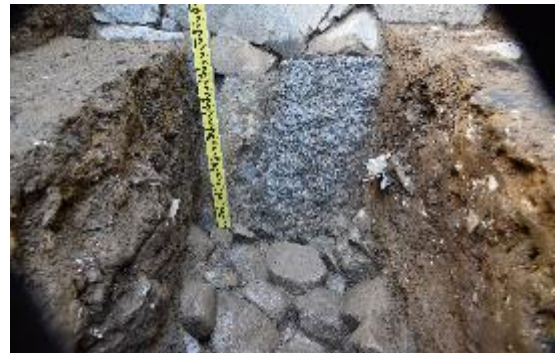
写真 K-2 戦後の盛り土部分／北から

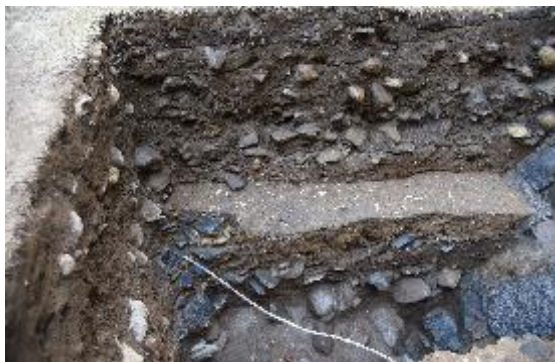
写真 K-3 北壁、土層状況／南から

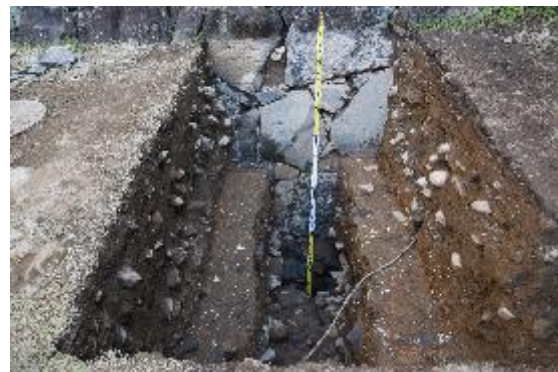
写真 K-4 完掘状況／西から

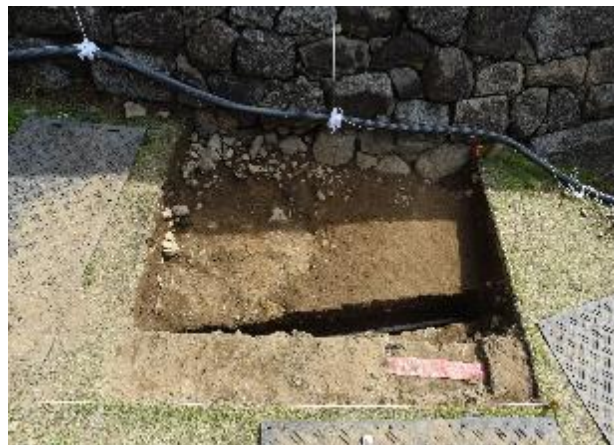
写真 L-1 表土除去後状況／南から

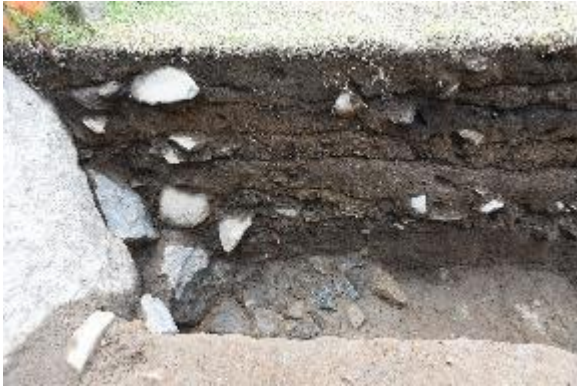
写真 L-2 西壁、土層状況／東から

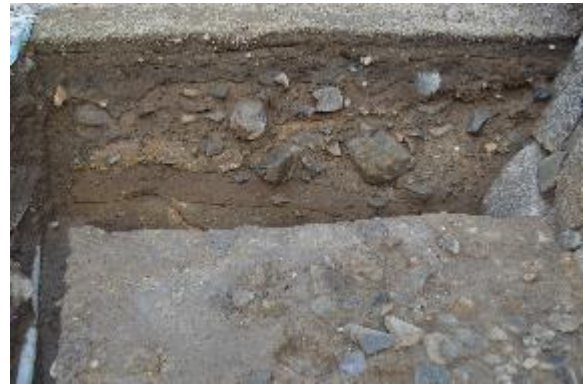
写真 L-3 東壁、土層状況／東から

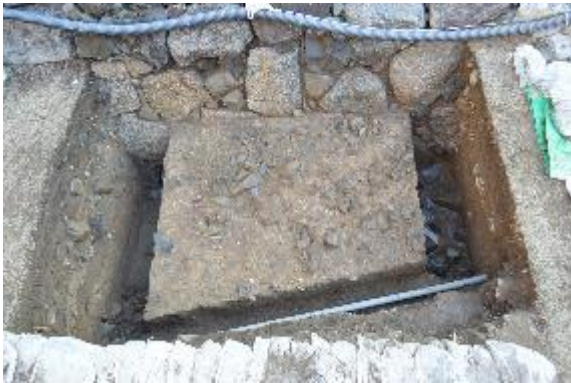
写真 L-4 最終掘削面状況／南から

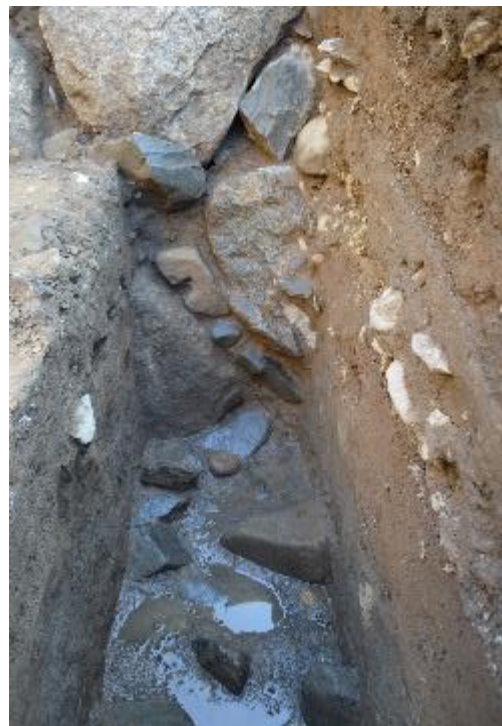
写真 L-5 西端トレンチ、石垣面下部／北から

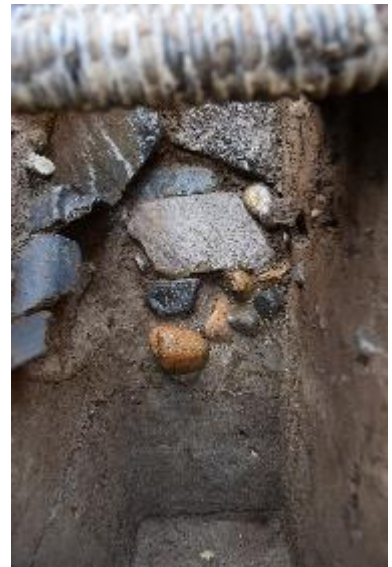
写真 M-1 西側石垣地下部分状況

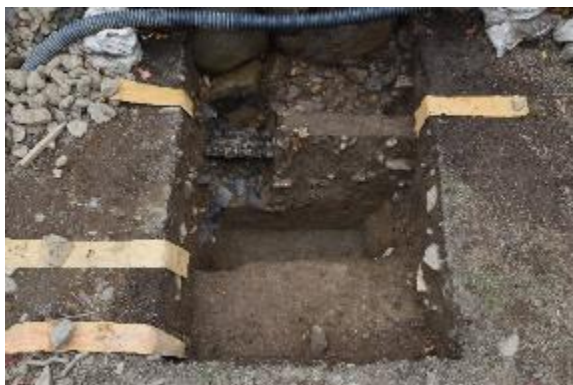
写真 M-2 西端トレンチ、石垣地下部分状況

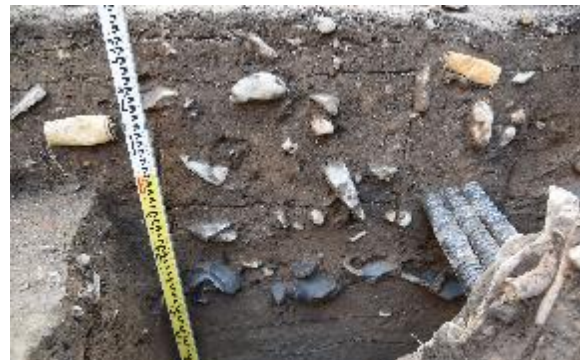
写真 M-3 南壁、土層状況／北から

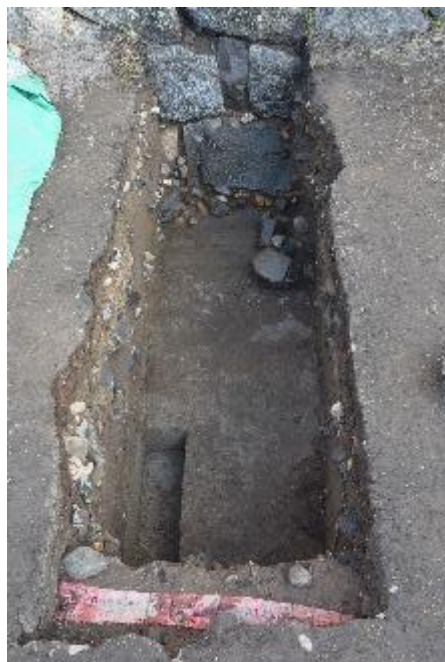
写真 N-1 完掘状況全景／西から

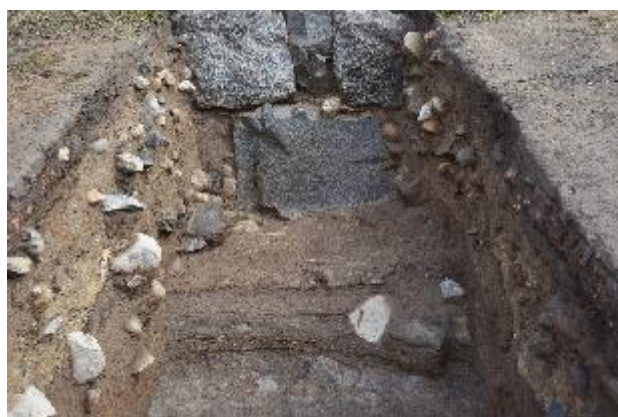
写真 N-2 石垣前面、版築状盛土状況／西から

- N地点では、石垣前面を強化するための版築状の盛土層の施工がみられた。
- 今後カルテ等と合わせて慎重に石垣の状態・劣化等に対処していく重要性を感じる。

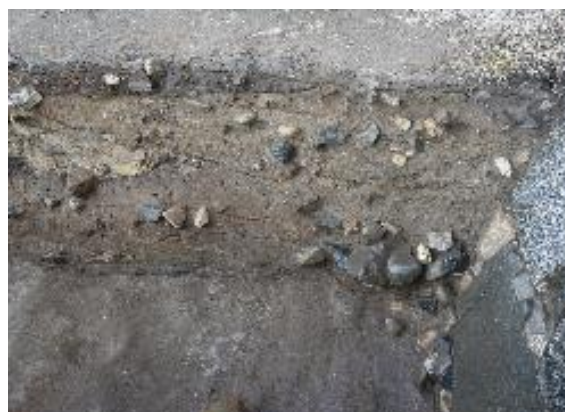
写真 N-3 石垣前面、土層断面状況／北壁

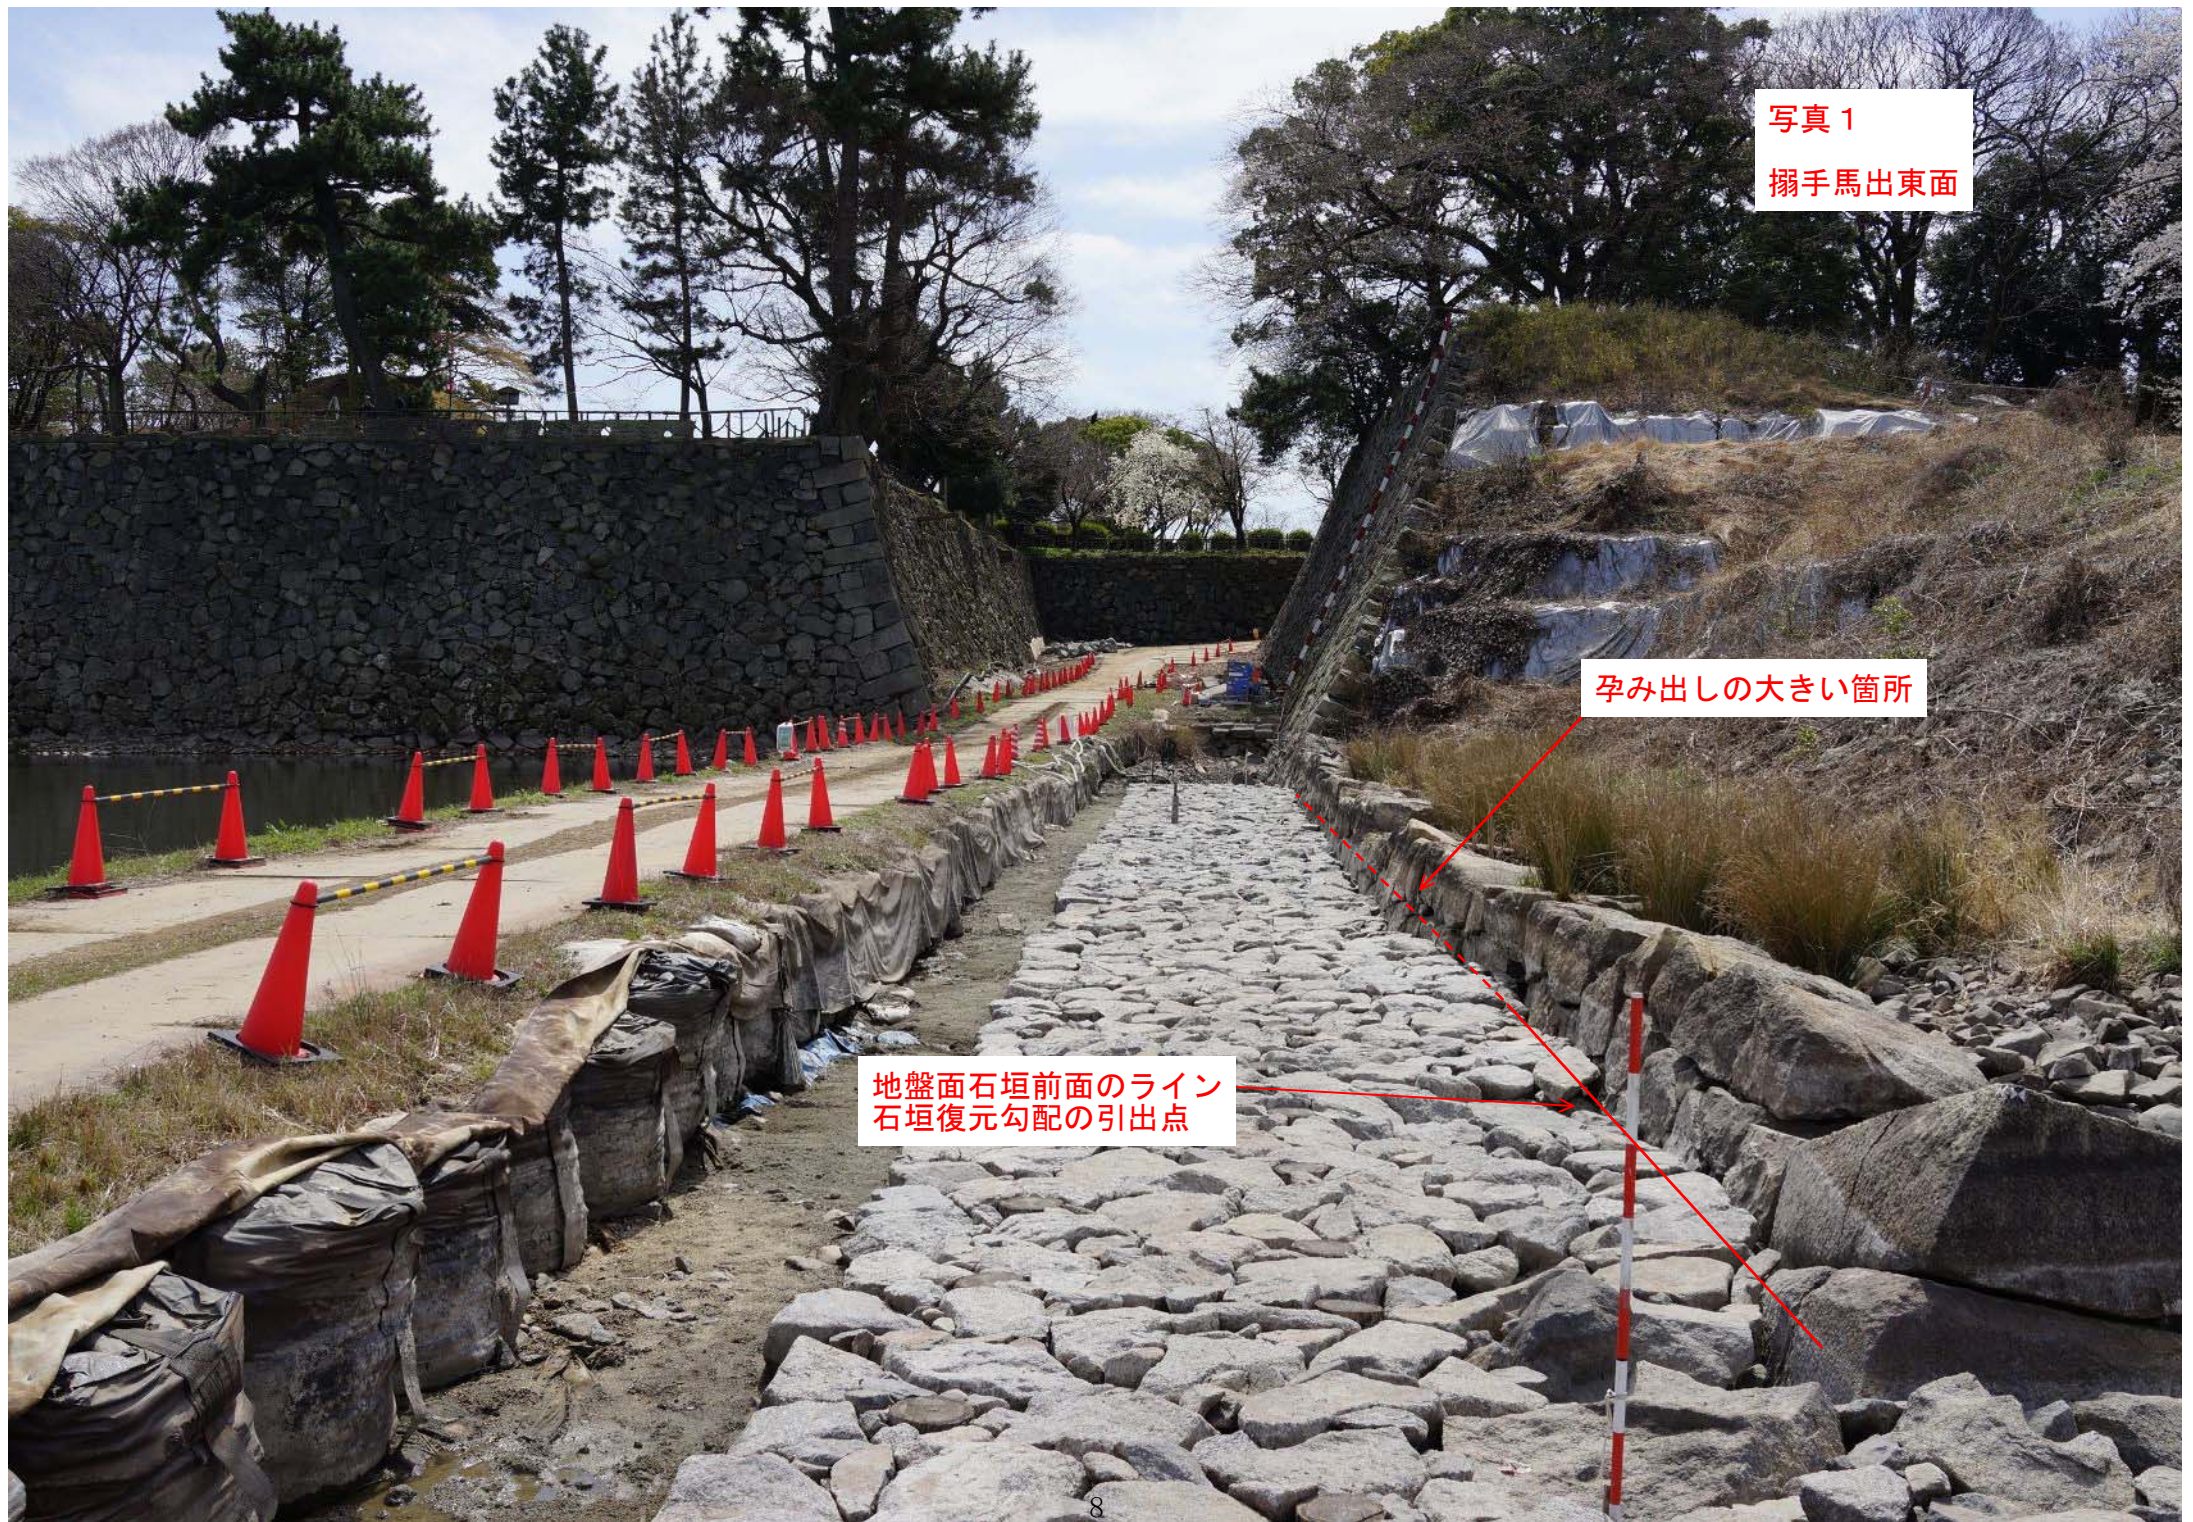
写真 1

搦手馬出東面

孕み出しの大きい箇所

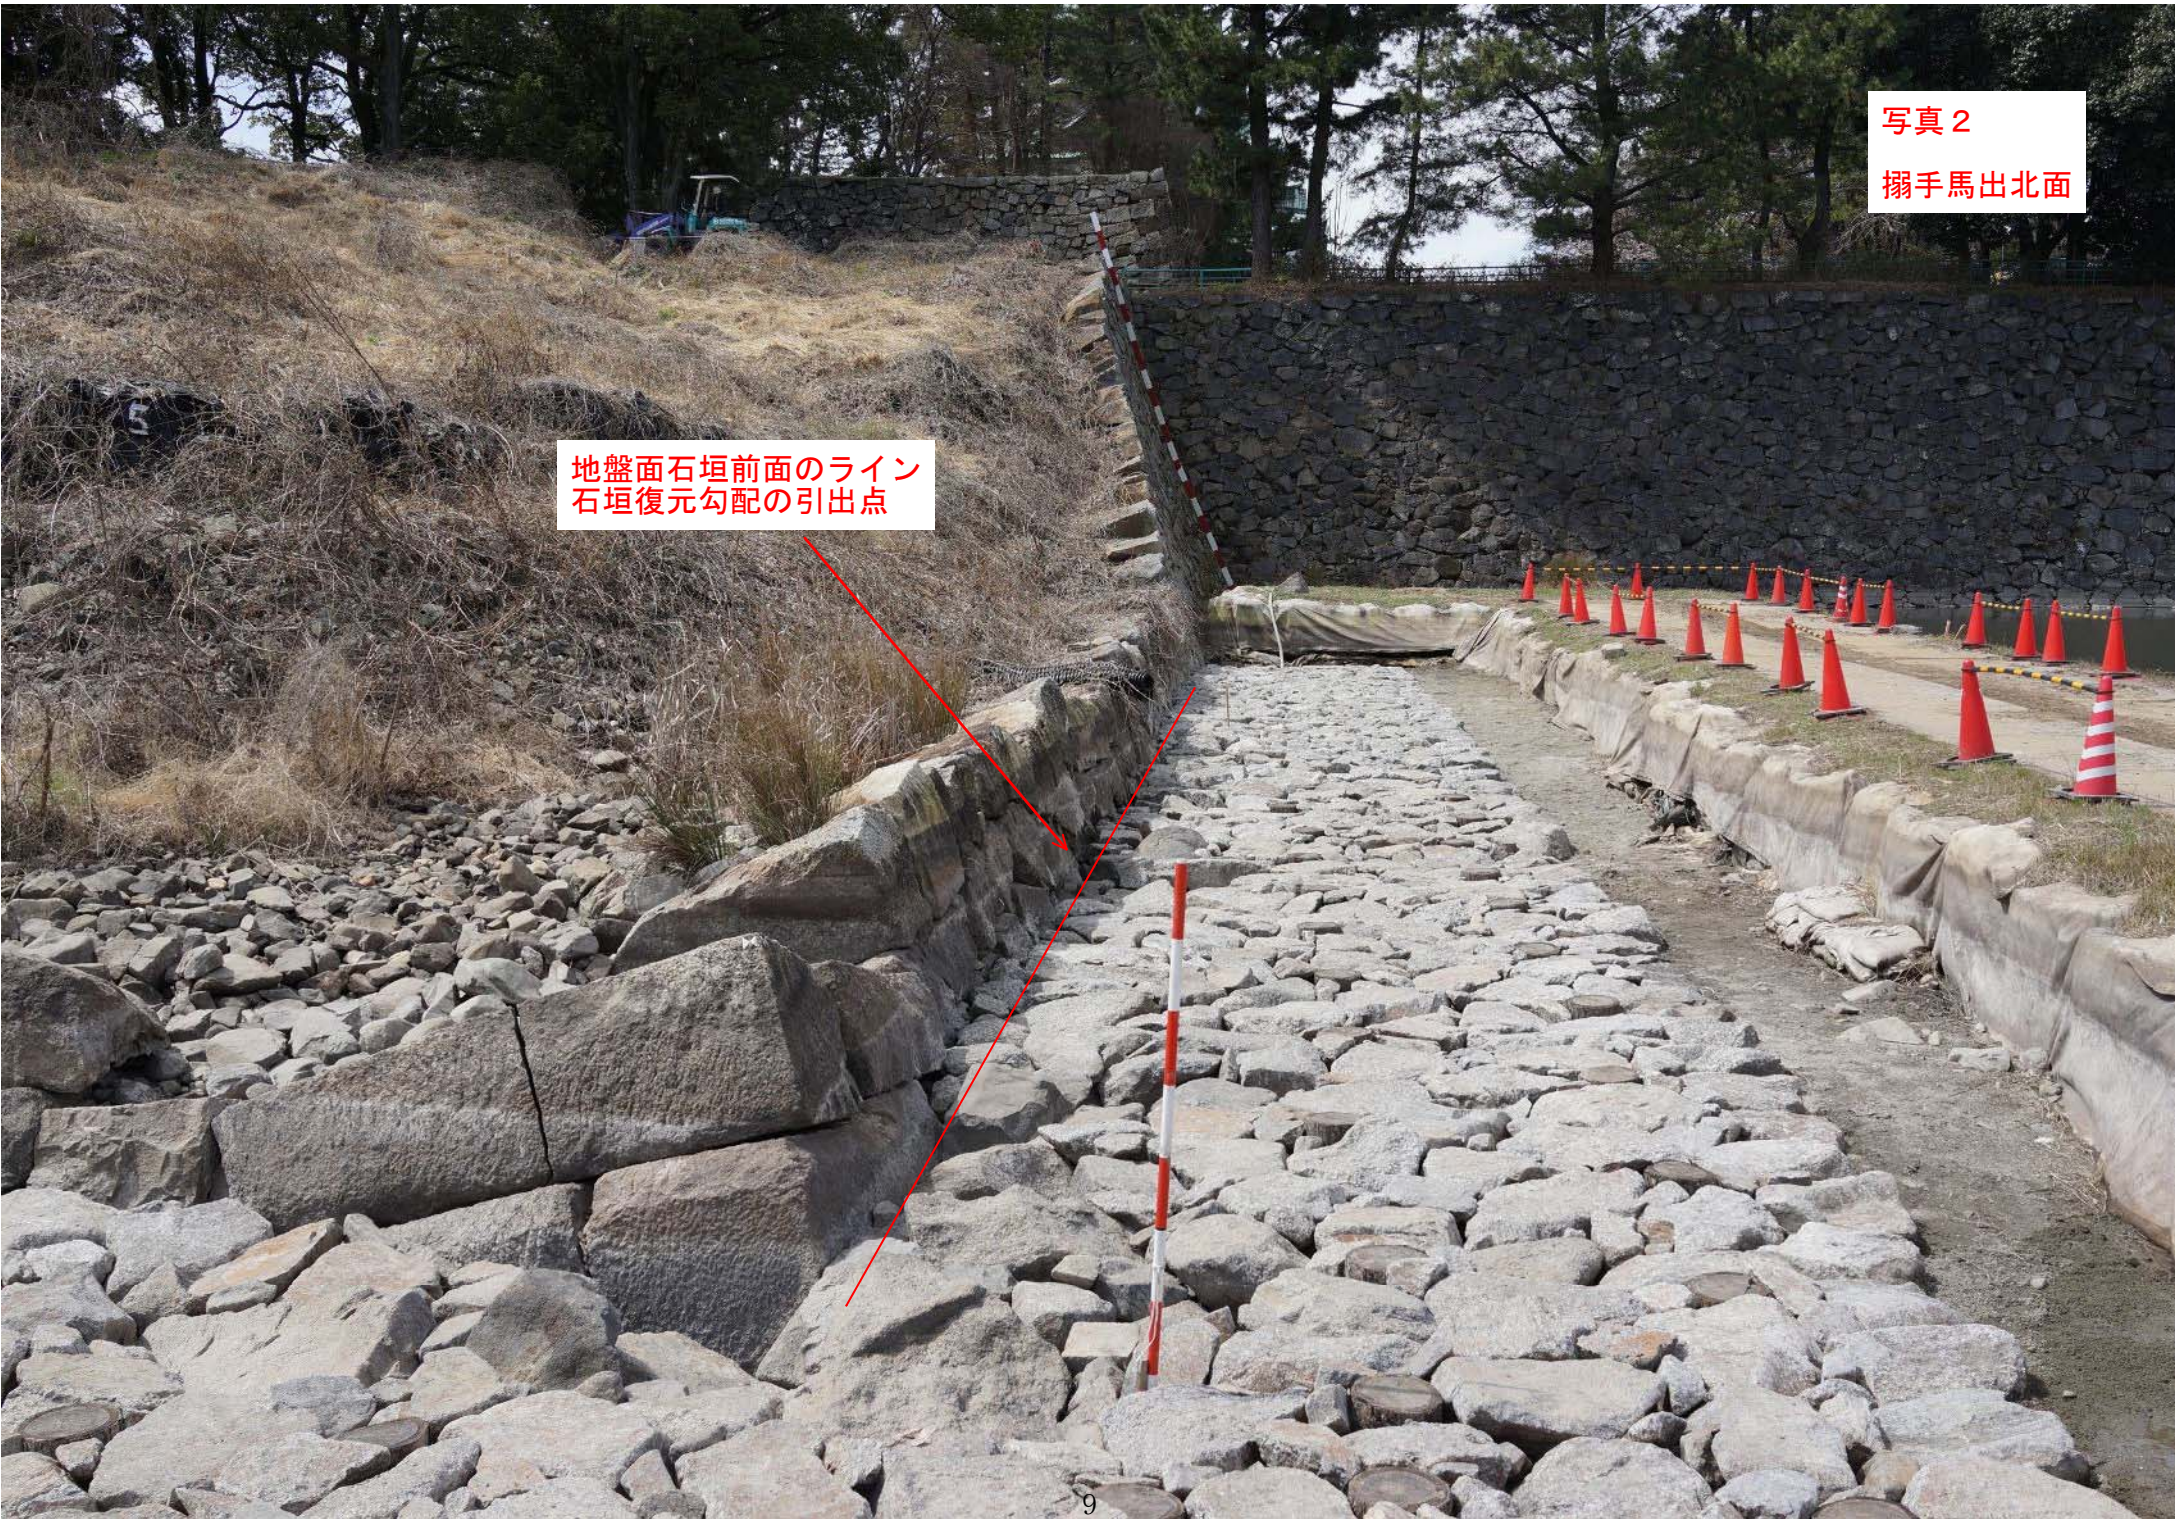
写真2
搦手馬出北面
