特別史跡名古屋城跡全体整備検討会議 石垣部会(第32回)

本丸搦手馬出周辺石垣修復について

天守台石垣の調査と保存方針について

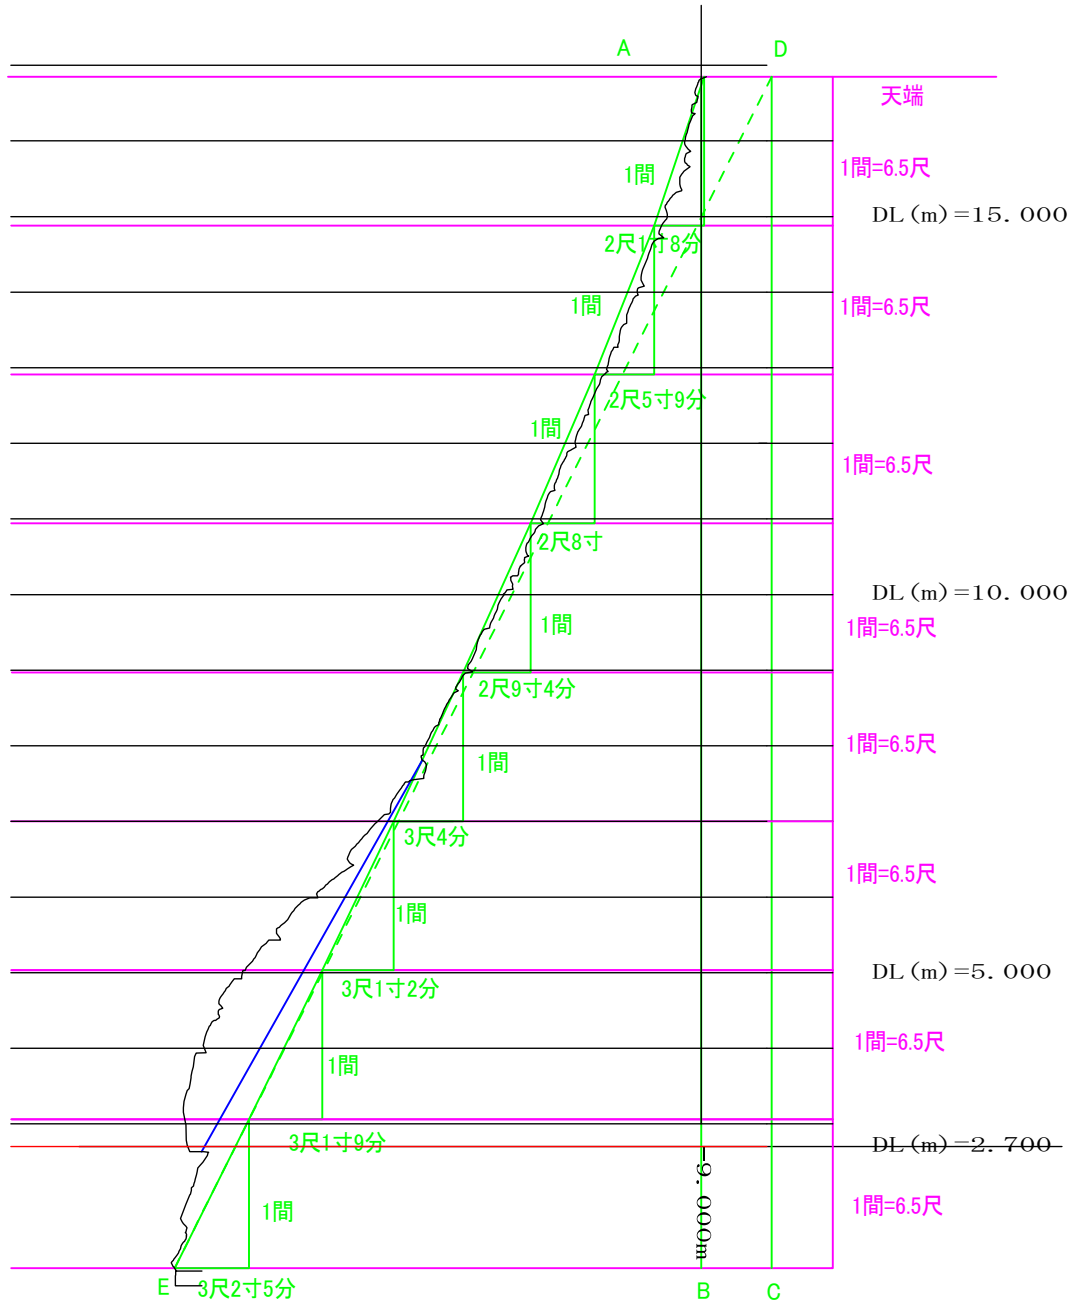
本丸搦手馬出東面断面図

- ・下から5間目より上部の勾配は現況と合ってくる。
- ・下から2間目から4間目は現況に孕み出しが見られる。
- ・最下段は地表面下となるので孕み出しは無いと考えられるが、最下段1間目は現況の勾配の方が急であり、現況と合わない。

「熊本城石垣の変遷について」にて再現した勾配と現況の勾配は特に石垣の下側の部分で合わない結果となった。

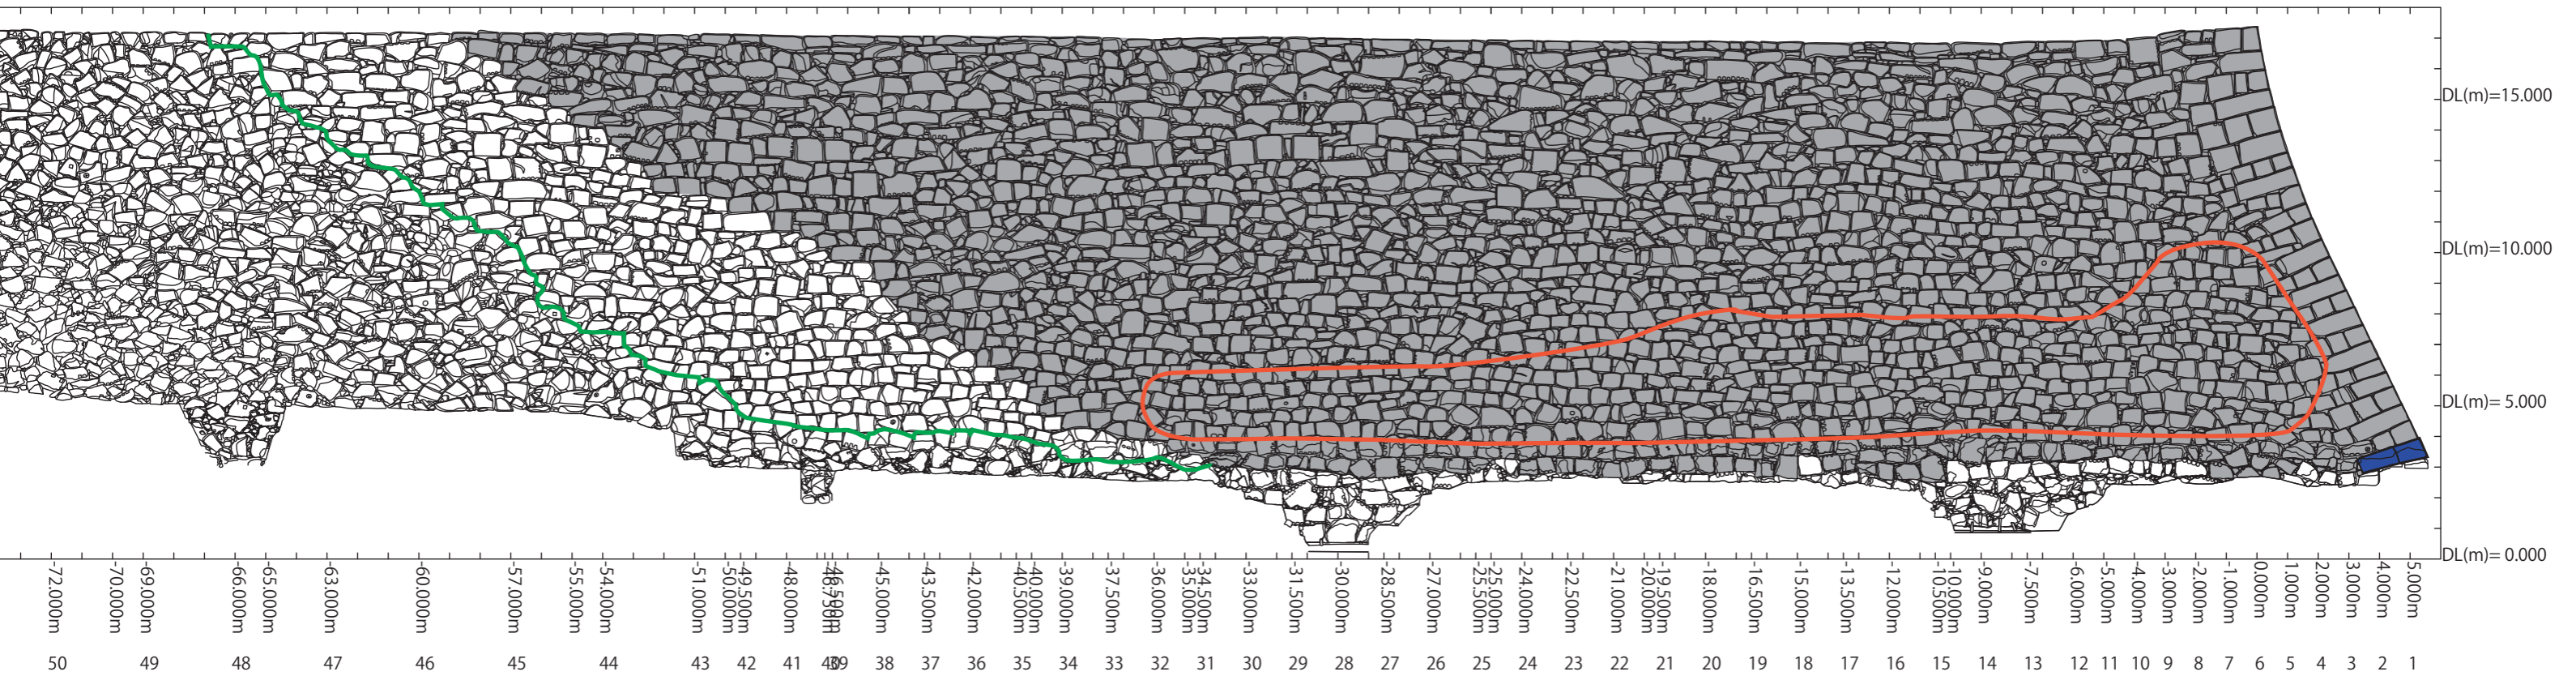
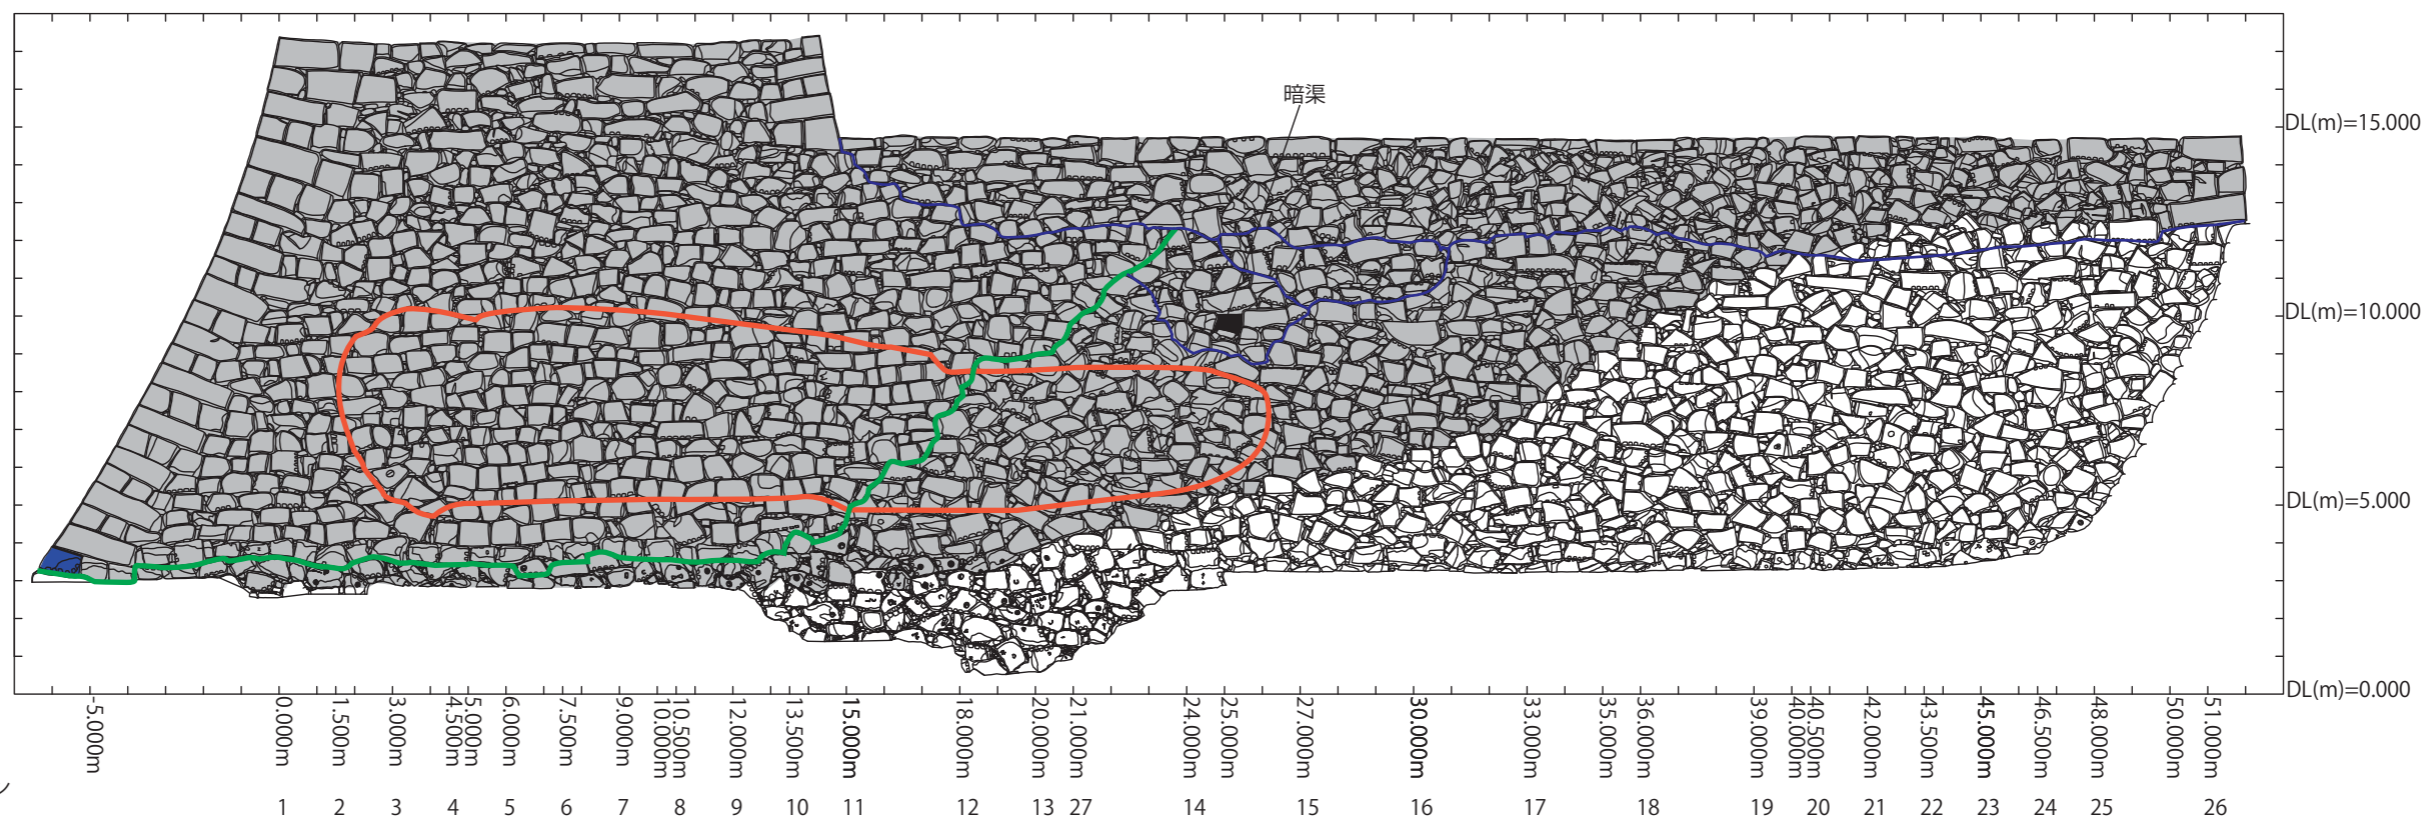
平成 30 年度石垣解体予定範囲

- ・ 修復にともなう解体範囲および孕み出しが生じている範囲は、天和期に積み替えられたと推定される範囲内におさまっている（資料 7-1）。
- ・ 孕み出しが生じている部分の断面はNo.6～No.28（資料 7-2）。
- ・ 孕み出しが生じているのは、石垣の中位から下位の部分（資料 7-2）。
- ・ 変状が生じている部分を、変状が生じる前の形状に修復することを目標とする。

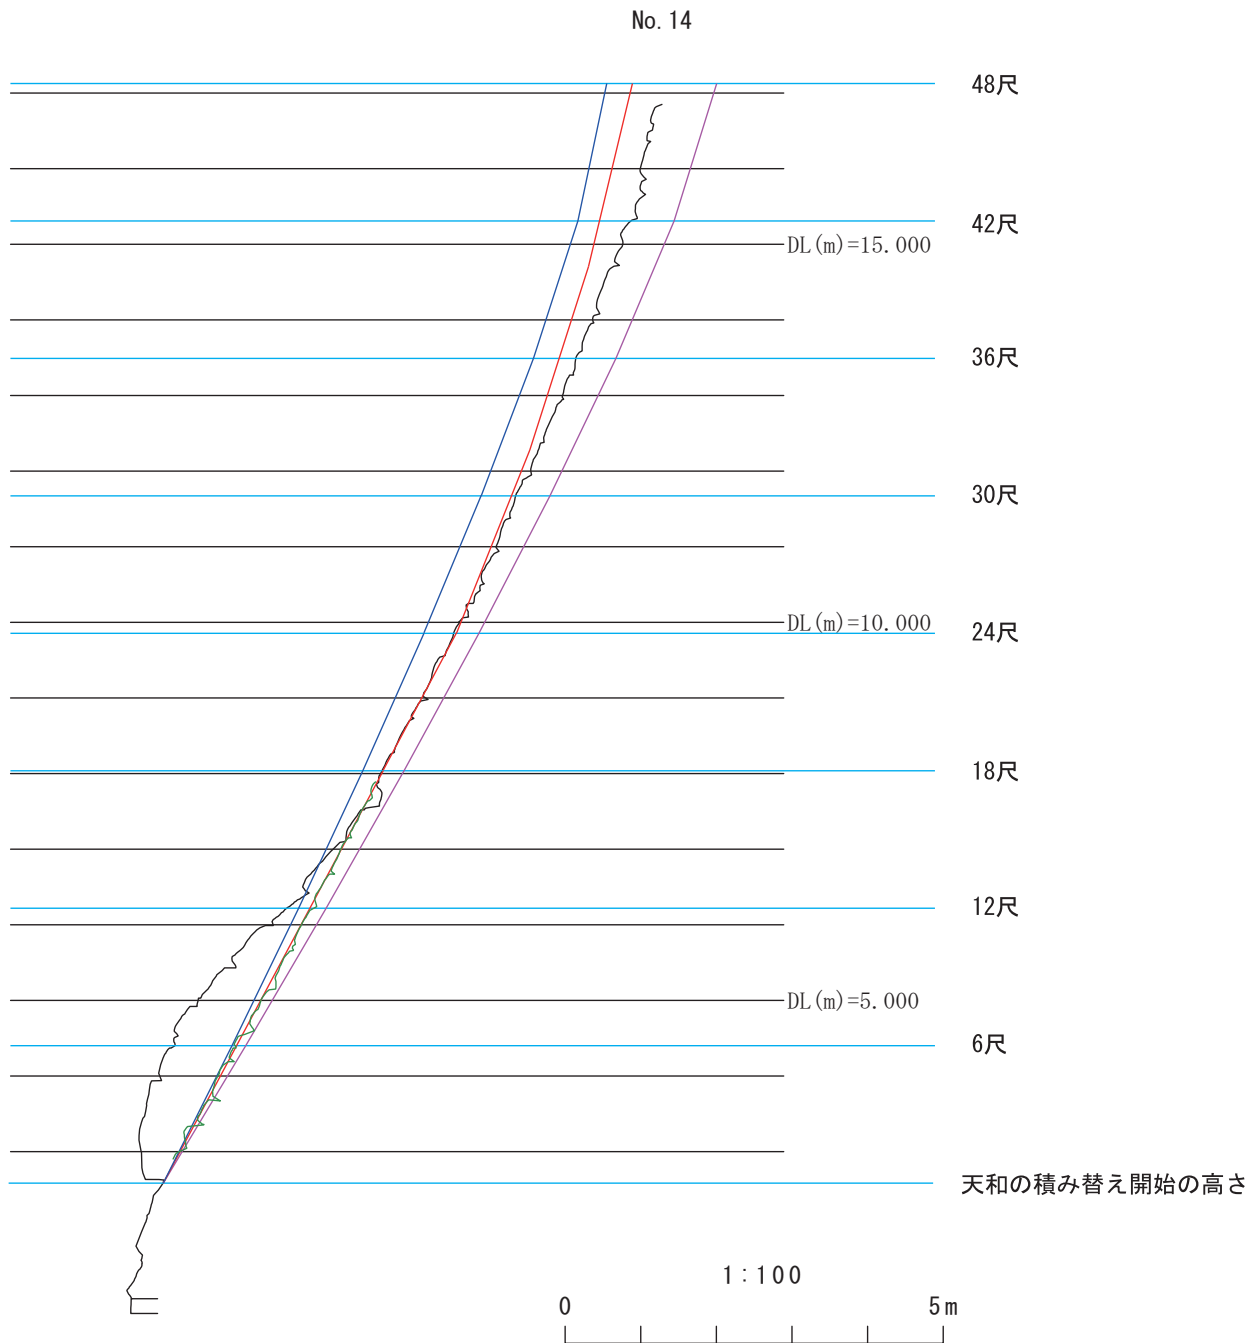
本丸搦手馬出東面No.14 断面図

- ・ 孕み出しが生じているNo.14断面について、孕み出しが生じている部分にNo.38の断面を重ねた図と、「石垣秘伝之書」にもとづく勾配、名古屋城大天守台石垣の宝暦大修理にかかる史料「御石垣屋形図」にもとづく勾配とを比較する（資料7-5）。
- ・ 「石垣秘伝之書」、「御石垣屋形図」いずれの勾配とも整合しない。

- ・ No.6～No.28の孕み出しが生じている部分の修復勾配として、No.38断面の該当する高さの断面を用いることとする（資料7-6）。

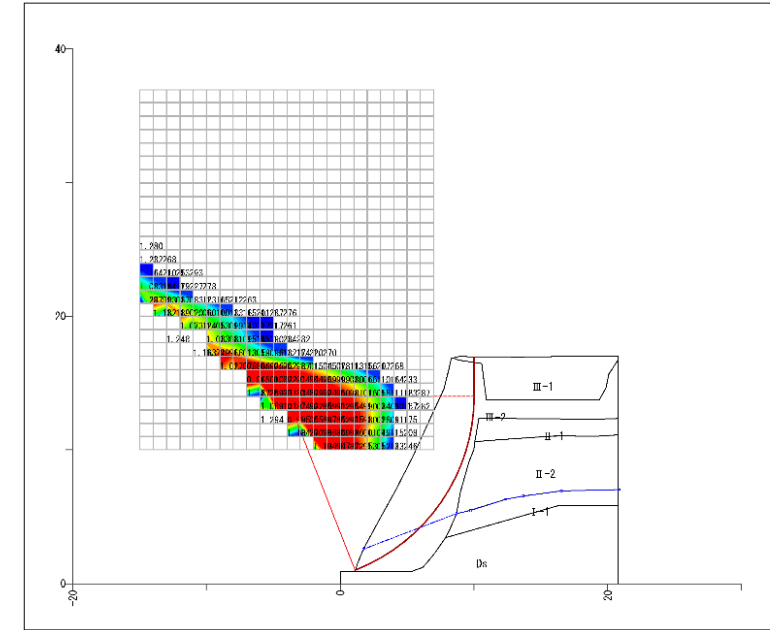
図 1 安定解析結果

安定解析の結果、設定した条件では裏栗石の範囲にすべり面が形成された。また、裏栗石内では平常時でも円弧すべりが発生し、最少安全率で $F_s=1.0$ となった。(図 1)

円弧すべり面が裏栗石の範囲内に入る結果となった。したがって、裏栗石範囲内の粘着力、内部摩擦角を増加する対策が求められる。対策方法は栗石範囲を狭くして改良土に置き換えるものや裏栗石内に安定化を図るような構造物(ジオテキスタイルや鉄筋等)を追加する対策が考えられる。ただし、文化財石垣であることから、これらの対策をとる際には文化財保護の観点から慎重に検討していく必要がある。

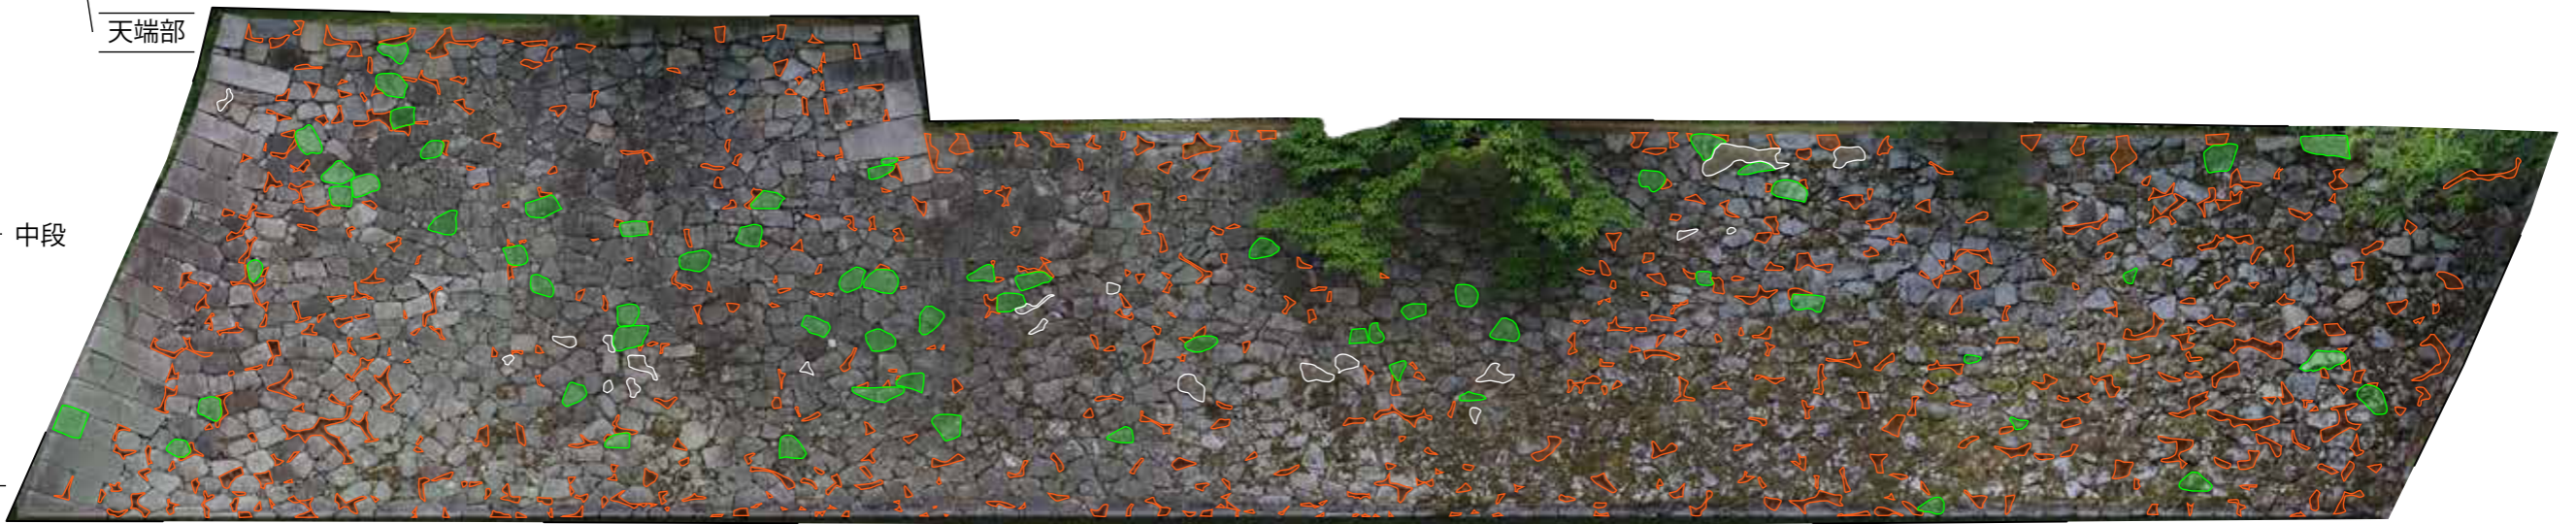
石垣番号	所 見
S17	<p>天端部の延長約 55.8m、中央部の高さ約 9.2m、総面積約 555.7 m²。左端は出隅（算木積）、右端は S18 と接している。築石部は乱積である。石材は花崗岩、砂岩が主流。石材の表面加工はノミ、タタキである。</p> <p>天端部（築石部）、中段部（隅角部、築石部）、裾部（隅角部、築石部）には、石材の割れ、表面劣化が認められる。石垣面全体では、間詰石の抜け落ちが多数確認される。</p> <p>石垣中段部では樹木の影響を受けている部分がある。</p> <p>孕み出し、その他変状は認められなかった。</p>
S18	<p>裾部の延長約 39.5m、中央部の高さ約 11.9m、総面積約 459.3 m²。</p> <p>左端は入隅、右端は出隅。築石部は乱積を主体とする。石材は花崗岩系、堆積岩系であるが、花崗岩系の比率が高い。石材の表面加工はノミ、タタキである。</p> <p>中段築石部に石材の割れ、表面劣化が認められる。天端部（隅石部、築石部）、中段部（隅石部、築石部）、裾部（築石部）に間詰石の抜け落ちが多数確認される。石積み時の作業単位と考えられる積み直しラインが水平方向にはしり、積み直しに由来すると考えられるラインが斜め方向に走る。</p> <p>孕み出し、被熱範囲、その他変状箇所は認められない。</p>

① 緩み	なし
② 割れ	なし
③ 表面劣化	あり(築石部)
④ 抜け落ち	あり(間詰)
⑤ 孕み出し(局所)	なし
⑥ 孕み・抜け落ち	なし
⑦ 前倒れ	なし
⑧ 孕み出し(広範囲)	なし
⑨ 崩れ	なし
⑩ 樹木	あり(隅角部)
⑪ 天端部の沈下	なし
⑫ その他	なし

① 緩み	なし
② 割れ	あり(隅角・築石部)
③ 表面劣化	あり(隅角・築石部)
④ 抜け落ち	あり(間詰)
⑤ 孕み出し(局所)	なし
⑥ 孕み・抜け落ち	なし
⑦ 前倒れ	なし
⑧ 孕み出し(広範囲)	なし
⑨ 崩れ	なし
⑩ 樹木	あり(隅角・築石部)
⑪ その他	なし

① 緩み	なし
② 割れ	あり(築石部)
③ 表面劣化	あり(築石部)
④ 抜け落ち	あり(間詰)
⑤ 孕み出し(局所)	なし
⑥ 孕み・抜け落ち	なし
⑦ 前倒れ	なし
⑧ 孕み出し(広範囲)	なし
⑨ 崩れ	なし
⑩ 樹木	なし
⑪ 前面土砂の堆積	なし
⑫ 立地地盤の異常	なし
⑬ その他	なし

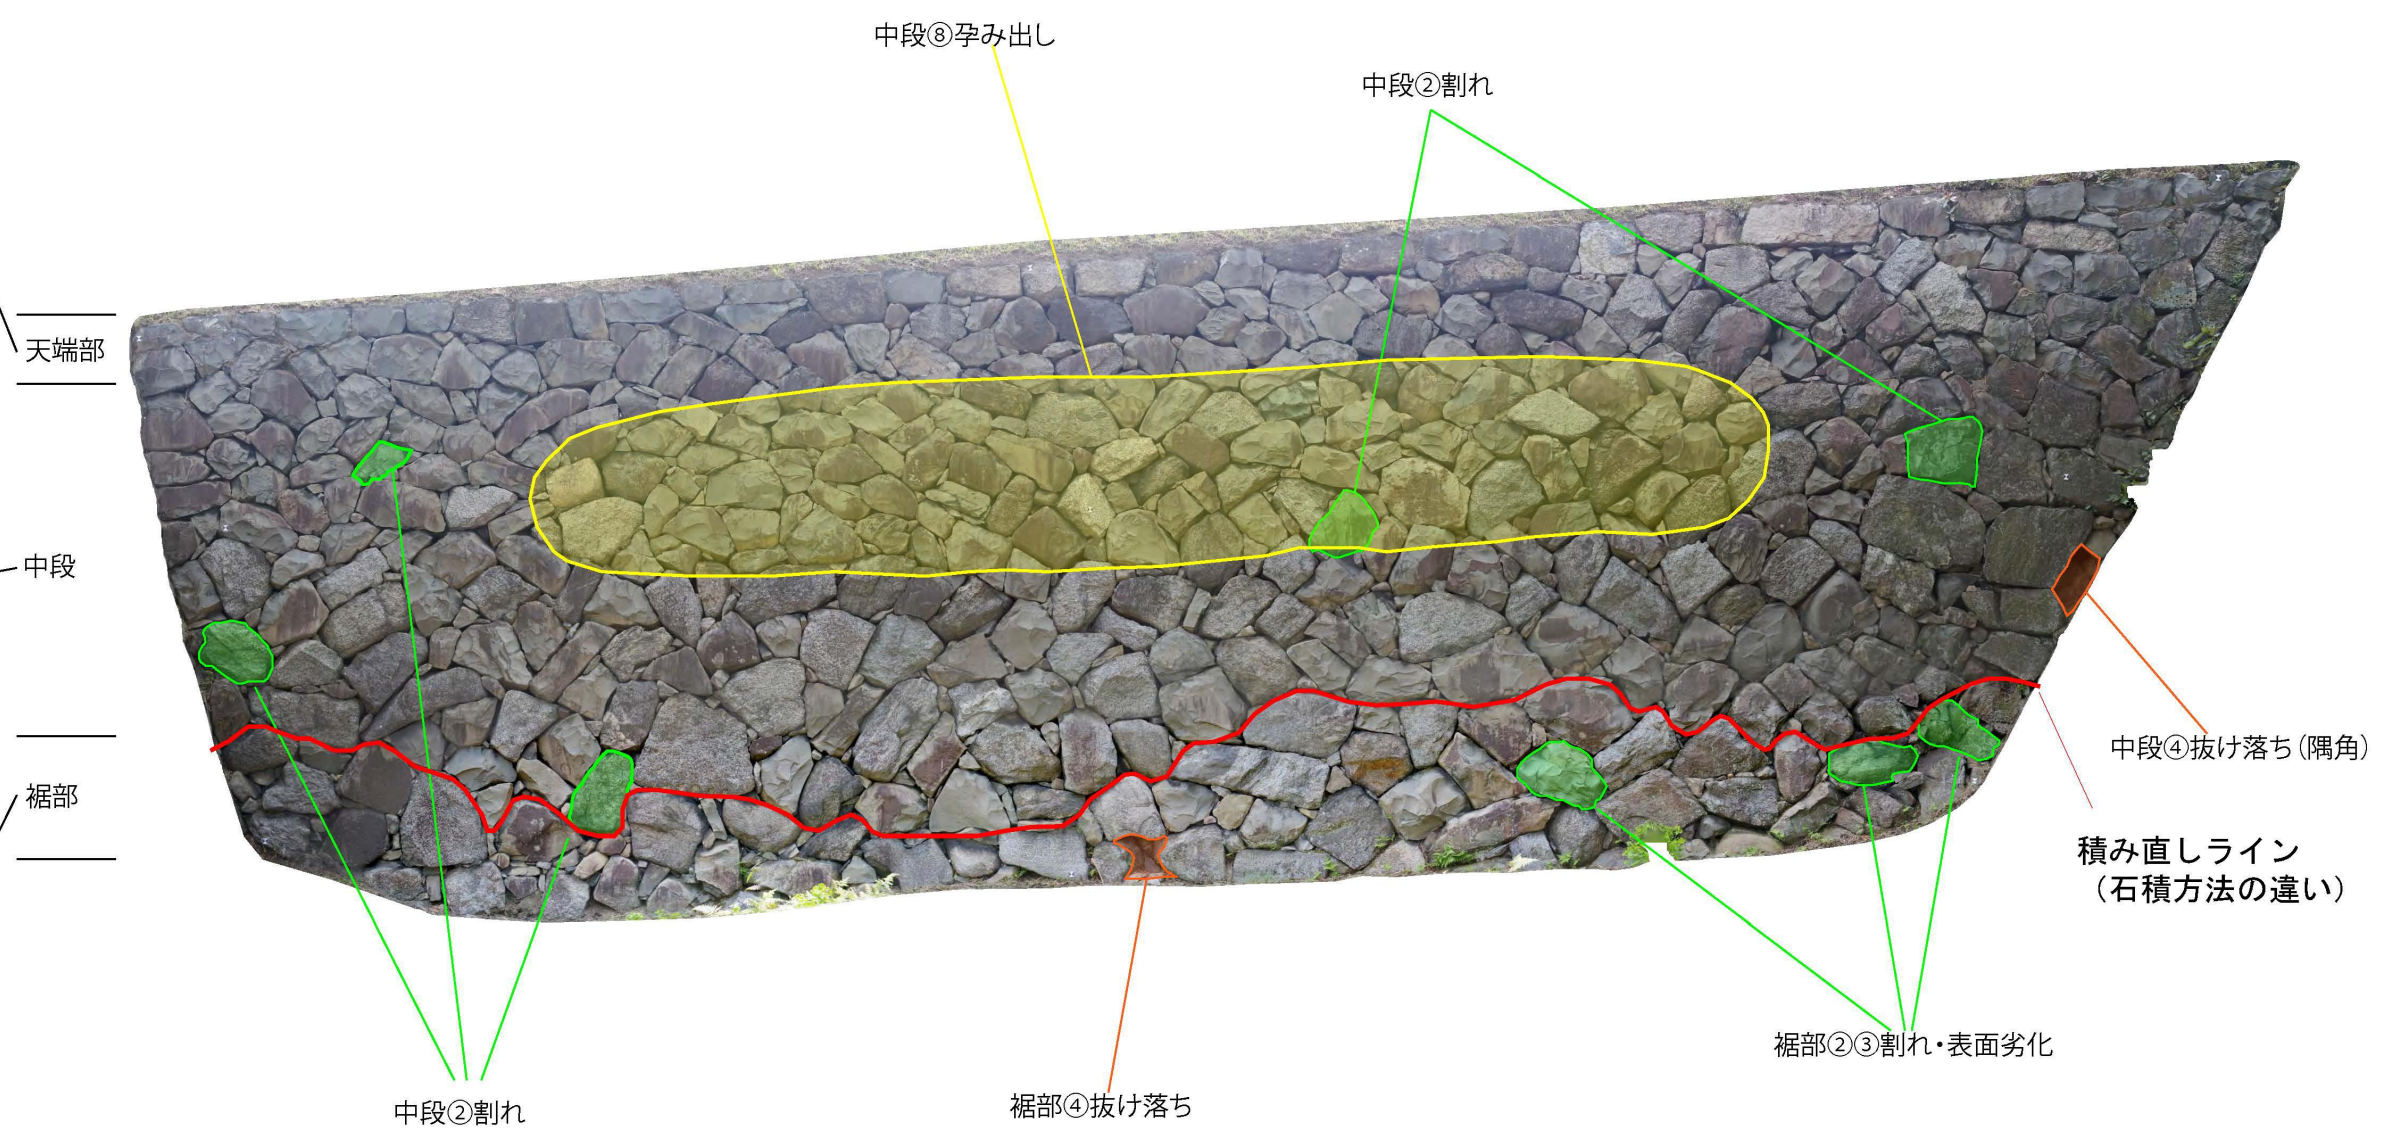
① 緩み	なし
② 割れ	あり
③ 表面劣化	なし
④ 抜け落ち	あり(問詰)
⑤ 孕み出し(局所)	なし
⑥ 孕み・抜け落ち	なし
⑦ 前倒れ	なし
⑧ 孕み出し(広範囲)	あり
⑨ 崩れ	なし
⑩ 樹木	なし
⑪ その他	なし

破損状況変形の観察
中段部に孕み出し(弱)が認められる。

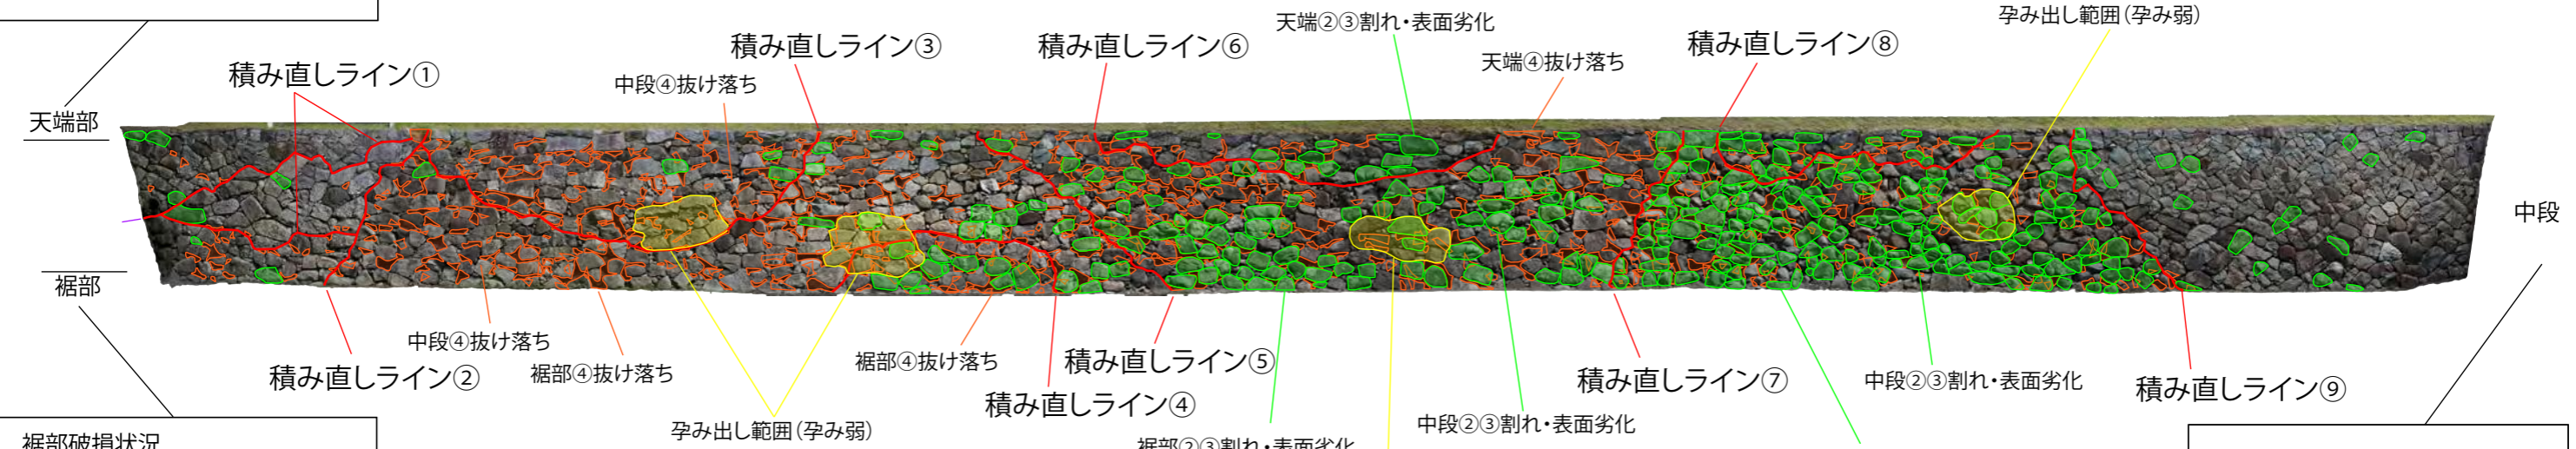
石垣面中央部分より右側で弱い孕み出しが局所的に 4 か所みられる。石材の割れ・表面劣化はあまり多くなく、砂岩の風化による割れが全体的にみられる。間詰石の抜け落ちは落とし積みの箇所には少なく、乱積みの箇所にやや多くみられるが、U65 に比べると少ない。被熱などその他変状箇所はみられない。

① 緩み	なし
② 割れ	あり
③ 表面劣化	あり
④ 抜け落ち	あり(間詰)
⑤ 孕み出し(局所)	あり
⑥ 孕み・抜け落ち	なし
⑦ 前倒れ	なし
⑧ 孕み出し(広範囲)	なし
⑨ 崩れ	なし
⑩ 樹木	なし
⑪ その他	なし

破損状況変形の観察
中段部に孕み出し(弱)が4か所確認された。

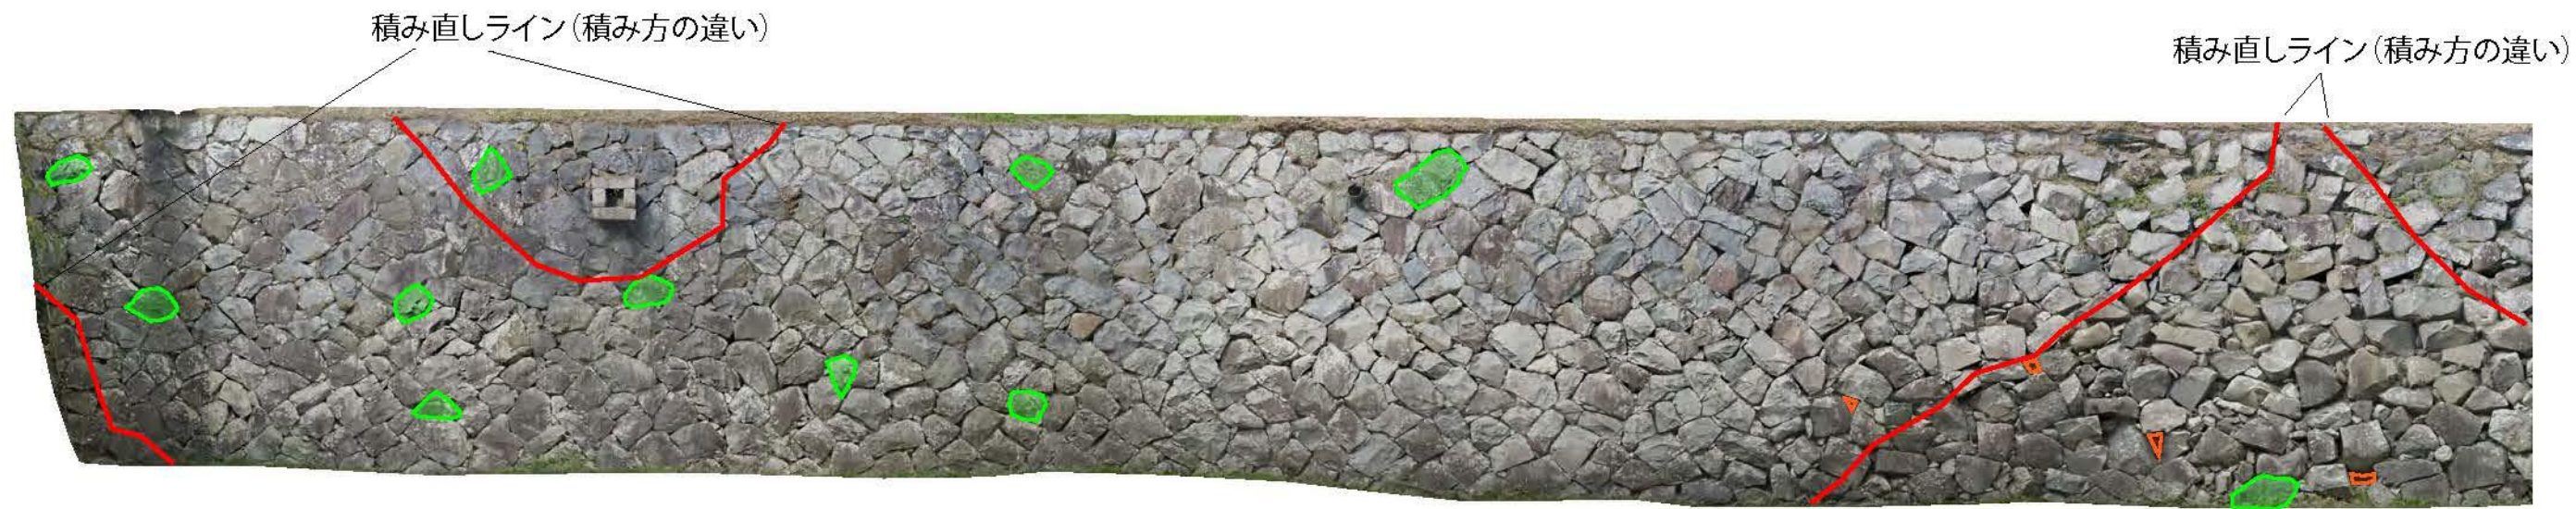
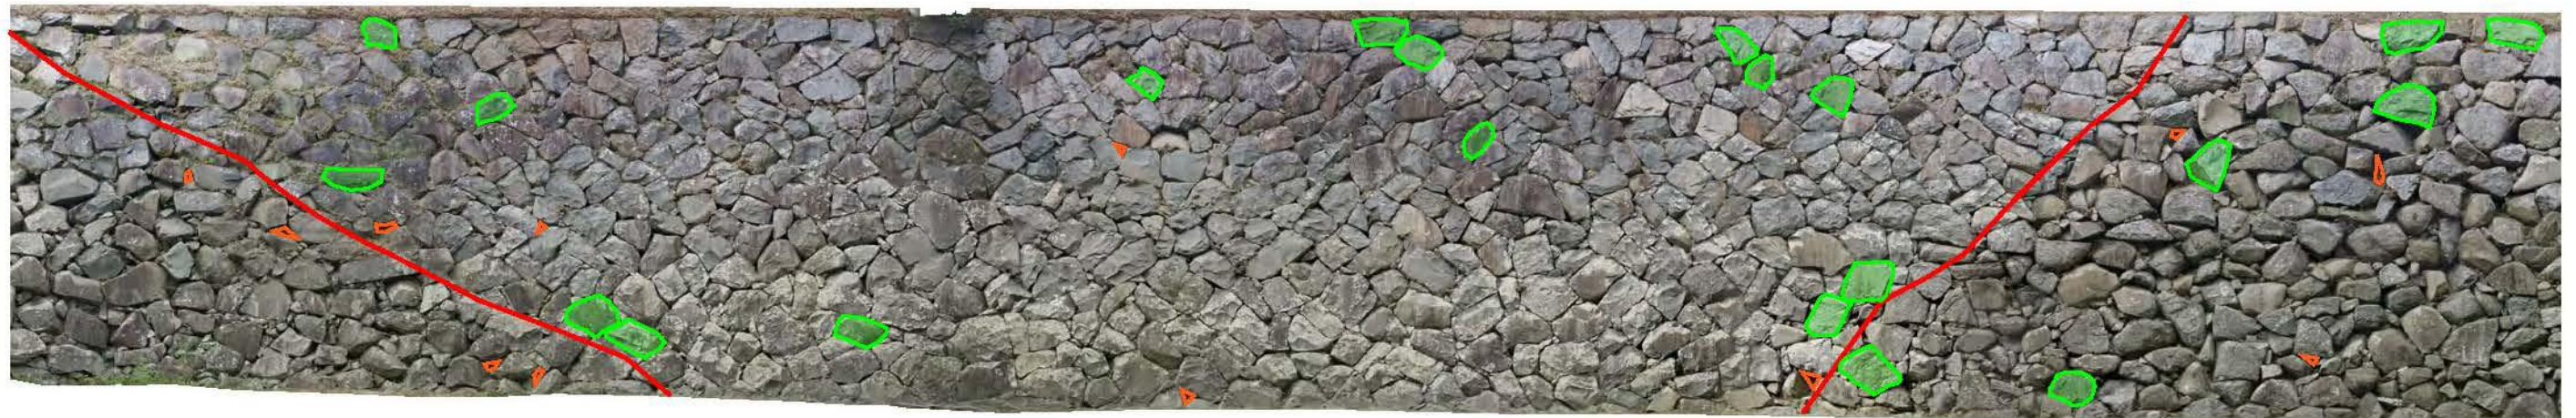
名古屋城天守台等石垣調査基本調査 U66石垣カルテ①

① 緩み	なし
② 割れ	あり(築石部)
③ 表面劣化	あり(築石部)
④ 抜け落ち	あり(築石部)
⑤ 孕み出し(局所)	なし
⑥ 孕み・抜け落ち	なし
⑦ 前倒れ	なし
⑧ 孕み出し(広範囲)	なし
⑨ 崩れ	なし
⑩ 樹木	なし
⑪ 天端部の沈下	なし
⑫ その他	なし

① 緩み	なし
② 割れ	あり(築石部)
③ 表面劣化	あり(築石部)
④ 抜け落ち	あり(築石部)
⑤ 孕み出し(局所)	あり(築石部)
⑥ 孕み・抜け落ち	なし
⑦ 前倒れ	なし
⑧ 孕み出し(広範囲)	なし
⑨ 崩れ	なし
⑩ 樹木	なし
⑪ その他	なし

① 緩み	なし
② 割れ	あり(築石部)
③ 表面劣化	あり(築石部)
④ 抜け落ち	あり(築石部)
⑤ 孕み出し(局所)	なし
⑥ 孕み・抜け落ち	なし
⑦ 前倒れ	なし
⑧ 孕み出し(広範囲)	なし
⑨ 崩れ	なし
⑩ 樹木	なし
⑪ 前面土砂の堆積	なし
⑫ 立地地盤の異常	なし
⑬ その他	なし

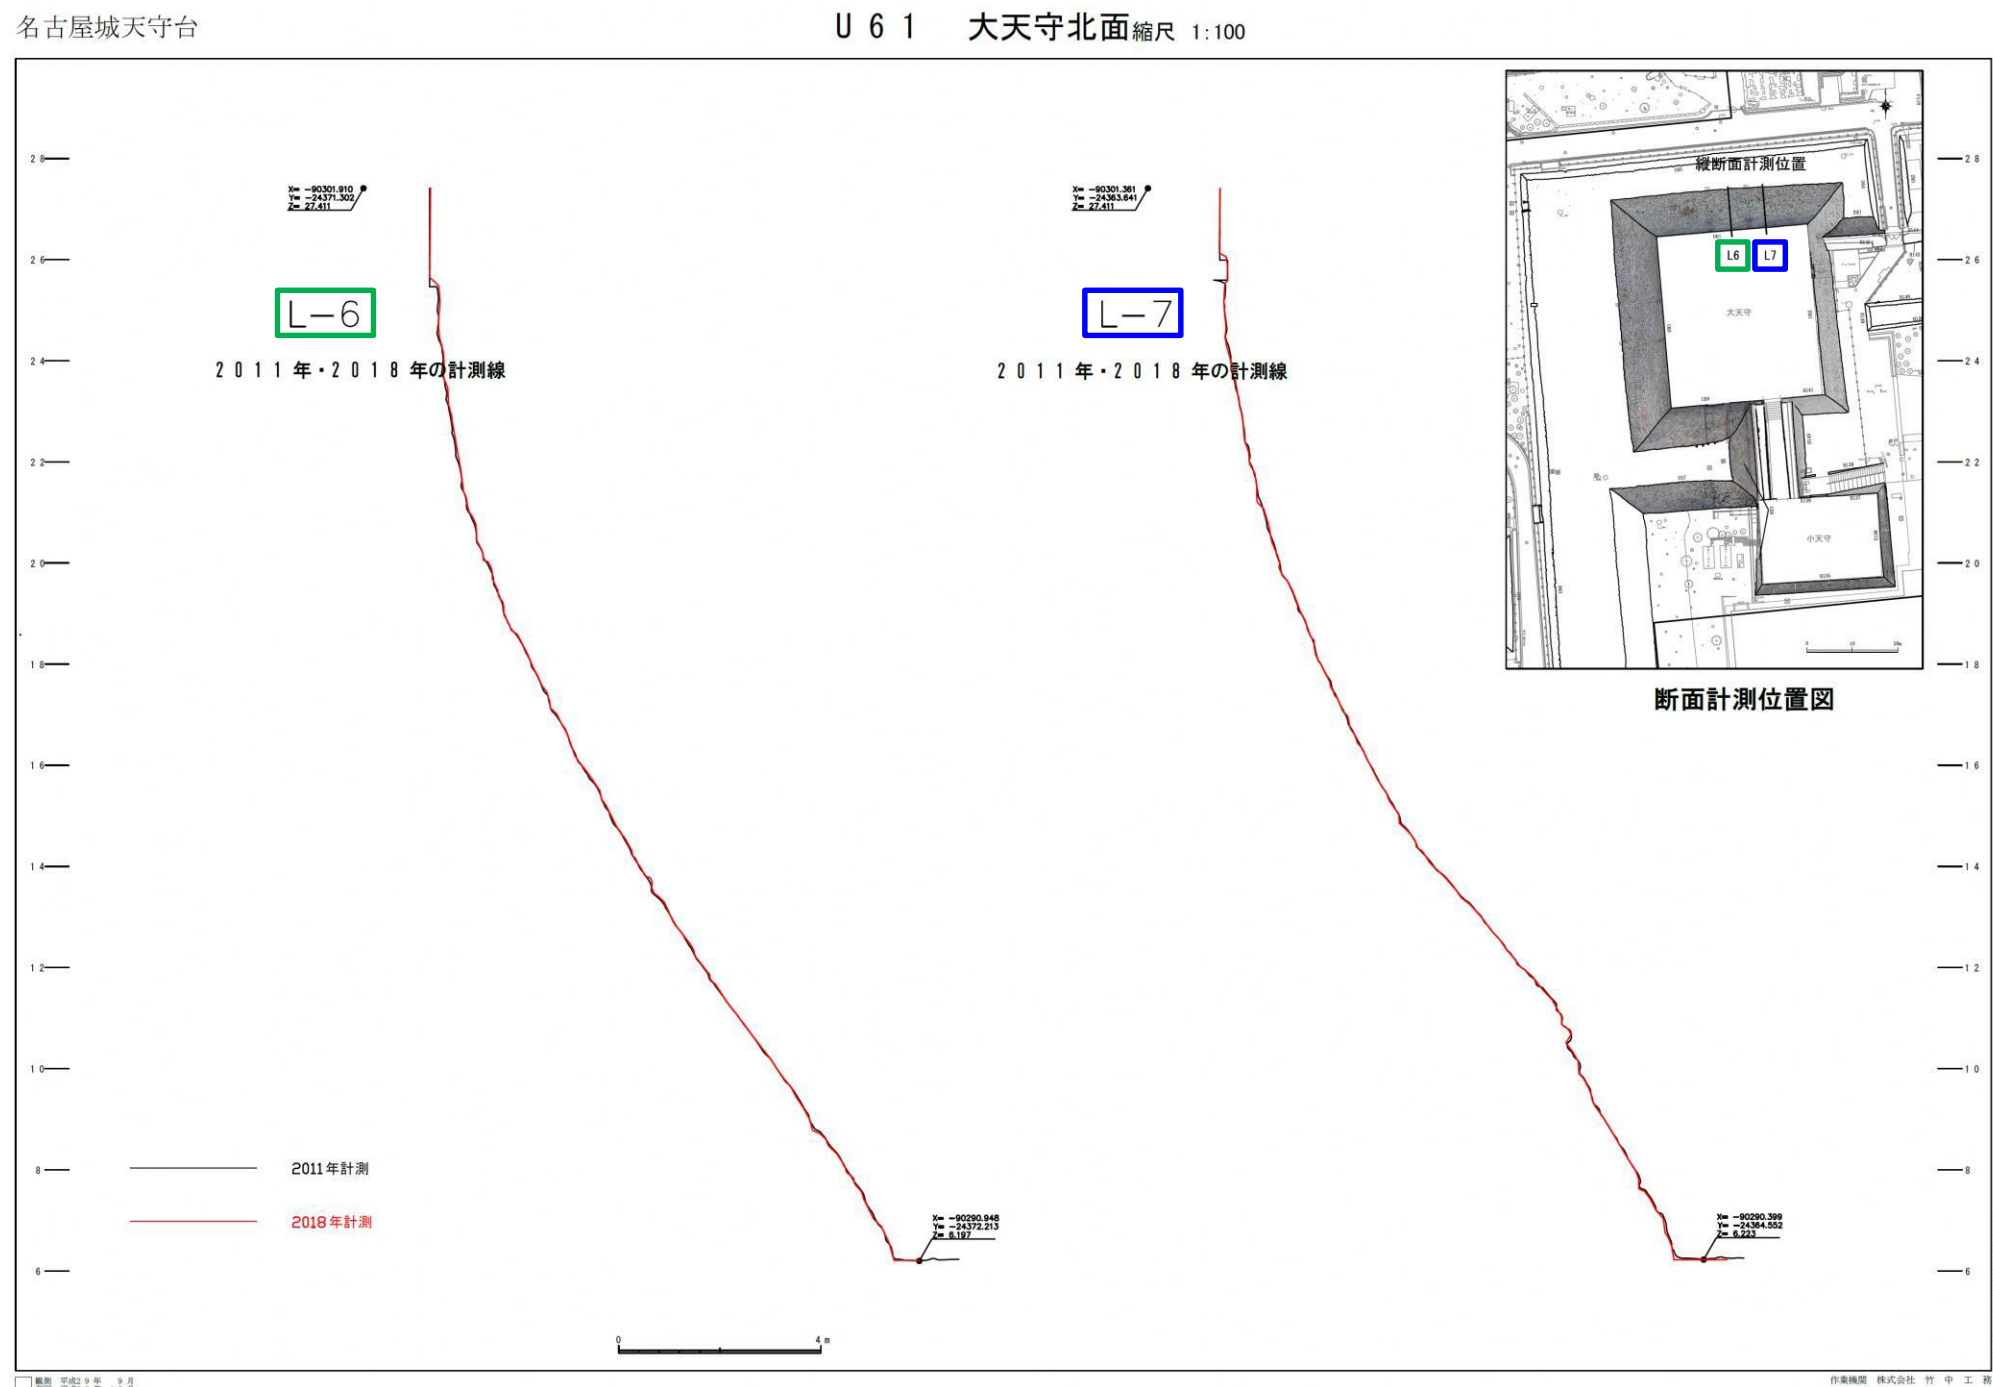
H24計測データと現況データ(断面比較)

平成24年度にレーザー計測が行われており、平成24年の計測データと平成30年の計測データより縦断図を作成し、比較を行った。
U61孕み出し部について重ね合わせによる比較を行ったところ、石垣の変動によるとみられる変化は認められなかった。

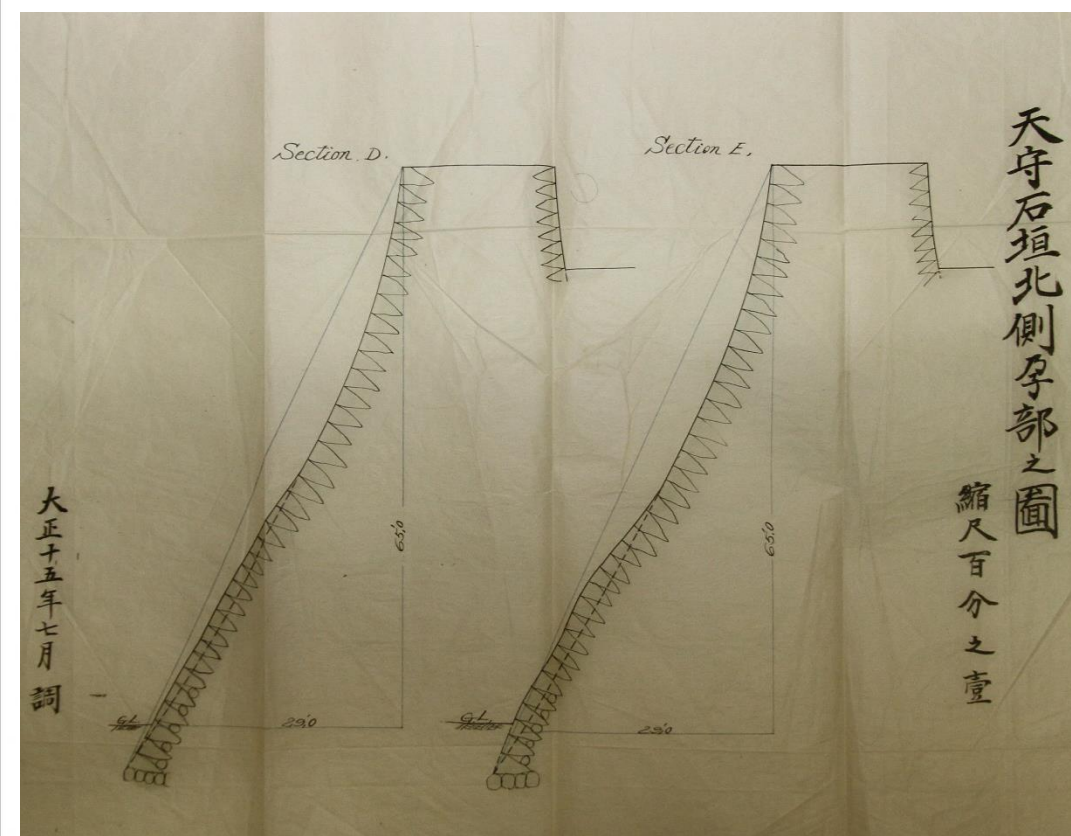
天守石垣北側孕部之圖

断面図の作成位置が特定できないため現在との対比は困難である。
