特別史跡名古屋城跡全体整備検討会議 石垣部会(第33回)

本丸内堀石垣発掘調査について

名古屋城天守台等石垣調査 U060石垣カルテ（標高・ライン）

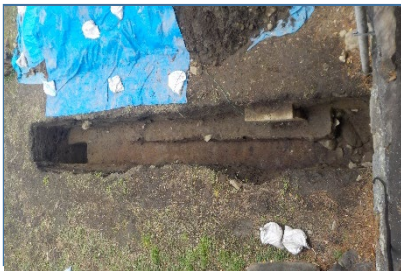
図7 S区全景（西から）

石垣前面に円礫の密集が確認された。上層の円礫は礫の大きさが小さいことや検出された面が高い（図8）ことから捨石ではないと考えられる。下層の円礫についても石垣から遠い部分については根切の痕跡を把握するために部分的に除去した。

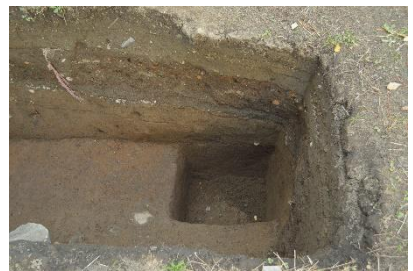
図12 北西隅サブトレンチ（南から）

堀底の堆積状況を調べるために、石垣に影響しない部分として調査区北西隅にサブトレンチを設けて掘削を行った（図12）。厚い盛土の下位で、地山と思われる砂質土を検出した。

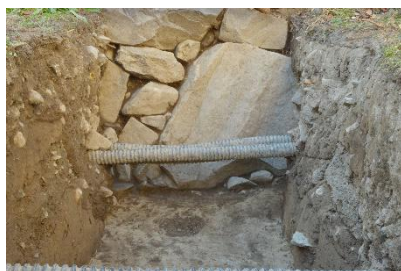
図 20 灰白色土検出状況(東から)

石垣前面で灰白色粘質土を多く含む均質でしまった土が検出された（図 20）。前述の淡茶褐色土と灰白色粘質土の境界は不明瞭。築石の下には暗褐色粘質土が円形状に堆積する。この灰白色粘質土と暗褐色粘質土、築石の関係は現時点では不明。

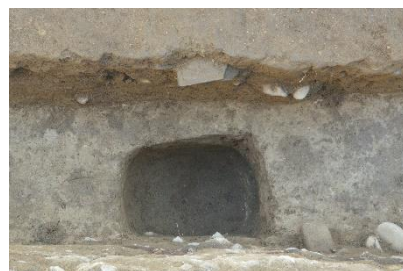
図 21 P01 検出状況（北から）

石垣付近でピット（P01）が検出された（図 21）。P01 の少し東側から茶色の強い土があらわれるが、徐々に変わっていくため、境界は不明瞭。

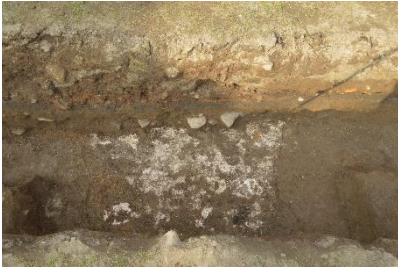
図 22 SK02 漆喰検出状況（南から）

U 区中央付近東寄りでは礫が大量に混入する土坑（SK02）が検出された。掘り下げると、土坑全体で漆喰面が検出された（図 22）。SK02 は焼土混じりの層や旧表土（旧堀底）より下に検出面があるため、濃尾地震に伴う廃棄土坑の一つと考えられる。

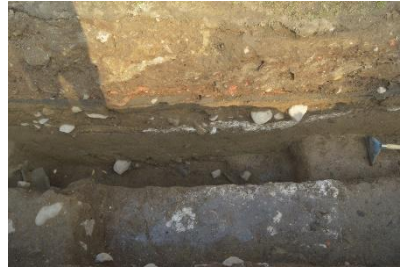
図 23 SX01 検出状況（南から）

SK02 の下位に瓦を含む掘り込み（SX01）が検出された（図 23）。SX01 はほぼ完形の丸瓦を含む。

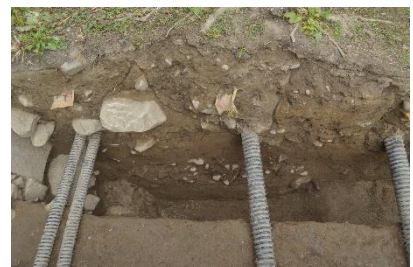
図 27 白色硬化層検出状況（南から）

石垣前面で検出した灰白色シルト層を追って石垣に向かって掘削を行ったところ、石垣際で白色の硬化層が検出された（図 27）。灰白色シルト層と白色硬化層の間の壁面は瓦や石を多く含むため、なんらかの掘り込みの可能性がある。

白色の硬化層は、近世包含層の下位であり、築石の前面を覆っている。

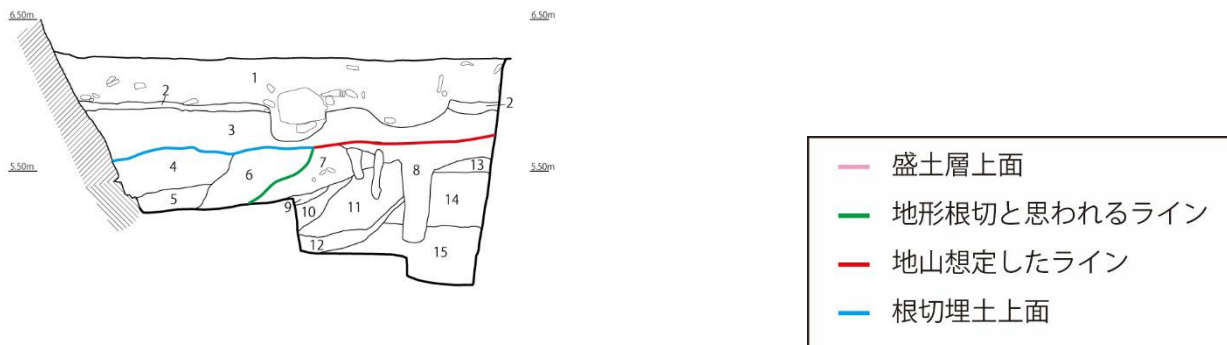
- ・ 4、5、6 層が根切埋土と考えられる。
- ・ 4 層は砂質の強いオリーブ褐色土、5 層は暗褐色土、6 層はにぶい黄褐色土に黒色土のブロックが入る。硬度計 18~20mm。
- ・ 石垣前面に捨石らしき礫の集中は観察されていない。

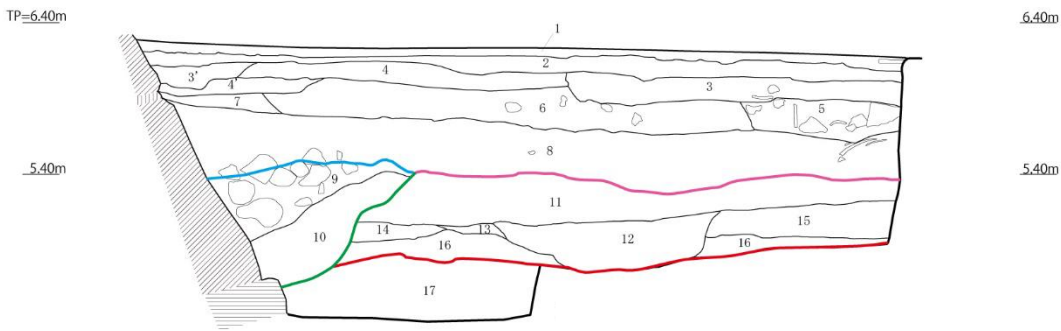
- ・ 9、10層が根切埋土と考えられる。9層は黄褐色土に暗黄灰色土が混じる。石垣際に角礫が集中している。10層は暗黄灰色で締まりがある。硬度計は25mm。

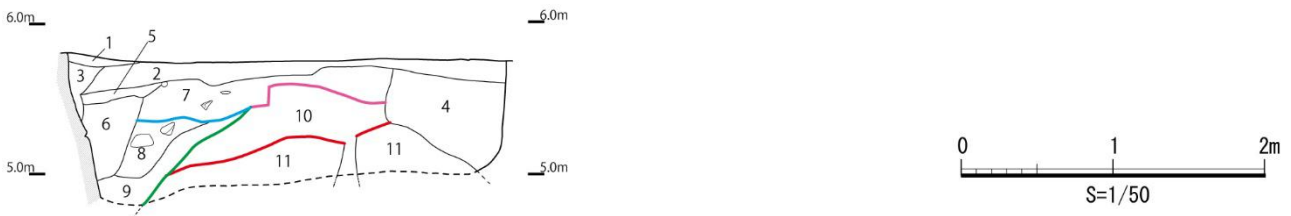
- ・ 8、9層が根切埋土と考えられる。6は宝暦の修理の際の掘り込みと判断している。いずれも砂質の土である。10は、砂質土中に粘質土のブロックが混じり、盛土であると思われる。遺物は確認していないため、築城期の盛土であろう。
- ・ 根切の埋土中には今のところ、大きな礫は見られない。
- ・ R区の西端のサブトレンチでも、同様な堆積状況を確認している。

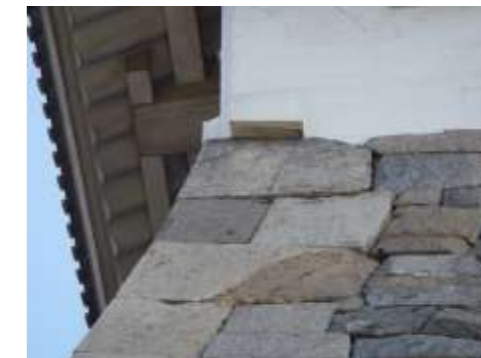
左隅角石高さは90cm程度、右隅中段上の角石高さ90cm程度だが、中段より裾部は角石高さが1mを超える。中段部は石材の再利用が行われている可能性が高い。

図03 U060_左隅角部の角石割れ.jpg

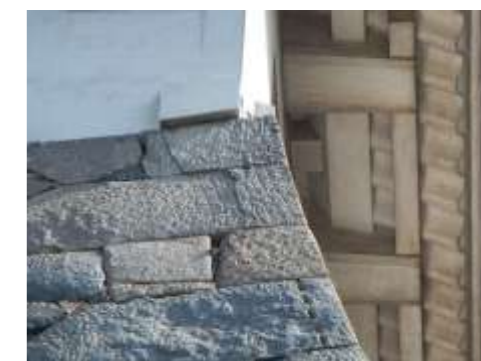
図05 U060_右隅角部の角石、角脇石割れ.jpg

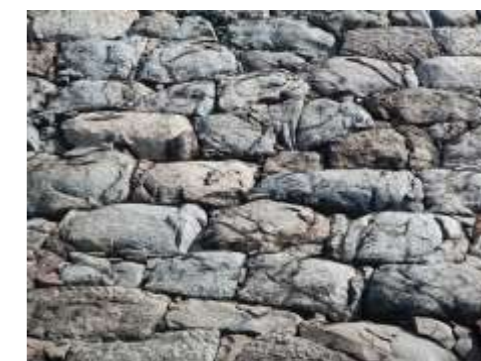
裾部より2m~8mの間で被熱を受けた部分あり。

図06 U060_中段_表面劣化(被熱劣化)状況.jpg

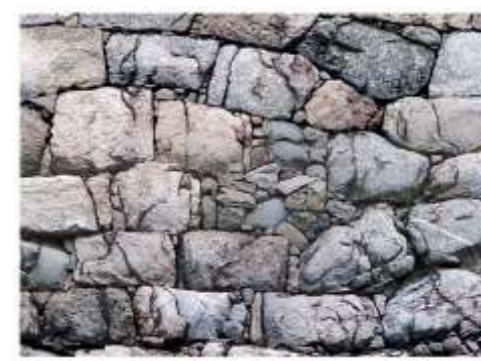
図07 U060_中段_築石粉砕状況.jpg

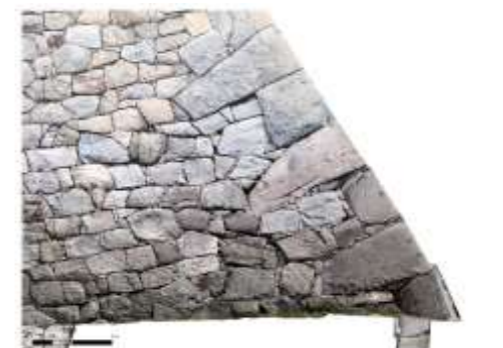
図12 U060_裾部緩み.jpg

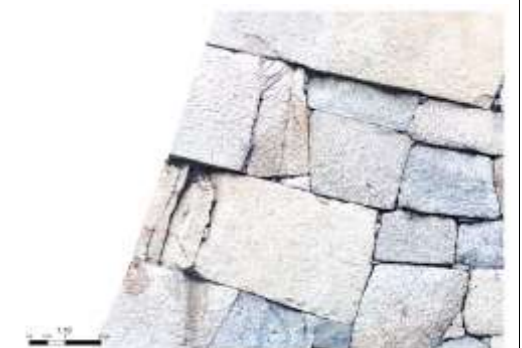
図13 U060_隅角部破損状況01.jpg

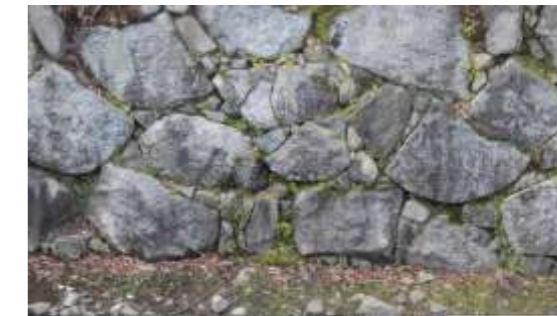
図03 U061_間詰石の状況.jpg

孕み出し部に植生が認められる。間詰石の抜け落ちが広範囲に認められる。

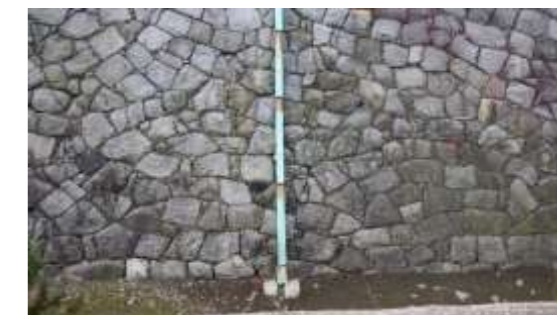
図06 U061_中段下~裾部_損傷(割れ)状況.jpg

天端から中段下にかけて角石、角脇石の割れが認められる。

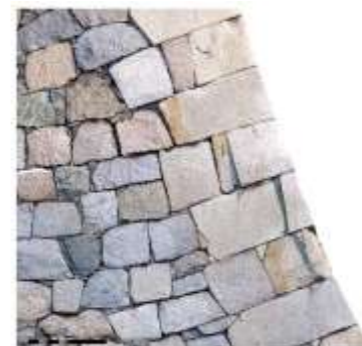
図12 U061_隅角部中段_角石割れ.jpg

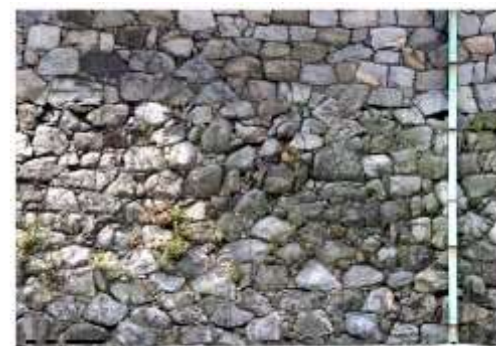
図13 U061_築石部中段_植物.jpg
