(1) 石垣の歴史的経緯

(2) 天守台周辺石垣の現況把握調査

名古屋城天守台等石垣調査 U062石垣カルテ (標高・ライン)

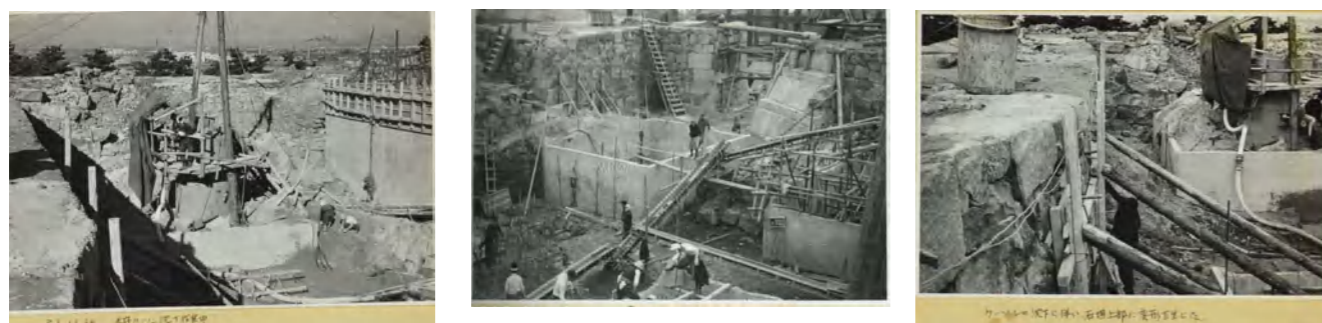
図(資)-2.1.8 現天守閣再建工事の状況

大天守北面の穴蔵石垣の大半がはずされている

大天守の桁形の石垣をはずし、ケーソンを施工している

ケーソンの沈下に伴い石垣が内側に变形している

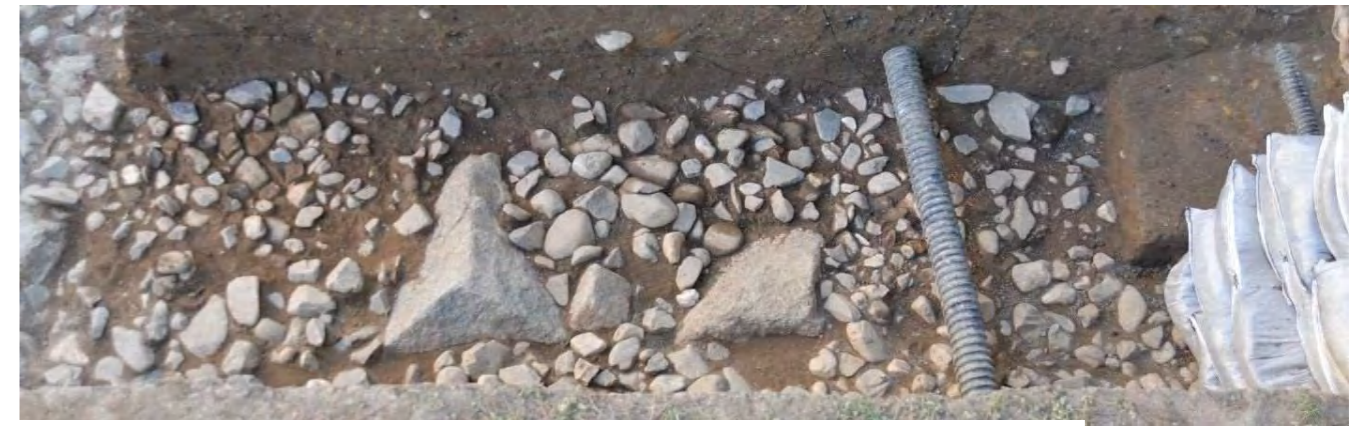
Wトレンチ（北側石列御深井丸側）礫群と石列。写真右が内堀御深井丸側石垣
写真右側の御深井丸側石垣までは達していないと判断される

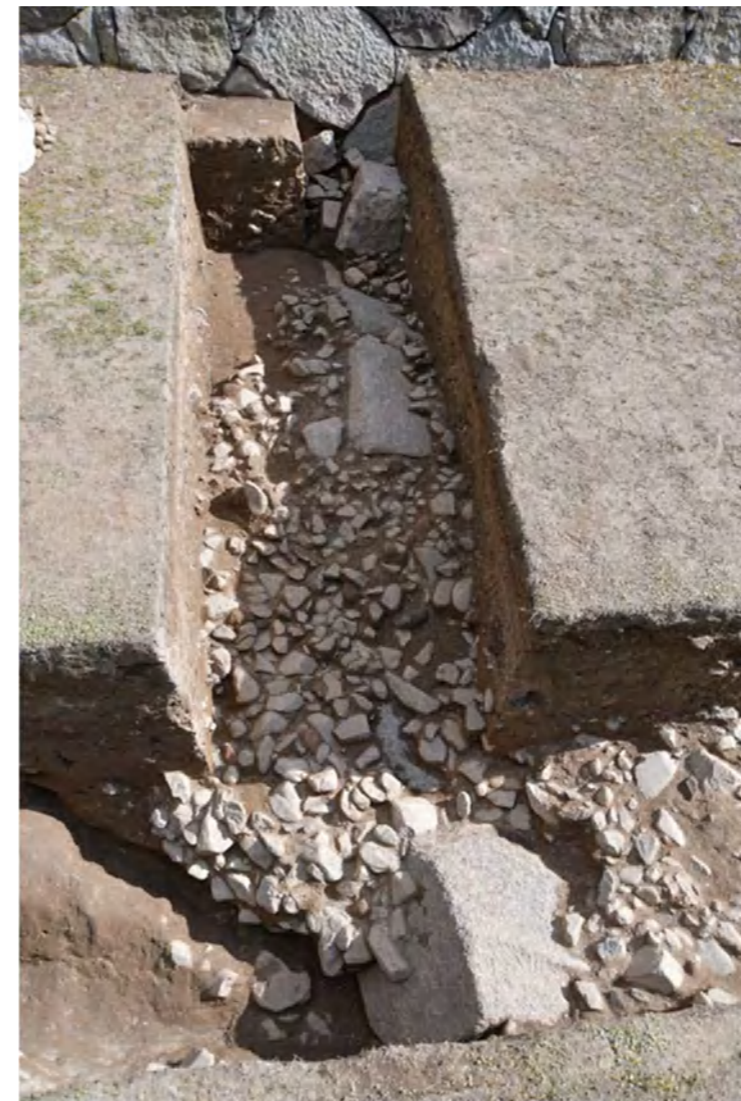
Xトレンチ（北側石列天守台側） 石列
写真奥が天守台石垣西面
石材は天守台石垣前面まで達している
が、天守台石垣とは組み合っていない
と思われると思われる

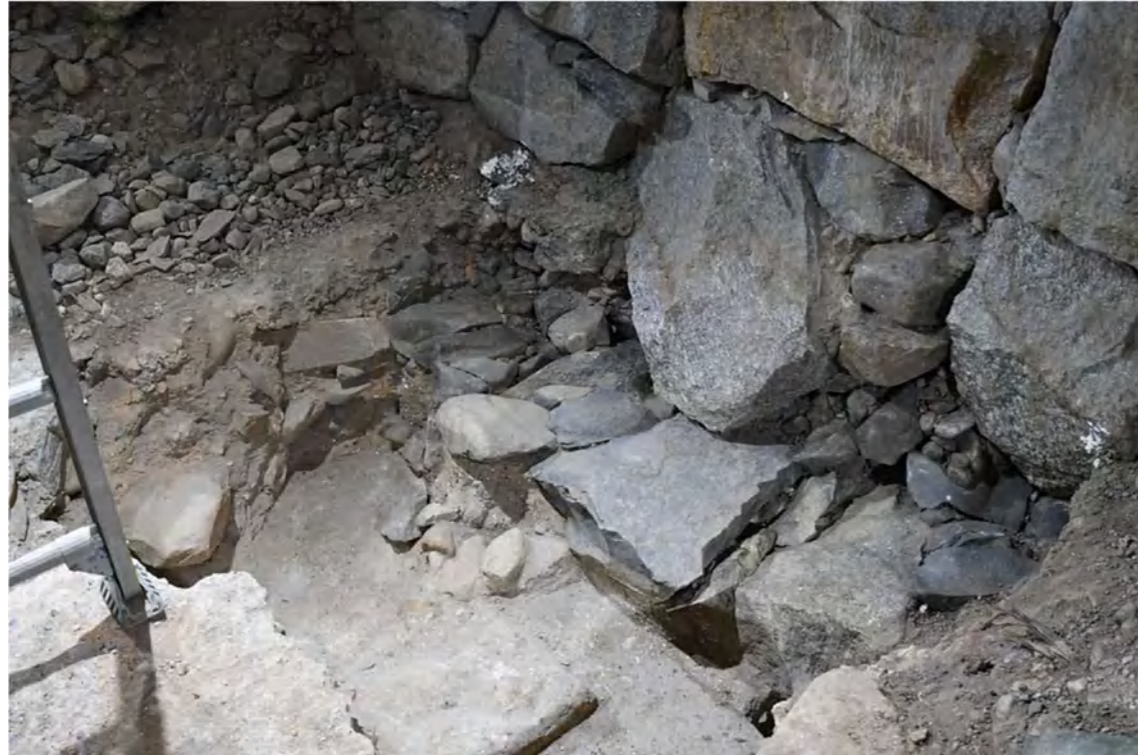
① 調査区

地下部分で、近世盛土層とその面に据えられた築石（根石か？）の可能性のある石列を確認。現天守閣再建時の積み直しは、本来の築石から後ろに控えて積まれている。その間には土砂が挟まるなど、改変が顕著。

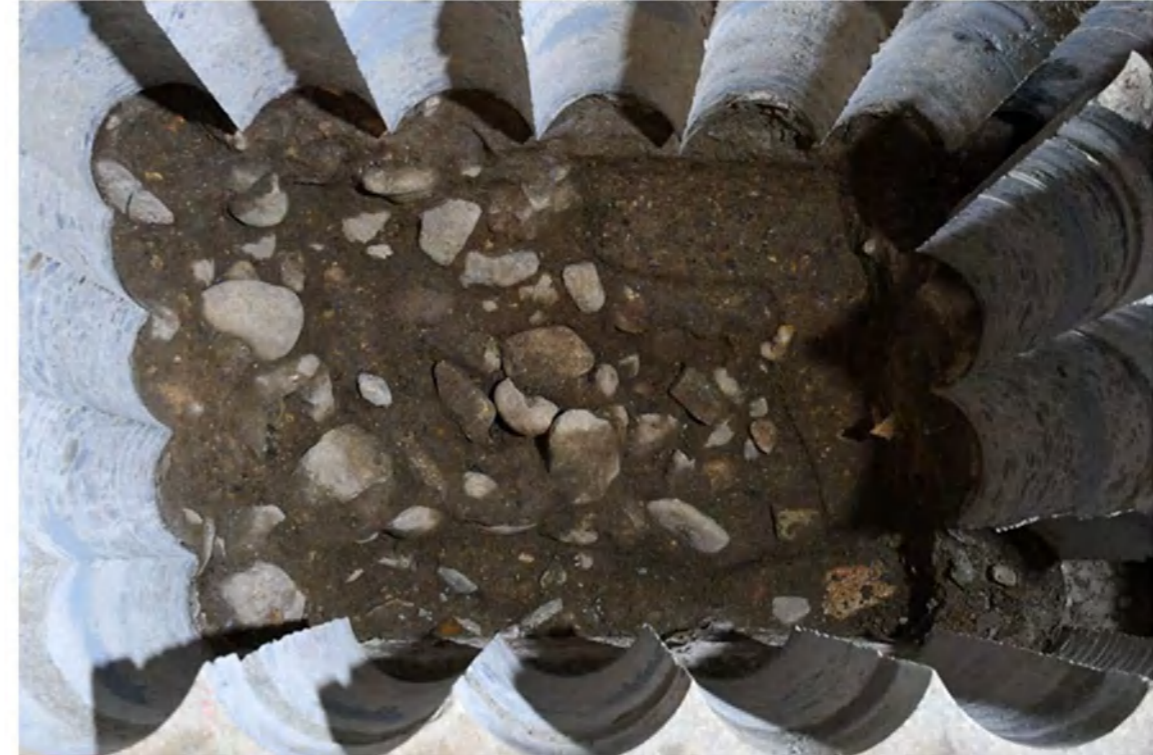
⑦調査区

小天守礎石の根固めとみられる礫群検出。礎石はないが、盛土及び根固めは残存

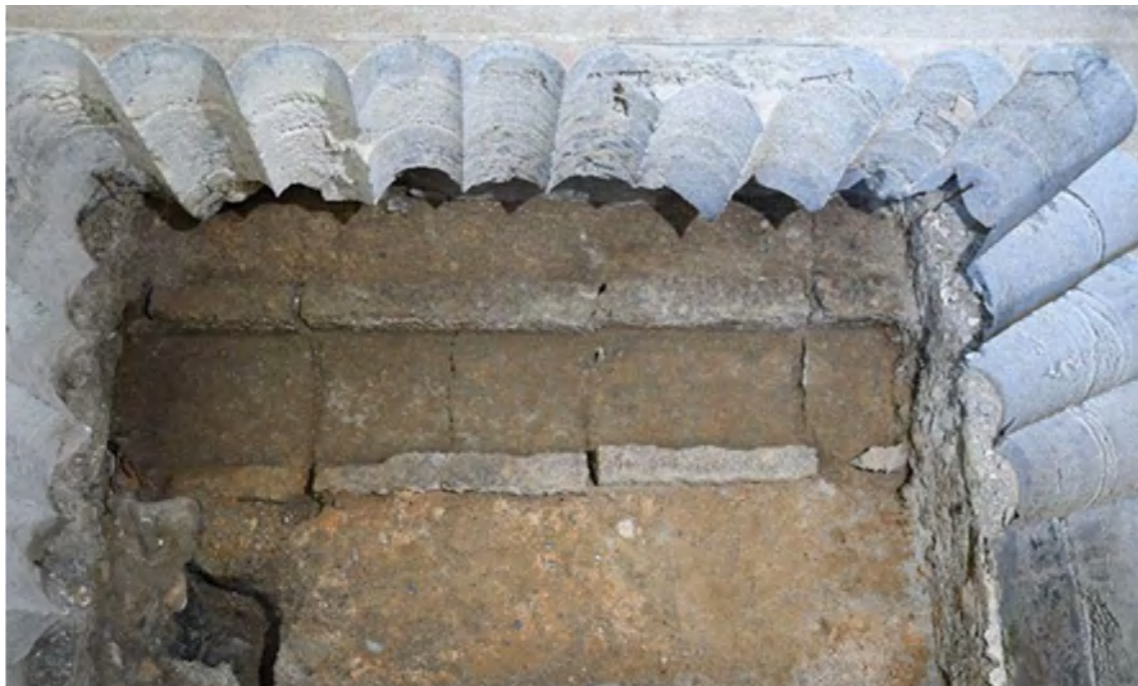
④ 調査区

被熱した石樋と、その両側のたたき面。写真の上方向が穴蔵石垣面。たたき面は石垣面に直接接しており、いずれも近世期のものと判断される。

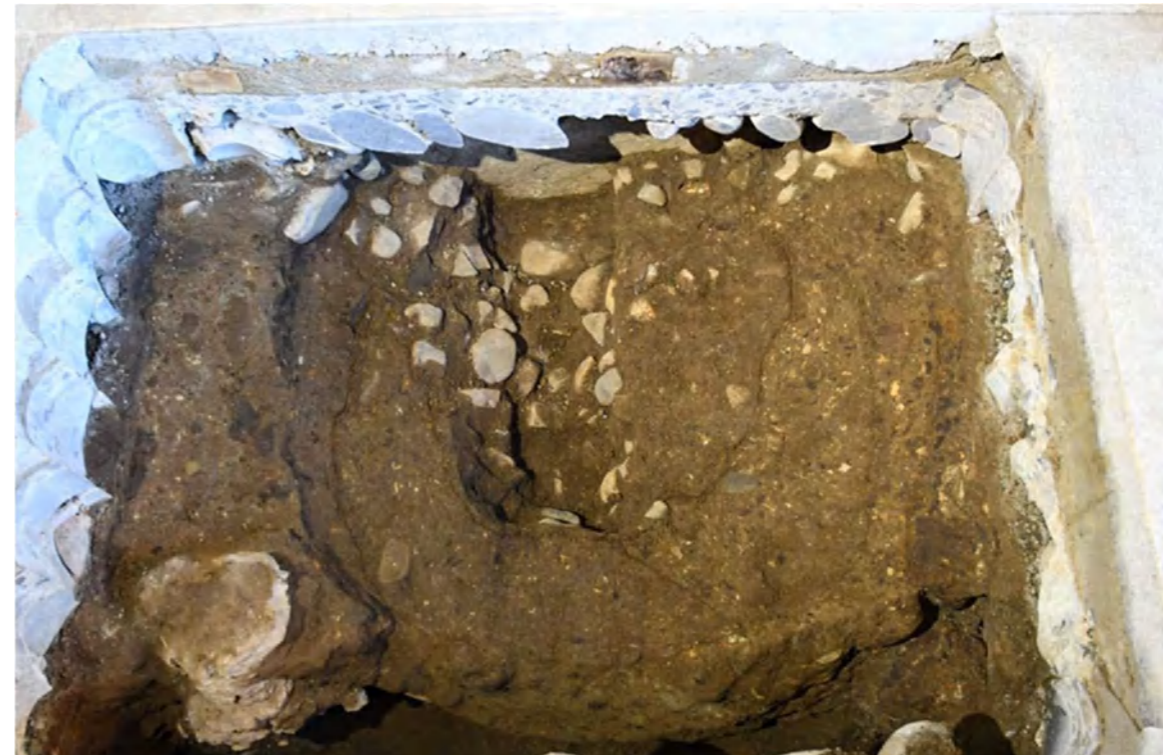
⑧調査区

小天守口御門部分。礎石の抜き取り跡と思われる、土坑の中央は、一段深い掘り込みがあり礎石の根固めとみられる礫が集中する。

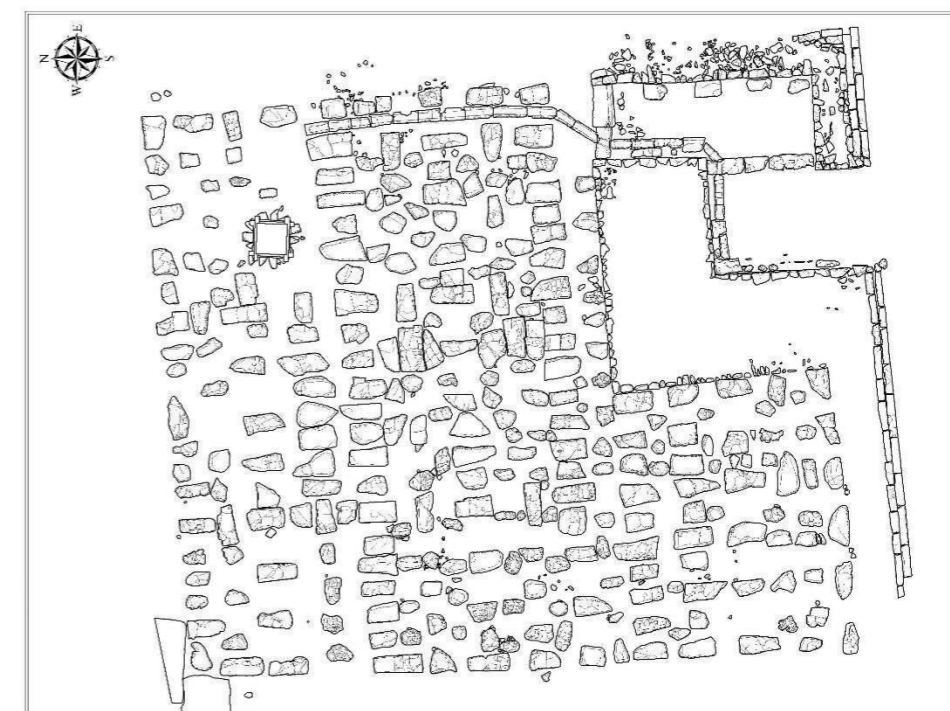
図(資)-2.4.5 礎石展示場所現況写真及び平面図

これらの石材の94%には、亀裂や剥離などの損傷が認められる。その中には、おそらく移設時にモルタル等によって補修されている石材もみられる。原因としては、礎石として機能していた時点での荷重による損傷と天守焼失時の被熱による劣化が想定される。そのほか、雨水等の水分による影響で石材の表面が劣化する「粉状化」がみられる石材も91石確認した。これらは、展示場所の環境が影響を及ぼしている可能性がある。

これらの礎石については、現天守閣再建時に、現天守閣内の展望台から見る位置に移設されたと報道されており（中部日本新聞 昭和32年7月9日）、その展示位置も重要ではある。しかし、この場所の環境が石材の保存に影響を及ぼしている可能性も考えられ、今後の展示場所、方法について検討を進めることが必要である。

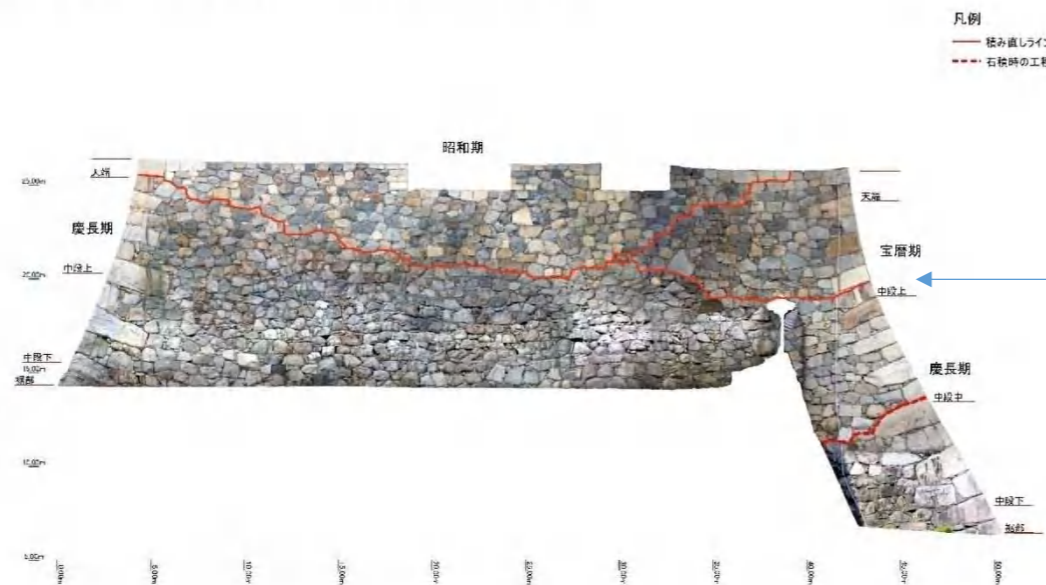
大天守台東面

宝暦期積み直しライン

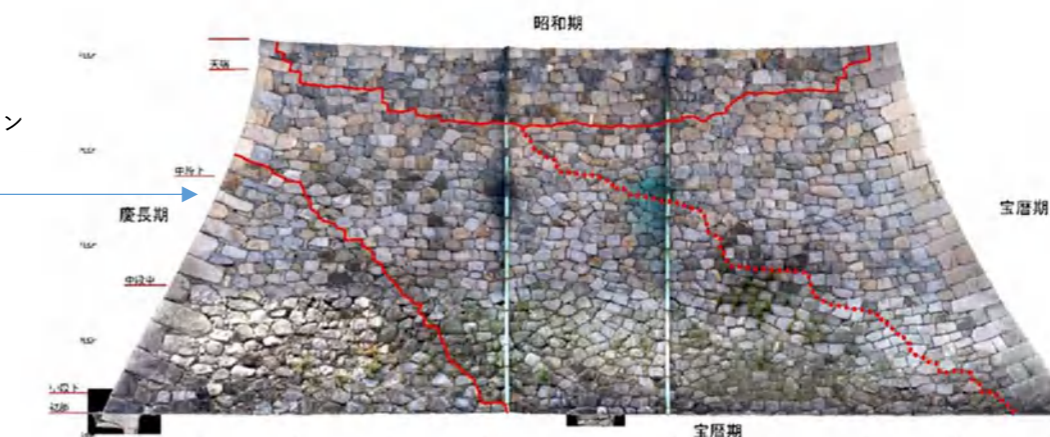
大天守台北面

大天守台北面では、ちょうど突出部分の中に積み直しラインが走っており、②で整理するように、ラインを境に突出の状況が違うことも観察されている。石垣面の突出が、宝暦期の積み直しの段階の変形に由来する可能性も考えられる。

宝暦期積み直しライン

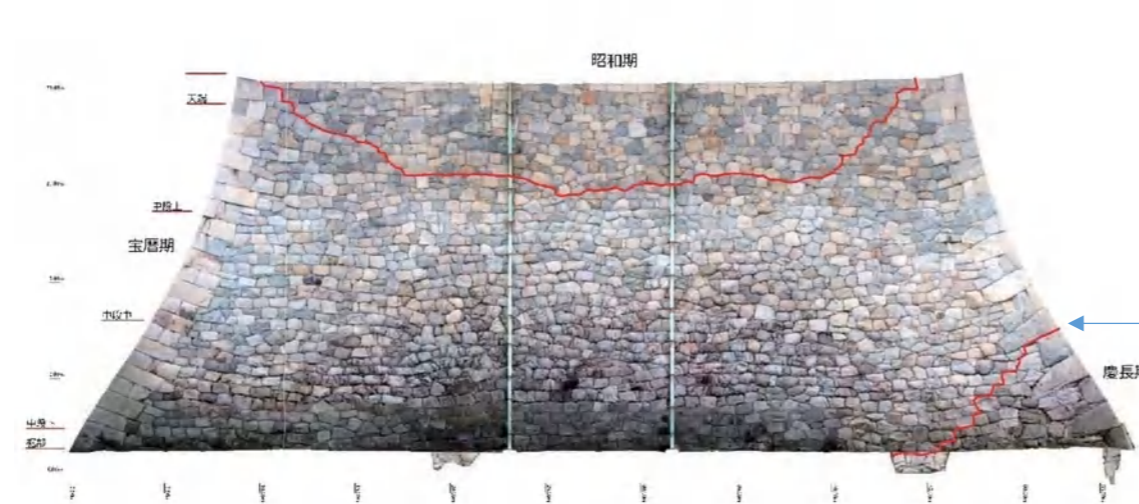
大天守台西面

宝暦期積み直しライン

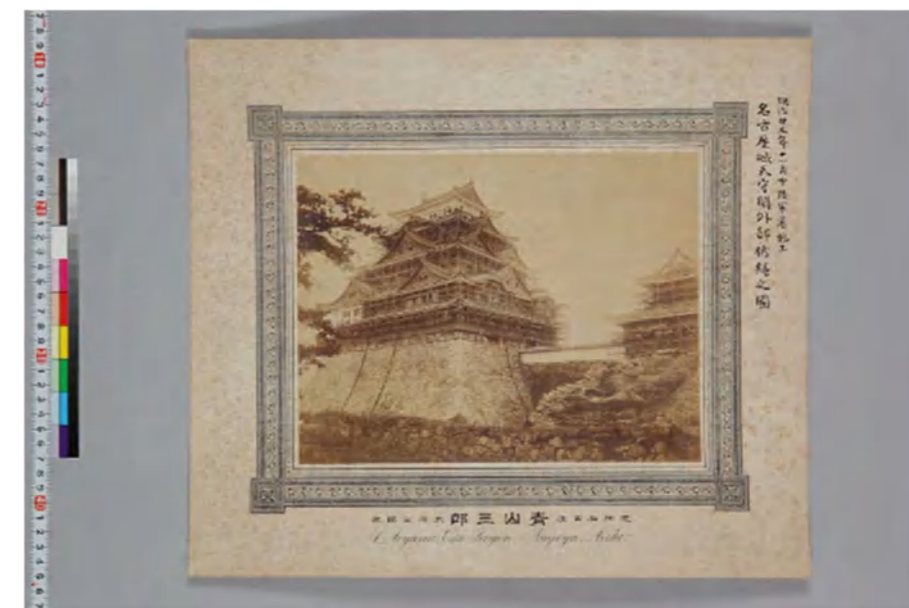
図(資)-2.5.3 濃尾地震後の石垣修復状況写真
宮内庁宮内公文書館 所蔵

濃尾地震の際の積み直しラインは、内堀の本丸側、御深井丸側の石垣で確認した。濃尾地震の際の石垣の被害状況については、木子清敬が作成した図(図(資)-2.5.2)があるが、概ね対応させることができる。特に、小天守西側で、「孕ミ」と記された部分では、その後、大規模に積み直しが行われた際の写真が残されている(図(資)-2.5.3)。その際の積み直しラインは確認することができ、背面盛土の改変状況もボーリングによりある程度推定することができた。

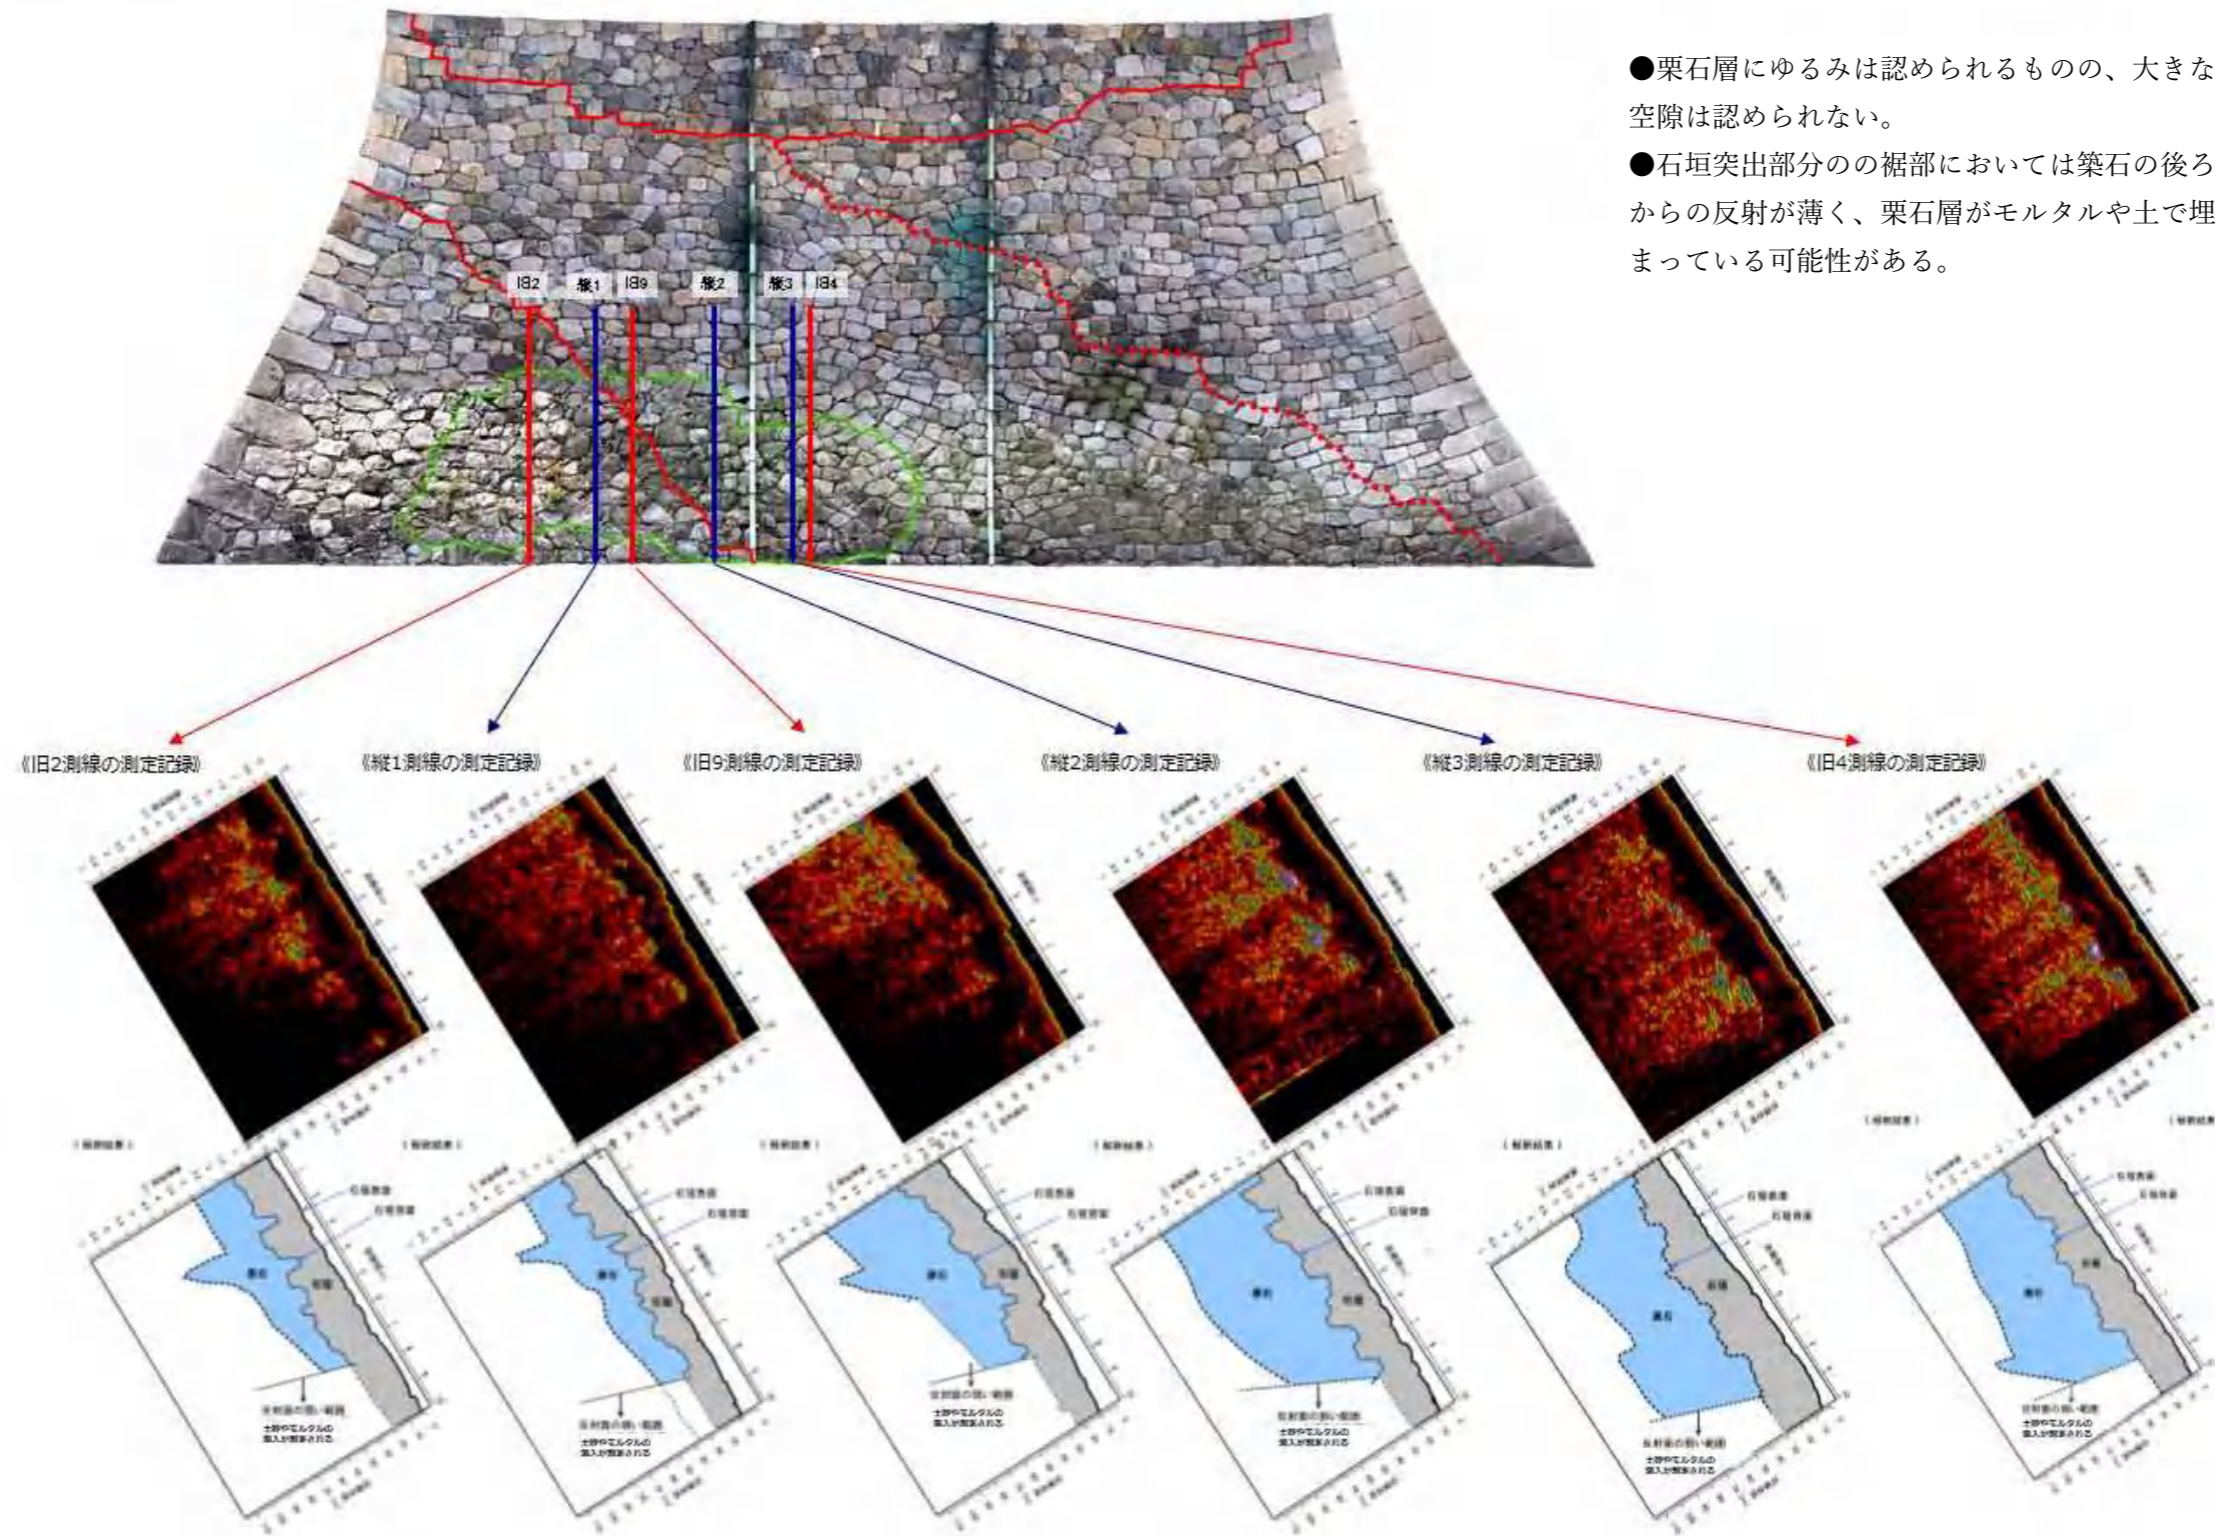
図(資)-2.5.5 U61石垣面「孕み出し」部レーダー探査（縦方向）結果

- ・突出の範囲は、幅約12m、高さ8m程度
- ・範囲内を宝暦大修理の積み直しラインが走っており、東側が慶長期、西半分が宝暦期の石垣である。最も突出しているのは積み直されていない慶長期の部分。
- ・水平方向の断面で確認すると、突出範囲の東半は比較的急激な突出であり、西半(宝暦期の積み直し部)は比較的緩やかに擦り付けられているように見える。
- ・レーダー探査の結果からは、築石背面の栗石層に、顕著な緩みや空隙は見られない。レーダー探査の結果は、図に示した。

こうした経緯を考えると、石垣突出の原因としては二つの考えが想定できる。一つは、宝暦期の変形が完全には修復できず、原因も完全には取り除けなかったため、その後も変形が続き、顕著な突出に至ったとする考え、もう一方は、濃尾地震の際に突出したというものであり、いずれとも決め難い。

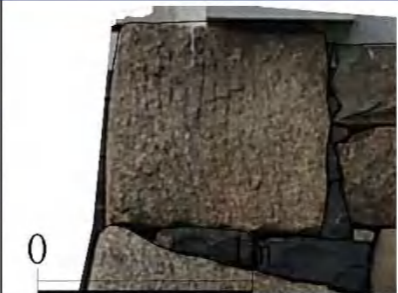
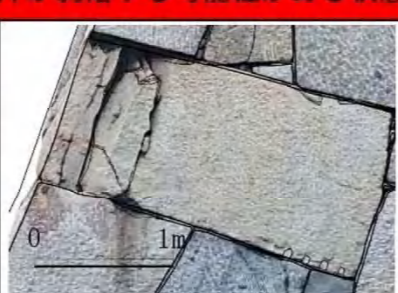
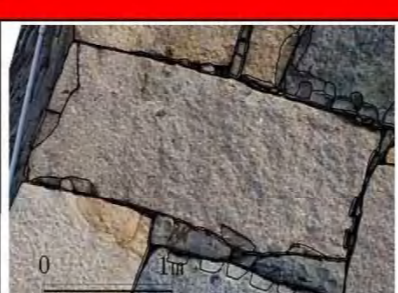
図(資)-2.5.7 天守台石垣隅角部破損状況分類

隅角石の縦方向の割れが、大小天守台のほぼすべての隅角部に見られる。特に、縦方向に割れが貫通しているものには、落下の可能性もあり、注意が必要である。中には、おそらく現天守閣再建時と思われるが、モルタル等によって補修してある石材も見受けられる。

U59-0190(左・上から5段目)	U60-1700(左・上から17段目)	U61-0930(左・上から11段目)	H137-0001(左・上から1段目)	H141-0015(左・上から2段目)
B：損傷が比較的軽微(潜在亀裂・密着亀裂程度)な状態

U59-0095(左・上から3段目)	U60-0350(左・上から3段目)	U61-0540(左・上から7段目)	H135-0230(左・上から3段目)	H141-0140(左・上から8段目)
C：損傷が見られる(開口亀裂)が、剥落の可能性は低いと判断される状態

U59-0470(左・上から10段目)	U60-1360(左・上から13段目)	U61-0200(左・上から4段目)	U62-0340(左・上から4段目)	H136-0280(左・上から5段目)
D：亀裂が貫通し、分離した石片が剥落する可能性がある状態

U59-0640(左・上から13段目)	U60-0930(左・上から9段目)	U61-0400(左・上から6段目)	U62-0510(左・上から6段目)	H136-0050(左・上から2段目)

- ・間詰石の補充
間詰石等の抜け落ち部分に間詰石、隙間が大きければ新補石材を補充する
- ・隅角石の割れに対する補修
亀裂部に樹脂等を注入して埋める。石材表面を繊維等で強化
- ・築石の割れ、剥離に対する補修
被熱による劣化（割れ、剥離）に対しては、樹脂等を注入し、固定する。必要に応じてピンなども用いる。U65石垣面のように、劣化が面的に及ぶ場合、欠損した築石表面に新補石材を補充する手法や、面的に樹脂等を塗布する方法など検討する必要がある。
- ・石垣前面の補強
蛇籠や土嚢、捨石などを石垣前面に設置することで、石垣前面を補強する

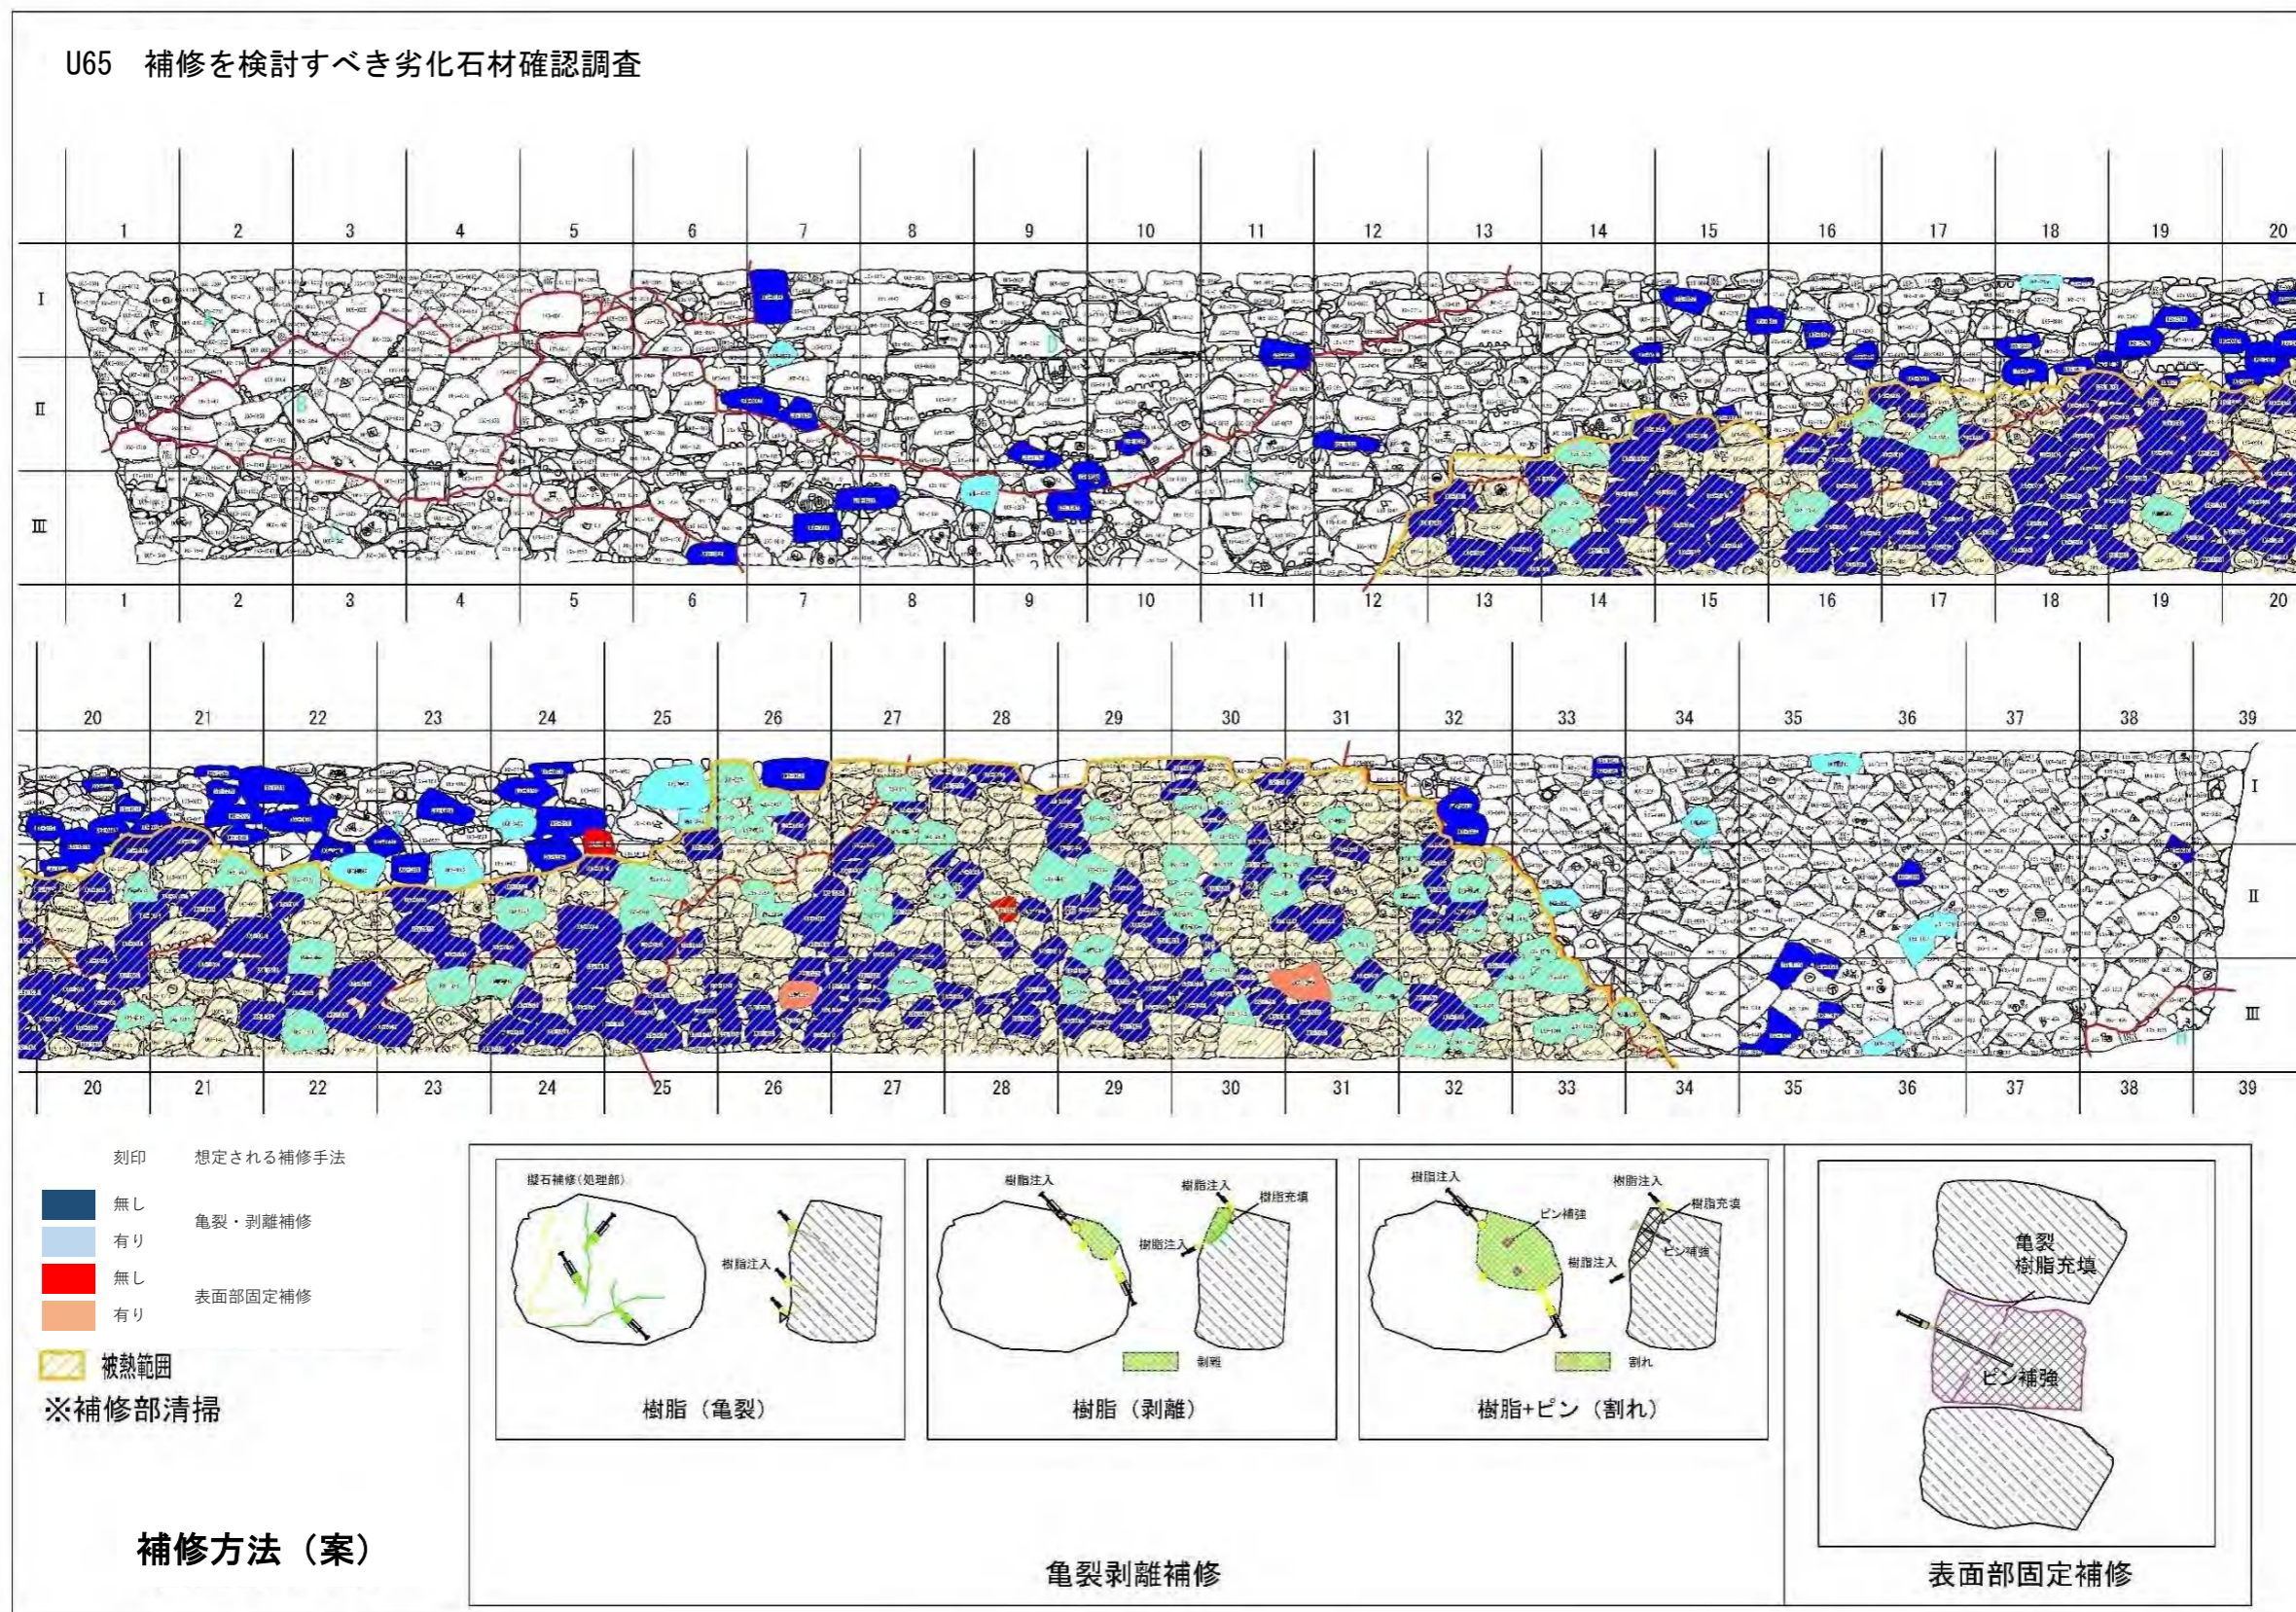
図(資)-2.6.1 U65石垣被熱等による石材の劣化状況把握と補修手法検討

また、御深井丸側内堀石垣U65でも、広範な被熱とそれに伴う石材の表面剥離、割れが顕著である。また、そうした築石の割れや剥落に伴い、隣接する築石との接点が失われている箇所や、間詰石が抜け落

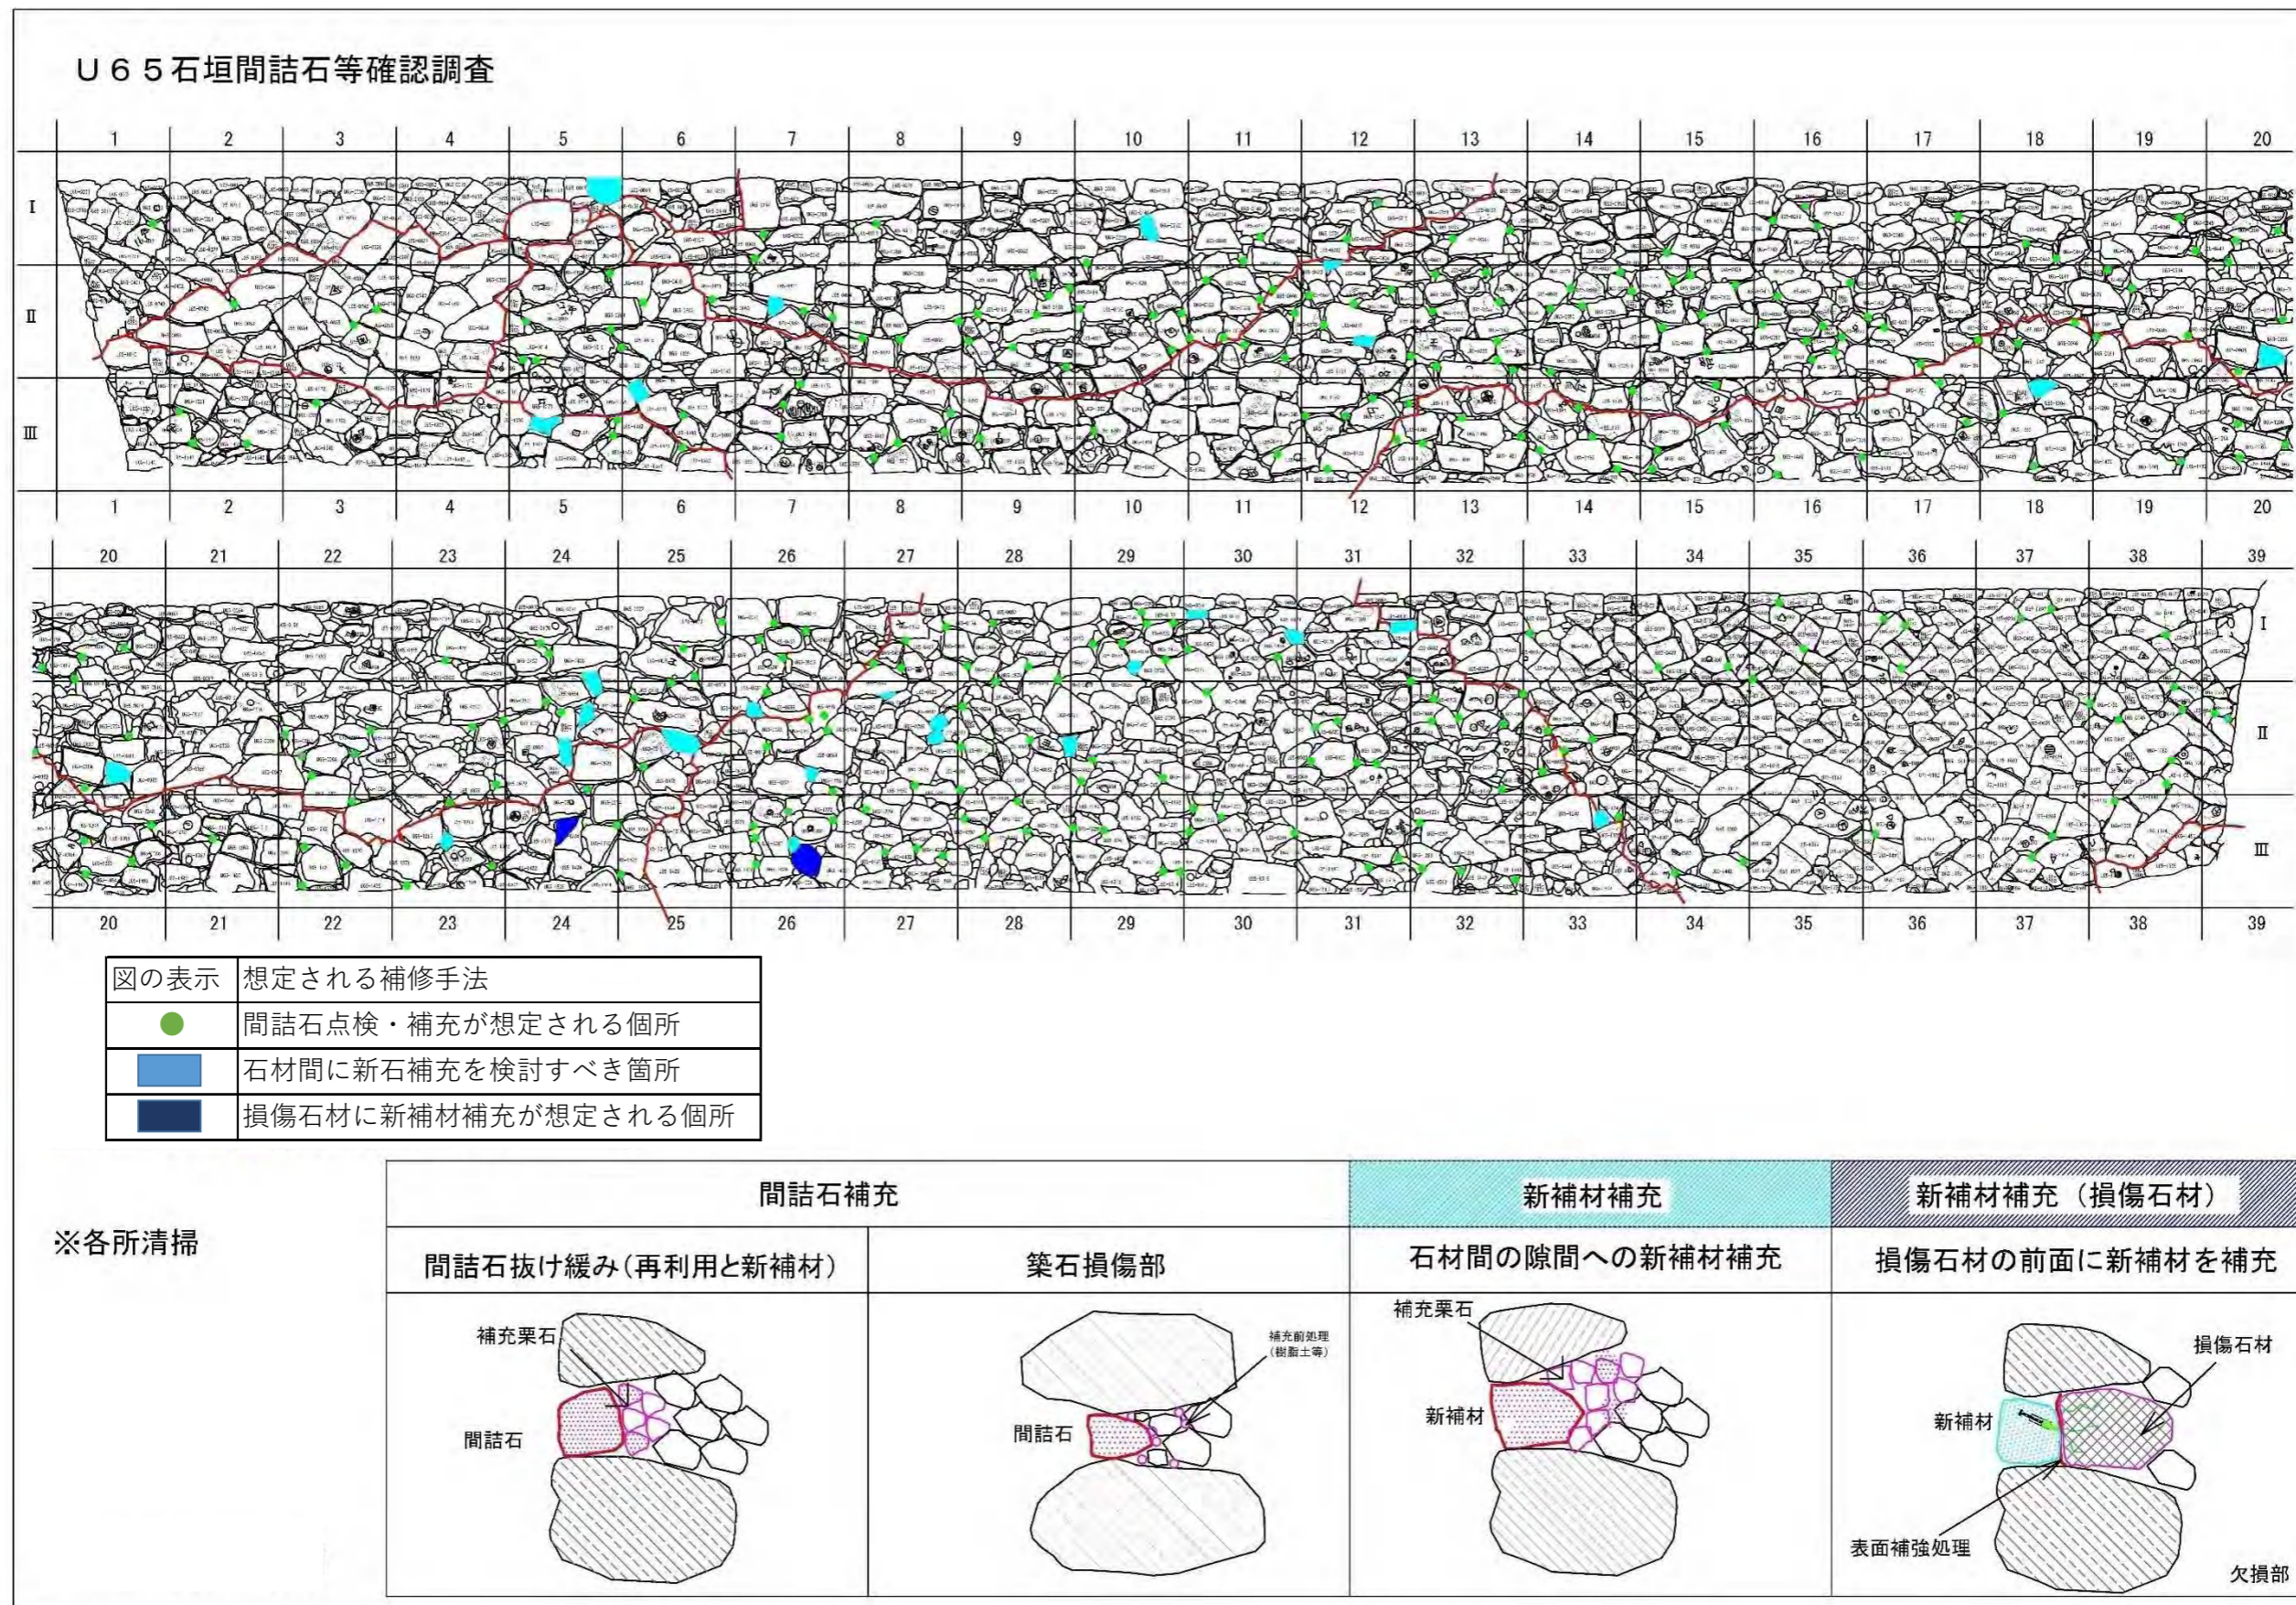
図（資）-2.6.2 U 6 5 石垣 間詰抜け落ち等現状把握と対策手法検討

御深井丸側内堀石垣U65では、西半の部分を中心に間詰石の抜け落ちが顕著である。それに加えて、被熱による石材の劣化が顕著な東半でも、間詰石の抜け落ちが多く認められる。

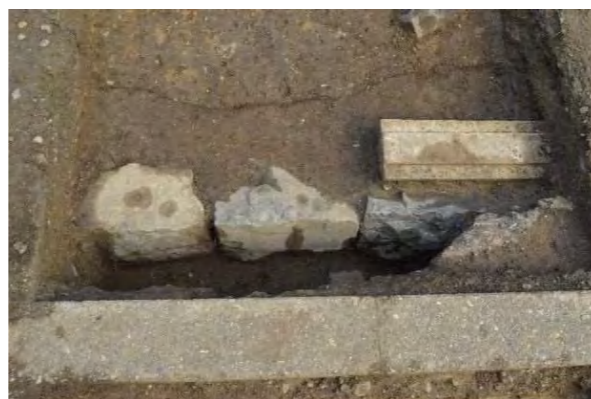
図(資)-2.7.2 B調査区 遺構検出状況

『金城温古録』で「水道」と記されたものの一部と思われる
