特別史跡名古屋城跡全体整備検討会議 石垣部会(第28回)

日時：平成30年7月13日(金) 10:00～12:00

天守台石垣の保全と安全対策

名古屋市観光文化交流局名古屋城総合事務所

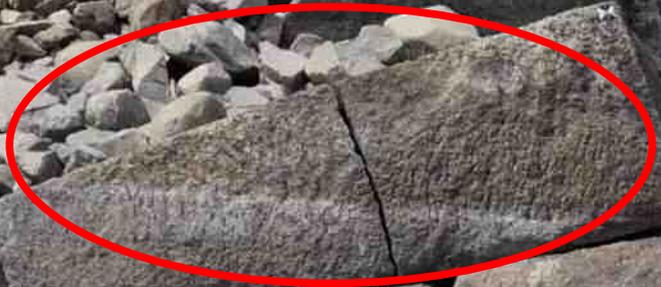
一時的に取外しを行う隅角石

北西側の隅角石については、積直し位置の基本となるため、取外しは行わない。ただし、隅角石の下側の石材が割れていないかなどの状況を確認する必要があるため、隅角石 1 石について一時的に取外しを行い、下側の状況を確認した上で現況に復する。（写真 1）

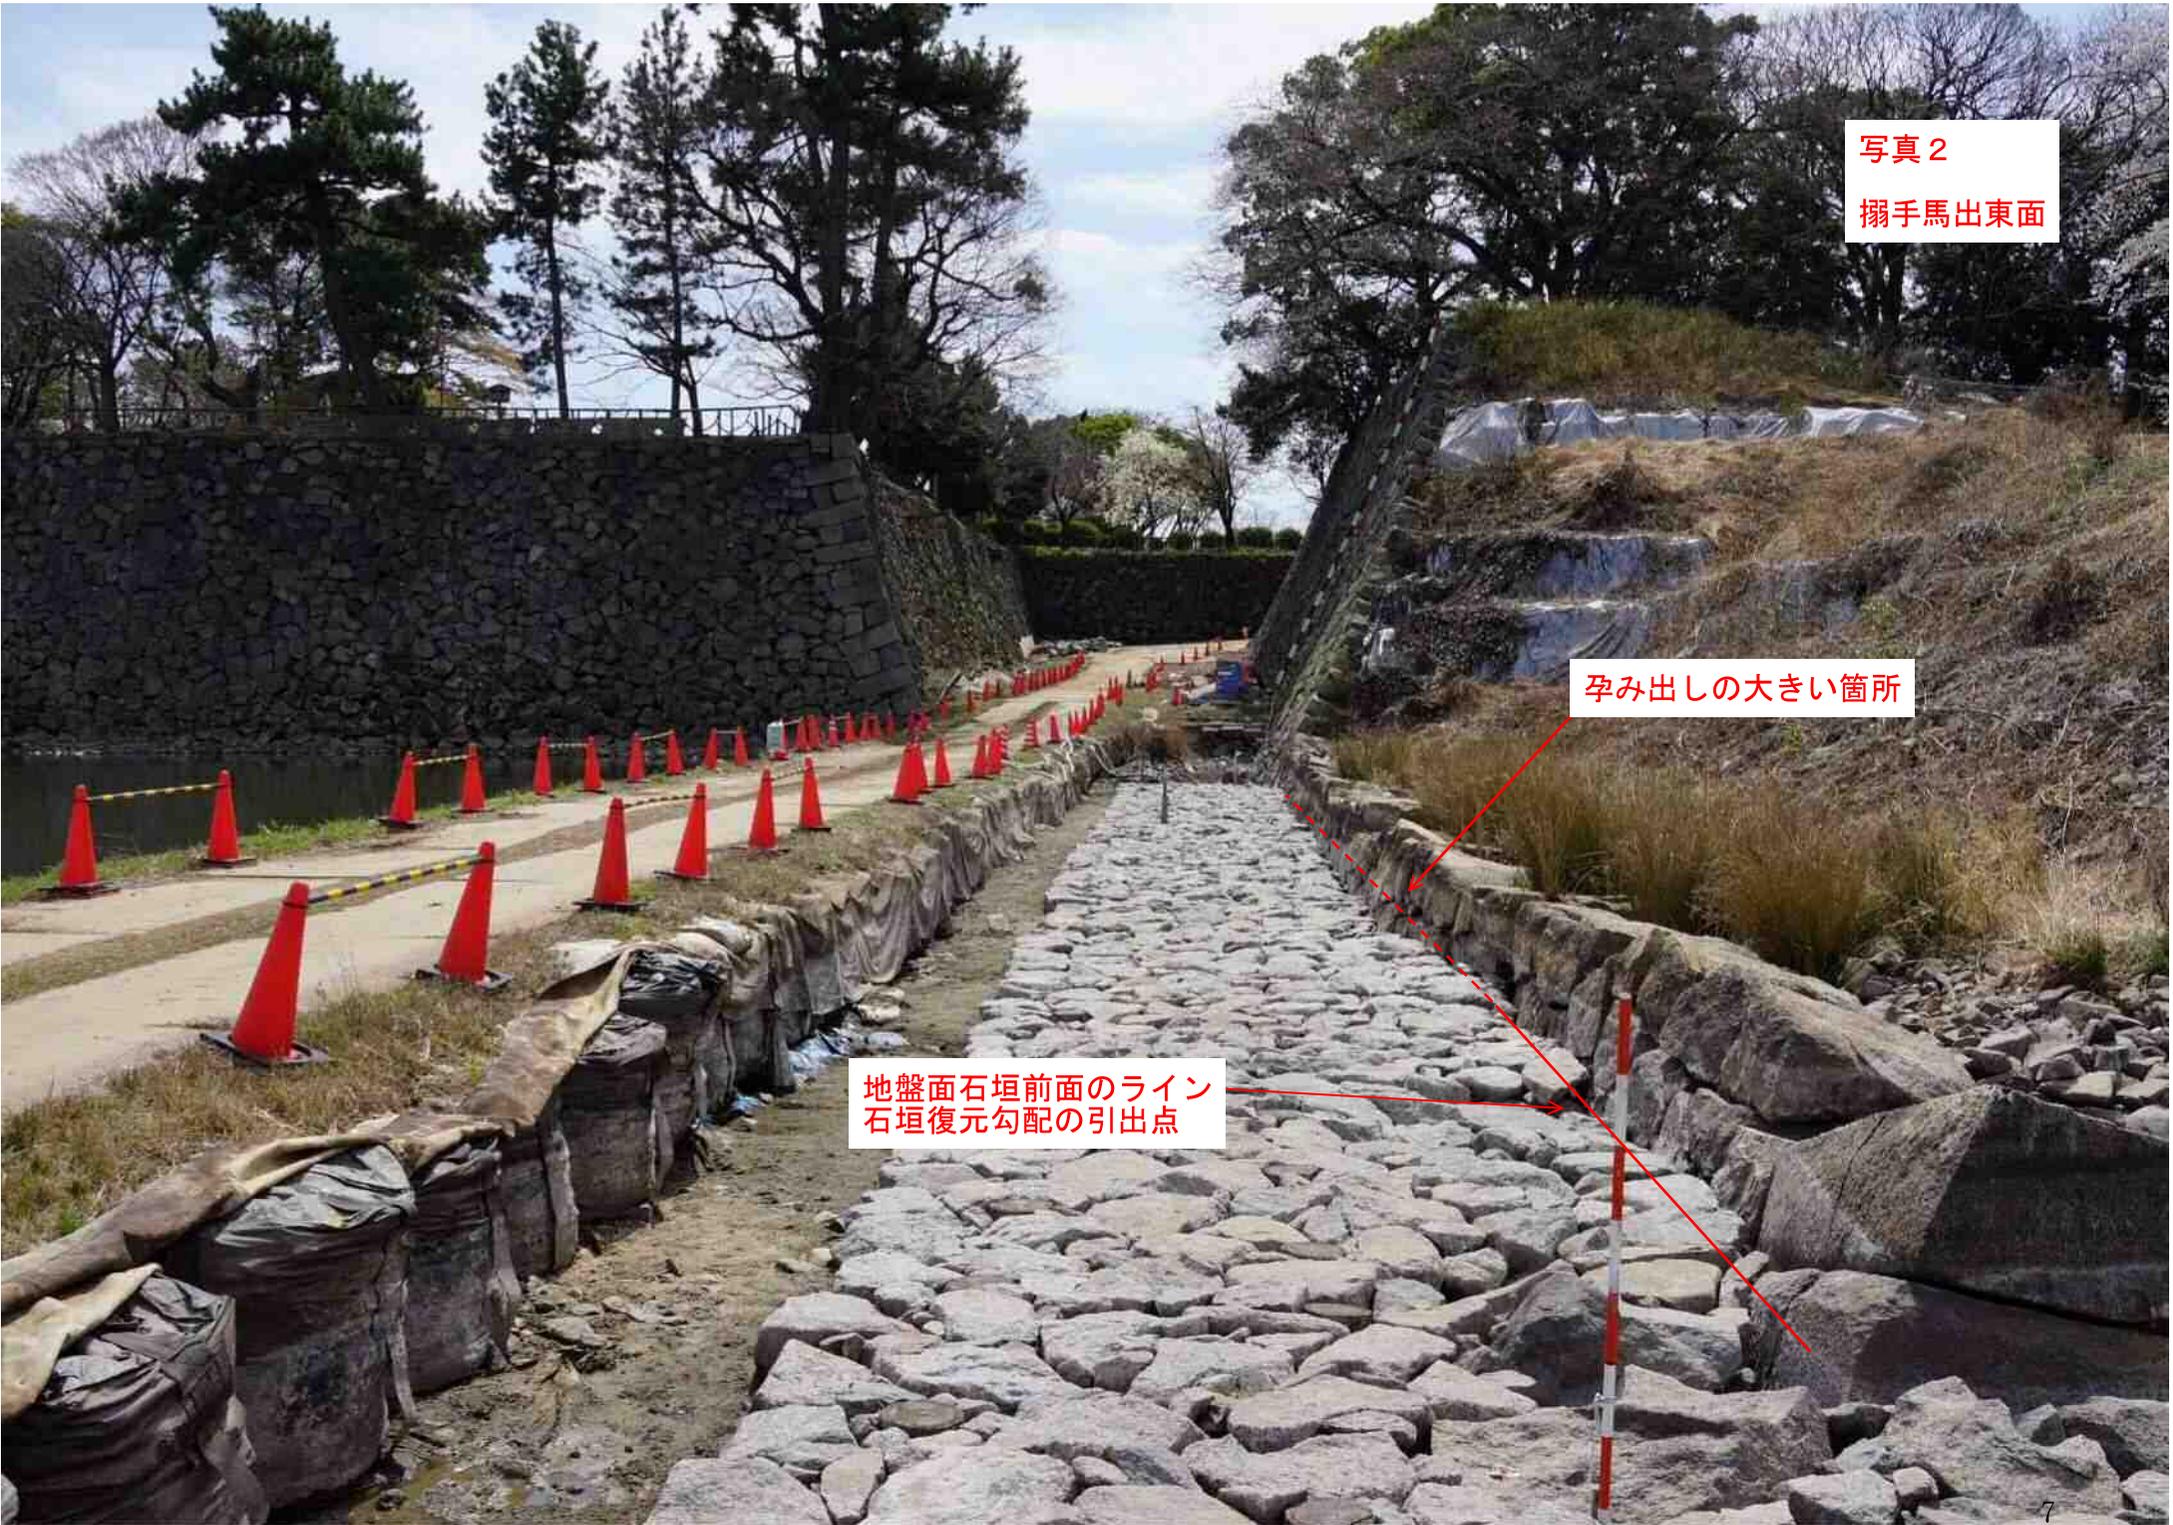
写真2
搦手馬出東面

今年度の工事で 2 段取外した下の石垣については、多少前にせり出している状態にあるため、積直す築石は杵工で押えた現状の石垣前面から控えて積む必要があることから、積直しのための基準線の検討を行う。（写真 2）

孕み出しの大きい箇所

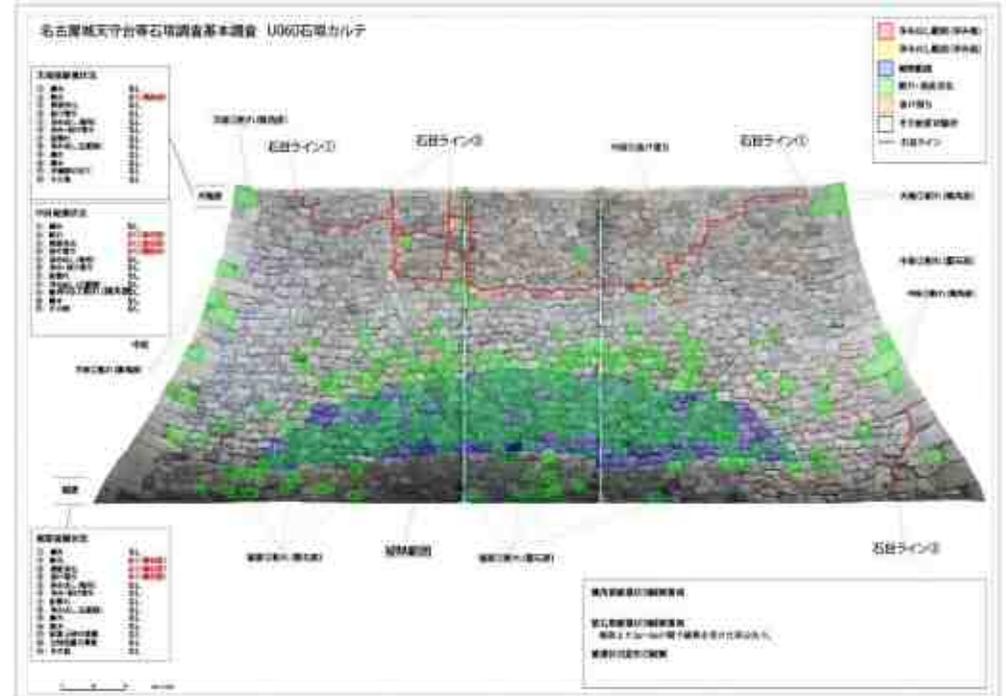
図6 石垣カルテ(大天守台東面)

天守台石垣の保全に関して、対応が優先されるべき所見は、天守台外部石垣の各所で広範囲にみられる被熱による石材の劣化と、大天守台北面の強い孕み出しであろう。これらは上述の変形度2に相当し、中でも、大天守台東面は、来場者の動線に接しており、上述の危険度でいえばAにあたる。

なお、被熱による劣化が見られる大天守台東面は、観客の動線と接しているため、劣化した石材の剥落が来場者の安全に影響を及ぼすことを防ぐ対応が必要である。

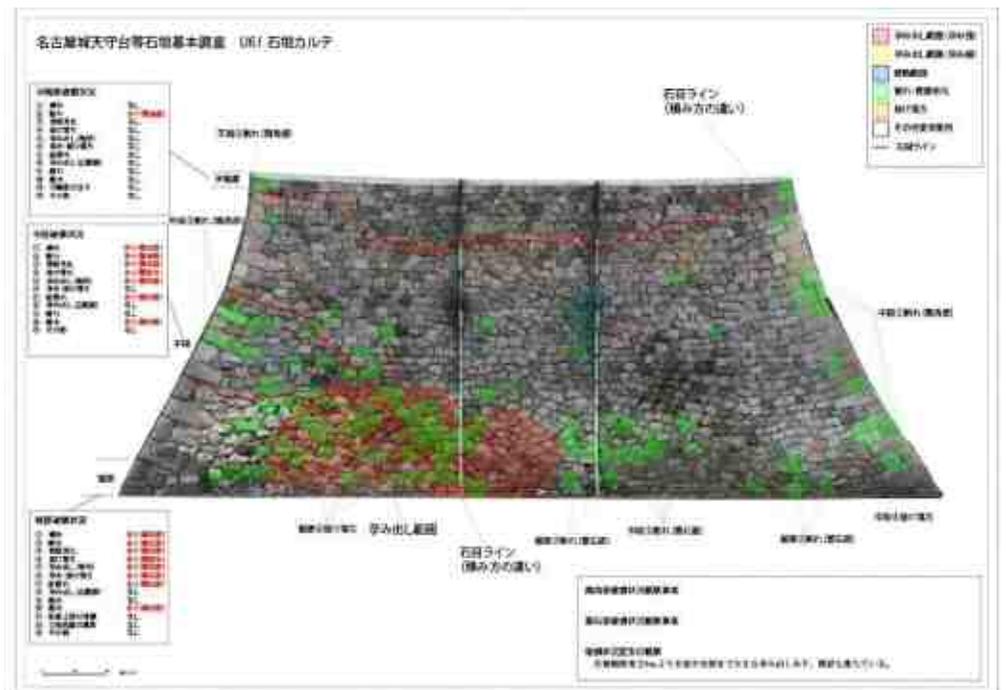
図7 石垣カルテ(上 大天守台西面、下 大天守台北面)

孕み出しの上端の石は細かく割れている。また、孕み出している築石は、縦方向に剥落するように割れている。

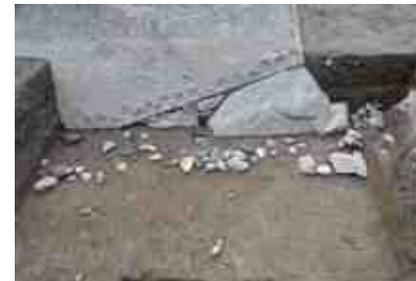
写真F-1 石垣地下部分状況/北から

調査結果 地表より下へ二石目の角石上半までを確認した。検出した角石は地上部の角石材と比べて小型に見え、石底までの掘削は危険であると考えられたため掘削をとどめた。

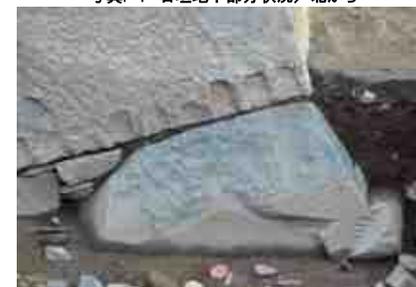
写真F-3 石垣地下部分状況/北から
角石の上半を加工している様子。

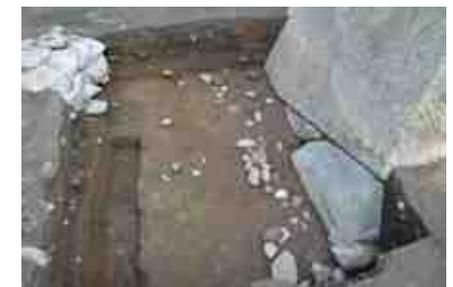
写真F-4 深堀部分/左下、西から
盛土層の上面を検出した。

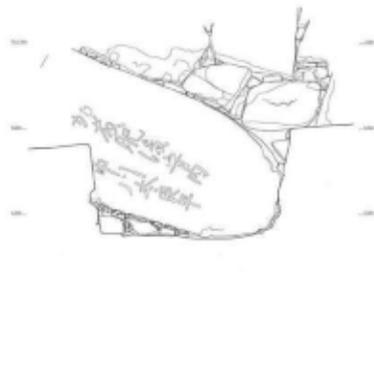
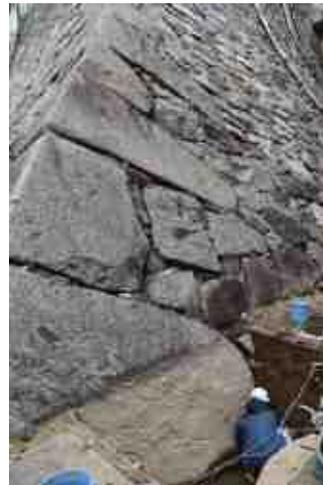
図12 J地点 刻印石図

調査結果 U59石垣西側隅の角石の下端レベルまで掘削を行い、「加藤肥後守内 中川太良平」の刻印のある角石を確認した。地表から角石下端まで戦後の攪乱が著しく、もともとの堀の埋土はほとんど残存が確認できなかった。「中川太良平」刻印石の下部は、間詰石も良好に残っており、安定しているように見える。
