特別史跡名古屋城跡全体整備検討会議 石垣部会(第 29 回)

会 議 次 第

特別史跡 名古屋城内石垣カルテについて

名古屋城天守台等石垣調査 石垣カルテ調査票(天守台西面 U060)

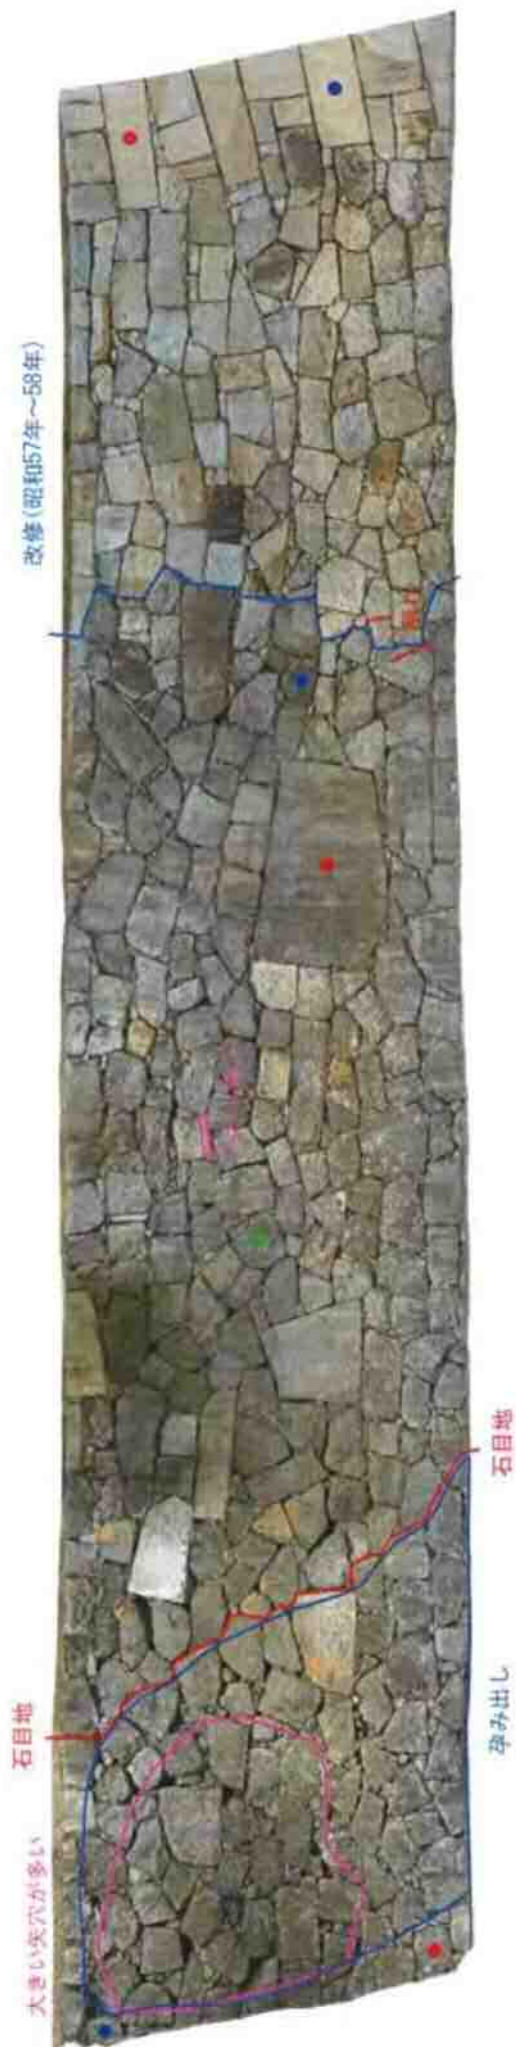
[094H 石垣]

地区名	本丸	石垣番号	094H	石垣の性格	曲輪内側腰巻石垣	面する方位	西							
立地面	平坦面	生活面	立地地盤	盛土	立地状況	園路に面する								
所有者	名古屋市	管理者	名古屋市	関係法令	文化財保護法	利用形態	都市公園							
上部構造物	現在	無		築造時期	慶長15(1610)									
	過去	無		修復履歴	濃尾地震以降(左)									
分類	-	編年	-	絵図・古文書	-									
下場割図における普請担当大名		黒田長政?田中忠政?		既往の発掘調査・研究		無								
延長	天端	76.35m		裾部		78.95m								
高さ	左端部	2.55m	中央部	2.19m	右端部	2.25m								
	石垣が長い場合には10m間隔						槽台等石垣高に変化がある場合は変換点							
	①	2.46m	②	2.33m	③	2.30m	④	2.33m	⑤	2.26m	①	-	②	-
	⑥	2.08m	⑦	2.13m	⑧	-	⑨	-	⑩	-				
立面積	177.23㎡			変形の観測		無								
危険性	崩落等の危険性	a2 (ズレ・ハلامي等の変形は大きくないが、樹木・地盤状況・水位変動等により石垣崩落が危惧される)												
	利用上の危険性	b1 (石垣の崩落で物・人・景観に対し被害が大きい。接近禁止などの規制が難しい。)												
	危険度	B2 (将来的に崩落が危惧され、利用上の危険性が高い)												
破損要因特記事項	無													
備考	築城以降の積み直し、または新規の可能性あり。濃尾地震後に092H、093H、094H(左)、352H(階段)を積み直しまたは構築。092Hおよび093Hの天端は斜面で、094Hは腰巻石垣と考えられる。

平面形状	その他 直線にならず波打つようにガツキがある														
立面形状	勾配	左端部	82.9度	中央部	-	右端部	84.3度								
		石垣が長い場合には10m間隔										檜台等石垣高に変化がある場合は変換点			
		①	-	②	-	③	-	④	-	⑤	-	①	-	②	-
	⑥	-	⑦	-	⑧	-	⑨	-	⑩	-					
反り	一部のみ														
石材加工	ノミ ハツリ スダレ														
積み方	乱積み 谷積み														
間詰石	割石を使い、量は少ない(抜け多い)														
石材寸法	最小	0.26m	最大	1.42m	標準	0.68m									
石材形状規格性	規格性は低いが四角形														
石材種別	粗割 割石														
加工痕跡など	ノミ スダレ 刻印														
石質	花崗岩 花崗閃緑岩 砂岩 花崗斑岩														
石材の石質比率	花崗岩15%:花崗閃緑岩50%:砂岩20%:花崗斑岩15% 花崗閃緑岩が多い														
刻印の状況	20%程度入る														
矢穴の状況	有 8~10cm程度														
植生状況	目地に苔、植物														
近代以降の補強 (モルタル・鉄筋など)	左側にコンクリートを補填している部分があり、階石をつけるときに積み直した可能性がある。														
観察事項 (築石の形態・状態など)	全体に間詰め抜けが目立ち、合端のかみあわせが悪い。裾部は輪取りを意識している可能性がある。石垣中央(左から46.7m)付近から左側にかけて花崗斑岩が入る。左端~34.5m付近まで石表面の汚れが目立つ。左端~24.2m付近の範囲に花崗岩が増える。右側は面を意識していない。

天端	表面劣化 孕み出し(局所) 右側抜け落ち 樹木
中段	割れ 表面劣化 孕み出し(局所) 壁面のへこみ 間詰抜け
裾部	割れ 表面劣化 孕み出し(局所) 壁面のへこみ
観察事項	無

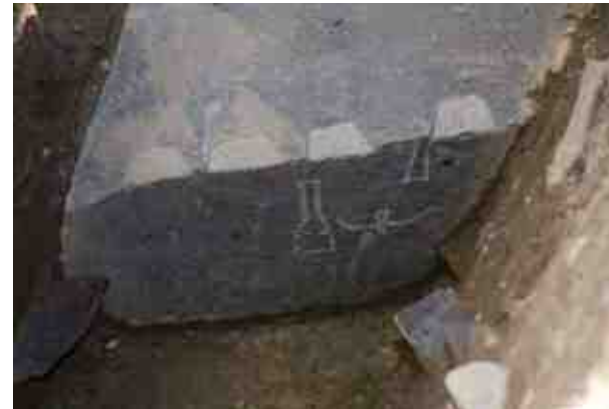
- 調査区北半から小礫敷を検出。土のしまりは他と大差なく小礫も簡単に動く。性格不明。
- 調査区北、隅と南、で 材を検出した。南、の 材には雁金と小槌の刻印を認めた。同じ刻印をもつ築 材は小天守台 垣 U58 の上部でも認める。
- 根 材は 垣前面や築 材の にもあり認めできなかった。

図7 O区 検出された②材の刻印☞北から☞

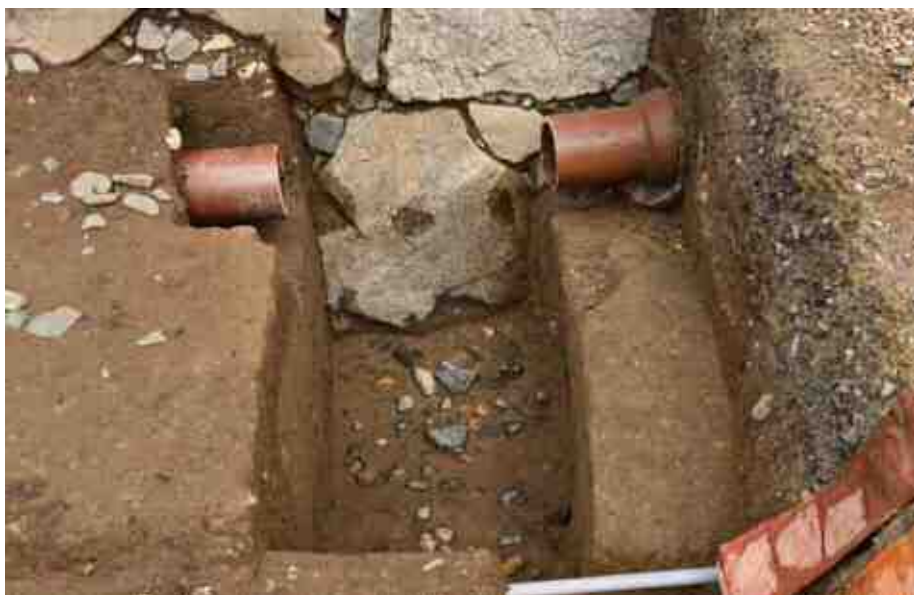
区 垣前面に 16 層を掘りこんで設置された円礫が捨 ならば、地下の 土が根 である可能性が、い。築 材は小さいものもあるが、認めた根 と思われる築 材は原位置を保っている。

図 15 P区
石垣前面検出状況(南から)

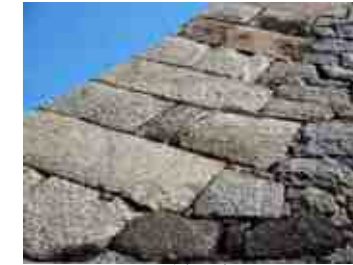
図05 U060隅角石に見られる割れ.jpg

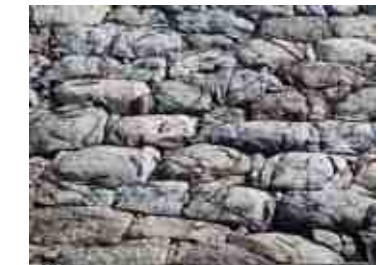
図06 U060_被熱部の状況や中段部間詰石の抜け落ち.jpg

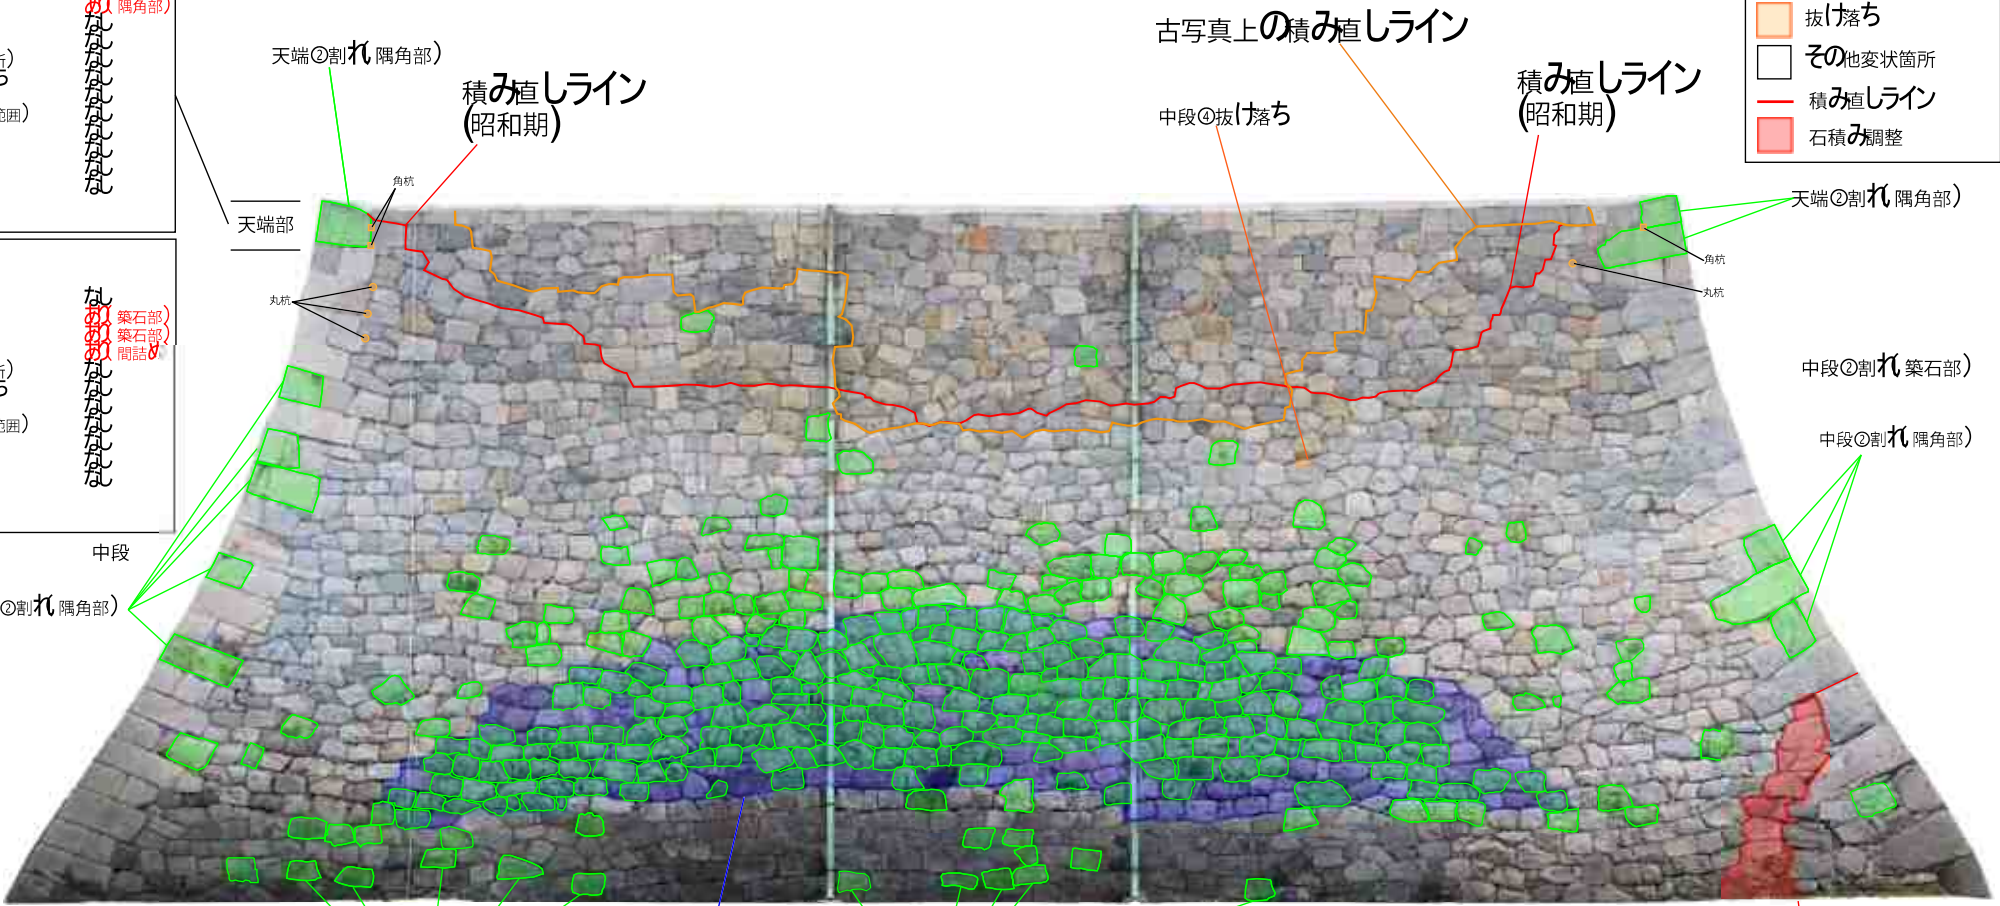
名古屋城天守台等石垣調査 U60石垣カルテ

築石部破損状況観察事項
裾部より2m~8mの間で被熱した部分あり。

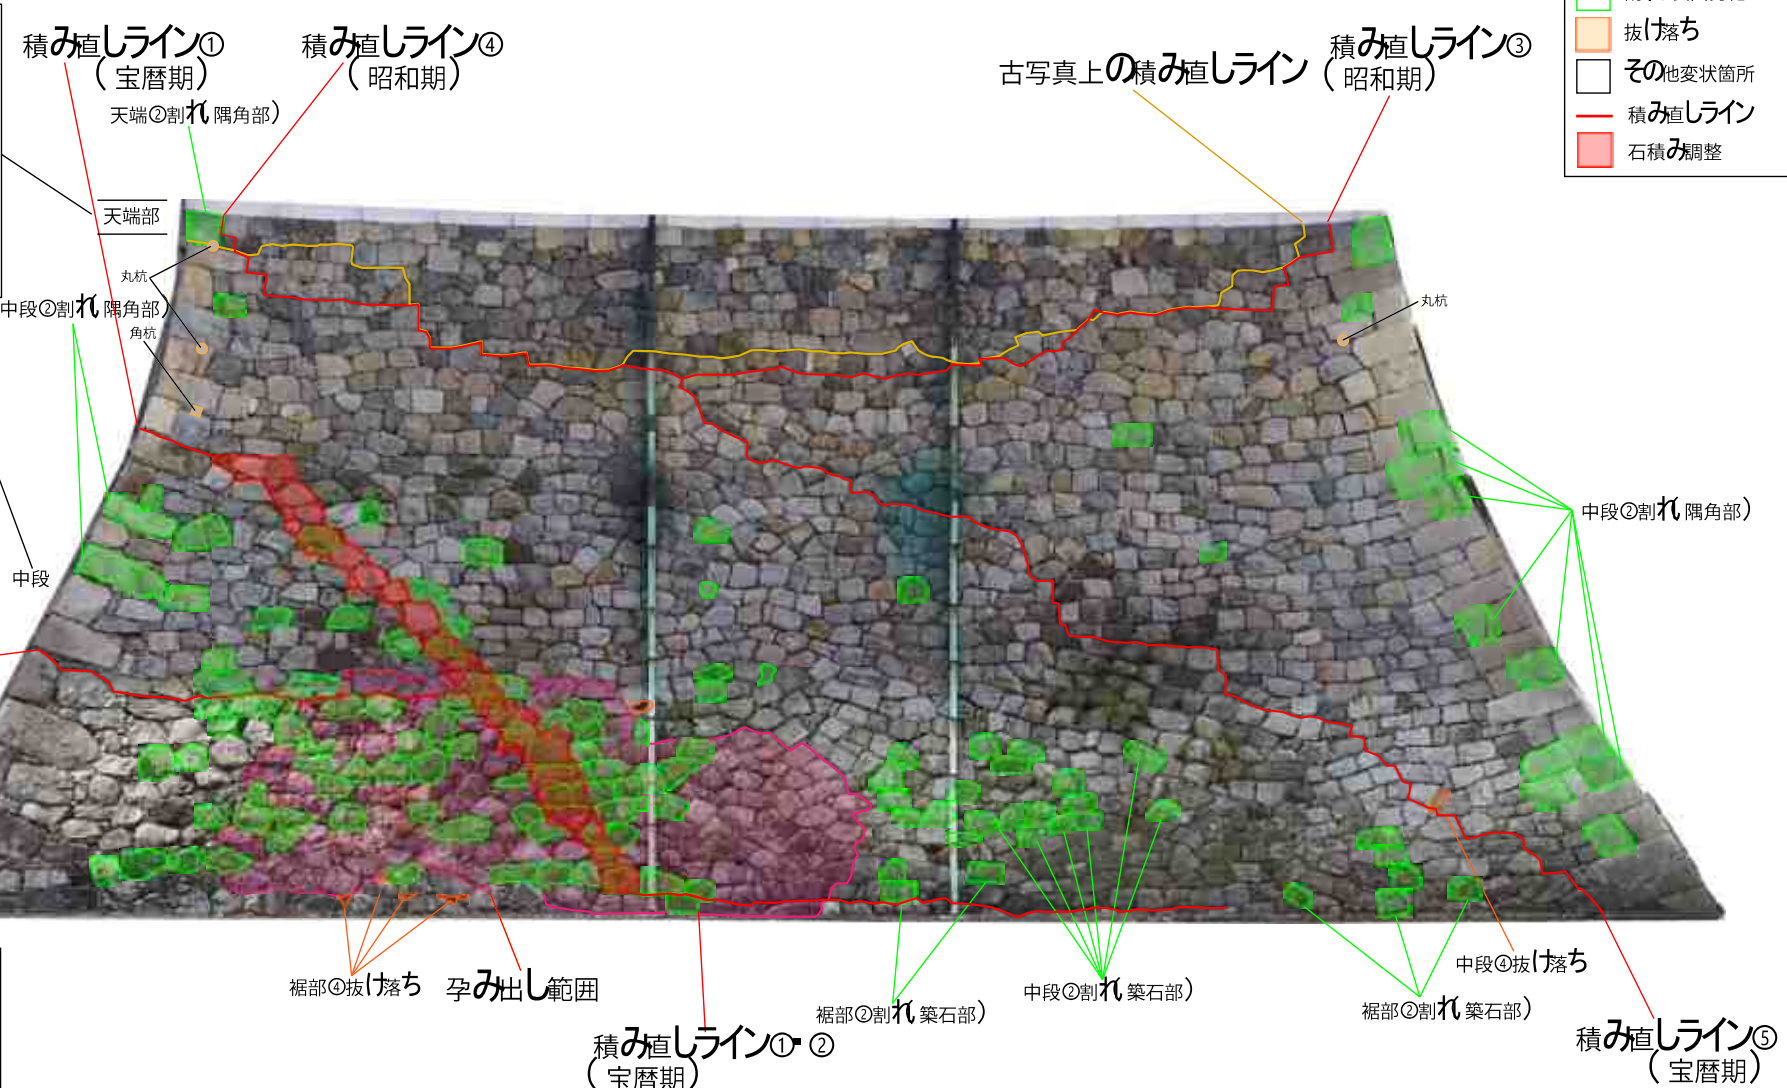
名古屋城天守台等石垣調査 U61石垣カルテ

破損状況変形の観察
左側裾部高さ6mの石垣中央部まで大きな孕み出しあり、間詰も落ちている。

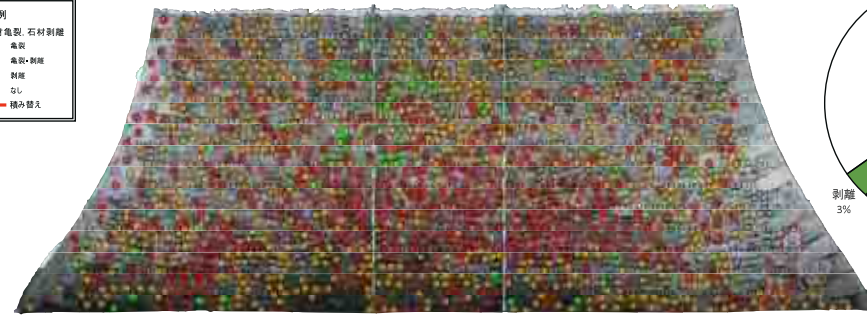
L060石材亀裂剥離状況 (S-1/350)

■亀裂・剥離	564石
■亀裂	645石
■剥離	72石
□なし	683石
合計	1966石

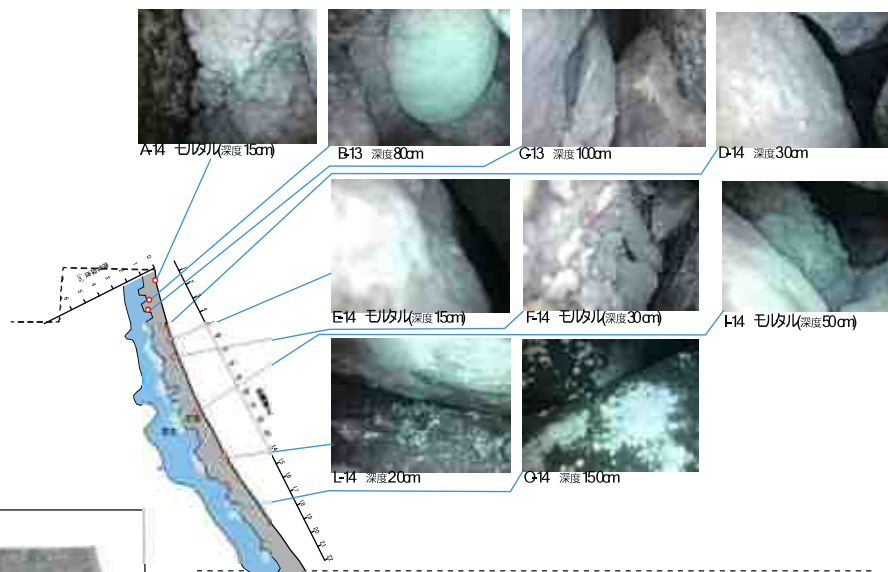
ビデオスコープによる状況写真 (U60測線②)

全ての測線で天端部から裾部にかけて、栗石層中に強い反応 (白色部) を示す部分が点在していることが認められた。栗石層中の強い反応は栗石密度が粗い部分であると想定される。

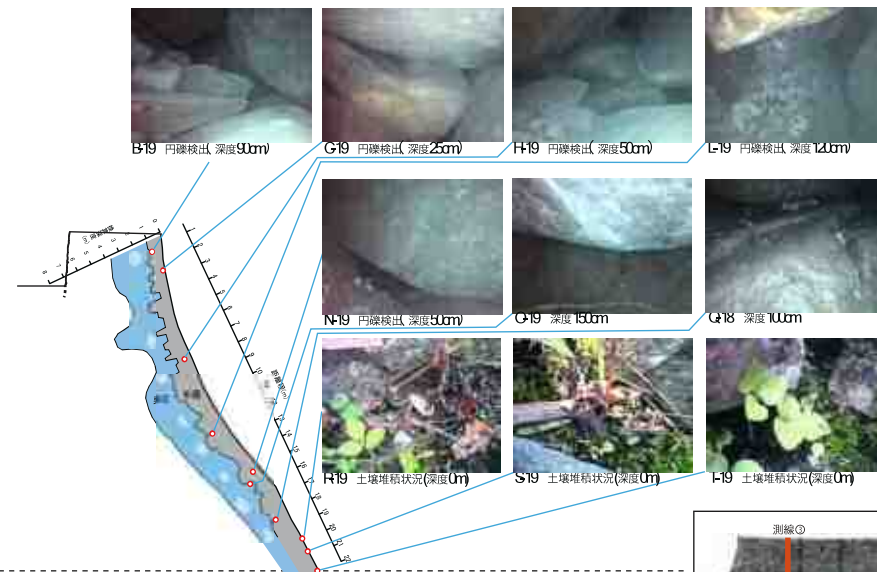
ビデオスコープによる状況写真 (U61測線③)

孕み出し部の測線③についても栗石層に強い反応を示す部分が認められるが、他の測線と比べ反応部分は少なく、栗石密度が粗い状況にはないと考えられる。

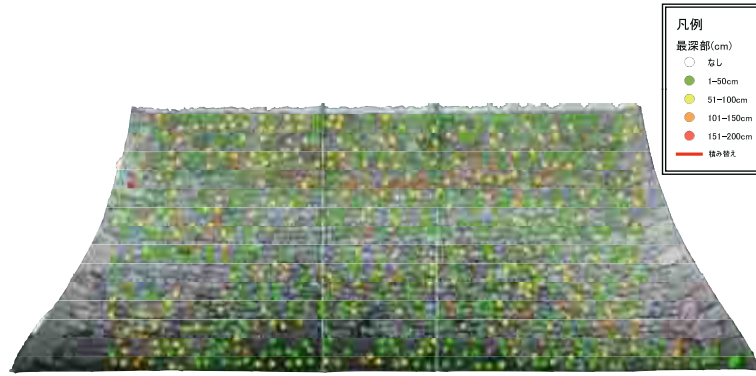
最深部分布 (S-1/400)

U60では挿入深度が100cm以下が多いが、中段部左側及び裾部両端付近に挿入深度が100cm以上の部分がある。

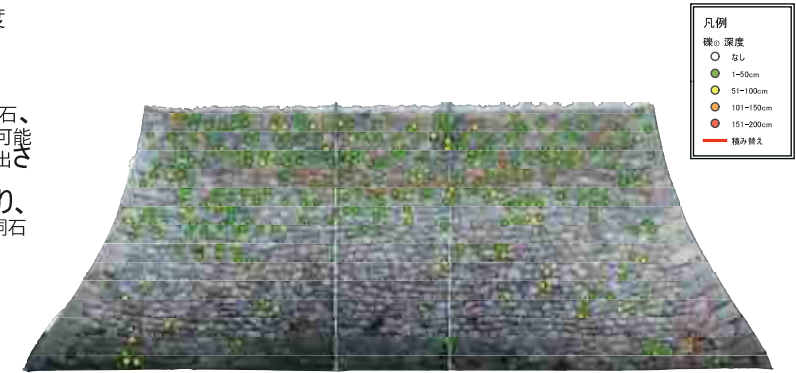
礫検出深度 (S-1/400)

礫は築石間に入り込んだ栗石、飼石、栗石層の栗石の3つの可能性が考えられる。U60で検出された礫はほぼすべてが深度100cm以下から検出されており、築石間に入り込んだ栗石か、飼石かと考えられる。

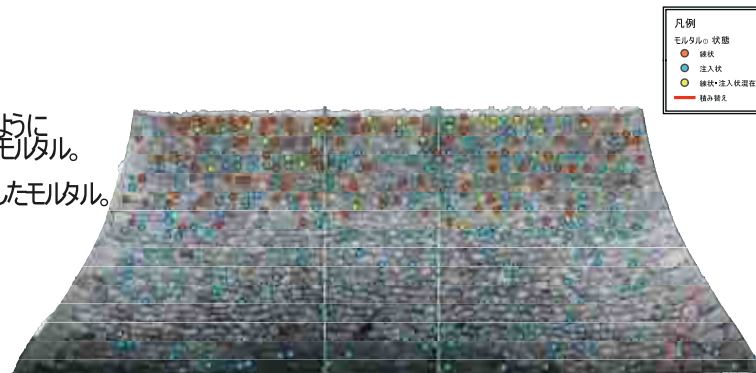
モルタル分布 (練状/注入状 S-1/400)

1.練状は天端部付近の比較的深い場所に多く、昭和期の積み直し由来と考えられる。

2.注入状のモルタルは比較的、石垣表面で確認される。石垣全体にまばらに分布している。

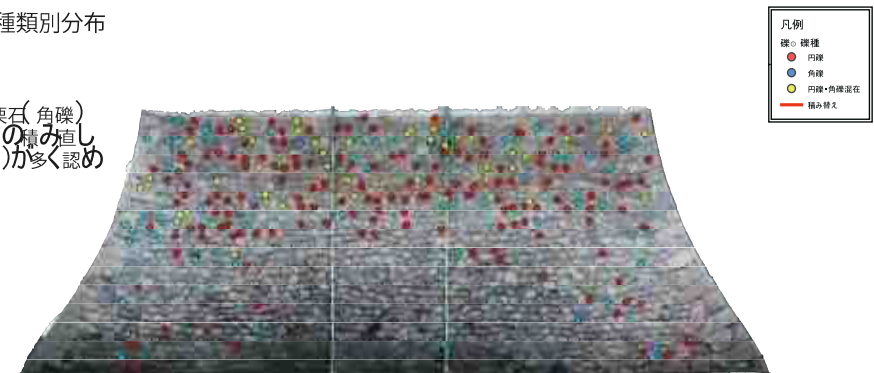
礫種類別分布 (S-1/400)

円礫(玉石)と割栗石(角礫)の分布は、昭和期の積み直し部分では円礫(玉石)が多く認められる。

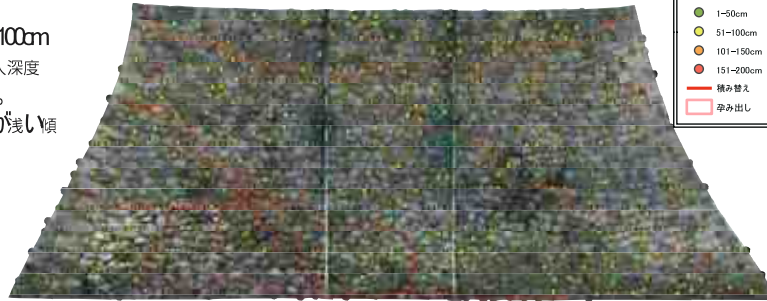
最深部分布 (S-1/350)

1. 慶長期の石垣部分は挿入深度が深い傾向がある。
2. 孕み出し上部で挿入深度100cm以上、孕み出し下部で挿入深度0cmの範囲が認められる。
3. 宝暦期の石垣部分は深度が浅い傾向がある。

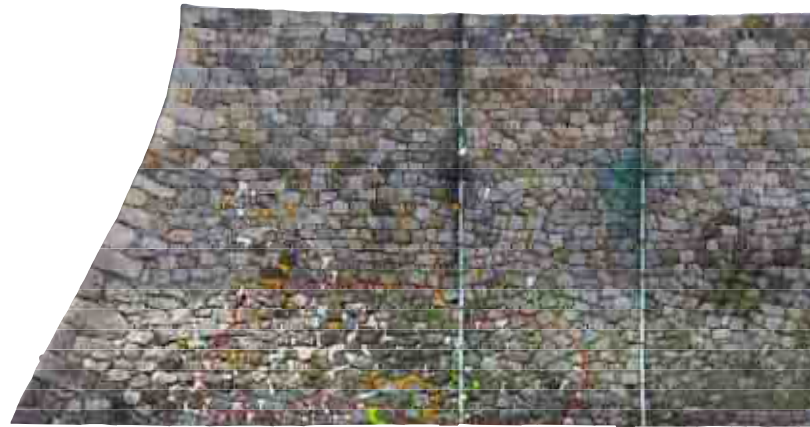
1. 間詰石抜け落ち

間詰石の抜け落ちは孕み出し部の上部、下部で確認されている。上部がより広範囲に広がっている一方、下部は孕み出し部右下部のみになっている。

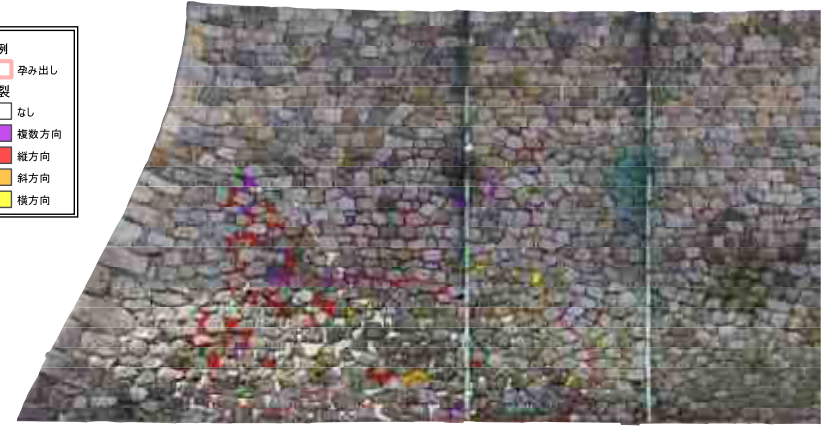
3. 間詰石亀裂

孕み出し部を取り巻く形で確認される。孕み出し部の左側では縦方向の亀裂が、右側では横方向の亀裂、上部では複数方向の亀裂が認められる。

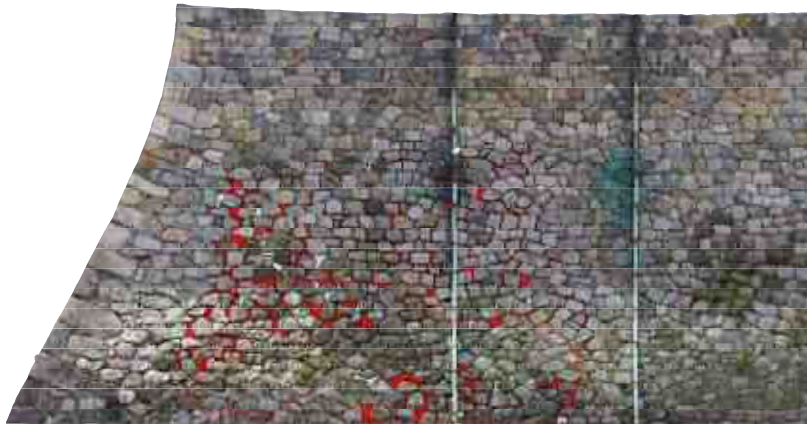
2. 間詰石緩み

間詰石の緩みは孕み出し部を取り巻く形で確認されている。

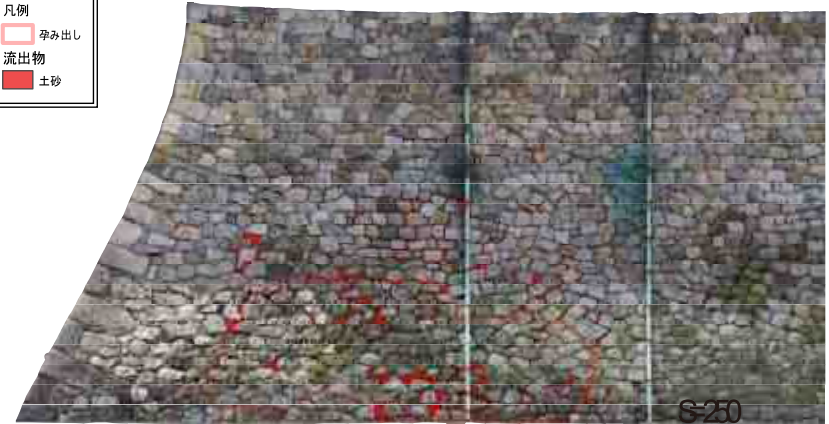
土砂は孕み出し部の上部、下部に認められる。
