特別史跡名古屋城跡全体整備検討会議 石垣部会(第30回)

現天守閣解体工事計画

天守台石垣の保存方針

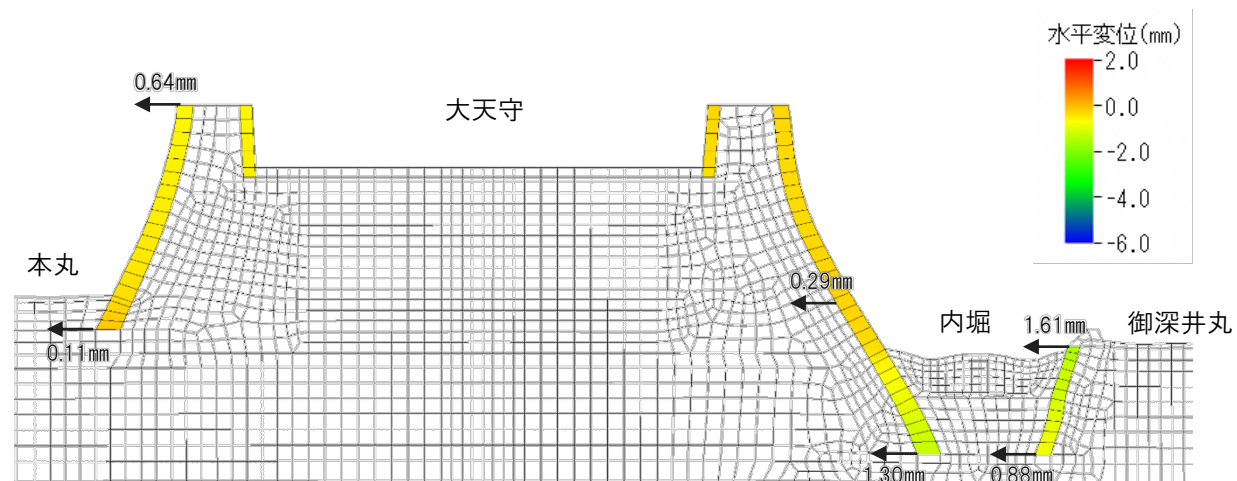
図3-3-8 水平変位の影響度合い(コンター図)

石垣に影響を及ぼす変形勾配については、内堀の天守台側石垣では根石より約2m上部で0.18/1000、内堀の御深井丸側石垣では根石より約2m上部で0.13/1000、天守台南側の石垣では根石部で0.15/1000となった。

これらの値はいずれも、石垣の孕み出しに対する警戒値(高さ10mで水平方向に60cm、60/1000)と比較しても極めて軽微なものと考えられる。

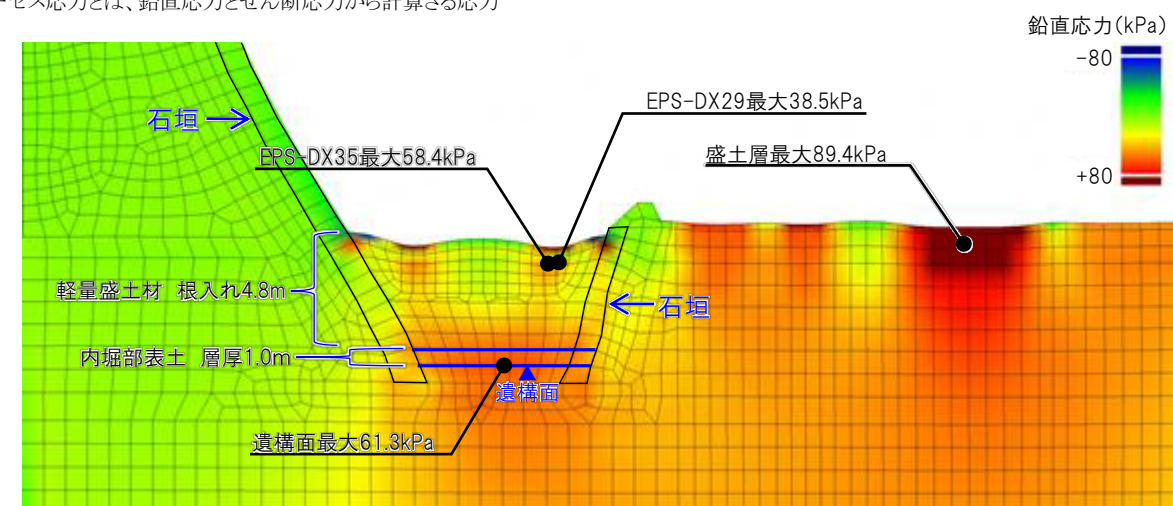
図3-3-12 鉛直応力の影響度合い(コンター図)-(内堀部~御深井丸)

EPS層では最大58.4kPa (=58.4kN/m²)程度、遺構面および内堀表土では最大61.3kPa (=61.3kN/m²)程度の鉛直応力が発生することがわかる。また、EPS層でのミーゼス応力は最大で30.1kPa (=30.1kN/m²)である。

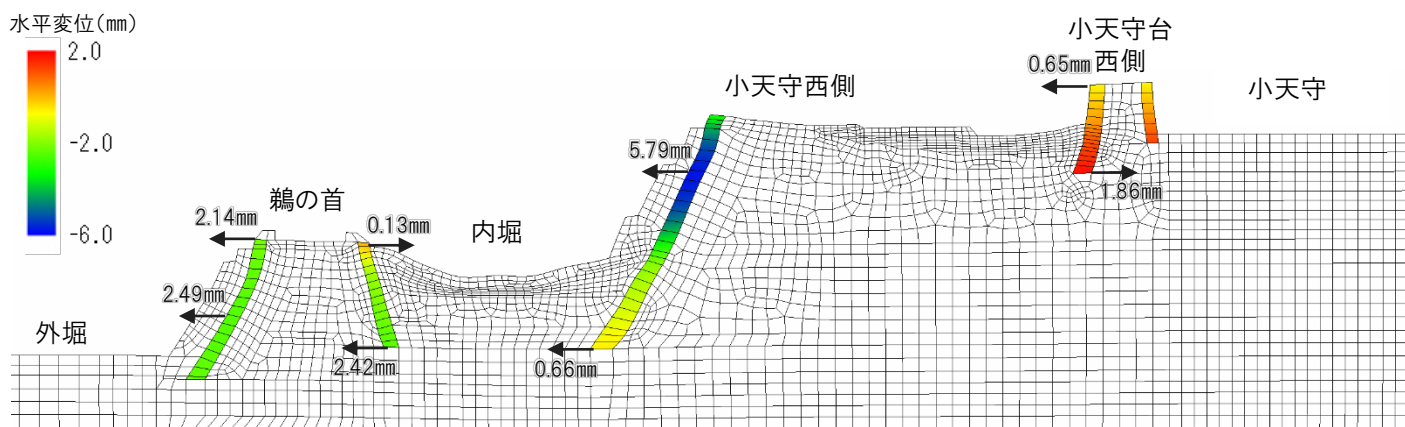
図3-3-29 水平変位の影響度合い(コンター図)

石垣に影響を及ぼす変形勾配については、鵜の首の外堀側石垣では頂部と根石部で0.08/1000、内堀の鵜の首側石垣では頂部で1.25/1000、内堀の小天守西側石垣では根石より約6m上部の内堀保護工天端付近で1.22/1000、小天守台西側石垣では根石より約2.5m上部の現地盤面付近で0.90/1000となった。

これらの値はいずれも、石垣の孕み出しに対する警戒値(高さ10mで水平方向に60cm、60/1000)と比較しても極めて軽微なものと考えられる。

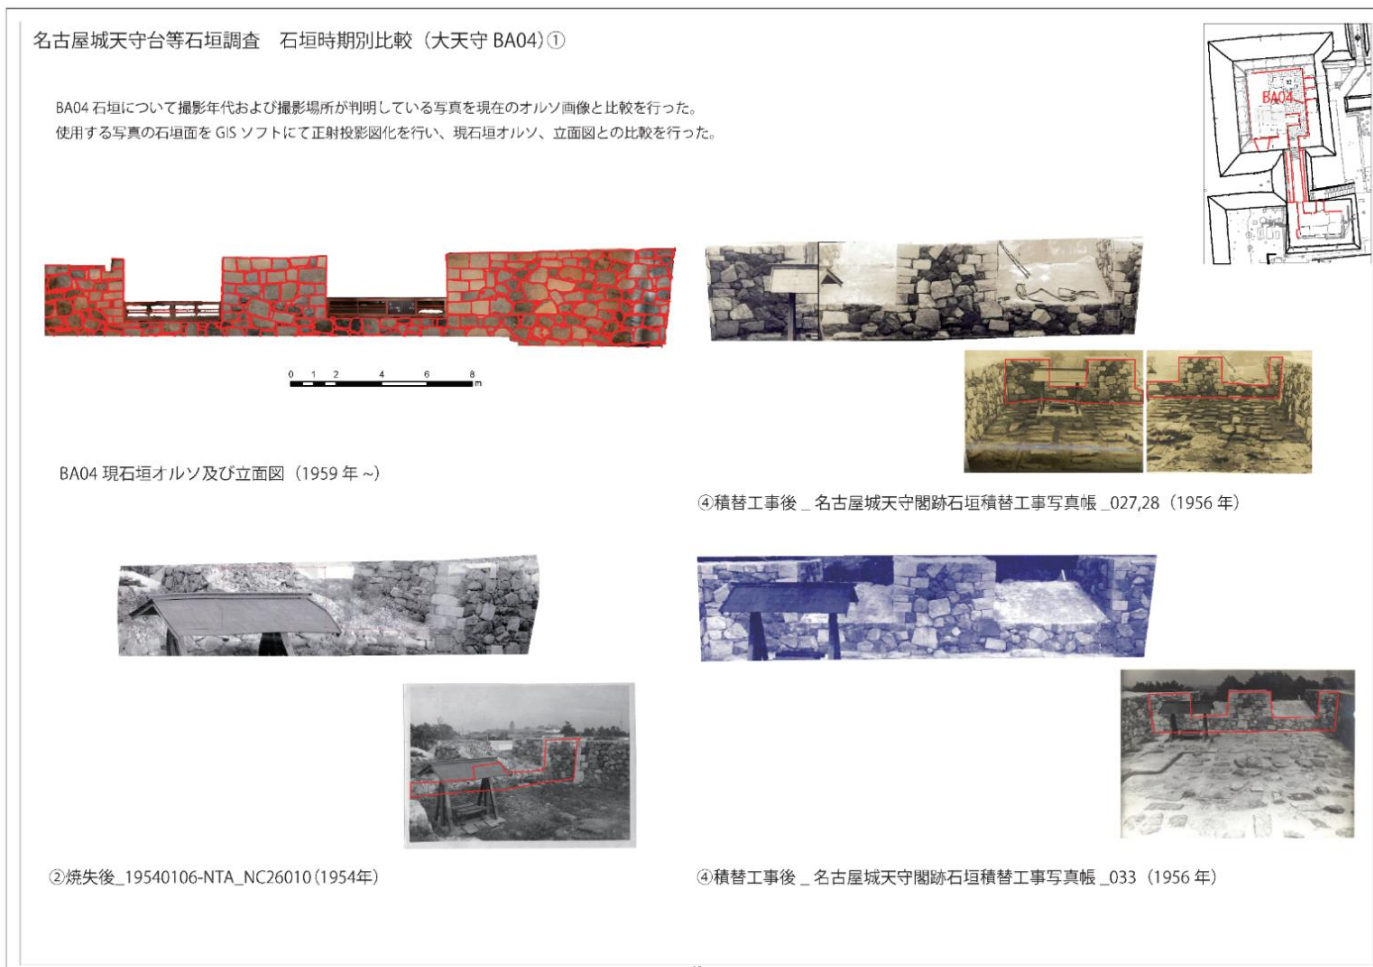
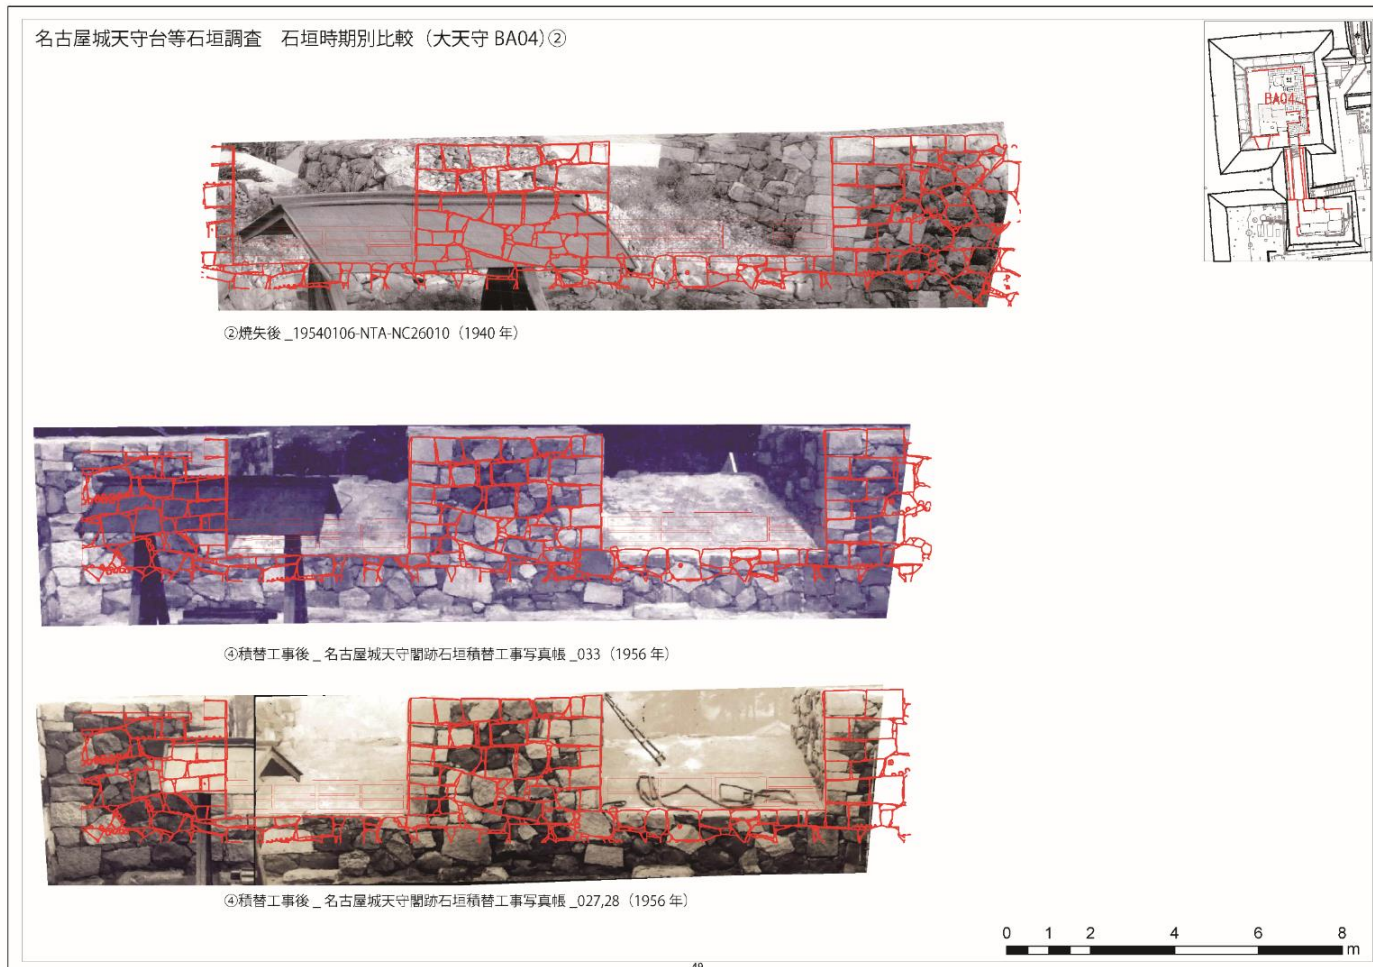
図7には、写真が残っているBA04の例を示した。写真に残された戦後あるいは昭和27年の積み替え工事の際の穴蔵石垣の姿と、現況の比較を行ったが、全く一致しておらず、現天守閣再建時に、全面的に改変されていることがわかる。

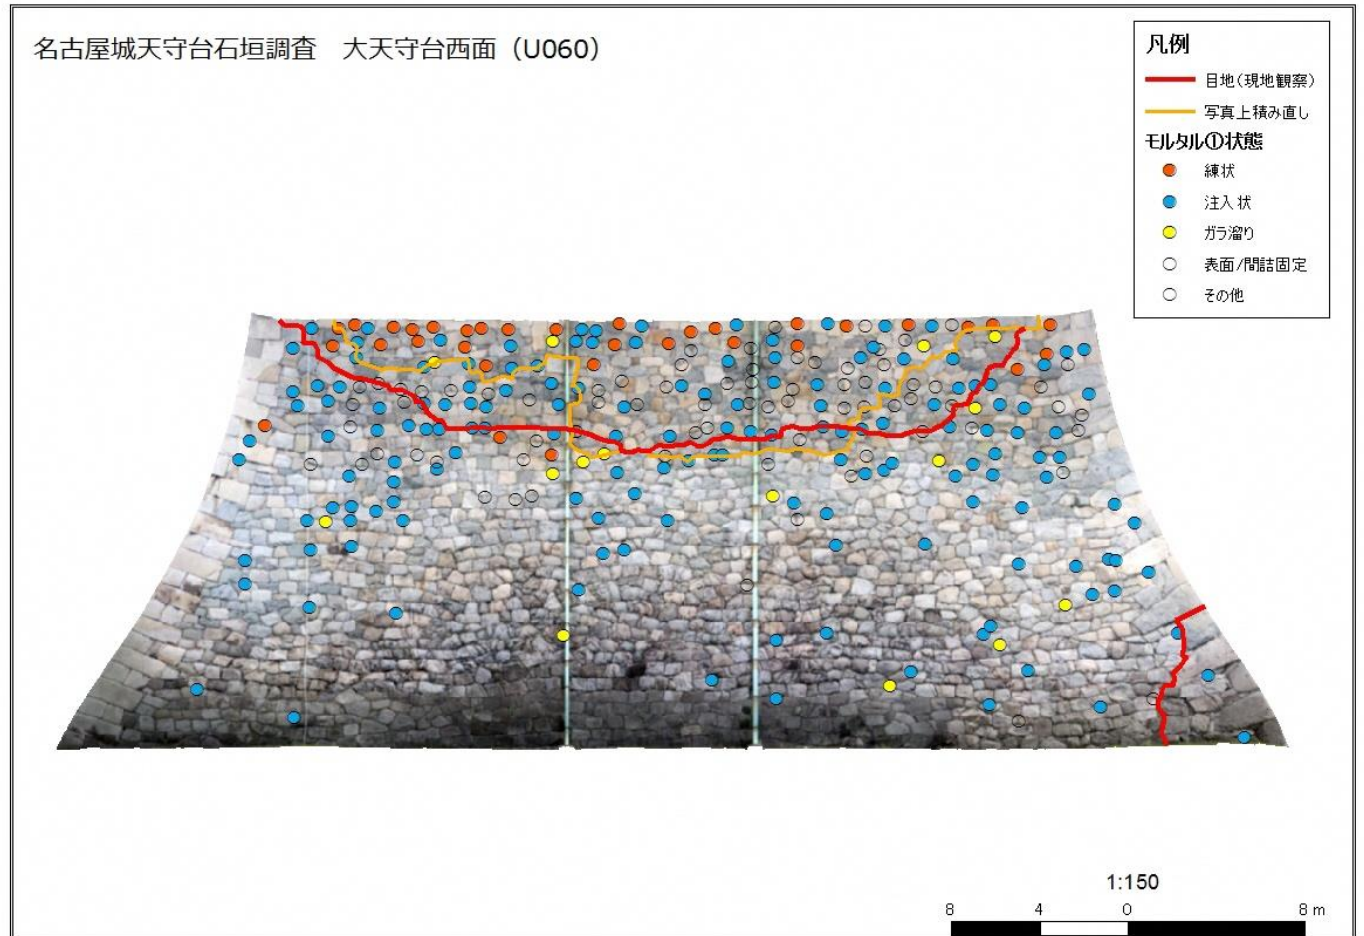
図20 U60モルタル検出状況

そうした前提で各面での確認状況を検討すると、練状は中段の上位以上に多く、現天守閣再建時に取り外され、積み替えられた際に施された範囲と近い。一方、注入状は上部から下部まで満遍なくみられる。全体にわたって外部から注入されたことを反映していると見られる。

石垣の保存の上で重要な、これらのモルタルの量について正確に把握することは難しいが、モルタルが確認された地点でも、ビデオスコープはさらに奥まで挿入することができた。こうした観察結果からも明らかなように、モルタルが築石間が密に充填されている状態ではない。

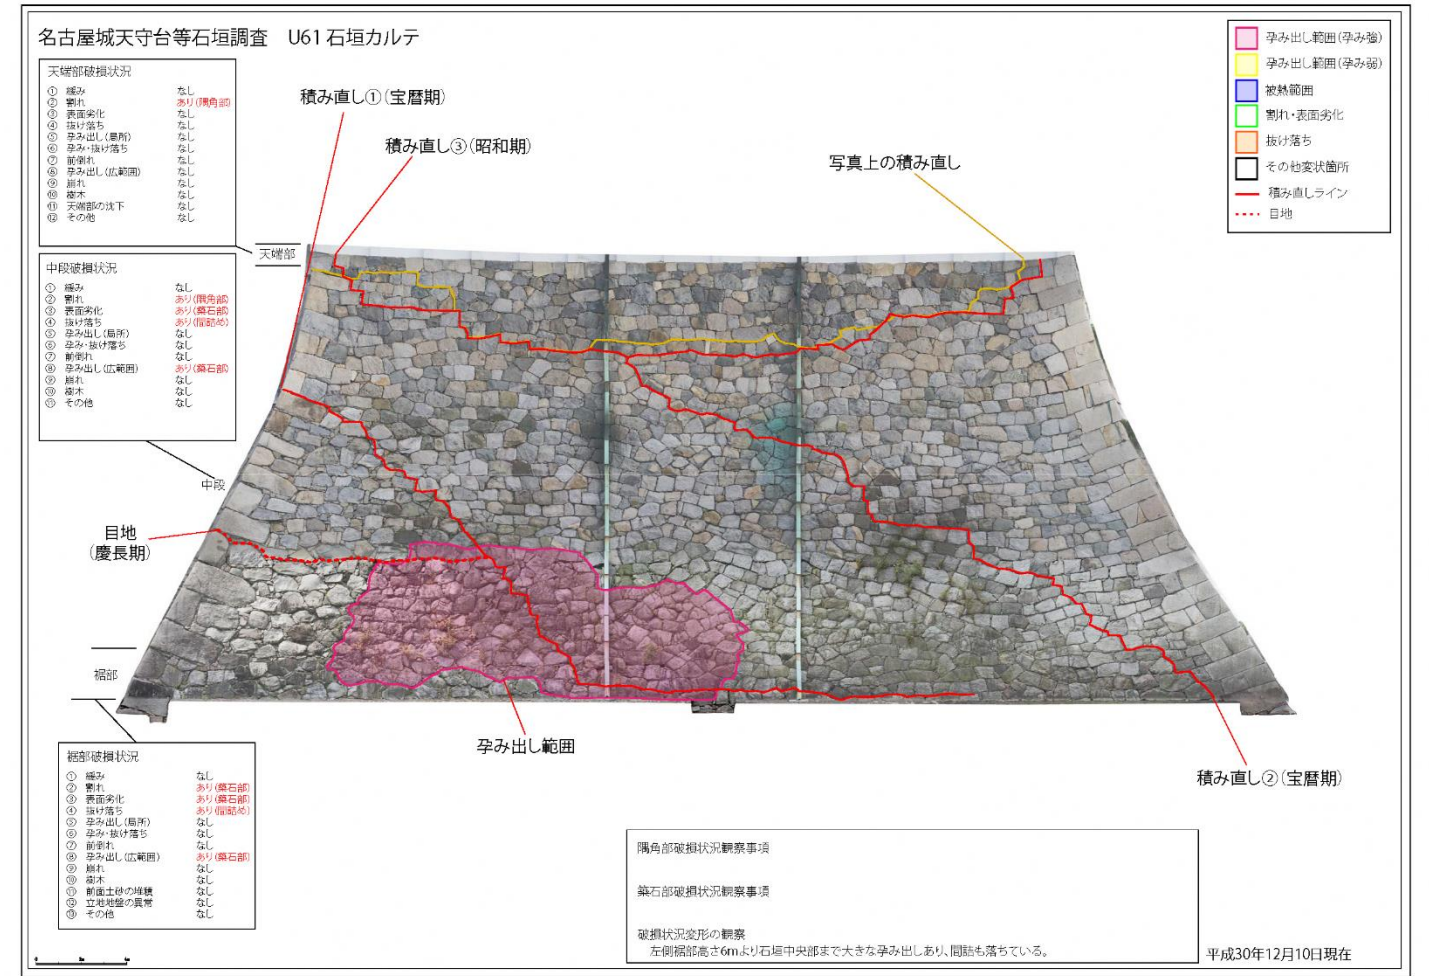
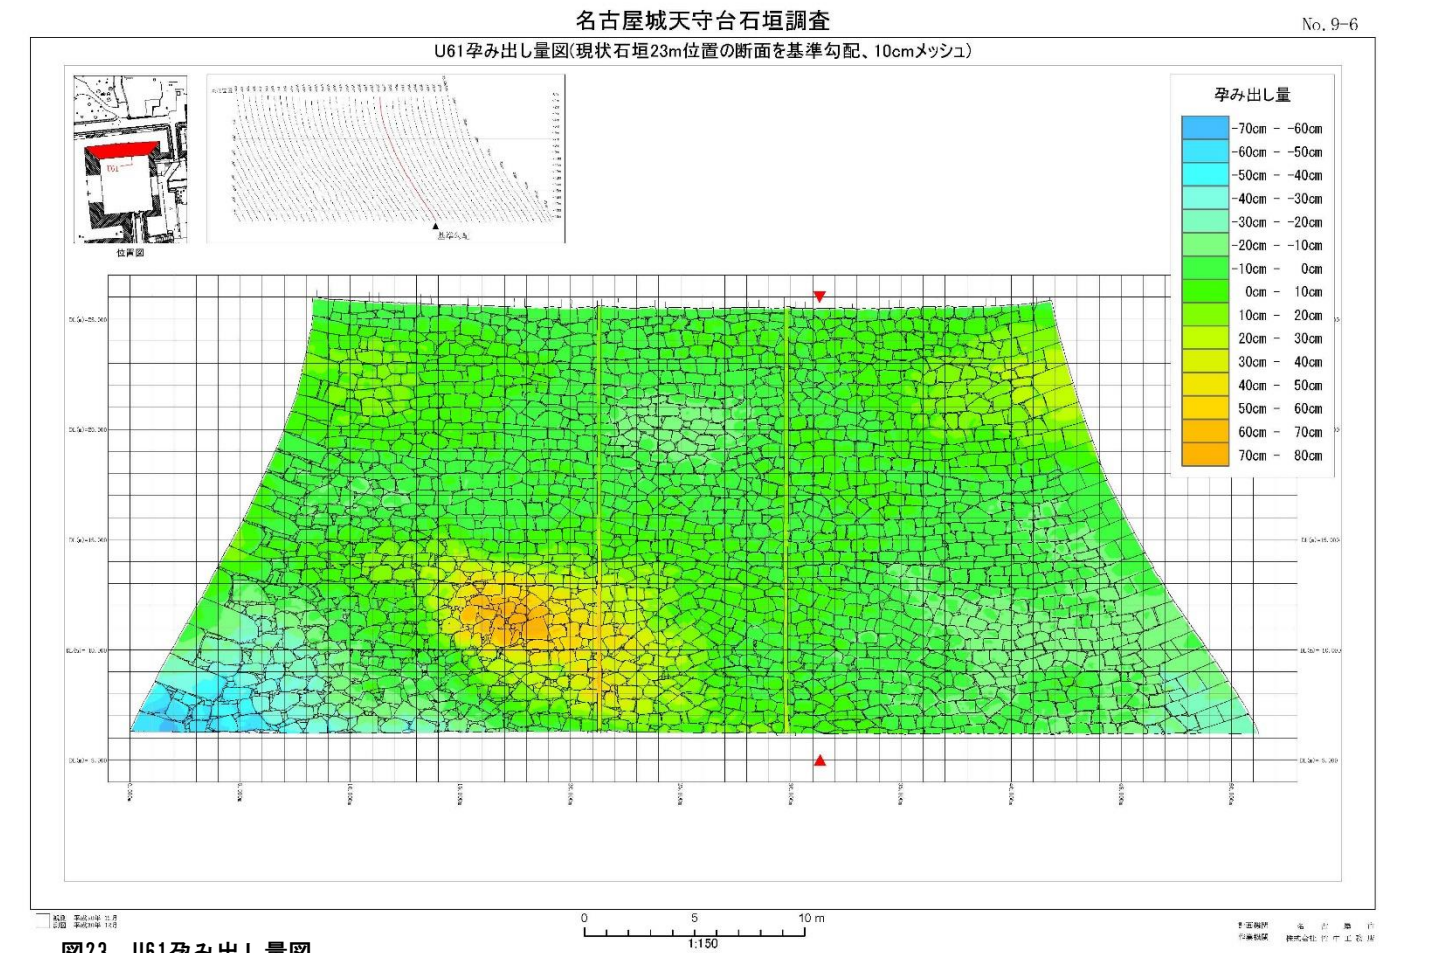
図22 U61石垣カルテ

- ・天守台外部石垣各面の上位は、昭和34年の現天守閣建設時に改変が加えられており、近世の姿が失われている。・・・①
- ・穴蔵石垣の現況で確認できる範囲は、ほぼ戦後の積み直しである。根石については現時点では観察できず確認できていない。・・・②
- ・大天守北面(U61)には強い孕み出しが認められる。この孕み出しは明治25年には指摘され、大正時代の図面でも確認できる。約100cm孕み出しており、孕み出し指数は10、不安定な状態と評価される。・・・③
- ・また、橋台西面(U58)でも孕み出しがみられ、それに連続して西に延びるU57でも孕み出しがみられる。原因や孕み出しの経緯については不明である・・・④
- ・大天守南面・西面(U59・60)、東面(U62)、橋台部東面(H140)、小天守東面(H136)には、中位以下に広範な被熱範囲が認められ、石材の表面が剥落したり、割れているなどの変状・劣化が認められる。・・・⑤
- ・隅角石に顕著であるが、石材に割れが生じている。大天守台北西隅角部ではいくつかの石に割れが観察できる。また、大天守台の南西隅角部天端石なども割れている。・・・⑥
- ・天守台石垣の上位から中位にかけて、築石間にモルタルやセメントを詰めたり、流し込んだりした痕跡が広範囲にみられる。・・・⑦
- ・その他、特に顕著な部分は指摘できないが、各所で間詰石の欠落が認められる。・・・⑧
- ・大天守北側の内堀内では、戦後に廃材などを埋めたこと等により、堀底が攪乱されている可能性がある。・・・⑨
- ・天守台石垣とは内堀を挟んだ対岸側（御深井丸側）の石垣は、濃尾震災の際などに積み替えられており、旧状をとどめていない。また間詰石の抜け落ち等が見られる。・・・⑩

昭和34年（現天守竣工）から現在まで、60年弱経過しているが、石垣と現天守外壁面とのひび割れ幅は最大14.6mm。建物と石垣の挙動が違うためと考えられるが、石垣の挙動は大きくない。⑮

平成24年の断面図と今回の断面図では顕著な違いは見られない。また、石垣に固定された堅樋の状況などから見ても、孕み出しが進行している状況ではないと判断される。

- ・橋台西面の孕み出し④については、モニタリングを行い、石垣の変動を確認した上で、必要に応じて、積み替えなどの修復を行う。
- ・天守台各面における石材の破損・劣化⑤、隅角石の割れ⑥については、状況が深刻な地点に対して応急処置を行ったのち、経過観察を行い、必要に応じて本格的な修復を検討する。
- ・天守台石垣各地点にみられるモルタル・セメントが詰められた状態⑦に関しては、これまでの調査結果では、緊急の対応が必要な状態ではないと判断されるが、今後更に分析を進め、必要に応じ除去することも検討する。
- ・間詰石の欠落⑧に対しては、大天守台東面など、更なる脱落が安全面での問題となる地点を中心に、応急的な処置を行い、経過観察を行う。
- ・堀底状態については、現況の把握を行ったのち、工学的な検討を経て、必要な対応を行う。

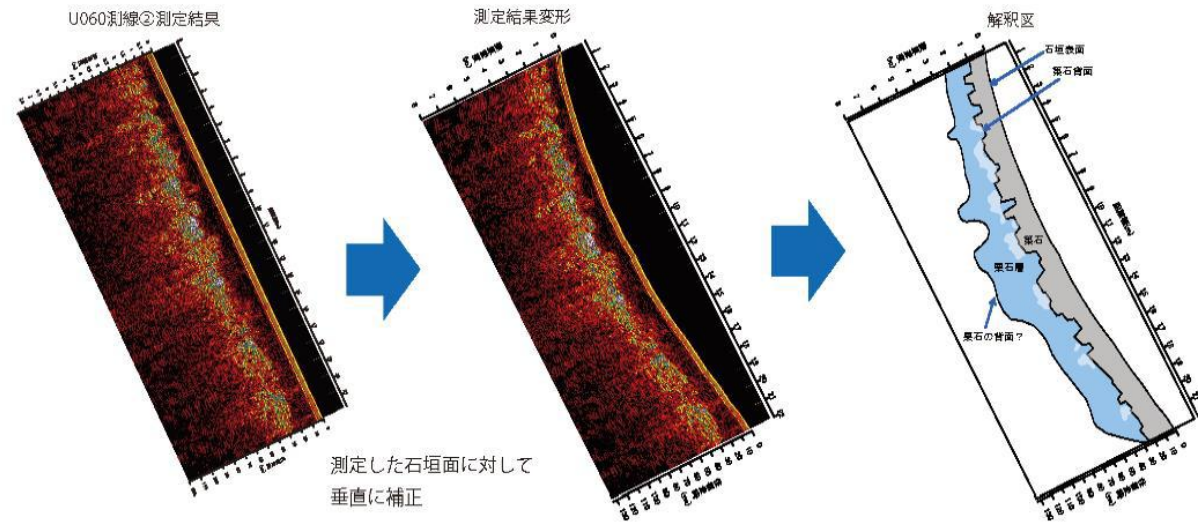
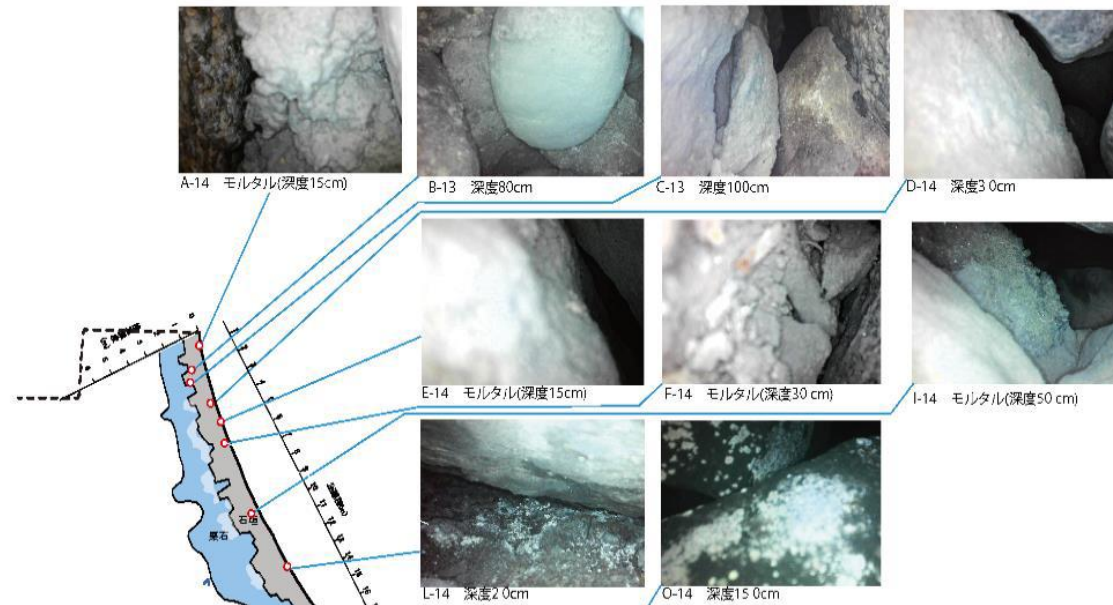
● 西面石垣（U60）測線②

全ての測線で天端部から裾部にかけて、栗石層中に強い反応（白色部）を示す部分が点在していることが認められた。栗石層中の強い反応は栗石密度が粗い部分であると想定される。

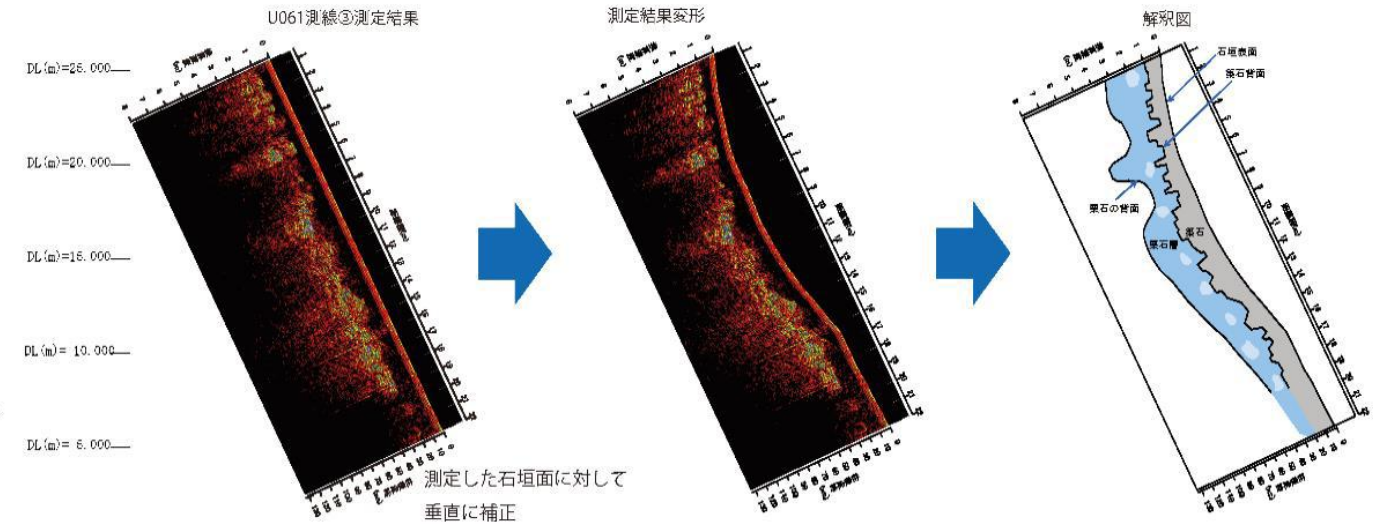
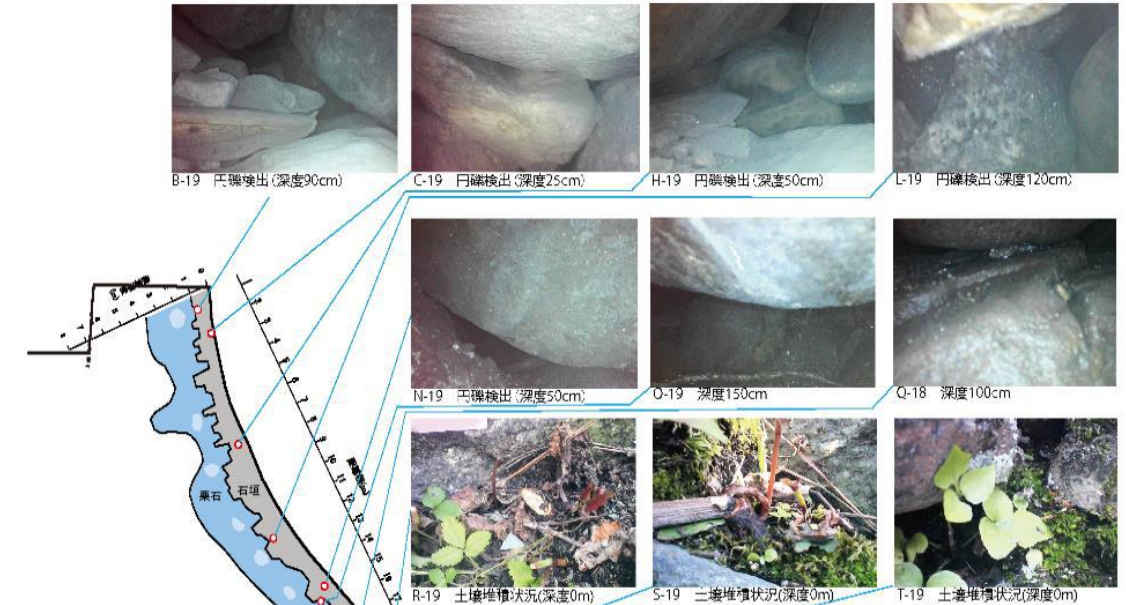
● 北面石垣（U61）測線③（孕み出し部）

孕み出し部の測線③についても栗石層に強い反応を示す部分が認められるが、他の測線と比べ反応部分は少なく、栗石密度が粗い状況にはないと考えられる。

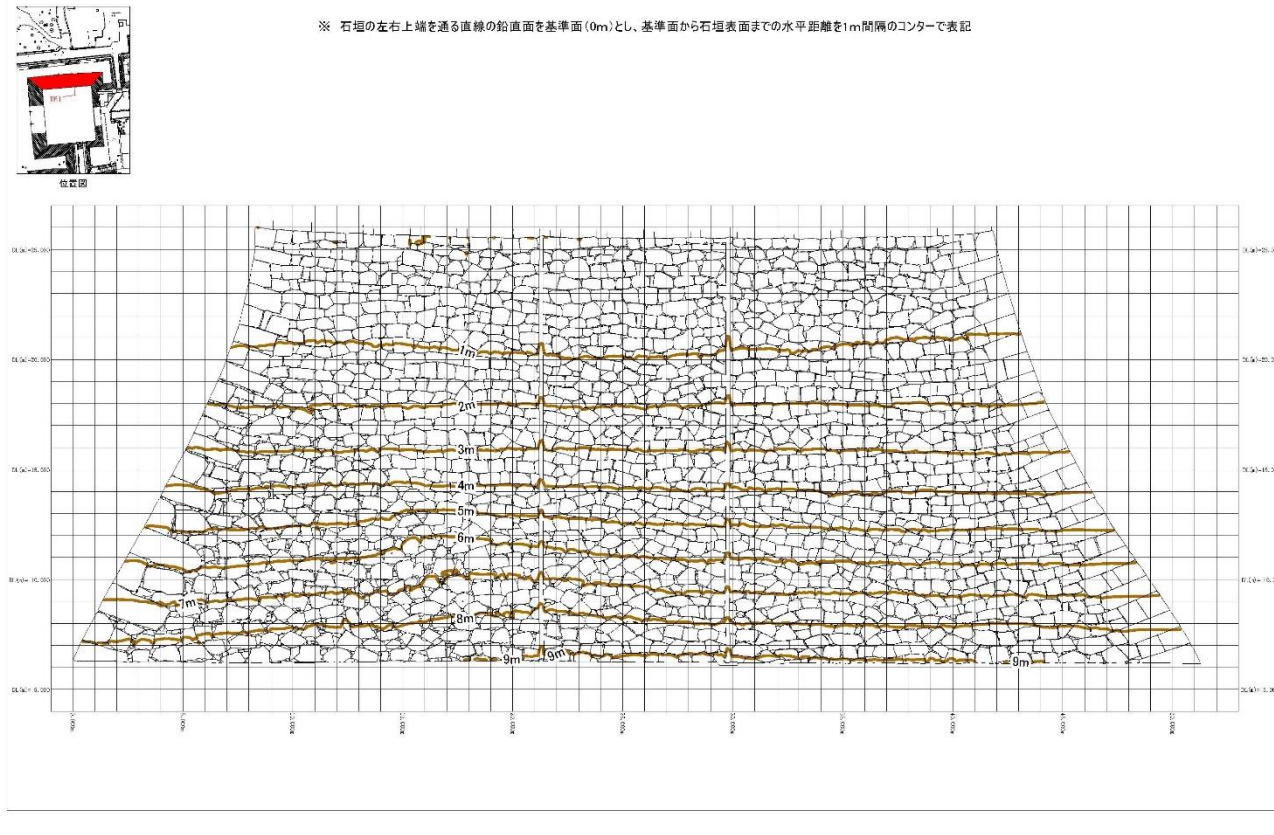
図25 U61コンターマップ

U61立面コンターマップ (測量基準軸からの端点値を10cm格子で抽出し、コンターマップ化したもの)

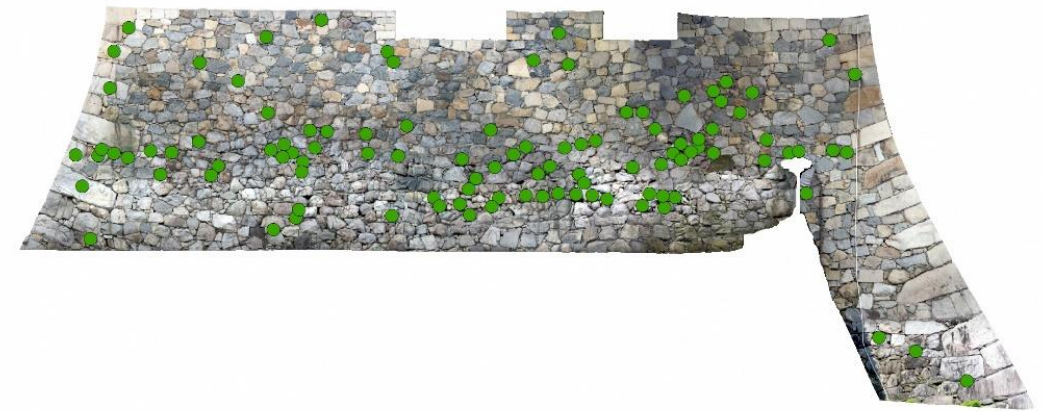
図26 U62石材劣化状況

大天守台西面U60では、中段中部から下部にかけて、被熱した石材が面的に広がっている。東面でも、本丸側の中段に広がっている。開口亀裂が認められ、劣化が著しい石材をカルテに示した(図26・27)。

被熱による石材の破損・劣化は、上述の変形度2に相当する。大天守台東面は、来場者の動線に接しており、上述の危険度でいえばAにあたるため、対処の優先度は高い。

⑤被熱により石材が破損・劣化した部分は、天守台石垣の各面に見られ、範囲も広い。戦後の積み替えを受けておらず、近世からの姿をとどめている部分が多い。被熱した石には、表面の剥落や割れが観察されるが、熱による割れや剥落がどの程度まで及んでいるのか、更なる調査や検討が必要である。
⇒被熱による破損・劣化が見られる個別の築石には、必要に応じて応急的な処置を行う。その後、経過観察の結果を踏まえ、より本格的な修復の必要性を検討する。
