# **特別史跡名古屋城跡における 遺構のき損事故再発防止対策**

**令和 2 年 6 月 2 6 日**

**名古屋市観光文化交流局 名古屋城総合事務所  
名古屋市教育委員会事務局 文化財保護室**

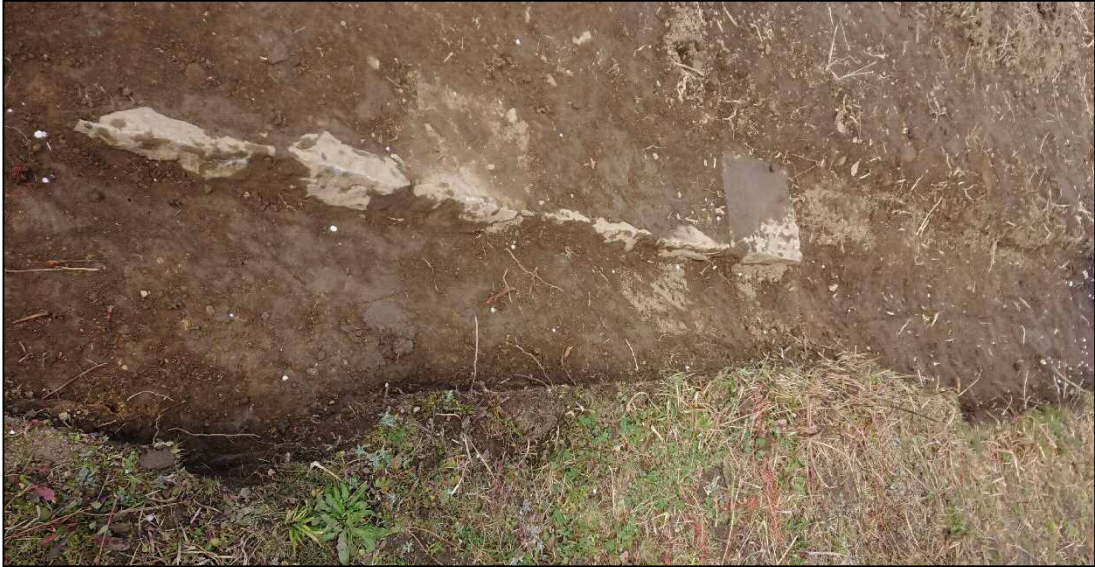
写真1 残った石列の状況

今回のき損により、蔵の基礎の石材の内、66 個（礎石 10 個、地覆石<sup>じふく</sup> 56 個）が原位置から取り外され、数箇所を集められている。原位置あるいは原位置近くに残されていることが確認できる石材は 32 個である。

復元に向けた検討の手順としては、考古学分野及び建造物分野の有識者に諮りながら現地を詳細に調査し、石列の修復の可否を調べる。その上で、修復方針につき、全体整備検討会議や関連する部会にも諮りながら検討を進め、別途修復のための具体的な計画を策定する。

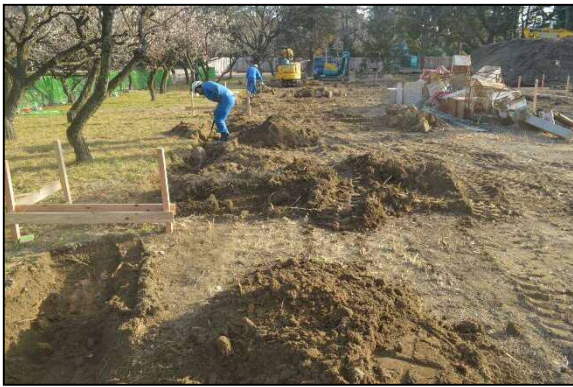
写真2 現場状況／北から

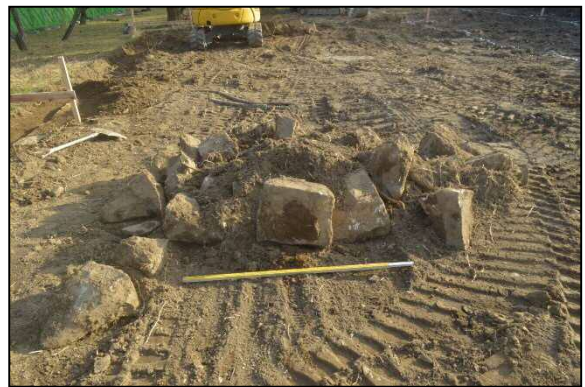
写真3 き損した石材状況／北から

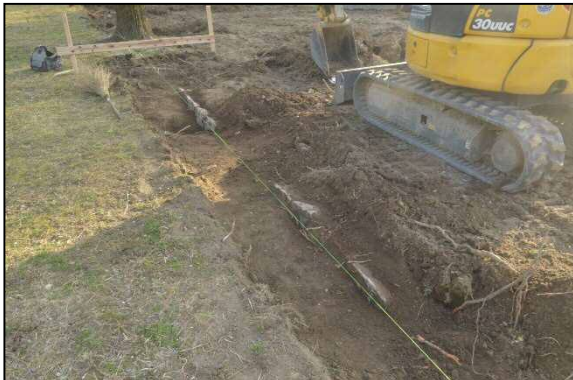
写真4 石列残存状況／北東から

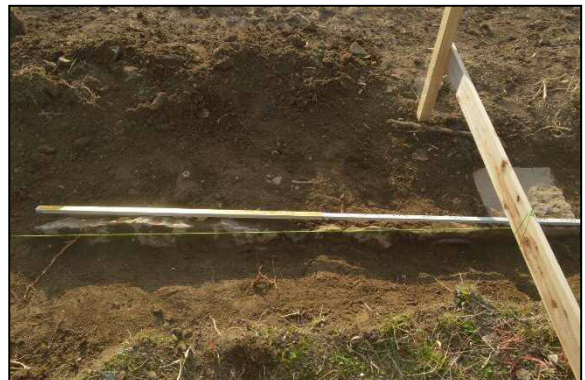
写真5 石列残存状況／東から

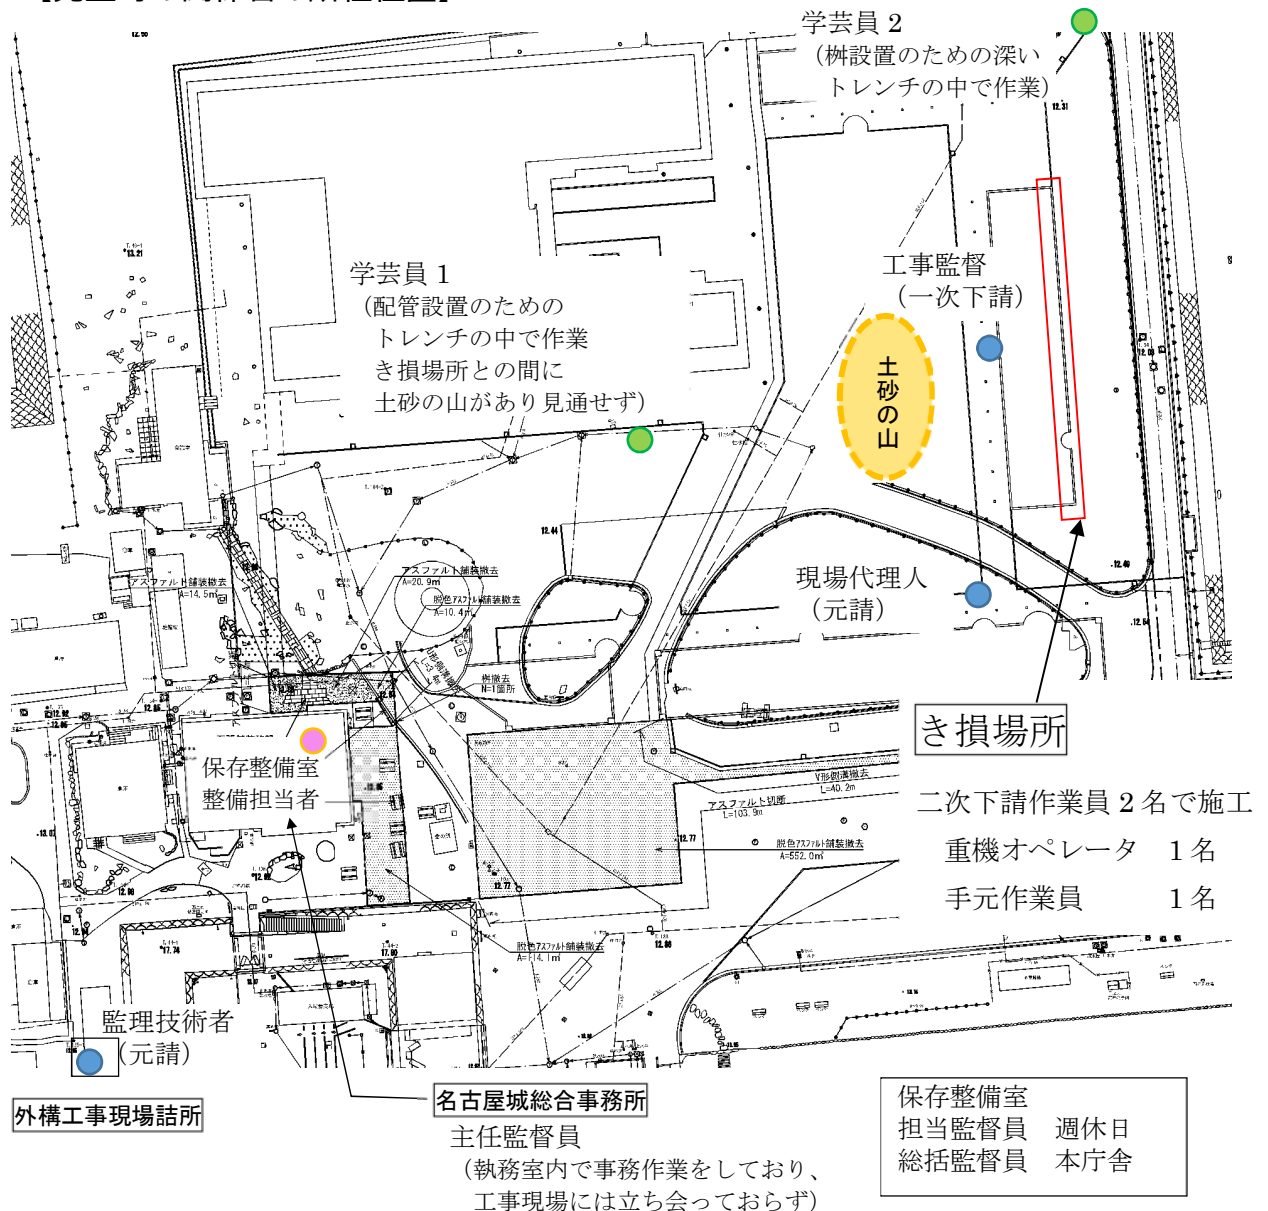
### 【発生時の関係者の所在位置】

- ・西之丸における展示収蔵施設外構工事について、令和元年 11 月 15 日付け元受文庁第 4 号の 1181 で現状変更の許可を受け、施工を進めていた。
- ・工事エリアは、一般見学者が立ち入れないよう、工事用フェンスで囲い、請負業者が工事を実施していた。
- ・き損が生じた当時、き損が生じた箇所においては、請負業者が重機により掘削を進めていた。監督員は作業現場での立会いを行っておらず、名古屋城調査研究センターの学芸員は、工事エリア内の、き損が生じた箇所とは別の場所において立会いを行っていた。
