特別史跡名古屋城跡全体整備検討会議 石垣・埋蔵文化財部会(第 56 回)

天守台石垣の保存方針について

特別史跡名古屋城跡木造天守整備基本計画 (案)

2 天守台周辺石垣の現状把握

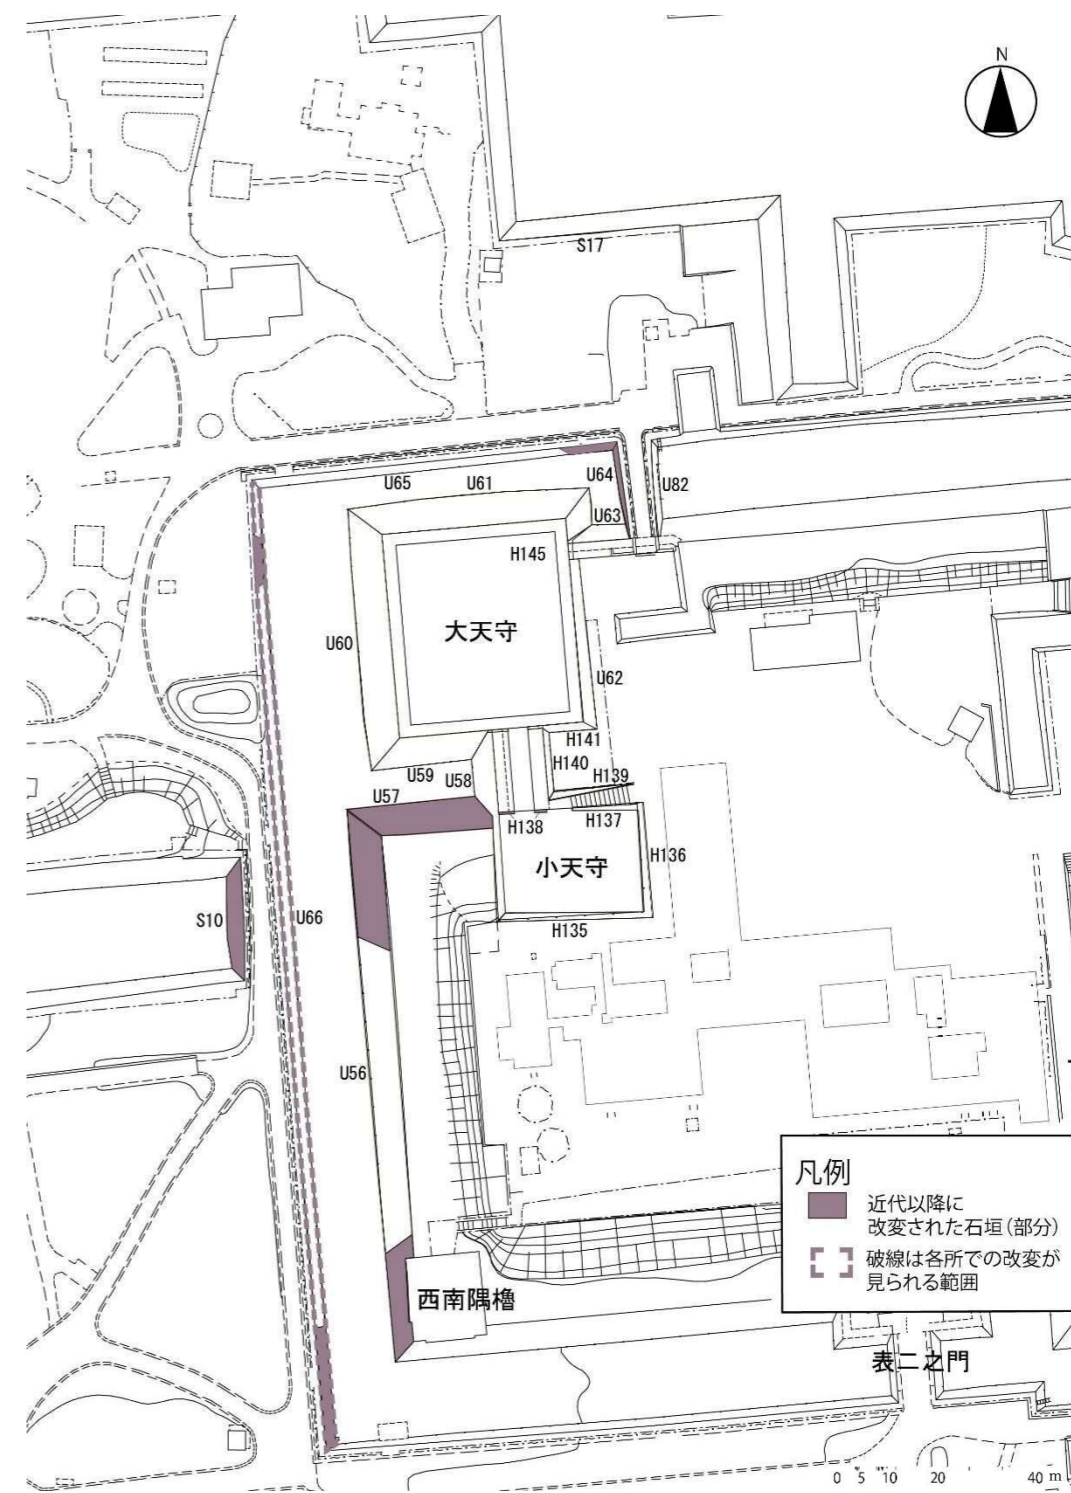
図-2.1.5 近現代に改変された石垣

和期の改変により、地上部は背面にコンクリートが設置されるなど、本来の石垣としての構造を失っている部分もあり、築石の控え長も短い傾向にある。発掘調査からは、限られた調査範囲ではあるものの、石垣の下部、根石付近では近世期の石垣が残存している箇所があることも確認できた。そうしたところでは、近世期の根石の上に、昭和の石垣が積み上げられているが、その間に土砂が挟まるなど、状態が悪いことが確認された。

なお、現時点で近代以降の面的な改変が確認されている石垣面を図-2.1.5に示した(穴蔵石垣は省略)。こちらについては、本質的価値の回復をいかに図るかという課題もあるが、ここでは近世期以来の石垣面と同様に現状把握を行っている。

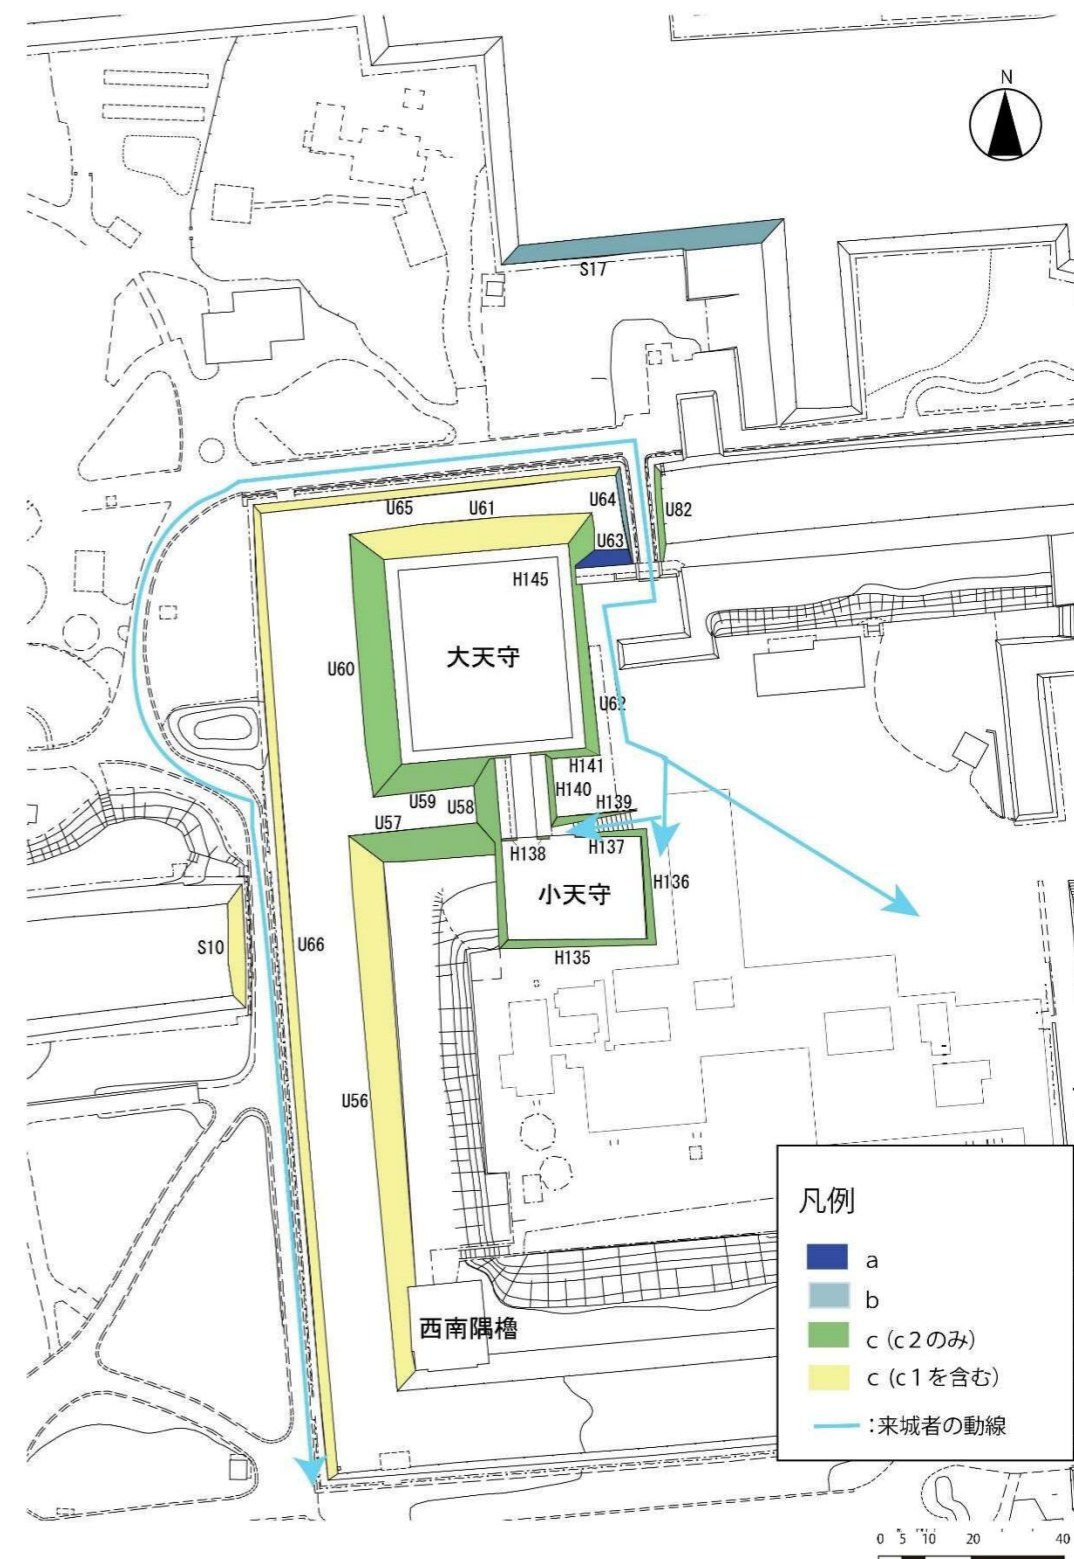
図-2.1.6 石垣面の状況と来城者の動線

分類は、石垣面を単位として行い、各石垣面の中で、変形・変状が複数見られる場合は、一番顕著なものを分類の指標とした

石垣位置	石垣No.	資料調査	現況調査							発掘調査	来城者の安全確保		石垣面の評価		今後の対応(※)	
			改変・積み直し	変形	間詰抜け	植物繁茂	隅角石割れ	熱劣化割れ	熱劣化剥離		根石付近の状況等	上部の構築物	来城者との位置関係	変形・変状		安全
大天守台	U59	宝暦大修理における積み直し 古写真との比較により現天守閣再建時の積み直し	○	△	△	○	×	×	×	<J区> (石垣)根石付近は本来の姿をとどめている	大天守の荷重はかかっていない	人の立ち入ることのない内堀に面した石垣	一部現天守閣再建時に改変されているが、近世期の姿を概ね残している。 割れた隅角石、被熱劣化した石材が多い。	c2	x	割れた隅角石に対する補修 被熱劣化した石材に対する補修
	H141	現天守閣再建時の積み直し	○	△	△	○	×	×	×		大天守の荷重はかかっていない	本丸に面し、石垣面まで近づくことができる	一部現天守閣再建時に改変されているが、近世期の姿を残している 割れた隅角石、被熱劣化した石材が多い。	c2	y	割れた隅角石に対する補修 被熱劣化した石材に対する補修
	U60	築城期に縄張りの計画変更 宝暦の大修理における積み直し 現天守閣再建時に天端付近の石垣積み直し	○	○	○	○	×	×	×	<G・H・I・X・Z区> (石垣)根石付近は本来の姿をとどめていると思われる 前面内堀内に石列があるが、石垣面とは組み合っていない	大天守の荷重はかかっていない	内堀に面した石垣 崩落等があっても来城者に影響を与えない	一部現天守閣再建時に改変されているが近世の姿を残している。 前面の堀底で石列が見つかっているが、組み合っていない。 被熱による石材の割れが顕著であり、細かく割れたものもある	c2	x	隅角石の割れに対する補修 被熱劣化した石材の補修。細かく割れた石材には手法を検討。
	U61	木子清敬の記録では、前方への突出部は、濃尾地震直後に変形はなく、1年後に確認。 大正15年(1926)に作成した断面図では、根石下に土台木のような表現あり。 現天守閣再建時に、築石間にモルタル注入。	○	×	×	×	×	×	×	<C・D・F・R区> (石垣)突出部分の裾部でも石垣には変状は見られない。宝暦の大修理の際にも、北西角石の地下部分は積み替えられていないとみられる	大天守の荷重はかかっていない	内堀に面した石垣 崩落等があっても来城者に影響を与えない	一部現天守閣再建時に改変されているが、近世期の姿を残している。 慶長期の石垣と宝暦期の積み直しの境界にあたる中段の下位に顕著な突出はあるが、背面の空隙は確認できず、一定方向への動きもない。現時点で変形の進行は認められない。 隅角石の割れに加え、被熱劣化した石材が多い。	c1 c2	x	突出部についてはモニタリング継続 隅角石の補修 被熱劣化した石材の補修。面的にみられる部分は手法を検討

U62	現天守閣再建時に天端付近積み直し。	○	○	×	○	×	×	×	<A区> 本丸側地下部分でも近世期盛土を確認。 石垣の地下部分は、変状は見られず、近世期の姿をとどめている	大天守の荷重はかかっていない	一部は内堀に面するが、本丸側は、来城者の動線に面する	一部現天守閣再建時に改変されているが、近世期の姿を残している。 隅角石の割れに加え、被熱劣化した石材が多い。細かく割れた石材も多く、また来城者の動線に近い。	c2	y	被熱劣化した石材の補修 本丸側については、安全対策を実施する
小天守台	U58	近世期の絵図には、小天守台西側南端に接して雁木が表現されている。 小天守西面の穴蔵側では、築城期の計画に伴う出入り口の痕跡が戦後の工事の際に発見されている	○	△	×	○	×	×	×	<K区> 根石付近は変状なく、近世期の姿をとどめている <O区> 石垣の根石付近までは確認できないが、近世期の姿を残していると思われる	北側は橋台の剣塀が乗っている。小天守の荷重はかかっていない	北側は内堀に面し、南半は来城者は立ち入らない	現天守閣再建時に改変があるが、近世期の姿を残している。石垣前面は近世の姿から改変されている。 小天守西面の内側では、戦後の工事の際に当初計画(西側に出入口)の痕跡が確認されているが、外面では不明瞭。 間詰石の抜け落ちが多いほか、内堀に面した部分では被熱による石材の劣化が顕著である。	c2	x	間詰石の補充 北半の被熱劣化が著しい部分は補修
	H135	天端から中段部にかけて、比較的広い範囲で現天守閣再建時に積み直し。	○	△	×	○	×	×	×	<P区> 根石周りは変状なく、近世期の姿をとどめている	小天守の荷重はかかっていない	すぐ南に木造復元された本丸御殿がある	中段以上は現天守閣再建時に改変を受けているが、その下位は近世期の姿をとどめており、現状を保存する。 個々の石材の被熱劣化が顕著である。被熱による石材の割れに伴い、間詰石の抜け落ちが見られる	c2	y	間詰石の補充 隅角石の割れや被熱劣化した石材の補修 本丸御殿への影響が生じないよう安全対策
	H136	天端付近にわずかに現天守閣再建時の積み直しあり。	○	○	×	○	×	×	×	<Q区> 近世包含層が石垣前面を埋めており、石垣は近世期の姿をとどめている	小天守の荷重はかかっていない	天守入場者の通路に面する	中段以上は現天守閣再建時に改変を受けているが、その下位は近世期の姿をとどめており、現状を保存する。 個々の石材の被熱が顕著である。	c2	y	間詰石の補充 隅角石の割れや被熱劣化した石材の補修 来城者に対する安全対策

H137・138	古写真との比較により、石垣面中央から西(小天守口御門、奥御門周辺)は現天守閣再建時に積み直し	○ H138は△	○	×	○	×	×	×		小天守の荷重はかかっていない	天守入場者の出入口	現天守閣の再建に伴い、門の付近の築石はほぼ新石材による積み直しであるが、東半は近世期の姿を残しており、現状を保存する。 被熱による石材の劣化に加え、隅角石の割れや間詰石の抜け落ちが多い。 また、天守への入口にあたる。	c2	y	間詰石の補充 隅角石の割れに対する補修 来城者に対する安全対策
	H139		○	○	×	○	○	×	×		天守入場者の通路	天守入場者の通路	天端付近は戦後に積み直されているが、それ以下は近世期の姿をとどめる 天守の出入り口にあたる。	c2	y	間詰石の補充 劣化した石材に対する部分補修 来城者に対する安全対策
橋台外側	H140		◎	○	×	○	○	×	×		大小天守間の橋台の東側の塀が乗っている	石垣面の内側は大小天守間の橋台、外側は来城者が比較的近くまで接近することができる	天端付近は戦後に積み直されているが、それ以下は近世期の姿をとどめる。 中段以下の石材に被熱による劣化が目立つ。間詰の抜け落ちも多い。 来城者が近接する可能性がある。	c2	y	間詰石の補充 被熱劣化した石材の補修 来城者の安全対策
天守台周辺	U56	北端部、濃尾地震の記録では「孕み」とされ、濃尾地震後に積み替え。工事中の写真が残る。 南端部は大正10年に隅櫓、石垣崩壊のため、積み直し	△	×	×	○	△	○	○	<N区> 地上部は濃尾地震後に積み直されているが、地下部分は近世期の姿をとどめるとみられ、変状は見られない。	南端に隅櫓がある。近世の構築物はないが、本来多門櫓が存在	内堀に面する。現時点では来城者に影響を及ぼさない	濃尾地震の積み直しライン以南が膨らんでおり、積み直しライン付近で擦り付けられている。本来の形状が失われていること、またその変形の状況からも文化財的価値が低下する可能性が想定される。背面状況等はまた確認できていない	c1	x	背面状況の確認等の実施。調査結果に応じて、整備方針を検討

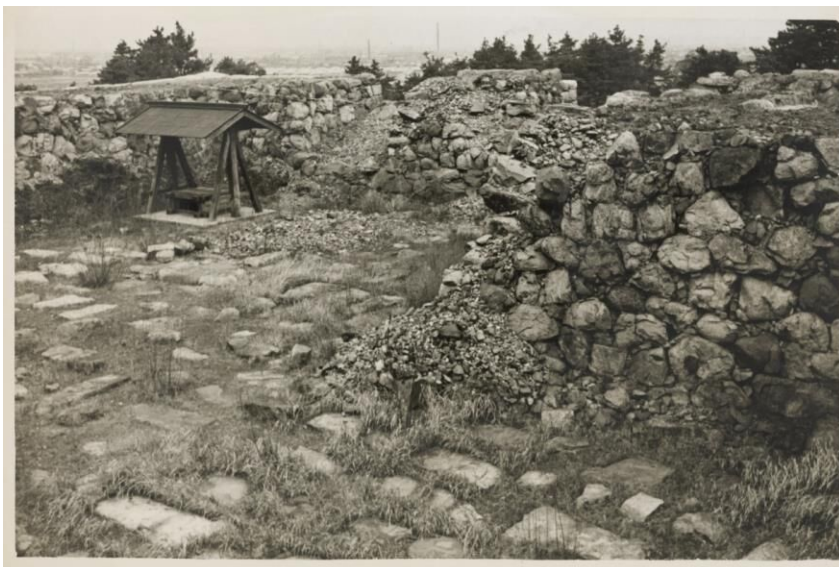
大天守入口から東方向を見る
櫛形、開口部周りの角に崩壊している部分がある

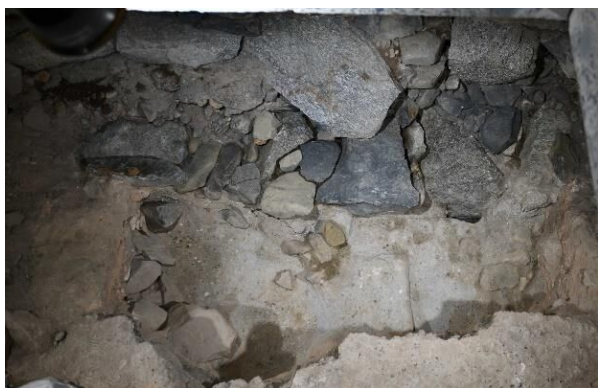
図 15 BA05 (大天守穴蔵石垣北面)
根石付近の状況

穴蔵石垣に関しては、石垣の下位では遺構が残存していることが明らかになったが、いずれの調査においても、現天守閣があるため、発掘調査を行った部分は限られており、穴蔵石垣の正確な現状把握は今後の調査を待たねばならない。

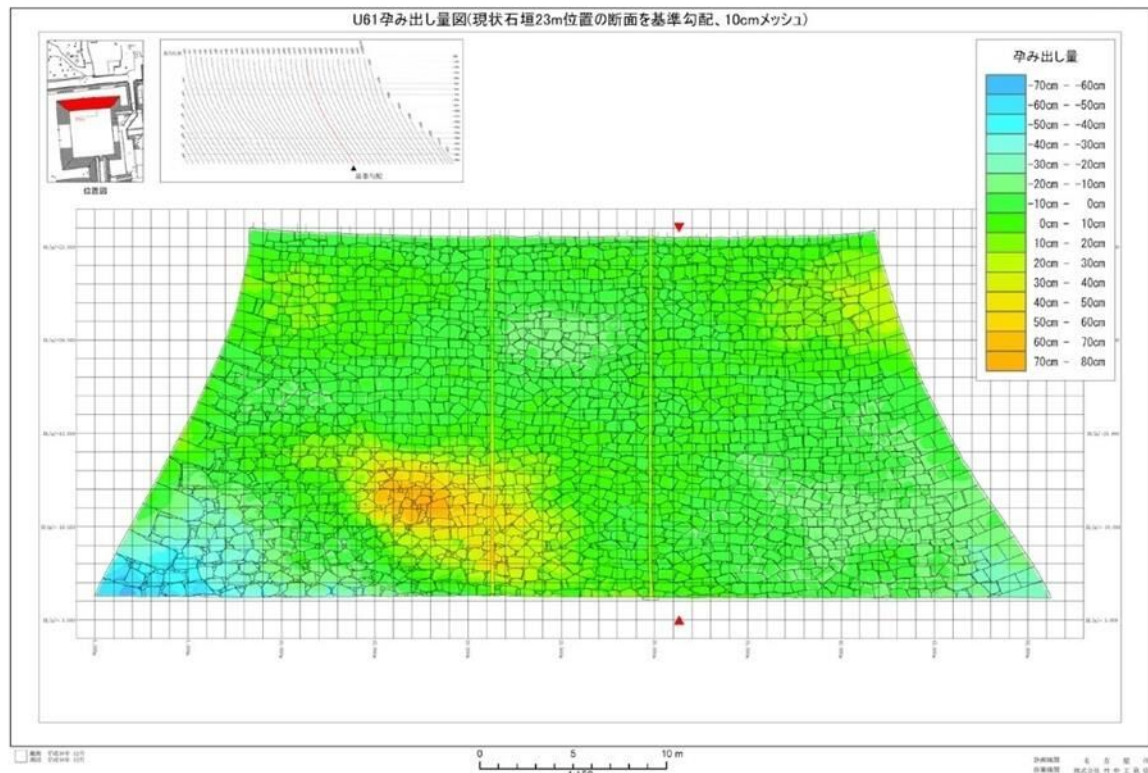
図 18 U61（大天守台北面） 段彩図

天守台では、大天守台北面 U61 に強い前方への膨らみが確認できる（図 18）。前方への膨らみが顕著な部分の上端は石材が細かく割れており、石材の劣化も含めて、変状は大きい。

この前方への膨らみの状況については、縦横各方向の詳細なレーダー探査を行い、空隙の状況などを調査したが、栗石の緩みなどは他の部分と同様に見られるものの、大きな空洞などは生じていないと判断される結果であった。また、測量とコンタクトゲージによるモニタリングの結果では、現時点で石垣面に一定方向の動きはないものと判断される。

なお、現在みられる前方への膨らみについては、まだ原因が特定できていないが、宝暦期の石垣変形に由来する可能性と、濃尾地震による突出の可能性が考えられる。前者は、宝暦期の積み直しラインを挟んで前方への膨らみの状況が異なるように観察される点（宝暦期の積み直しが部分的であったため、そのまま現在に至っていると考える）、後者は前述した木子による報告、書簡を主たる根拠としている。

▼部分の断面を標準とし、それから前に膨らんでいる部分を黄色で示している

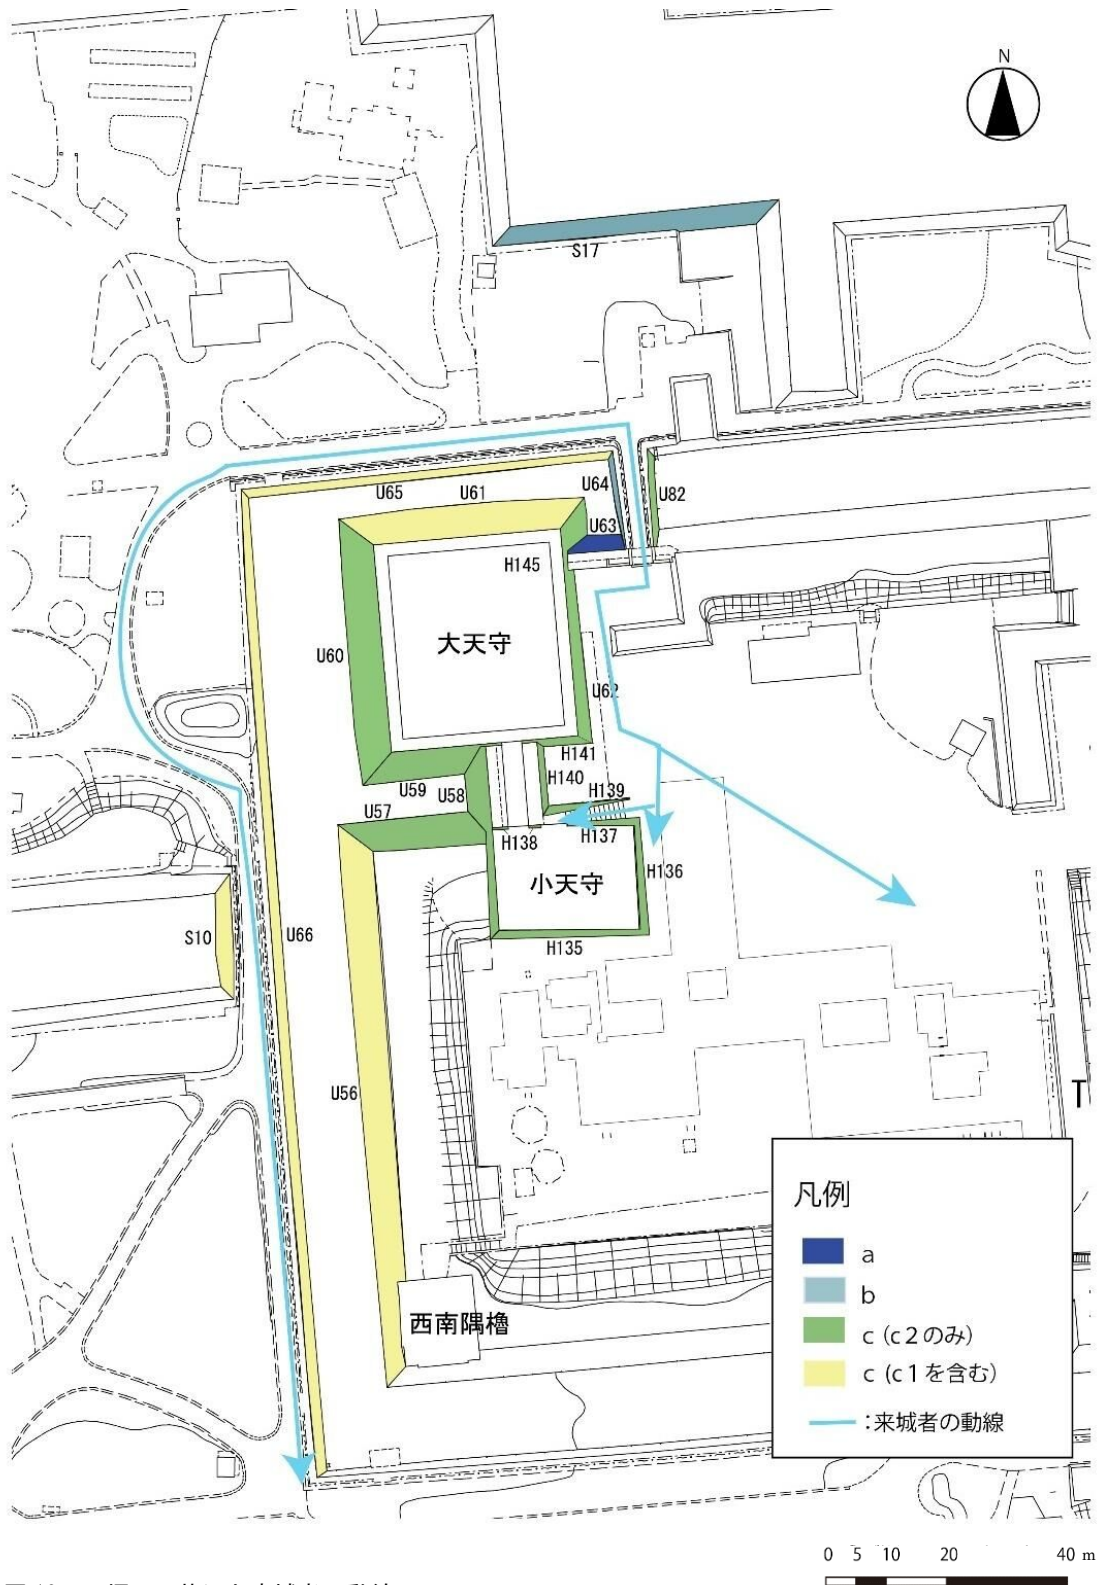
図 19 石垣面の状況と来城者の動線

石垣面の評価		
	変形・ 変状	来城者 の安全	評価と課題
U59	c 2	x	一部現天守閣再建時に改変されているが、近世期の姿を概ね残す割れた隅角石、被熱劣化した石材が多い
H141	c 2	y	一部現天守閣再建時に改変されているが、近世期の姿を残す割れた隅角石、被熱劣化した石材が多い。
U60	c 2	x	一部現天守閣再建時に改変されているが近世の姿を残している。前面の堀底で石列が見つかっているが、組み合っていない 被熱による石材の割れが顕著であり、細かく割れたものもある
U61	c 1 c 2	x	一部現天守閣再建時に改変されているが、近世期の姿を残している。 慶長期の石垣と宝暦期の積み直しの境界にあたる中段の下位に顕著な突出はあるが、背面の空隙は確認できず、一定方向への動きもない。現時点で変形の進行は認められない。 隅角石の割れに加え、被熱劣化した石材が多い
U62	c 2	y	一部現天守閣再建時に改変されているが、近世期の姿を残す隅角石の割れに加え、被熱劣化した石材が目立つ。細かく割れた石材も多く、また来城者の動線に近い
U58	c 2	x	現天守閣再建時に改変あるが、近世期の姿を残している。石垣前面は近世の姿から改変されている 小天守台西面の内側では、戦後の工事の際に当初計画（西側に入出口）の痕跡が確認されているが、外面では不明瞭 間詰石の抜け落ち、内堀に面した部分では被熱による石材の劣化が多い
H135	c 2	y	中段以上は現天守閣再建時に改変を受けているが、その下位は近世期の姿をとどめており、現状を保存する 個々の石材の被熱劣化が顕著である。被熱による石材の割れに伴い、間詰石の抜け落ちが見られる
H136	c 2	y	中段以上は現天守閣再建時に改変を受けているが、その下位は近世期の姿をとどめており、現状を保存する 個々の石材の被熱劣化が顕著である。被熱による石材の割れに伴い、間詰石の抜け落ちが見られる
H137 ・ H138	c 2	y	現天守閣の再建に伴い、門の付近の築石はほぼ新石材による積み直しであるが、東半は近世期の姿を残しており、現状を保存する。 被熱による石材の劣化、隅角石の割れや間詰石の抜け落ちが目立。 また、天守への入口にあたる

H139	c 2	y	天端付近は戦後に積み直されているが、それ以下は近世期の姿をとどめる天守の出入り口にあたる

H140	c 2	y	天端付近は戦後に積み直されているが、それ以下は近世期の姿をとどめる中段以下の石材に被熱による劣化が顕著である。間詰の抜け落ち多い。 来城者が近接する可能性があるため、安全対策が不可欠
U56	c 1	x	濃尾地震の積み直しライン以南が膨らんでおり、積み直しライン付近で擦り付けられている。本来の形状が失われていること、またその変形の状況からも文化財的価値が低下する可能性が想定される。背面状況等はまだ確認できていない
U57	c 2	x	近代以降の積み直しにより本来の姿を失っている。また、その際に改変された石垣の背面の状況は確認できていない 被熱劣化した石材への対応が必要
U63	a	y	概ね近世期の姿を残している。 石材の劣化等もあまり見られない
U64	b 1	y	地下部分は近世の姿を残すが、地上部は濃尾地震後に積み替えられている。石材等の劣化は見られず、現状を維持する。 上部が来城者の主要動線にあたる
U65	c 1 c 2	y	東端部分に濃尾地震後とみられる積み直しがある他、全体的に改変が見られる。石垣面東半では被熱した石材の劣化が顕著であり、表面の割れ、剥離が進んでいる。一方西半では、間詰石の抜け落ち、築石の突出が見られ、全体にわたって変形・変状が見られる。また被熱劣化した石材も目立つ
U66	c 1 c 2	y	近代以降の積み直しが数か所行われ、近世期の姿を失った部分もみられる。部分的には根石まで改変されている可能性もある。 全面にわたって、間詰石の抜け落ちが目立つ
U82	c 2	y	近世期の姿を残している可能性が高い 間詰石の抜け落ちが目立つ
S10	c 1	y	地上部は近代の積み替えだが、裾部付近は近世の姿を残す。積み替えの際に、築石を後ろに控えて積み上げており、段差が生じている。本来の姿を失っていると同時に、安定性の面でも課題がある
S17	b 1 b 2	x	一部改変を受けている可能性があるが、概ね近世期の姿を残している 隅角石、門脇石と築石の間に目地の開きが認められる
大天守・ 小天守 穴蔵石垣	c 1	y	昭和期の積み直しにより、大規模に改変されているが、地下部分は近世期の姿を残している。石垣の背面も改変されている。 調査が局所的にしか実施できていないため、今後の調査によって、より正確に把握する
