特別史跡名古屋城跡全体整備検討会議(第 56 回)

特別史跡名古屋城跡木造天守整備基本計画 (案)

令和4年度二之丸庭園の発掘調査成果について

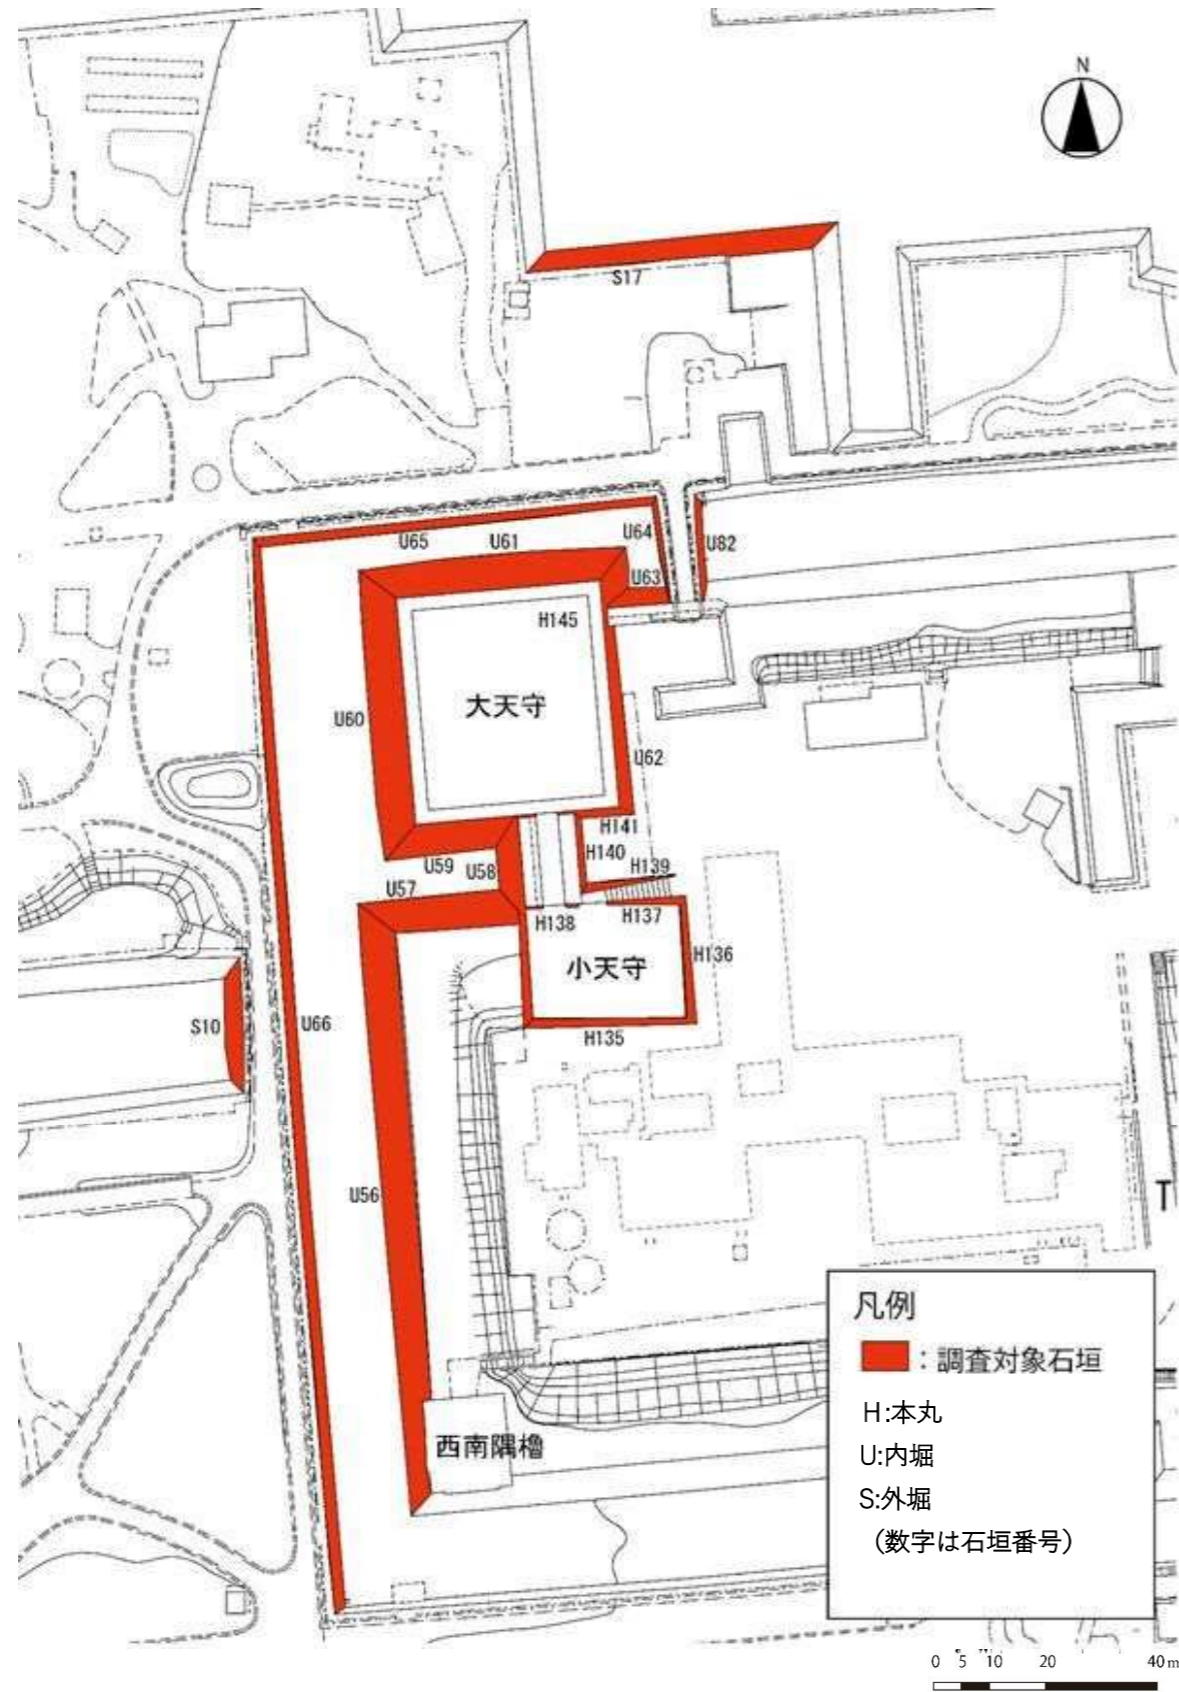
図-2.1.2 石垣の配置と管理番号

前方への膨らみは、対象石垣の何か所かで確認されたが、大天守北面のU61で顕著な膨らみが見られるほか、内堀に面した石垣U58、U65において、やや変形の大きな状況である。

天守台では、大天守台北面U61に強い前方への膨らみが確認できる。前方への膨らみが顕著な部分の上端は石材が細かく割れており、石材の劣化も含めて、変状は大きい。

天守台及び周辺石垣の多くの面で、被熱による石材の劣化が確認できた。特に大天守台西面U60、北面U61、東面U62、小天守台東面H136、南面H135で、面的に被熱が認められた。最下段ではなく、中段下位あたりの石材の表面劣化が著しく、今後も表面の剥離・剥落、割れが生じる可能性が高い。

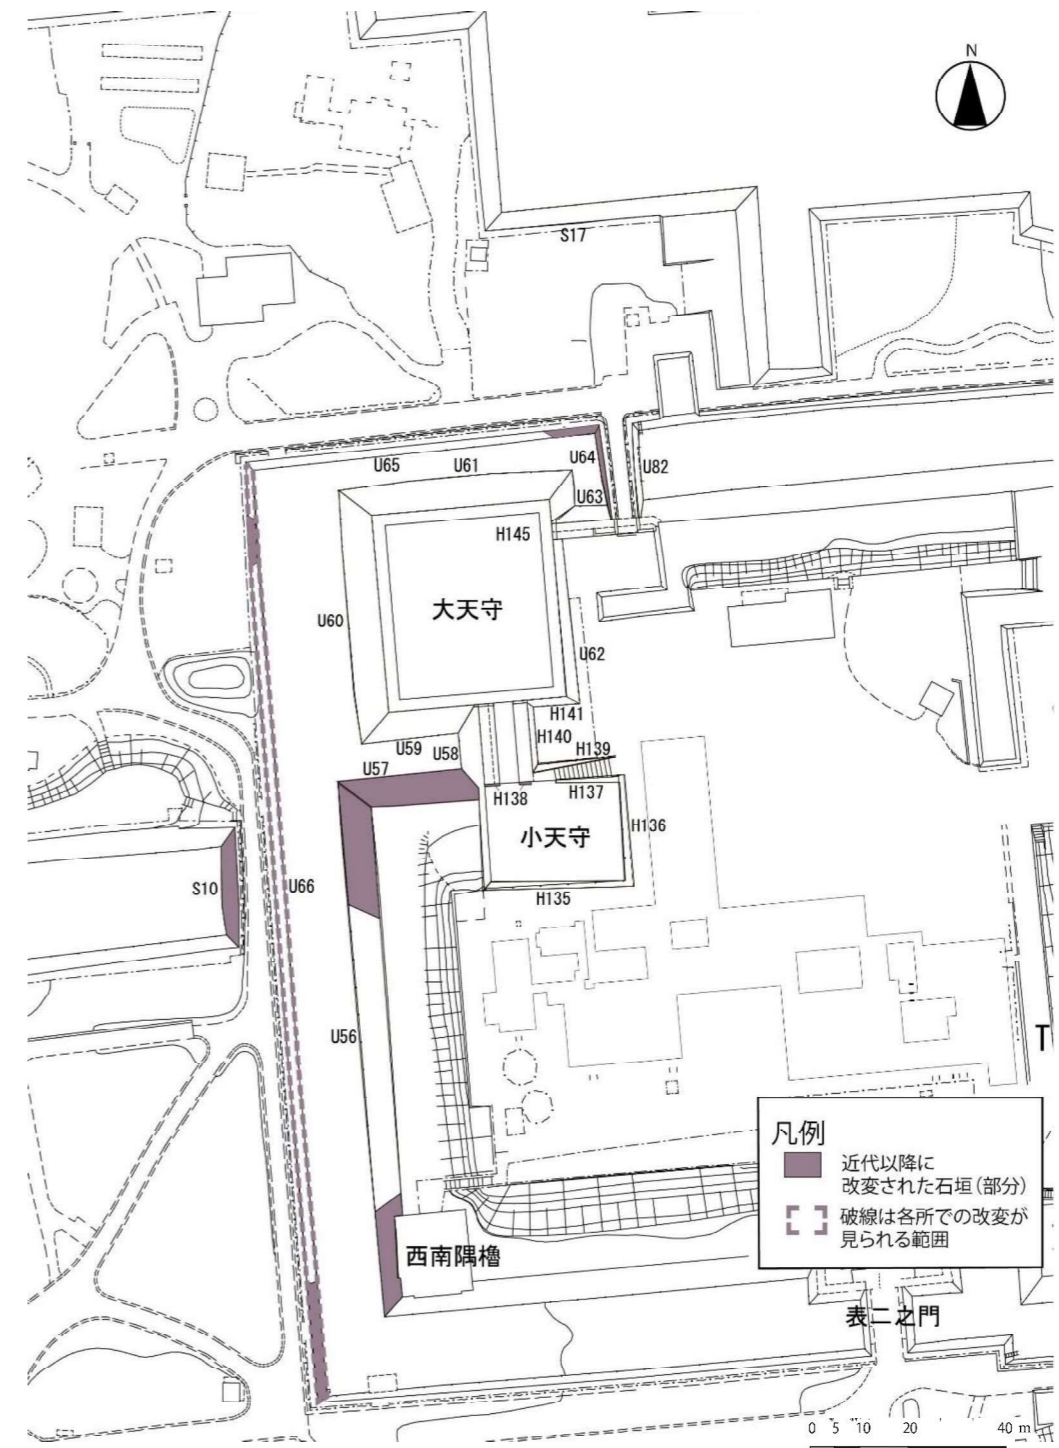
図-2.1.5 近代以降に改変された石垣

内堀内の石垣、外堀に面した石垣面の中には、濃尾地震に伴って積み直されたところもみられ、それらは落とし積みで積み直されているほか、積み直しの境界部分でも施工の方法に問題がある事例が見られ、本来の文化財的な価値を低下させている。また、U57では、濃尾地震後の積み直し工事の際に、小天守際が高上げされたため、形状も変化している。

なお、現時点で近代以降の面的な改変が確認されている石垣面を図-2.1.5に示した(穴蔵石垣は省略)。こちらについては、本質的価値の回復をいかに図るかという課題もあるが、ここでは近世期以来の石垣面と同様に現状把握を行っている。

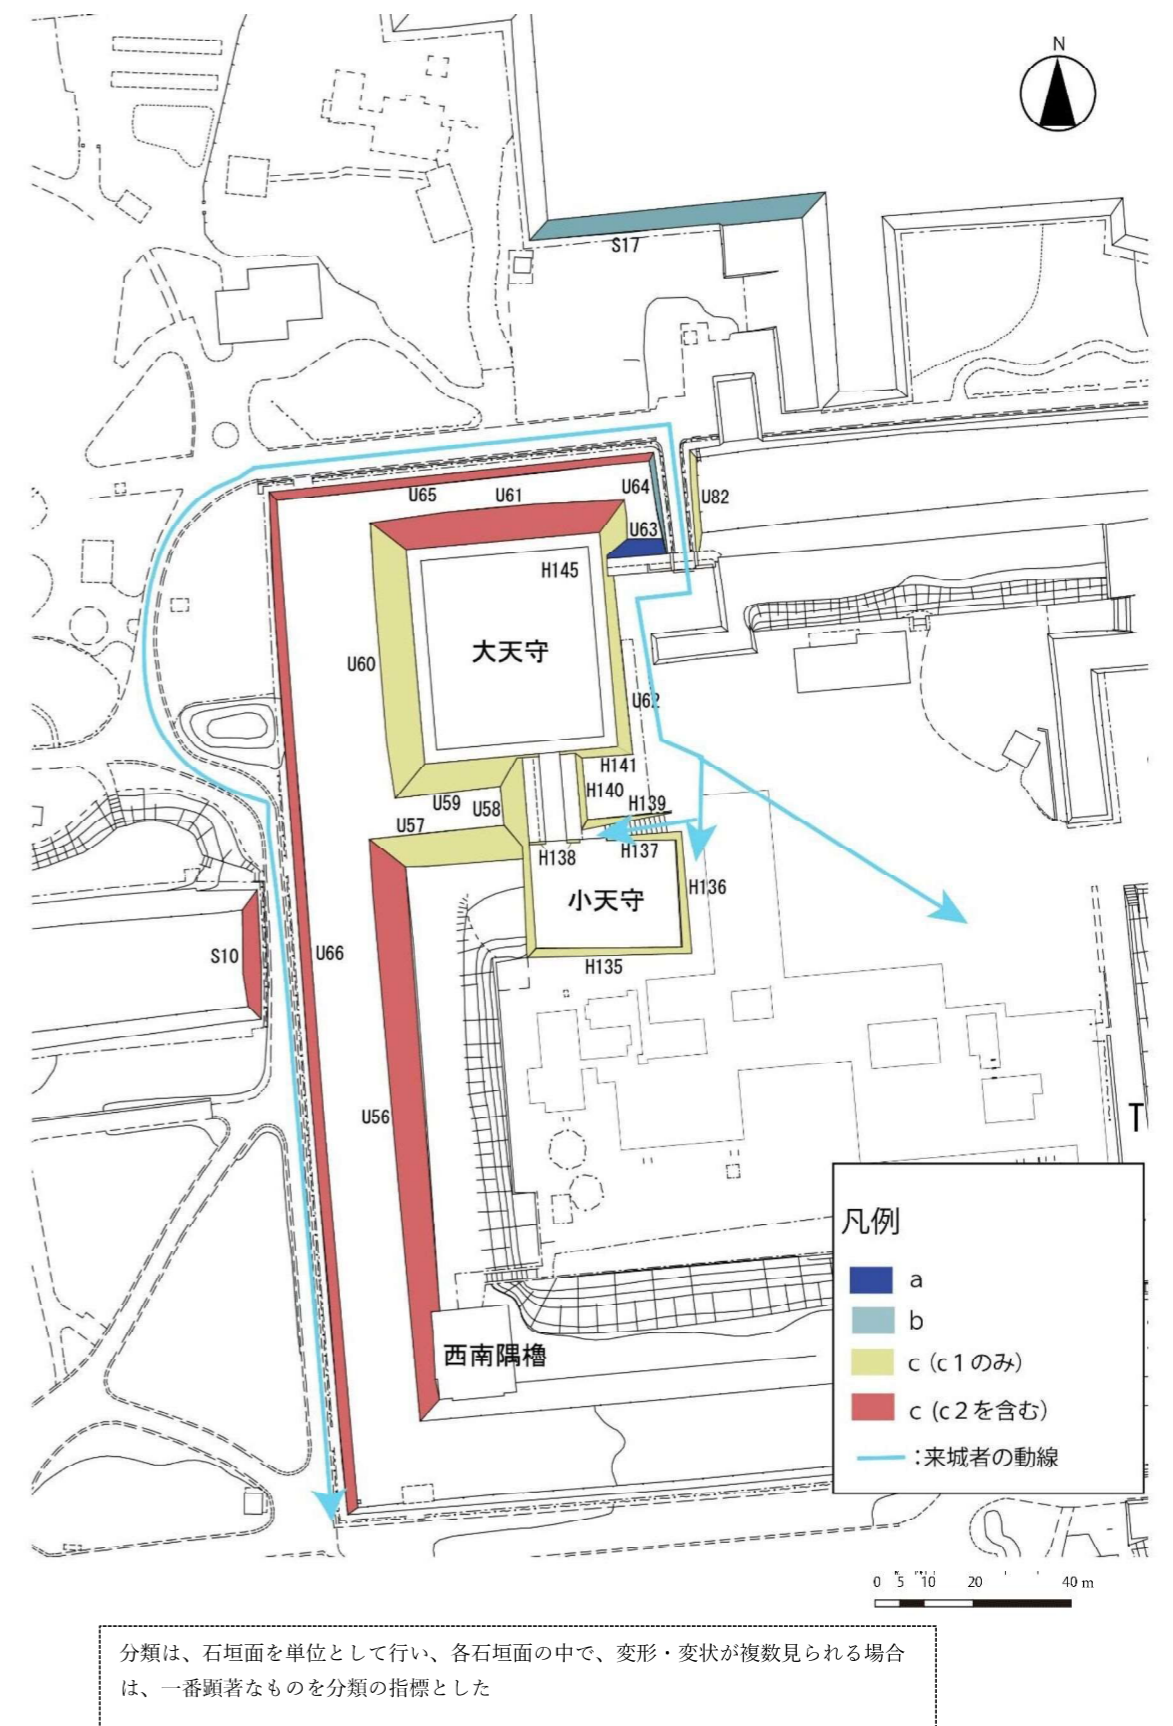
図-2.1.6 石垣面の状況と来城者の動線

分類は、石垣面を単位として行い、各石垣面の中で、変形・変状が複数見られる場合は、一番顕著なものを分類の指標とした

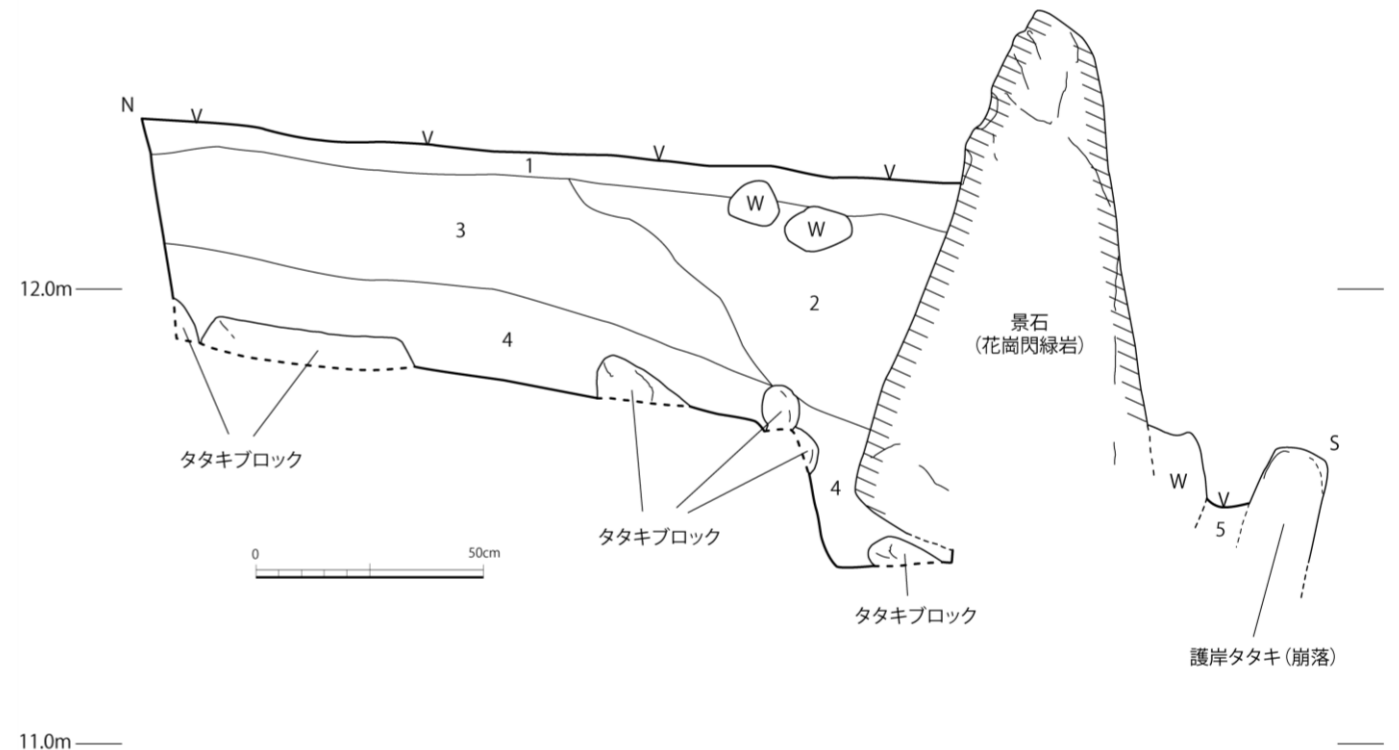
図4 調査区4土層断面図

▶層2（植樹に伴う根攪乱層）が築山内外に影響を与えたことが、護岸タタキの傾倒の主たる原因であった（図4）。その結果の流出土が護岸タタキ背面の層5である【写真9】。

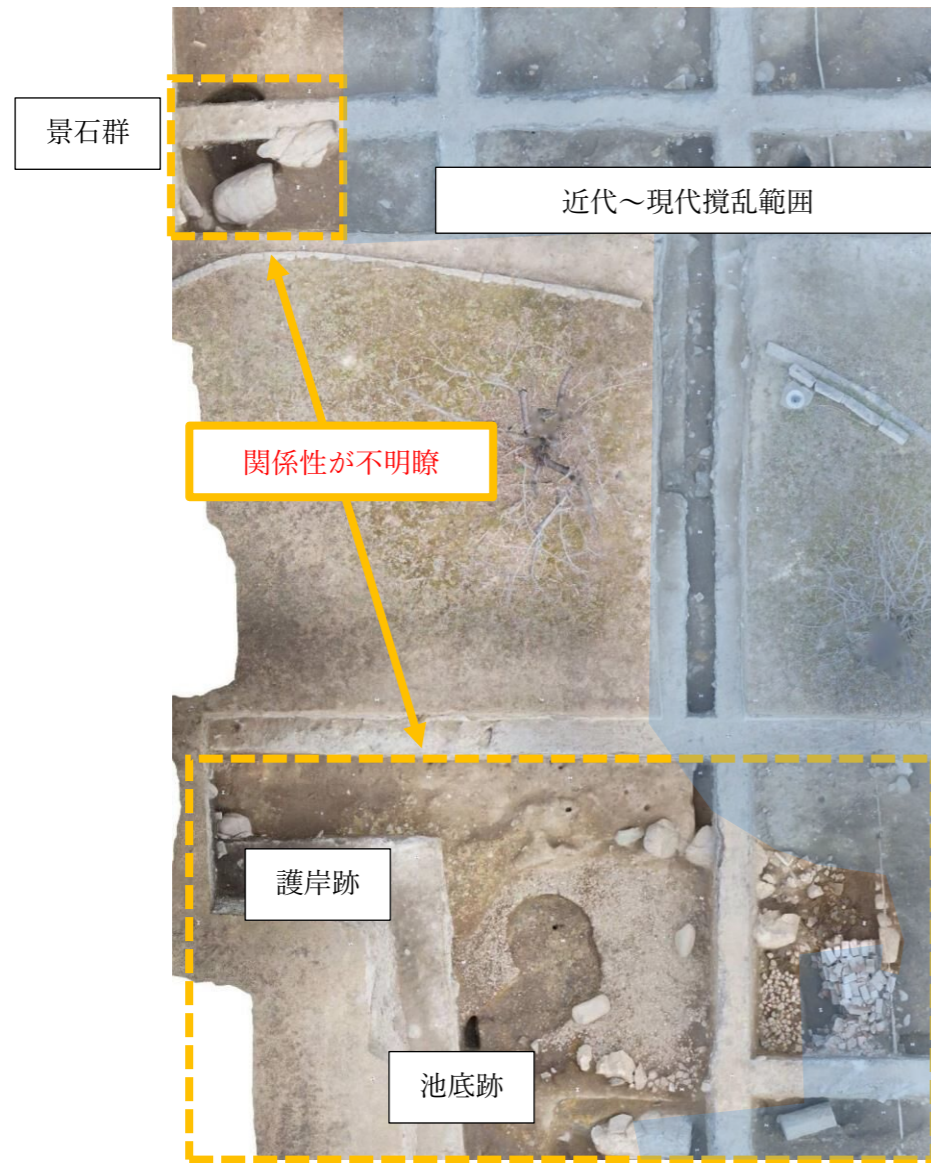
図11 調査区3中央 平面オルソ画像（部分拡大）

第10次発掘調査では、予定調査区の西側において南北にトレンチを設けたところ、土層断面、平面共に、近現代の攪乱を著しく受けており、景石群と池跡との相互関係（時期差または併存の可能性等）を明らかにすることができなかつた（図11・写真25）。
