特別史跡名古屋城跡全体整備検討会議 庭園部会(第23回)

日時：令和2年7月14日（火）13:00～14:00

令和元年度第7次発掘調査について

工事名	名古屋市名古屋城二之丸周辺修復整備工事		
工事場所	名古屋市中区二之丸 名古屋城内		
図面名	石段修理圖	縮尺	図示
令和2年 3月	10枚目内 7号		
名古屋市観光文化交流局 名古屋城総合事務所 資料5-3

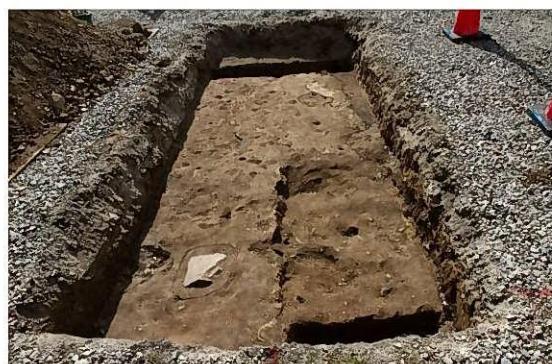
(写真1) トレンチ3 北から

トレンチ番号	設定目的	調査結果
1 二之丸御殿関連遺構の確認		地表下1.5mまで掘削した。トレンチ内全体が太平洋戦争後に破壊された兵舎の発掘のコントリート塊で占められ、近世遺構面は確認できなかった。
2 二之丸東御門の番屋関連遺構の確認		二之丸東門に接続する石垣の北側に設定したが、近代と近世の遺構面を確認するにどもった。
3 二之丸金殿関連遺構の確認		地表下0.3mで近世の遺構面を確認した。トレンチの北側で上面が平坦な0.3m×0.3mで厚さ0.1mほどの礫石と思われる石を検出した(写真1)。1個体のみの検出であるため御殿などの蓋所にあたるかは不明である。
4 二之丸金殿関連遺構の確認		地表下0.3mで近世の生活面を検出した。またその上面で近代の陸軍の兵舎に伴う遺構が、わずかに近世、近世の遺構を確認した。トレンチの東側では、兵舎基礎と思われる0.15m×0.15mで長さ0.6mの花崗岩製の角柱4個体がトレンチ北側で東西に並んでいる状態で検出された(写真2)。
5 馬場関連遺構の確認		トレンチの大部分は確認しただけでも地表下1.8mまで現代の発生土坑で占められるが、わざかに近世、近世の遺構を確認した。トレンチの東側では、兵舎基礎と思われる厚さ0.6mにおよぶコンクリート塊を確認している。またこのコンクリート塊の下面、地表下1.8mで土坑を検出しているが、その時期は不詳である。

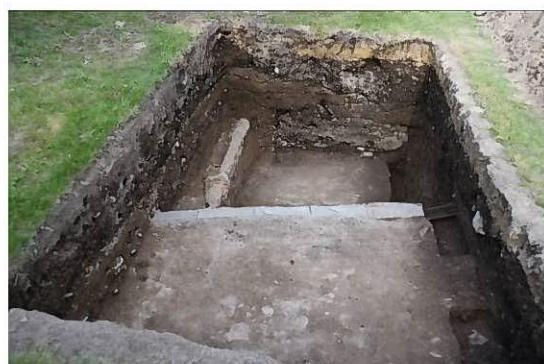
(写真3) トレンチ7 西から

トレンチ番号	設定目的	調査結果
6 二之丸金殿関連遺構の確認		上面は瓦やレンガなどの近代遺物を含む整地層がみられた。トレンチ南東隅で整地層下の地表下約1mで上面が平らな0.5mほどの石が確認されている。層位から近世建物の根固めである可能性が高い。これ以外に近世の遺構と思われるものは確認できず、近世遺構面も確認できなかった。
7 二之丸金殿関連遺構の確認		地表下約1.8mまで瓦、レンガ、タイルなど近代以降の遺物が出土する何層かの整地層で占められた。地表下0.7mで硬化面を形成しており、南北に延びる常滑焼の半裁管(0.9m×0.33m厚さ0.15m)6本が検出された。半裁管には鉄平石製の蓋(9.9m×0.33m厚さ0.5m)がされていた。さらに地表下約1.2mで東西方向に水道管と思われる鉄筋管(径0.15m)と上に延びる引き込み管(径0.05m)の一部を検出した。層位から陸軍に関わるものと思われる。近世の遺構面は確認できず、近代の整地層の下の層からは中世遺物(山茶碗)を包含する層を確認した(写真3)。
8 二之丸金殿関連遺構の確認		トレンチ中央で南北に走る近代の溝を検出した。溝は幅0.4m、深さ0.15mで東側は花崗岩切り石、西側と溝底は三合土からなる。西側はそのまま車直に立ち上がり建物の壁になるものと思われる。この溝の西側一帯はレンガ、漆喰ブロックなどから建物を解体した際の廃棄土坑と思われる。東側は近代の遺構面の下地表下0.4m以下は黄色粘土ブロックが多く埋入する整地層で遺物はほとんどみられないが、わずかに築城期もしくは中世と考えられる碗ないし皿の小片を確認した。この層は地表下1.4mまで確認した。
9 番屋関連遺構の確認		地表下約1mまではレンガ、タイル等を含む近代以降の整地層で占められた。地表下1.1mで近世と思われる遺構面を検出した。この遺構面を切るように土坑状の落ち込みを検出した。土坑は上面が平らな約0.3mの石を有する。遺構の時期や性格は不明である。
10 馬場関連遺構の確認		東西に延びる溝が検出された。溝は加工された花崗岩製蓋を持ち、壁面は2段～3段の花崗岩製切り石、底部は瓦敷きである。蓋石は大半が割れていた。溝内は深さ0.8mほどの堆積土がみられる。上層に現代遺物を含むが、底部では現代遺物はみられないと、近代以降のものと考えられる。この溝に切られる状態で南北に延びる暗渠を検出した。暗渠は壁面が砂岩質の自然縫と切り石で底部は夷掘りである。幅約0.4m、深さ約0.4m、両壁の石は内側に平面を向いている。蓋は人頭大の自然石または切り石(0.5×0.5m、厚さ0.1m)からなる。瓦等を包含した発生土坑を切っており近世以来と考えられる。(写真4)

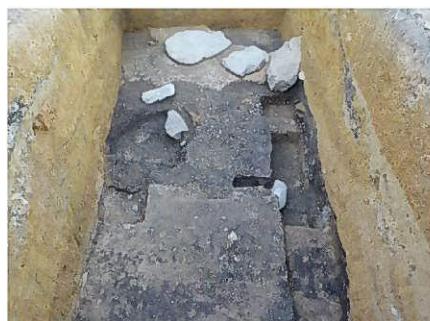
図1 南池T-1全景（北から）

池の護岸の形状を確認するために設定したT-1では、北側は公園整備に伴う掘削により近世の面は削平されていたが、南側では近世の石列や三和土で固められた飛石を検出した。池底の確認を目的に設定したT-2では、トレンチ北東端で三和土を検出し、三和土の直上で厚さ0.1mほどの砂利層を確認した。池の中央に近いトレンチの南端では、池の堆積土である砂を検出したが、三和土は検出できず、池底を確認することはできなかった。

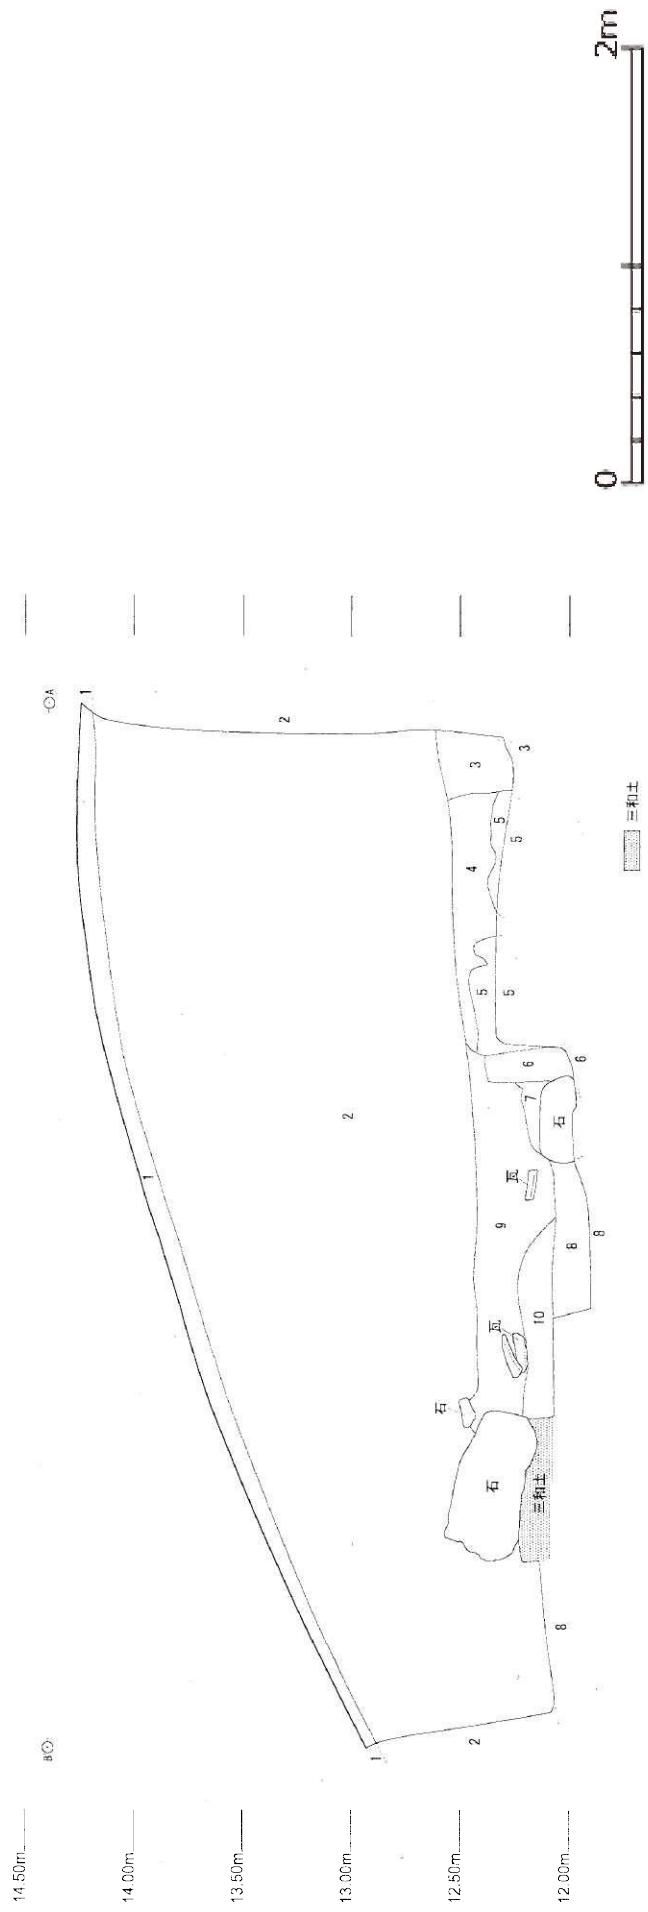
図4 T-1 西壁

- ・三和土と飛石に隙間がないことから、三和土は飛石を配置した後に貼られたものと考えられる。
- ・飛石の下へ砂利層(10層)が入り込んでいる。
- ・T-1 中央の石列は、詳細は不明だが、粘土(6層)で固められていることが分かった。

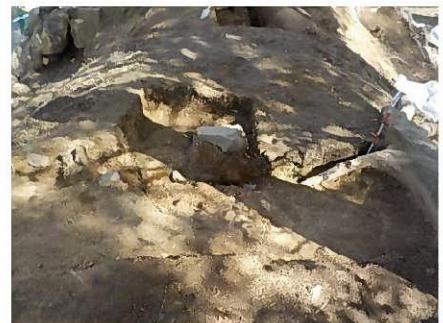
図7 根固め（西から）

- ・T-4で確認した根固めは、平成30年度の調査で確認した根固めから北へ0.4mの地点で検出した。複数の小石を含み、硬質土で固められたようになっていた。
- ・平成30年度の調査で確認した根固めの位置と『愛知県史 別編 建造物・史跡』(平成18年)で公開されている風信の図面から位置検討がなされ、第19回庭園部会において北案と南案が示された。今回の調査で確認した根固めは、違棚の北西部分と思われることから、南案が妥当であると考えられる。

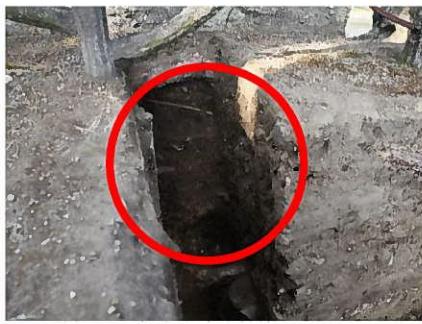
図9 南蛮練堀基礎 西端(南から)

南蛮練堀は二之丸庭園北西部の石垣上にあり、丸い鉄砲狭間がある。三和土で構築されているが、劣化損傷が進行している。

練堀際の掘削は、練堀への影響を考慮して東西方向に幅0.3mのトレンチを西端と東端の2か所設定し、堀の基礎構造の確認を行った。東端のトレンチでは円礫と粘土からなる基礎を確認したが、西端のトレンチでは円礫はみられなかった。園路側の堀際では、土壘状の高まりや近代・近世の路面である硬化面を数面確認し、一部は砂利敷きであることを確認した。
