特別史跡名古屋城跡全体整備検討会議 庭園部会(第 19 回)

日時：平成 31 年 2 月 23 日（土）14:00～16:00

「余芳」の移築再建について

平成 31 年 1 月末に仮組が終了し、現段階（軸部確認）における所見を次の通りにまとめる。

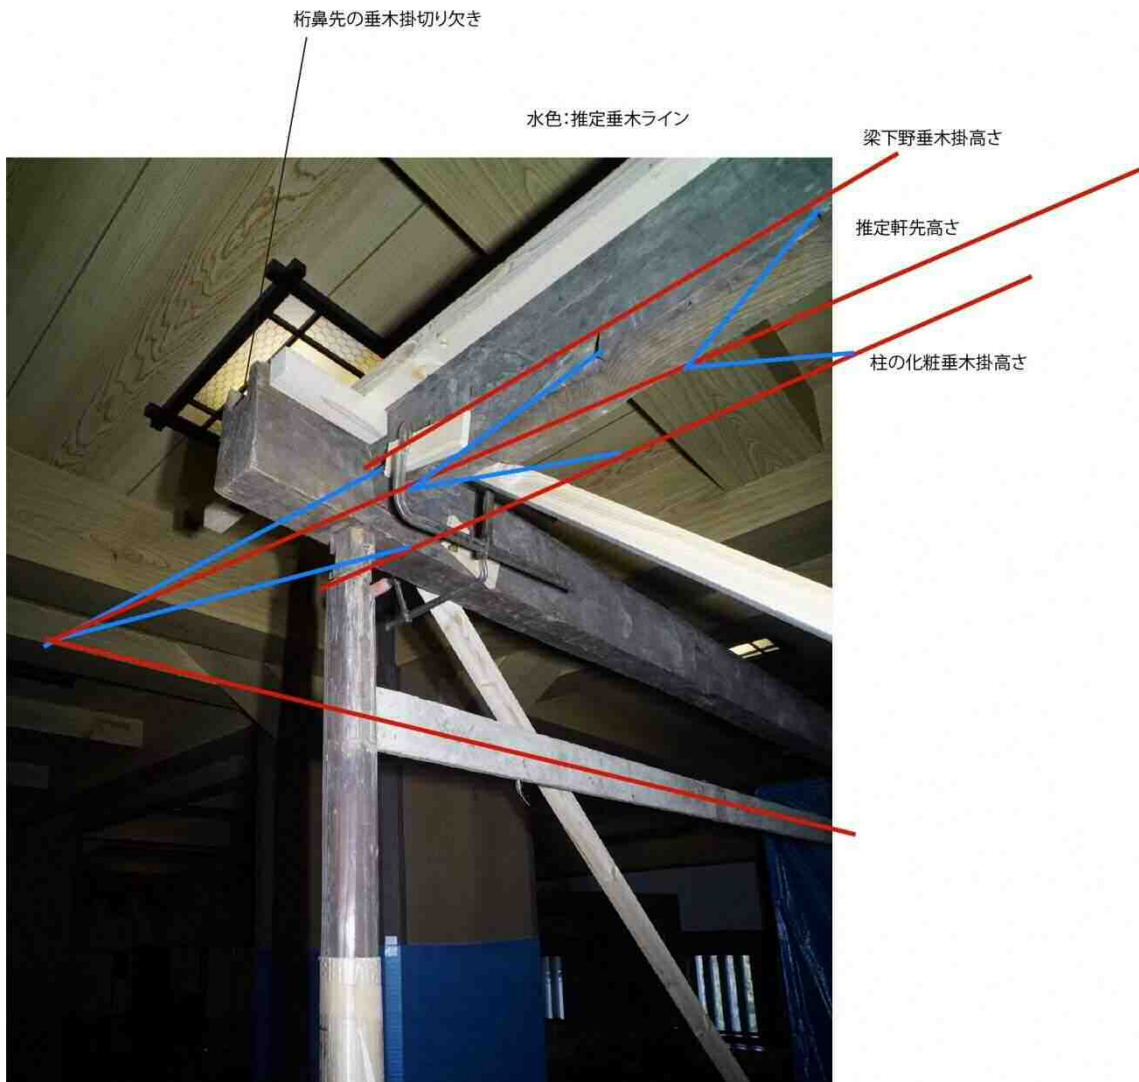
現在柱の当初材の判定は容易ではあったが、小屋組み部材の判定が難航している。梁と桁が柱にどうのついていたかをはじめ、切り落とされた柱頂部の状況から、詳しい古写真の茅葺き構造が解明されていない。古写真との整合で構造の解明に寄与する情報としては、桁の端部が突出している部位だけである。古写真では、丸桁にも見える端部があり、下屋との関係性が伺える。しかし今判明している梁下部にある野垂木ほぞの高さで下屋を構成してみると、古写真のようには納まりにくい。

上写真: 古写真とは異なり、下屋の野垂木から逆算して屋根仕上げ、熨斗高さを検討すると、桁のおさまりが古写真のようにはなりにくい。

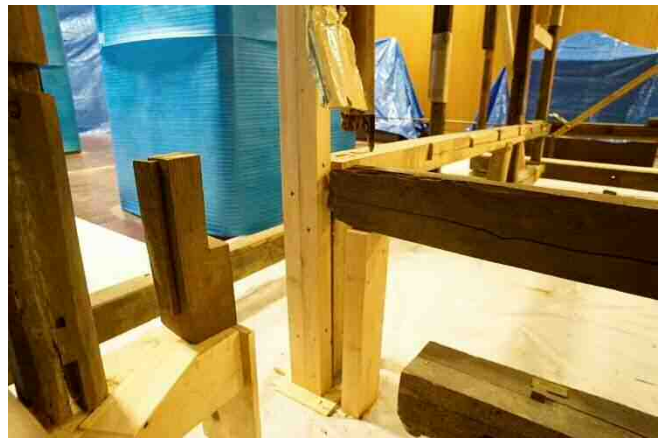
北西角柱の下部消失部分

- ・柱
腐朽が進行し、
下部が消失している部分が2本あった。

柱根継は、移築や改造などが複数回にわたり、その都度修理されている。根継の接合部は、伝統的工法を用いて現在でも緩むことなく繋がっている。しかし虫害が根継部分周辺に集中し、すべての柱の根元において、再度根継などの処置が必要である。建築基準法上必要な強度確認は困難であるが、経験則的には適切な根継などによって再建築は可能と思われる。また左官痕跡、意匠上の折釘などが残されており、室内などの復元も可能と思われる。

復元に際し土台造りから礎石立ち形式にする場合は、室内にあたる古い部位はそのままにして、足元の根継された部分を新材に取り替えて、高さ調整を行うことになる。新しく接ぐ材は、使用されている根継の工法に倣うことになる。

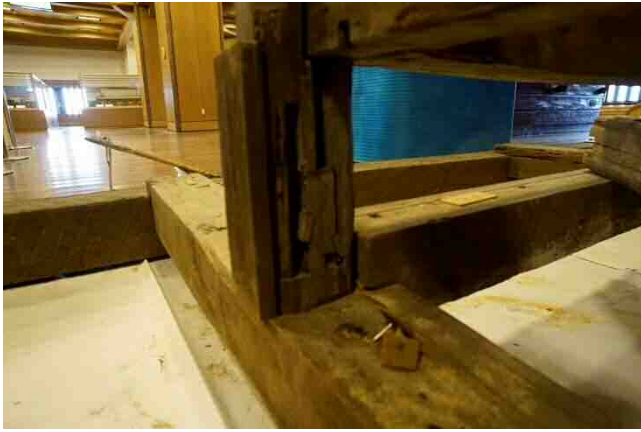
南東角 腰板の痕跡

また、一部の敷居下の柱に腰板の溝があった。溝は上部のみ残っており、下部については根継や土台を入れたときの切断により失われていた。江戸期の柱脚は、柱間の壁最下部に腰板があり、差石の上に板が接していた意匠である可能性が高く、土台がなく礎石立ちと推測される。柱の多くが土台時代にも根継されており、腰板の痕跡がすべての面で確認されてはいない。柱脚は切縮められていると思われる、礎石や差石との高さ関係を検討し長さを決める必要がある。

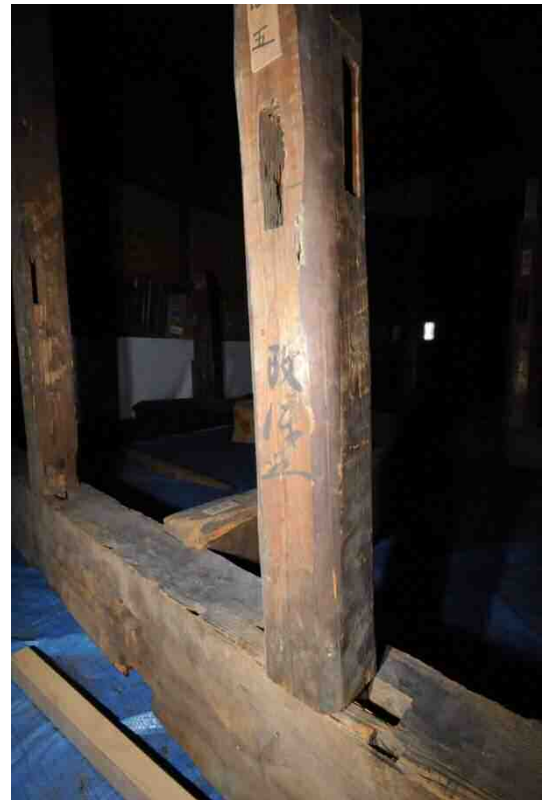
右：梁上の改（江戸期材）入りの束

棟木下の小屋束 3 本に江戸期の番付があり、上側のほぞは下側より新しい。

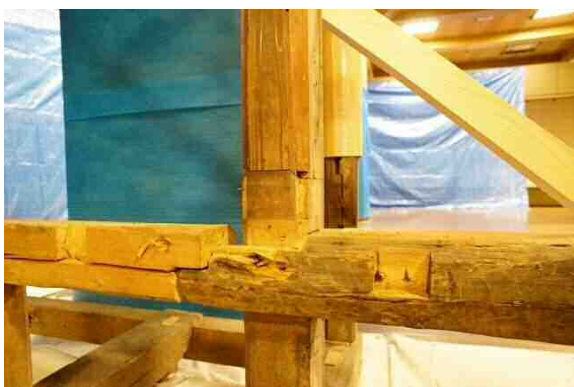
北側足固の新旧と枠痕跡

主室の周囲に入る足固は、北側が一部で取り替えられたり破損があったりする。他の三方の状態はほぼ良い状態である。江戸期の番付が残っている。

北側は新しい木材に取り替えとなる。再使用部は、柱とのガタツキを確認し補強を考える。

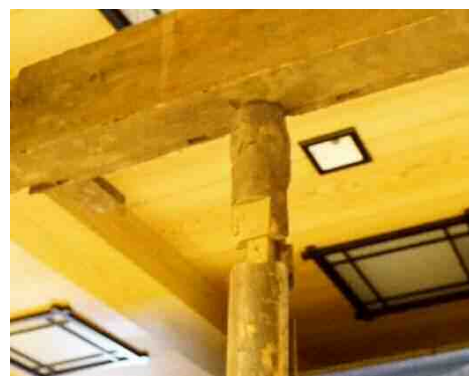
柱頭部の切欠き

また上段の平坦化を実施した明治期改造では、柱頂部の切り縮めを行っており、梁と桁の転用材の見込みも含めて、当初構造の根拠となる痕跡が検出されていない。

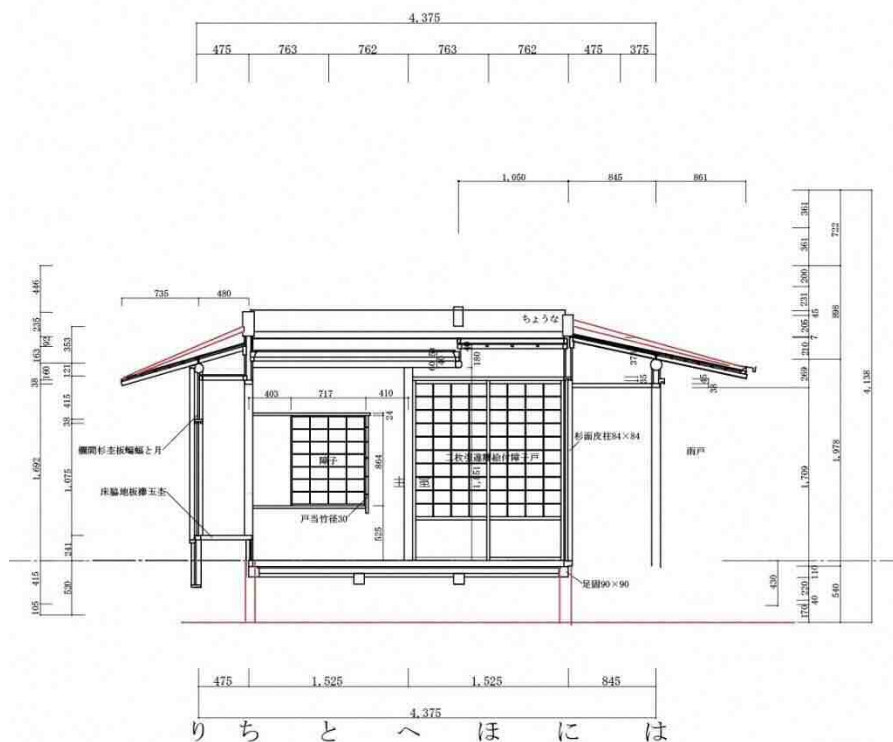
余芳亭 横断面図 1/30

上図：明治期の瓦葺き改変時の小屋組と土台を除く、当初材残存可能性のある範囲
