特別史跡名古屋城跡全体整備検討会議 庭園部会(第.34回)

北園池護岸修復等北側石組について

第 10 次発掘調査のまとめ（報告）

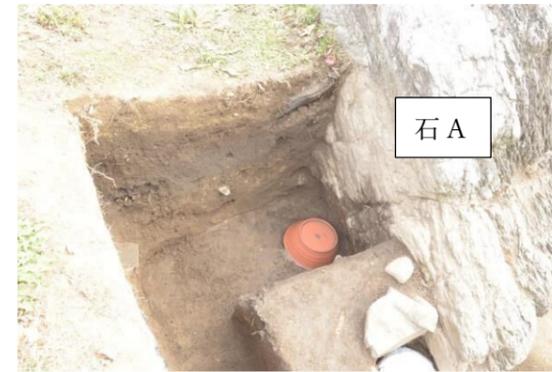
【写真 1】植木鉢出土状況（西より）

▶層 1～8 は現代の造成による堆積土層である。層 8 内から現代のものとみられる植木鉢が完形で出土した【写真 1】。

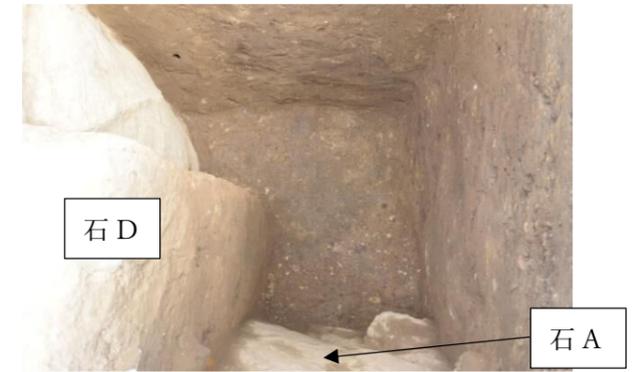
【写真 2】底部検出状況（南より）

▶景石の下端は確認できなかったが、層 16 (権現山ないし北園池造成に伴う近世盛土) より下へ続いており、石 A、D とも原位置を保っていると判断できる【写真 2】・(図 2)。

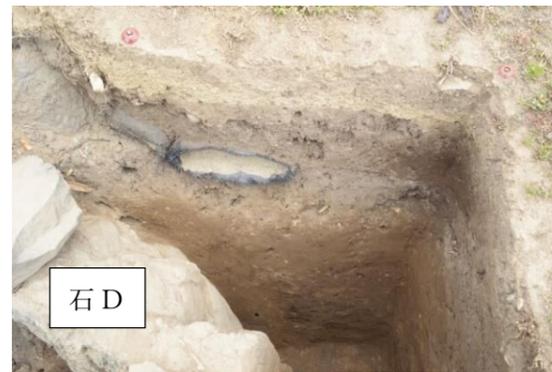
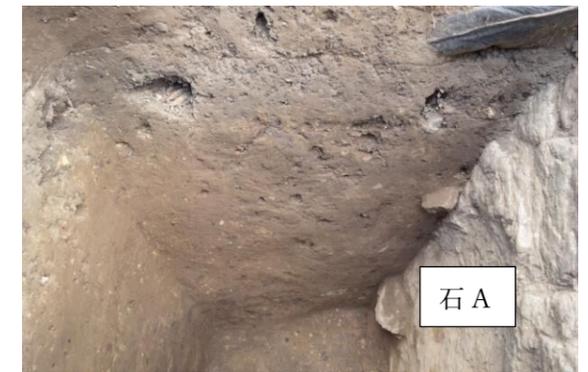
【写真 3】北壁土層断面検出状況（南より）

【写真 4】東壁土層断面検出状況（西より）

▶層 9～15 からは近代以降の遺物は出土していない。暗・黒褐色粘質土で明確な土の差は生じていないため、客土の単位の違いであり、石 A・D 据え付け後の充填土であると想定できる。いずれの層からも園路遺構は確認できていない【写真 3・4】・(図 2)。

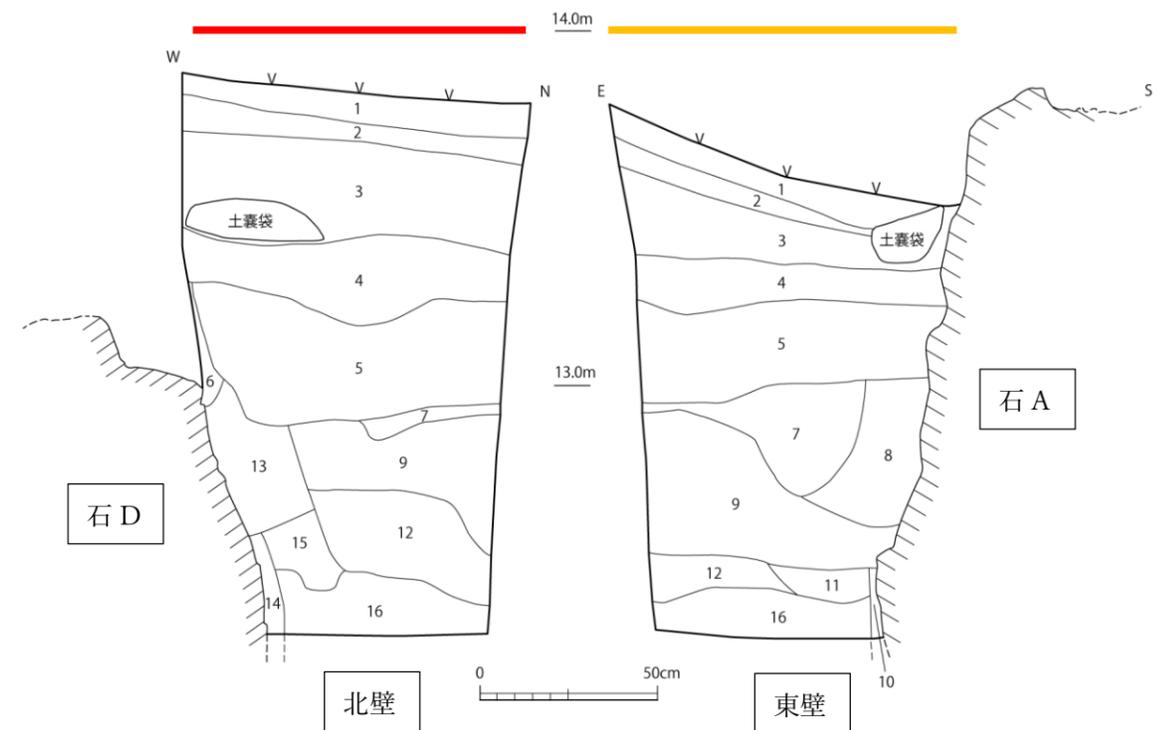
図 2 調査区 5-1 土層断面図

▶層 9 と層 13 に土層の切り合いが見られ、層 9～12 (石 A の背面) と層 13～15 (石 D の背面) の前後関係が生じている (図 2)。このことから石 D→石 A の順で据え置かれたことが想定できる。しかし、層 10・層 14 の残存検出高が近似している点、層 9～15 が前述のように短期間に流入した客土とすれば、築庭の際にはほぼ同時期に据えたものと考えられる。

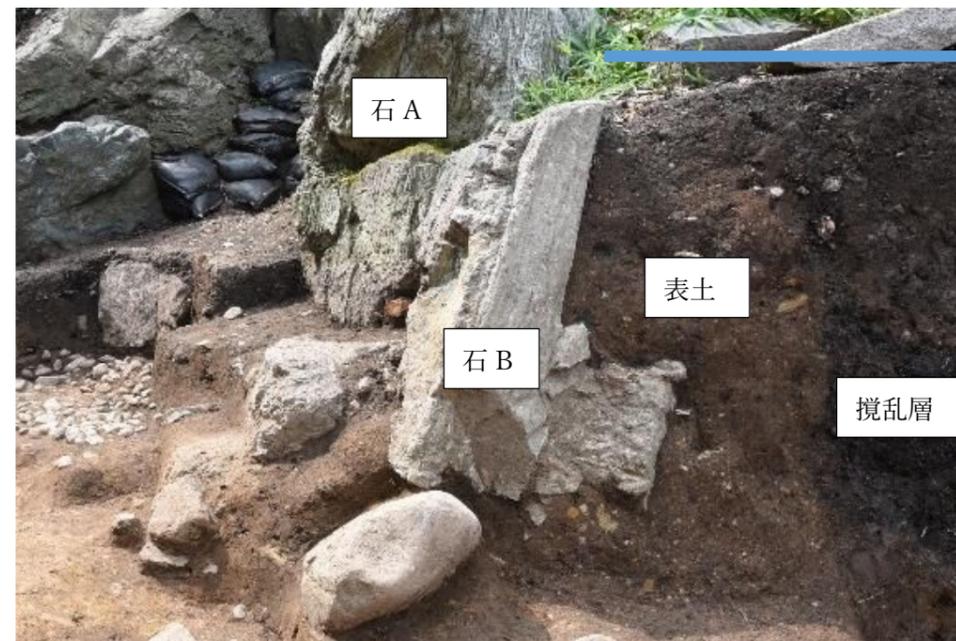
【写真 5 (第 4 次調査)】石 B 東側土層断面検出状況 (東より) ※図 1 青線

▶石 B の背面は、近現代以降の改変により、近世の土層が残存していない。明治期の兵舎造成に伴う改変と思われることから、石 B は近世に据えられた石ではない可能性が極めて高い【写真 5】。

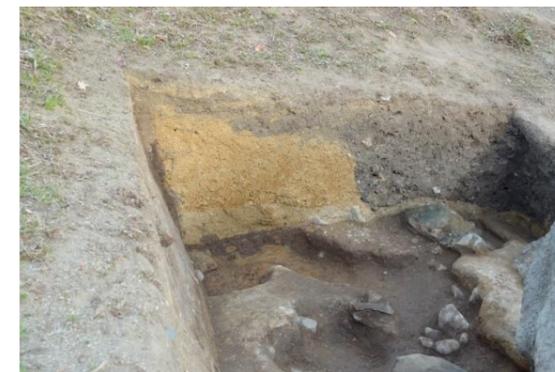
【写真 8】東壁土層断面検出状況 (西より)

▶層 5 は山砂であり、昭和期の造成に伴う土であると考えられる【写真 8】。

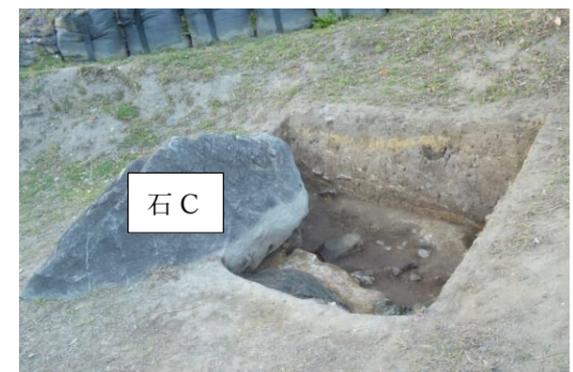
【写真 9】調査区 5-2 全景 (南東より)

▶層 11～14 では、一部角礫や円礫が流入しているものの、石 C 北東では明確な園路遺構は検出できなかった【写真 9・10】、(図 3)。また、層 15 では、黄褐色粘質土が一定の範囲で広がって

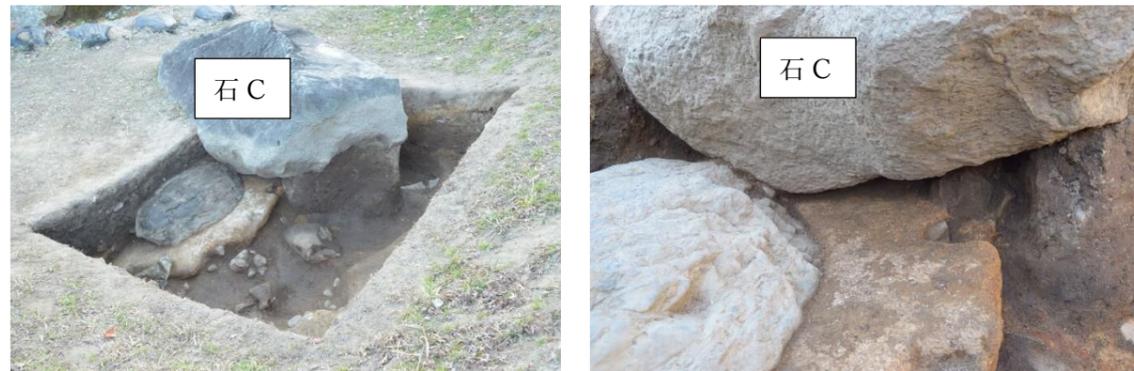
【写真 10】調査区 5-2 全景（北東より） 【写真 11】石 C 直下検出状況（西より）

▶石 C の直下には煉瓦片を伴う暗褐色土層（層 9）が流入しており【写真 6・10】・（図 3）、タタキ面にも層 9 を挟んで乗っている【写真 11】。そのため、意図的にタタキの上に景石を据えたというよりも近代以降に据えられたか、近代以降の造成の影響等で原位置から動いた結果、タタキの上に乗った可能性が高い。

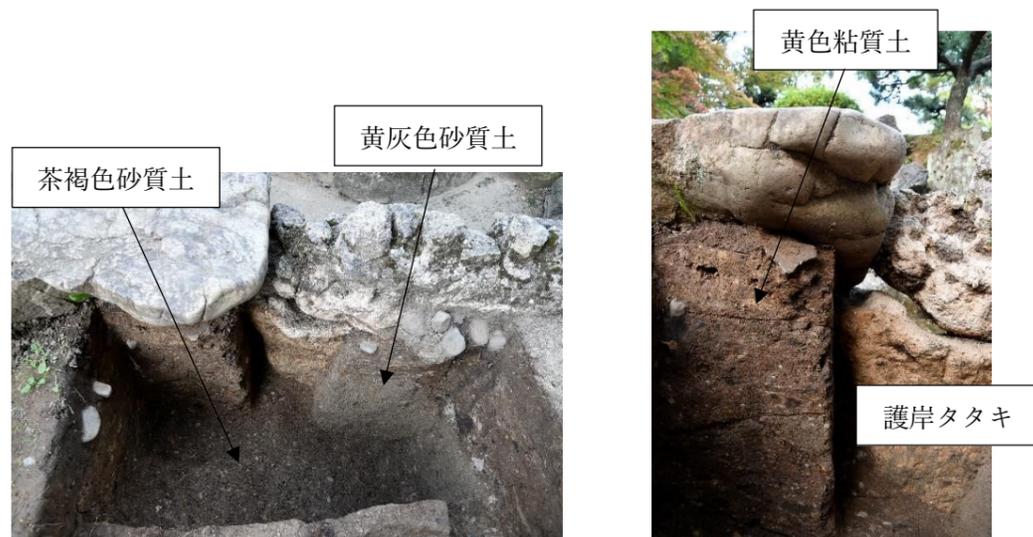
【写真12】護岸背面(西より) 【写真13】景石・護岸・擬木背面(西より)

▶護岸タタキの背面土は、茶褐色砂質土→黄灰色砂質土の順に堆積している。近代以降の遺物は出土せず、護岸地形の形状を保っていることから、改変を受けた可能性は低い。前述の調査区5-1の層16と土の類似性がみられることから、北園池造成時のベースとなる盛土であると判断し

▶擬木タタキに隣接する景石直下に、黄色粘質土が堆積している。この土層は護岸タタキ天端付近に位置しており、景石を据える際の時期差ないし、据え直しによる客土であると考えられる(図6)・【写真13】

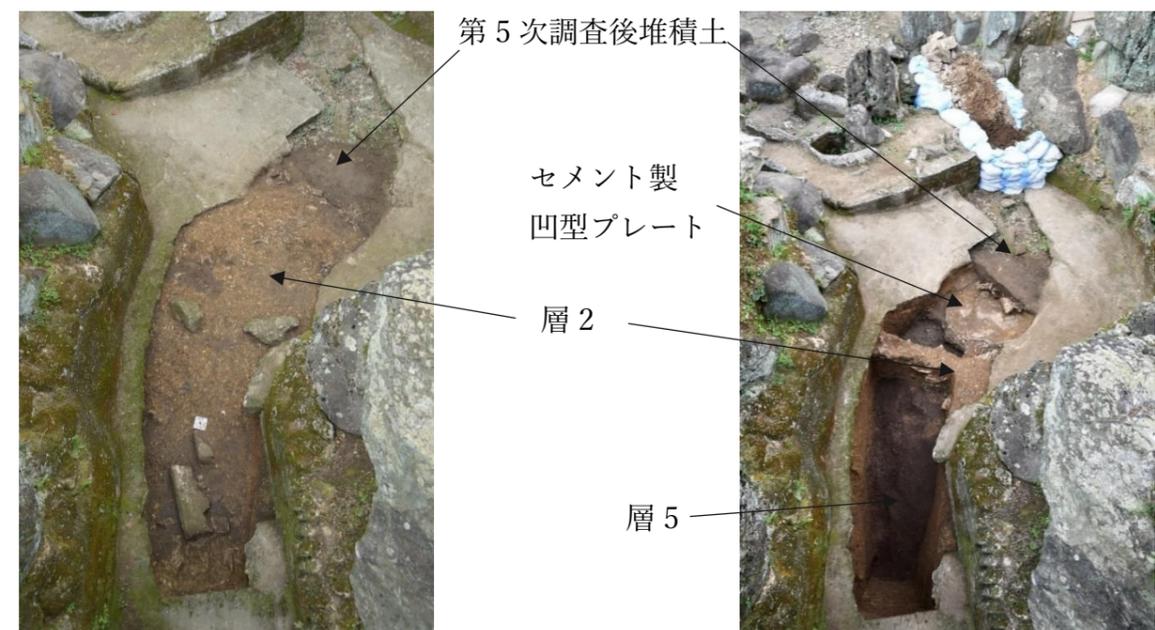
【写真14】第5次調査以降堆積土除去後 調査区全景(南より)

【写真15】完掘 調査区全景(南より)

▶本調査区の北端部分の一部は、第5次調査で既に調査されており、その際には池底タタキの欠損箇所を利用して掘削を行った。今回はその成果を元にした追加調査であり、池底や護岸の施工方法や施工以前の遺構を確認することができた【写真14・15】。

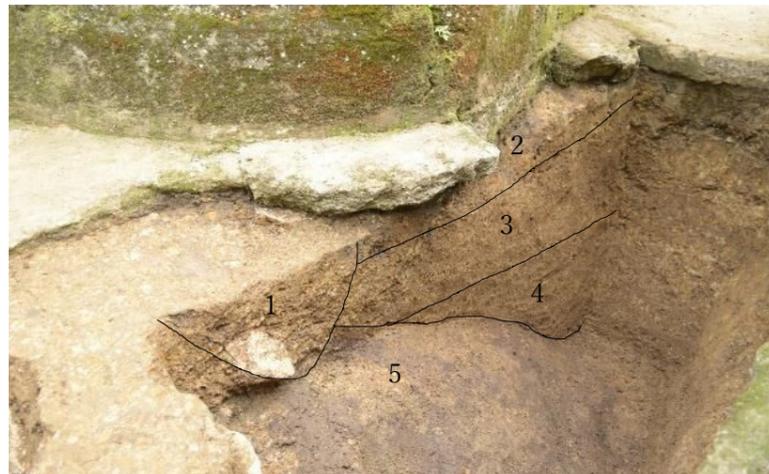
【写真16】南壁土層断面検出状況(北東より)

- ▶層1はセメント片が混じる。近代以降の掘り込みであると判断している。
- ▶層2はブロックが多く混じる粘質土である。層2から遺物は出土していない。護岸および池底タタキは層2上に乗っており、層2を成形して施工したと考えられる。
- ▶層5は黒褐色粘質土で橙色粘質ブロックを含み、西に向かって傾斜している。6次調査で中世の大溝と結論付けられた遺構に土質がよく似ていることから、中世の大溝の東側斜面を検出したと考えている【写真16】。

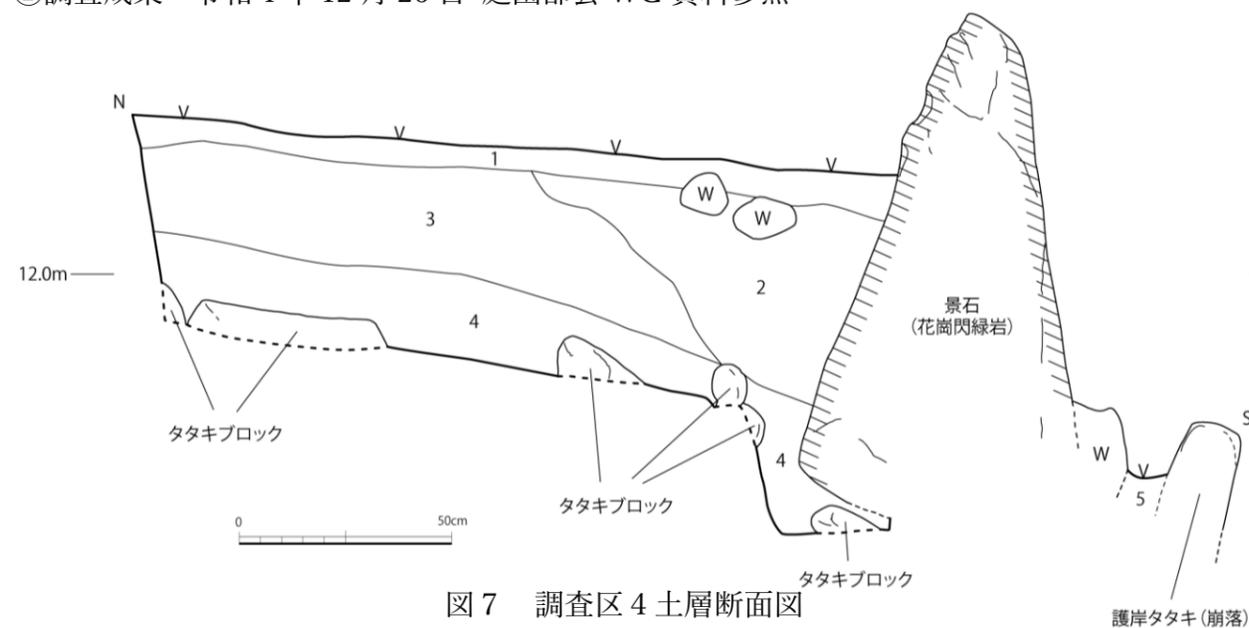
図7 調査区4土層断面図

▶層2(植樹に伴う根攪乱層)が築山内外に影響を与えたことが、護岸タタキの傾倒の主たる原因であった(図7)。その結果の流出土が護岸タタキ背面の層5である【写真20】。

▶層3・4・6は築山の造成土である。層4は土中にタタキブロックを多く含み、景石は層4の造成段階で据えられていることが判明した(図7)・【写真19】。

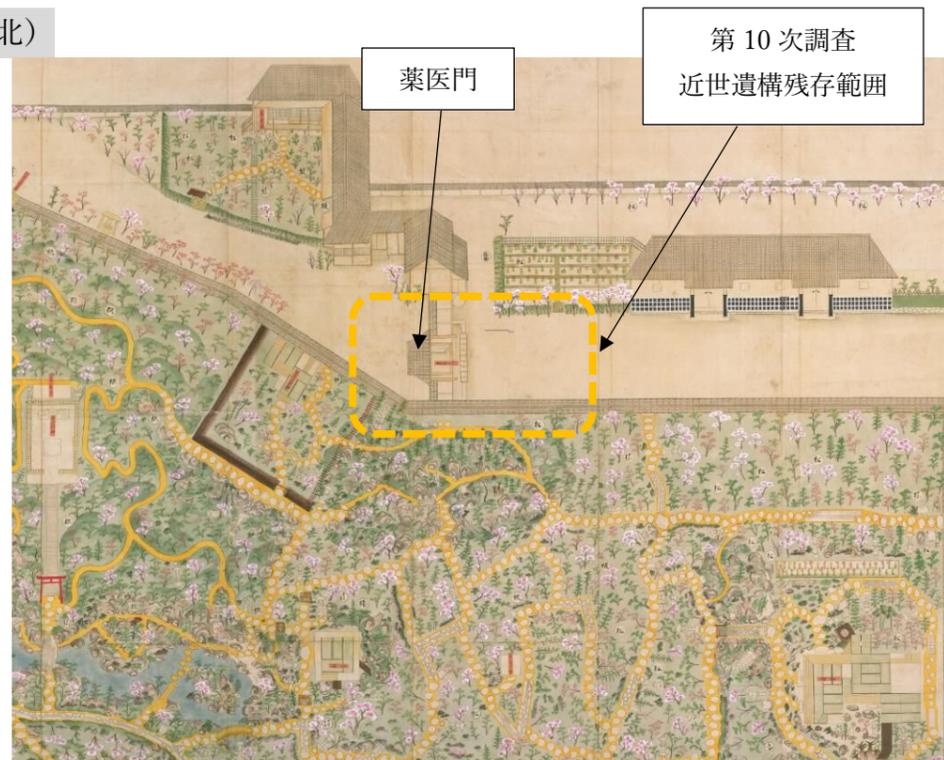
図 8 『御城御庭絵図』(一部抜粋・加筆) 名古屋市蓬左文庫所蔵

▶北側で残存が確認された門・塀礎石列等の近世遺構は、『御城御庭絵図』の描写と概ね一致しているため、文政年間の景観を留めていると考えられる (図 8)。

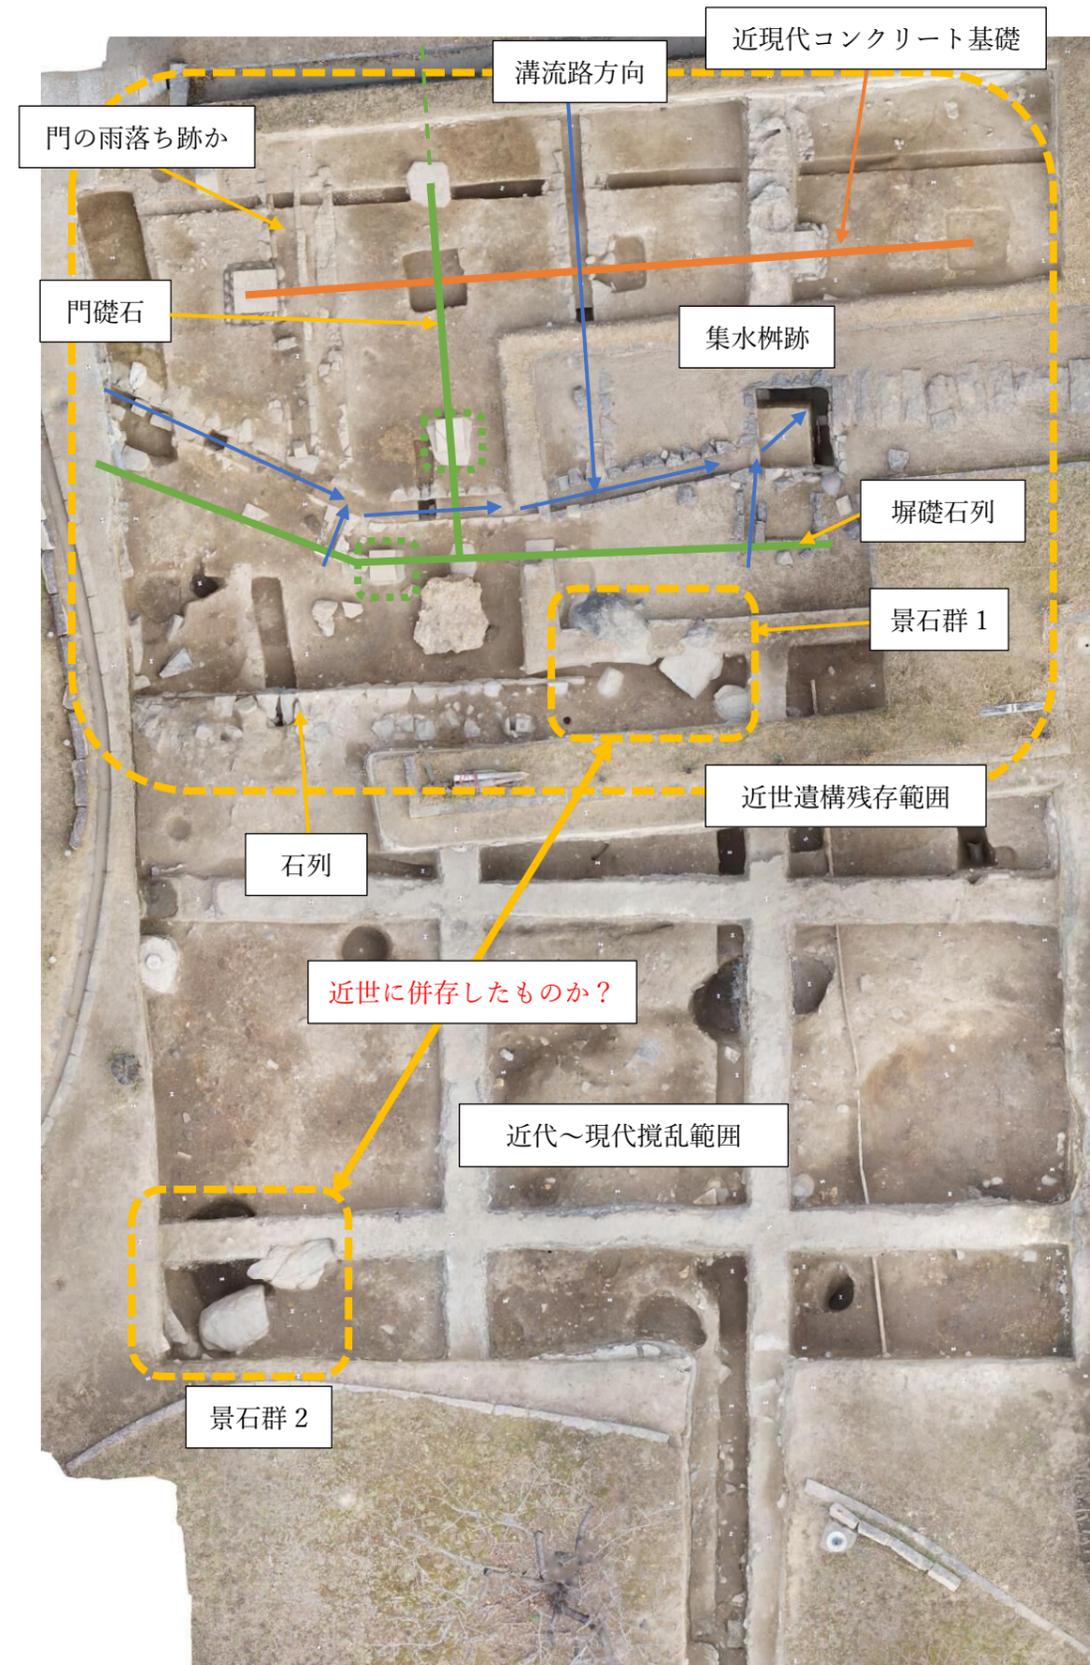
図 9 調査区 3 北 平面オルソ画像 (写真上が北)

▶水制遺構（排水溝・集水枡・暗渠）は遺構保全のため、最小限の断割掘削に留めた。溝底部の標高差から、図 9 のとおり流路方向が判明した。

▶石列は 2 段まで残存しており、東側は景石群のところで途絶えている（図 9）。

▶石列から南、景石群 2 の間は近世の遺構は検出されなかった。『御城御庭絵図』ではこの区画が築山のように盛り上がった状態で描かれているため、近代以降の造成によって既に遺構面は滅失している可能性が高い（図 9）。

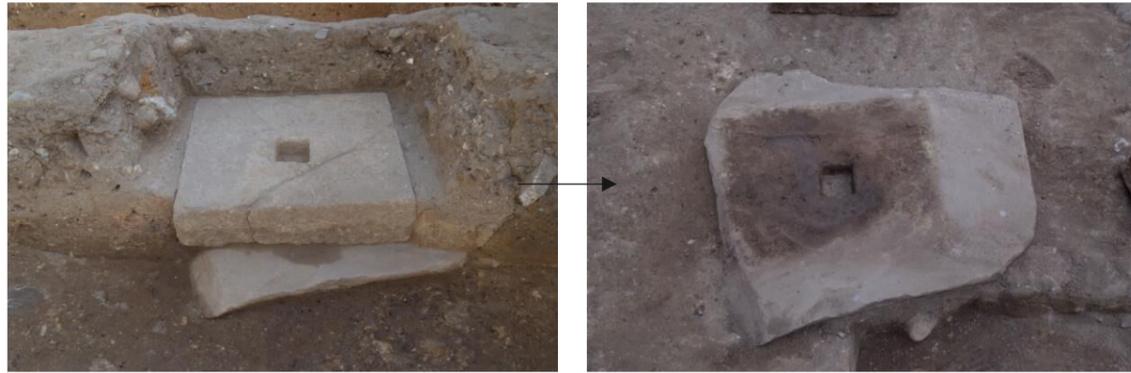
【写真 21】二重門礎石検出状況（西より） 【写真 22】上部礎石撤去直後（西より）

▶門礎石 1 箇所、塀 1 箇所では、礎石が 2 石上下に重なった状態で出土した。下の礎石の形状は、自然石に柱穴を穿ったもの、上の礎石は形が四角く整えられていた【写真 21】。二重門礎石の下に柱穴が施されていた（確認後、原状復旧した）【写真 22】。表二之門などの補修痕跡から、門柱の腐食部分を根継ぎしたことが推定できる。

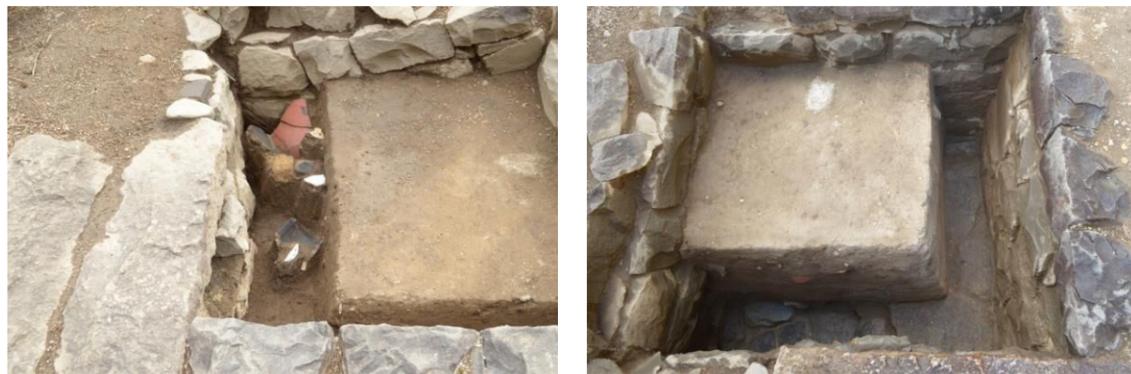
【写真 23】集水枡内遺物散布状況（北より） 【写真 24】集水枡底部検出状況（東より）

▶集水枡の底部が石敷きとなっていることが判明した。集水枡は残存部分で、4~5 段で組み立てられており、南東隅は陥没していることが判明した【写真 24】。また堆積土の中から、「四中隊」と表記された近代の磁器皿等が出土している【写真 23】。

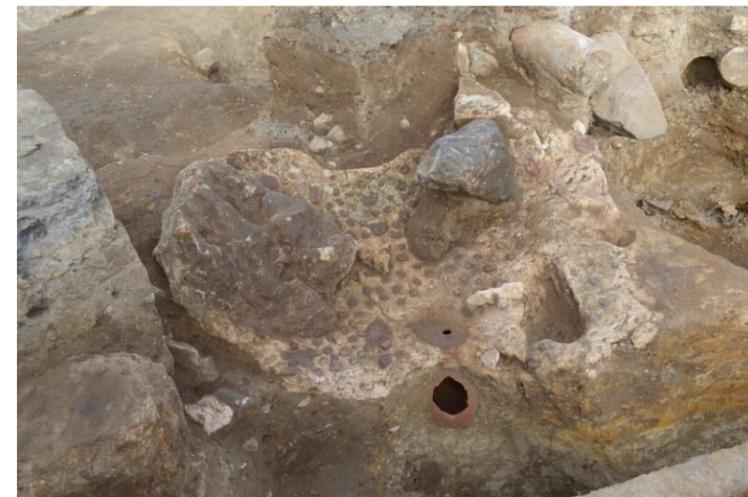
【写真 25】水琴窟跡検出状況（南西より）

▶水琴窟跡は、後世の改変を免れ、奇跡的に半分程度残存しているかたちで出土した（図 10）。赤石を散りばめ組み込んだタタキをベースとし、景石が囲っている。また底部は残存直径約 32cm の赤甕の底に排水穴を穿った上で、臥せてから、タタキを載せている【写真 25】。検出面の標高値から、池跡との併存が想定される。直上の埋土からは、葉莢が出土している。

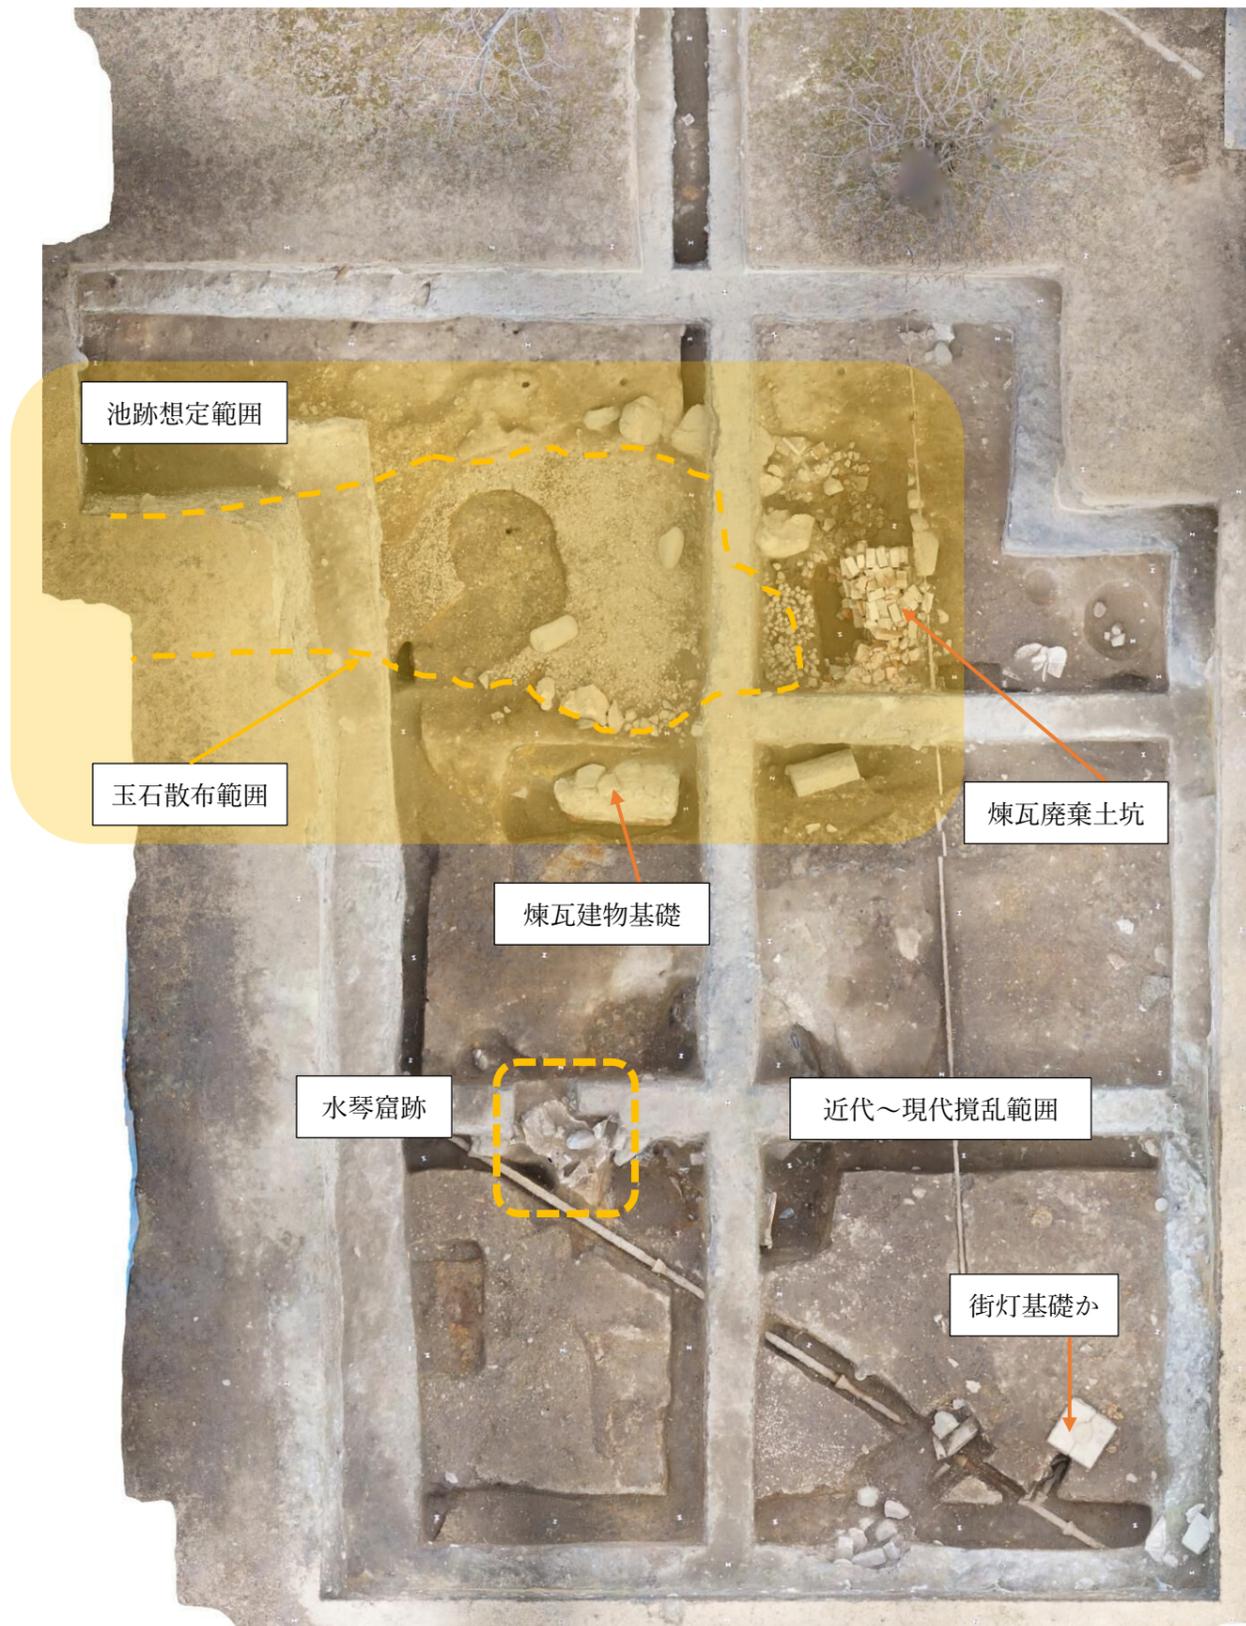
図10 調査区3南 平面オルソ画像（写真上が北）

▶池跡底部に散布された玉石は図 10 に示したとおりである。池の景観年代として、遺物の年代と『御城御庭絵図』に描写がないことから、文政期より後の時代のものと考えられる。また、玉石が検出できなかった部分から、緑釉瓦片が出土している。西側では 3cm 前後の玉石が、東側では拳大へと変化していることが判明した。

▶池の東端は、煉瓦廃棄土坑によって改変されているものの、残存地形の傾斜などから類推すると、およそ図 10 のような規模で存在していたことが考えられる。

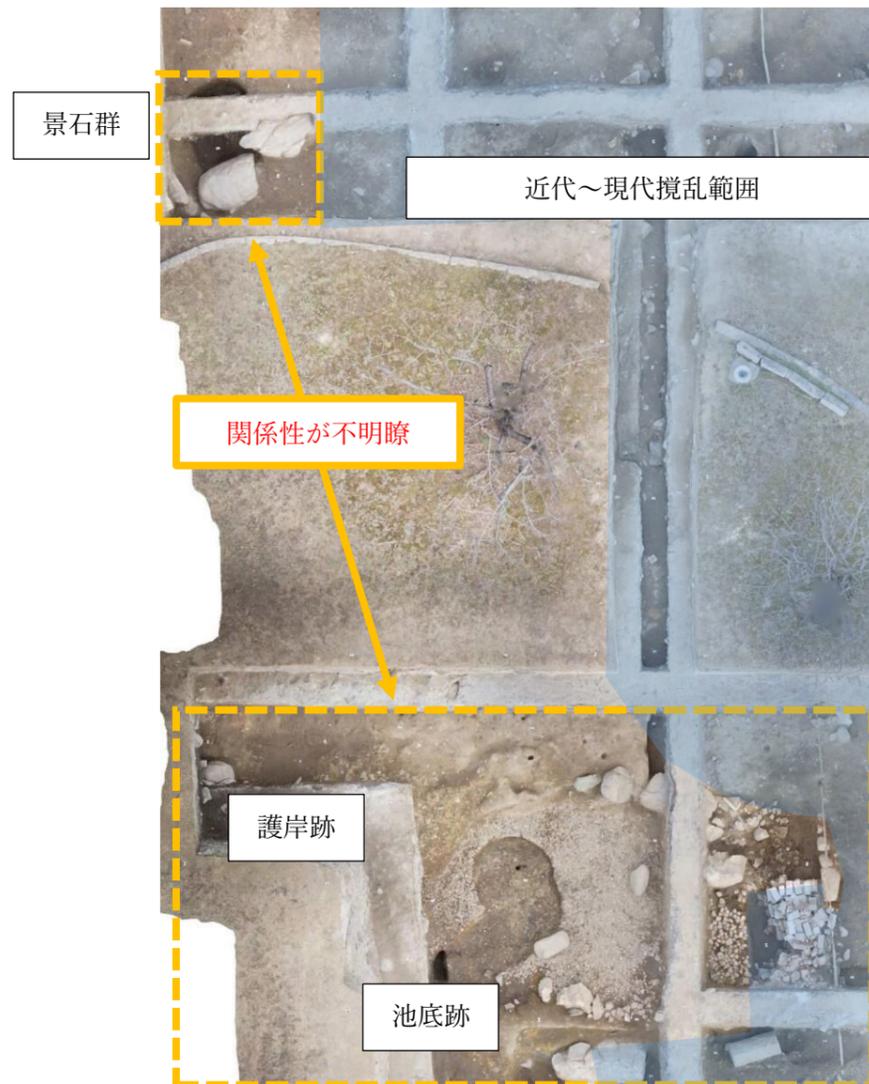
図11 調査区3中央 平面オルソ画像

第10次発掘調査では、予定調査区の西側において南北にトレンチを設けたところ、土層断面、平面共に、近現代の攪乱を著しく受けており、景石群と池跡との相互関係（時期差または併存の可能性等）を明らかにすることができなかった（図11・写真26）。
