特別史跡名古屋城跡全体整備検討会議 石垣・埋蔵文化財部会(第38回)

会 議 次 第

(1) 本丸搦手馬出周辺石垣の修復について <資料1>

## 本丸搦手馬出石垣の地盤状況と孕み出し原因について

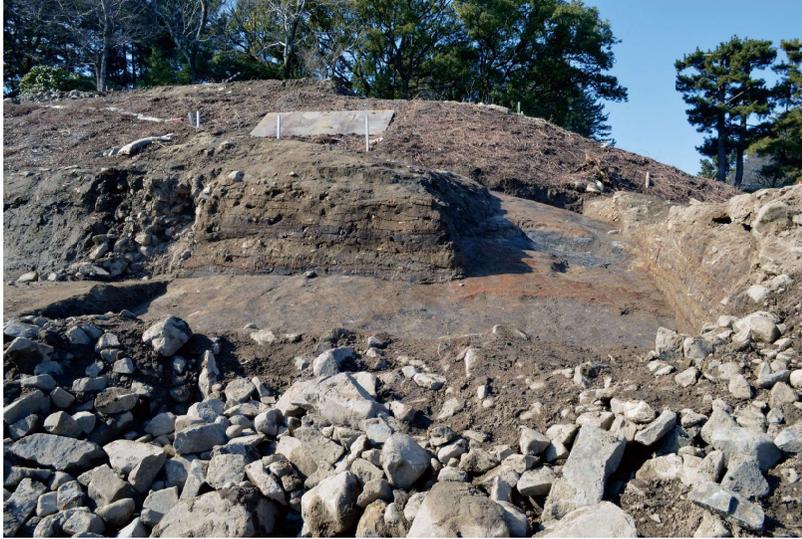
東面石垣 硬化面検出状況 (東から)

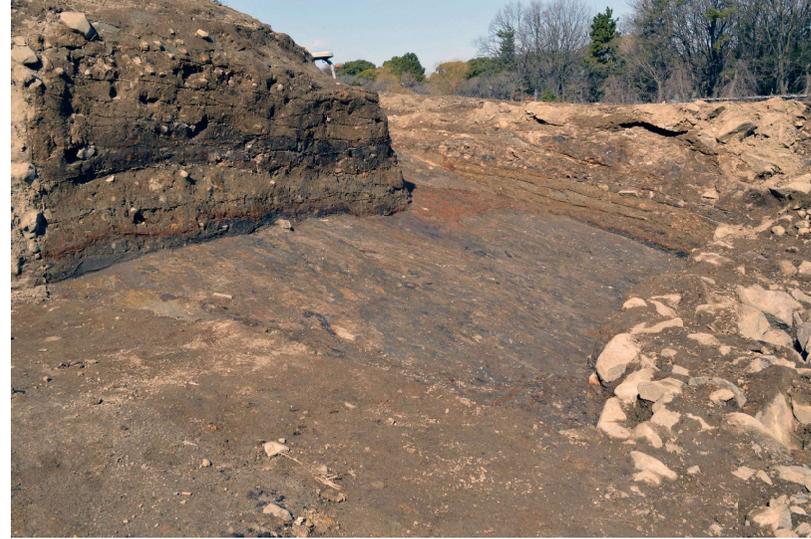
東面石垣 硬化面検出状況 (南西から)

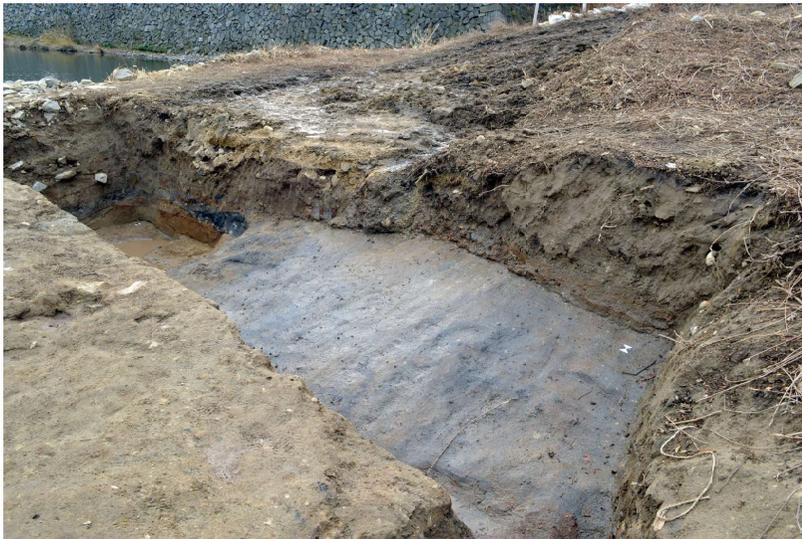
北面石垣 斜路状遺構 (北西から)

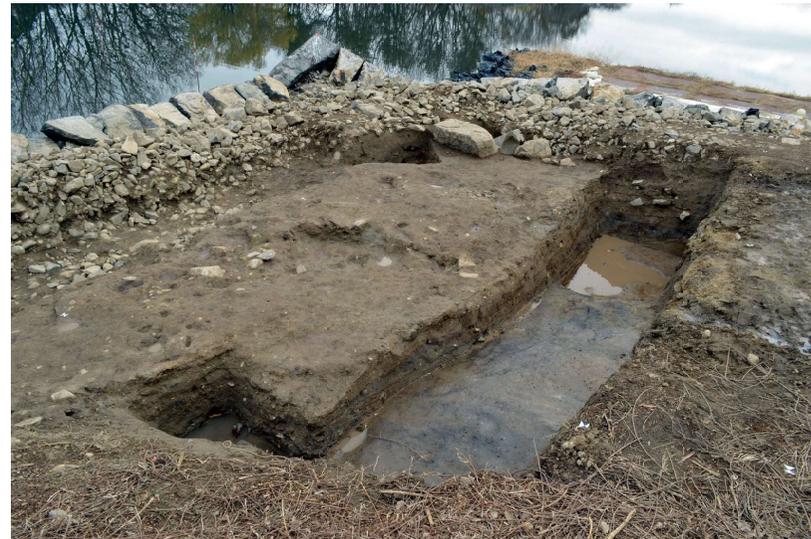
北面石垣 斜路状遺構 (南西から)

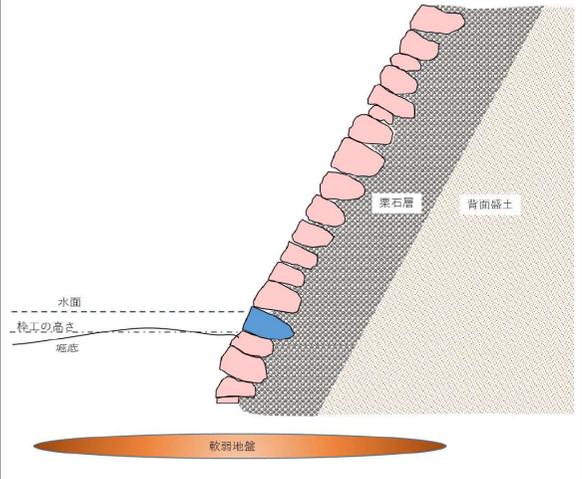
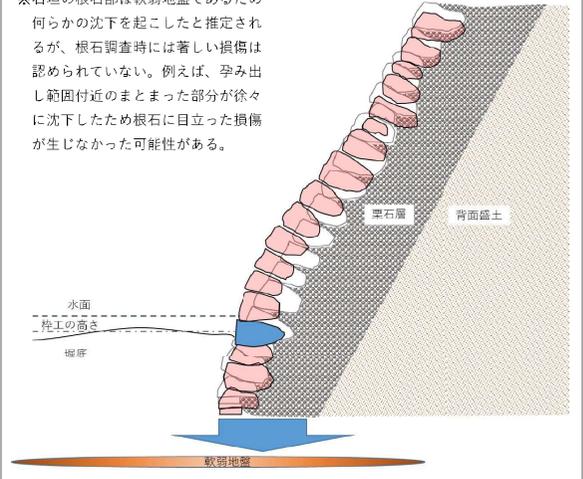
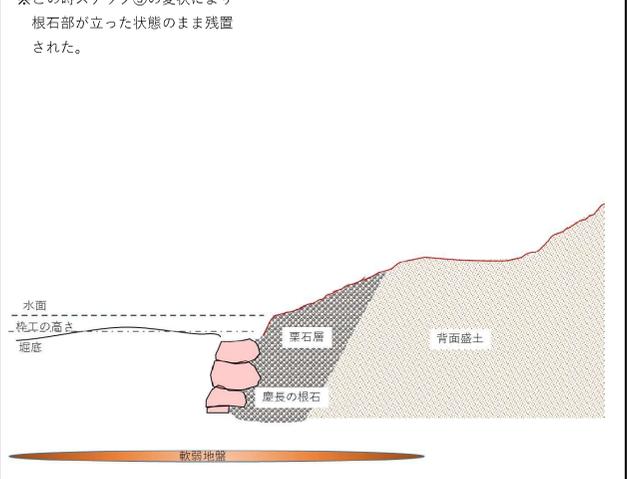
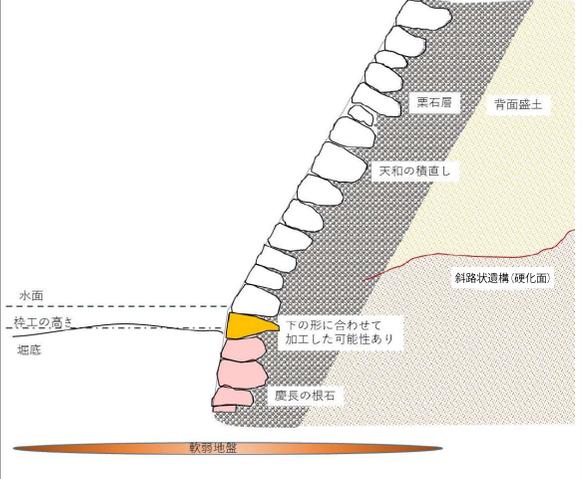
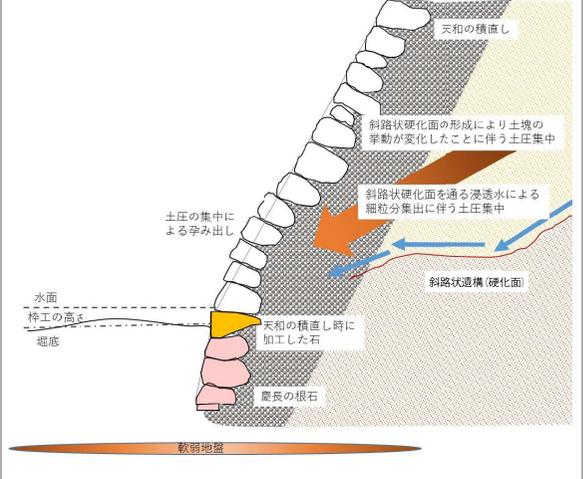
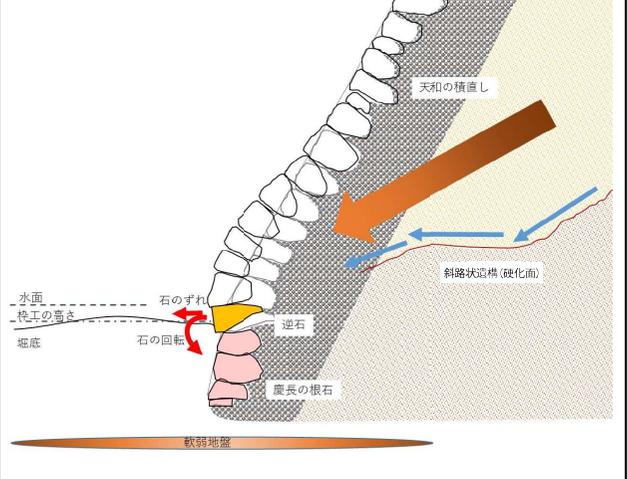
○本丸搦手馬出東面の変状メカニズム (推定)

- ① 慶長17年(1612年)14m程度の高い石垣が構築された。その地盤内には石垣構築前から軟弱層が存在した。(FEM解析結果、ボーリング調査結果)
- ② 石垣構築後、重量の増加と軟弱層の影響により石垣及び背面盛土が沈下を起こすとともに、根石部も含めて勾配が立つような変状が生じた。  
※ボーリング調査結果等より石垣の根石部は軟弱地盤であるため何らかの沈下を起こしたものと推定されるが、H26、27根石調査時には著しい破損は認められていない。  
例えば、孕み出し付近のまとまった部分が徐々に沈下したため、根石が目立った損傷を受けなかった可能性がある。

- ③ 天和2年(1682年)までに石垣を積み直す必要が生じた。
- ④ 天和2年(1682年)に石垣修復(積み直し)を行った。根石部は修復せず慶長のまま保存して地面より上側を復旧した。この時根石部が②のように慶長の元々の形から変状していたことから、慶長期石垣との境界でやむを得ず下の石に合わせて加工した石を積んだ可能性が考えられる。  
※慶長から天和に至る70年間に沈下がある程度収束したため、天和2年の石垣修復後は大きく沈下が起きることは無かったと考えられる。(天端の高さが揃っていることから天和期の修復後の沈下は限定的ではないか)ただし、軟弱地盤や地震等により天和期の修復後に沈下や前倒れするような変位が起こった可能性があり、それが原因となって逆石となっている石も存在する可能性がある。

- ⑤ 天和期の修復による盛土の境界に浸透水が通り、この部分に鉄分が集積し硬化して水みちとなり、斜路状遺構が形成された。ここに浸透水が流れたことで細粒分が栗石層に流入した。⑥のプロセスとともにこの浸透水は流れ続け、栗石層に細粒分が流入し続けた。これにより孕み出し位置付近に土圧が集中することとなった。  
また、斜路状遺構に浸透水が流れ続けたことにより、その部分の土が劣化したため斜路状遺構よりも上部の土塊が孕み出し部分に向かうような挙動となったことも、孕み出し位置付近に土圧が集中する要因となった可能性がある。

- ⑥ 土圧が集中したことで孕み出しが生じ、天和で加工した石の上の築石が迫り出した。それにより、天和で加工した石が前に押むように回転して逆石状となった。それに伴って、さらに孕み出しが大きくなり石のずれまでもが生じた。逆石という不安定要因がある東面は北面よりも孕み出しが大きくなっていった。孕み出しにより背面に緩みや空隙(解体時には確認されず)が生じた。

ステップ①	ステップ②	ステップ③
<p>1612年（慶長17年）に石垣が構築された。</p>	<p>石垣構築後、軟弱地盤の影響により石垣及び背面盛土が沈下を起こした。</p>	<p>1682年（天和2年）までに積み直しの必要が生じたことから、慶長期の根石部を残して解体された。</p>

<p>※石垣の根石部は軟弱地盤であるため何らかの沈下を起こしたと推定されるが、根石調査時には著しい損傷は認められていない。例えば、孕み出し範囲付近のまとまった部分が徐々に沈下したため根石に目立った損傷が生じなかった可能性がある。</p>

<p>※この時ステップ③の変状により根石部が立った状態のまま残置された。</p>

ステップ④	ステップ⑤	ステップ⑥
<p>積み直しにあたり、残置した部分に接合するため、一部の築石を加工した。</p>	<p>斜路状硬化面からの浸透水に起因する土圧の集中のため、孕み出しが生じた。</p>	<p>孕み出しにより上の築石が迫り出したことで、加工した石が前拜みに回転し逆石状となった。それにより更に孕み出しが大きくなり石のずれまでもが生じた。</p>

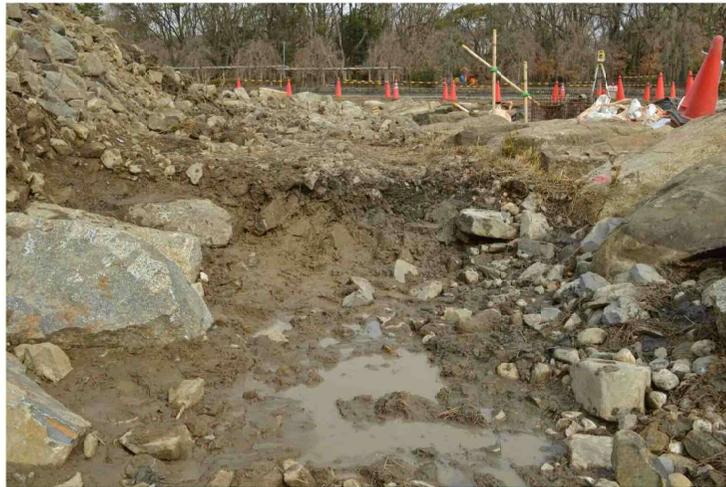
(H31.2.8 撮影) No.1 石垣背面状況 (南から)

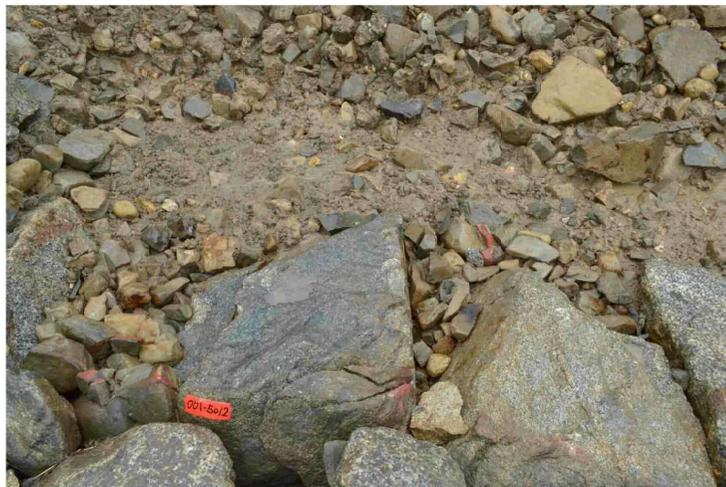
(H31.2.28 撮影) No.1 石垣背面状況 (東から)

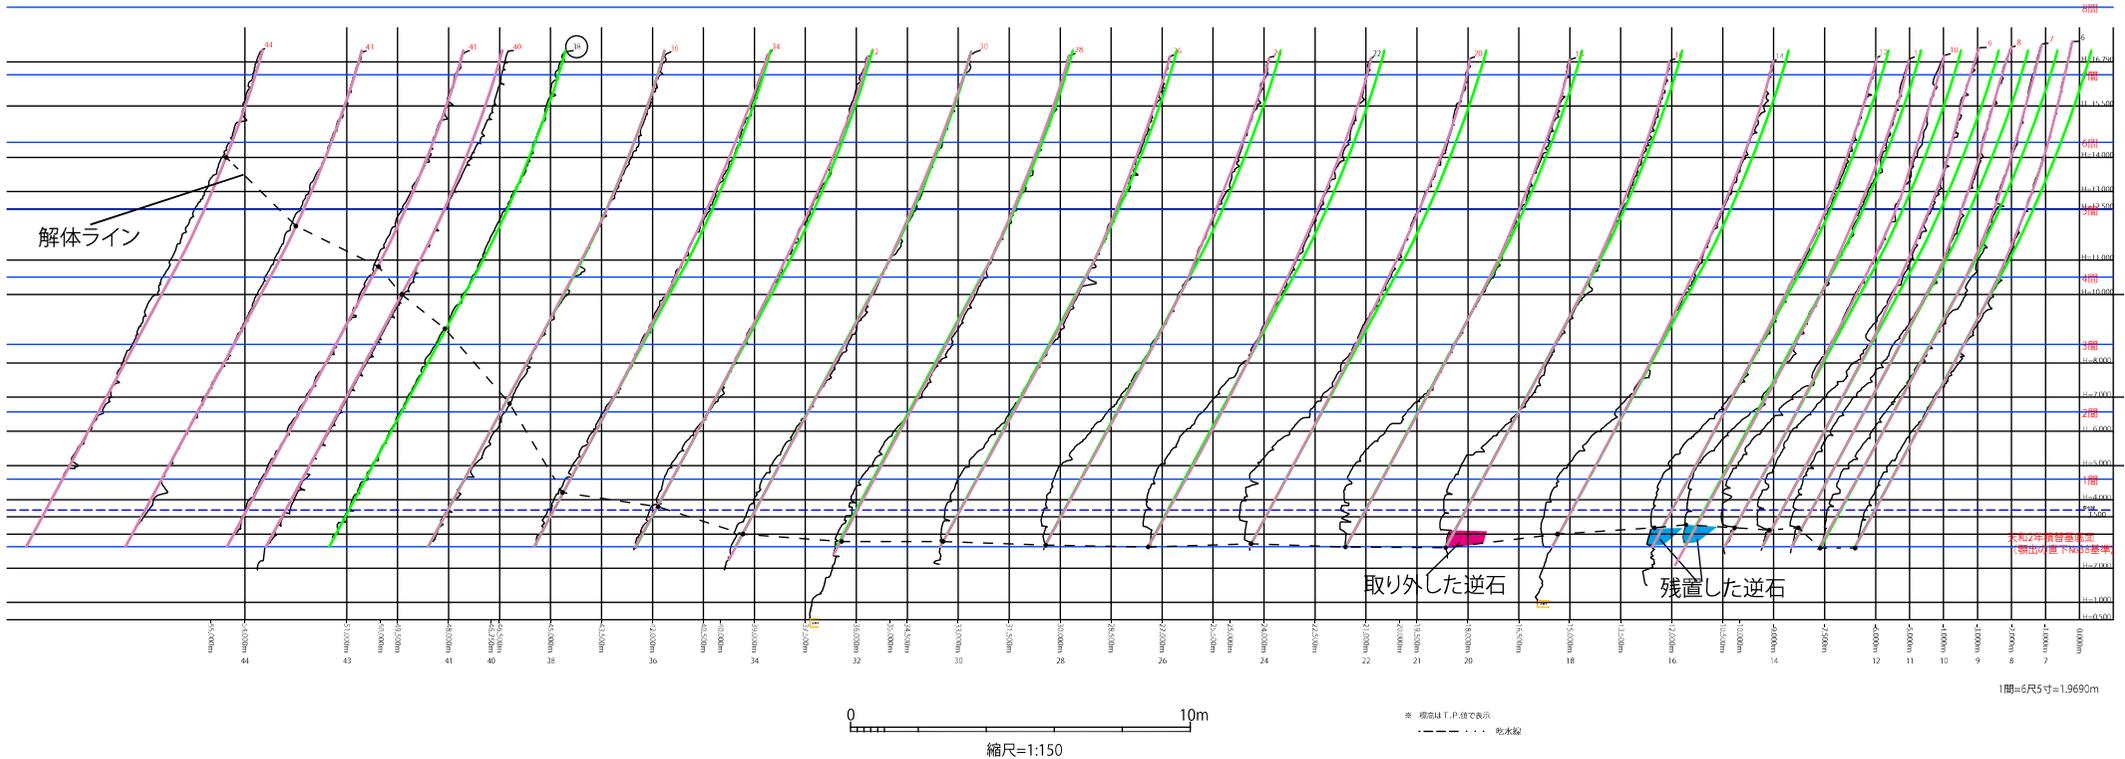
### 名古屋城本丸搦手馬出No.1(東面)石垣復元勾配断面図 解体前断面・復元勾配断面重ね図

No.38断面(緑線)に重なる部分はそのまま  
離れた部分は現況勾配に即して復元勾配を作成

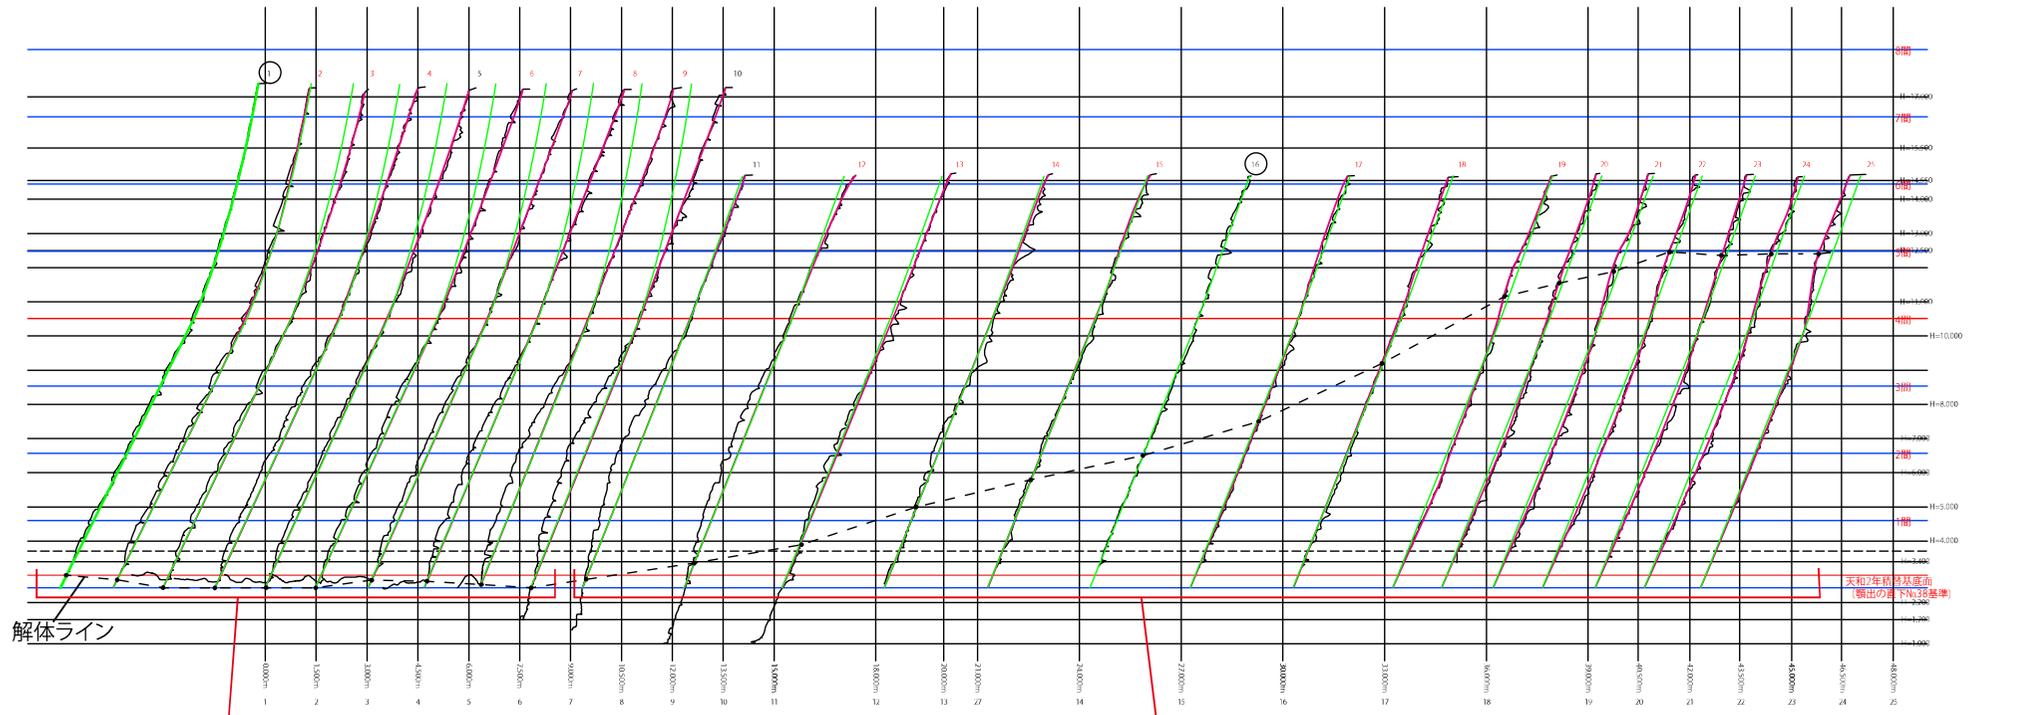
### 名古屋城本丸搦手馬出No.2(北面)石垣復元勾配断面図 解体前断面+復元勾配断面重ね図

勾配ラインが重なるように基準勾配 (No.1断面) を横方向に縮めた

No.16断面(緑線)が重なる部分はそのまま  
離れた部分は現況勾配に即して復元勾配を作成

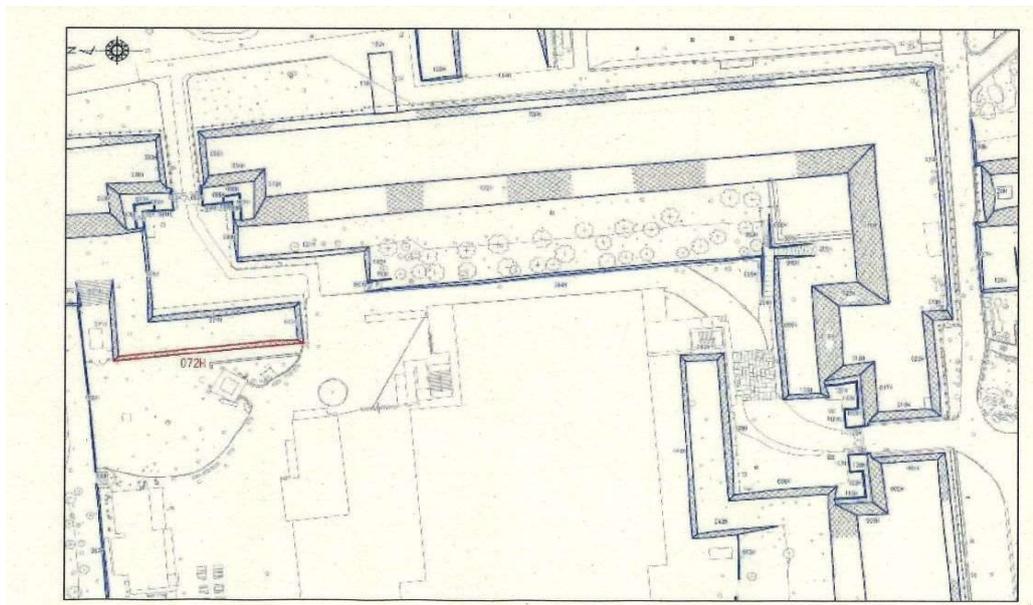
地区名	本丸	石垣番号	072H	石垣の部位	本丸東柵形	石垣面の方位	西		
立地面	平坦面	生活面	立地地盤	盛土	管理環境	バックヤード			
所有者	名古屋市	管理者	名古屋市	関係法令	文化財保護法	利用形態	都市公園		
現在の利用状況	無			築造時期	慶長期				
沿革	多門櫓(左)櫓門(右)			修復履歴	平成元~3(1989~1991)年焼石取替				
絵図・古文書									
丁場割図における普請担当大名	黒田長政			既往の発掘調査・研究		無			
延長	天端	35.95m		裾部		38.17m			
高さ	左端部	5.96m	中央部		右端部	6.76m			
	石垣高に1m以上の差がある場合								
	①	6.26	②	6.5	③	6.62	④		⑤
立面積	238.09㎡			変形の観測 (モニタリングの方法)		無			
変状の程度	築石北側の中央から下端かけて、局所的に孕み出しが確認される。								
破損要因 特記事項	裾部石材にヘアクラックが多く見られ、濃尾地震の影響が考えられる。								
備考	右側は平成元~3(1989~1991)年にかけて焼石交換を実施。左側は長方形の石材の斜め重積みが見られ、積み直しについて検討を要する。
