特別史跡名古屋城跡全体整備検討会議 庭園部会(第 44 回)

日時：令和 8 年 7 月 14 日（火）13:30～15:30

## 二之丸庭園の令和7年度発掘調査の報告について

## 二之丸庭園の南蛮練堀について

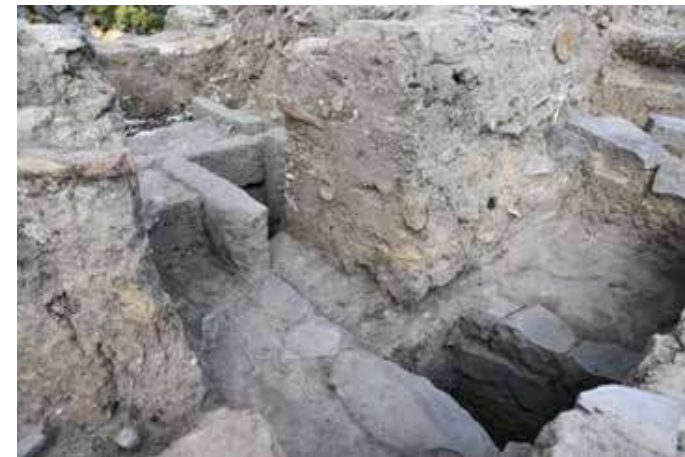
写真1 SD11・12 南東から

②-2 石組み溝（SD11, SD12）：SD11は東西方向に延びる石組の溝で、側壁が板状に加工された花崗岩を組み合わせて構築している。板状に隠された花崗岩は少なくとも2段積まれている。底部は確認できなかった。東端はSD12の一部を掘りこんでいるが、SD12と溝の位置が一致するため、機能していた時期が重複する可能性がある。石樋とはSK10に分断されており、直接接続していない。

SD12は東西方向に延びる底と側壁が石材で構築されている石組の溝で側壁は3段の石積みで、1段目は約60×30cmの花崗岩で切石、2段目と3段目は約25×20cmの砂岩で割石からなる。東端は確認できなかったが、約3m東に設定した別のトレンチで確認できなかったため、途中で南もしくは北に折れている可能性がある。西端はSD11に切られている。

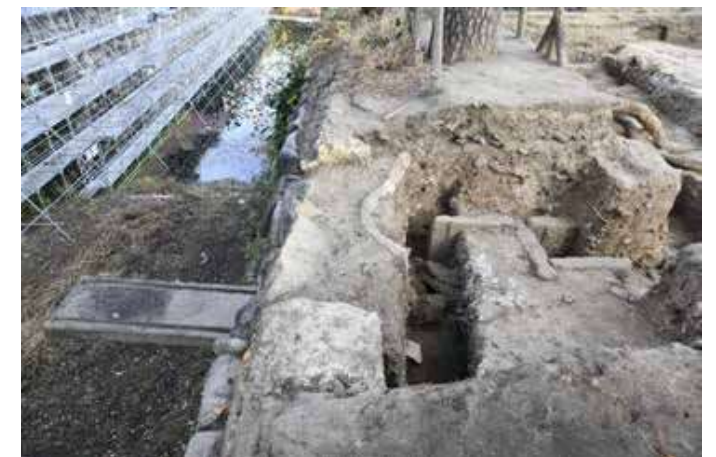
写真2 石樋 南から

②-1 石樋：石垣から突き出ている約100cm×50cmの長方形の切石を発掘調査以前から確認していた。切石の側端には溝が彫られており、側壁の存在を想定できる。現状、石樋は約10°石垣側（城内側）へ傾斜している。

石樋背面には掘り込み（SK10）が確認できるほか、石垣面に積み直しによると考えられるラインをひくことができるため、石樋は原位置を保っていないと考えられる。また、石垣面に石樋と同規模の石材が確認でき、石樋側壁石を樋開口部閉塞のために転用したと想定できる。

石樋はSD11・12と平面的には接続しているが、SD11・12の底部よりも石樋の方が標高が高い。SD11・12は石樋に先行する排水施設であり、石樋と接続する城内の水路は滅失した、もしくはSD11が沈殿槽的な役割を果たす遺構であり石樋とSD11は同じ時期の遺構という2つの可能性を想定できる。

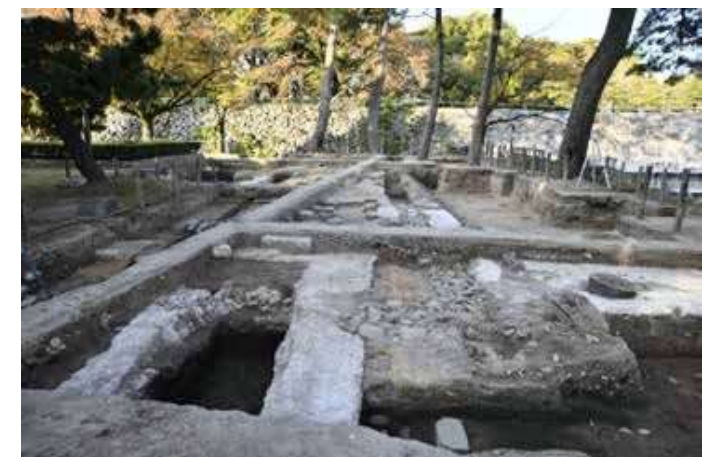
写真4 SS13・SD14 南から

⑤SS13, SS14（石列、礎石列）：SS13は約30×20cmの上面が平坦な割石で構成されている石列。過去の調査成果も合わせると二之丸北側一帯で断続的に確認している。庭園の境界を構成する塀の礎石と考えられる。

SS14はSS13と並行する石列。一石当たりの幅は約25cmで、控え及び高さは掘削していないため不明だが、間知石の可能性はある。石列の面は北を向いている。

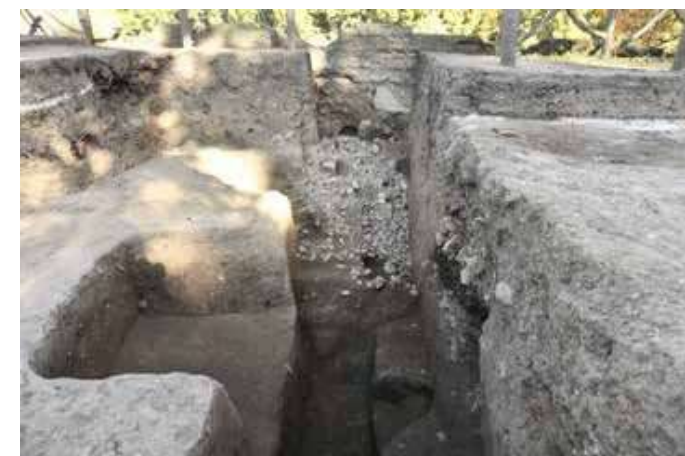
写真5 御築地及び石垣背面 南から

①御築地（南蛮練塀）：調査区の北側に設定した3箇所の拡張区で御築地の基礎構造を確認した。塀の外側は天端石と接し、内側は天端石上に石垣と並行に並ぶ川原石の上に据えられている。天端石が城内側が低く傾斜しているため、川原石列を設けて水平な御築地設置面を構築したと考えられる。

御築地周辺のかく乱を用いて石垣背面構造の確認を行った。地表より約1.1m下から栗石と考えられる礫の集中を確認した。礫はこぶし大のものもあるが大半は直径10cm以下で、おもにチャートで構成されている。

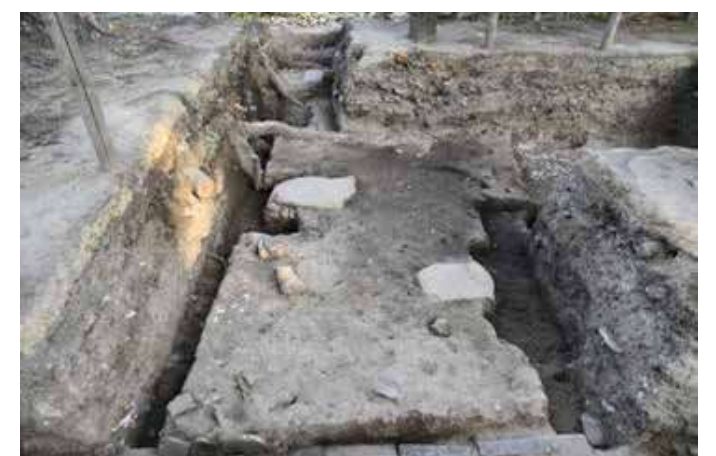
写真6 迎涼閣 南から

③SB18（迎涼閣）：約70×40cmの上面が平坦な3石（a, b, c）の石材で構成されている建物基礎で古写真等から迎涼閣と推測した。a-b間は約2.6mで、a-b間を石垣天端まで延長した長さは約3.8m（約2間）である。石垣天端を含めると約3.8×3.8mの平面プランを復元できる。また、cはa-b-石垣天端から約1m（約3寸）離れている。

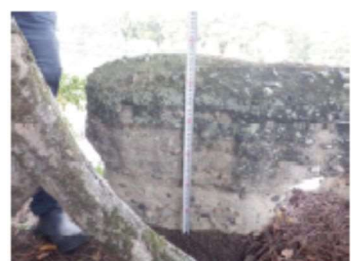
写真1 南側より

南蛮練堀について、現地での確認を行った。(写真1～3) 狭間は、43箇所認められ、北(堀)側から見て左(東)側より、No1～No43と位置番号を設定した。なお、南蛮練堀の延長L=87mについて、石積擁壁天端高さは標高13.00m～13.46mであり、東側から西に緩やかに下っている。

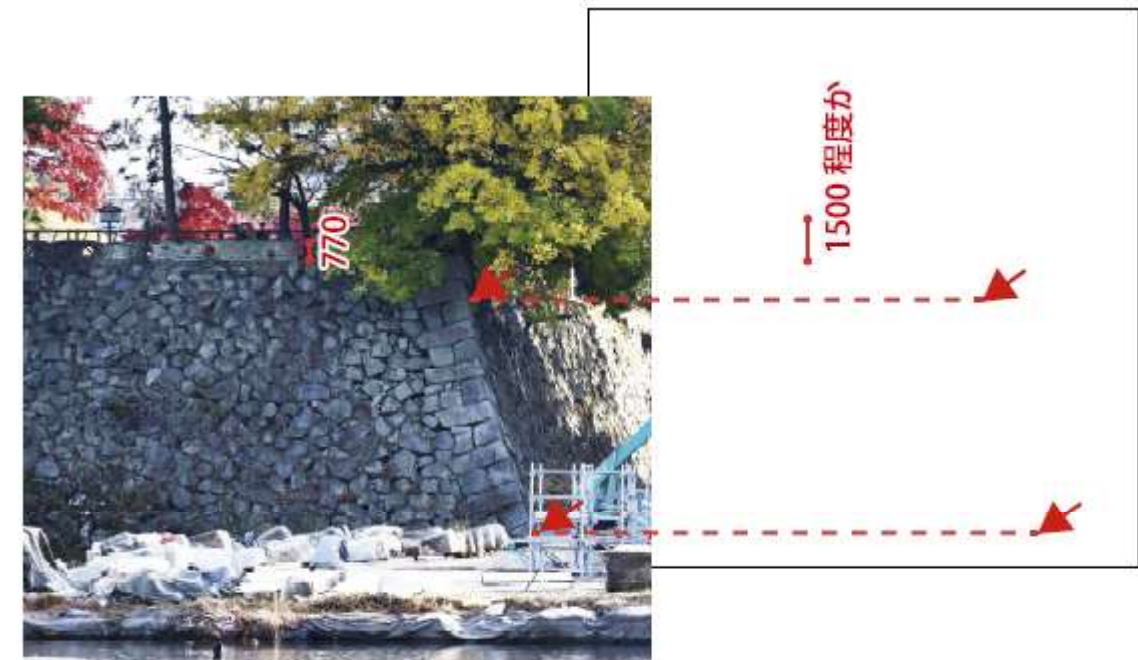
名古屋城の堀北側に位置する名城公園から撮影した現況写真と古写真(徳川慶勝撮影)とを比較した(写真4)。迎涼閣の基礎部の石垣は算木積となっており、隅石の長辺と短辺を90度に交互に振りながら積み重なっている。それは、古写真においても確認できる。現況写真と古写真とで隅石の段数を合わせることで、南蛮練堀の高さを推定した。

逐涼閣に隣接する南蛮練堀の北(堀)側の現況高さは、約770mmである。現況写真と古写真で比較したところ、古写真における南蛮練堀の高さは現況写真の高さの約2倍であり、石垣天端から瓦天端までの高さは約1.5mと推定できる。

写真4 名城公園から撮影した現況写真(左)と古写真(徳川慶勝撮影)(右)との比較

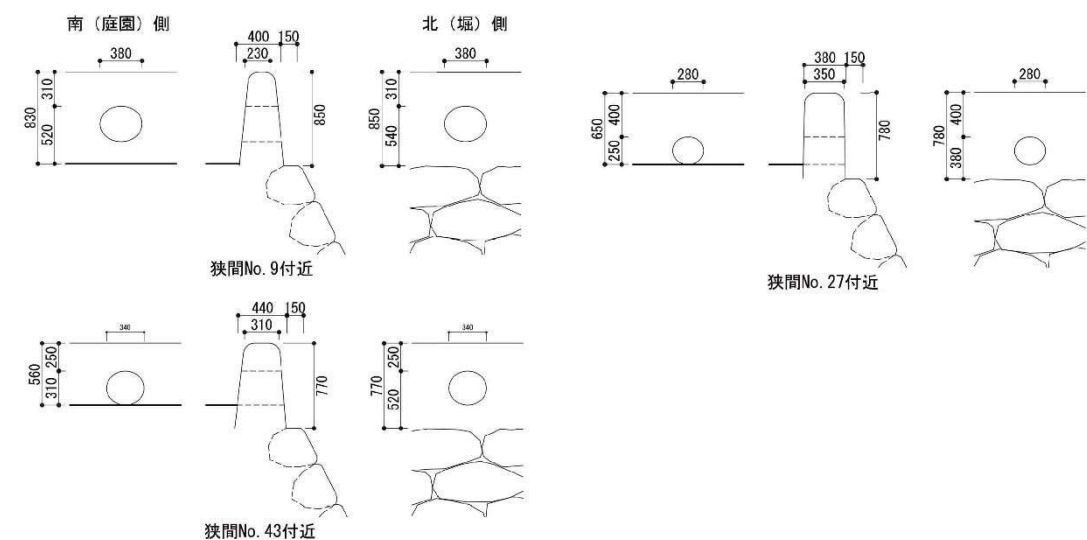
図2 現況断面図

南蛮練堀が転倒せず直立しており、狭間上部が比較的残っている3か所(狭間No9, No27, No43)について現地計測した結果を断面図(図2)に示す。厚みは根元で約40cm、狭間は径30cm内外で横長の楕円形となっている。

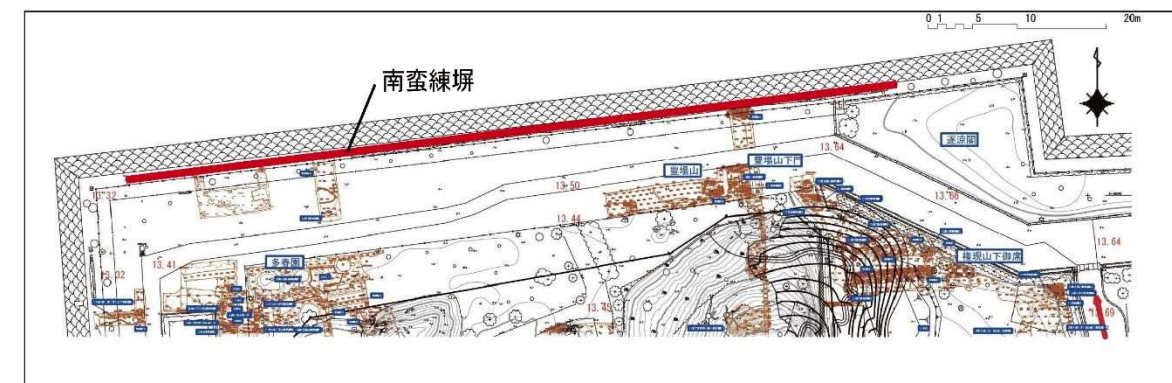
図3 南蛮練堀位置図

毀損の種類として、ア 欠損・抜け、イ 割れ、ウ 変位、エ 浮き、オ 回転、カ 傾斜、キ 侵食、ク クラックが挙げられるが、赤色の範囲では、欠損・抜け、割れ、変位、浮き、回転、傾斜のような重大な毀損が確認された。青色の範囲は欠損、割れ、クラック等が確認されたものの、毀損は赤色の範囲と比較して程度がやや低い部位である。色の部位では、座屈等が発生している箇所がある。

- 現存遺構の調査及び史資料調査の成果に基づいて修復整備する。
- 遺構の状態により保存及び露出展示する部分、修復整備を行う部分等に分割する。
- 排水施設の整備や地盤高調整等を行い、南蛮練堀周辺に水を導かない構造とする。

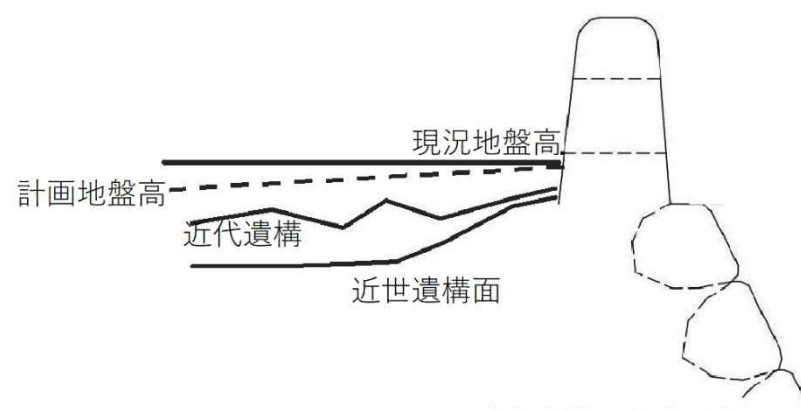
図５ 計画地盤高設定図（参考図）

- ・練堀の下半は乾湿繰り返し、上端面では凍結破砕が要因。
  - ・水の供給源は、水はけが悪い練堀南側である。
  - ・水の供給で湿った練堀に、南からの直射日光や北風が当たることによって水分蒸発が生じることが練堀の主たる劣化原因と推察される。
- ・第４次工事の対象範囲にある南蛮練堀等の現存遺構については、保存状況に注意し、先行して保存的な処置が必要と判断される場合には、適宜対応を図るものとする。
  - ・計画地盤高について、遺構に影響のない範囲で排水勾配を取り、地表面排水を促すこととする（図５）。なお、上記措置は令和４年度工事にて対応を行っている。
