特別史跡名古屋城跡全体整備検討会議 建造物部会(第 37 回)

重要文化財建造物等保存活用計画について

(第1章～第3章の修正、第4章 防災計画)

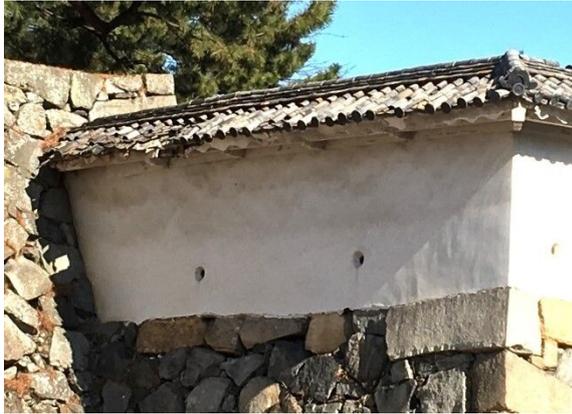
写真 2-8【表二の門 (A04)】金属腐食

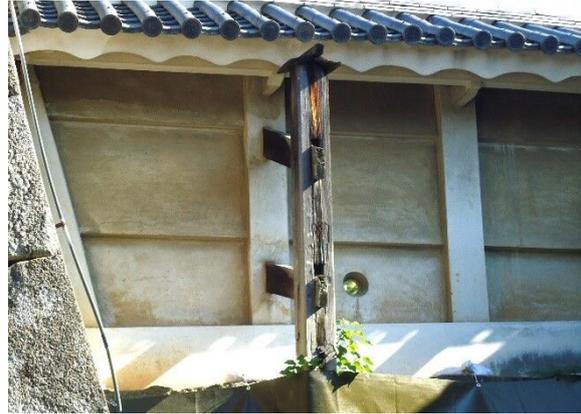
写真 2-9【表二の門附属土塼（A04'）】屋根瓦欠失

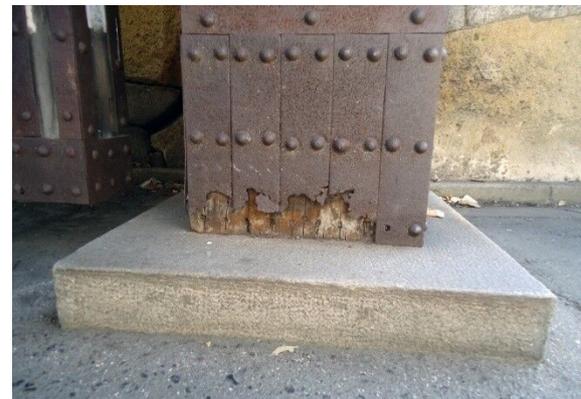
写真 2-11【二之丸大手二之門（A04）】柱脚腐朽

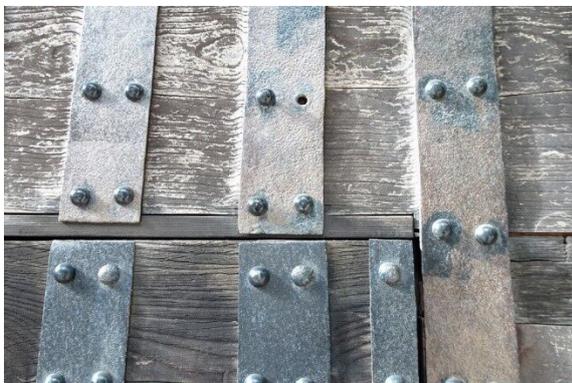
写真 2-12【二之丸大手二之門（A04）】金属腐食

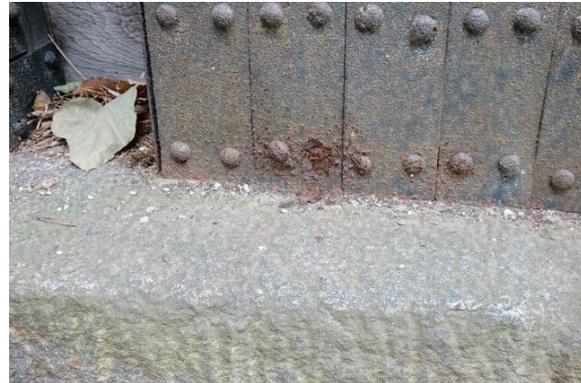
写真 2-13【旧二之丸東二之門（A04）】鋸の欠損

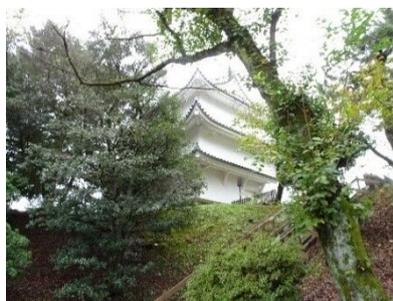
写真3-1 西南隅櫓の周辺現況

西南隅櫓の周辺は樹木が多く本丸側から全景を捉えることはできない(写真3-1)。また、建造物東側にあるマツの大木は樹高も高く、枝張りも大きいことから、櫓の採光・通風を阻害している(写真3-2)。多くの樹木が石垣上に植樹されており、風の影響を受けやすい。このため、倒木、枝の折損及び落下による建造物の破損、落葉の屋根面への堆積、雨落ちの詰まりが懸念される。

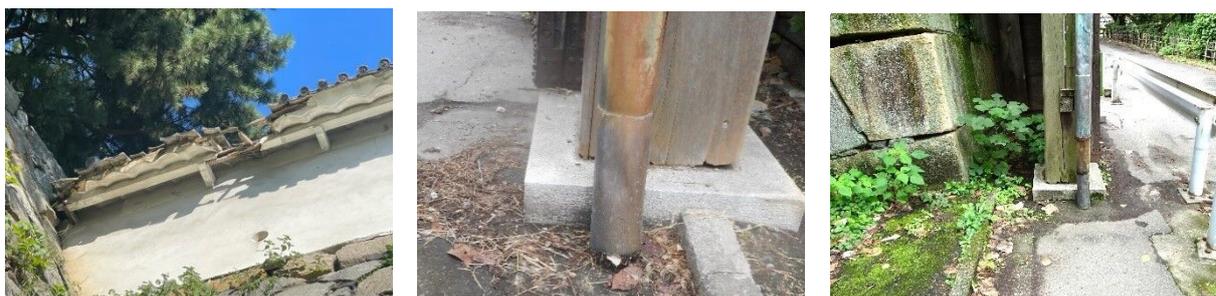
有料区域でないこともあり、全般的に日常の点検・清掃が不足している。門の北側及び南側に位置する雁木を覆うように樹木が茂り、落ち葉が樋を詰まらせている(写真 3-8)。このため排水機能が停止し、あふれた雨水が樋金具を伝って控柱を腐朽させる可能性がある。また、アスファルト舗装上に排水を堰き止めるかたちで礎石が据えられていることから、雨水によって流されてきた落ち葉や土砂が堆積し、草が繁殖し、足元周りが湿潤な環境にある(写真 3-9)。

写真 3-7 表二の門附属土塀屋根の破損 写真 3-8 大手二之門の樋詰まり 写真 3-9 大手二之門の排水路堆積

倒木により重要文化財(建造物)を破損させる危険性がある樹木を対象に、樹木内部のウロ及び枯れ枝の有無を定期的に点検し、樹木の健全性を確認していく必要がある。また、落葉による雨落ちの詰まりや屋根面への堆積等に対する保守点検及び清掃を実施する。

重要文化財(建造物)の健全性を維持するためには、屋根上の草木を除草し、併せて葺き土等の瓦下地の状況を把握したうえで、破損部分は修理を行う。
