特別史跡名古屋城跡全体整備検討会議 石垣・埋蔵文化財部会(第 54 回)

本丸搦手馬出周辺石垣の修復について（敷金の仕様）

表二の門附属土塀の雁木の調査について

第1章 令和4(2022)年度試掘調査成果

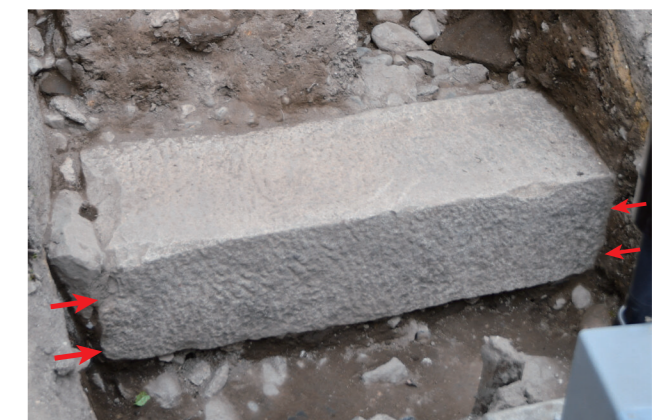
調査区3斜面部下端にて切石を1石検出した(図3)。切石は幅130cm以上(土中へ続く)高さ(蹴上)約30cm奥行(踏面)約35cmで、側面に2本の変色の境界線を確認した。

図3 調査区3 切石出土状況(矢印が変色境界線)

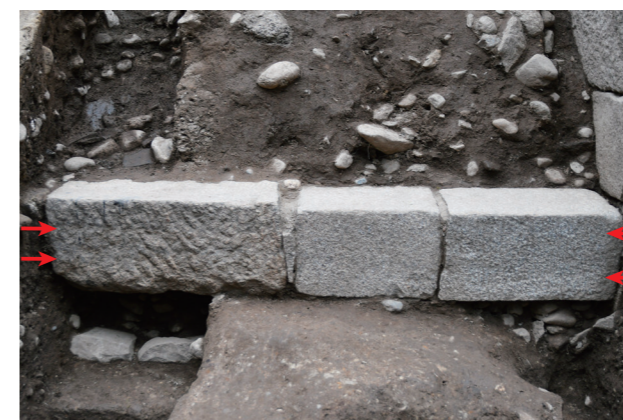
調査区4でも同様に変色境界線がある切石を3石検出した(図4)。切石は左から幅が約80cm・40cm・60cm、高さはすべて30cm程度、奥行約25cmであった。3つのうち左の切石底面を確認したところ、表面とは異なり、自然面に粗い加工を施したような状態であった。

図4 調査区4 切石出土状況(矢印が変色境界線)

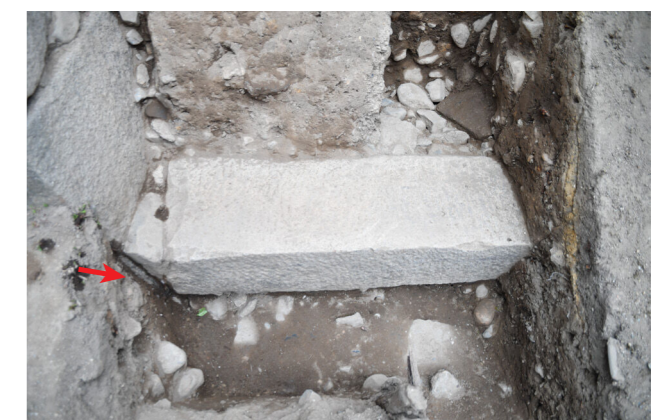
石垣面では、階段状の加工痕を土塁中ほどから上端にかけて一連で確認した。加工痕から想定される1段の大きさは高さ奥行ともに20～40cmと不揃いであった。また、調査区3にて平坦部のかく乱を利用して地中の石垣を検出したところ、露出部より築石が少なくとも下に1石続いていることを確認した(図5)。

図5 調査区3 地表下石垣の検出状況

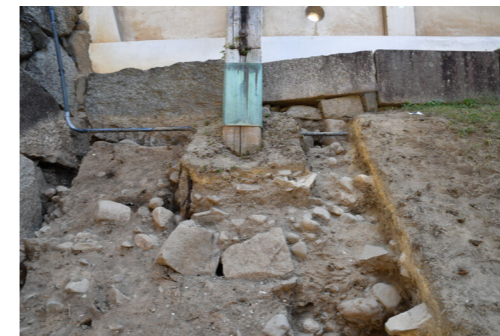
土塁斜面は深さ50cm程度まで掘り下げたが、検出した円礫中に瓦片が混じる状況を確認した。斜面上部では、控柱下端付近に人頭大の円礫が集中しており(図7)、他の調査区でも同様なことから近代期に控柱を改修した際の根固めの可能性がある。

図7 調査区4 土塀控柱の根固めか

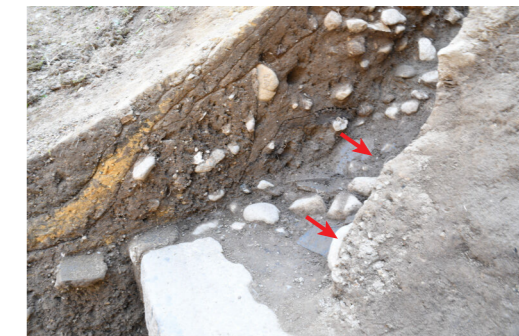
調査区4の斜面部左端は深さ50cmまで掘り下げ、切石背面の状況を確認した。背面の箇所では、切石と同じ高さで円礫中に瓦が入り込んでいる状況がみられた(図8)。このことから、出土した切石は築城期のものではない可能性がある。

図8 調査区4 切石背面の検出状況 (矢印が瓦片)

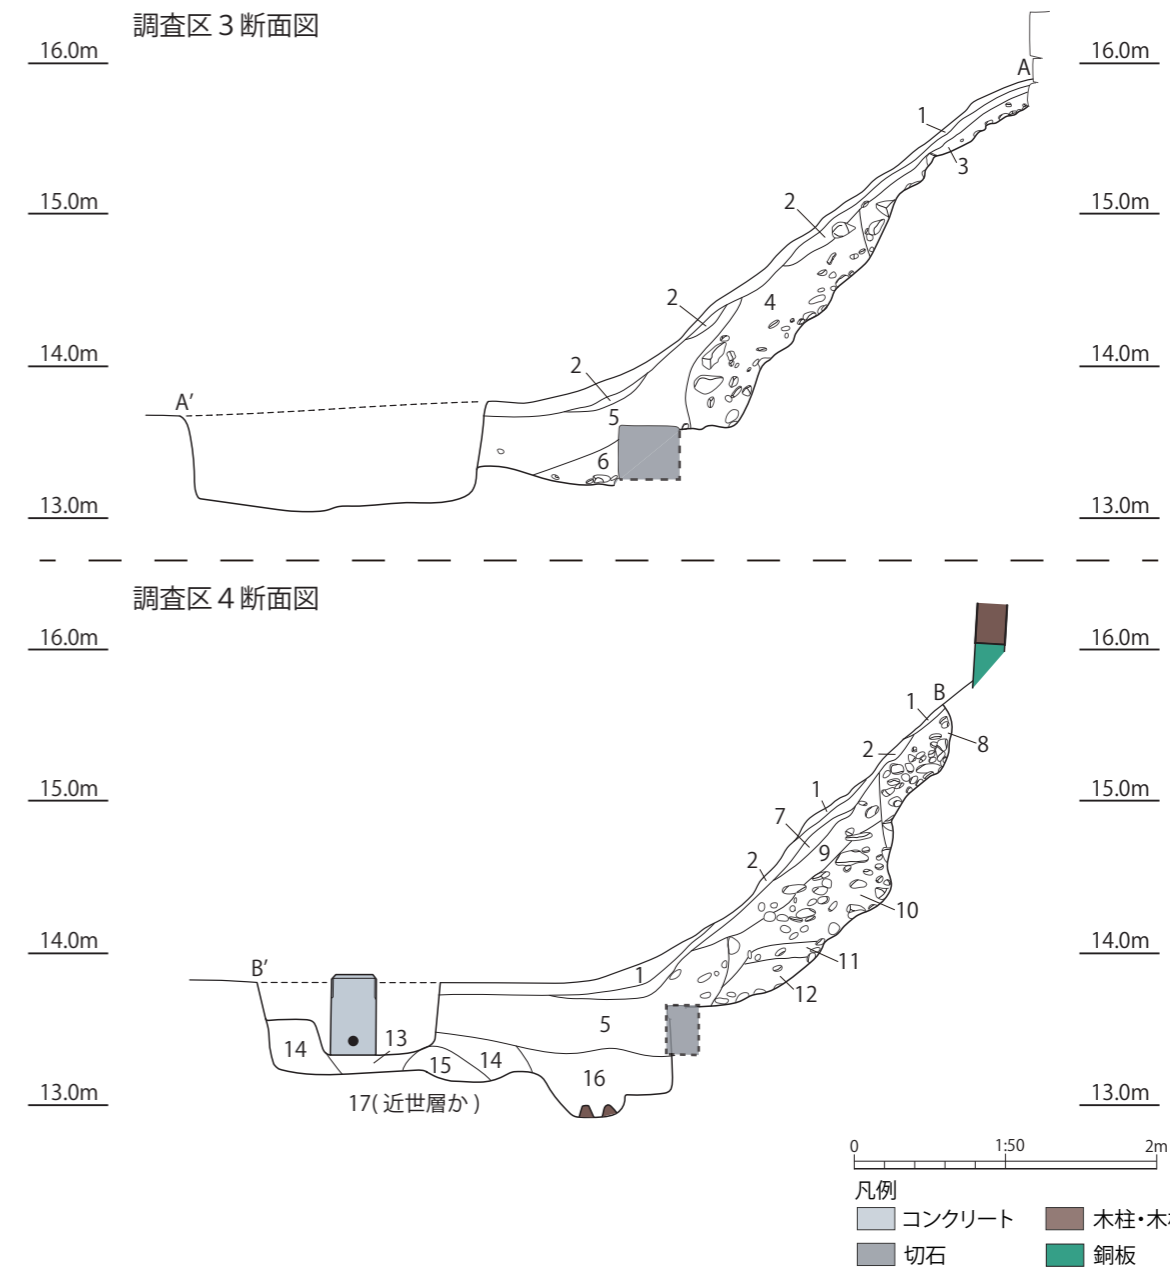
図9 調査区3・4 調査区断面図 (1/50)

- 1: 表土。2: 控柱改修時の山砂か。3: 控柱の根固めか。瓦を含む。4: 瓦を含む。5: 木柵設置時のかく乱。瓦・漆喰を含む。
 8: 控柱の根固めか。瓦を含む。9: 瓦を含む。10: 瓦を含む。白色粘土塊を1%含む。11: 炭を60%含む。12: 瓦を含む。
 13: センサー設置時のかく乱。14: 白色粘土塊を5%含む。15: 近代層か。三和土片を含む。16: 木柵設置時のかく乱。瓦・漆喰片を含む。
 17: 近世層か。白色粘土塊を40%含む。

調査区4の断面では斜面を登るようなステップ状の盛土を確認した。近世盛土層から瓦や円礫を含む層を挟んで上層に位置することから近代期と考えられ、雁木を取り外した際の作業面である可能性がある。

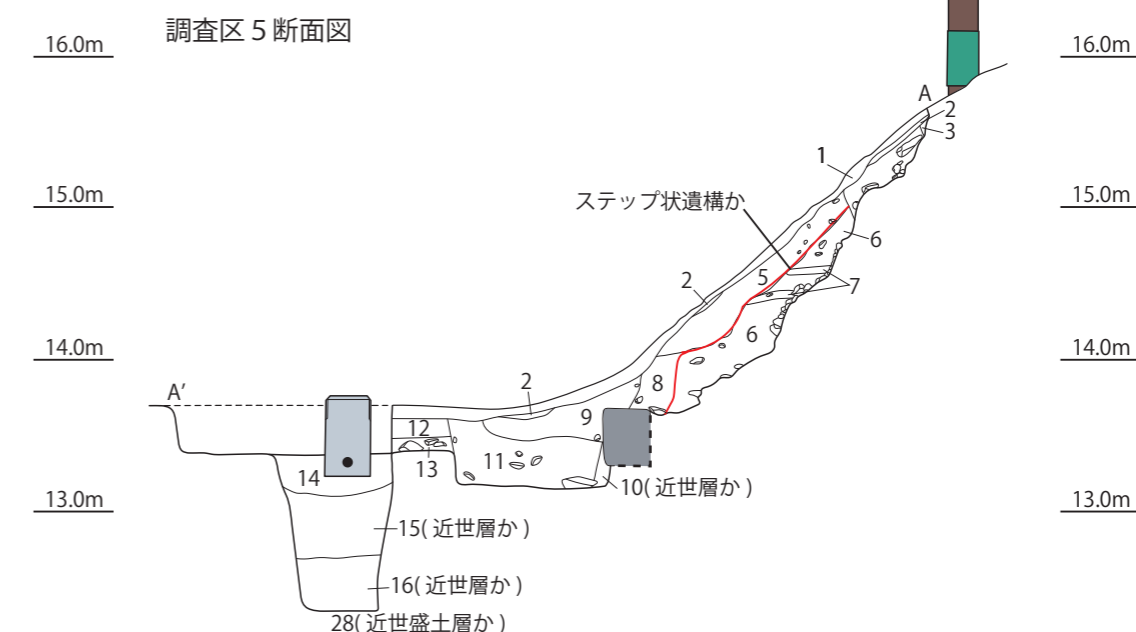
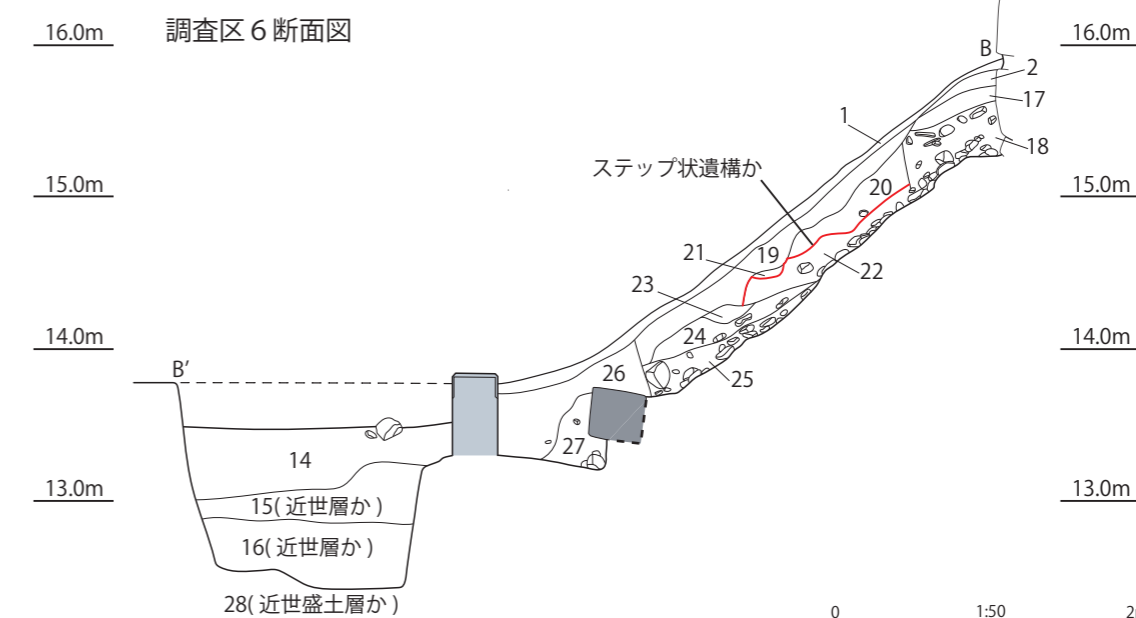
図13 調査区5・6 調査区断面図(1/50)

- 1: 表土。2: 控柱改修時の山砂か。3: 控柱改修時の山砂か。4: 控柱改修時の根固めか。瓦を含む。5: 土壘崩落土か。6: ステップ状遺構か。瓦含む。
9: 炭を60%含む。10: 近世層か。白色粘土塊を5%含む。11: 木柵設置時のかく乱。瓦・漆喰片を含む。12: 瓦を含む。13: 瓦を含む。
14: 瓦を含む。15: 近世層か。16: 近世層か。均質な砂層。17: 瓦を含む。18: 控柱改修時の根固めか。瓦を含む。19: 土壘崩落土か。20: 瓦を含む。
22: 瓦を含む。23: 粘土塊・瓦を含む。24: 瓦を含む。25: 瓦を含む。26: センサー設置時のかく乱か。瓦・漆喰片を含む。27: 均質な砂質土層。
28: 近世盛土層か。白色粘土塊を30%含む。

調査区6土塁斜面は左端で40cmほど掘り下げ、一部で近世盛土が広がる状況を確認した。また、断面を確認したところ、ステップ状に堆積した、瓦の混じる盛土層がみられ、他の調査区でも部分的に同様の盛土を確認した(図9-10層、図13-6・22層)。大正期に雁木を取り外した際の作業面の可能性が考えられる。

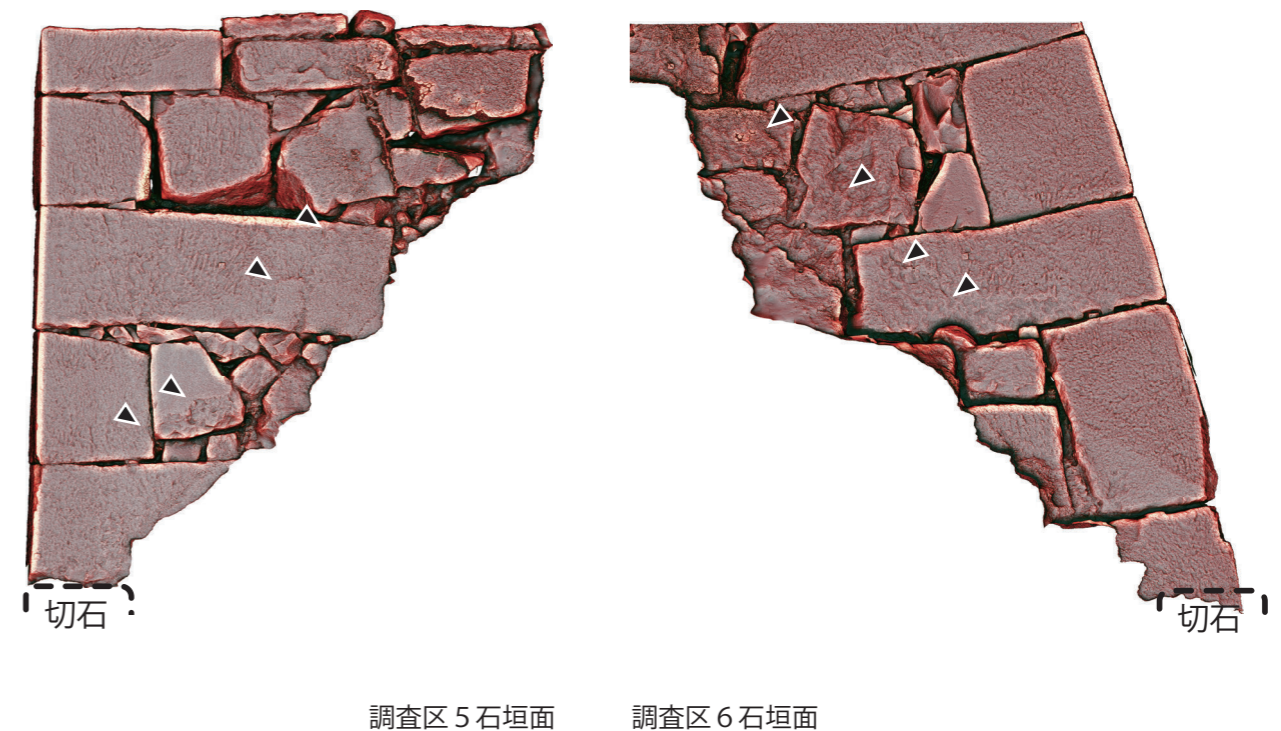
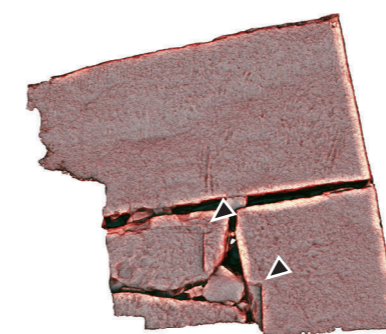
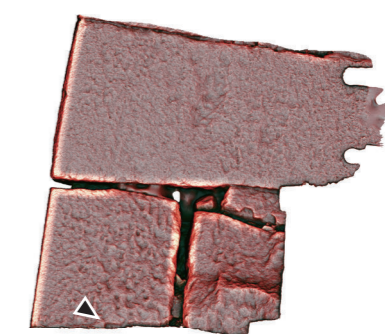
図16 加工痕可視化処理画像(矢印が階段状加工痕の出隅箇所)

石垣面ではすべての調査区で階段状の加工痕を確認することができた。加工痕をもとにしたおおよその雁木想定ラインと出土した切石は一致しなかった。加工痕は雁木が石垣に当たる箇所だけに施されたものと考えられるため、厳密な想定ラインではないが、切石と加工痕が合わないことから雁木積み直しの可能性を考えることができる。

石垣面に残る階段状の加工痕を城内の他事例でも確認したところ、榎多門（雁木は大正8年頃に撤去か）の石垣面で同様の加工痕を見ることができた。比較検討するため、石垣の3次元モデルを作成し加工痕の可視化処理画像を作成した（図16）。表二の門と比べて榎多門では明瞭な加工が施されているが、形状は近似する。
