特別史跡名古屋城跡全体整備検討会議(第 57 回)

日時：令和 5 年 10 月 23 日（月）14:00～16:00

会 議 次 第

名古屋城内植栽現況調査

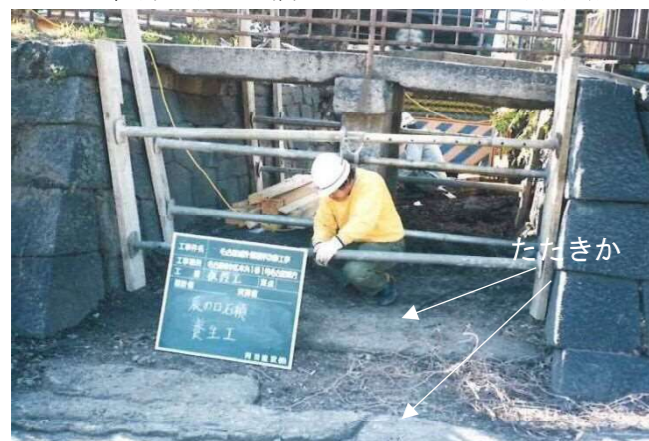
図 6 辰之口底のたたき面(平成 10 年撮影)

底の「南蛮たつき」については人工地盤が設置され確認できないが、当時の施工写真にはたたきのような面が確認できる(図 6)。平成 10 年の護岸施工時の資料を確認する限りではこのたたき面の取り壊しを行っていないことから、人工地盤下にたたき面が残されている可能性がある。

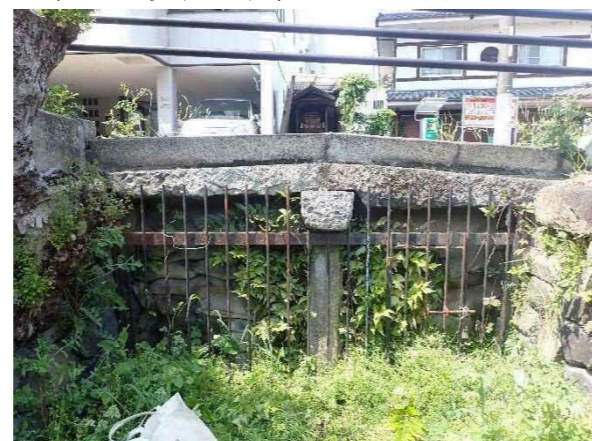
図 7 辰之口の石橋(西側)

その他の構造物として、辰之口の水路を渡る石橋がある。石橋は、『尾張名所図会』、『金城温古録』に描かれているように(図 4、5)、外堀から数 m 西方にあった。描かれた石橋の構造は、長方形の石材を並べ、支柱で支えたもので、現在も類似した構造の石橋が 2 基確認できる(図 7、11)。ただし、東側の石橋はドリルによる穿孔痕が残るため、近・現代に設置された可能性がある。

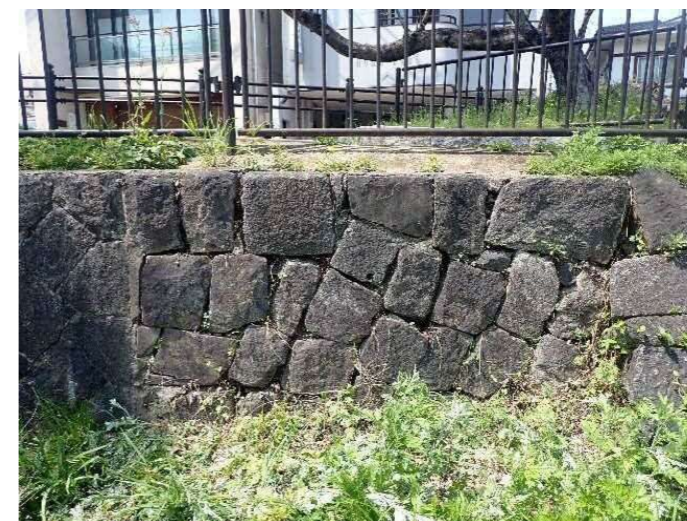
図 9 現存する辰之口南側の石垣

平成 10 年度に実施された辰之口南側の護岸工事以前、同地点には石垣が存在した(図 8)。石垣の築石は方形が大半で、積み方は布積みに近い。その大半は平成 10 年の護岸工事の際に破壊されたが、辰之口南側より 2.2m の範囲で一部が残存する(図 9、図 11)。これらの設置時期については、詳細な時期は不明である。

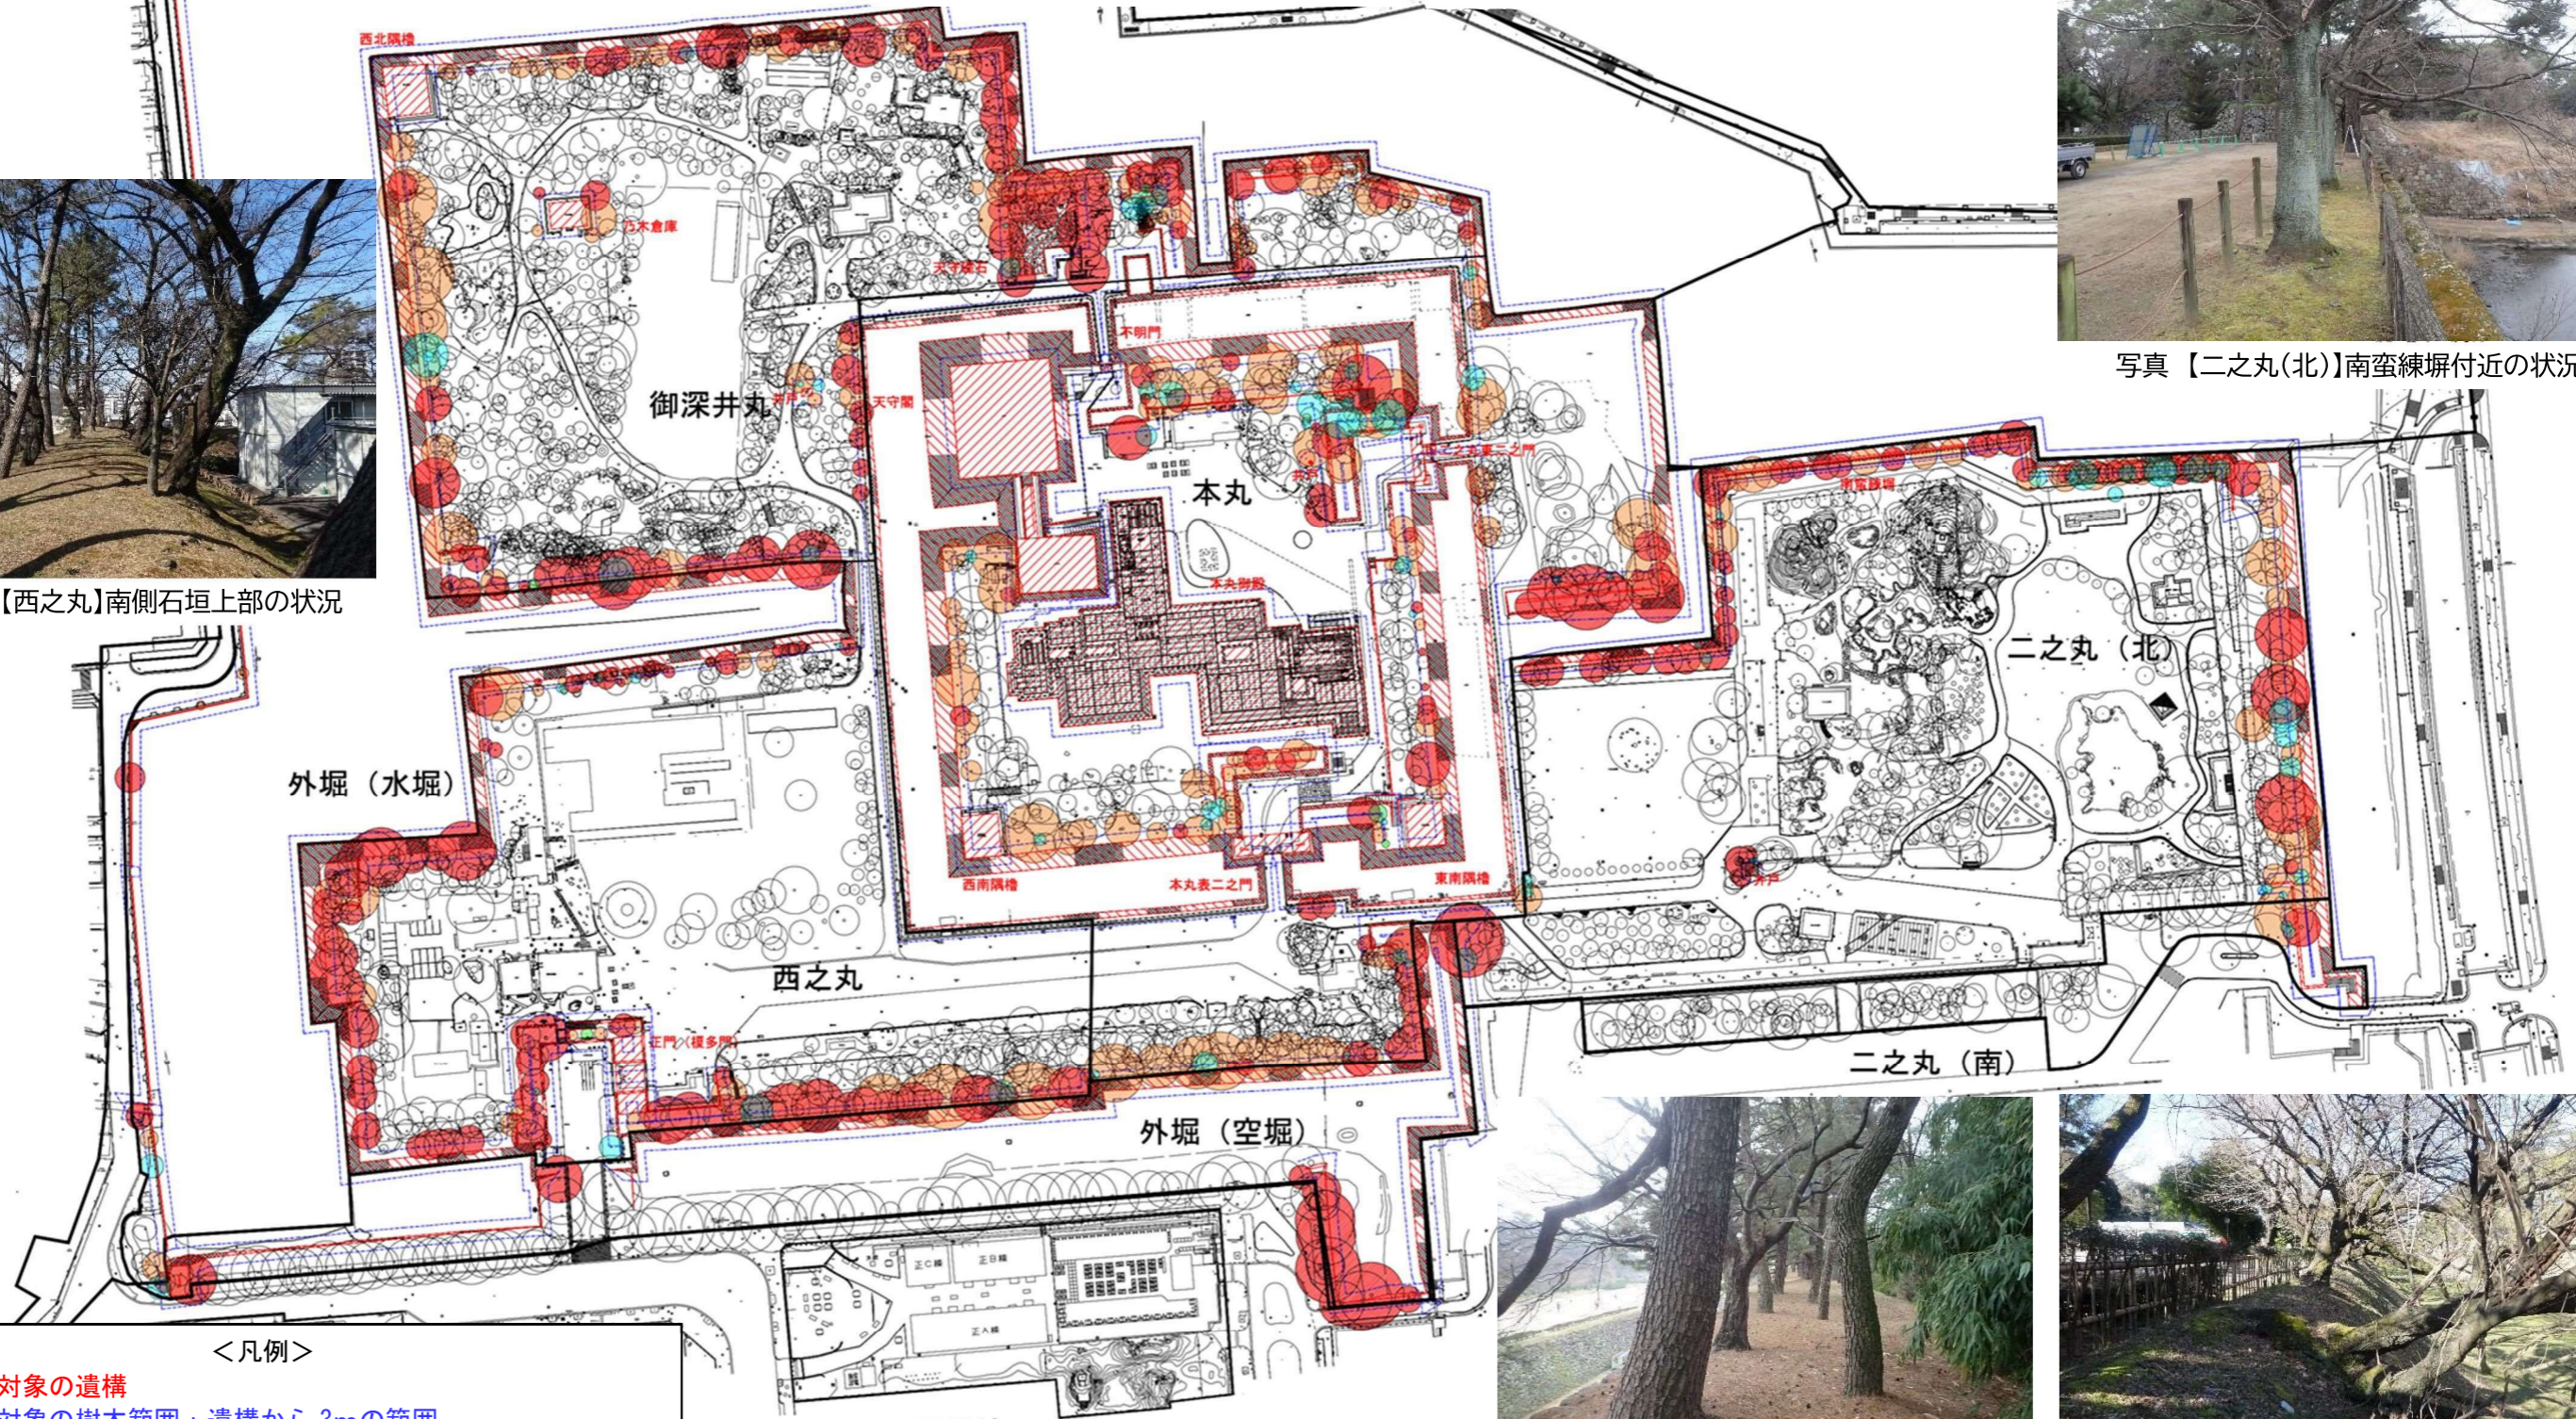
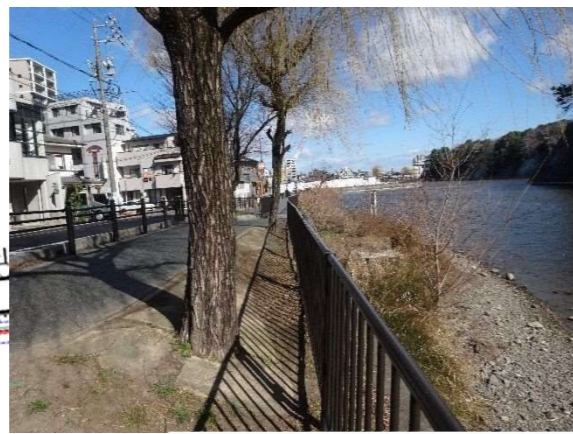
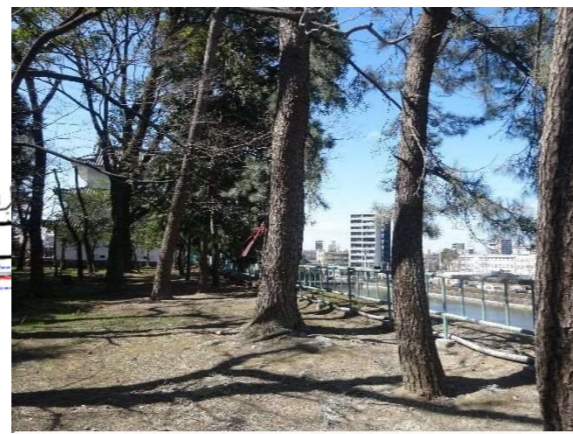
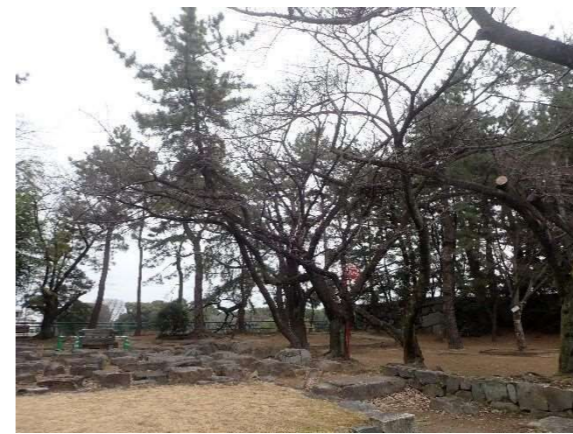
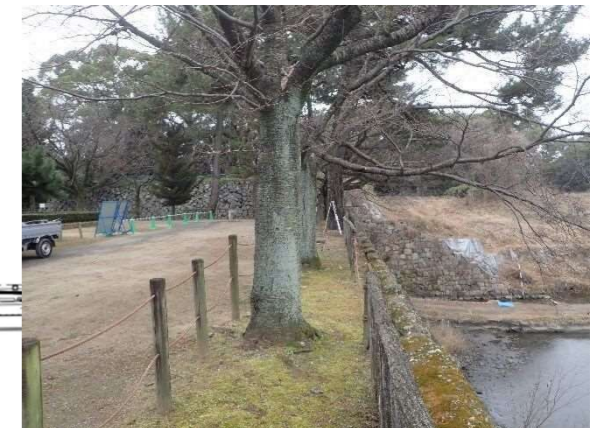
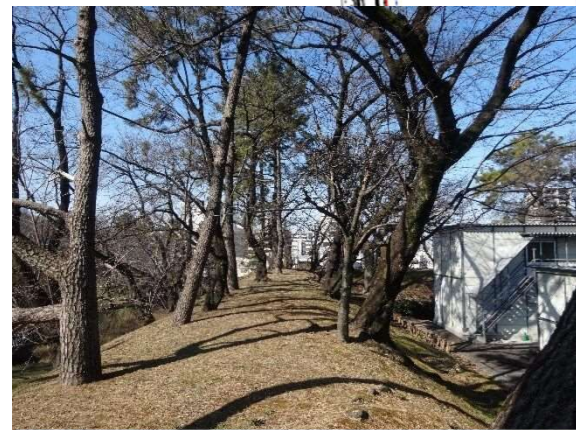
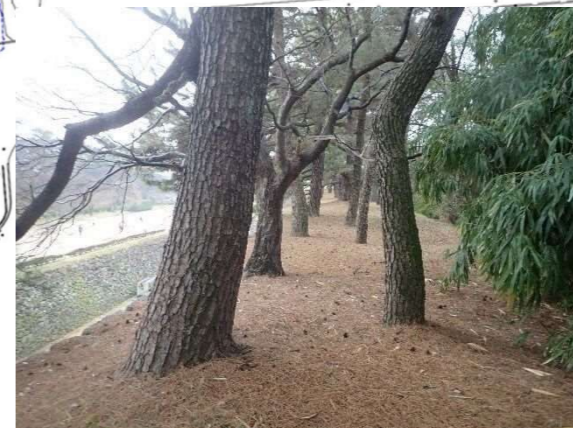
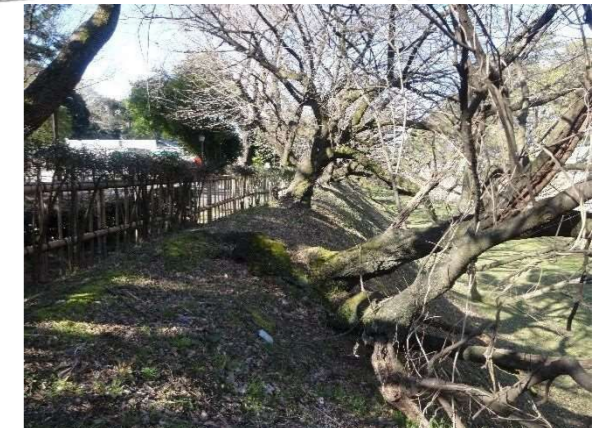
図2-1 遺構の保存に影響を及ぼす調査 調査結果全体平面図と代表写真

影響度からの分類では、影響度「3」(根が明らかに遺構に伸長しているものや、枯損し倒木の恐れがある樹木)の樹木は397本、影響度「2」(根の伸長や枯損は認められないが、枝が遺構に覆いかぶさっている樹木)の樹木は485本、影響度「1」(根の伸長や枯損、枝は覆いかぶさっていないが、遺構へ傾倒している樹木)の樹木は5本、影響度「0」の樹木は(遺構への影響が認められない樹木)は91本であった。

構成要素区分では、石垣に影響する樹木は、893本、石垣以外の遺構に影響する樹木は85本であり、特に石垣に対する影響する樹木が約90%を占めている。石垣以外では天守礎石に影響する樹木が多い。

樹種については、影響度「3」の樹木は、サクラやクロマツが多く、特にサクラは、老木化により枯損が多くみられ、影響度「3」となっている。

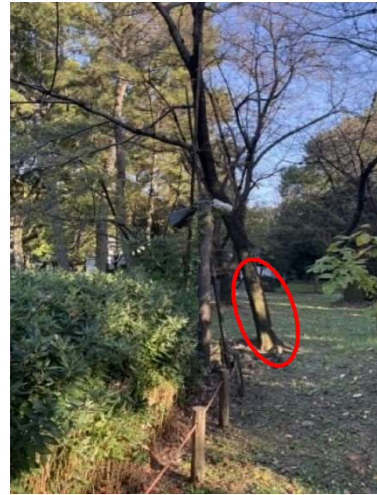
写真 倒木危険度影響度「1」
大きく傾くが正常範囲

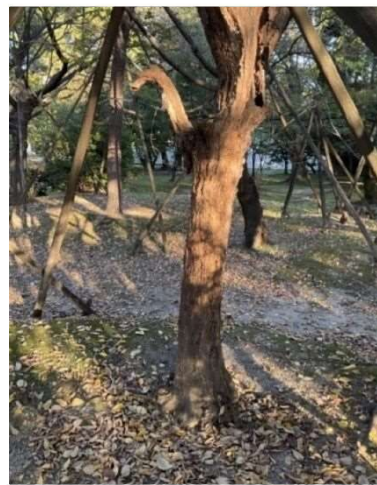
写真 倒木危険度影響度「3」
幹の腐朽・キノコが多い
ゆらぎあり

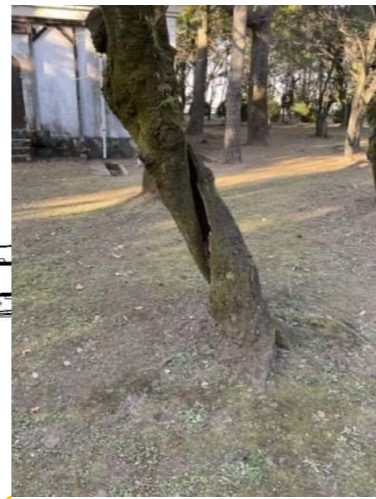
写真 倒木危険度影響度「2」
幹の腐朽・キノコが多い

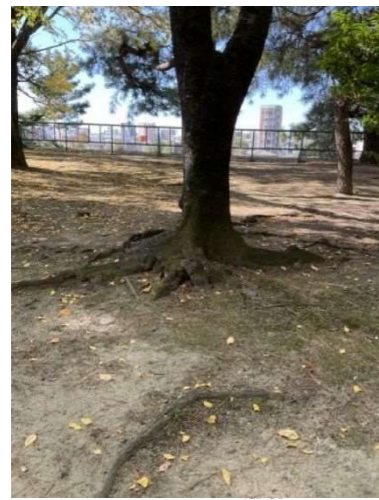
外堀（水堀）

写真 根上危険度影響度「1」
3 cm以上の根上りあり
