特別史跡名古屋城跡全体整備検討会議(第 44 回)

日時：令和 3 年 10 月 1 日（金） 14:00～15:00

- ・本丸御殿における天井板の破損について <資料 2>

1. 発生状況について

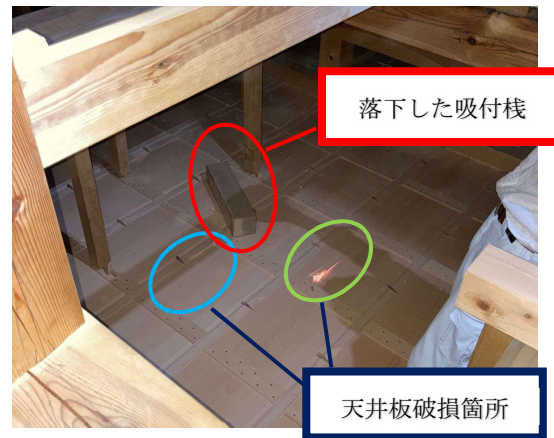
写真2（落下した吸付棧）

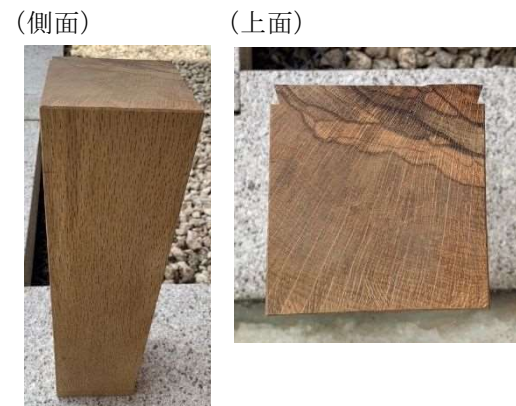
令和3年8月1日（日）正午頃、破風板の反り止めとしての補強材である破風板裏面吸付棧（以下「吸付棧」という。）が、本丸御殿玄関二之間前廊下の天井板に落下し、天井板が2箇所破損した。

写真3（破損した天井板）

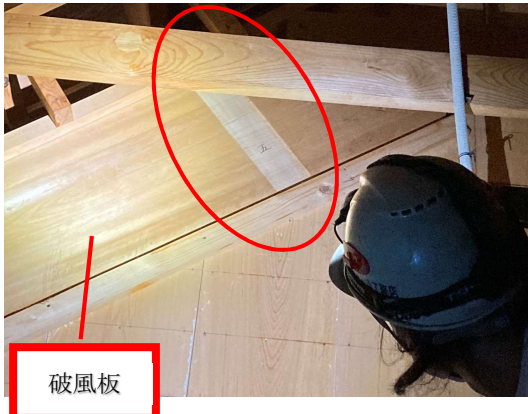
写真4（落下した吸付棧の元位置）

外れ（外し）た箇所における、破風板仕口及び吸付棧を計測した結果、吸付棧の収縮が確認された。公開時期が早い棟において、外れていたりやガタつきのある吸付棧が多かったことから、経年による乾燥収縮が落下原因と考えられる。

今回、想定以上の乾燥収縮によって落下したと考えられること、また点検の結果、落下した吸付棧以外にも外れていたりガタつきのある吸付棧があったことから、外れ（外し）た吸付棧を再設置した上で、今後、万が一にも落下することがないように、早急な観覧者の安全の確保と観覧への影響を考慮し、すべての吸付棧をアングル金物により固定した。

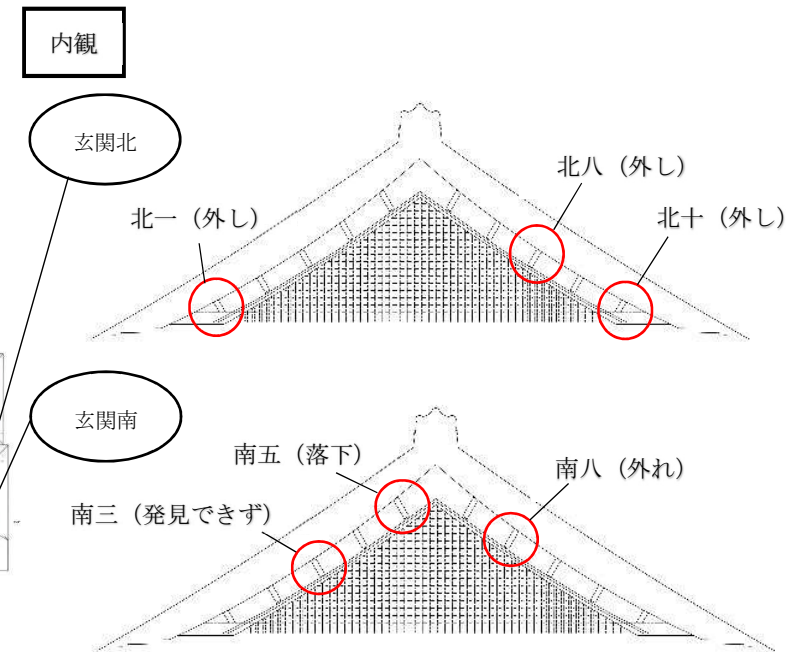
図4（外れ・外し吸付棧番付）

天井点検口より屋根裏に立ち入り、吸付棧の設置箇所について、目視及び触手により部材の状況を確認した。点検の結果、吸付棧の設置箇所は玄関、表書院、対面所及び上洛殿であり、部材の状況は、令和3年8月1日（日）に落下した吸付棧以外にも、天井板へ落下はしなかったものの外れていたり、ガタつきのある吸付棧が存在した。

※落下した吸付棧1本、外れていた吸付棧1本、ガタつきが大きいため外した吸付棧3本、発見できなかった吸付棧1本 計6本
