特別史跡名古屋城跡全体整備検討会議 建造物部会(第37回)

重要文化財建造物等保存活用計画について

(第1章～第3章の修正、第4章 防災計画)

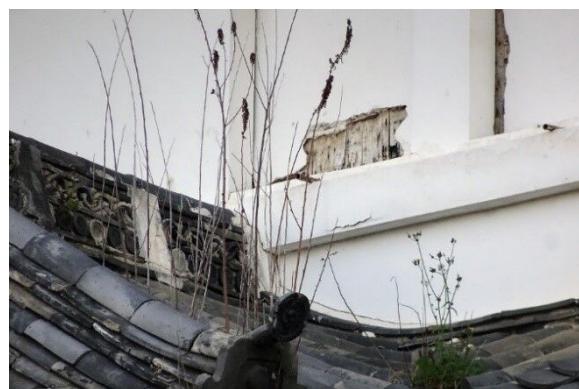
写真 2-3 【東南隅櫓（A02）】漆喰、塗土剥離

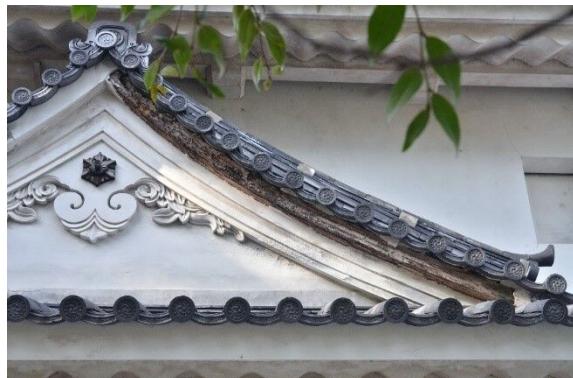
写真 2-4 【東南隅櫓（A02）】植物定着

また、東壁面から避雷針にかけてツルが線に絡みついている(写真3-4)。屋根面には草が繁殖しており(写真3-5)、屋根面の草は葺き土の流出、野地板への根張り、内部への漏水や瓦裏を伝い、軒先塗籠めの剥離へと破損が進行することが予想される。

重要文化財(建造物)の健全性を維持するためには、屋根上の草木を除草し、併せて葺き土等の瓦下地の状況を把握したうえで、破損部分は修理を行う。

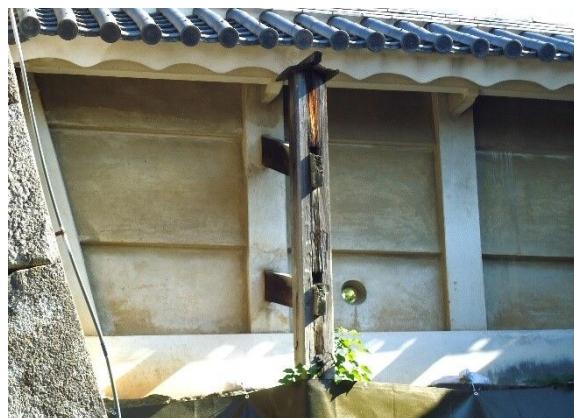
写真 2-9 【表二の門附属土塀 (A04')】屋根瓦欠失

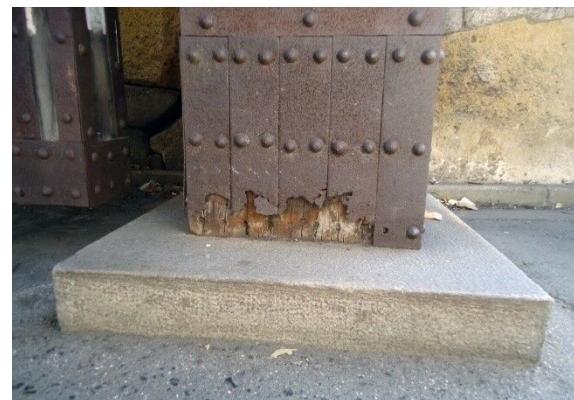
写真 2-11 【二之丸大手二之門 (A04)】柱脚腐朽

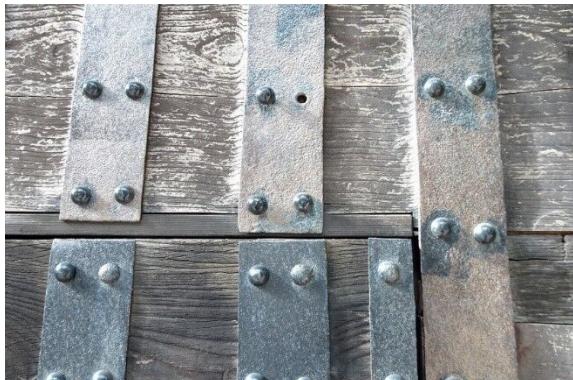
写真 2-12 【二之丸大手二之門 (A04)】金属腐食

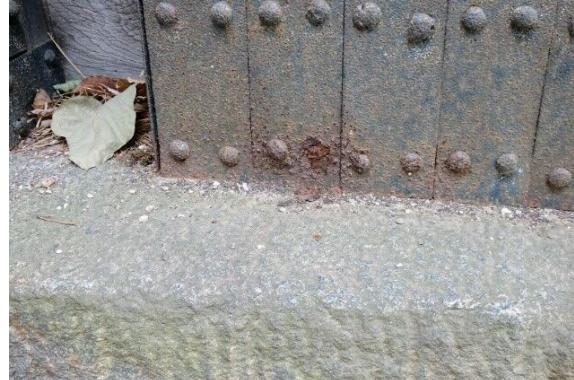
写真 2-13 【旧二之丸東二之門 (A04)】鉄の欠損

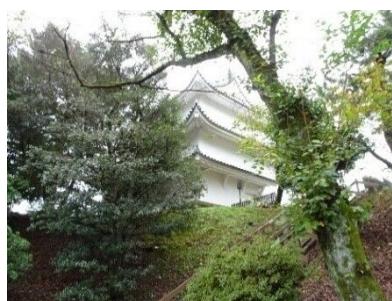
西南隅櫓の周辺は樹木が多く本丸側から全景を捉えることはできない(写真3-1)。また、建造物東側にあるマツの大木は樹高も高く、枝張りも大きいことから、櫓の採光・通風を阻害している(写真3-2)。多くの樹木が石垣上に植樹されており、風の影響を受けやすい。このため、倒木、枝の折損及び落下による建造物の破損、落葉の屋根面への堆積、雨落ちの詰まりが懸念される。

写真3-1 西南隅櫓の周辺現況

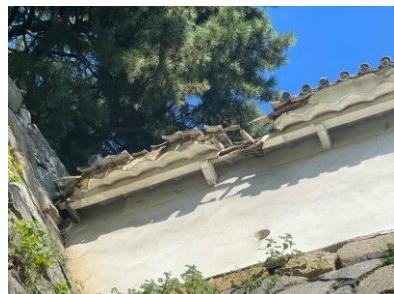
写真 3-7 表二の門附属土塀屋根の破損 写真 3-8 大手二之門の堅樋詰まり

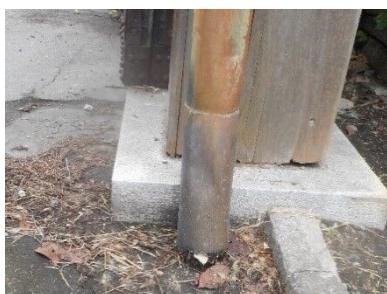
有料区域でないこともあり、全般的に日常の点検・清掃が不足している。門の北側及び南側に位置する雁木を覆うように樹木が茂り、落ち葉が堅樋を詰まらせている(写真 3-8)。このため排水機能が停止し、あふれた雨水が堅樋金具を伝って控柱を腐朽させる可能性がある。また、アスファルト舗装上に排水を堰き止めるかたちで礎石が据えられていることから、雨水によって流されてきた落ち葉や土砂が堆積し、草が繁殖し、足元周りが湿潤な環境にある(写真 3-9)。

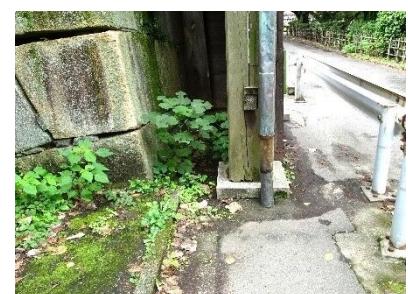
写真 3-9 大手二之門の排水路堆積
