特別史跡名古屋城跡全体整備検討会議(第 54 回)

日時：令和 5 年 2 月 3 日 (金) 14:00～16:00

表二の門附属土塀の雁木の調査について

鶴の首（小天守西）の水堀側石垣根石発掘調査の調査成果について

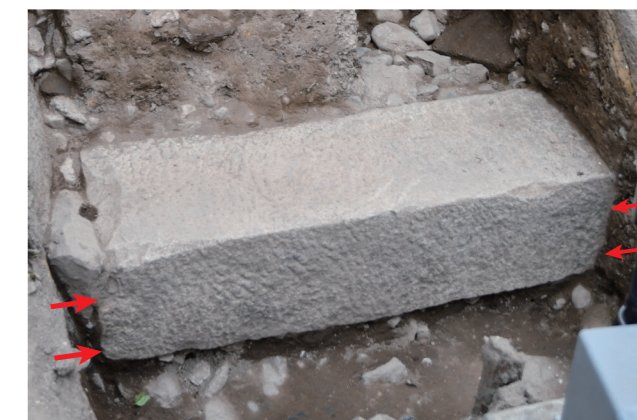
調査区3斜面部下端にて切石を1石検出した(図3)。切石は幅130cm以上(土中へ続く)高さ(蹴上)約30cm奥行(踏面)約35cmで、側面に2本の変色の境界線を確認した。

図3 調査区3 切石出土状況(矢印が変色境界線)

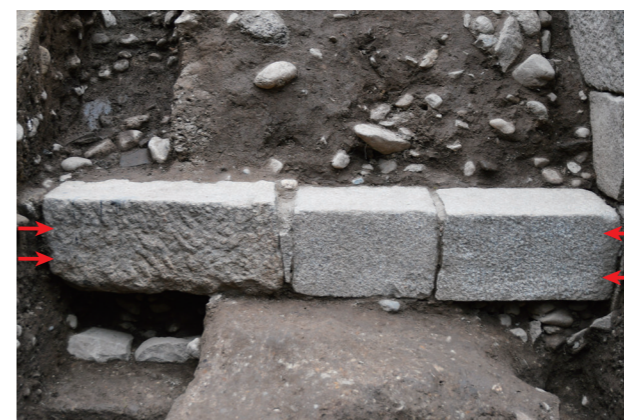
調査区4でも同様に変色境界線がある切石を3石検出した(図4)。切石は左から幅が約80cm・40cm・60cm、高さはすべて30cm程度、奥行約25cmであった。3つのうち左の切石底面を確認したところ、表面とは異なり、自然面に粗い加工を施したような状態であった。

図4 調査区4 切石出土状況(矢印が変色境界線)

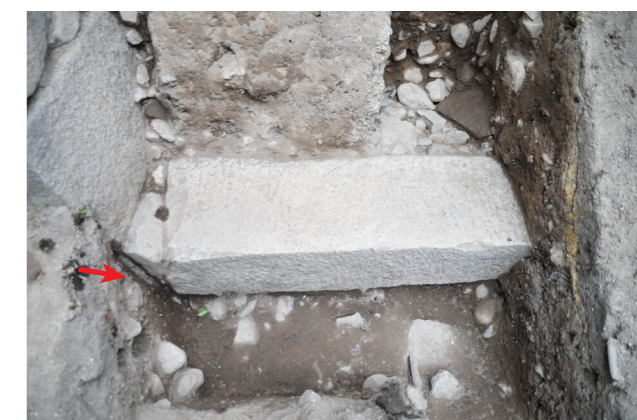
石垣面では、階段状の加工痕を土塁中ほどから上端にかけて一連で確認した。加工痕から想定される1段の大きさは高さ奥行ともに20～40cmと不揃いであった。また、調査区3にて平坦部のかく乱を利用して地中の石垣を検出したところ、露出部より築石が少なくとも下に1石続いていることを確認した(図5)。

図5 調査区3 地表下石垣の検出状況

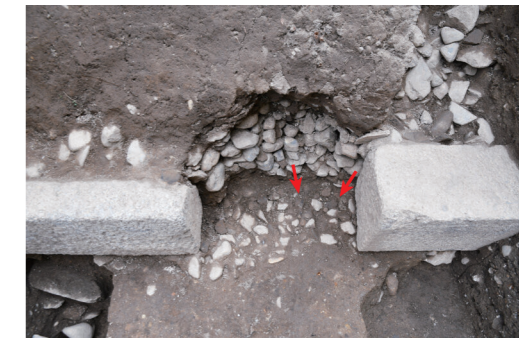
切石の抜き取り痕箇所では、切石直下と背面の構造を確認し、円礫が詰まるなかに瓦片も一緒に混じる状況を確認することができた(図12)。

図12 調査区5 切石抜き取り痕(矢印が瓦片)

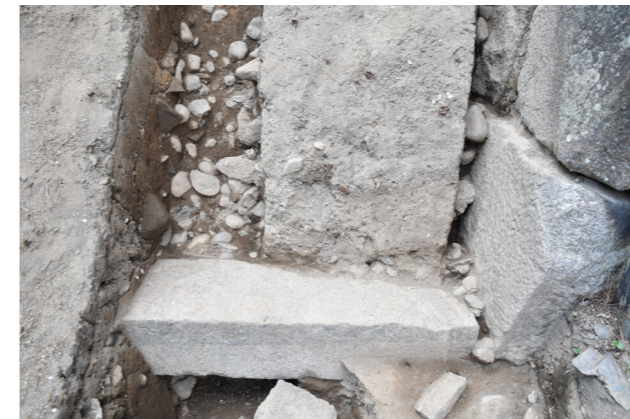
調査区6斜面部下端にて、切石を1石検出した(図14)。切石は幅120cm以上、高さ約30cm、奥行約30cmであった。表面は変色の境界線の上下で加工具合が異なり、上部は精緻な加工が施されていた。また、底面は表面と同様の平滑に仕上げされた状態であった。

図14 調査区6 切石検出状況

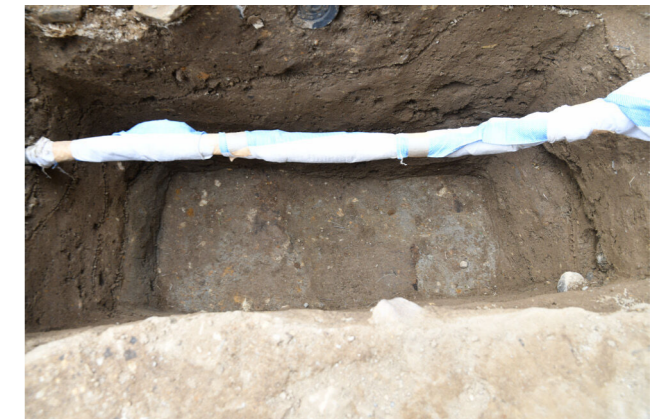
調査区5の平坦部は木柵やセンサー設置時と思われる現代のかく乱を確認し、その直下に瓦や漆喰、円礫などが混じる層がみられた。近世層を確認するため、センサーのかく乱部を利用して深掘りを行ったところ、直下に均一な砂質土層があり、地表面からの深さ130cmほどで白色粘土塊の混じる近世盛土層を確認した(図15)。

図15 調査区5 センサーかく乱サブトレ底面

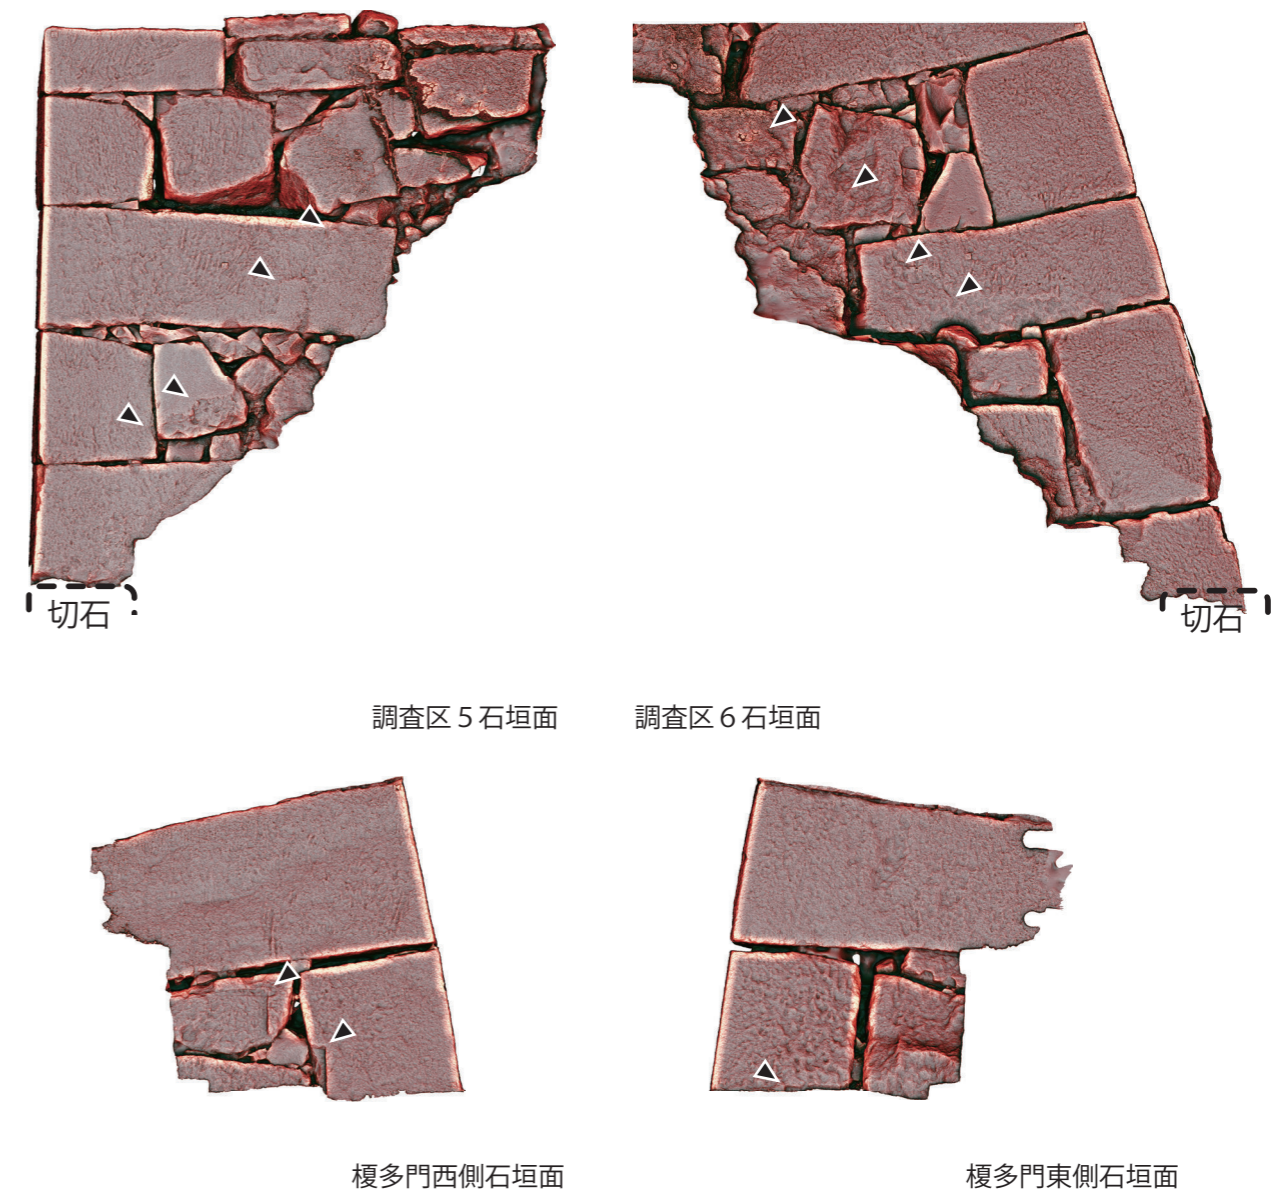
図16 加工痕可視化処理画像(矢印が階段状加工痕の出隅箇所)

石垣面に残る階段状の加工痕を城内の他事例でも確認したところ、榎多門（雁木は大正8年頃に撤去か）の石垣面で同様の加工痕を見ることができた。比較検討するため、石垣の3次元モデルを作成し加工痕の可視化処理画像を作成した（図16）。表二の門と比べて榎多門では明瞭な加工が施されているが、形状は近似する。

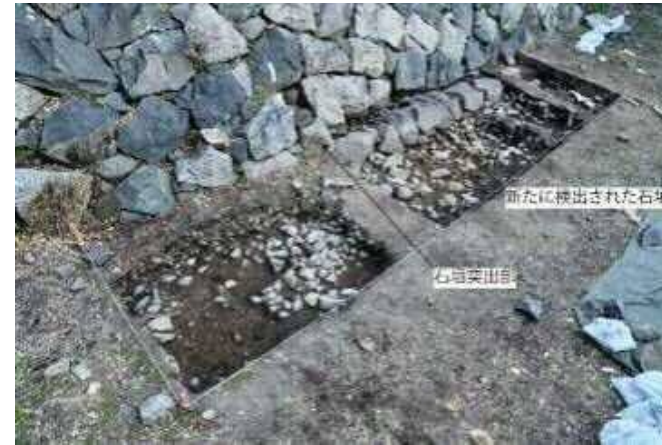
図2 調査区イ全景(北西から)

石垣突出部の南側を掘削したところ、突出部に連なる石列を新たに検出した。構成する石材には刻印が見られ、近世層(4層)中に埋まることから、近世に設置されたものと考えられる。

新たに検出された石列は、現状の鶴の首石垣の下に石尻が入り込むが、石面は50cmほど前へ突出する。両石垣の間には3層の土が入り込んでいるため、接続状況は現時点では不明であるが、この石列の上に現在の石垣面(濃尾地震時か)が積み上げられている可能性も考えられる。

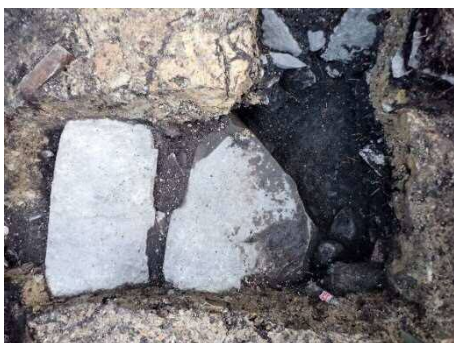
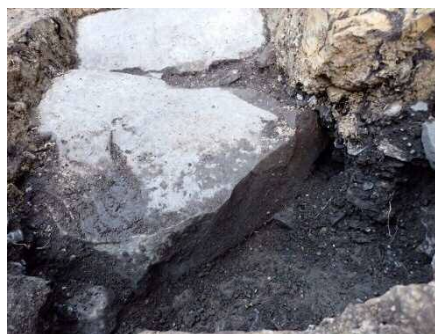
2層掘削中に大型の石材を2石検出した。石材の大きさは50×15cm程度で、南北に長い長方形である。大型の矢穴痕を有するため石材自体は近世のものと思われるが、3層(現代層)中に埋まる。調査区東、南側の石垣とも接しないが、調査区イの石列とは直交し、南側の

図6 新たに検出された石材(北から) 図7 新たに検出された石材(西から)

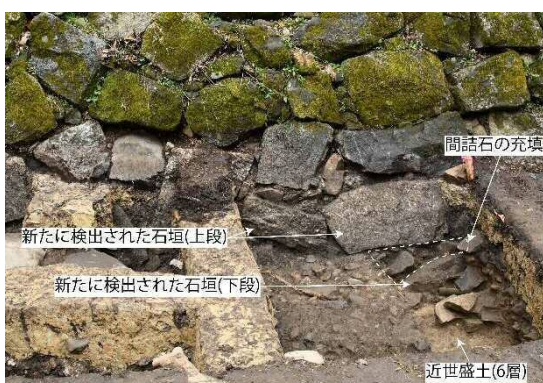
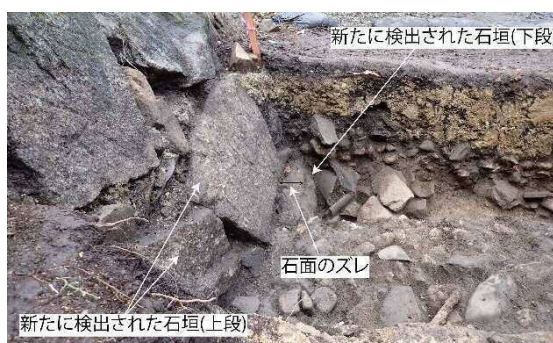
調査区南壁側の石垣では、掘削により石垣を上下2段検出した。このうち下段は近世層(6層)に埋まるため、近世に築かれた石垣の一部と考える。上段については、築城期以降の土層(4層、5層)中に埋まり、下段の石垣に対し石面が15cmほど奥に確認される。上段と下段には約20cmの隙間(間詰石が充填)も確認できる。このことから、上段の石垣は築城後に積み直された可能性がある。

図8 調査区南壁側の石垣(北から)

図9 調査区南壁側の石垣(東から)

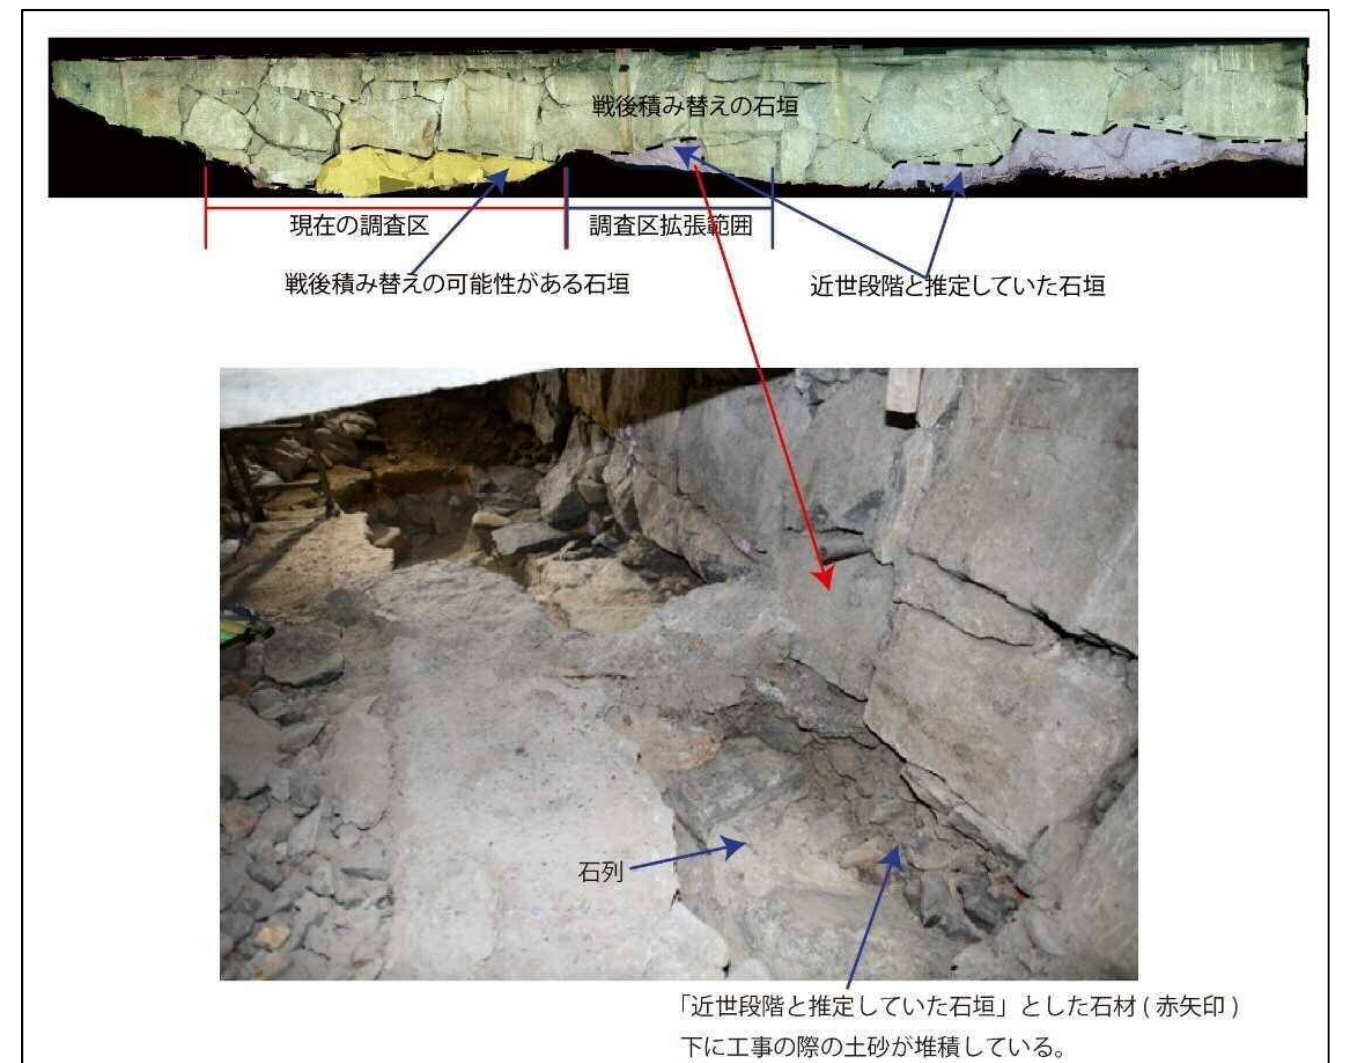
調査の結果、これまで検出している石列の続きが検出された。拡張した部分では、図3で「近世段階と推定していた石垣」とした部分の下にも現天守閣工事の際の堆積がみられることから、戦後の積み直しと判断した。

図3 ①調査区北面石垣の状況
