特別史跡名古屋城跡全体整備検討会議(第 31 回)

特別史跡名古屋城跡における遺構のき損地点等の現地調査について

西之丸き損地点ほか発掘調査について

特別史跡名古屋城跡における 遺構のき損事故再発防止対策 (案)

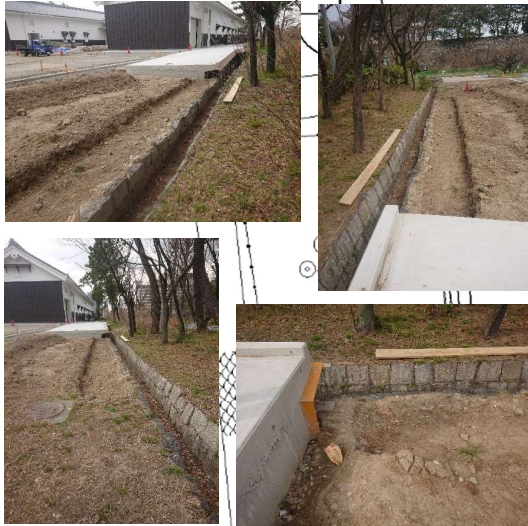
①現状変更許可申請に記載のない掘削を行っていたもの

① 現状変更許可申請に記載のない掘削を行っていたもの

- ・展示収蔵施設の北側、展示収蔵施設への収蔵物を搬出入するためのスロープを施工する箇所において、本来は盛土の上にアスファルト舗装をする予定であったところを、幅1m・深さ20cm・延長13mに渡って掘削した。

- ・当該掘削が遺物包含層に達している可能性は低いとみられるが、水路石積みが遺構に関連するものであるかどうか確認の上、正確な状況を把握する必要がある。

現況の観察からは正確な状況は確認できない。掘削により一部露出した間知石による石積みの時期などを検討するとともに、掘削が包含層に達しているかを確認するため、掘削した範囲内でトレンチ調査を計画する（資料3-6・16）。

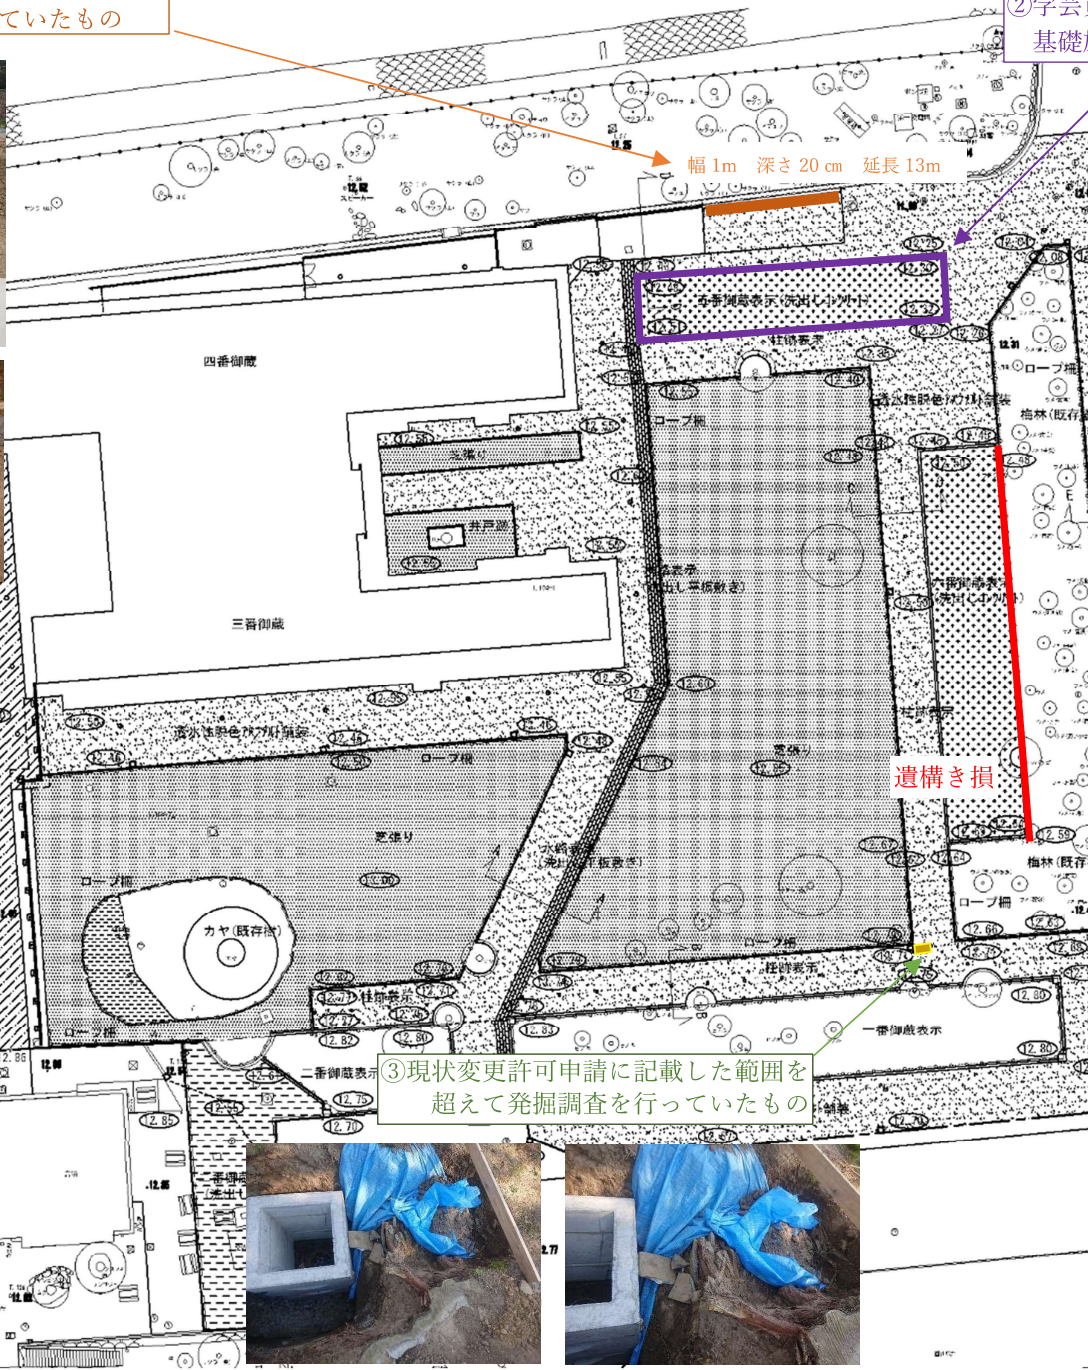
②学芸員の立会いなく、掘削と基礎施工が行われていたもの

② 学芸員の立会いなく、掘削と基礎施工が行われていたもの

- ・五番御蔵の地表面表示のための基礎工事に際し、学芸員の立会い無く、掘削と基礎施工が行われていた。

- ・現場は、碎石を敷き均した上にコンクリート基礎を施工してあるが、その際、六番御蔵と同様に、重機により表土をすきとる工事を行っている。
- ・石材等が掘り出されたということはない旨を確認しているが、学芸員の立会いがなかったため、掘削が遺物包含層に達しているかどうかは確認ができていない。

掘削が包含層まで達し、遺構をき損したか否かは現況からは確認できない。また、五番御蔵の位置が適切であったかとの有識者の指摘もあったため、その確認のためにも、発掘調査を計画する（資料3-6・16）。

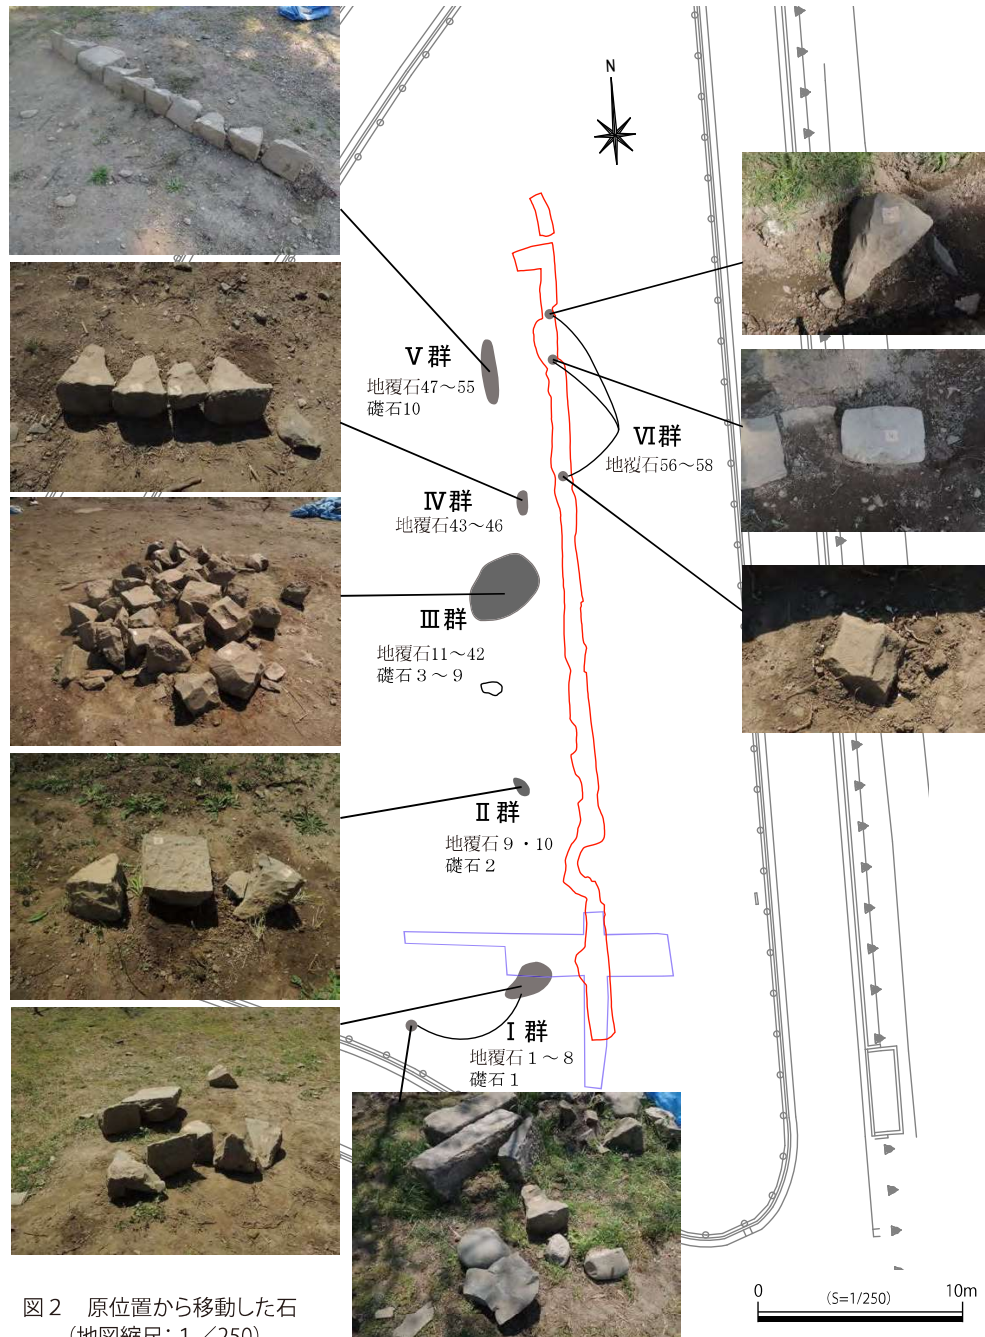
図2 原位置から移動した石 (地図縮尺: 1/250)

・原位置から移動したと推定される石は、礎石^{*1}10石、地覆石^{*1}56石(可能性があるものを含めると58石)の計66石(68石)。移動した石は、掘削箇所の西側および掘削範囲内にあり、石が集積する位置からI~VI群の6地点に分けられる(資料3-8:図2)。

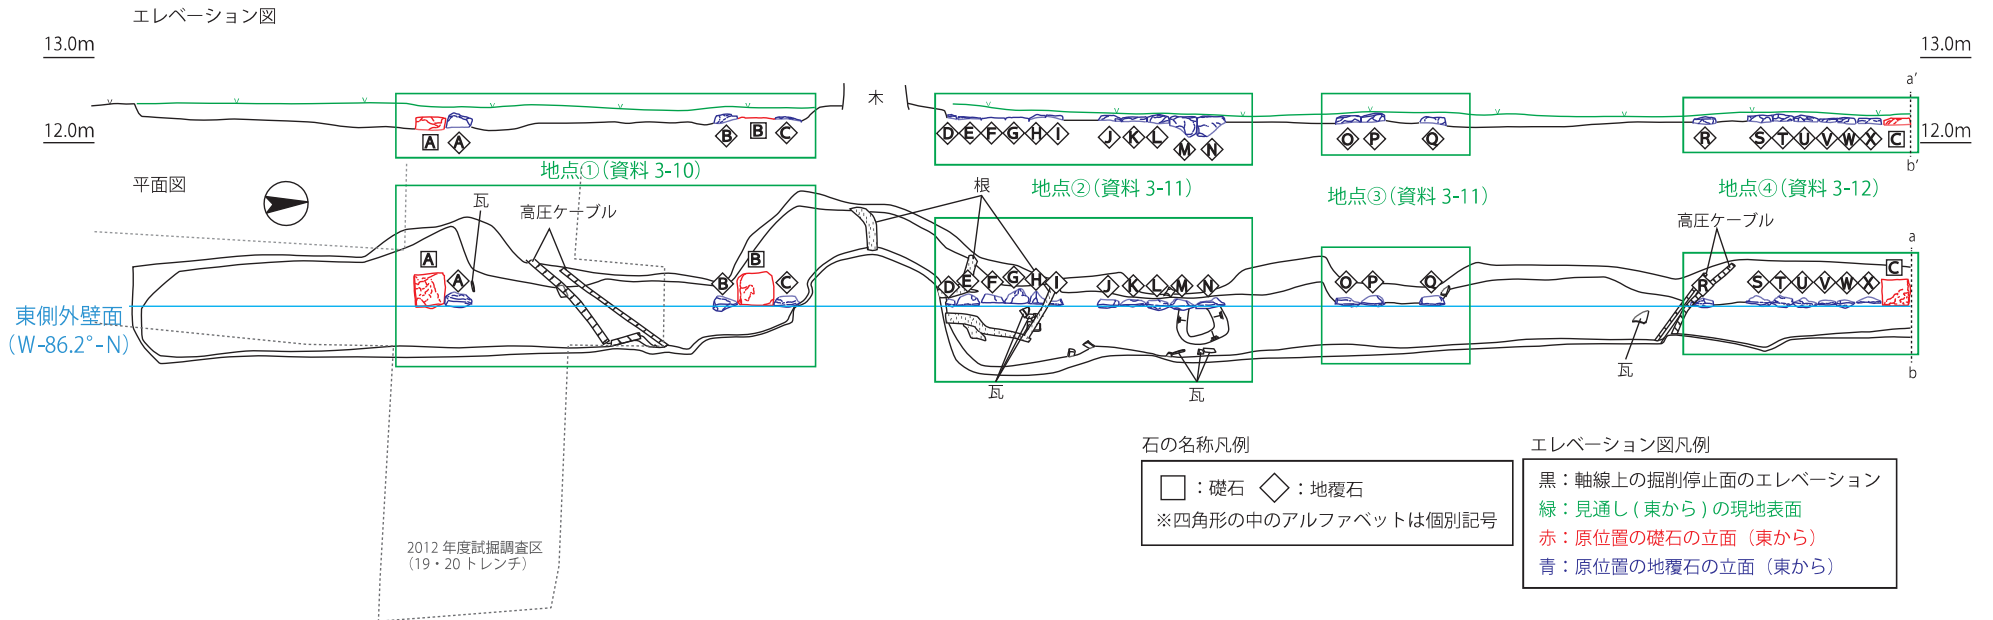
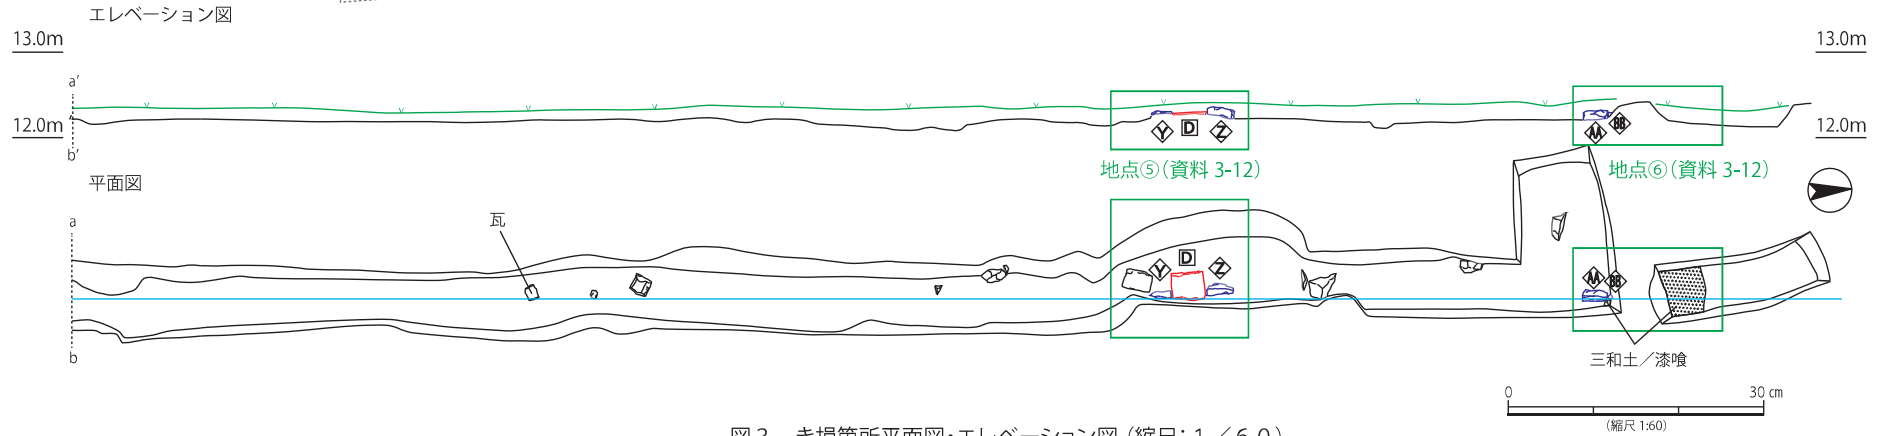
図3 き損箇所平面図・エレベーション図(縮尺:1/60)

・原位置をとどめる石は、礎石4石、地覆石28石の計32石(資料3-9~12)。

・石列は礎石の東辺に面を合わせて直線的に並ぶ。石列のは並びは北から西へ3.8度傾斜する(W-86.2°-N)。

・原位置をとどめる石のうち、地覆石の上端の標高は一定しないが、礎石の標高はほぼ等しい(礎石A=12.31m、礎石B=12.30m、礎石C=12.29m、礎石D=12.30m)。

・き損箇所の北側や東側には三和土(漆喰)が確認される。

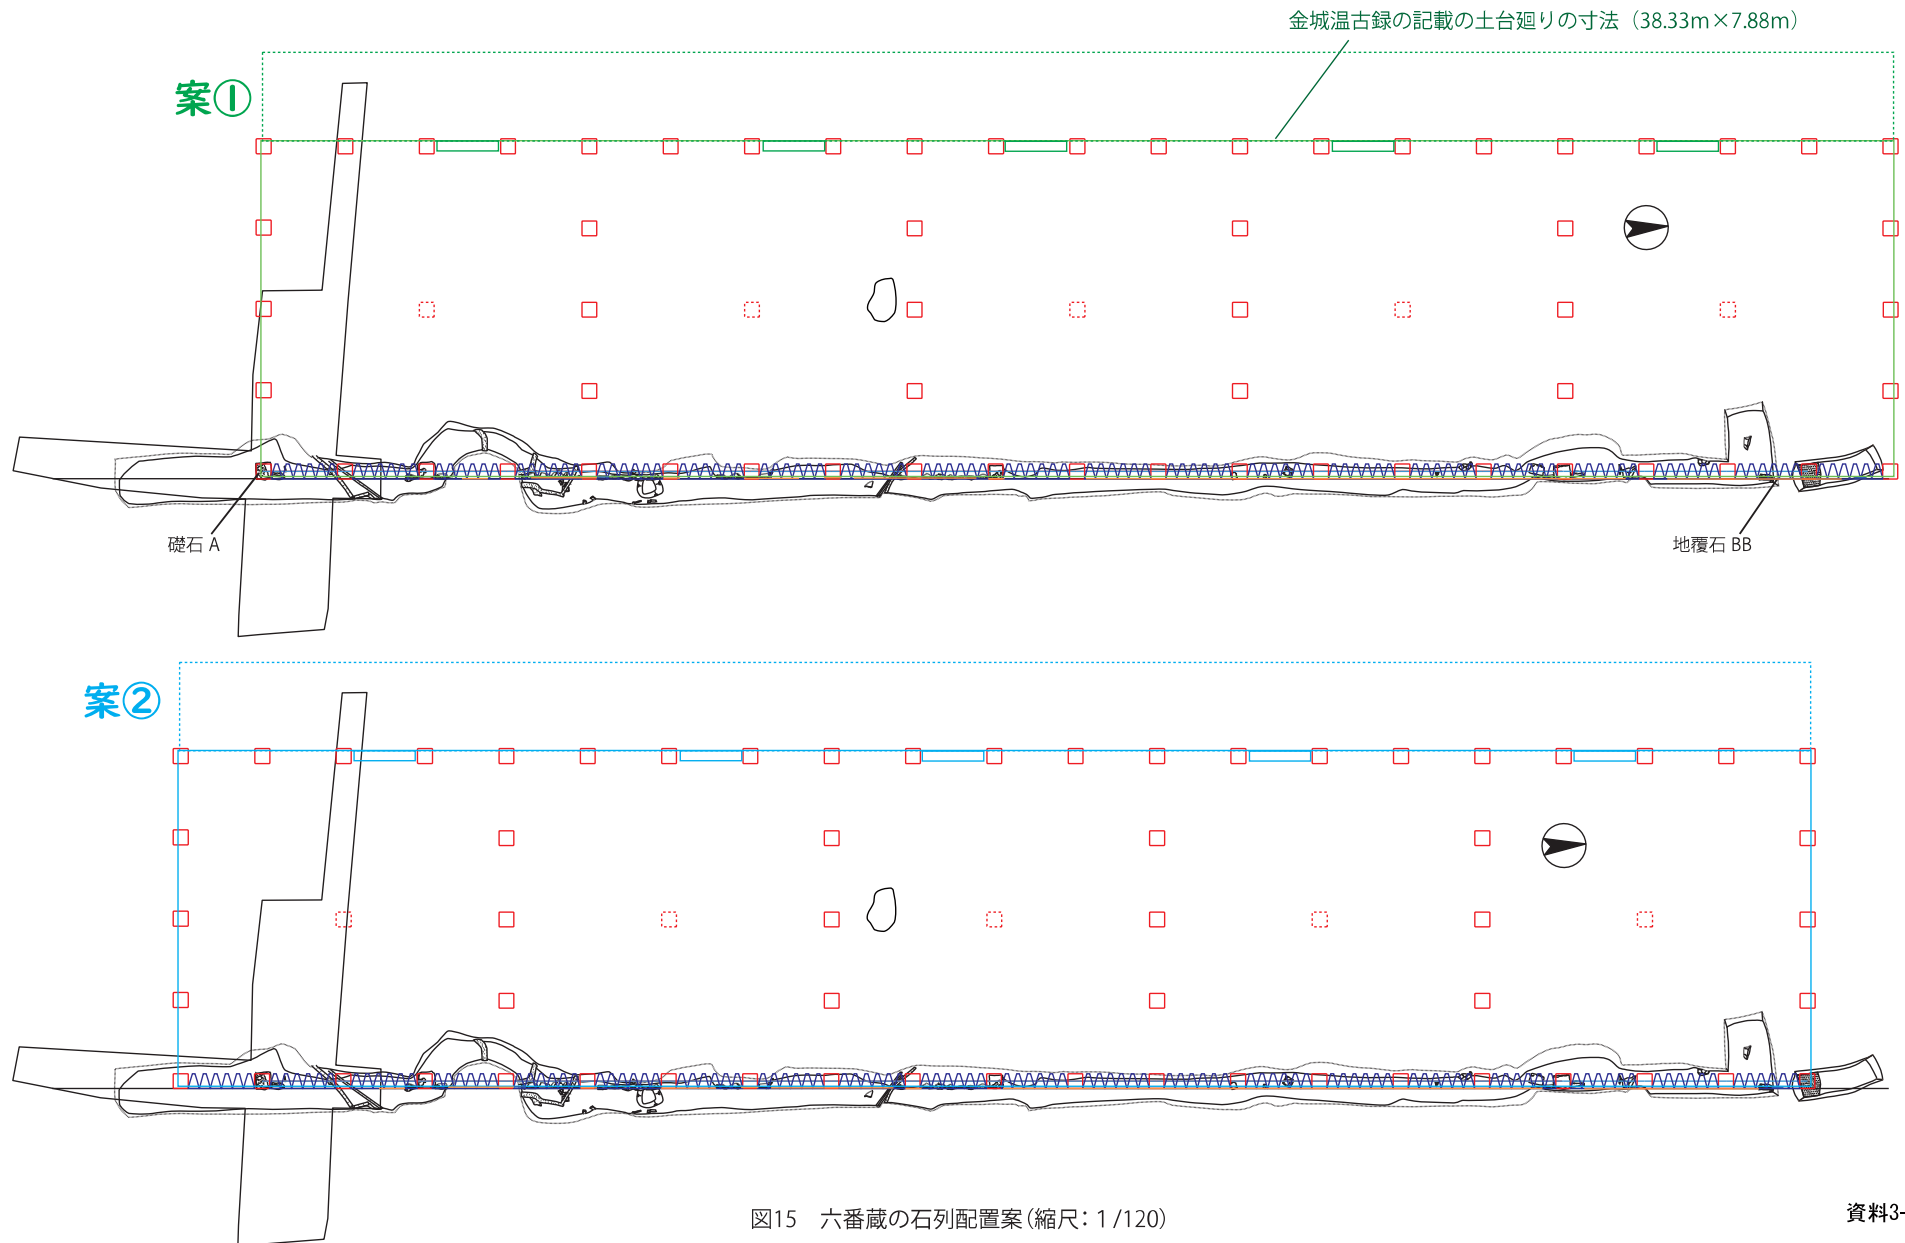
図15 六番蔵の石列配置案 (縮尺: 1/120)

・金城温古録(28 御深井丸編之五 西之丸部「御蔵構大休」)に記載されている六番蔵の土台外回りの寸法は南北長21間5寸(≒38.33m)、幅4間2尺(≒7.88m)[1間=6尺=1.818mで換算]。金城温古録の数値が正しいとすれば、六番蔵の規模は南北20間、東西4間で、南北長は、38.2m+ α ^{*2}(6尺3寸=1.91m×20間+ α ^{*2})、東西幅は7.64m+ α ^{*2}(6尺3寸=1.91m×4間+ α ^{*2})と推定(資料3-15:図15)。

・原位置にある石の両端(礎石Aと地覆石BB)の位置から19間分の礎石位置は推定可能。残り1間分が北にある場合(案①)と南にある場合(案②)の二通りの可能性がある(資料3-15:図15)。

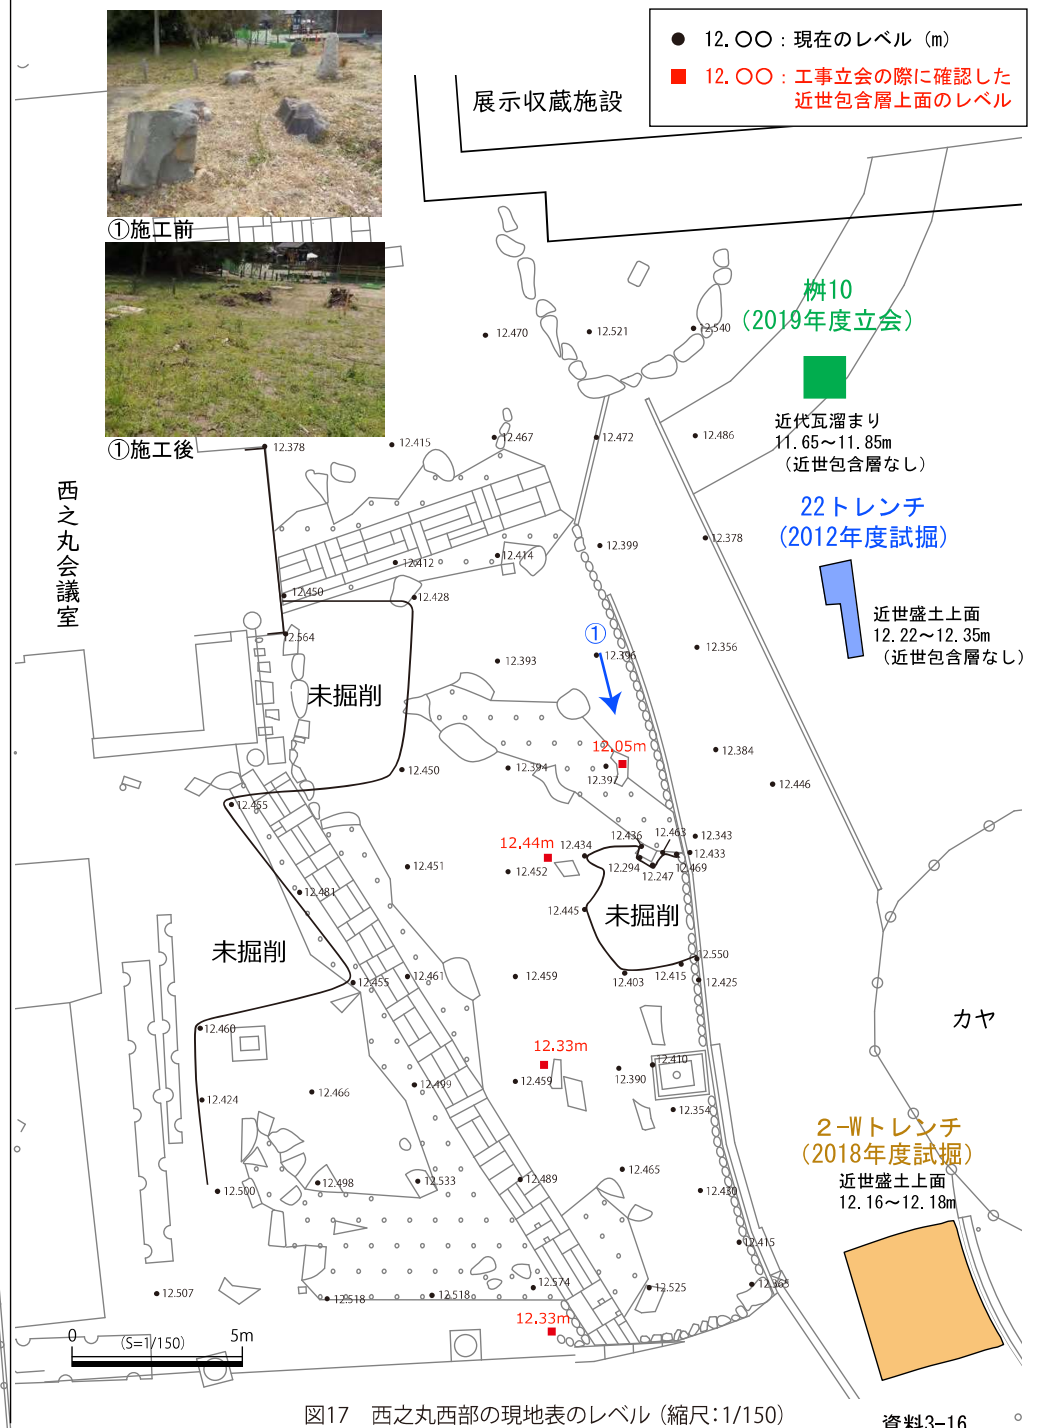
図17 西之丸西部の現地表のレベル (縮尺:1/150)

- ・現時点での観察所見としては、包含層が露出している様子は確認できない。景石撤去時に行った立会いの記録と現状の高さを比較すると、概ね近世の包含層よりは現地表面の方が高い（資料3-16 図17）。
- ・こうした所見から、掘削は近世包含層までは及んでいないと見られるが、正確に確認するためには、一番蔵や二番蔵の遺構の現況を確認する機会等に、発掘調査を行うことを検討する。

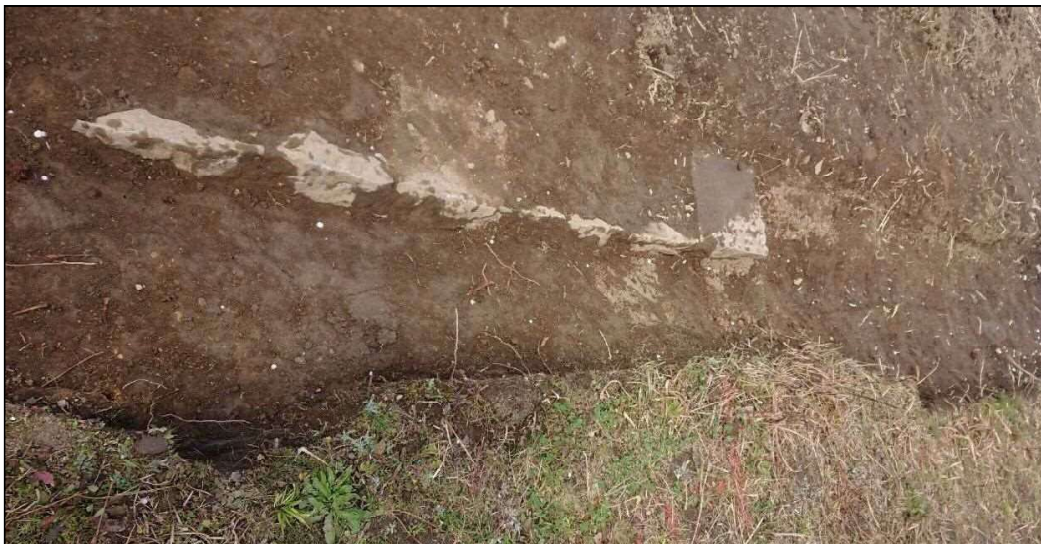
写真1 残った石列の状況

- ・名古屋城重要文化財等展示収蔵施設の外構工事として、六番御蔵（ろくばんおくら）の地表面表示のための基礎工事を行っていたが、掘削の深さが遺構面に達しないと判断したため、学芸員の立会いを要さないものとして重機による掘削を行っていた。その際、六番御蔵の東側の縁にあたる位置にあった石列（せきれつ）をき損した。
- ・石列の中には、柱を立てる礎石と思われる石が一定間隔で並んでいることから、六番御蔵の基礎等に関連した石列である可能性が高い。

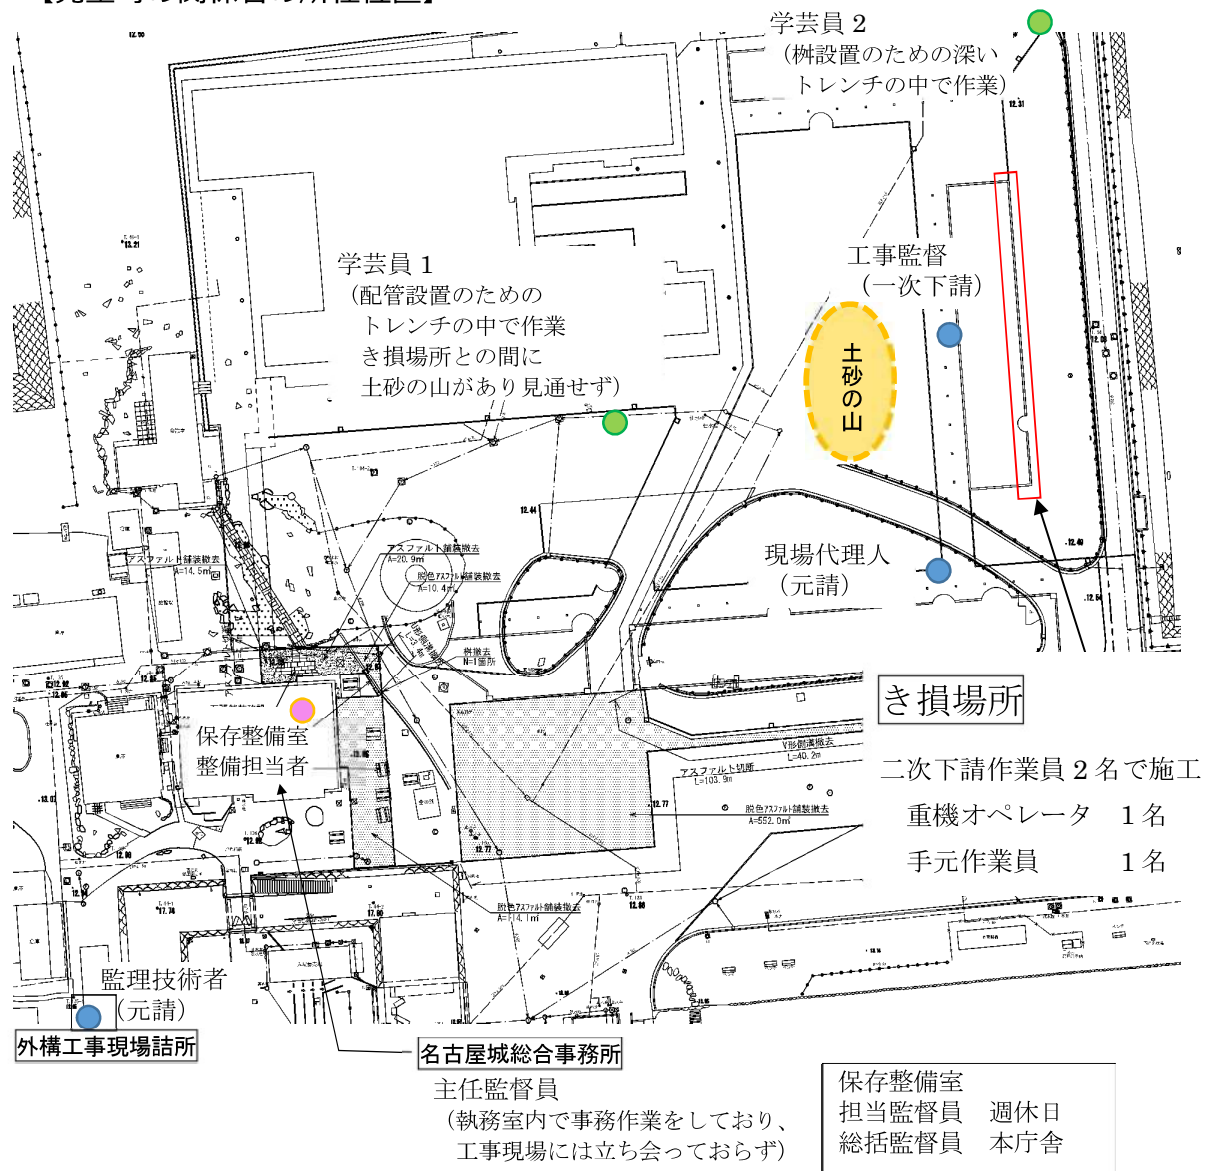
【発生時の関係者の所在位置】

- ・西之丸における展示収蔵施設外構工事について、令和元年11月15日付け元受文庁第4号の1181で現状変更の許可を受け、施工を進めていた。
- ・工事エリアは、一般見学者が立ち入れないように、工事用フェンスで囲い、請負業者が工事を実施していた。
- ・き損が生じた当時、き損が生じた箇所においては、請負業者が重機により掘削を進めていた。監督員は作業現場での立会いを行っておらず、名古屋城調査研究センターの学芸員は、工事エリア内の、き損が生じた箇所とは別の場所において立会いを行っていた。
