特別史跡名古屋城跡全体整備検討会議 石垣・埋蔵文化財部会(第 64 回)

日時：令和 7 年 2 月 3 日（月） 13:00～15:00

## 表二の門雁木復元検討について

## 天守台及び周辺石垣の保存対策について

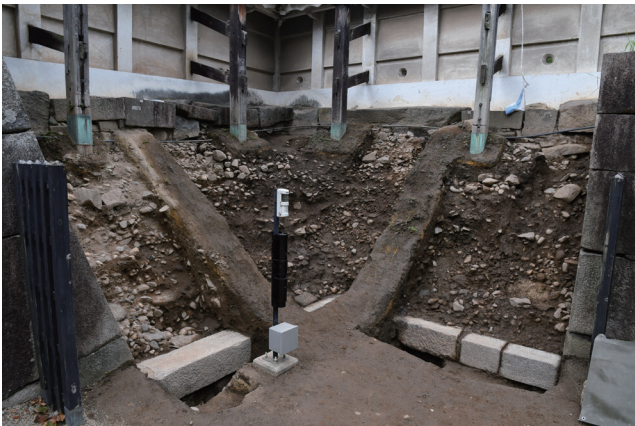
- ・両側の土塁裾部にて、計 12 石の切石（東土塁6石・西土塁6石）を確認した。切石側面は下部が黒く変色しており、変色の境界線は切石間で繋がっていた。境界線は地表面を示すと考えられる。また、一部の切石の奥行が短くなっており、2段目の起点を想定できる。
- ・出土した切石は雁木の最下段（0段目）である可能性が高い。雁木は入隅部の変色状況や奥行の短い切石、小さい矢穴などから、築城時に据えられたものではなく、**江戸時代に積み直されている**と考えられる。雁木は矢穴形状から江戸時代中期以降の可能性がある。

図1 東土塁 完掘状況（北西から）

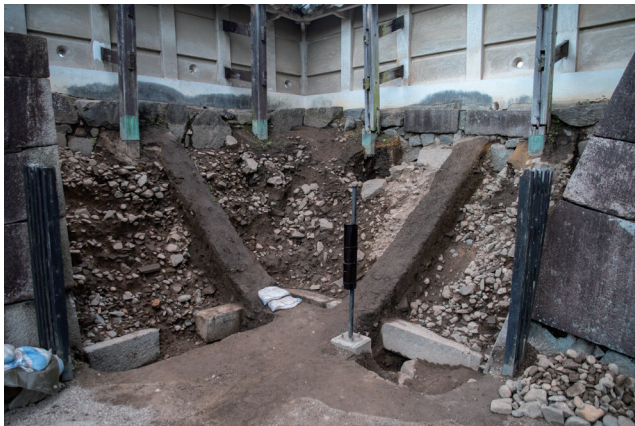
- ・附属土塀の控柱について、西側土塁で控柱下端を確認した。**控柱は掘立柱**になっており、控柱下端は鉄製のボルトが止められていた。控柱下端には根固めを確認したが、土層断面では単一の掘り込みしかみられず、当初の位置・構造を確認することはできなかった。

図2 西土塁 完掘状況（北東から）

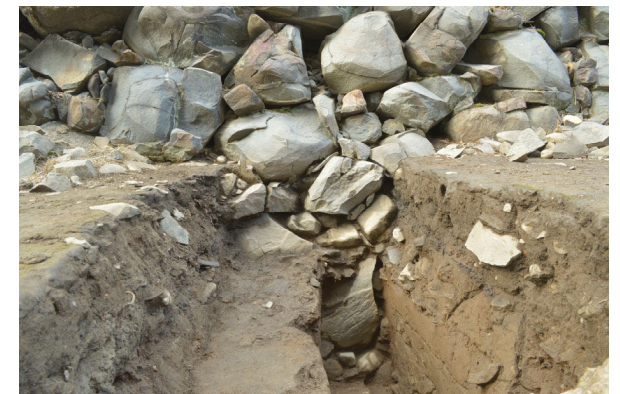
調査区 R では根石の検出は行わなかったが、近世盛土層中に根石が埋まる状況を確認した。

図6 調査区 R U65 地中検出状況(北から)

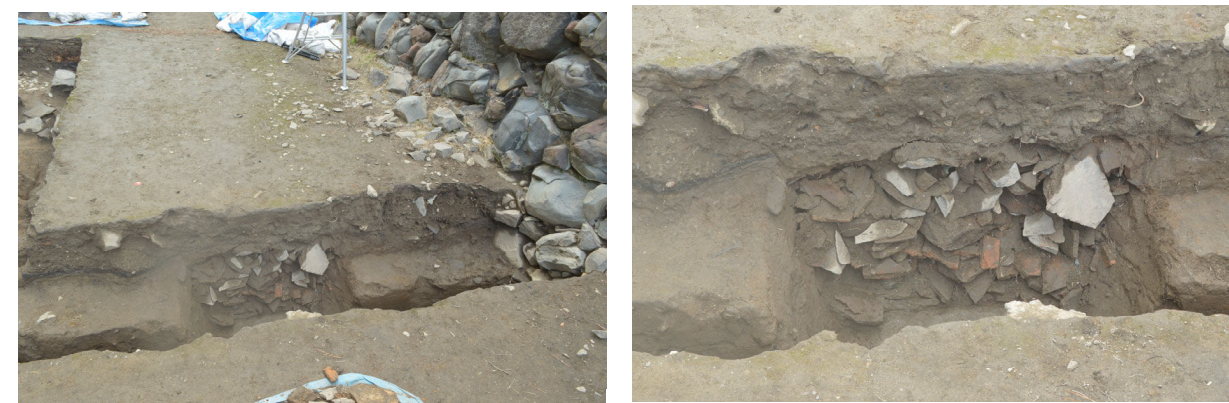
調査区 R の石垣の前面約 1.5m においては、瓦、コンクリート等を含む攪乱坑を検出した。

図 7 調査区 R 攪乱坑(東から)

図 8 調査区 R 攪乱坑拡大(東から)

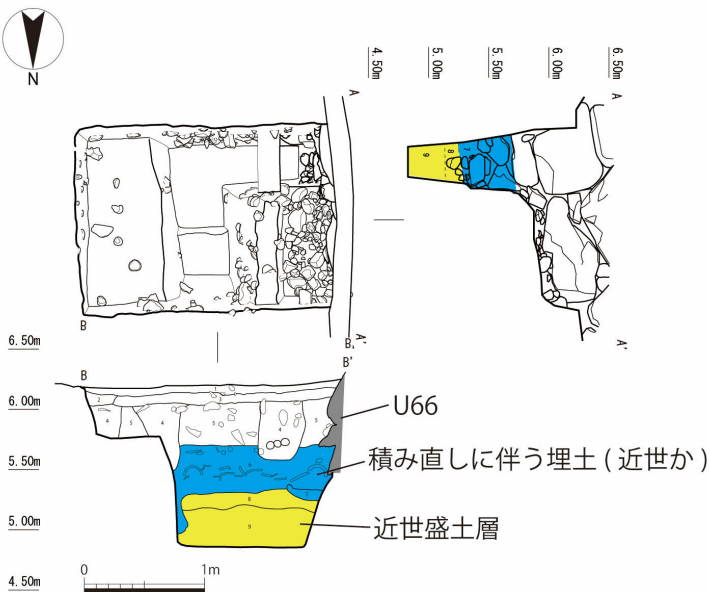
図 10 調査区 M 平面図、断面図

ウ. U66 石垣  
(ア) 該当調査区  
調査区 M、S、T、U、V、W、Y  
(イ) 石垣の状況  
濃尾地震時に北部で「崩壊」、「孕ミ」、中央部で「孕み」、南端で「崩壊」。  
(ウ) 地中石垣の状況  
石垣中央の調査区 M では根石が瓦を多量に含む層(築城期以後の層)に埋まり、根石付近まで積み替えられた可能性が報告されている。

一方で、U66 石垣中央付近の調査区 M においては、石垣最下端の石が、瓦を含む包含層の上に載っており、部分的に根石まで改変が及んでいる状況を確認した。

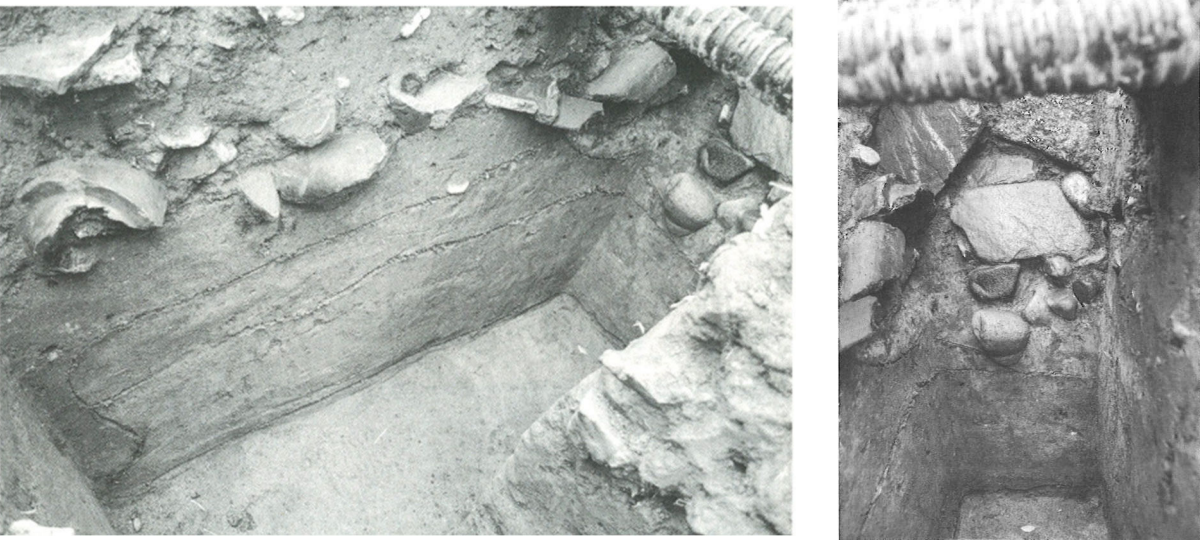
図 11 調査区 M 南壁状況(北から)

図 12 調査区 M U66 地中石垣  
検出状況(西から)

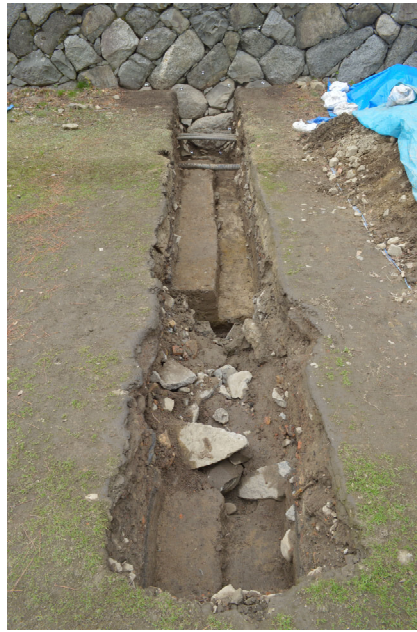
調査区 T、U ではコンクリート等を含む攪乱坑を検出した。攪乱坑から U66 石垣面までの距離は、調査区 T で約 5m、調査区 U では約 12m、調査区 Y でも U66 石垣の約 1.4m 前で攪乱坑を検出したが、コンクリート等の混入は比較的少数であった。

図 13 調査区 T 全景(東から)

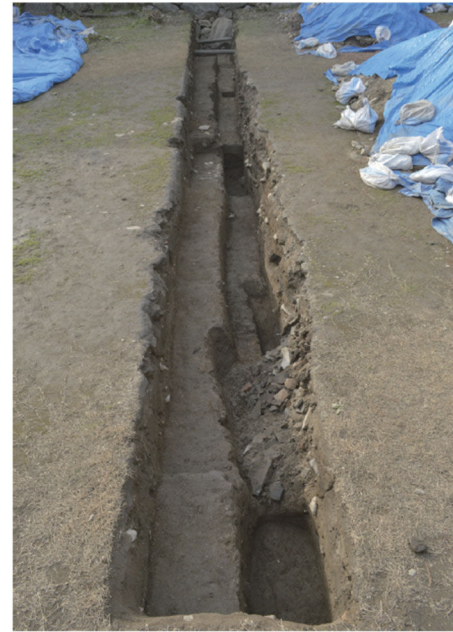
図 14 調査区 U 全景(東から)

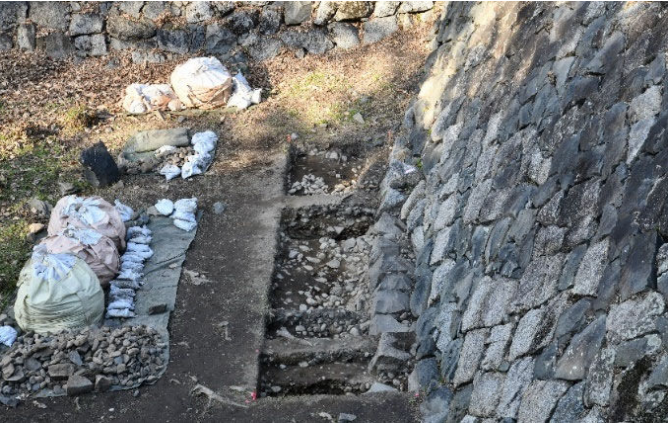
調査区イは地中に近世石垣が残存することを確認。地上の積み直された石垣は近世石垣面に対し約 60 cm 後方から積み上げられていた。近世石垣の根石検出までは行わなかった。

図 19 調査区イ全景(南から)

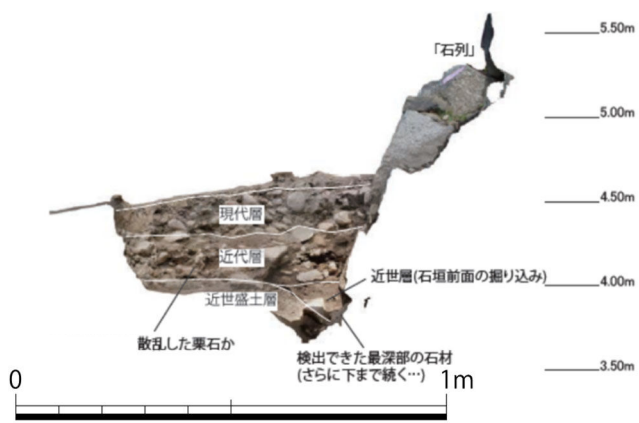
図 20 調査区イ北壁オルソ画像

小天守西側の S10 では、記録、現況から濃尾地震後に積み直されていると考えられるが、地下部の築石が前面に突出しており、現在の地上部築石は、その面より 50 cm 程後ろへ下がった位置から積み上げられていた。

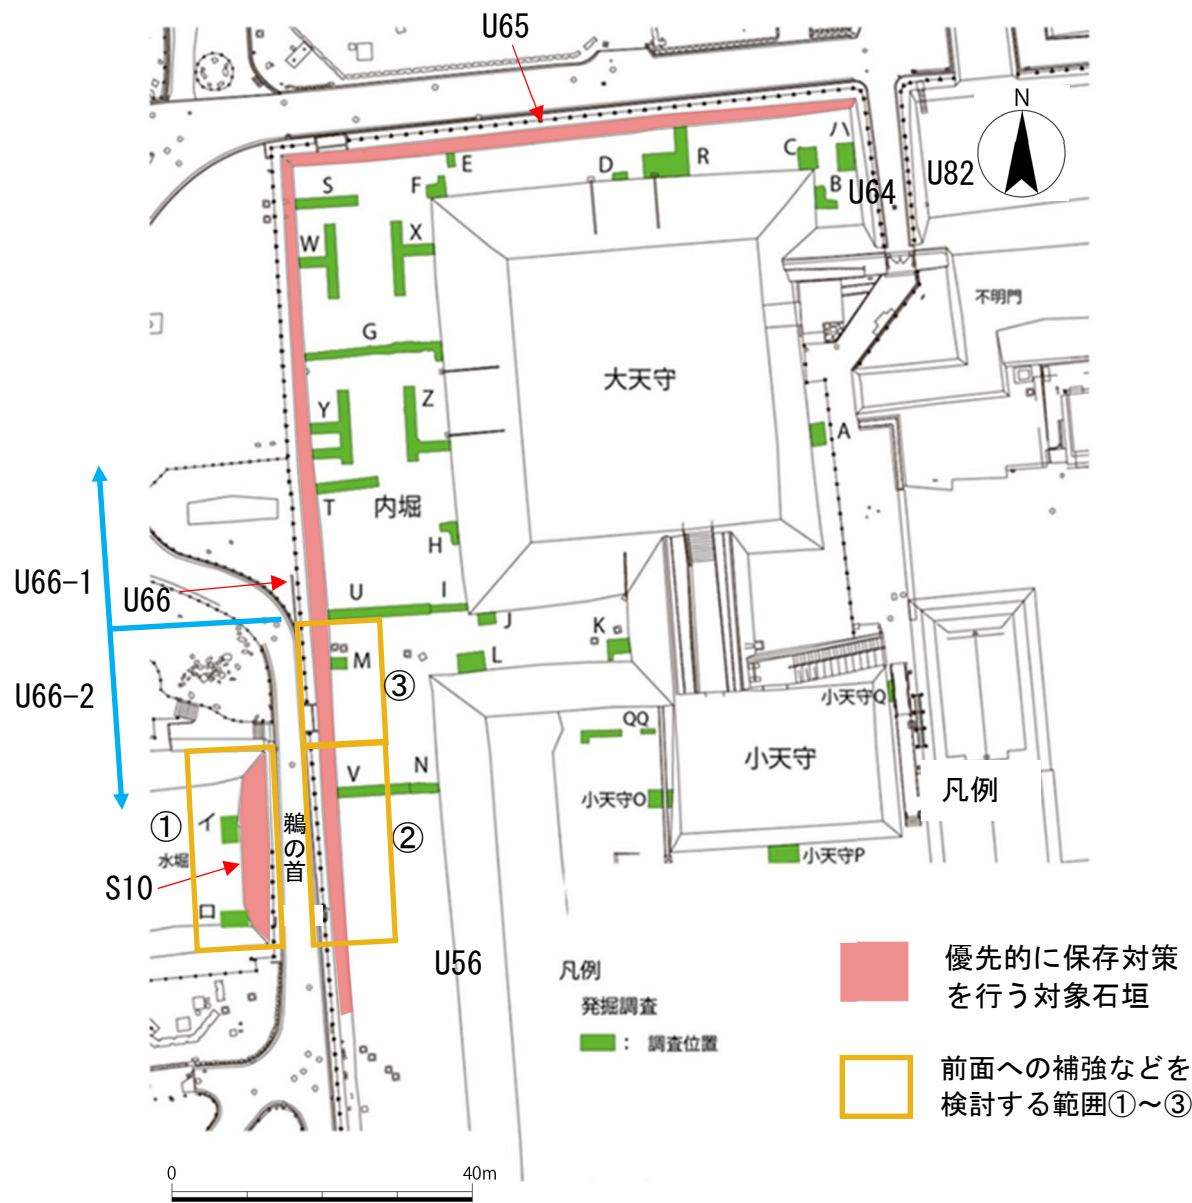
図 21 優先的に石垣保存対策を行う範囲

| 石垣の範囲 | | | 内容 |
|---|---|---|---|
| 鵜の首部分 | S10 | 範囲① | S10 石垣は、積み替えの際に、裾部付近において築石を後ろに控えて積み上げており、段差が生じている。安定性の面でも課題がある状態であるため、鵜の首内堀側の U66-2 石垣（範囲②）と合わせて、来場者に対する安全対策として前面への補強などの検討を行い、来年度に鵜の首水堀側で実施する地盤調査結果を踏まえ、保存対策設計を行う。 |
| 鵜の首以北<br>～調査区 U | U66-2 | 範囲③ | 調査区 M において、根石付近まで築城期以降の改変が及んでいること、また、調査区 U 及び調査区 V では根石付近に改変は見られないことが確認されたため、調査区 U から鵜の首北端までの範囲③（根石付近まで改変が及んでいると想定される範囲）において、範囲②の前面への補強を延長するなどの対策を検討する。 |

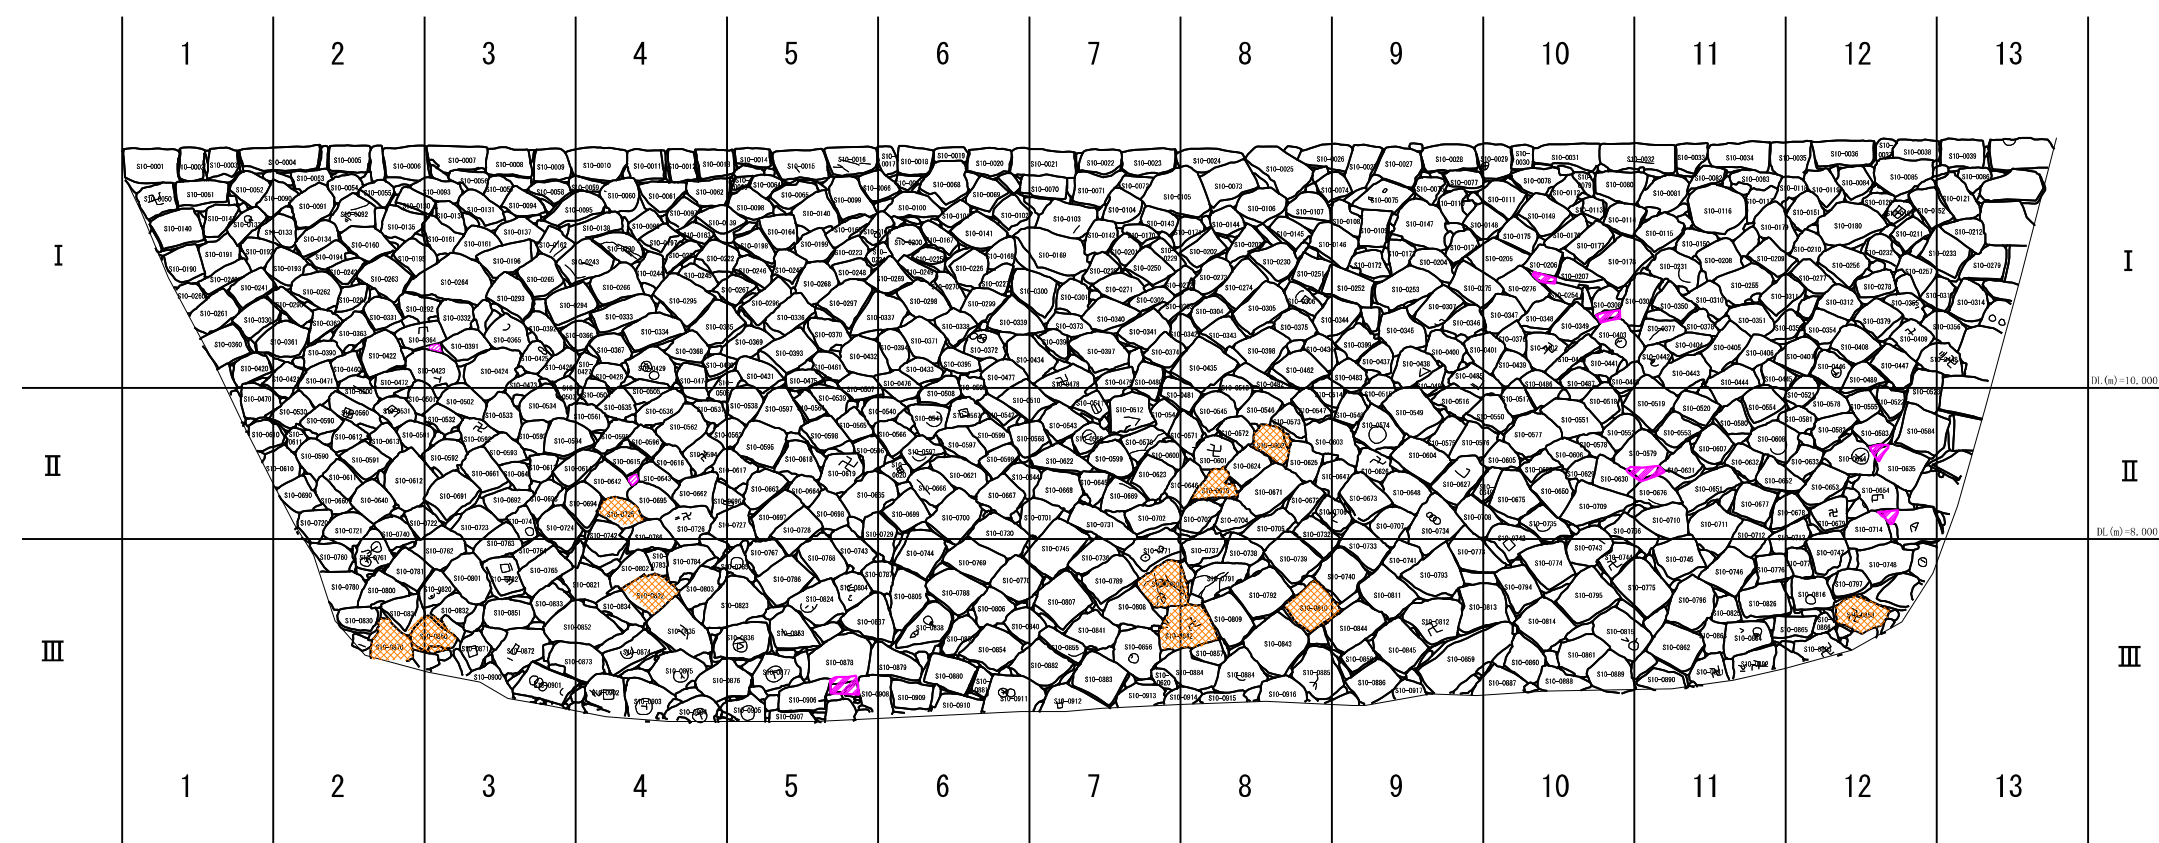
石垣S10の保存対策（案）

| 石垣 | 資料調査 | 根石付近の状況等 | 石垣面の評価 | 今後の対応(※) |
|---|---|---|---|---|
| S10 | 濃尾地震の際に「孕み」との記載。古写真と現在を比較すると、上部 3 段程度失われている。 | <イ・ロ区><br>地下部分は近世期の姿を残しているが、濃尾地震後の積み替えの際に、近世期の築石のかなり後ろの位置から積み上げられている。 | 地上部は近代の積み替えだが、裾部付近は近世の姿を残す。積み替えの際に、築石を後ろに控えて積み上げており、段差が生じている。本来の姿を失っていると同時に、安定性の面でも課題がある。 | 近世の積み直し境界部の状態が悪いが、現状を維持。<br>来城者に対する安全対策として前面の補強など検討。 |

石垣（U66、S10）における保存対策の具体的な手法（石垣の地上部分）として、以下に示すとおり「（１）間詰石の締め直し、補充等」と「（２）破損石材の修理」を行う。

石垣全面において間詰石の緩みのある箇所の締め直し、抜け落ちた部分の補充を行う。また、築石の間や背面に空隙がある箇所に栗石を補充する。

石材の割れ等に対しては、主にセメント系の補修材の注入等により、固定する。必要に応じてピンなども用いて固定する。その他、欠落した表面に新補石材を補充する手法を用いる。

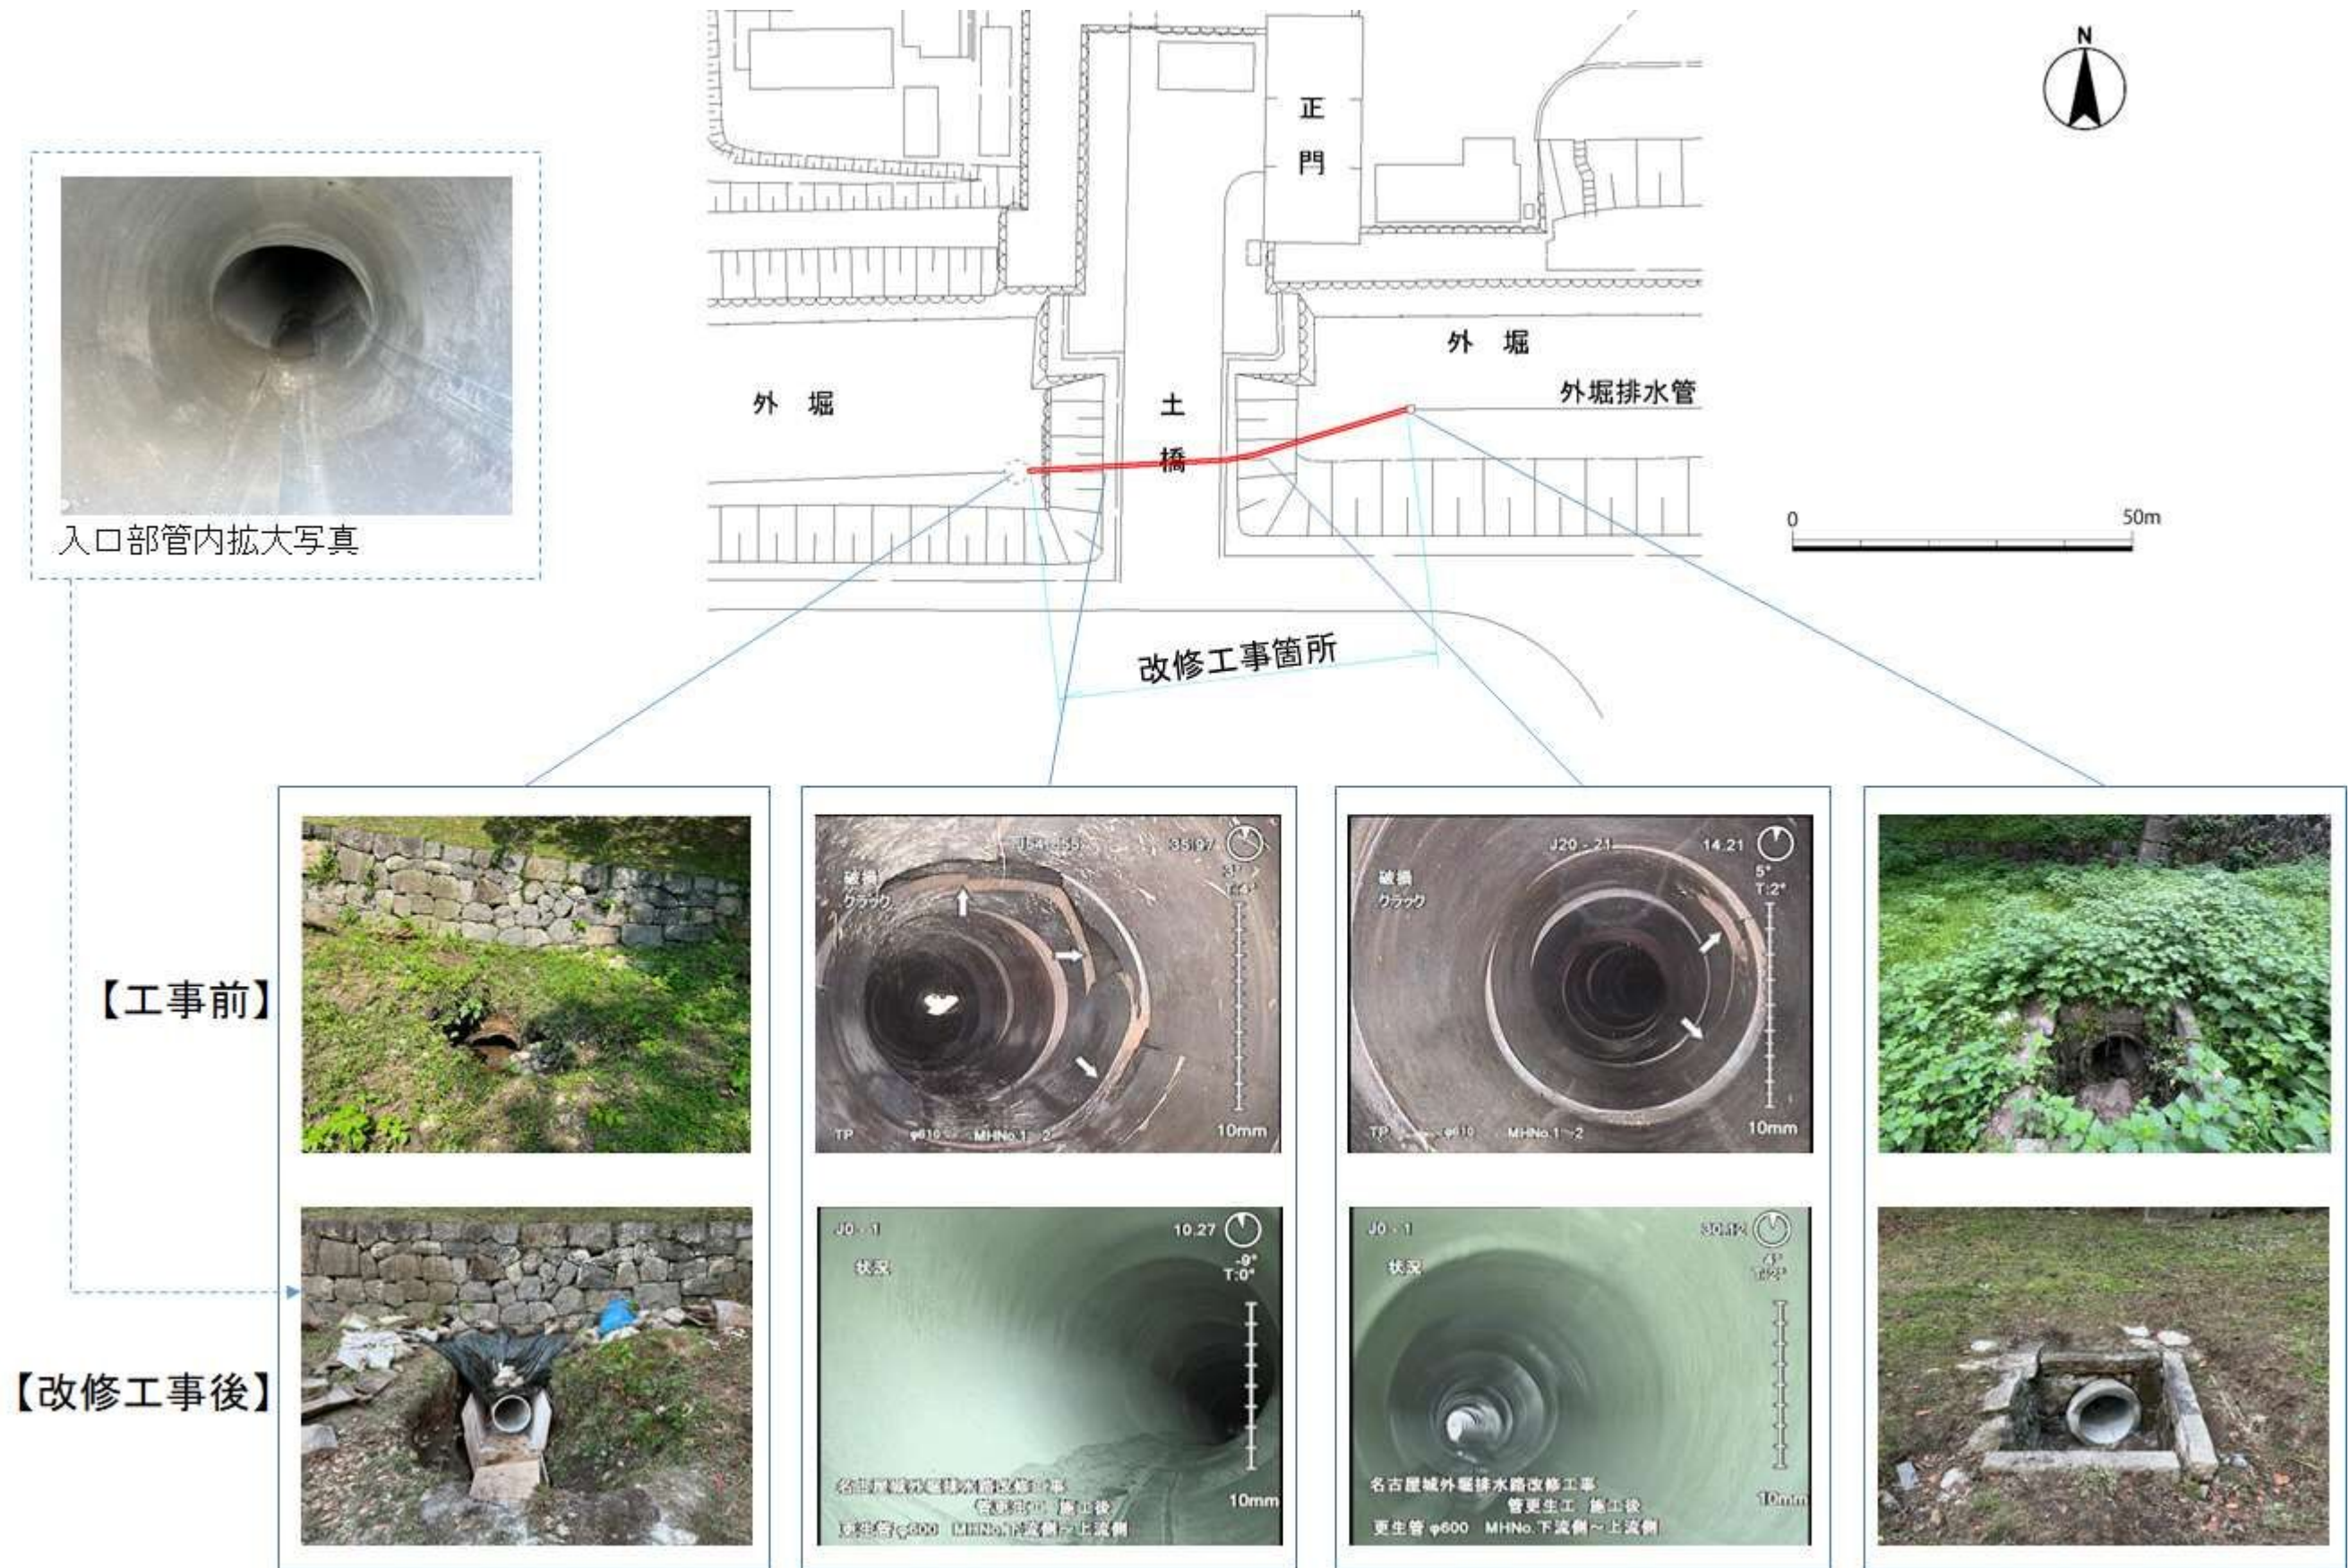
図 3 改修工事写真 (S=1/1000)

排水管のクラック（ひび割れ）が多数認められたほか、部分的な管の破損、変形も確認された。

排水管の破損は広範囲に及ぶが、なかでも正門南側土橋上は日常的に観覧者や車が往来する箇所であり、管が崩壊すると土橋に影響し、人や史跡に被害をもたらす可能性があるため、早急に対処する必要がある。

排水管の改修方法としては、遺構への影響を極力抑えるため、既設管の内側に管を新設する「管更生工法」にて改修を行った。改修工事を含めた外堀排水管の位置図を図 1 に、管更生の構造図を図 2 に、改修工事写真を図 3 に示す。
