特別史跡名古屋城跡全体整備検討会議 石垣・埋蔵文化財部会(第37回)

本丸搦手馬出石垣の地盤状況と孕み出し原因について

搦手馬出石垣修復 円弧すべり解析について

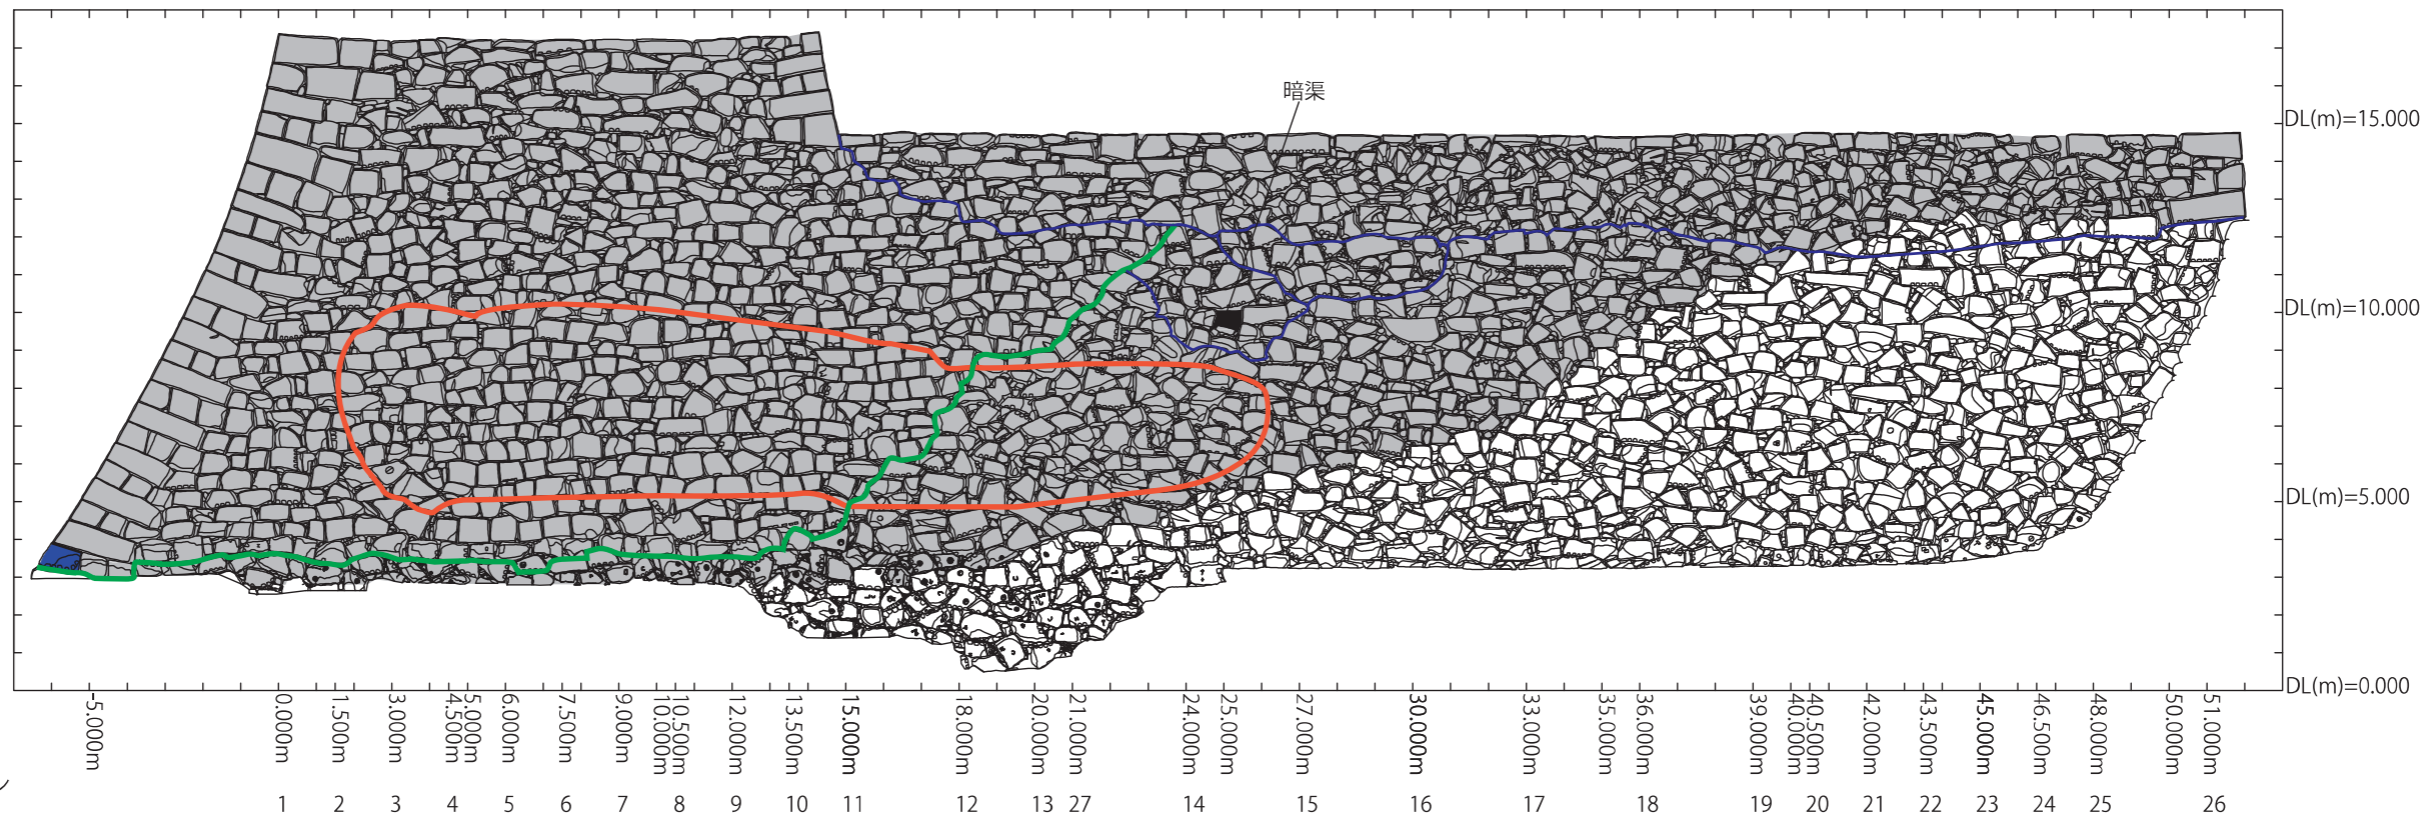
資料1-第3図 名古屋城本丸搦手馬出No.1(東面)石垣断面図

本丸搦手馬出東面及び北面は、第2図（資料1-4頁）・第3図（資料1-5頁）・第4図（資料1-6頁）に示す立面図、断面図の通り孕み出しが生じていた。特に東面 No9 付近で大きく孕み出しており、安定性が低下していることが懸念された。

このような状況から、本丸搦手馬出東面及び北面の変形状況を正確に把握し、合わせて復元設計に活用するために実施された測量結果を基に「孕み出し指数」による安定性の評価を実施した。この手法は、石垣の孕み出し部分の垂直距離 H (m)と孕み出し量 δ (cm)の比をもとに検討するもので、経験的に孕み出し指数が6を超えると不安定領域となることが知られている。この時、孕み出し発生前の当初断面が必要となるが、東面は No38 を基本とした勾配、北面は櫓台は No1 を、櫓台以外は No16 を基本とした修復断面を想定した。結果、東面 No.9 ラインで孕み出し指数が12.9程となることが分かった。この数値は大天守台北面の孕み出し指数よりも大きい。特に東面は石垣下部の堀の水面付近における孕み出しが著しく、根石を含めた安定性の検討が必要であると判断された。

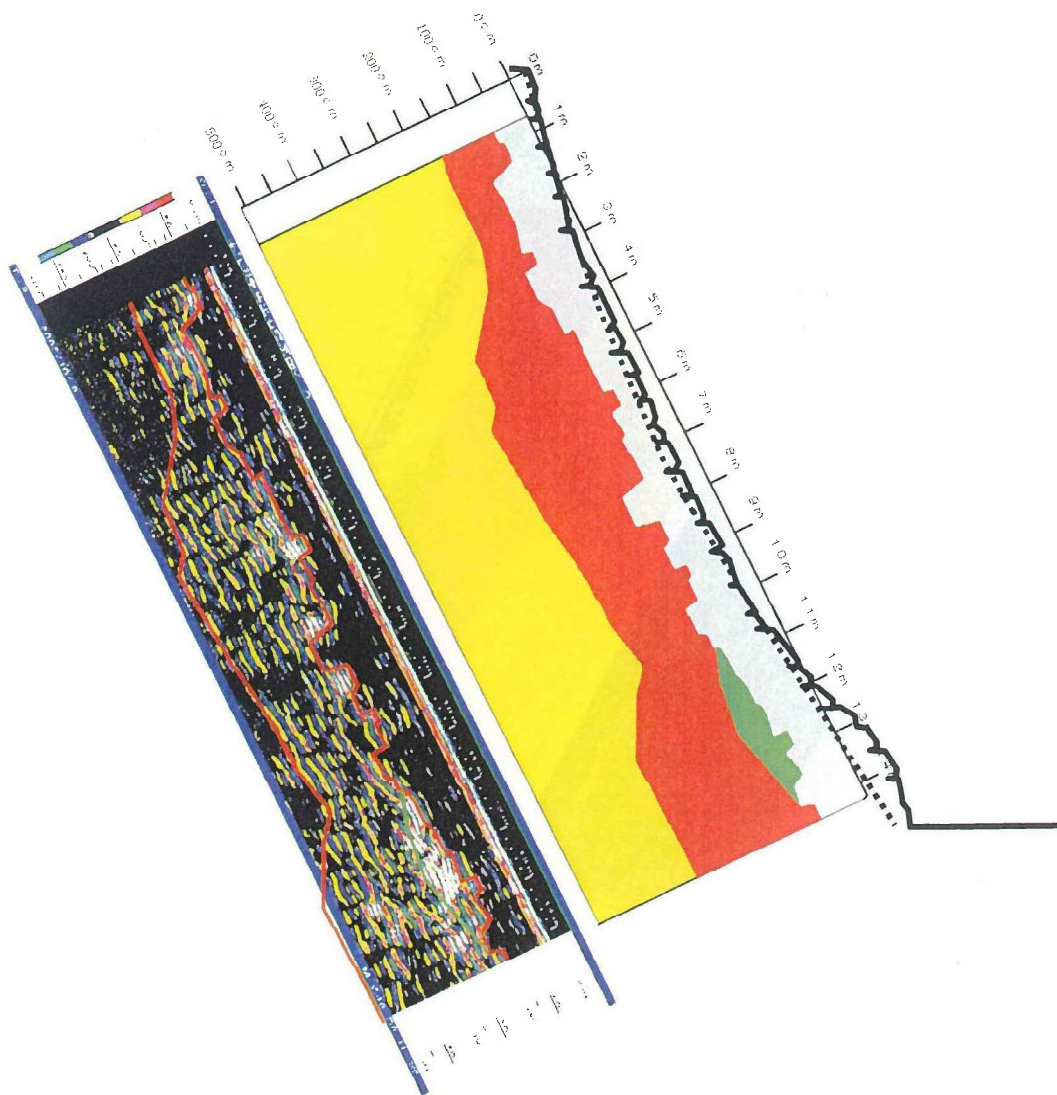
図-5.14 No.③測線

結果、孕み出しが生じている部分の上側の石垣背面で強い反射が見られ、背面に空洞又は空隙が存在する可能性があるという結果となった。

しかし、レーダー探査にて確認した空洞の該当箇所の石垣を取外した平成24年度~平成25年度の石垣取外し時に注意深く石垣背面の観察を行ったが、空洞や緩みの跡を確認できなかった。これは、石垣取外し時には上部からの取外し作業に伴う荷重や振動等の影響により空洞周辺の栗石や土砂が移動するため、該当部分に空洞があったとしても確認できなくなるためではないかと考えられる。

- ① 測線位置：本測線は、基準点から約7.5mの地点に位置している。
- ② 控え長：石垣を構成する石材は数カ所で1m以下となるが、極端に控えが小さいものは見当たらない
- ③ 裏込め層：裏込め層は上部3m程度で1m以下となり、その下部では2m程度で推移する。
- ④ 空洞・空隙：探査結果はNo.2測線とほぼ類似しており、上端より10.5m～13.5m付近の石垣背面には強い反射が見られ、背面に空洞または空隙が存在するものと考えられる。これに対して、孕み出しは、11m以下において見られ、13～14m付近で顕著となる。

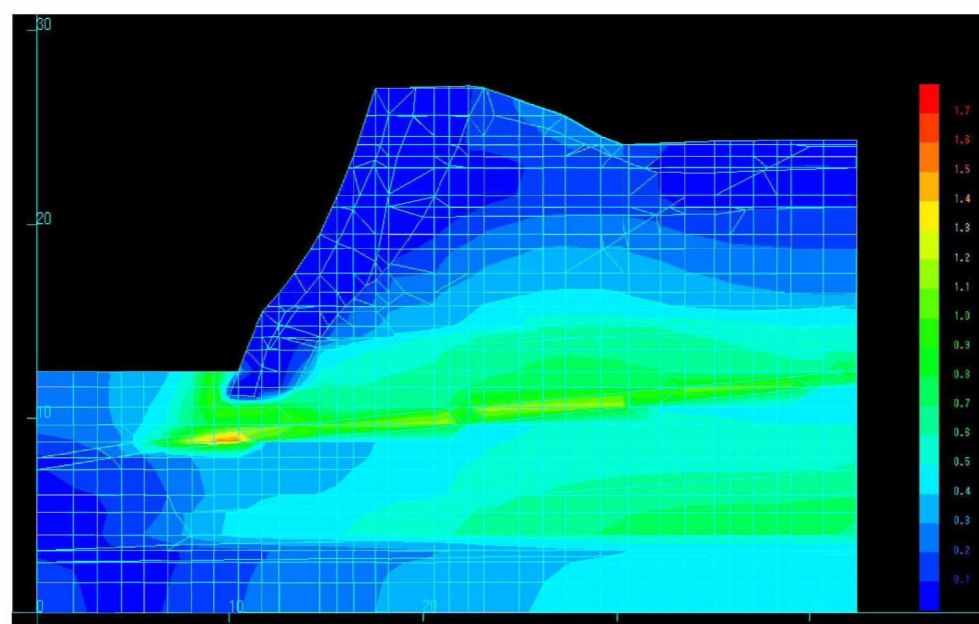
図-7.8 最大せん断ひずみの分布状況

解析の結果、石垣下部の根石周辺には大きなせん断ひずみが作用していることが分かった（資料4（資料1-20頁））また、孕み出しにより石垣が変形している部分にはせん断応力が集中している状況が示された。

この解析の結果、石垣下部の根石周辺には大きなせん断ひずみが作用していることと、孕み出しにより石垣が変形している部分にせん断応力が集中している状況が示された。このことは、本石垣の補修においては、根石およびその周辺の基礎地盤の十分な強度を確保する必要があることと、補修時には孕み出しを是正し、本来の反りを有する石垣とすることが石垣の安定性の確保の上でも重要なことが示された。

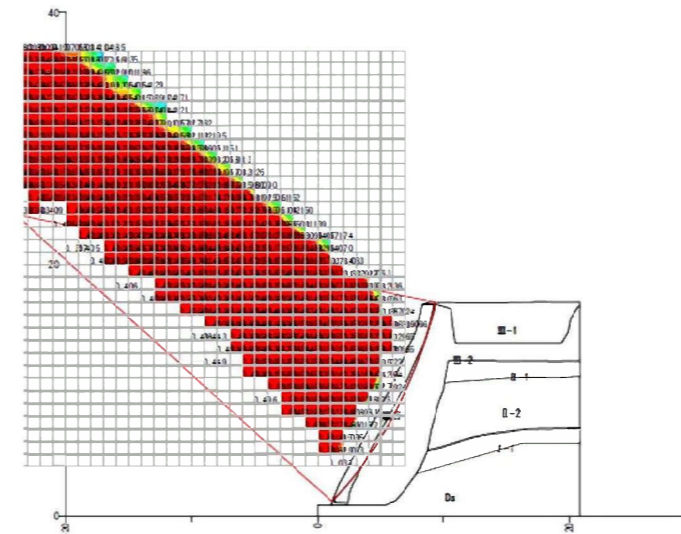
図1 安定解析結果(当初条件で計算し $F_s = 0.584$ となる場合)

安定解析の結果、設定した条件では裏栗石の範囲にすべり面が形成された。また、裏栗石内では平常時でも $F_s < 1.0$ となる円弧が発生し、最少安全率でも $F_s = 0.584$ と現実的でない値となった。(図1) これは、円弧すべり面となる栗石の粘着力の設定が現実的でないためと考えられる。

円弧すべり面が裏栗石の範囲内に入る結果となった。円弧すべり解析では、栗石層などの c, ϕ を適切に設定することが困難であることから、築石、栗石層ではすべり面は生じないなどの条件を追加して背面盛土構造についてのみ判定することが有効ではないか。
