特別史跡名古屋城跡全体整備検討会議 庭園部会(第 44 回)

日時：令和 8 年 7 月 14 日（火）13:30～15:30

## 二之丸庭園の南蛮練堀について

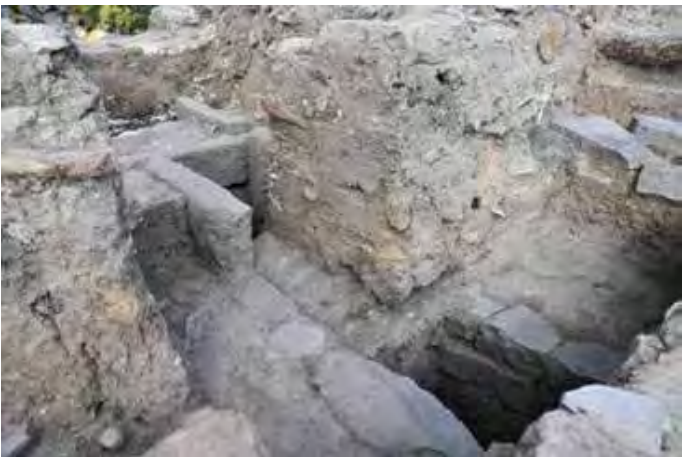
写真1 SD11・12 南東から

石樋はSD11・12と平面的には接続しているが、SD11・12の底部よりも石樋の方が標高が高い。SD11・12は石樋に先行する排水施設であり、石樋と接続する城内の水路は滅失した、もしくはSD11が沈殿槽的な役割を果たす遺構であり石樋とSD11は同じ時期の遺構という2つの可能性を想定できる。

②-2 石組み溝（SD11, SD12）：SD11は東西方向に延びる石組の溝で、側壁が板状に加工された花崗岩を組み合わせて構築している。板状に隠された花崗岩は少なくとも2段積まれている。底部は確認できなかった。東端はSD12の一部を掘りこんでいるが、SD12と溝の位置が一致するため、機能していた時期が重複する可能性がある。石樋とはSK10に分断されており、直接接続していない。

SD12は東西方向に延びる底と側壁が石材で構築されている石組の溝で側壁は3段の石積みで、1段目は約60×30cmの花崗岩で切石、2段目と3段目は約25×20cmの砂岩で割石からなる。東端は確認できなかったが、約3m東に設定した別のトレンチで確認できなかったため、途中で南もしくは北に折れている可能性がある。西端はSD11に切られている。

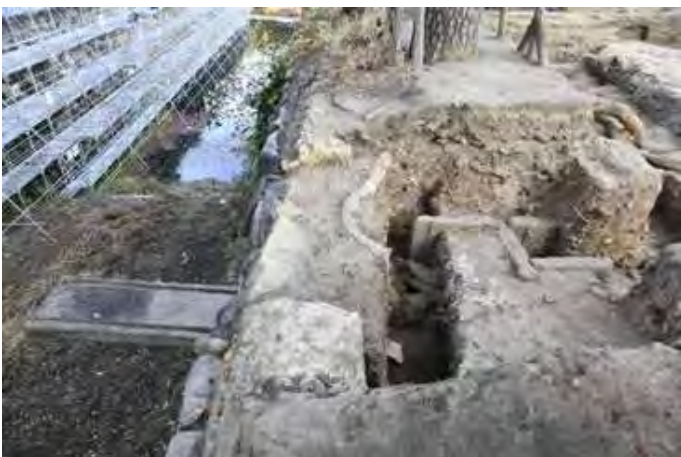
写真2 石樋 南から

②-1 石樋：石垣から突き出ている約100cm×50cmの長方形の切石を発掘調査以前から確認していた。切石の側端には溝が彫られており、側壁の存在を想定できる。現状、石樋は約10°石垣側（城内側）へ傾斜している。

石樋背面には掘り込み（SK10）が確認できるほか、石垣面に積み直しによると考えられるラインをひくことができるため、石樋は原位置を保っていないと考えられる。また、石垣面に石樋と同規模の石材が確認でき、石樋側壁石を樋開口部閉塞のために転用したと想定できる。

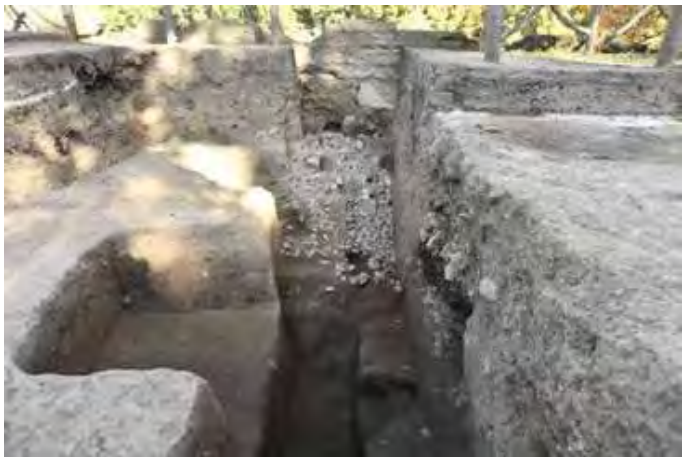
写真5 御築地及び石垣背面 南から

①御築地（南蛮練塀）：調査区の北側に設定した3箇所の拡張区で御築地の基礎構造を確認した。塀の外側は天端石と接し、内側は天端石上に石垣と並行に並ぶ川原石の上に据えられている。天端石が城内側が低く傾斜しているため、川原石列を設けて水平な御築地設置面を構築したと考えられる。

御築地周辺のかく乱を用いて石垣背面構造の確認を行った。地表より約1.1m下から栗石と考えられる礫の集中を確認した。礫はこぶし大のものもあるが大半は直径10cm以下で、おもにチャートで構成されている。

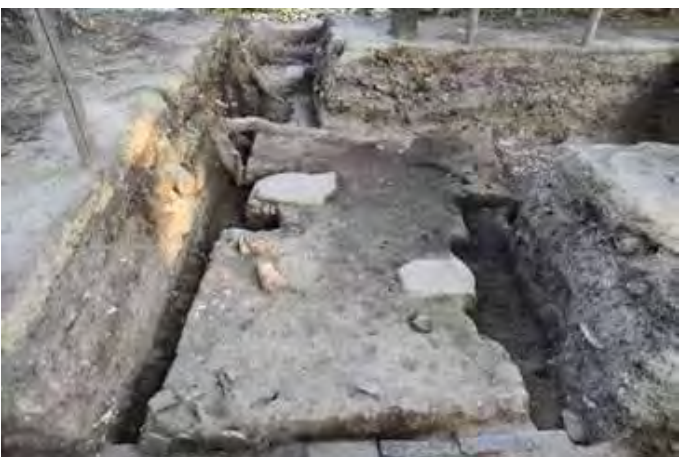
写真6 迎涼閣 南から

③SB18（迎涼閣）：約70×40cmの上面が平坦な3石（a, b, c）の石材で構成されている建物基礎で古写真等から迎涼閣と推測した。a-b間は約2.6mで、a-b間を石垣天端まで延長した長さは約3.8m（約2間）である。石垣天端を含めると約3.8×3.8mの平面プランを復元できる。また、cはa-b-石垣天端から約1m（約3寸）離れている。

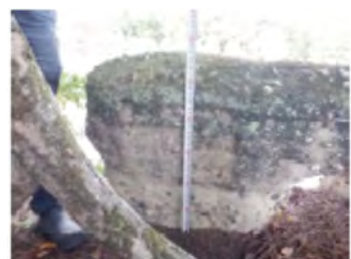
写真1 南側より

南蛮練堀について、現地での確認を行った。(写真1～3) 狭間は、43箇所認められ、北(堀)側から見て左(東)側より、No1～No43と位置番号を設定した。なお、南蛮練堀の延長L=87mについて、石積擁壁天端高さは標高13.00m～13.46mであり、東側から西に緩やかに下っている。

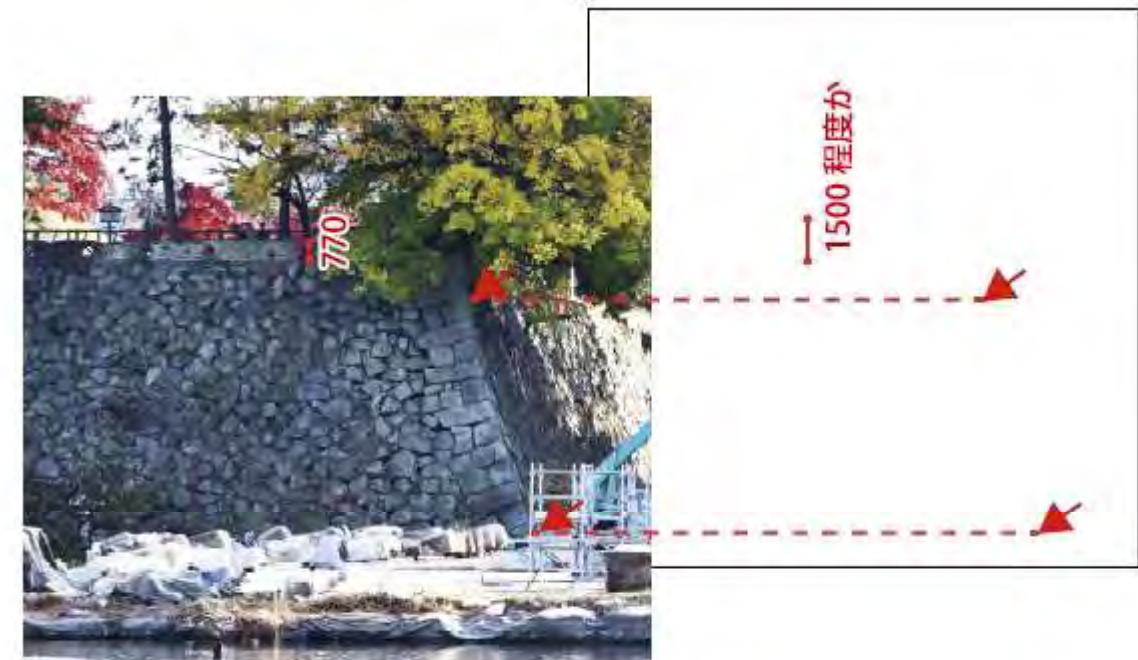
写真4 名城公園から撮影した現況写真(左)と古写真(徳川慶勝撮影)(右)との比較

名古屋城の堀北側に位置する名城公園から撮影した現況写真と古写真(徳川慶勝撮影)とを比較した(写真4)。迎涼閣の基礎部の石垣は算木積となっており、隅石の長辺と短辺を90度に交互に振りながら積み重なっている。それは、古写真においても確認できる。現況写真と古写真とで隅石の段数を合わせることで、南蛮練堀の高さを推定した。

逐涼閣に隣接する南蛮練堀の北(堀)側の現況高さは、約770mmである。現況写真と古写真で比較したところ、古写真における南蛮練堀の高さは現況写真の高さの約2倍であり、石垣天端から瓦天端までの高さは約1.5mと推定できる。

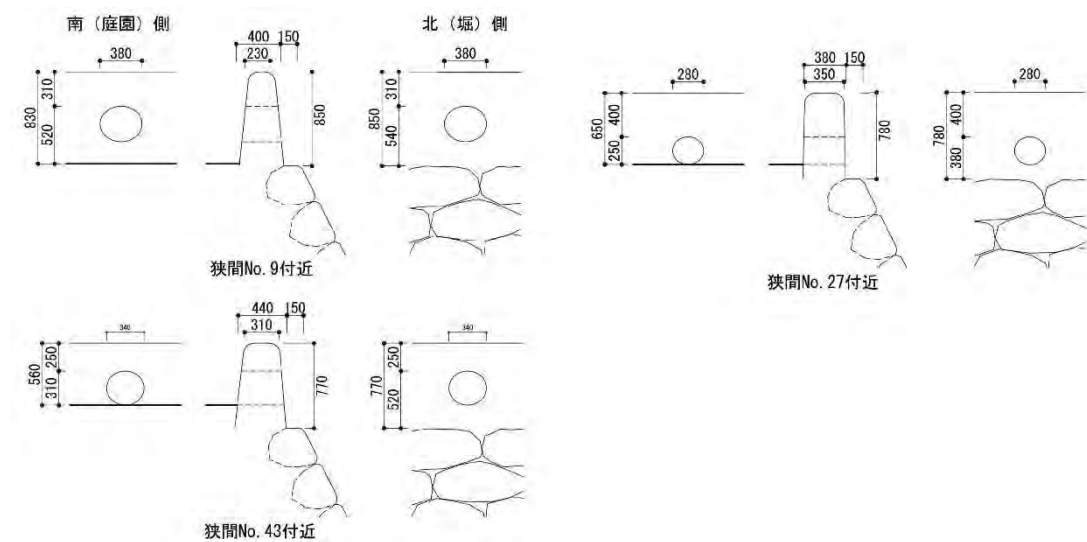
図2 現況断面図

南蛮練堀が転倒せず直立しており、狭間上部が比較的残っている3か所(狭間No9, No27, No43)について現地計測した結果を断面図(図2)に示す。厚みは根元で約40cm、狭間は径30cm内外で横長の楕円形となっている。

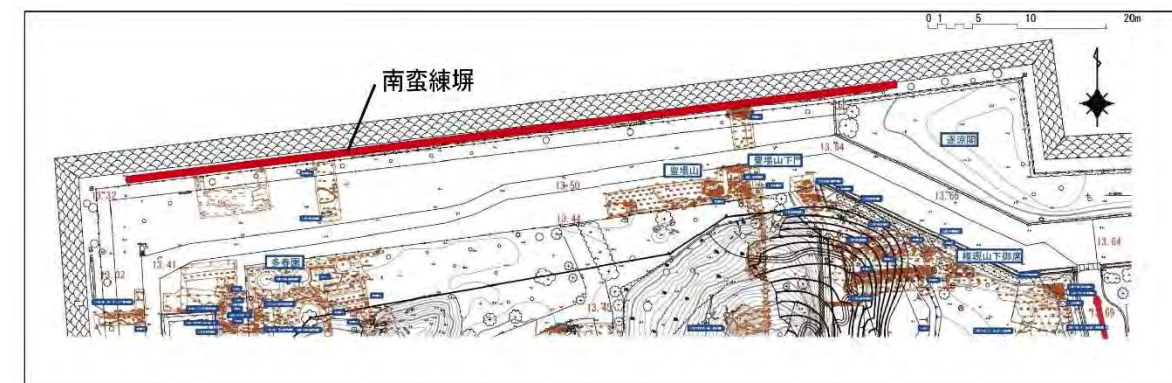
図3 南蛮練堀位置図

毀損の種類として、ア 欠損・抜け、イ 割れ、ウ 変位、エ 浮き、オ 回転、カ 傾斜、キ 侵食、ク クラックが挙げられるが、赤色の範囲では、欠損・抜け、割れ、変位、浮き、回転、傾斜のような重大な毀損が確認された。青色の範囲は欠損、割れ、クラック等が確認されたものの、毀損は赤色の範囲と比較して程度がやや低い部位である。色の部位では、座屈等が発生している箇所がある。

- 現存遺構の調査及び史資料調査の成果に基づいて修復整備する。
- 遺構の状態により保存及び露出展示する部分、修復整備を行う部分等に分割する。
- 排水施設の整備や地盤高調整等を行い、南蛮練堀周辺に水を導かない構造とする。

南蛮練堀の劣化の現状は箇所によりばらつきがあり、劣化がかなり進行している部分、傾倒している部分、比較的よく残っている部分が存在する。今後、劣化の状況に応じて箇所ごとにどのような措置が妥当であるかを検討する。

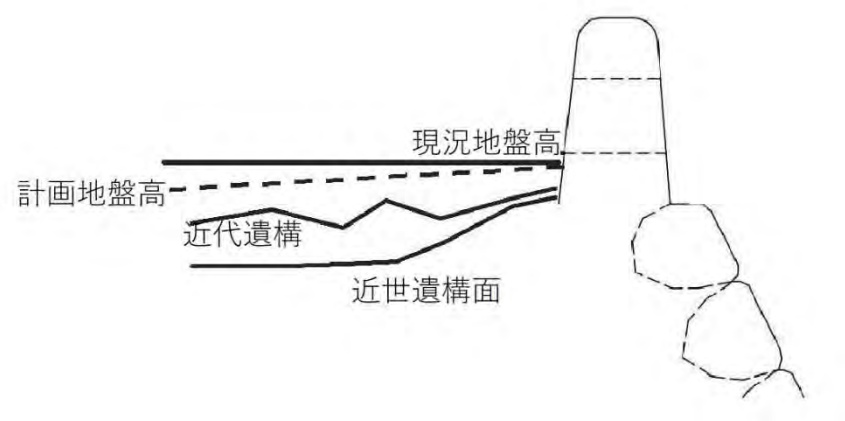
図5 計画地盤高設定図（参考図）

- ・練堀の下半は乾湿繰り返し、上端面では凍結破碎が要因。
  - ・水の供給源は、水はけが悪い練堀南側である。
  - ・水の供給で湿った練堀に、南からの直射日光や北風が当たることによって水分蒸発が生じることが練堀の主たる劣化原因と推察される。
- ・第4次工事の対象範囲にある南蛮練堀等の現存遺構については、保存状況に注意し、先行して保存的な処置が必要と判断される場合には、適宜対応を図るものとする。
  - ・計画地盤高について、遺構に影響のない範囲で排水勾配を取り、地表面排水を促すこととする(図5)。なお、上記措置は令和4年度工事にて対応を行っている。

令和7年度の発掘調査により、近世遺構面の深さや近代遺構の位置等がある程度把握された。これらの情報をもとに、排水施設や地盤高の設計を行い、南蛮練堀周辺に水が集中しないような構造とする。
