特別史跡名古屋城跡全体整備検討会議 石垣・埋蔵文化財部会(第 66 回)

日時：令和 7 年 5 月 23 日（金）13:30～16:30

本丸搦手馬出周辺石垣の修復について

重要文化財建造物等保存活用計画について  
(東南隅櫓及び西北隅櫓直下石垣の耐震基礎診断)

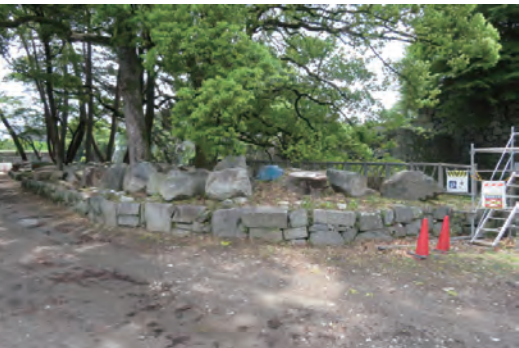
写真① 北側低石垣（北東から）

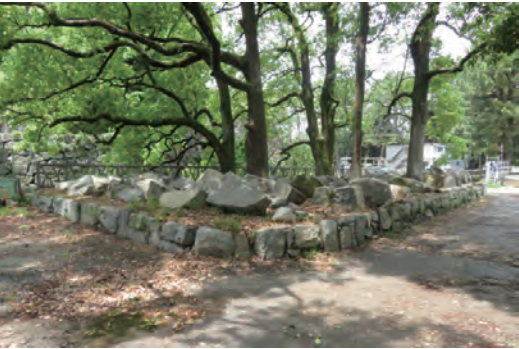
写真② 北側低石垣（南東から）

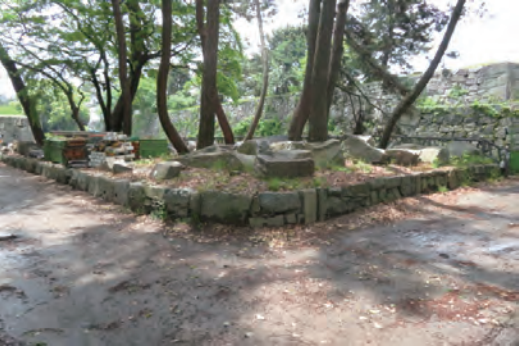
写真③ 南側低石垣（北東から）

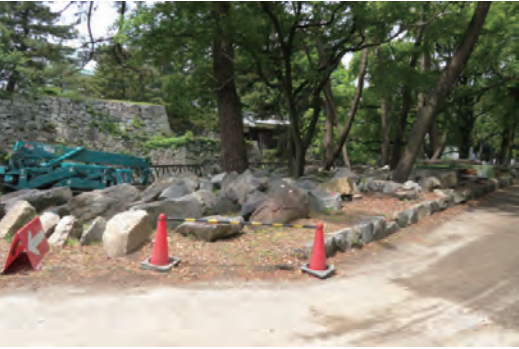
写真④ 南側低石垣（南東から）

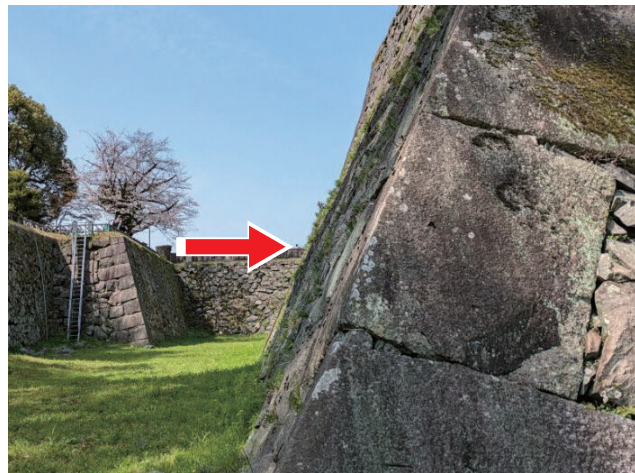
021H 石垣資料

石垣面での膨らみ状況

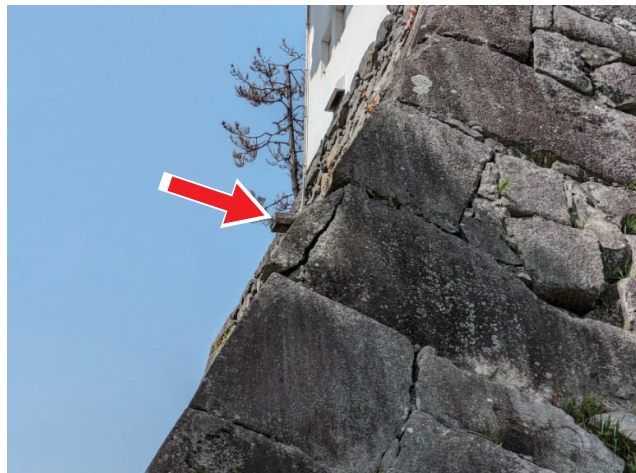
角石の割れ状況

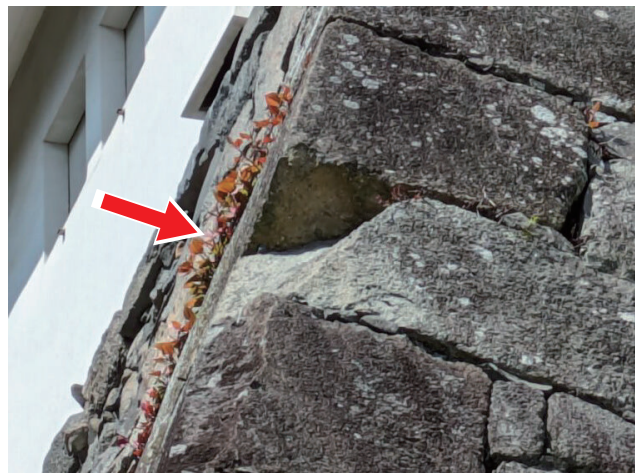
022H 石垣資料

角石の割れ状況

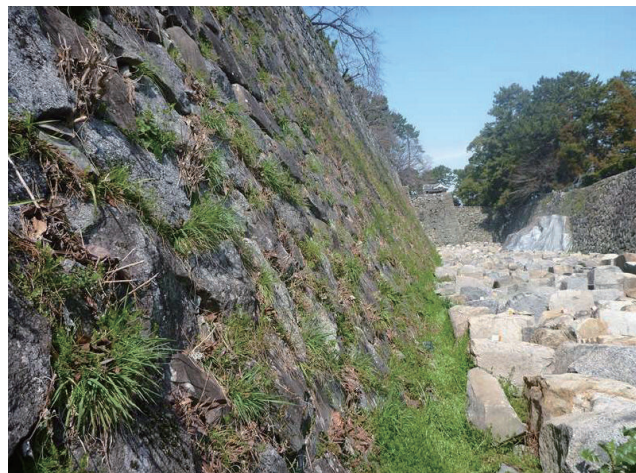
石垣裾部の状況

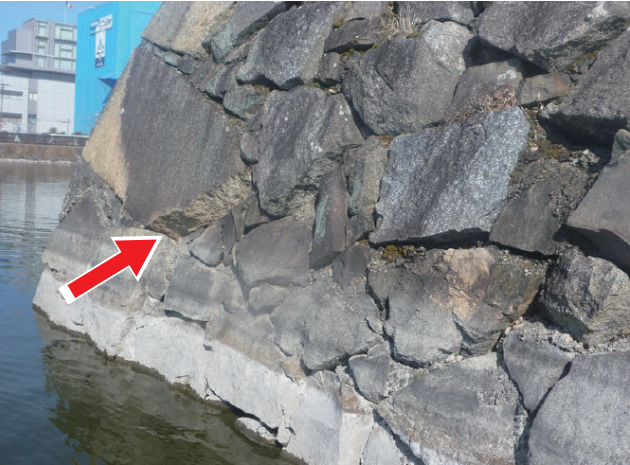
2230 石垣資料

角石の割れ状況

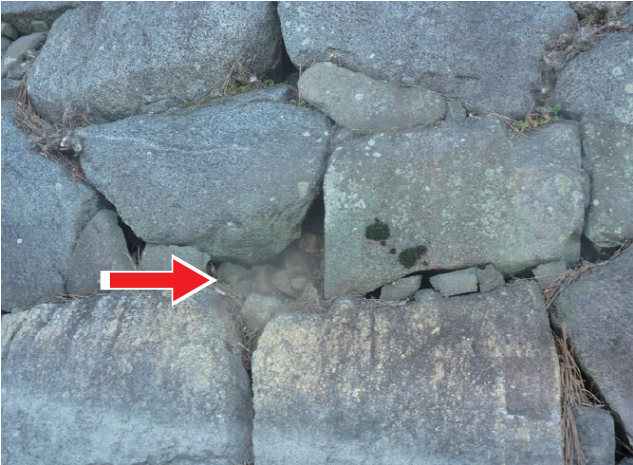
間詰石の抜け状況

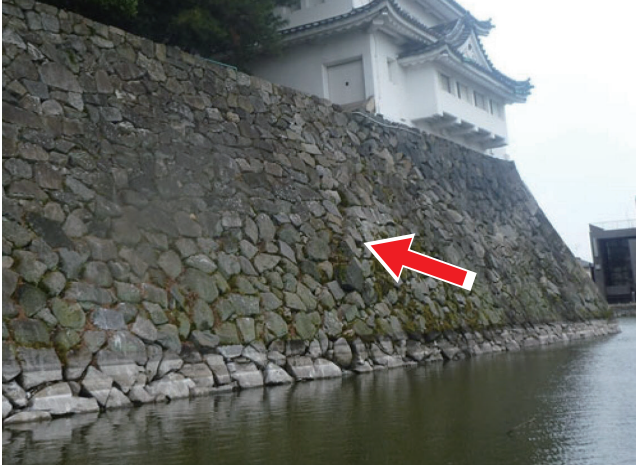
2240 石垣資料

1970-72 年積み直し部境界

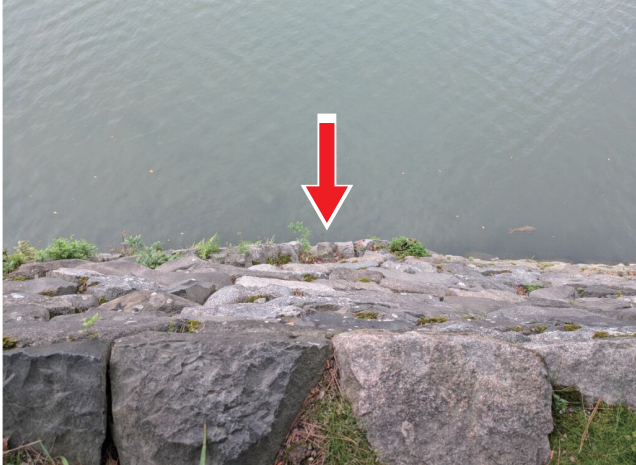
1970-72 年積み直しのセットバック状況
