特別史跡名古屋城跡全体整備検討会議 石垣・埋蔵文化財部会(第 67 回)

特別史跡名古屋城跡内の石垣保存方針策定について

天守台及び周辺石垣の保存対策について

I 天守台西側内堀御深井丸側石垣及び鶺の首(小天守西)水堀側石垣前面での発掘調査成果と各石垣面の現況について

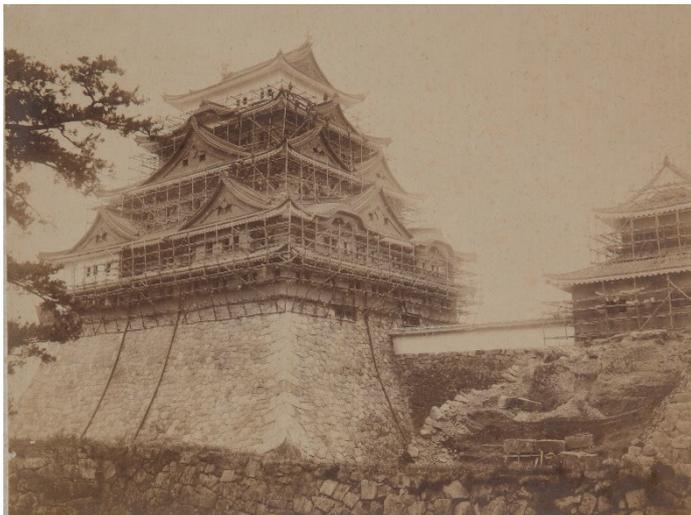
図2-3 地震で被災した大小天守と石垣(宮内庁公文書館蔵)

そのための準備が進んでいた明治24年(1891)10月28日に、濃尾地震が発生し、名古屋城でも城内の建造物、石垣等に甚大な被害が発生した。この被害の復旧工事は陸軍省が行い、明治26年(1893)に宮内省に移管された。明治42年(1909)には西之丸全域と御深井丸、水堀の一部も宮内省へ移管されたほか、三之丸では(株)瀬戸電気鉄道による三之丸南・東外堀の堀底への鉄道敷設のための借地申請が許可され、以後三之丸の空堀、

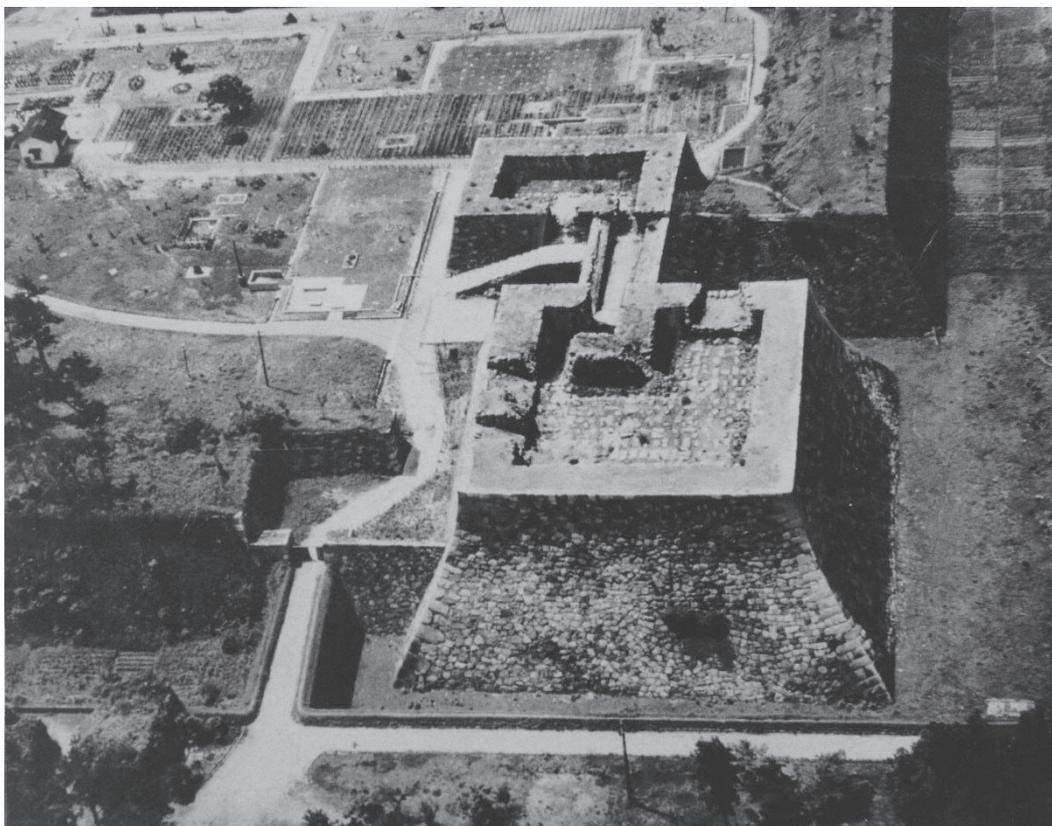
図2-5 空襲後の天守台石垣周辺(名古屋城総合事務所蔵)

残された国宝の建造物は、本丸の東南隅櫓、西南隅櫓、本丸表二之門、二之丸の二之丸東二之門、二之丸表二之門、御深井丸の西北隅櫓の6棟のみであった。石垣も被害を受け、天守台石垣周辺を中心に焼夷弾の炎熱による割れ、剥離等の被熱痕が生じた。

被熱し劣化が進行した天守台石垣については、昭和25年に積み直しのための国庫補助申請を行い、同27年から積み直しが行われた。

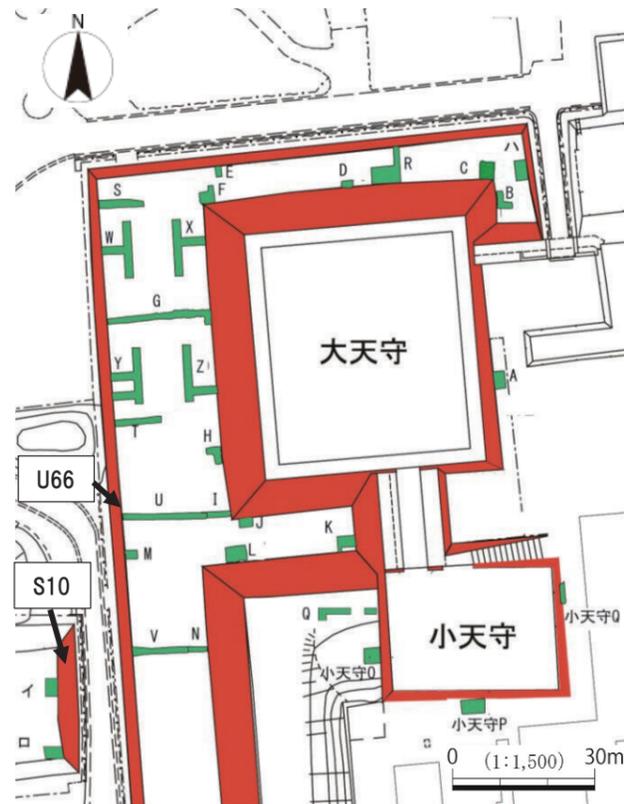
図1 天守台周辺石垣等発掘調査位置図

石垣 U66 前面の各調査区において標高約 5.4～5.0m で築城期盛土層を検出した。このうち、T、U、V 区においては、4.7～5.4m で築城期盛土層を掘り込んだ地形根切を検出した。根石もこの付近にあるとみられる。

M 区においては根石を検出したが、根石は瓦を含む近世層に埋まっており、築城期以降に積み直されたとみられる。

石垣 U66 背面に位置する石垣 S10 でも発掘調査を実施し、地下部分に近世期の石垣が残り、地上部については積み直されていることを確認した。積み直し石垣は近世期の石垣の後方から積み上げられており、石垣の安定性に課題があることを確認した。

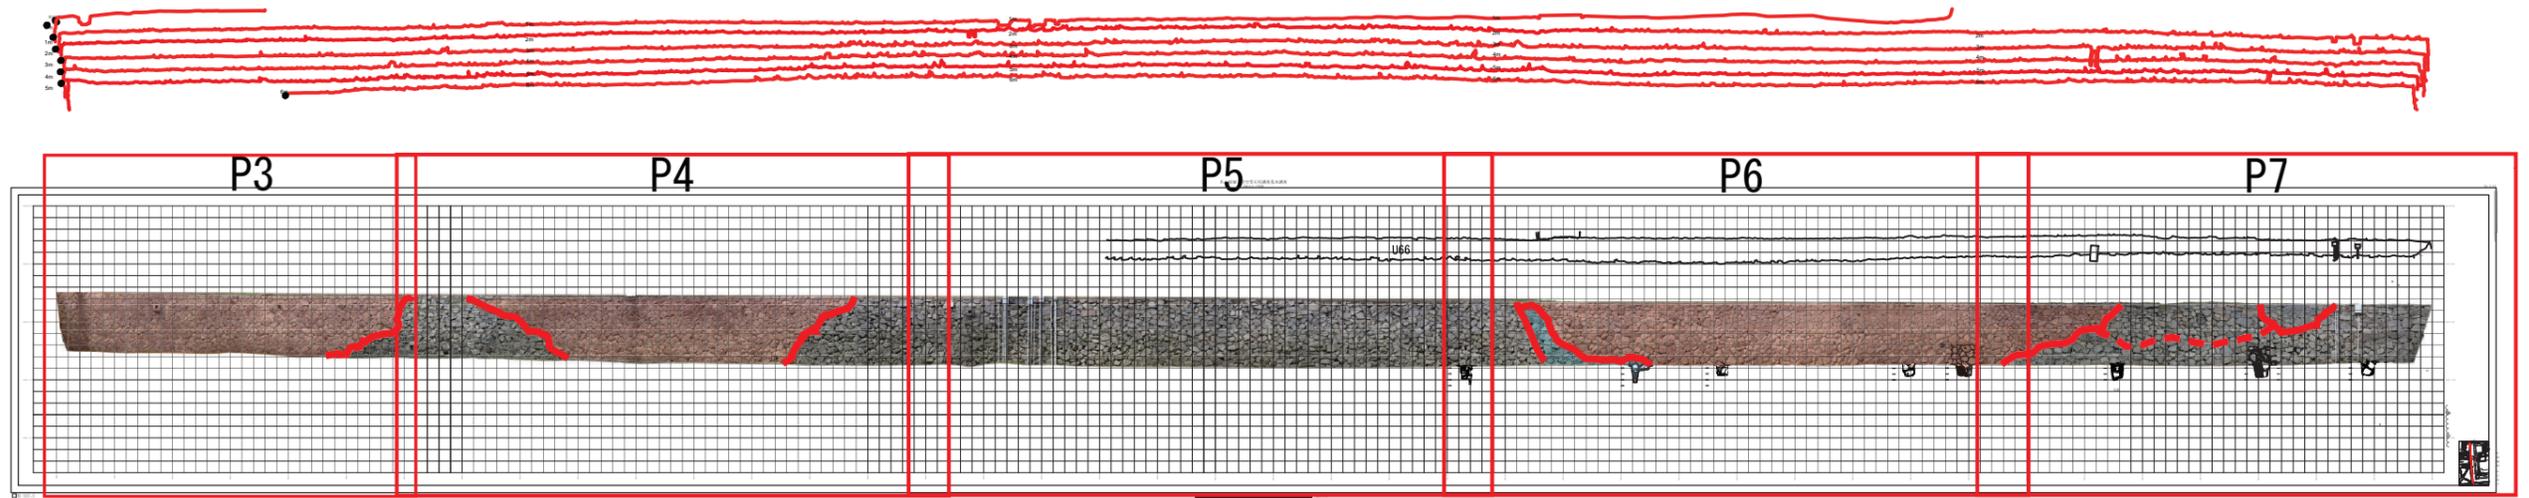
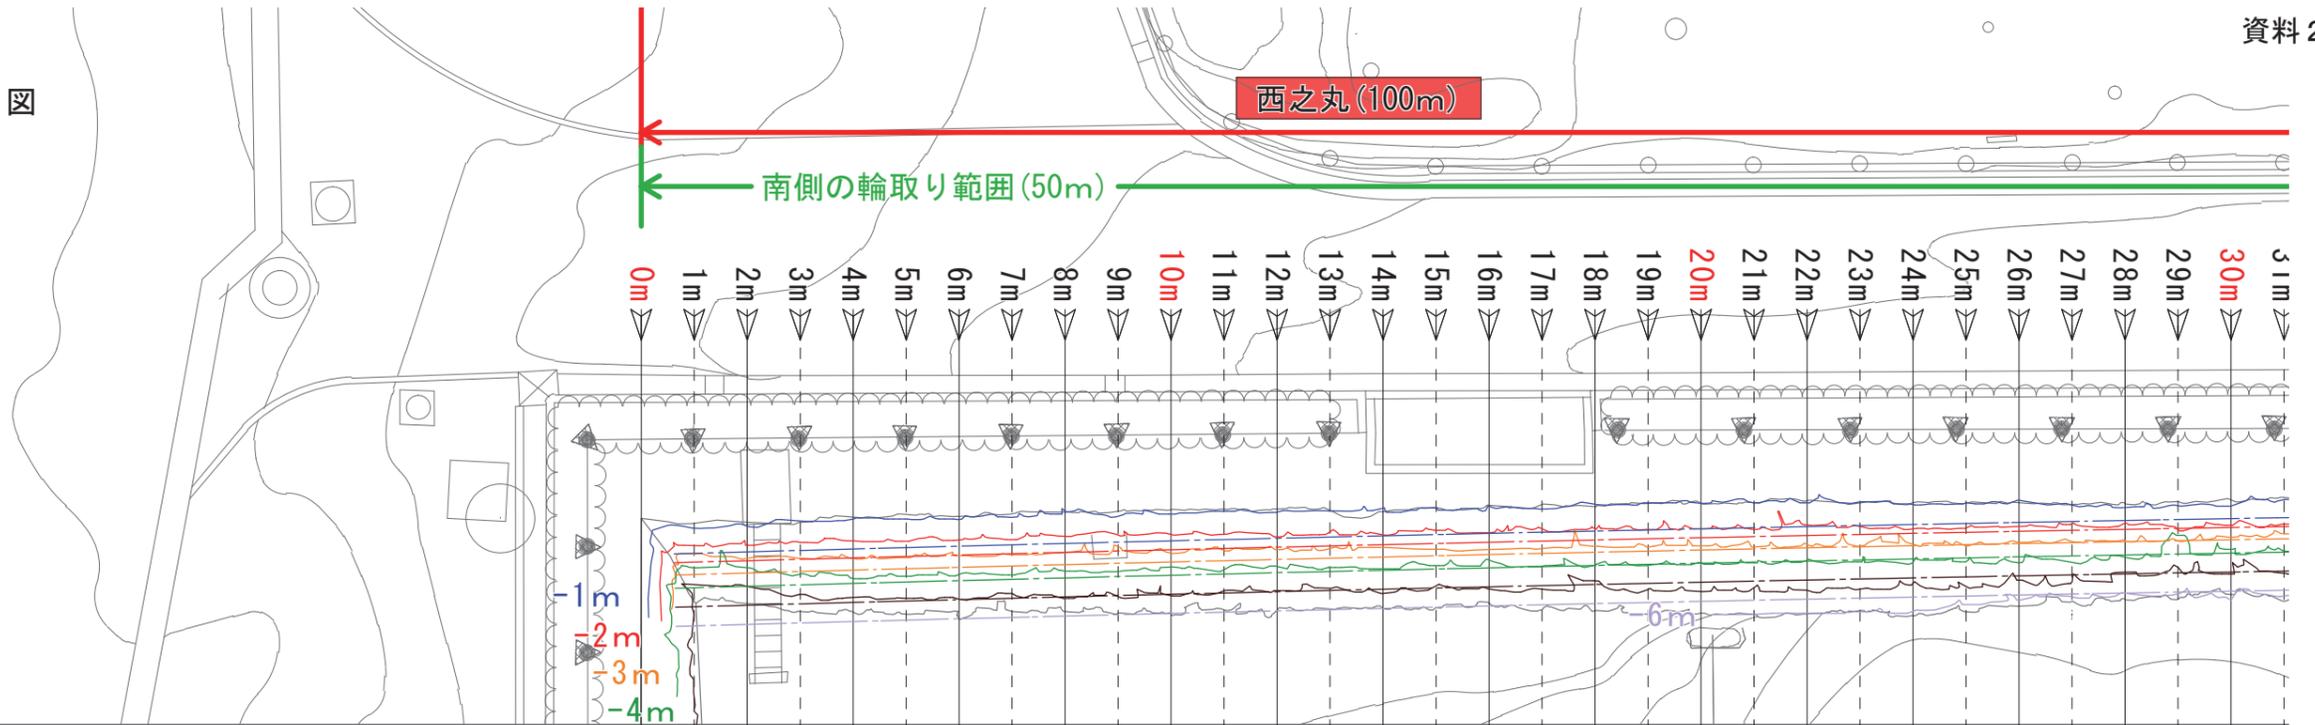
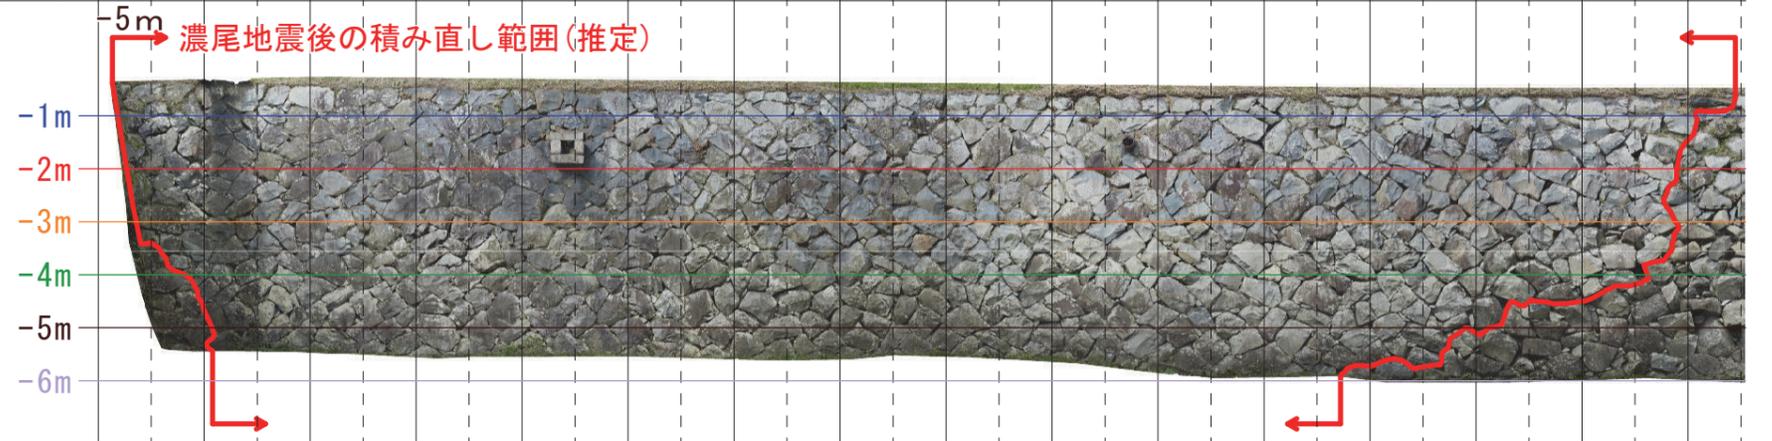
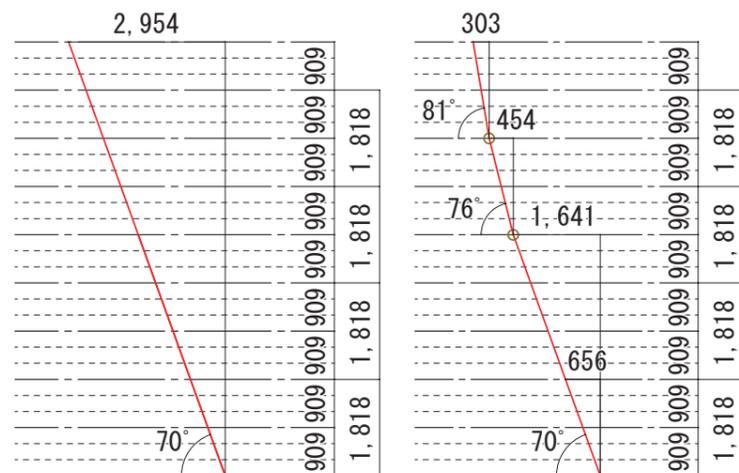
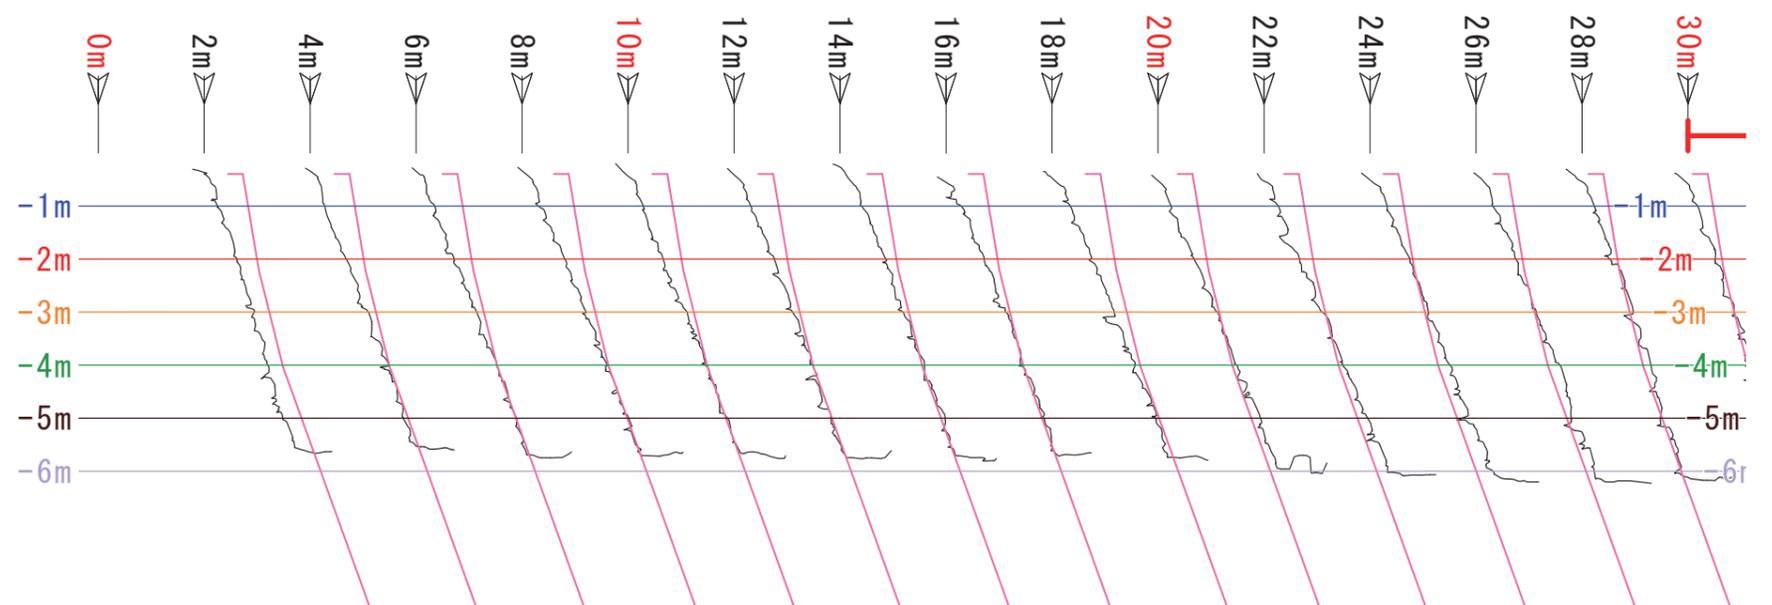
図2-1 U66オルソ画像および横断面図拡大案内図

U66 石垣の平面形状は中央部に向かって若干の湾曲がみられ、「輪取り」状となっている。そのため、残存状況の良い箇所を参考に基準勾配を複数設定し、各基準勾配と各所での石垣断面の比較により、石垣面における膨らみの状況を確認した(図2)。

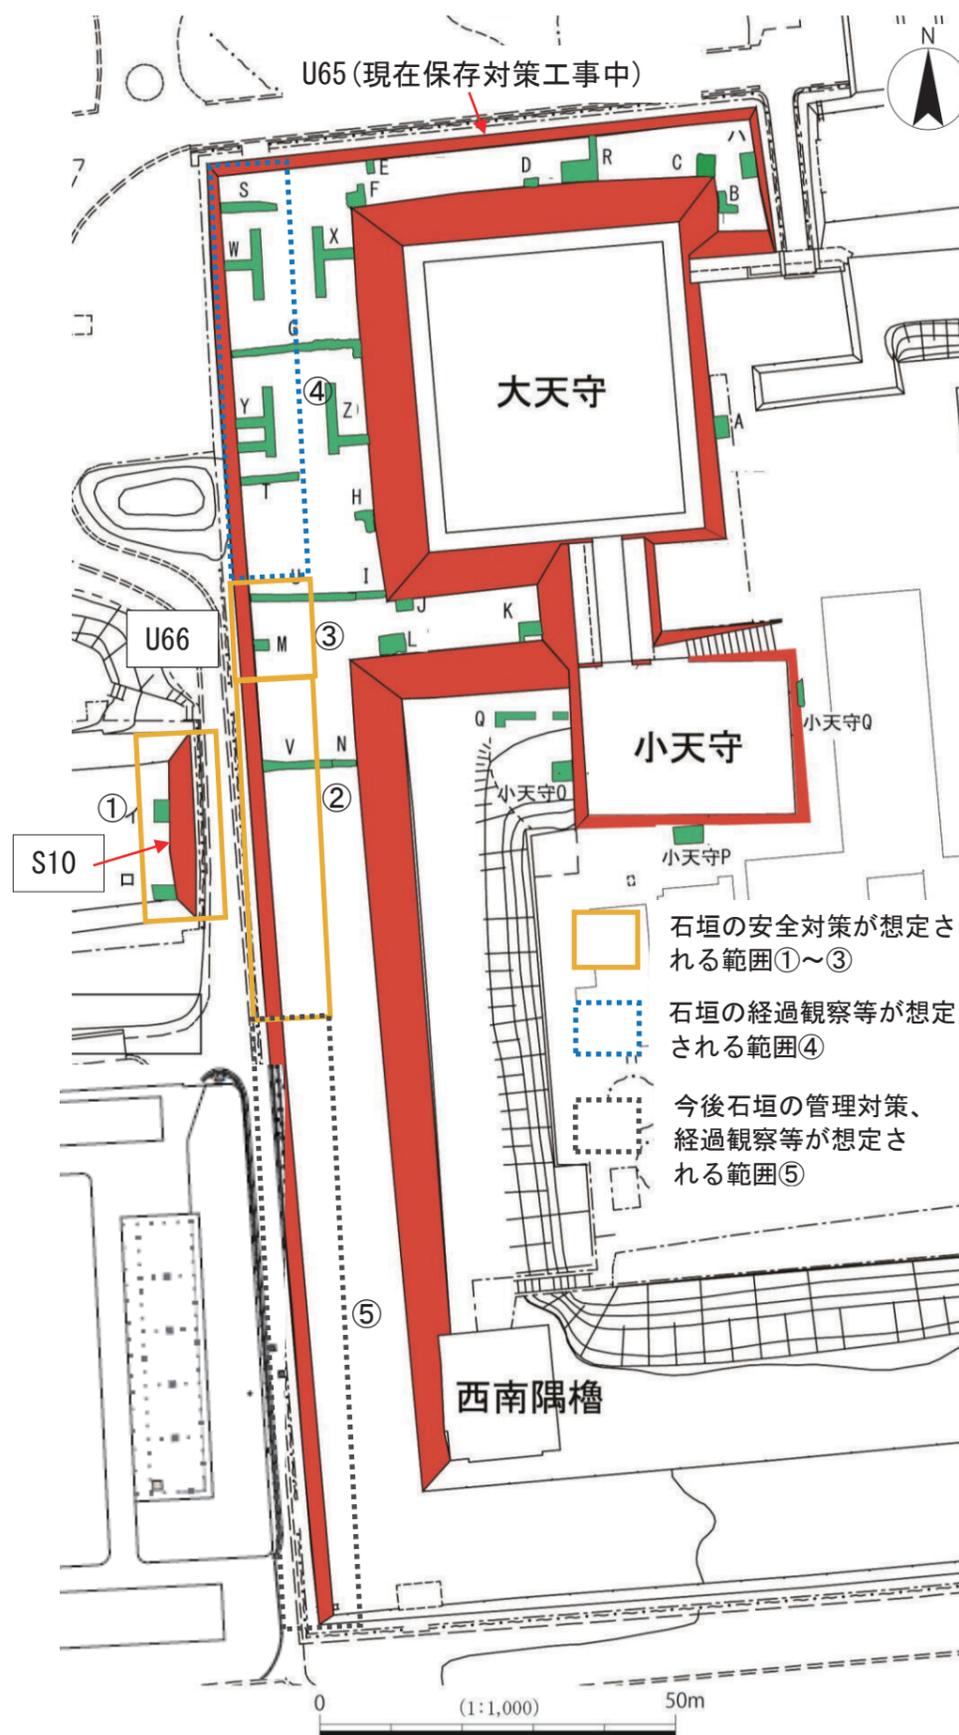
図 3 石垣保存対策における今後の対応について (U66, S10)

以上の石垣 U66、S10 における検討の内容と対応について、表 2・図 3 に示す。

石垣の範囲	該当調査区	内容
S10 ①	イ、ロ	<ul style="list-style-type: none"> 動線：観覧者動線である。 石垣の状況：石畳状の石垣である。S10 は、地下部分では近世期の姿を残しているが、積み直しの際に裾部付近にて築石を後ろに控えて積み上げており段差が生じている。安定性の面で課題がある。
U66 ②	V	<ul style="list-style-type: none"> 対応：観覧者動線であり、S10 は安定性に課題があることから S10 およびその背部について石垣の安全対策が必要である。
U66 ③	M	<ul style="list-style-type: none"> 動線：観覧者動線である。 石垣の状況：調査区 M で、根石付近まで築城期以降の改変が及んだことが確認された。濃尾地震後に「崩壊」、「孕ミ」が生じた箇所と重複しており、少なくとも 2 度積み直された可能性がある。 対応：M 区周辺では根石まで及ぶ改変、二度に渡る積み直しが想定され、観覧者動線下にあるため、石垣の安全対策が必要である。
U66 ④	U, T, Y, W, S	<ul style="list-style-type: none"> 動線：観覧者動線ではない。 石垣の状況：調査区 U、T、S は築石が築城期盛土に埋まるが(調査区 Y、W は未確認)、一部は濃尾地震後に「崩壊」、「孕ミ」が生じ、積み直された。 対応：近代に一部積み直されているが、観覧者動線から離れている。今後の変状に備え経過観察等や必要に応じ表面補修を行う必要がある。
U66 ⑤		<ul style="list-style-type: none"> 動線：観覧者動線である。 石垣の状況：一部は濃尾地震後に「崩壊」、「孕ミ」が生じ、積み直された。 対応：近代に一部積み直され観覧者動線下だが、動線西側の遺構展示エリアに退避が可能。有事の際の避難方法検討、経過観察等の必要がある。

上記の観点を踏まえ、表 3 の中から「短期・中期的な対策」として、地震対策に効果が高く、早期にできる対策として、**部分補修として「石材補修・間詰石の補充」を行った後、部分補強として、施工性が良い「布団籠」を行う方法が適当と考える。**大地震が発生した際に、石垣の変形具合、範囲を可能な限り抑制することで来城者の安全を確保する。石垣 U66 については、鵜の首北側の、膨らみなどの変状が見られる範囲も含めた対策範囲（I-3 の範囲①～③）とする。又、**危険性の明示としての看板設置**などについては速やかに措置を行っていく。
