特別史跡名古屋城跡全体整備検討会議 建造物部会(第 38 回)

## 重要文化財建造物等保存活用計画について

(第4章防災計画の修正、第5章活用計画、第6章保護に係る諸手続き)

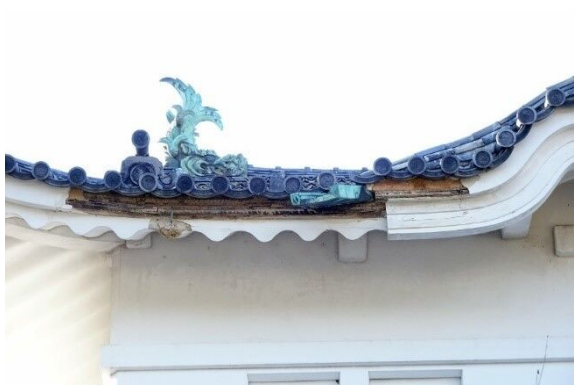
| 重要文化財(建造物) | | |
|---|---|---|
| A02 | 名古屋城東南隅櫓 | 壁の漆喰・塗土剥離、瓦のズレ・脱落、屋根の植物定着 |

写真 2-3【東南隅櫓（A02）】漆喰、塗土剥離

| 番号 | 名 称 | 主な破損 | 当面必要な維持修理 |
|---|---|---|---|
| A02 | 名古屋城東南隅櫓 | 軸部：漏水痕・虫害・腐朽<br>外壁・軒廻り・建具：汚損・クラック・塗土剥離・<br>蔓植物付着・蔦植物痕跡<br>屋根：瓦のズレ・脱落・白帯漆喰剥離・植物定着 | 屋根葺替<br>外壁・軒・建具塗替 |

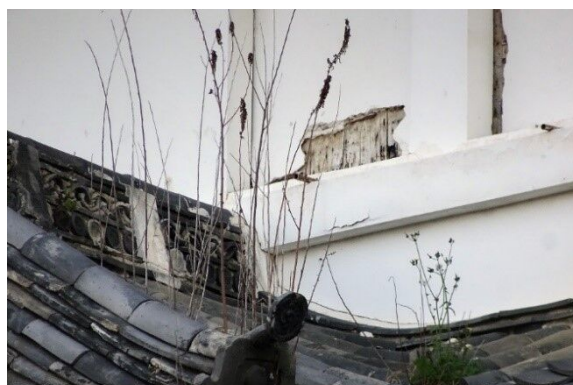
写真 2-4【東南隅櫓（A02）】植物定着

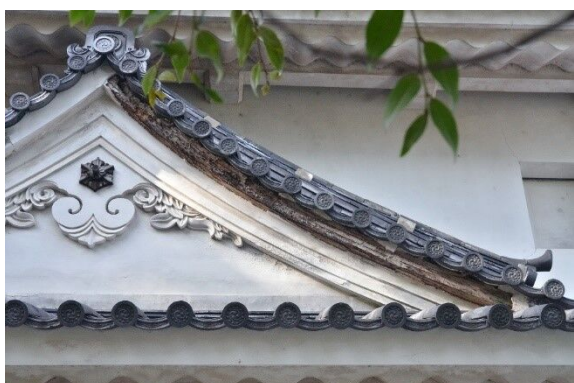
| 重要文化財(建造物) | | |
|---|---|---|
| A03 | 名古屋城西北隅櫓 | 壁の漆喰・塗土剥離、瓦のズレ・脱落 |

写真 2-5【西北隅櫓（A03）】漆喰、塗土剥離

| 番号 | 名 称 | 主な破損 | 当面必要な維持修理 |
|---|---|---|---|
| A03 | 名古屋城西北隅櫓 | 軸部：漏水・漏水痕・虫害<br>外壁・軒廻り・建具：汚損・クラック・塗土剥離・<br>漆喰剥離・蔦植物痕跡<br>屋根：瓦のズレ・脱落 | 屋根葺替<br>外壁・軒・建具塗替 |

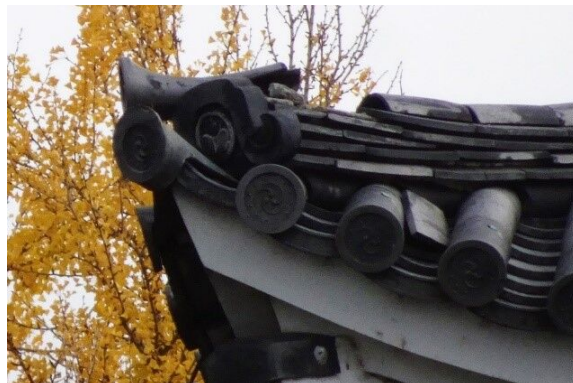
写真 2-6【西北隅櫓（A03）】瓦の脱落

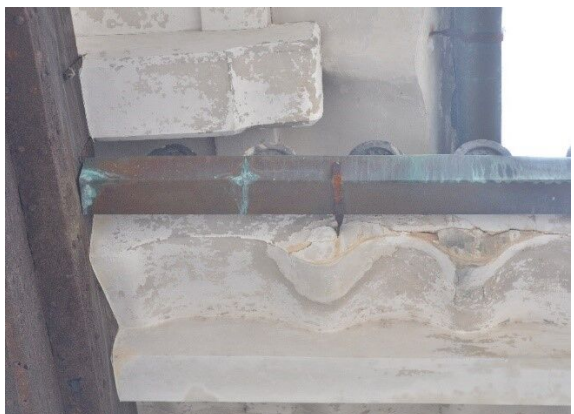
| 重要文化財(建造物) | | |
|---|---|---|
| A04 | 名古屋城表二の門 | 漆喰剥離、金属腐食 |

写真 2-7【表二の門（A04）】漆喰剥離

| 番号 | 名 称 | 主な破損 | 当面必要な維持修理 |
|---|---|---|---|
| A04 | 名古屋城表二の門 | 軒、瓦面戸等漆喰部：漆喰剥離・漆喰亀裂<br>金属部：腐食・電蝕・欠損 | 屋根葺替<br>左官塗替 |

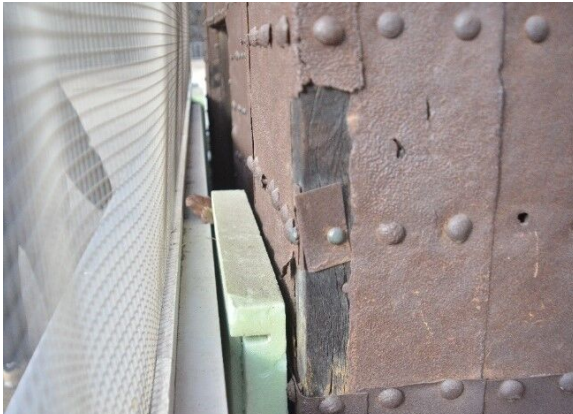
写真 2-8【表二の門（A04）】金属腐食

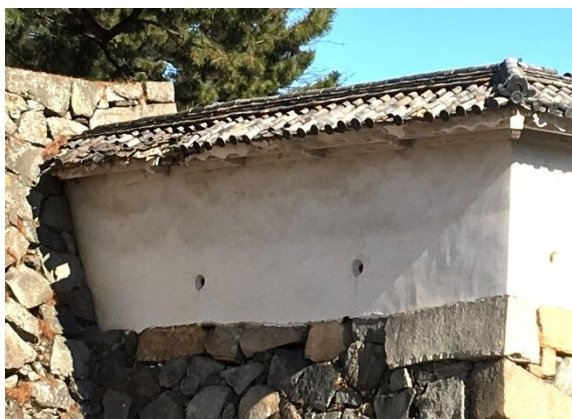
| 重要文化財(建造物) | | |
|---|---|---|
| A04' | 名古屋城表二の門<br>附属土堀 | 壁の漆喰剥離・汚損、控え柱の腐朽、屋根瓦の欠失 |

写真 2-9【表二の門附属土塼（A04'）】屋根瓦欠失

| 番号 | 名 称 | 主な破損 | 当面必要な維持修理 |
|---|---|---|---|
| A04' | 名古屋城表二の門附属土塀 | 屋根：瓦欠失<br>瓦面戸軒裏漆喰部：漆喰剥離<br>軒：一部木部露出<br>控え柱：腐朽・楔欠失 | 屋根葺替<br>外壁・軒塗替<br>木工事：木部補修 |

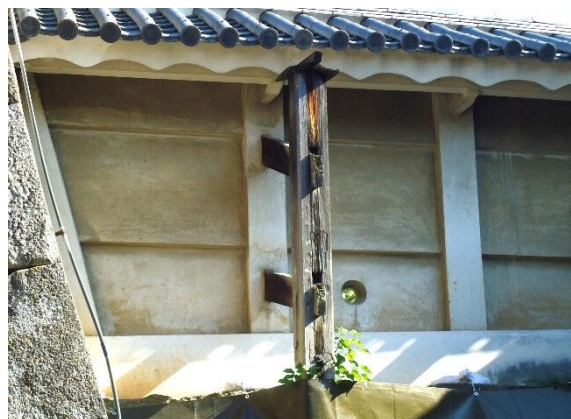
写真 2-10【表二の門附属土塼（A04'）】控え柱腐朽

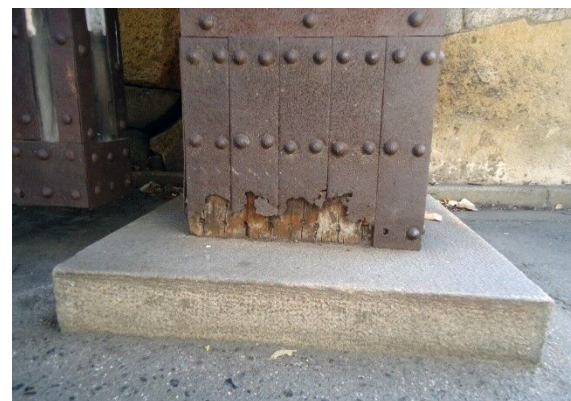
| 重要文化財(建造物) | | |
|---|---|---|
| A05 | 名古屋城二之丸<br>大手二之門 | 漆喰クラック、金属腐食 |

写真 2-12【二之丸大手二之門（A04）】金属腐食

| 番号 | 名 称 | 主な破損 | 当面必要な維持修理 |
|---|---|---|---|
| A05 | 名古屋城二之丸大手二之門 | 金属部：腐食・電蝕・欠損<br>木部：腐朽<br>漆喰部：クラック | 左官塗替 |

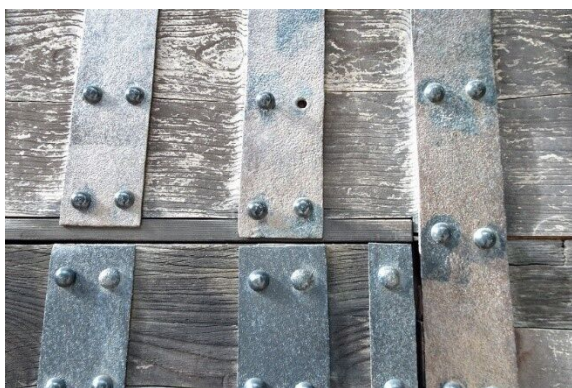
| 重要文化財(建造物) | | |
|---|---|---|
| A06 | 名古屋城旧二之丸<br>東二之門 | 鋸の欠損 |

写真 2-13【旧二之丸東二之門（A04）】鉄の欠損

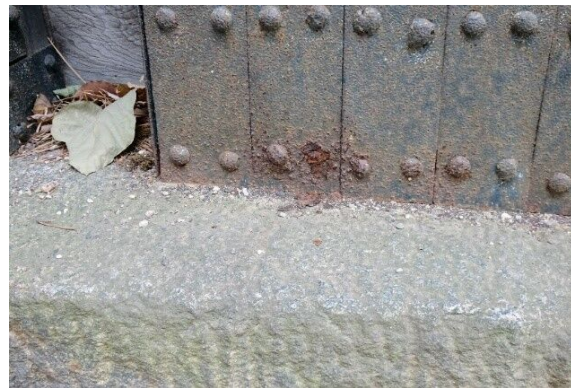
写真 2-14【旧二之丸東二之門（A04）】鉄の欠損

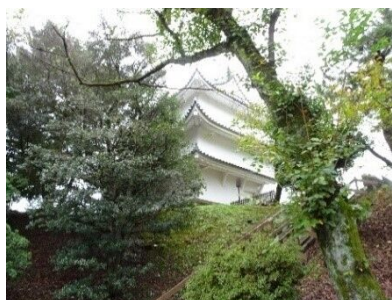
西南隅櫓の周辺は樹木が多く本丸側から全景を捉えることはできない(写真3-1)。また、建造物東側にあるマツの大木は樹高も高く、枝張りも大きいことから、櫓の採光・通風を阻害している(写真3-2)。多くの樹木が石垣上に植樹されており、風の影響を受けやすい。このため、倒木、枝の折損及び落下による建造物の破損、落葉の屋根面への堆積、雨落ちの詰まりが懸念される。

写真 3-1 西南隅櫓の周辺現況

倒木により重要文化財(建造物)を破損させる危険性がある樹木を対象に、樹木内部のウロ及び枯れ枝の有無を定期的に点検し、樹木の健全性を確認していく必要がある。また、落葉による雨落ちの詰まりや屋根面への堆積等に対する保守点検及び清掃を実施する。

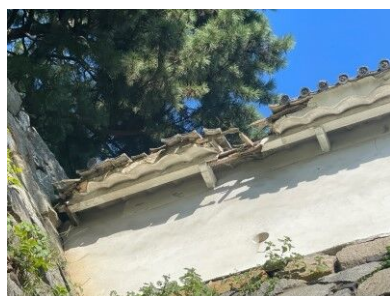
写真 3-7 表二の門附属土塀屋根の破損 写真 3-8 大手二之門の樋詰まり 写真 3-9 大手二之門の排水路堆積

重要文化財(建造物)の健全性を維持するためには、屋根上の草木を除草し、併せて葺き土等の瓦下地の状況を把握したうえで、破損部分は修理を行う。

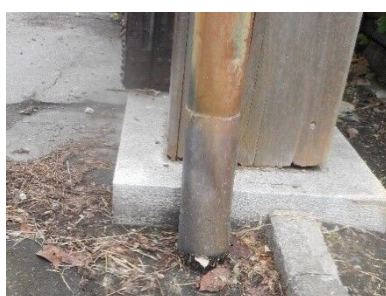
有料区域でないこともあり、全般的に日常の点検・清掃が不足している。門の北側及び南側に位置する雁木を覆うように樹木が茂り、落ち葉が樋を詰まらせている(写真 3-8)。このため排水機能が停止し、あふれた雨水が樋金具を伝って控柱を腐朽させる可能性がある。また、アスファルト舗装上に排水を堰き止めるかたちで礎石が据えられていることから、雨水によって流されてきた落ち葉や土砂が堆積し、草が繁殖し、足元周りが湿潤な環境にある(写真 3-9)。
