特別史跡名古屋城跡全体整備検討会議 石垣・埋蔵文化財部会(第 68 回)

## 天守台及び周辺石垣の保存対策について

## 特別史跡名古屋城跡内の石垣保存方針策定について

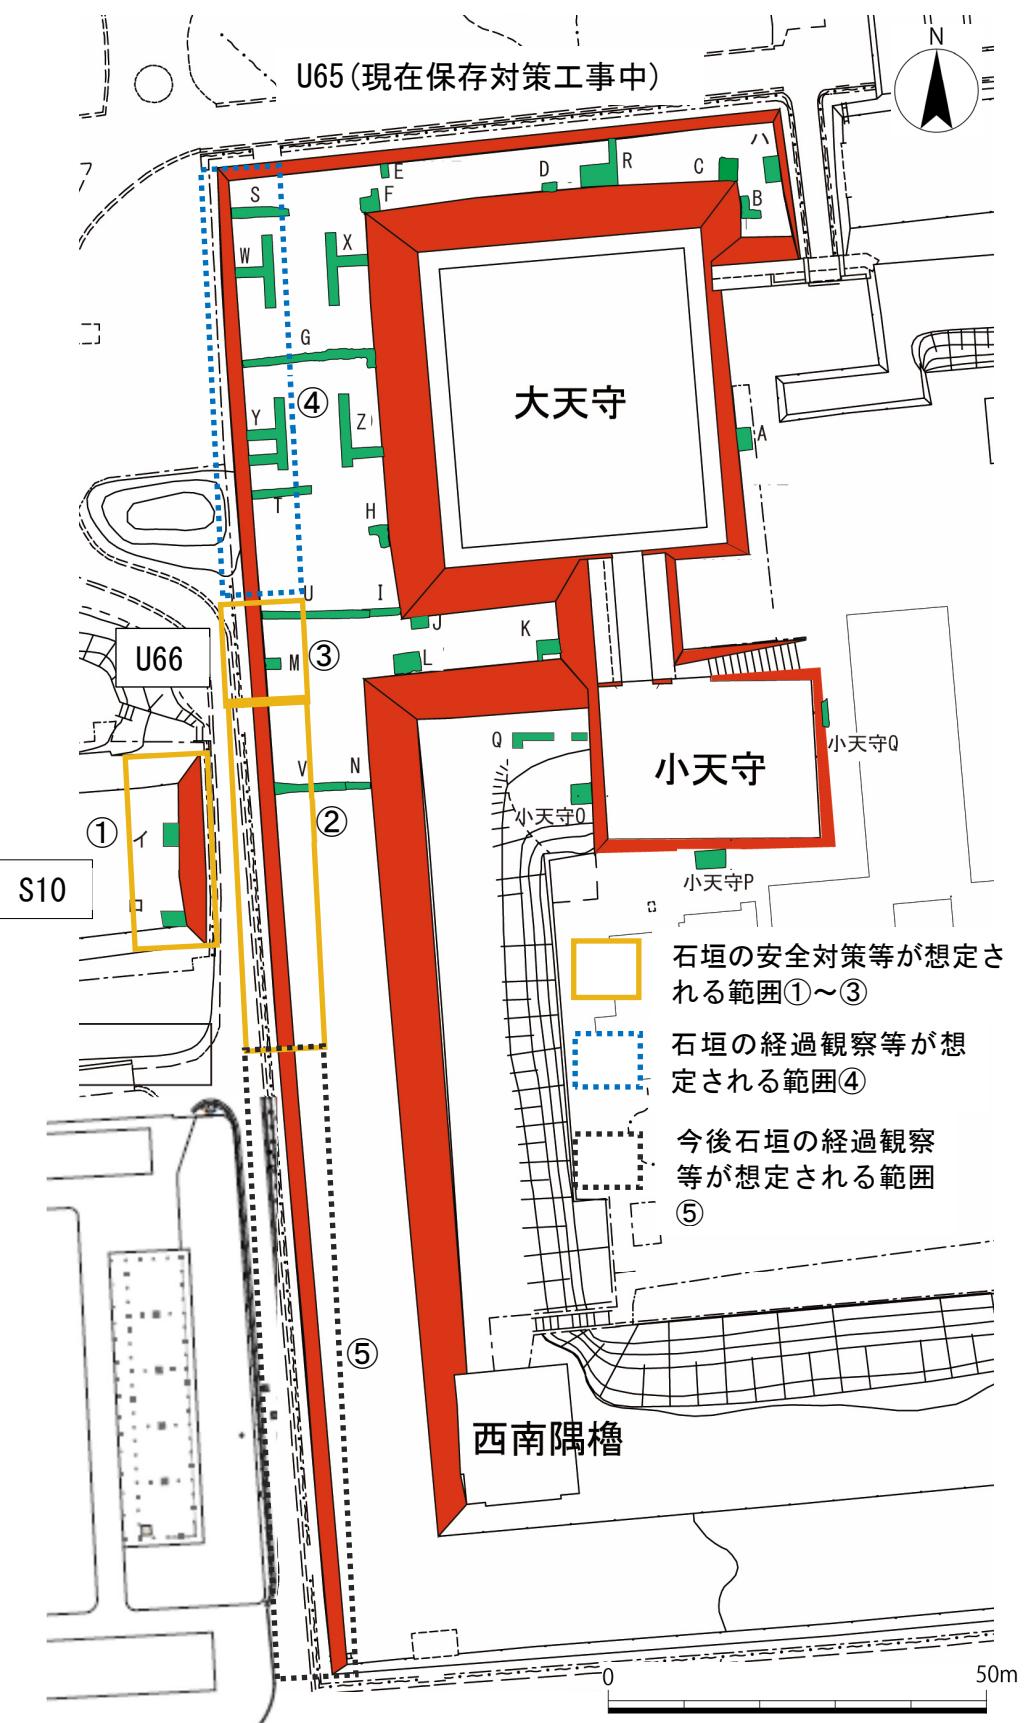
図1 石垣保存対策における今後の対応について (U66, S10)

石垣の範囲	該当調査区	内容
S10	範囲① イ、ロ	<ul style="list-style-type: none"> <li>動線：観覧者動線である。</li> <li>石垣の状況：石壘状の石垣である。S10は、地下部分では近世期の姿を残しているが、積み直しの際に裾部付近にて築石を後ろに控えて積み上げており段差が生じている。安定性の面で課題がある。U66のうち範囲②は、調査区Vは築石が築城期盛土に埋まるが、付近は近世に積み直された可能性もある。S10の背面となる。石材の割れ、間詰石の抜けもみられる。</li> </ul>
U66	範囲② V	<ul style="list-style-type: none"> <li>対応：観覧者動線であり、S10は安定性に課題があることからS10およびその背部について石垣の安全対策が必要である。石材補修、間詰石補充の必要がある。</li> </ul>
U66	範囲③ M	<ul style="list-style-type: none"> <li>動線：観覧者動線である。</li> <li>石垣の状況：調査区Mで、根石付近まで築城期以降の改変が及んだことが確認された。濃尾地震後に「崩壊」、「孕ミ」が生じた箇所と重複しており、少なくとも2度積み直された可能性がある。石材の割れ、間詰石の抜けもみられる。</li> <li>対応：M区周辺では根石まで及ぶ改変、二度に渡る積み直しが想定され、観覧者動線下にあるため、石垣の安全対策が必要である。石材補修、間詰石補充の必要がある。</li> </ul>
U66	範囲④ U, T, Y, W, S	<ul style="list-style-type: none"> <li>動線：観覧者動線ではない。</li> <li>石垣の状況：調査区U, T, Sは築石が築城期盛土に埋まるが(調査区Y, Wは未確認)、一部は濃尾地震後に「崩壊」、「孕ミ」が生じ、積み直された。石材補修、間詰石補充の必要がある。</li> <li>対応：近代に一部積み直されている。観覧者動線から離れているが、天守台西面を正面から観察できる。観察可能箇所は動線方向へ退避が可能。有事の避難方法検討等とともに、今後の変状に備え経過観察等や必要に応じ表面補修を行う必要がある。</li> </ul>

U66	範囲⑤	<ul style="list-style-type: none"> <li>動線：観覧者動線である。</li> <li>石垣の状況：一部は濃尾地震後に「崩壊」、「孕ミ」が生じ、積み直された。石材の割れ、間詰石の抜けもみられる。</li> <li>対応：近代に一部積み直されている。観覧者動線下だが、動線西側の遺構展示エリアに退避が可能。有事の際の避難方法検討、経過観察等の必要がある。石材補修、間詰石補充の必要がある。</li> </ul>

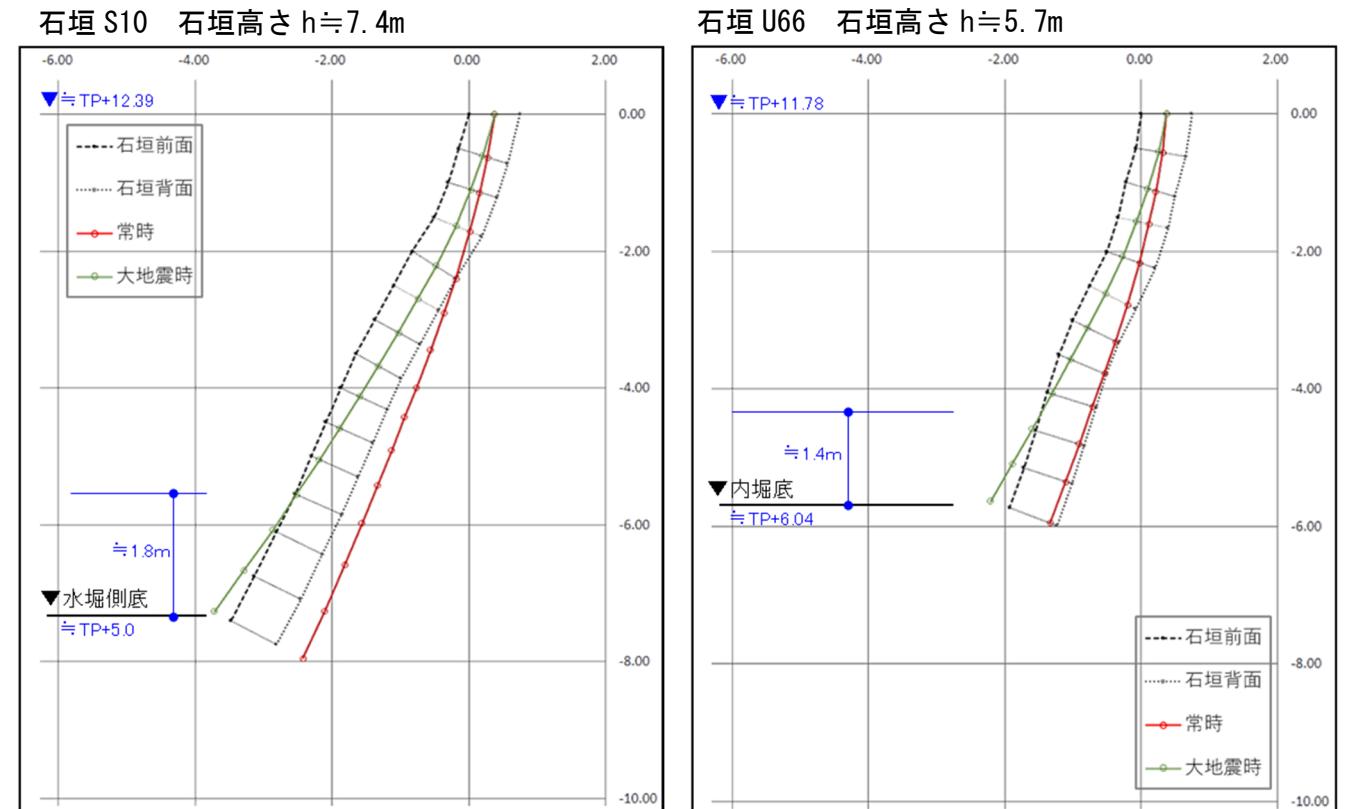
図6 鶴の首（小天守西）累積示力線図

区分	累積示力線図より	判定
常時 (Kh=0)	<ul style="list-style-type: none"> <li>合力作用位置の最下端は石垣 S10, U66 とも築石のつま先より後方にある。</li> </ul>	⇒石垣 S10, U66 とも、常時においては概ね安定している。
大地震時 (Kh=0.24)	<ul style="list-style-type: none"> <li>示力線は水平力が大きくなると石垣前面方向に移動する。</li> <li>合力作用位置の最下端は石垣 S10, U66 とも築石のつま先より前方にある。</li> </ul>	⇒石垣 S10, U66 とも、大地震時においては石垣が不安定となる。

判定により、さらなる検討が必要と言える。

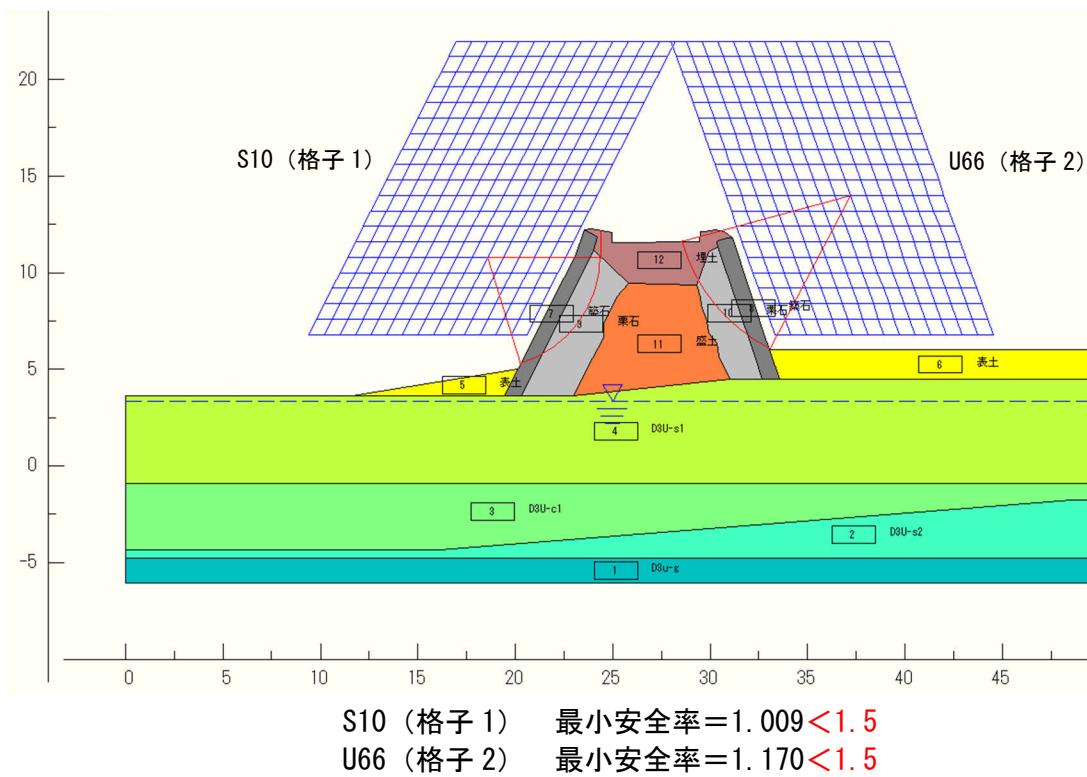
図 8 常時の安定計算結果【未対策】

S10 (格子 1) 安全率		
区分	最小安全率計算結果	評価
常時 (Kh=0)	1.009<1.5	NG
大地震時 (Kh=0.30)	0.688<1.0	NG

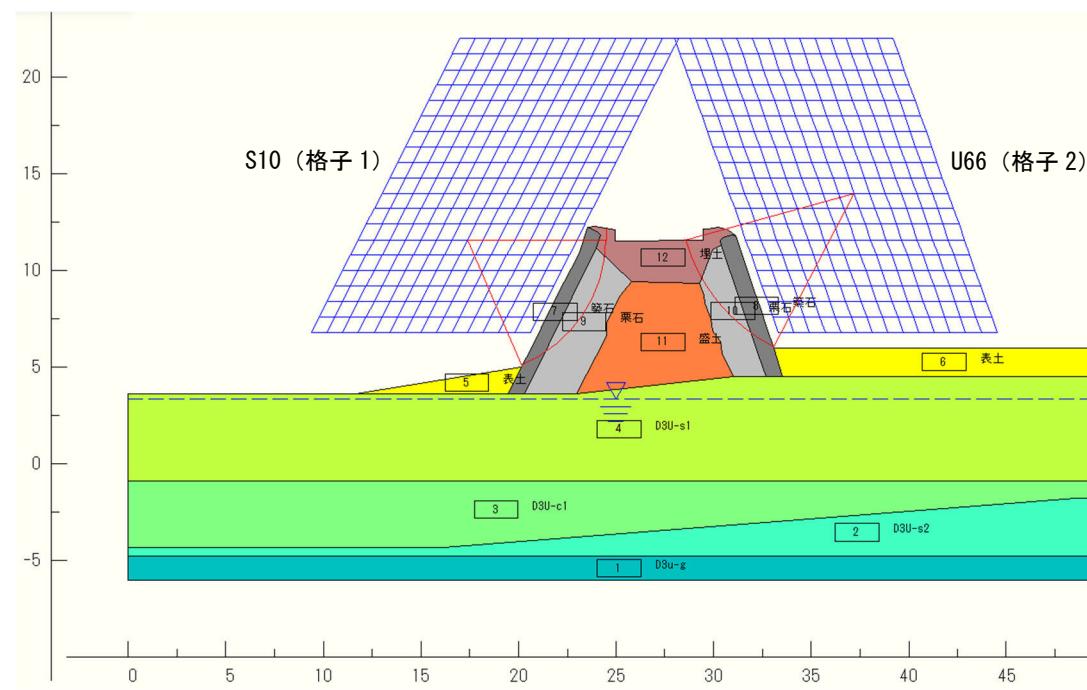
図 9 大地震時の安定計算結果【未対策】

U66 (格子 2) 安全率		
区分	最小安全率計算結果	評価
常時 (Kh=0)	1.170<1.5	NG
大地震時 (Kh=0.30)	0.784<1.0	NG

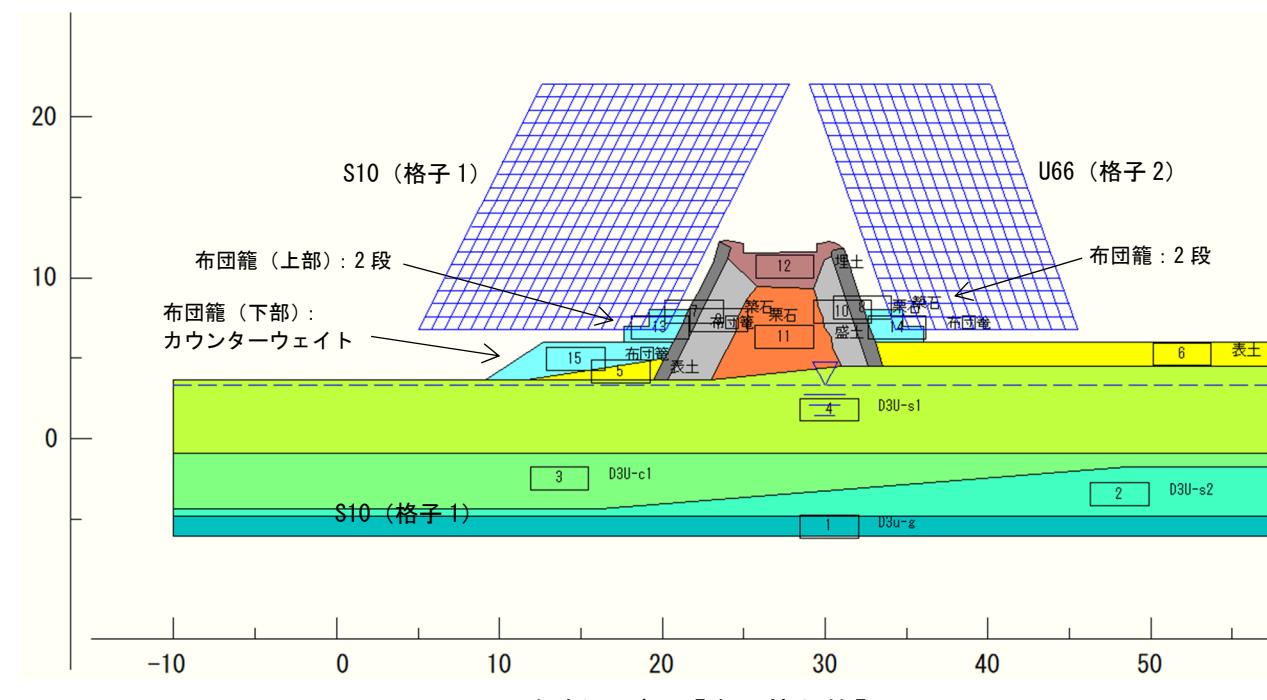
図 10 解析モデル【布団籠対策】

- S10 側
  - 布団籠（下部）：主に大地震時の地盤の円弧すべりを抑制するためのカウンターウェイトを設置  
～T.P. +6.0m（最大厚さ 2.36m）
  - 布団籠（上部）：幅 3m×高さ 1m + 幅 2m×1m の 2 段
- U66 側
  - 布団籠：幅 3m×高さ 1m + 幅 2m×1m の 2 段

S10 (格子 1) 安全率		
区分	最小安全率計算結果	評価
常時 (Kh=0)	1. 517 > 1.5	OK
大地震時 (Kh=0.30)	1. 014 > 1.0	OK

U66 (格子 2) 安全率		
区分	最小安全率計算結果	評価
常時 (Kh=0)	1. 591 > 1.5	OK
大地震時 (Kh=0.30)	1. 033 > 1.0	OK

本項で行った安定性解析検討モデルの布団籠対策を行うことで、大地震時においても、解析の安全率を満足できることが確認できた。

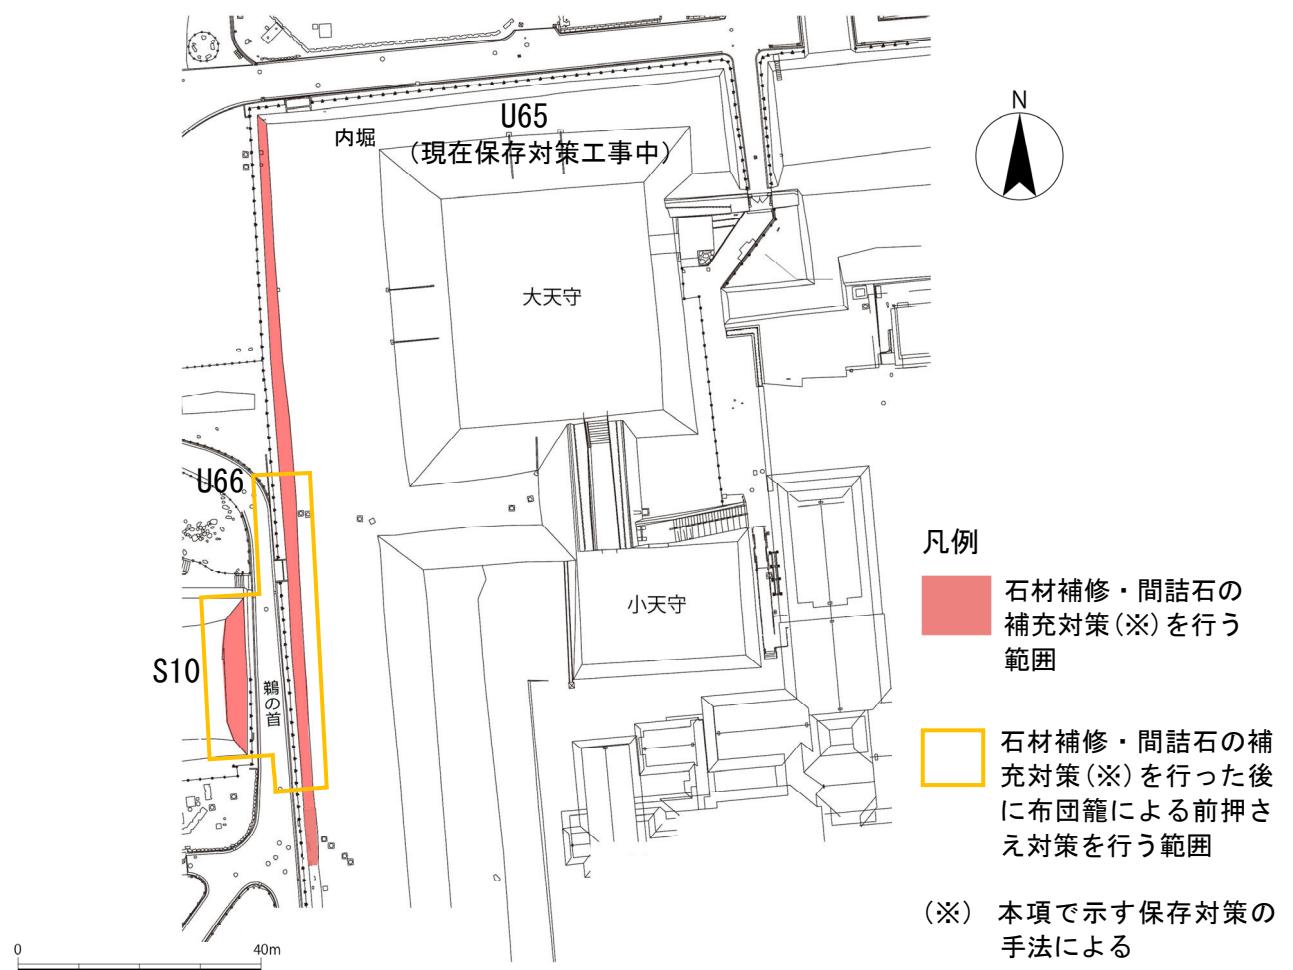
図23 石垣 U66, S10 の保存対策範囲

石垣 U66, S10 については、被熱による劣化は受けていないが、間詰石の抜け落ちや、石材の割れ・剥離などがみられる状況である。補修の手法としては、被熱の有無の違い等はあるが、石材の劣化等の現象は共通するものと捉え、原則として石垣 U65 の保存対策で整理した手法に倣うものとする。

3の(2)の通り、今回、布団籠による前押さえによる地震対策に先立って、「石材補修・間詰石の補充」による保存対策を行う。その範囲を図23に示す。

石垣 U66, S10 における保存対策の具体的な手法として、以下に示すとおり「ア 間詰石の締め直し、補充等」と「イ 破損石材の修理」を行う。

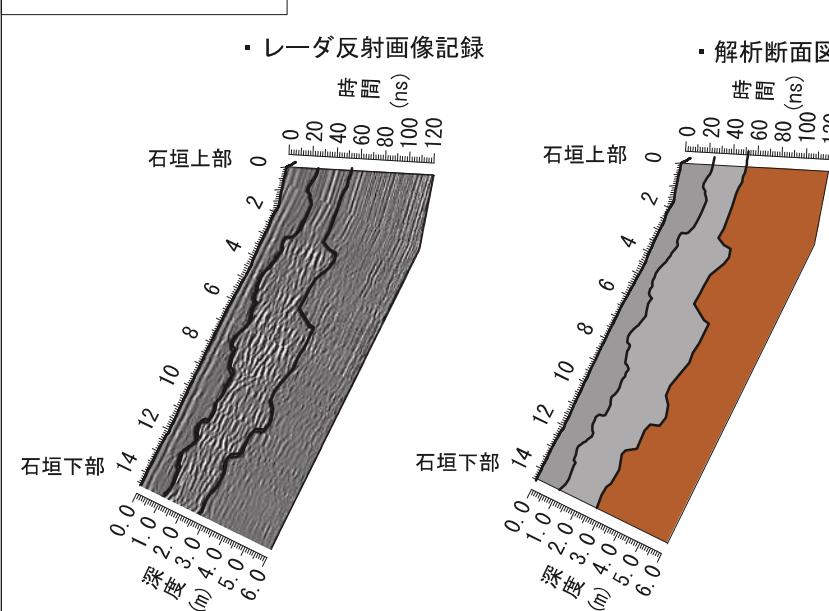
021H ⑩測定結果

築石控え長は最短0.43m・最長1.46mであり、中段～下段が長い傾向にあり、栗石は石垣中段に比べ、上段部と下段部においてやや薄い傾向が見られる。

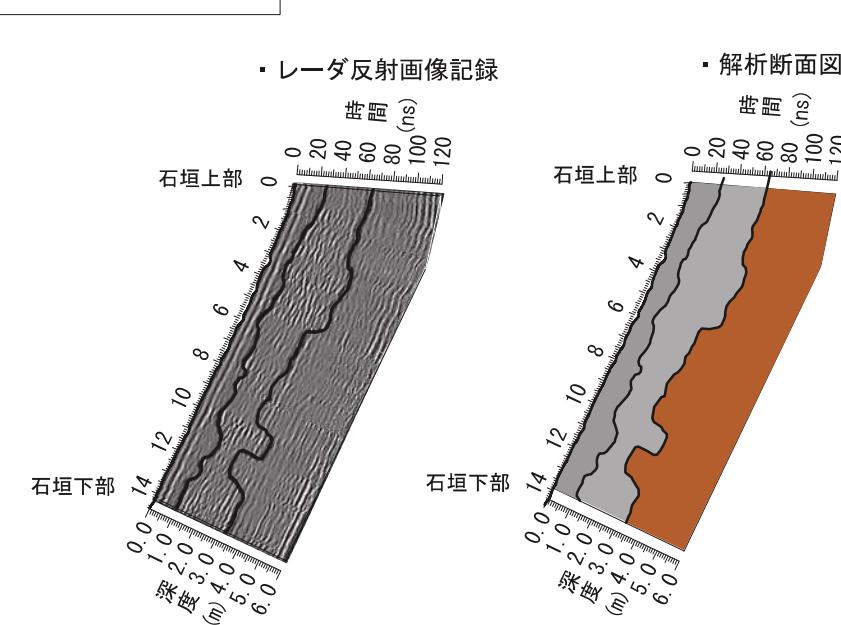
022H ⑯測定結果

築石控え長は最短0.65m・最長1.5mであり、下段部が長い傾向が見られ、栗石は11m付近において薄い傾向が見られる。

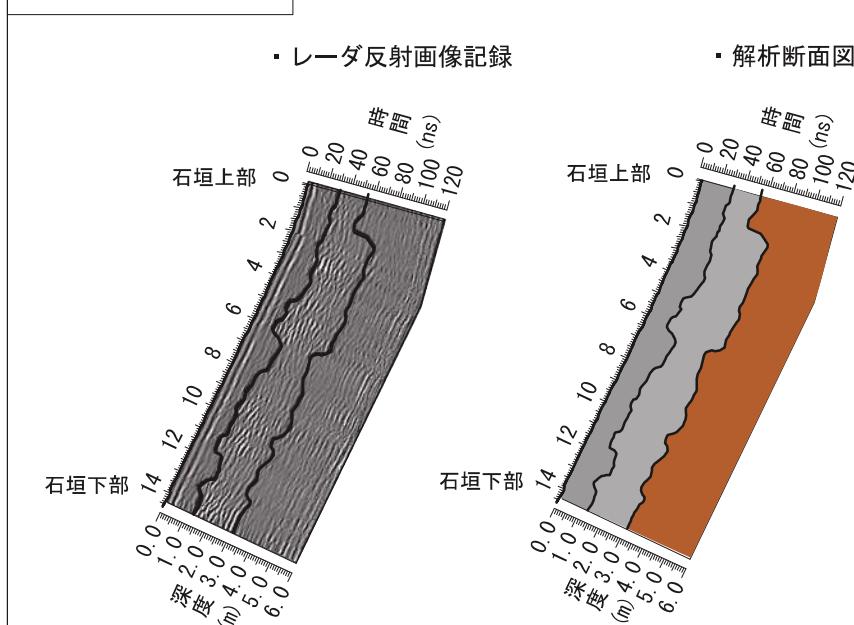
022H ⑰測定結果

築石控え長は最短0.62m・最長1.52mであった。栗石は上段部において比較的にやや薄い傾向が見られる。

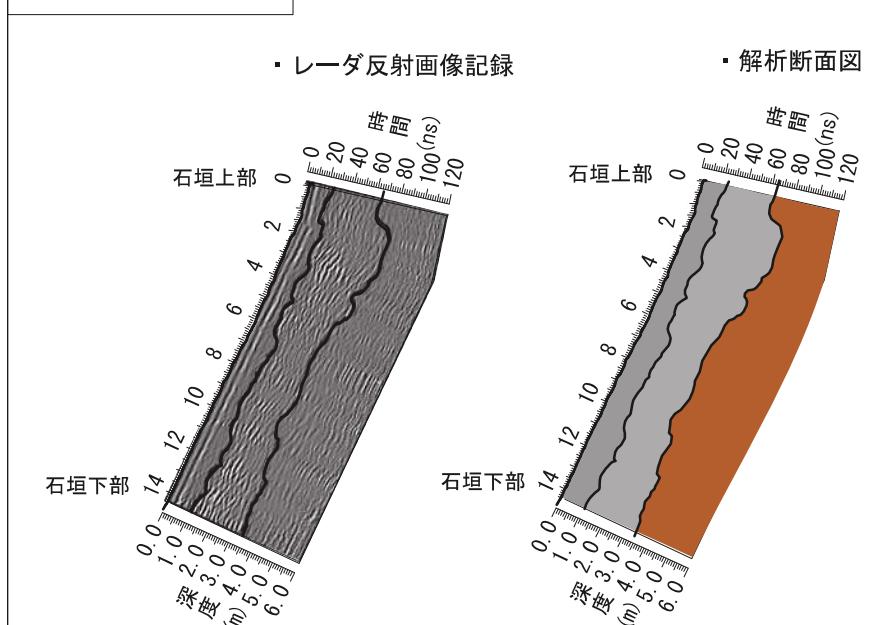
022H ⑱測定結果

築石控え長は最短0.75m・最長1.58mであり、中段から下段にかけて長くなる傾向が見られ、栗石は全体的に厚く、特に上段部付近が厚い傾向が見られる。
