特別史跡名古屋城跡

# 本丸内堀発掘調査報告書

(令和元年度・令和2年度)

名 古 屋 市

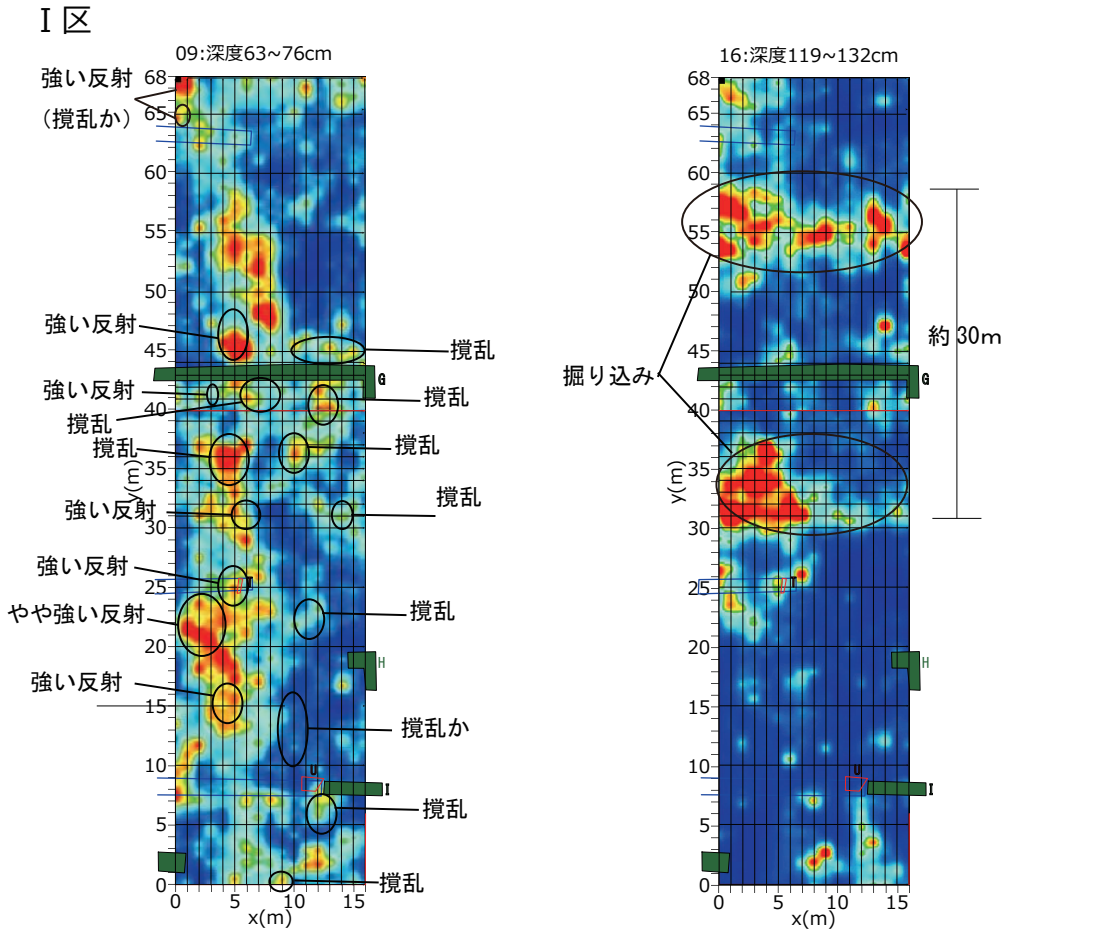
図 14 TS 平面図 主な攪乱位置

今回の GPR 探査において、地中の異物の多さと種別の見極めが困難であることから T S 平面図を積極的に使用することは控えた。図 14 は各地点の 60 ～ 70cm 付近の T S 平面図にプロファイル図で主に攪乱と判断した反射を投影させた図である。プロファイル図における深度は考慮せず記しているため、必ずしも反映されているとは限らない。また、上層から反射についても強く記されている可能性がある。全ての T S 平面図に反映させてはいないが、戦災ゴミと考えられる異物だけでなく、全ての円角礫や瓦が反射として投影されるため、堀底に対する全体の異物の広がり状況を示しているといえるだろう。

今回のGPR探査の結果、地点ごとに異なる特徴が確認された。Ⅰ区はこれまでの堀の埋没過程をたどるような形で、層状の反射が何層も確認され、その個々の時期の特定までは困難なもの、戦後の攪乱と見極めについては有効なデータを得ることができた。また、全体的に堀の外側（西側に）多く攪乱が2～5m程度の小さなスポット上に存在している可能性を明らかにした。Ⅱ区は攪乱を含む遺物の反射が多くまた、厚く層状に分布している例もある。攪乱の散布状況はⅠ区同様、堀の外側（北側）に集中することが判明した。また堀の幅が狭いせい、攪乱の分布のスポット単位もⅠ区よりも大きく、量も多い印象がある。Ⅲ区はⅠ、Ⅱ区と異なり、過去の修復や、戦後の戦災ゴミの層などの堆積状況が把握できない。全体的に同じような反射が見られ、また、攪乱のスポットもそれほど多くは見られない（図14・15）。全体図にはめ込んだ図15とともに攪乱の広がりを考える上では参考程度に捉えた方が良さだろう。

また、前項で触れた堀底にある溝状の反射であるが、この溝間の反射もその外側の反射とは異なっており、何らかの意図が働いていた可能性を示唆させるものである（図14上段右・図16）。この周辺は本丸建造時に、小天守の建造が計画された地帯であり、関連性を窺わせるものである。ただ、平成30年の地盤調査のボーリングでは他の地点と変わらない結果を示し、溝の存在は明らかとならなかった。GPR探査はその遺構の性格まで探ることはできず、他の角度から、今後さらに精査を進めていく事により、明らかとなることが期待される。

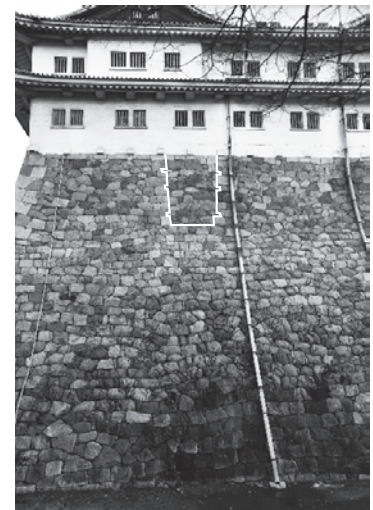
図 58 天守縄張計画の変遷図 (名古屋城調査研究センター編 2022 を一部改変)

天守周辺の縄張については、異なる表現の数種の図面が存在しており（図58）、計画から築城までの過程で数回の縄張変更が行われた可能性が従来から指摘されてきた。今調査で検出した石列を石垣基部と仮定すれば、現在も大天守台石垣西面に存在する開口部状の痕跡（以下「切り欠き」とする）（図58）との位置関係から、図58（1）の「なこや御城惣指図」に近いと思われるが、石列西端部が隅角部として成立するか確認できず、北石列と南石列西端が繋がるならば石材が存在するであろうY区北側の東西トレンチに石材が見られなかったこと、さらに南北石列とも大天守台石垣に確実に接続されていなかったことなどから、未完成の可能性なども含め検証の余地は多い。
