## 〈資料紹介〉名古屋城小天守台西から出土した鯨瓦

西本 茉由

Shachihoko, excavated from the west of the small castel tower of Nagoya Castle

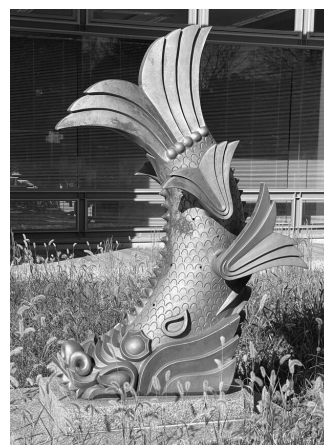
写真4 鯨瓦（日本城郭研究センター前 筆者撮影）

鯨瓦とは屋根の棟飾りに使われる瓦のうち、鯨の形をしているものである（写真4）。では鯨とは何かというと、海洋哺乳類のシャチのことではなく、想像上の生き物のことを指している。姿は魚で頭は虎であり、火除けの加護があるとされている。

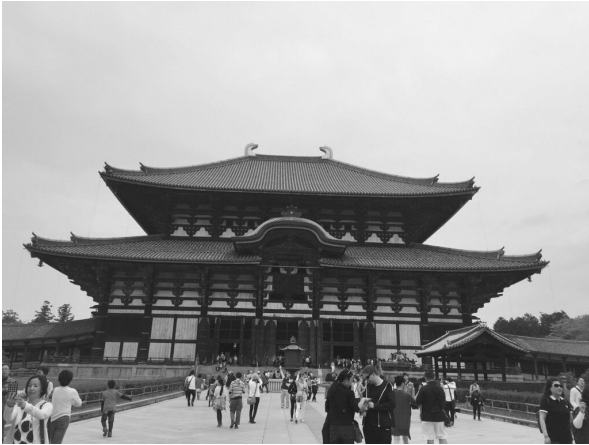
写真5 東大寺大仏殿の棟を飾る鴟尾（筆者撮影）

同じく屋根飾りとして葺かれてきた瓦に「鴟尾」がある。鴟尾は日本において古代より使われており、寺院や宮殿の棟を飾っていた（写真5）。石製品、木製品、金属製品があるが、ほ
