名古屋城調査研究センター 年報 2  
令和 2 年度

名古屋城調査研究センター

# I 調査研究事業

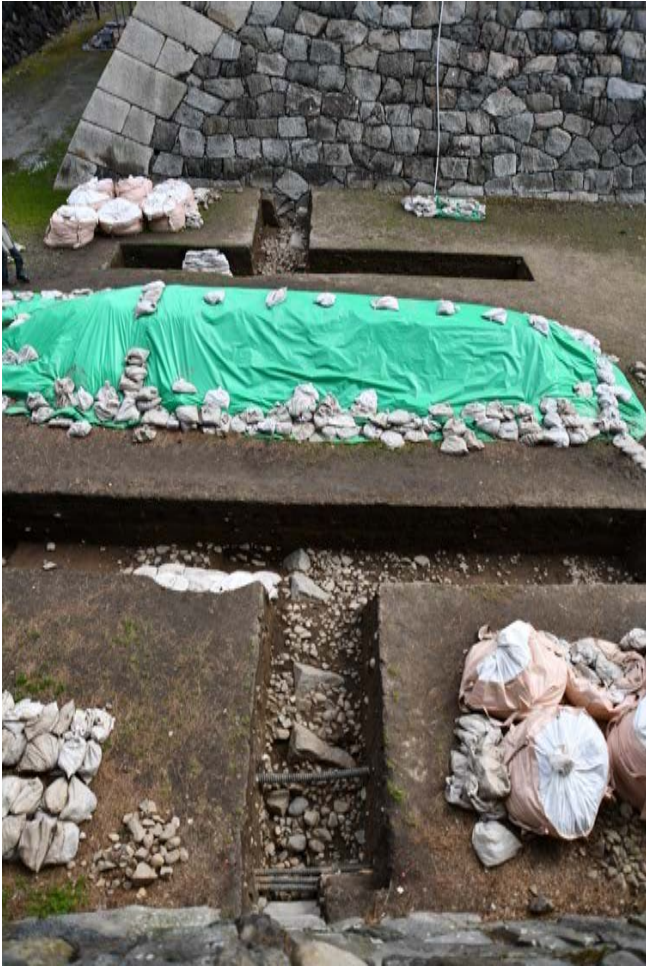
「北石列」／手前 W、奥 X トレンチ

礫群は近世埋土と思われる土層の下位あたりに集中しており、5～20cm大の円礫と多くの瓦片が混在した状態であった。礫群を含む近世埋土は、おそらく江戸時代中期の宝暦修理(1752～1755)以降の堆積と推定され、礫群は宝暦修理時に敷かれた可能性が高い。礫群の検出を進めていく過程で、まず北西のWトレンチで、大型石材が並んでいる状態を発見した。その後、4つのトレンチすべてで大型石材の並びが確認され、北側のW・Xトレンチで見つかった北側に面を持つ石列を「北石列」、Y・Zトレンチの南側に面を持つ石列を「南石列」とした。19個を数えた石列石材は、岩種がほぼ花崗閃緑岩に限定され、築城期盛土または地山と推定される砂質土を掘り込んで据えられていることが判った。

西側(御深井丸側)石垣との関係は、北側Wトレンチでは石垣から約2m離れたところで、南側Yトレンチでは約1mで石列が終わっており、石垣との間は礫で充填されていた。

東側(大天守台側)石垣との関係は、北側Xトレンチでは、石垣前面が宝暦修理の際に掘り返され、石列が石垣に明確にすり付く状況を確認できなかった。一方、南側Zトレンチでは、天守台石垣から約1.5mのところまで達していないことが判った。

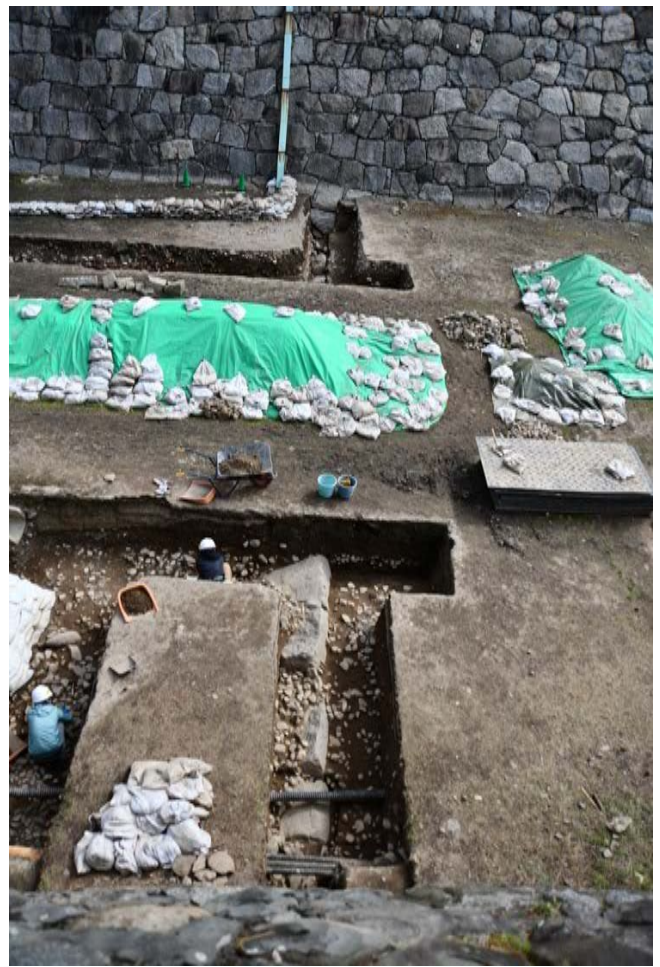
「南石列」／手前 Y、奥 Z トレンチ

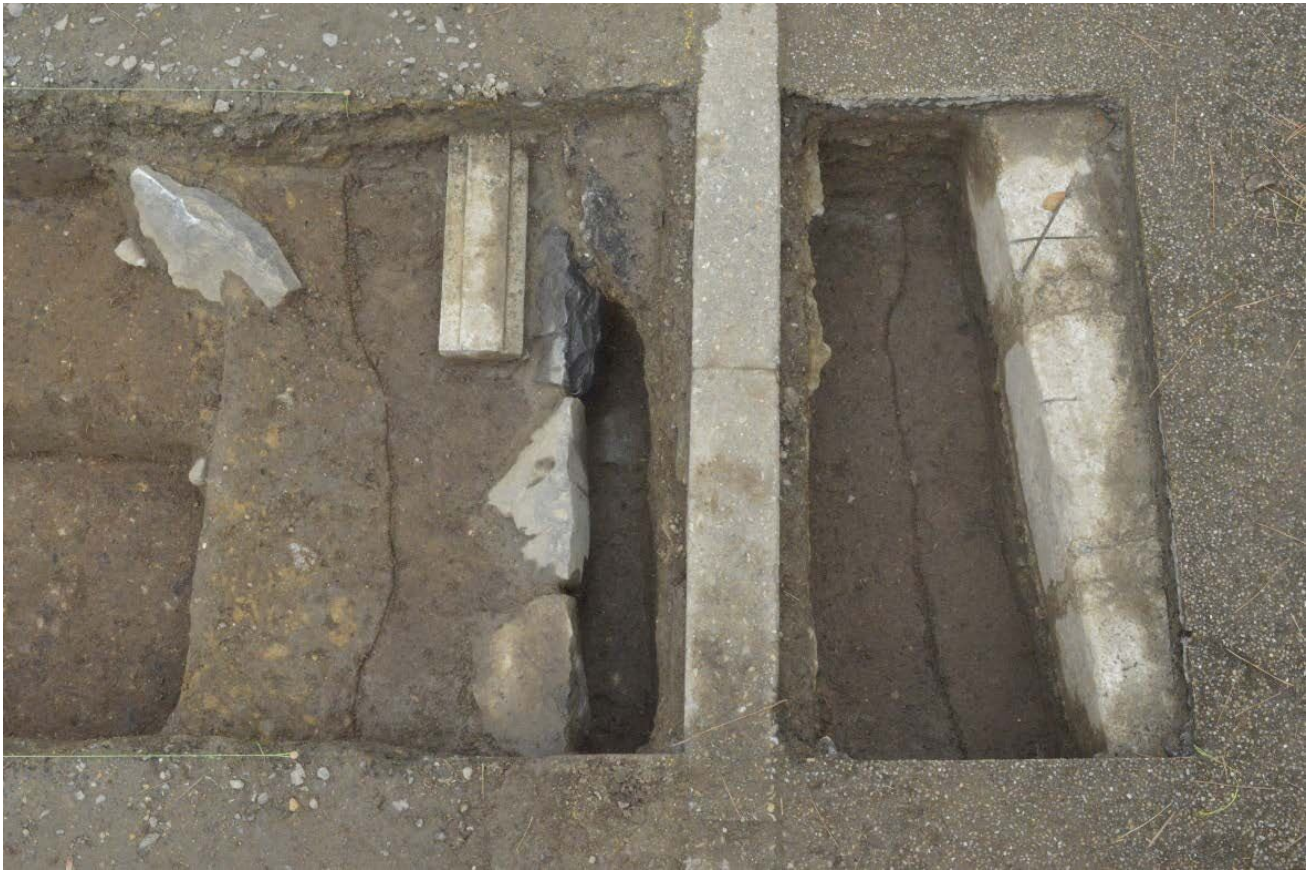
B区溝状遺構(西から)

遺構としては、B区で砂岩質間知石4石からなる溝状遺構が検出された。『金城温古録』には、B区付近には「水道」があったことが記されており、溝状遺構は「水道」の一部と考えられる。その他に明確な遺構は検出されず、調査地区における遺構の密度は低いことが確認された。

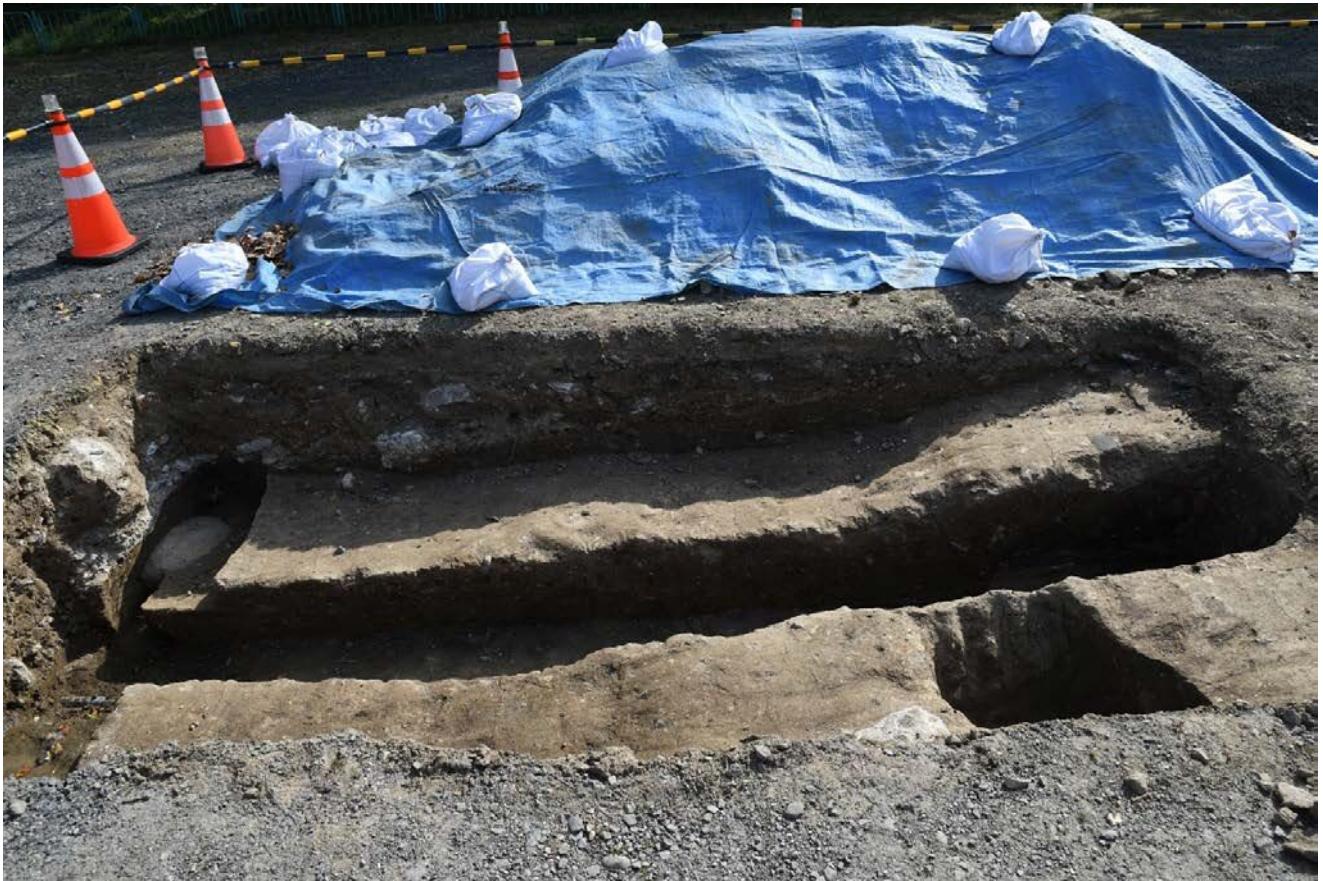
T-13 西より

T-13ではトレンチの北端で向屋敷の北境に関連すると思われる扁平な自然礫を、標高13.0mで確認した。これは境界に関わる構造物の礎石または根固めに当たるものと思われる。またトレンチの北側では、粗砂からなる盛砂をトレンチ中央にある水道管の攪乱坑内の土層で確認した。他地域の例から馬場関連の遺構である可能性が高い。

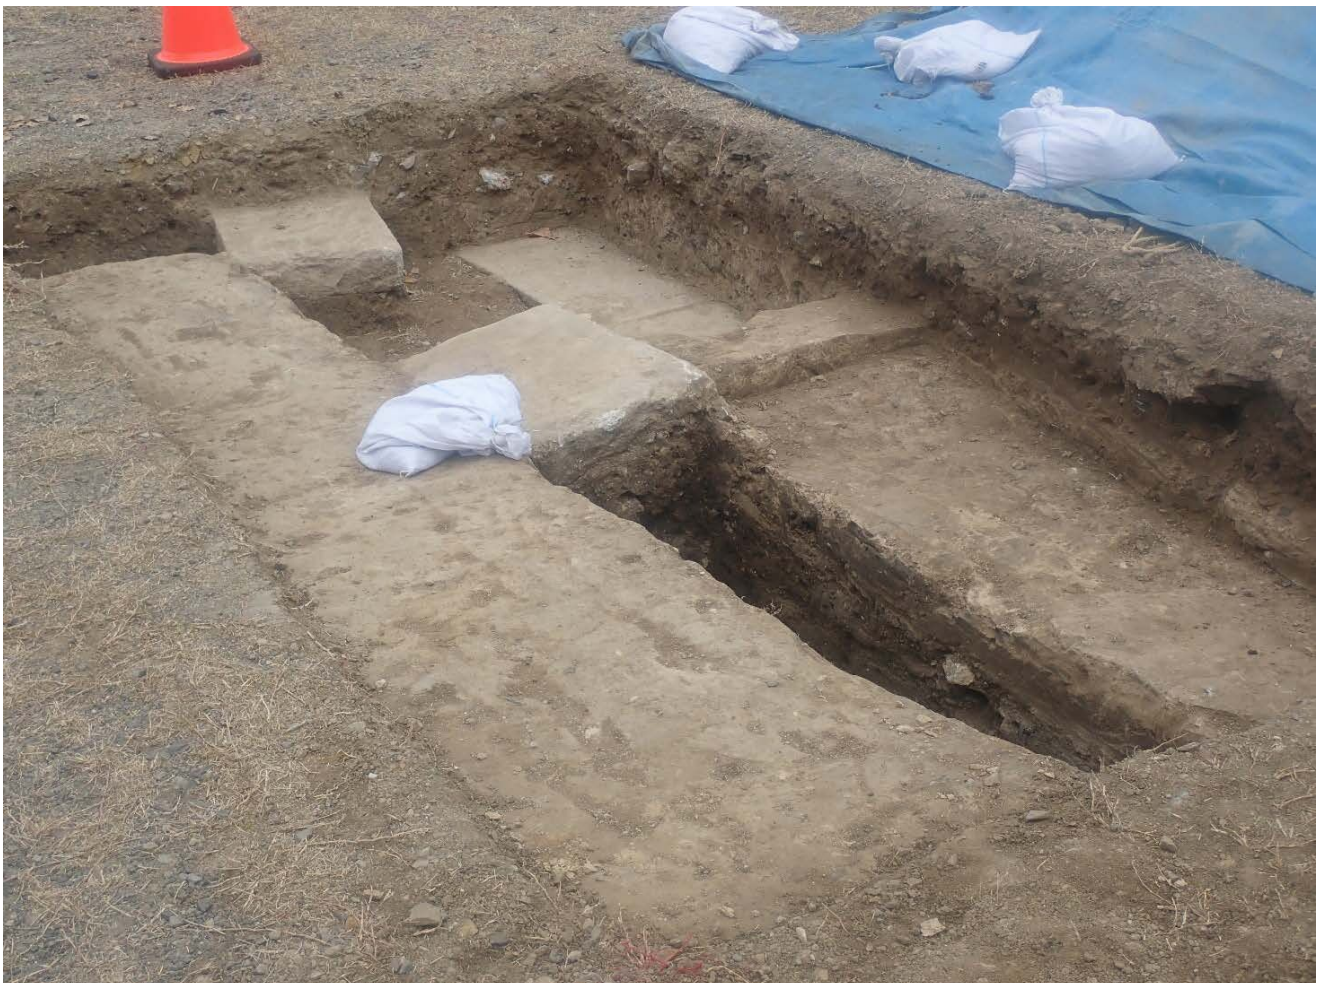
T-14 南西より

T-14では標高13.1mで表面が磨かれた花崗岩の板石4枚を検出した。うち東側の2枚は敷石状にならべており、この状況は調査区外の東にも続く可能性がある。近代に入ってからこの地区は第六聯隊の厩が存在したことから、厩に関わる遺構である可能性がある。またトレンチの南側では、トレンチ中央にある水道管の攪乱坑内の土層から標高12.8mと13.0mに近世の硬化面を確認した。

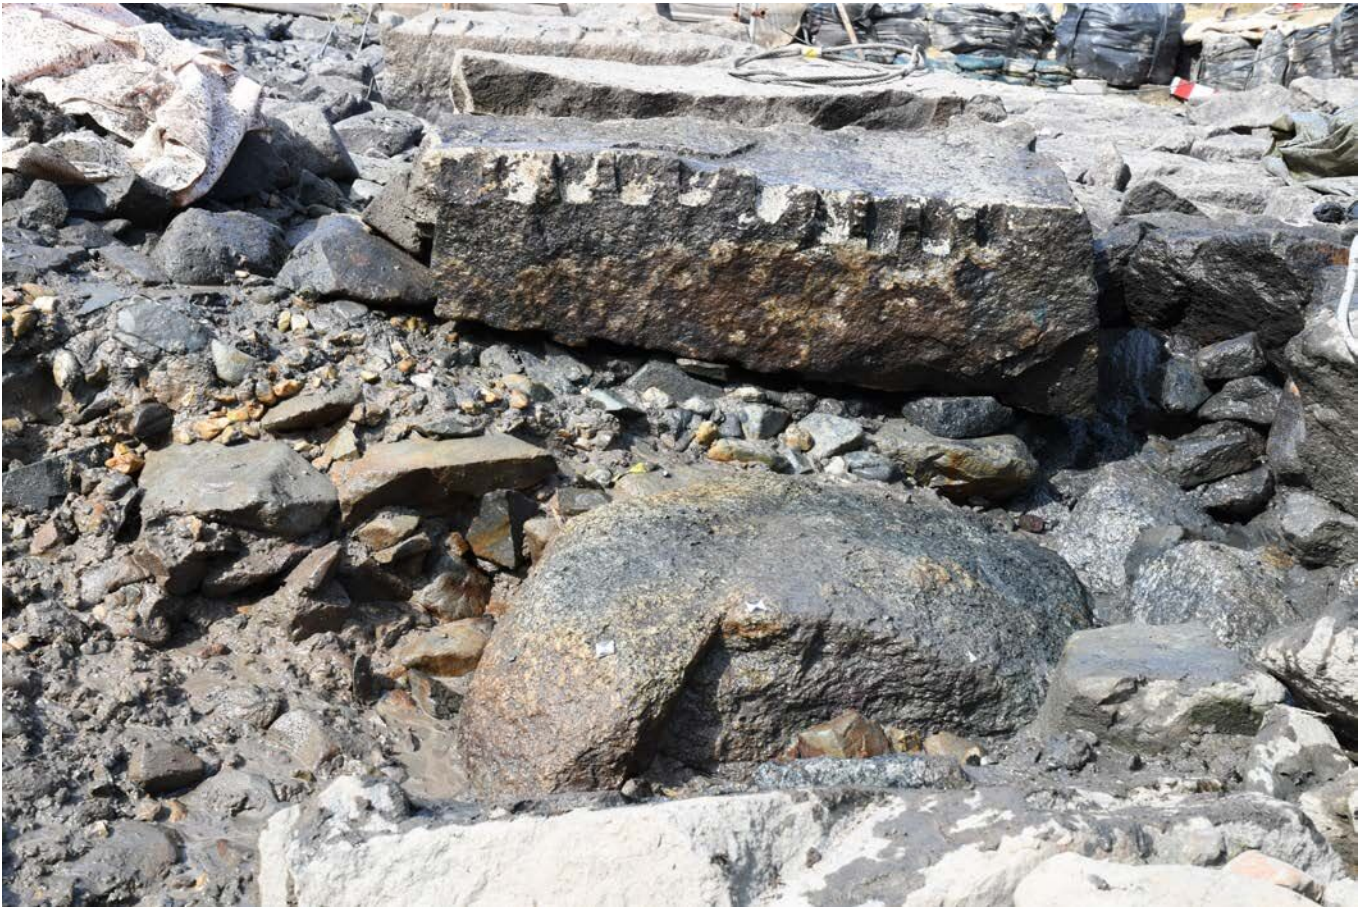
南側トレンチ石尻状況

南トレンチでは栗石の除去を行った結果、築石の石尻があがったため前面が立ち上がり、上部の石材が逆石状に変状したことが確認できた。築石下部には介石が丁寧に配置されており、慶長期の石積みの特徴を確認することができた。

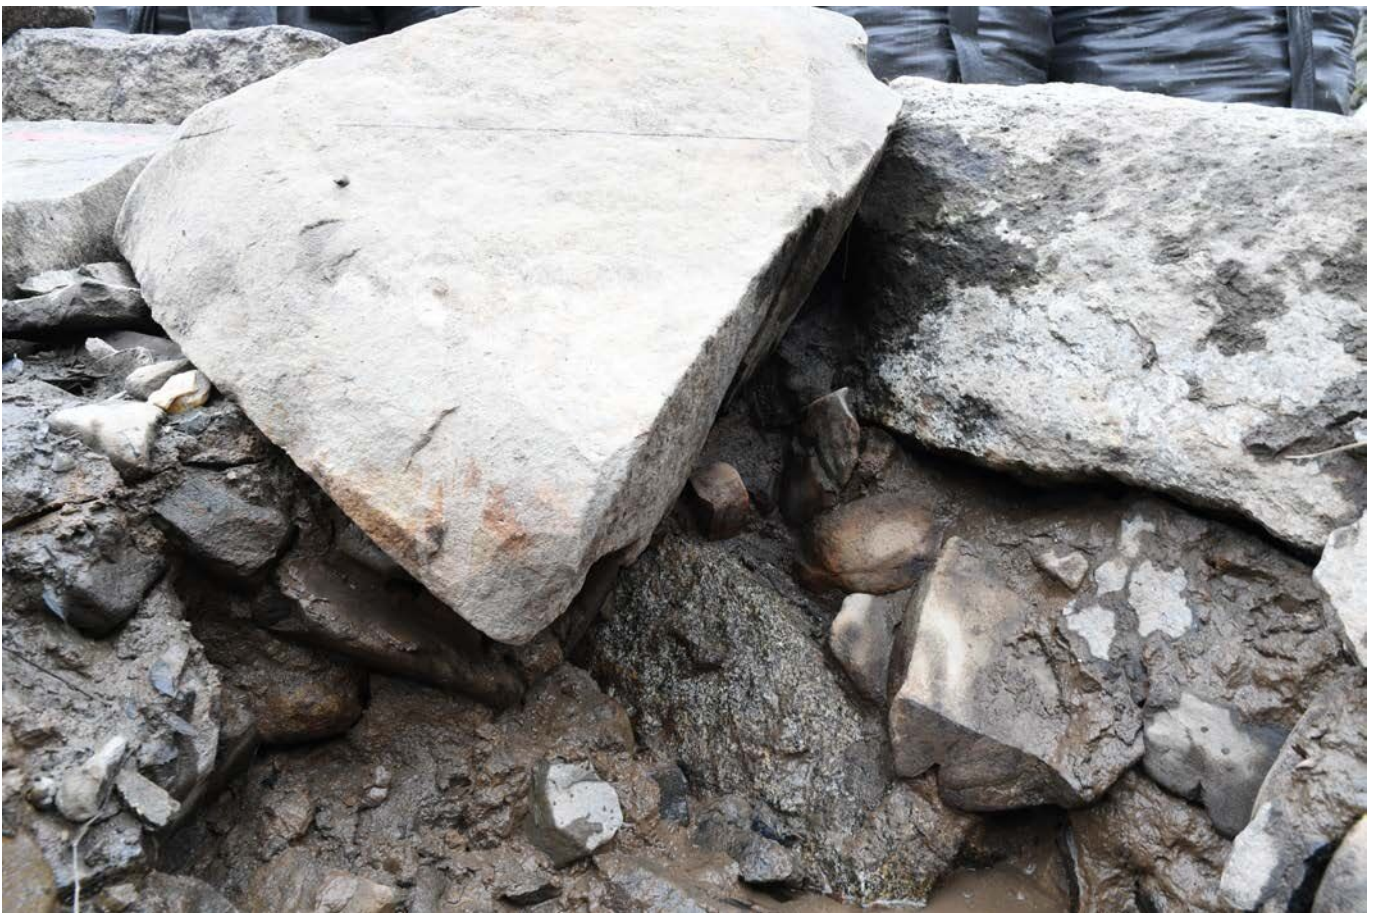
北側トレンチ逆石の下部築石状況

北トレンチでは栗石の除去と逆石の撤去を行った。結果として、逆石の下部の築石は上部が丸まっており、さらに前面が立ち上がるような変状をしていることが分かった。そのため、逆石と下部の築石の接点で、逆石が前面に滑り出すような形になっていることを確認した。

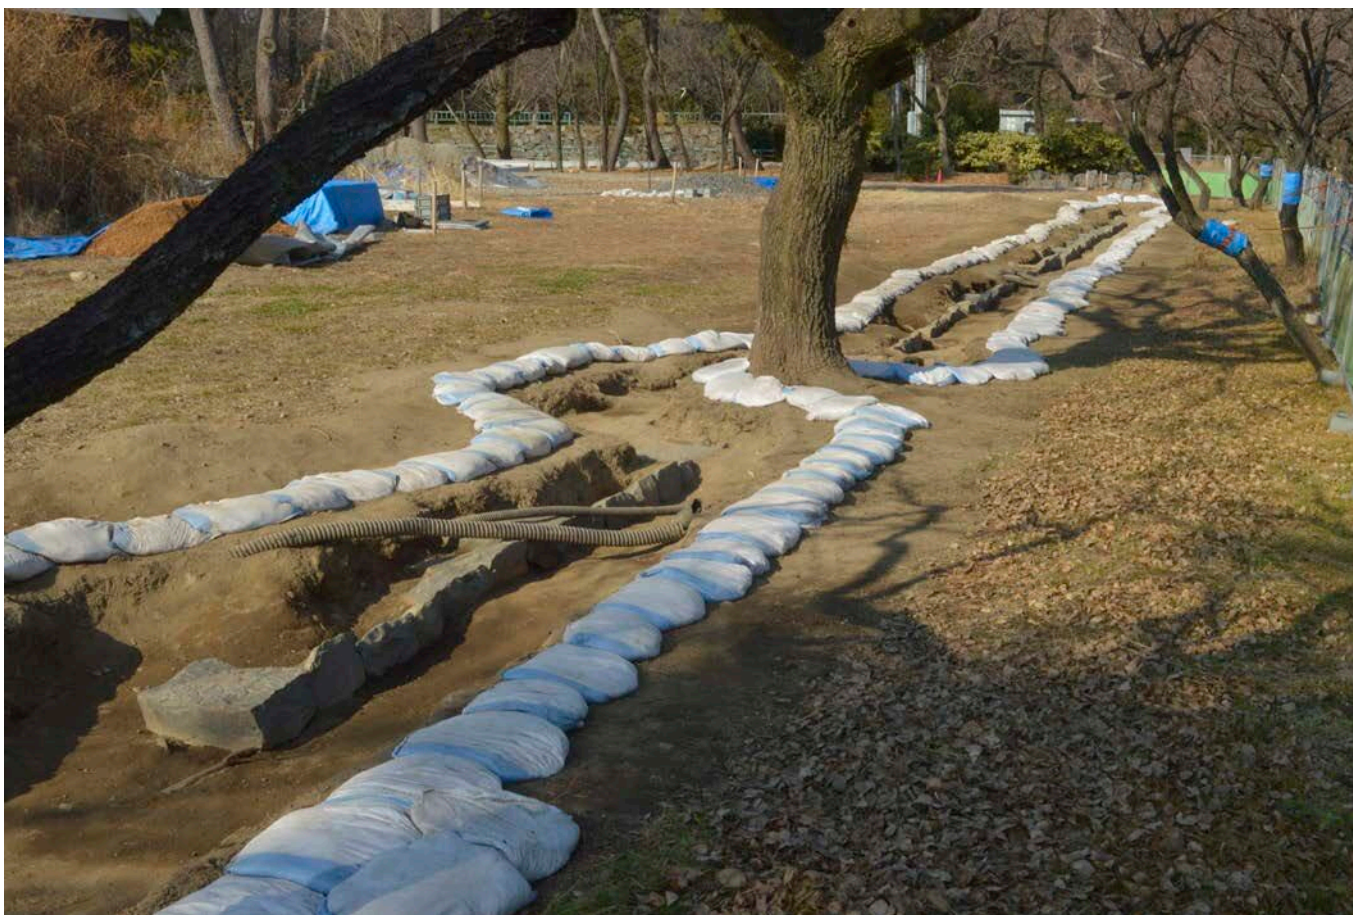
石列の修復状況

①では、調査区内の攪乱土を取り除き、抜き取り痕跡等の検出に努めた。検出した抜き取り痕跡と移動した石材底面の形状を比較するとともに、過去の調査で検出した石材の写真との照合や、隣接する石材どうしのかみ合わせの検討も行い、移動した石材の原位置を特定・推定した。つづいて、石材の高さや角度を調整しながら石材を原位置と推定される箇所に戻し、遺構を復旧した。

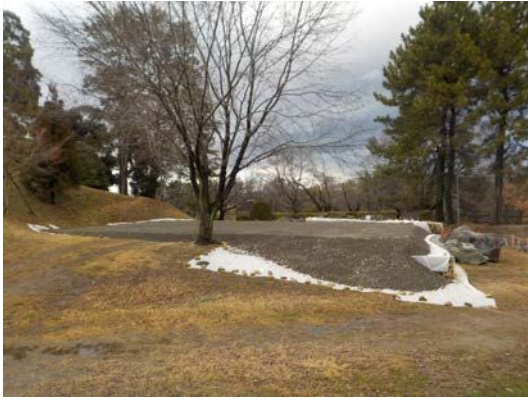
土台造成完了時

権現山東側をシートで養生した上で碎石を敷き均し、土台とした。土台の流出を防ぐため、一部で網籠を使用した護岸を施工した。土台の上にコンクリートを流し込み、その上に仮設作業小屋を設置した。立会は名古屋城調査研究センター学芸員が常時行い、作業工程上の節目には文化財保護室も立会を行った。

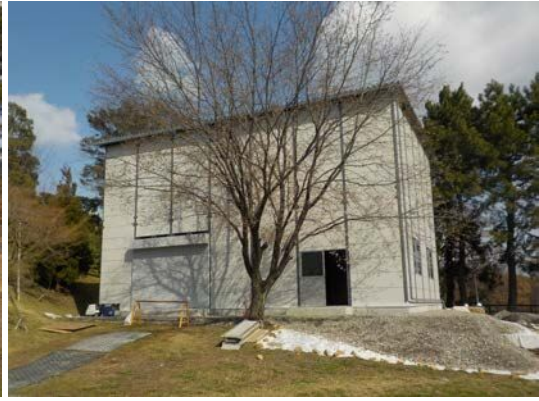
仮設作業小屋設置完了時

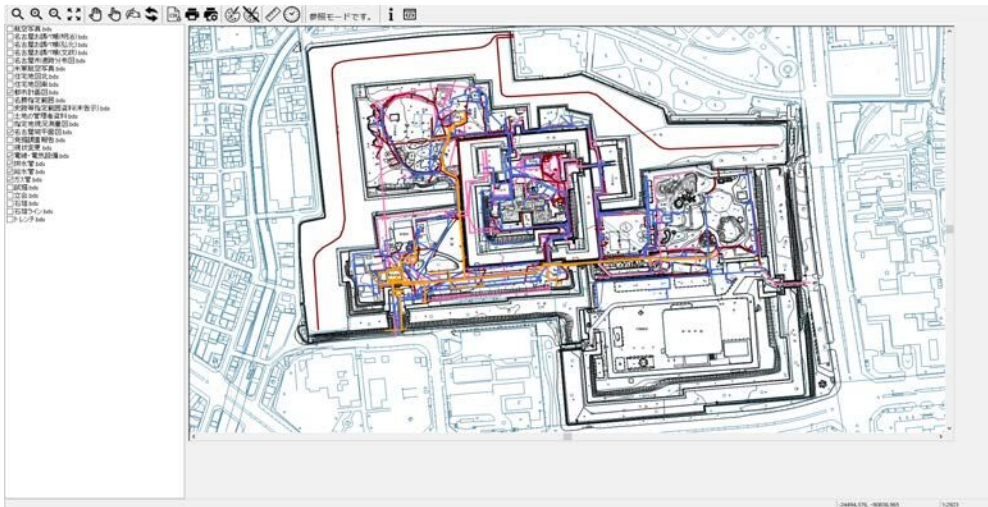
埋設管表示画面

本年度は発掘調査の調査区設定等に活用するため、城内における埋設管の情報を下記の通り集成しシステムに登録した。今後は、名古屋城内で実施された現状変更、発掘調査等について、情報の更新を進めていく。
