# 本丸表二之門発掘調査報告書

— 雁木復元整備検討に係る調査（第3次調査） —

名古屋城調査研究センター

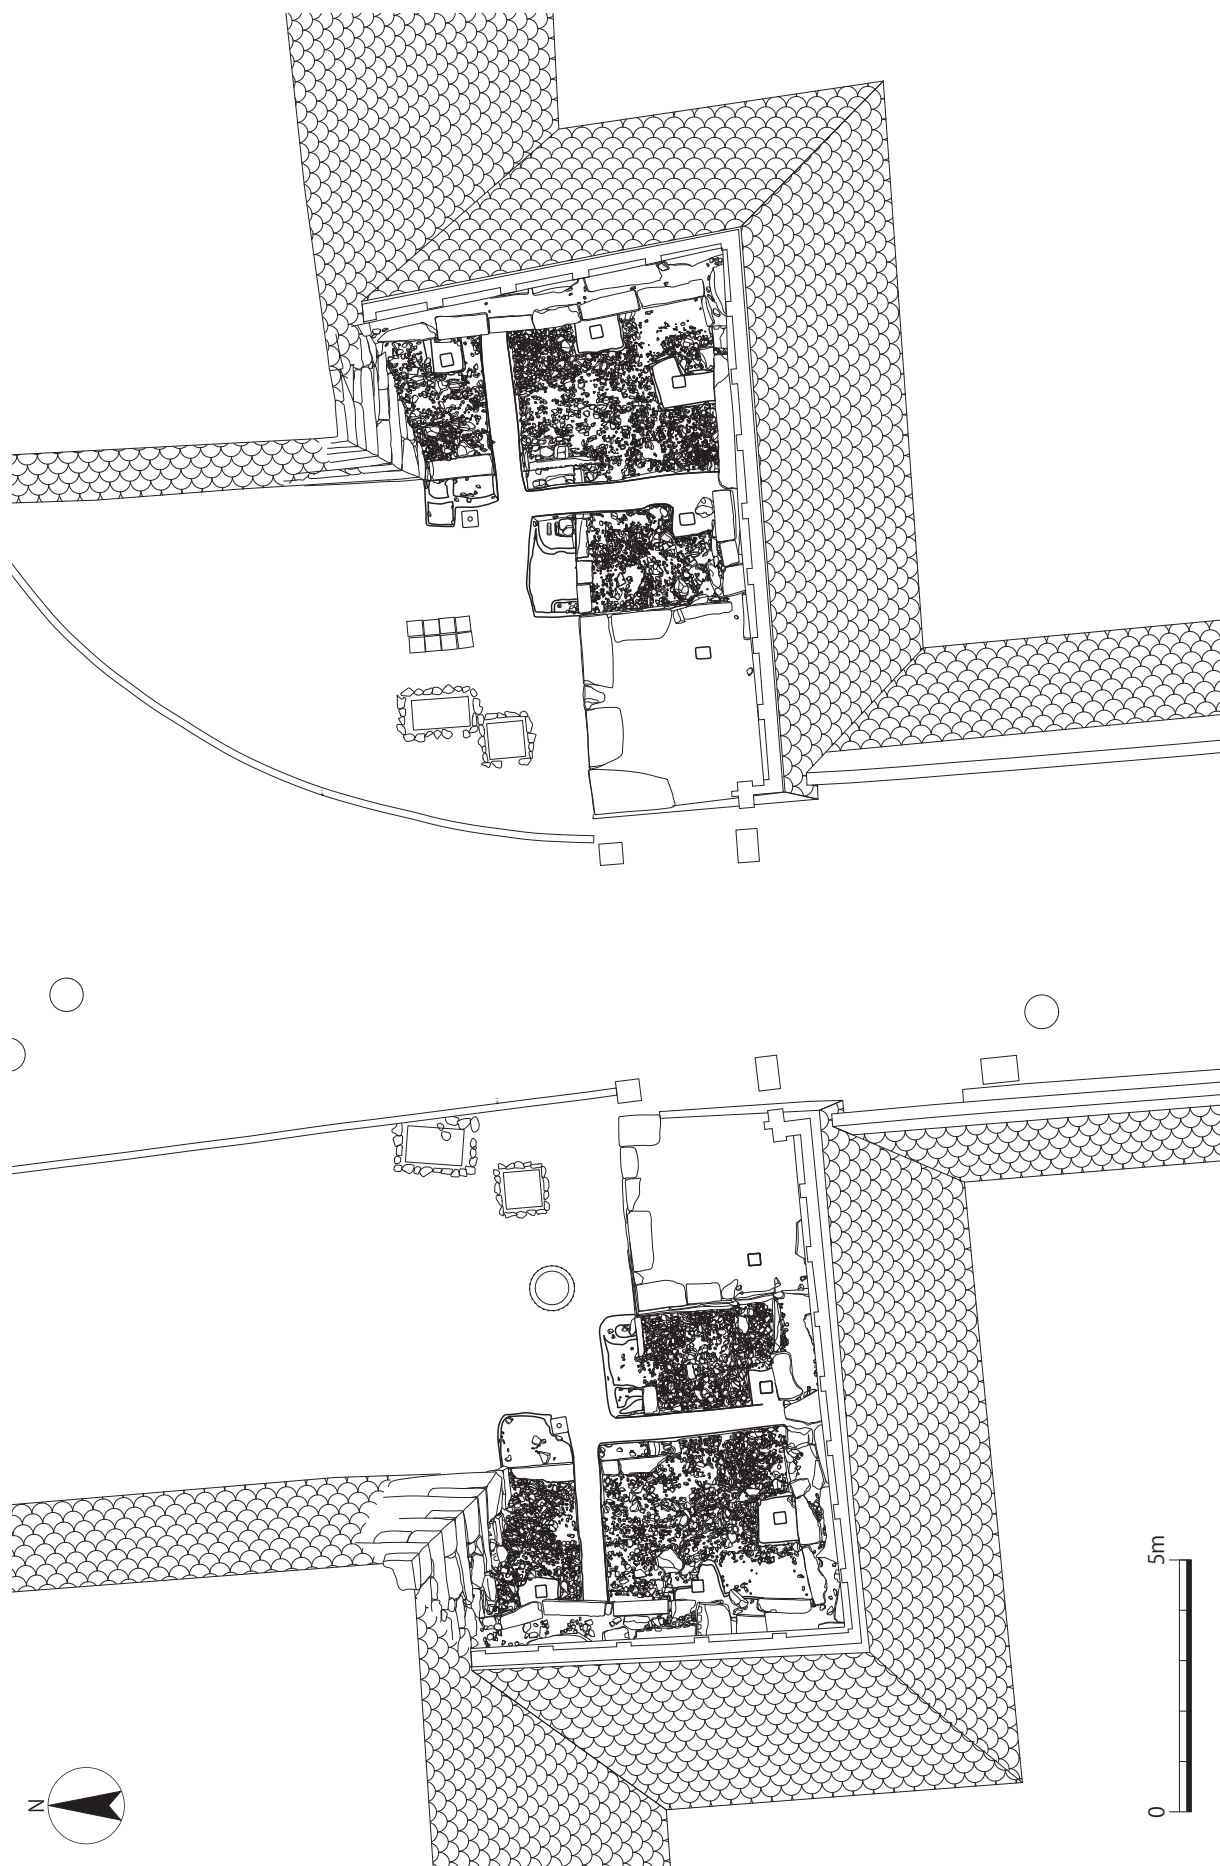
图3-2 第3次調査平面图（全体）（S=1/150）

土塁の裾部では切石を確認した。第2次調査で確認した切石に横並びのL字状で続くように計6石の切石が出土した。出土位置等から雁木の最下段と考えられる。これを北側から順に東No.1～6とする。各切石の計測値は表3-1に示したとおりである。新たに確認したものとしては入隅部の東No.2・3がある。入隅部の切石は他の部分と形状が異なっており、奥行が短く細長い。また、入隅部は直角に噛み合わさるのではなく、東No.2が突き出て土中へ続く構造をもち、切石の構造をより堅くするための工夫と考えられる。東No.2の切石には矢穴痕が確認でき、矢穴口長辺が約4.2～5.5cmと築城期に比べて小ぶりであることから江戸時代中期以降に採石された石材の可能性がある。これらの詳細な検討については、第3項でまとめて取り扱う。

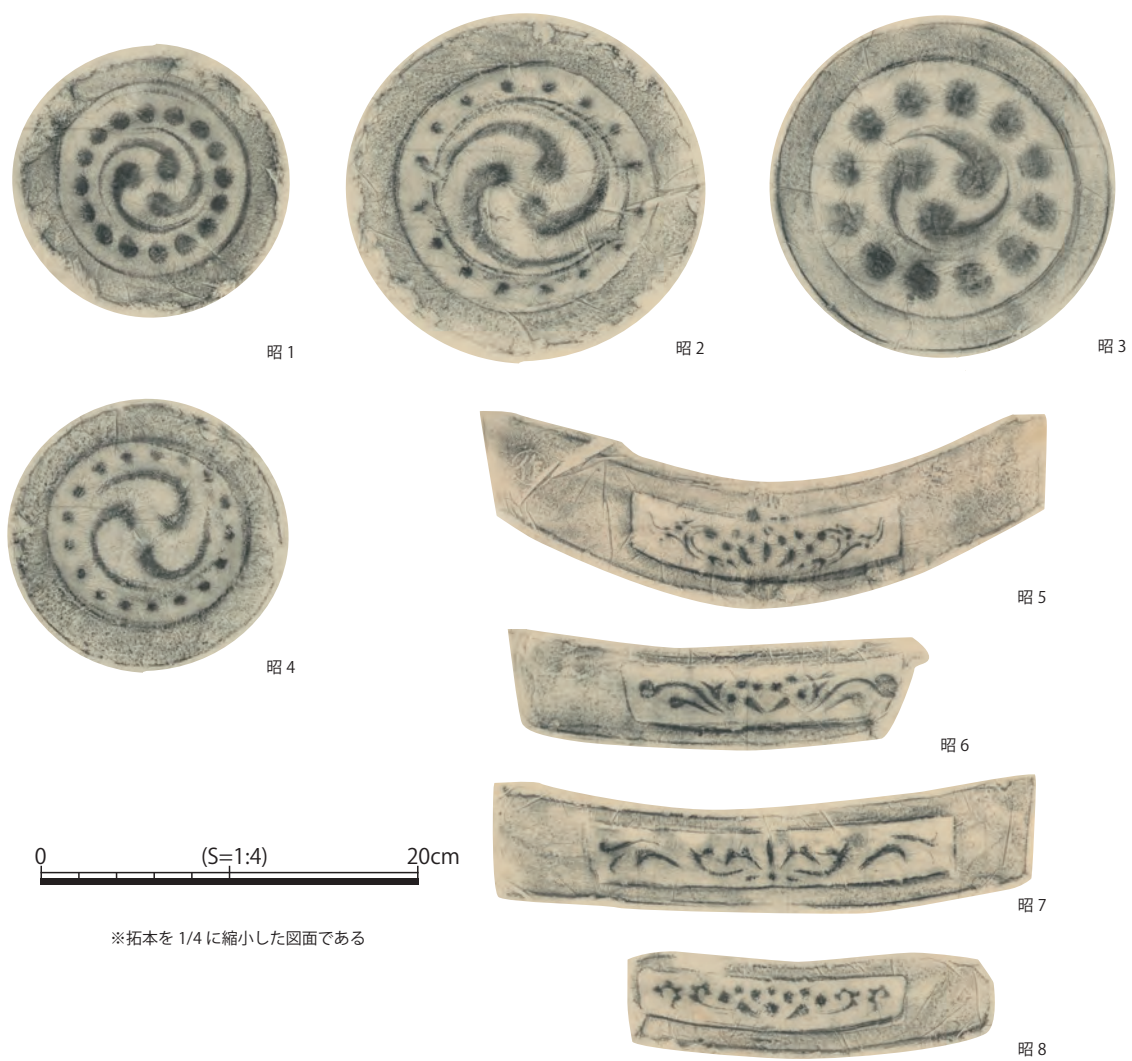
図3-16 「昭和実測図」 軒丸瓦文様拓本 (S=1/4)

「昭和実測図」に本丸表二之門で採拓したものとして収録されている拓本は全て異なる文様であり、拓本に欠けや割れ部分を採拓した痕跡が確認できない。これは採拓の際、本丸表二之門に葺かれていた軒瓦を文様ごとに分類し、各文様の中で最も状態が良い瓦を採拓の対象としたためと考えられる。すなわち「昭和実測図」は作成時における本丸表二之門の軒瓦の文様パターンを網羅している可能性が高い。ただし、現在確認することができない菊文瓦や梅文瓦を含んでおり、「昭和実測図」で「軒丸瓦」という場合は鳥衾瓦や菊丸瓦等の瓦当が円形である飾瓦を含んでいる可能性が考えられる。

出土遺物及び応急修理時取り外し軒丸瓦の文様の合計は 6 種類で、「昭和実測図」で採拓された軒丸瓦は 15 種類である<sup>\*7</sup>。そのうち昭 1 ～昭 4 は出土遺物及び応急修理時取り外し瓦と重複しているため、本丸表二之門及び附属土塀に葺かれていた軒丸瓦は少なくとも 17 種類の文様が存在したと考えられる。この文様の中で主パターン A が最も多い 7 点が確認されている。しかし主パターン A が離剥材として雲母粉を使用していた時期の瓦であることから、創建期（17 世紀中葉）の瓦ではないと考えられる。

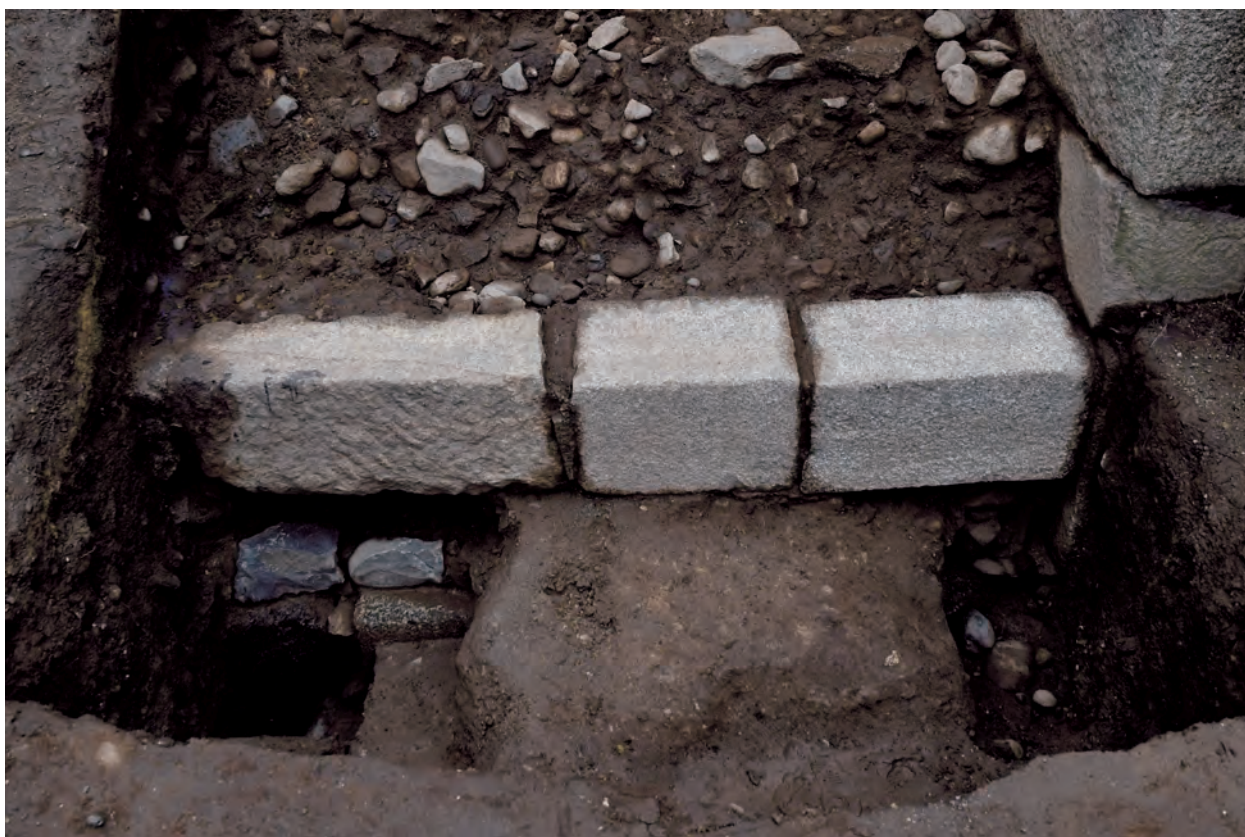
第 3 次調査 東土壘調査区東No. 4 ～ 6 切石検出状況（北から）

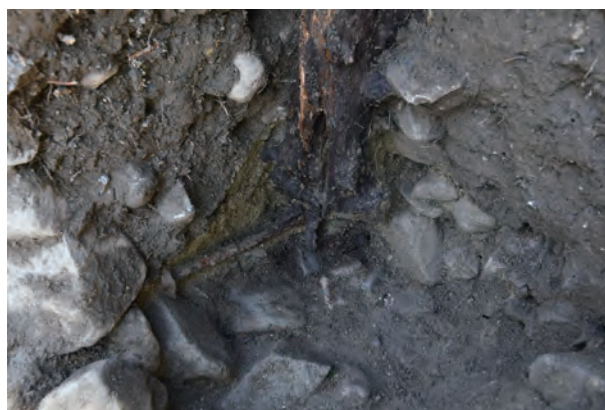
西土塁調査区控柱下端ボルト検出状況（北東から）
