## 名古屋城 天守金鯱 過去と今

朝日 美砂子

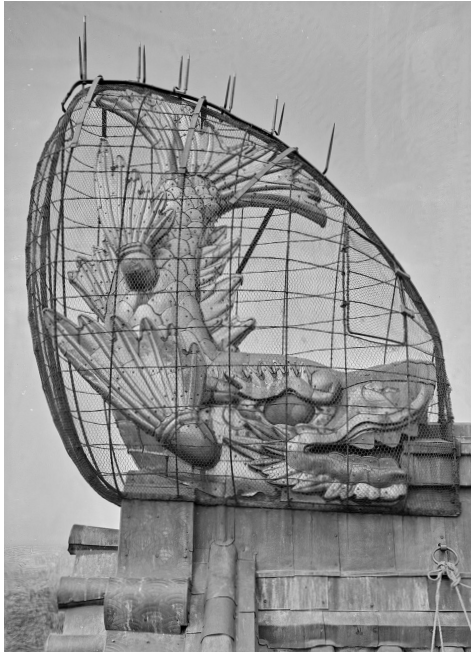
2 名古屋城天守南鯨 ガラス乾板  
昭和 12～13 年撮影  
名古屋城総合事務所蔵

基本的な構造は金に銀を混ぜた合金薄板を、銅の基板に載せ、多数の小釘か小鋲で留めるといふもの。小釘類の大半は欠落しているが、一部は残存する。また大半の鱗に、表の金板から裏の銅基板まで貫通する直径5mm程度の釘穴が複数あり、鱗を芯材（真木）にのせ表から釘を打ったと思われる。釘はすべて脱落しているが、戦災以前に名古屋市が撮影したガラス乾板写真（図1北鯨 図2南鯨）から、釘頭には円形と四角形が混在し径もさまざまであったことが知られる。なお基板がほぼ純銅でその上の薄板が金銀の合金であることは、平成二十九年（二〇一七）に名古屋市工業研究所が行った蛍光エックス線分析でも明らかである。

周囲の全てを裏側に折り曲げるものは、いずれも鱗先などの小片である。鱗以外のいわゆる鱗については、上側の鱗の下端が下側の鱗の先端に重なっている様子が焼失前のガラス乾板写真に写っており、下から上に鱗を重ねて貼っていたことが知られる。いうまでもなく雨水や風損に耐えるためで、さらに下側の鱗の上辺を折り上げその上から次の一枚を貼り重ねることにより、水の浸透を防いだと推定される。

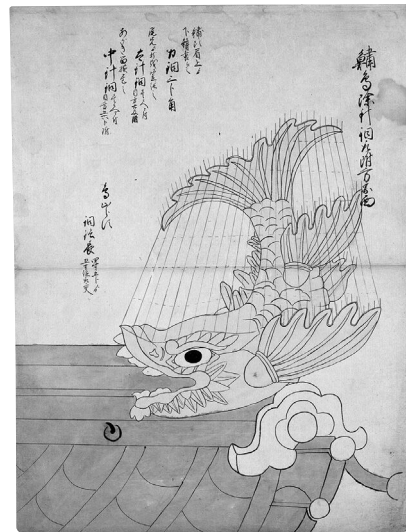
3 御天守鯨木地仕口寸尺之図  
文政 10 年  
名古屋城総合事務所蔵

文政修理の仕様については「御天守鯨木地仕口寸尺之図」一綴（図3）が名古屋城に伝わり、その写本が宮内庁宮内公文書館と名古屋城に所蔵され、また尾張藩土奥村得義が著した名古屋城百科事典ともいうべき大著『金城温古録』の天守編末尾にも写し置かれている。ただし、『金城温古録』には名古屋城蔵本や宮内庁蔵写本にはない得義の私見が書き加えられている。『金城温古録』の翻刻本（『名古屋叢書続編 十三巻』）では、原本にある記載なのか単なる得義の添書かは区別できず注意を要する。

「御天守鯨木地仕口寸尺之図」は、文政十年（一八二七）閏十月、鯨修理について芯材（真木）の仕口（継ぎ方）を中心に尾張藩作事方がまとめた調書で、鯨の寸法や真木を図解しており、真木と巻鉄を更新したことが知られる。鱗に関する記述はないが、文政修理で少なくとも北鯨頭部の鱗が貼り直されていることは、昭和十二年（一九三七）の北鯨鱗金板盗難事件時に作成された損傷箇所拓本（名古屋城総合事務所蔵）の内の一葉に、下記の文政時修理銘が採拓されていることから確かめられる（図18）。

この得義私見を受け名古屋市編『名古屋城史』(昭和三十四年発行)は、修理自体が金板を吹き直して金を取り出し藩の財政に入れるためであったとし、この説が今や定説化し流布している。しかし、「御天守鯨木地仕口寸尺之図」は、当初両鯨を修理する予定はなく、実地調査後修理することになったと記しており、あくまでも保存措置のための修理であったことが知られる。よって、鯨修理目的を藩財政の改善と決めつける『名古屋城史』の説の根拠はない。一方、現存する鱗に色や構造が異なるものがあることは確かである。ここから、鱗修理は財政難のためではなくあくまでも鯨保存のため行われ、傷んだ鱗のみ補作交換され状態のよい鱗は再利用されたと考えられる。ただし補作された鱗は、『金城温古録』

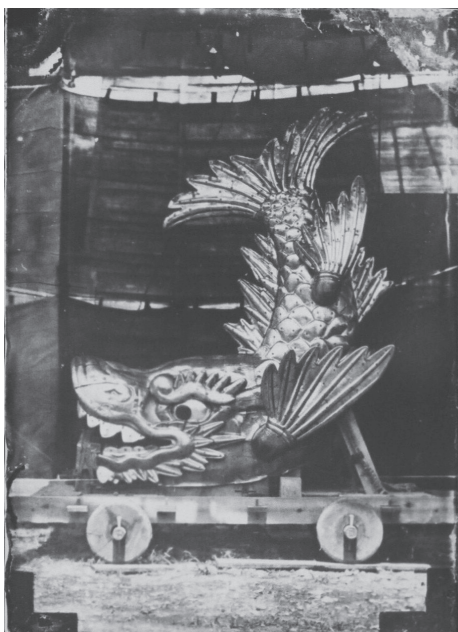
7 (名古屋城金鯰) (南鯰) 明治4年  
徳川慶勝撮影 徳川林政史研究所蔵【367】

最も古い金鯨の近接写真は、明治四年の鯨貢献に関わるもので、徳川林政史研究所に所蔵される徳川慶勝撮影写真の中に含まれ、ガラス原板と鶏卵写真を含め十九点を数える<sup>17)</sup>。その内十七点は台車上の鯨を真横から撮影する縦長写真で、北鯨は右半身（図6）、南鯨は左半身（図7）が写っている。カメラ位置はほぼ同じで、日の当たり具合が異なるよう

加えて、狭い場所での急かされた撮影でありながら、鯨細部が明確にとらえられていることに瞠目したい。よって、現存する鯨との比較から、九号鯨という扇形の鯨が南鯨左半身の鯨と特定できる（挿図1）。八号、十号も九号周辺の鯨であった可能性が高い。一方、南鯨の尾鰭の先端部が一部黒く写っており、金の欠落箇所と見られる。これら損壊箇所が明治五年十月、博物館当局により修理され、四―五号として現存するのであり、現存品の特定の上でも慶勝写真は重要である。
