名勝名古屋城二之丸庭園第5次調査（北園池）の追加報告

高橋 圭也

An additional report of the 5th excavation research at North Pond and artificial mounds, Ninomaru Garden in Nagoya Castle

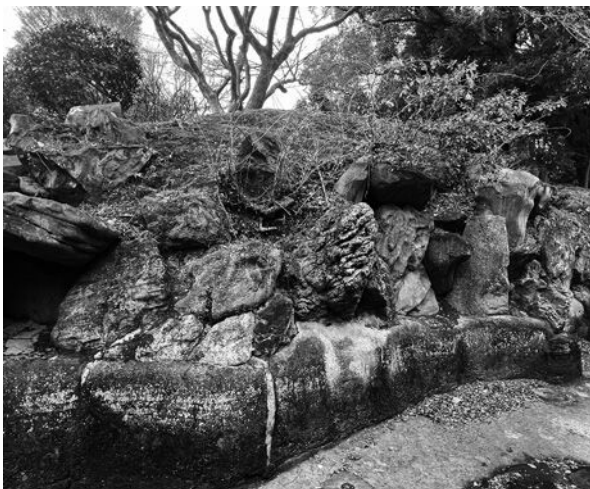
写真1 四ツ代山 北池側（南から）（現況）
下からタタキ製の護岸、石組み

四ツ代山は北池の北岸西側に位置する築山（写真1～4）である。東は権現山、西は栄螺山に挟まれる築山が集中する空間に位置している。権現山とは田楽山を挟んで連続し、一つの山脈状の築山を形成している（図2）。北池側（南東）は池の護岸を形成するタタキと石組によって断崖となっている。北池側は石垣によって山肌（土）の露出が少なく、石組は修景機能の他に北池への土砂の流出を防ぐ役割があると考えられる（写真1）。権現山側（北東側）は山の鞍部であり、隣接する田楽山との境となっている。鞍部四ツ代山側には高さ約25cm、幅約25

四ツ代山を南北に挟む形で設定した南・北区の調査及び周辺の清掃調査によって四ツ代山の山裾末端の様子を明らかにすることができた。山裾は北池に面した南東～南側は石組を隙間なく組んで北池への土砂の流出を防いでいることがわかった（写真 1）。南～南西側も同様に南区の成果から修景と土留めを兼ねた景石を配置していた。南～南西側は平坦面に面しているが直接接してはならず、南区が位置する谷状地形を介している。北西～北～北東側は平坦面と直接つながっているため、四ツ代山は北池に半島状に突き出た地形であると言える。

山の南東～西は SS1 とその延長上に存在する SS2 が土留めとして存在した。写真 1 のように土留めを兼ねた景石や石組みを主体とする四ツ代山山裾の中では山南東～西側は特異な形態となっている。その理由を考えると修景を主

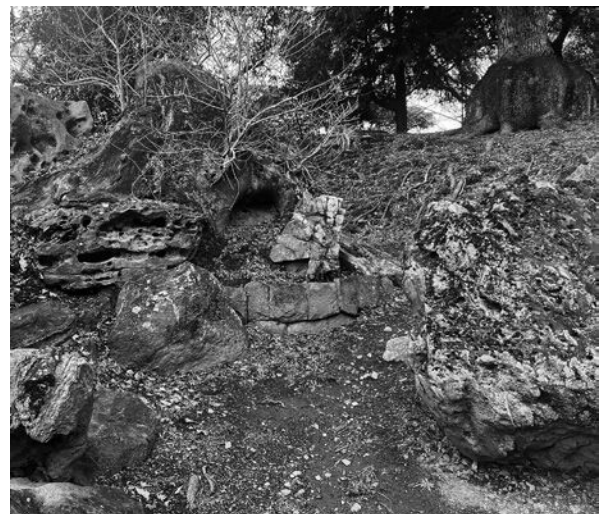
写真2 四ツ代山 権現山・田楽山側（南東から）
（現況）中央に間知石様の石積みが写る

～28cmの立面長方形の間知石様の石材が部分的に積まれている。土留めのための石積みと考えられる（写真2）。西側と北側は緩傾斜で平坦面に接続している。山稜がなだらかなためか現況では土留めの石組や石積は確認できないが、山麓から中腹にかけて数石の景石を確認することができる（写真4）。

SS1 は長さ約 0.3m 弱の切石 4 石が面を田楽山側(北側)に向けてやや北に膨らみ弧を描くように東西方向に並ぶ石列である。弧の角度のまま南東へ延長すると写真2と写真8で確認できる間知石状の石積(以下、SS2という)が存在する。岩石種は写真から判断する限り美濃帯の砂岩である。

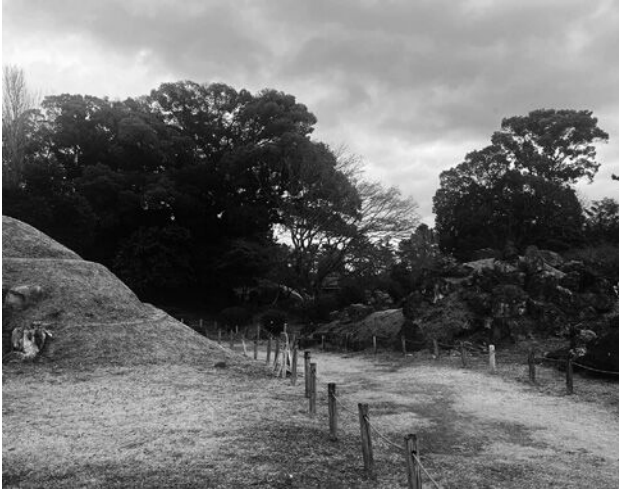
写真3 四ツ代山 南西から
写真左栄螺山と写真右笹巻山の間
に四ツ代山が見える

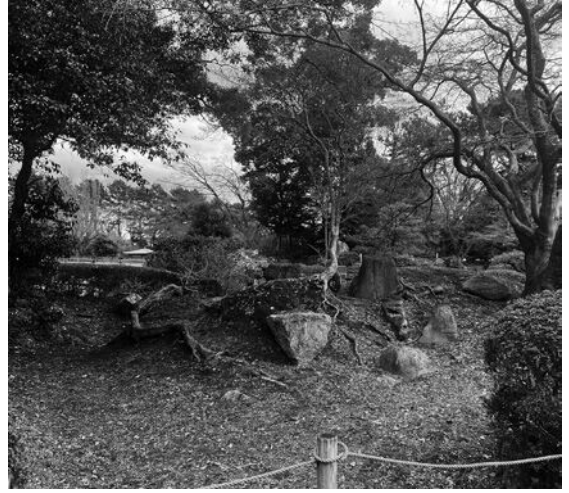
写真4 四ツ代山 北から

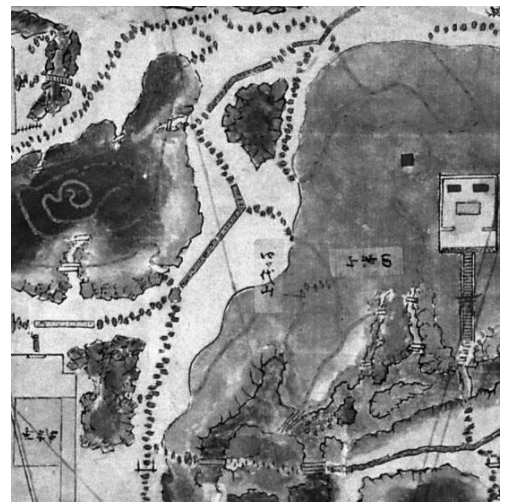
図4 四ツ代山収録絵図

御城二之丸御庭之図 (名古屋市蓬左文庫蔵)

御城二之丸御庭之図
四ツ代山拡大

御城二之丸図 (名古屋城総合事務所蔵)

御城二之丸図
四ツ代山拡大

近世の二之丸庭園の様子を描いた絵図を確認すると、「御城二之丸図」（名古屋城総合事務所蔵）（図3）と「御城二之丸御庭之図」（名古屋市蓬左文庫蔵）（図4）に「四ツ代山」と記載がある。『金城温古録』や「二之丸御庭道及踏石図」、「御城二之丸之図」（いずれも名古屋市蓬左文庫蔵）などでは田楽山、栄螺山、笹巻山などの山名は記されているにもかかわらず、四ツ代山は記載がない。絵図ごとに山の描かれ方は異なるが、上記全ての絵図の北池北岸西側に

現在の地形をみると四ツ代山から権現山に続く山脈状の築山には2つの鞍部が存在する。そのうち四ツ代山と田楽山の間鞍部が最も低い。先に挙げた「御城二之丸御庭之図」と「御城二之丸図」を見ると田楽山と四ツ代山間に道が通っており、庭園の北西と北池を結ぶ鞍部を利用した道であることがわかる。道は山中で丁字路となり、四ツ代山山頂へ向かう道が分岐する。分岐した道は飛石の意匠で描かれている。枝分かれした道は山頂付近でさらに2つに分かれ、1路は北池へ、もう路は笹巻山の西側へ通じている。この2つの道は飛石の意匠ではなく実線で描かれている。

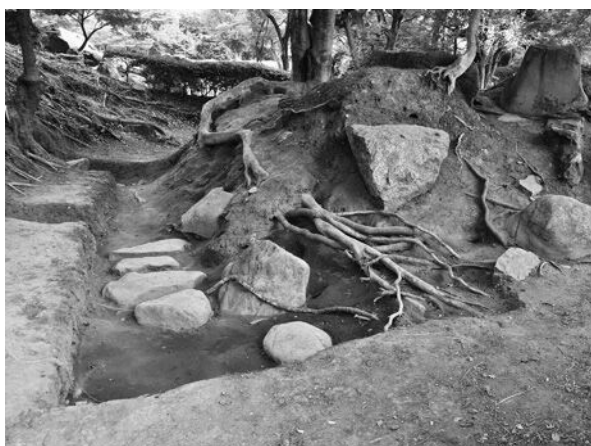
写真5 南区（北から）
左から石2～5、石、石c、石d、石 α

発掘調査日誌(表2)を見ると表土除去後すぐに右1～5に相当する「飛石」を検出しており、写真5～6を見る限りでは複数回の土の堆積は確認できない。壁面は表土のみの単層、すなわち表土直下に検出面が存在すると考えられる。そのため以下に記載する遺構は全て同時期に機能していたと判断し考察を行う。土層断面図は作成されていないが、単層と認識したため省略したと考えられる。

石2～5(写真5～6)は長軸0.4～0.8m、短軸0.2～0.4mの平面形状が楕円形に近く、上面が平坦な石材が互いに長辺を向かい合わせて並んでいることから飛石と判断した。石1は周囲を調査していないため続きを確認できな

石が据えられている面は標高約13.1mで飛び石の踏み面（頂部）の標高は石1が13.01m、石2が13.02m、石3が13.05m、石4が13.09m、石5が13.12mでおおよそ揃っている。現在の地形は傾斜があり峠越えの様相を呈しているが、飛び石が機能していた時期は平坦な園路であったと言える。

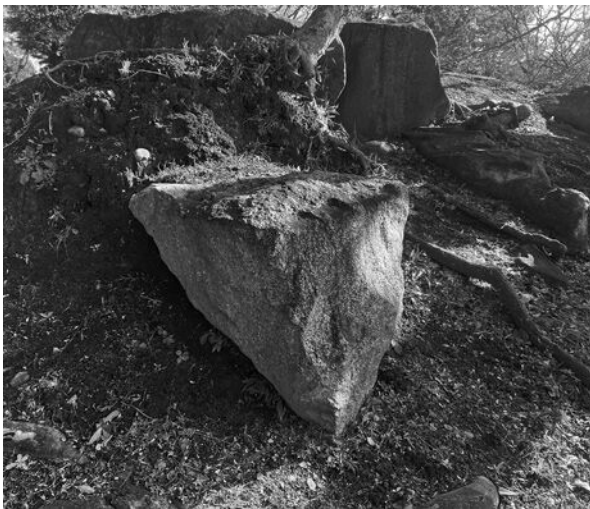
写真7 石 α (北西から) (現況)
矢穴が上面に4箇所、北面(右面)に2箇所確認できる。

石a（写真7）は北区の範囲外に位置し、清掃調査によって土際まで明確に観察できるようになった石である。石の規模は長軸0.7m、短軸0.5m、高さ0.6mで、岩石種は花崗閃緑岩である。四ツ代山の修景と土留めを兼ねた景石と考えられる。石aの周辺にも清掃調査で観察が

石 a は北側と西側の面を矢穴技法によって作られた石材である。矢穴の規模等は表3の通り。北池の景石として使用されている花崗岩や花崗閃緑岩には矢穴や刻印が確認でき、規模は石垣の築石と近い石が多い。石 a は規模や岩石種や加工方法から現位置でいう上面を面として幅

0.7m、高さ 0.5m、控え 0.6m の築石を景石に転用した石材であると考えられる。

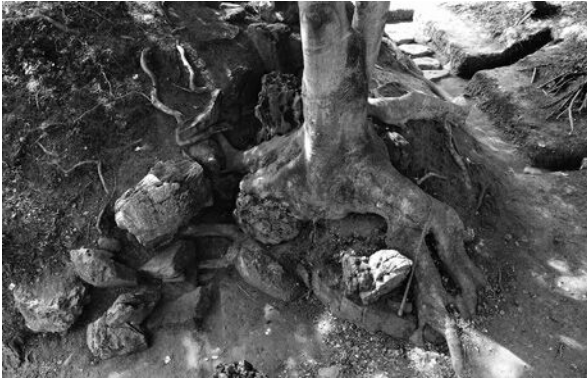
写真9 間知石状の石積（北東から）
写真中央の樹木下に間知石状の石積が確認できる。SS1は山に隠れて確認できない。

石の頂部のみ露出させた状態であるため、石全体の形状は不明であるが長さ 0.3m 弱とある程度揃っている点が間知石を志向しているように推測でき、南東延長上のSS2(写真9)の存在からこれらは接続する一連の遺構と考えられる。これらを結ぶと図6のようになり、SS1と

SS2は四ツ代山の東尾根の山裾の末端となる。四ツ代山の東尾根裾から北池への土砂の流出を防ぐ土留めであると推測できる。
