名古屋城調査研究報告2  
埋蔵文化財調査報告書2

# 名古屋城二之丸地区試掘調査報告書

第1次・第2次調査

名 古 屋 市

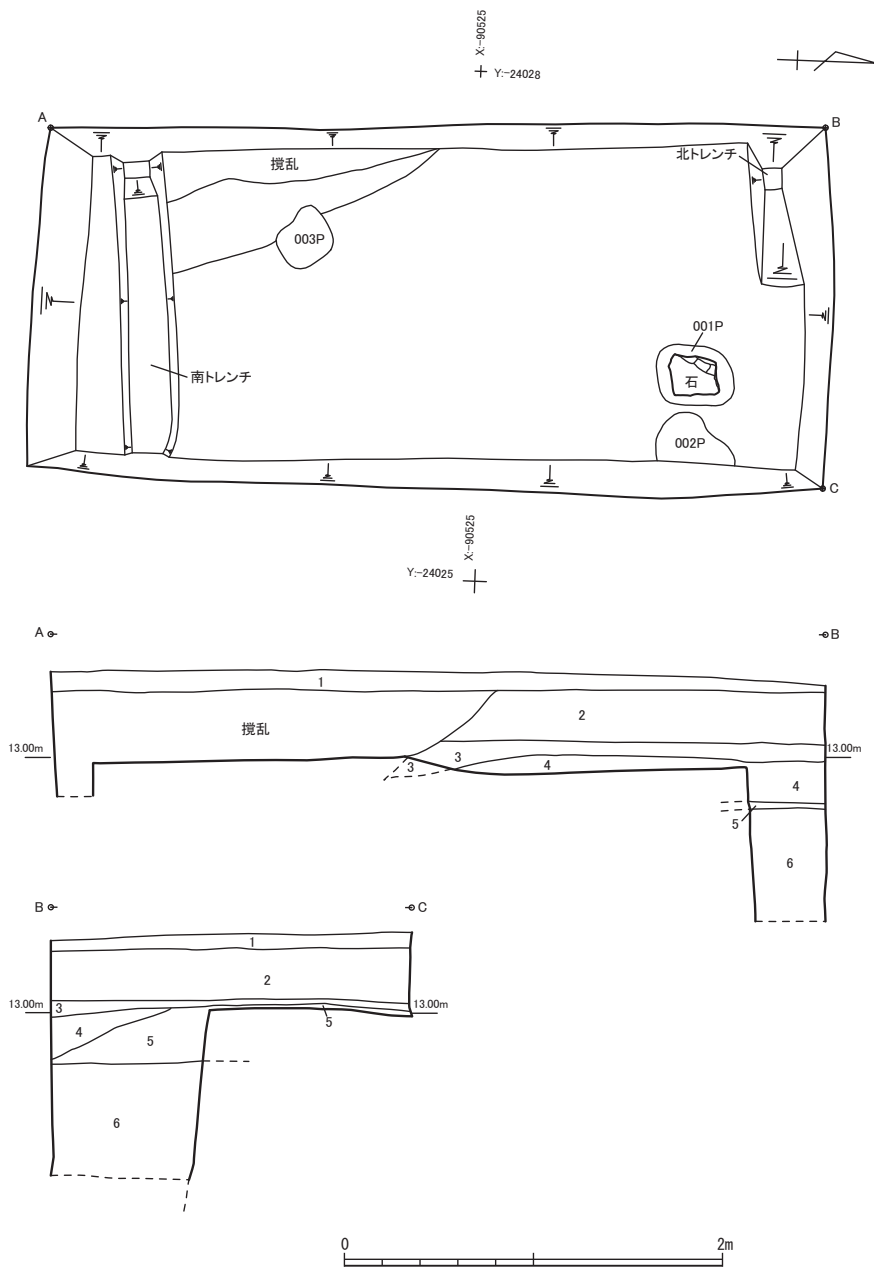
図8 T-3平面図・土層図

1. N6/ 灰色砂質土。礫多量に含む。かたくしまる。表土(駐車場の表層)
2. 7.5YR5/3 にぶい褐色砂礫層。礫多量に含む。瓦・金属片・木片含む。固くしまる。「平成二年」10円硬貨出土。駐車場に伴う整地。
3. 2.5Y2/1 黒色粘質土。礫含み、かたくしまる。近代の生活面。
4. 2.5Y7/4 浅黄色砂質土。褐色粘土ブロック・礫混じる。褐色粘土ブロック・礫混じる。整地層。
5. 10YR3/2 黒褐色砂質土。礫含み、瓦出土。近世陶器片含む。北トレンチの一部で見られ、西壁は非常に薄い整地層。この層の上面が近世の生活面。
6. 10YR3/2 黒褐色シルト質土。黒色粘土ブロック・黄色砂が筋状に入る。江戸時代の整地層。

長辺が南北方向のトレンチを県体育館の北側にある駐車場の北東隅に設定した。地表高は標高13.5mを測る。『御城二之丸図』(写真1)では、当地点は江戸時代には二之丸御殿の奥向きの建物がみられ、近代には『歩兵第六聯隊歴史』によると、陸軍の歩兵第六連隊の兵舎に関わる遺構が展開することが予想された。

表土は駐車場造成のための砕石からなる灰色礫層で固くしまる。厚さは4cmから12cmあり、標高は13.4mから13.52mとなる。2層は厚さ30cmほどで標高13.4mから13.1mまでに達する。礫を多く含み、瓦、レンガ、金属片が混入し、固くしまるにぶい褐色砂礫層である。共に駐車場の造成のための現代の整地層である。3層の上面は標高13.1mで平坦面を形成し、厚さ10cmから20cmを測り、標高12.9mから13.1mまでに達する。礫を含みレンガが混入し、固くしまる黒色シルト質土層である。上面で平坦な硬化面を形成し、出土遺物に現代のものを含まないことから、近代の生活面と考えられる。4層はトレンチ南半分で現代の攪乱に削平され、残存していない。北から南へ向け標高12.9mから13.0mとやや傾斜しており、北端では厚さ20cmを測る。わずかに瓦を含む褐色粘土ブロックが混入する浅黄色砂質土層で年代を特定できないが、状況から江戸時代の整地層であると考えられる。この層の上面が江戸時代の生活面であると思われる。5層はトレンチの北から東にかけて標高13mの面で見られ、西から南にかけては4層の下に潜り込んでいく。標高12.8mから13mに達し、厚さは4cmから20cmを測る。礫を含み近世陶器、瓦がわずかに出土している。黒褐色砂質土層で、江戸時代の包含層である。

攪乱坑が所在する南端と北端にサブトレンチを設置し、5層以下の堆積を確認した。南のサブトレンチは標高12.8mまで掘り下げたが、現代の攪乱坑を掘り切れなかった。北のサブトレンチでは標高12.7m以下、12.1mまで掘り下げたが、5層の下には黒色粘土ブロック、黄色砂が混ざる黒褐色シルト質土層がみられた。出土遺物はなく時代は特定できないが、近世の遺物を包含する5層の下に堆積することから近世以前の整地層と考えられる。

3層を除去したのちに、4層の上面で遺構検出を行ったが、トレンチの南西隅には2層から掘り込まれる現代の攪乱坑がみられた他、土坑、溝を検出した。いずれも褐色粘土ブロックが混ざるしまりのない埋土であり、近代以降の遺構である可能性が高い。トレンチの北東では35cm×45cmの方形のピットを一基検出した。このピットは四角く割った23cm×28cmの切石を有しており、石上の標高は13.0mである。ピットの

埋土は他のピットと異なり、褐色シルト質土で固くしまる。遺物は確認していない。トレンチ内で検出された切石を伴うピットは、この1基のみであるが、検出面と切石の形状から近世の建物の基礎である可能性が高く、『御城二之丸図』（写真1）から判断すると、二之丸御殿に伴う建物であると思われる。この礎石はトレンチ外へ続くと思われる。

このトレンチでは江戸時代の生活面が一部、掘削を受けながらも残存しており、4層上面、標高約13.0mで建物の基礎の一部を検出できた。具体的な建物構造は試掘調査では全貌は掴み得なかった。また近代の遺構は検出できなかったが、3層上面、標高13.1mで近代の生活面と考えられる硬化面を確認できた。

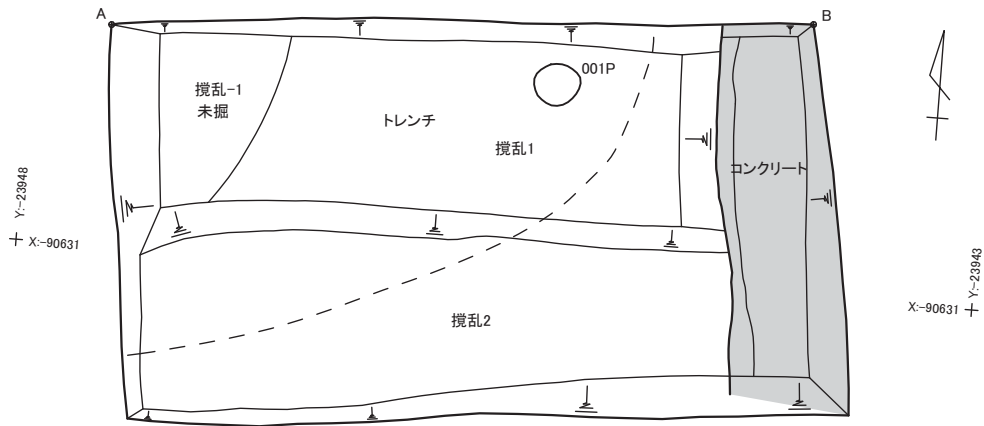
図10 T-5平面図・土層図

- 1. 10YR4/1 褐灰色シルト質土。表土、攪乱Iの埋土。角礫が入る。
- 攪乱1. 10YR5/1 褐灰色砂質土。もろい。
- 攪乱2. 2.5YR4/1 黄灰色砂質土。攪乱1に切られる。電線・ビニール入る。
- 2. 7.5Y8/1 灰白色砂。大礫混じる。コンクリート上面とはほぼ同じ面。近代(軍隊)の生活面か?。
- 3. 7.5YR4/2 灰褐色シルト質土。三和土がブロック状に入ったり層状に入る。炭化物・瓦の小片混じる。江戸の遺構?。整地層?。遺物なし。
- 4. 10YR5/2 灰黄褐色砂質土。炭化物粒わずかに混じる。黄色ブロックわずかに混じる。江戸期の遺構?。整地層。遺物なし。
- 5. 2.5Y8/6 黄色シルト質土。黄色と黒色ブロック多量に混じる。整地層。遺物なし。

トレンチは県体育館の東南に設定した。長辺が東西方向で、地表高が14.0mから14.1mを測る。『御城二之丸図』(写真1)によると、当地点は馬場に関わる遺構が展開することが予想された。また近代では『歩兵第六聯隊歴史』によると、周辺に陸軍の既関連の建物が展開する。

表土は東から西へわずかに傾斜しており、礫混じりの褐灰色シルト質土層で厚さ4cmと薄く堆積し、標高13.0mを測る。この層の下面では薄く堆積する砂利の層が部分的にみられる。この層を除去するとトレンチ全面に現代の攪乱1、2が広がる。これらは西側にある褐灰色砂質土層を埋土とする攪乱1と東側にある黄灰色砂質土層を埋土とする攪乱2とからなり、攪乱1が攪乱2を切る。攪乱1は特に深く、地表から1.5m掘り下げてもトレンチの北西隅では、底は確認できなかった。攪乱2は地表から70cm、標高約13.0mまで掘り下げられており、この攪乱土坑を除去すると、東側には2層、厚さ10cmほどの薄い灰白色砂層がある。標高は12.9mから13.0mである。この層には大礫が混じり硬くしまっている。近代の生活面であると思われる。この上面、標高13.0mでコンクリートを確認した。コンクリートはトレンチの東端を南北に走り、厚さは50cmである。東端と南北端は調査区外に続き、全体の規模、形状は不明である。これは陸軍関連の建物と考えられ、名古屋城二之丸の南東隅にあった既に関連する遺構である可能性が高い。コンクリートの下には根固めのための砂利の層がみられ、この層に切られる状態で3層、灰褐色シルト質土層を確認した。この層の上面は水平であるが、下端はやや西へ傾斜する。厚さは50cmを測り、炭化物粒が混入し黄橙色シルト質土の三和土と思われる土が筋状に入る。瓦片が少量出土した。この層は江戸時代の整地面である可能性が高い。4層は標高11.9mから12.4mにあり、厚さ50cmを測る灰黄褐色砂質土層である。3、4層の西側は攪乱1に切られ、東側は前記した砂利層により切られている。4層を除去した段階で、地表下1.5mで掘削を終えた。標高は11.8mから11.9mとなり、トレンチ底面の検出で5層、黄色シルト層が確認できた。この層は黄色粘土ブロック、黒色粘土ブロックが多量に混入する整地層であり、5層の上面を精査中に遺物は出土しておらず形成時期は不明である。また5層の精査中にピットを検出できた。遺構に遺物は伴わず時期は不明であるが、掘削深度等から近世以前の遺構である可能性がある。

攪乱1、2及び近代の遺構によって、近世の遺構面の遺存状況は極めて悪い。『御城二之丸図』(写真1)には県体育館より南側には馬場等が描かれている。このトレンチでは馬場に関連する遺構は検出できな

かったが、近世の整地層（3層）と思われるものと時期不詳の整地層（4、5層）をトレンチの東半で確認している。後者が近世の二之丸整備に伴うものか、それ以前に形成されたものなのかは現時点では不明である。

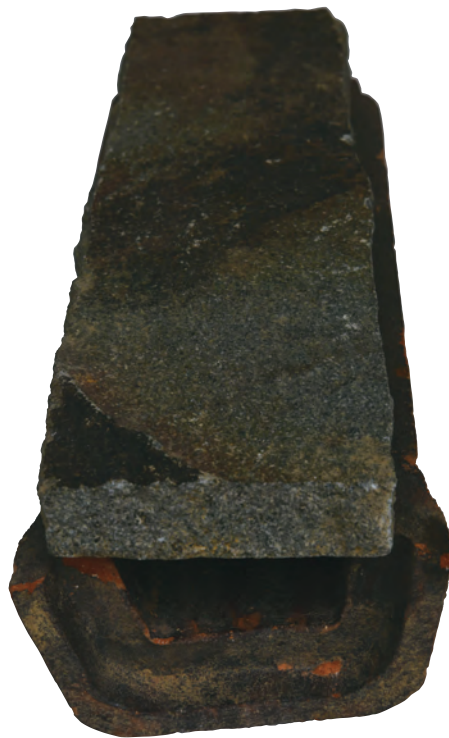
写真7 T-7 出土 蓋石と角形半径土管

地表下約1.8mまで瓦やレンガ、タイルなど近代以降の遺物を包含する層がみられた。地表下約70cm、標高12.5mから12.6mで硬化面を形成しており、この面で南北に延びる溝（001SD）を検出した。溝は常滑焼の角形半径土管（以下、半径管と呼称する。）6本と半径管に伴う鉄平石製の蓋6つで構成されていた。半

径管は側溝用として、筒状の土管と共に丸形と角形の2種類が販売されたという<sup>注7</sup>。最も南の蓋を外し、半径管内を掘削したところ管内部から瓦の小片が出土した。

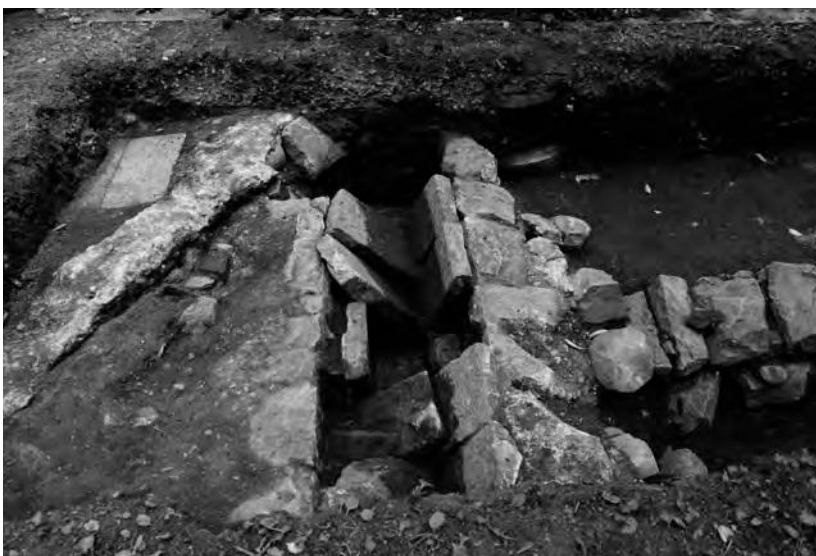
写真13 T-10 001SD 石蓋陥没状況 東から

標高12.8mほどで東西に延びる溝(001SD)を検出した。加工された花崗岩の蓋を伴っていたが、大半が割れて溝内に落ちている状態で検出された。壁面は2段ないし3段の花崗岩の切石で、溝内の堆積土約80cmを除去したところ、溝底はモルタル(もしくは三和土か)であることが判明した。上層ではプラスチックやビニールなど現代のものを含むが、溝底では現代のものはみられず、近代以降のタイル(図19-55)が1点出土した。よって、001SDは近代以降のもので、ごく最近まで機能していたと考えられる。溝底のモルタルの下を一部掘削したところ、底部から10cm下のところが瓦敷きになっていた。瓦は棧瓦を転用したものと思われ、流水による削痕がみられた(図19-56)。001SDは東側で北に分岐しているが(002SD)、この分岐した場所より東がコンクリートによって切られている。このコンクリートは現代の鉄管に伴うものである。
