## 名古屋城大天守台西側の石列を巡って

村木 誠

Discussion over the stone rows discovered next to the foundation of Oo-tenshu (the Large castle tower)

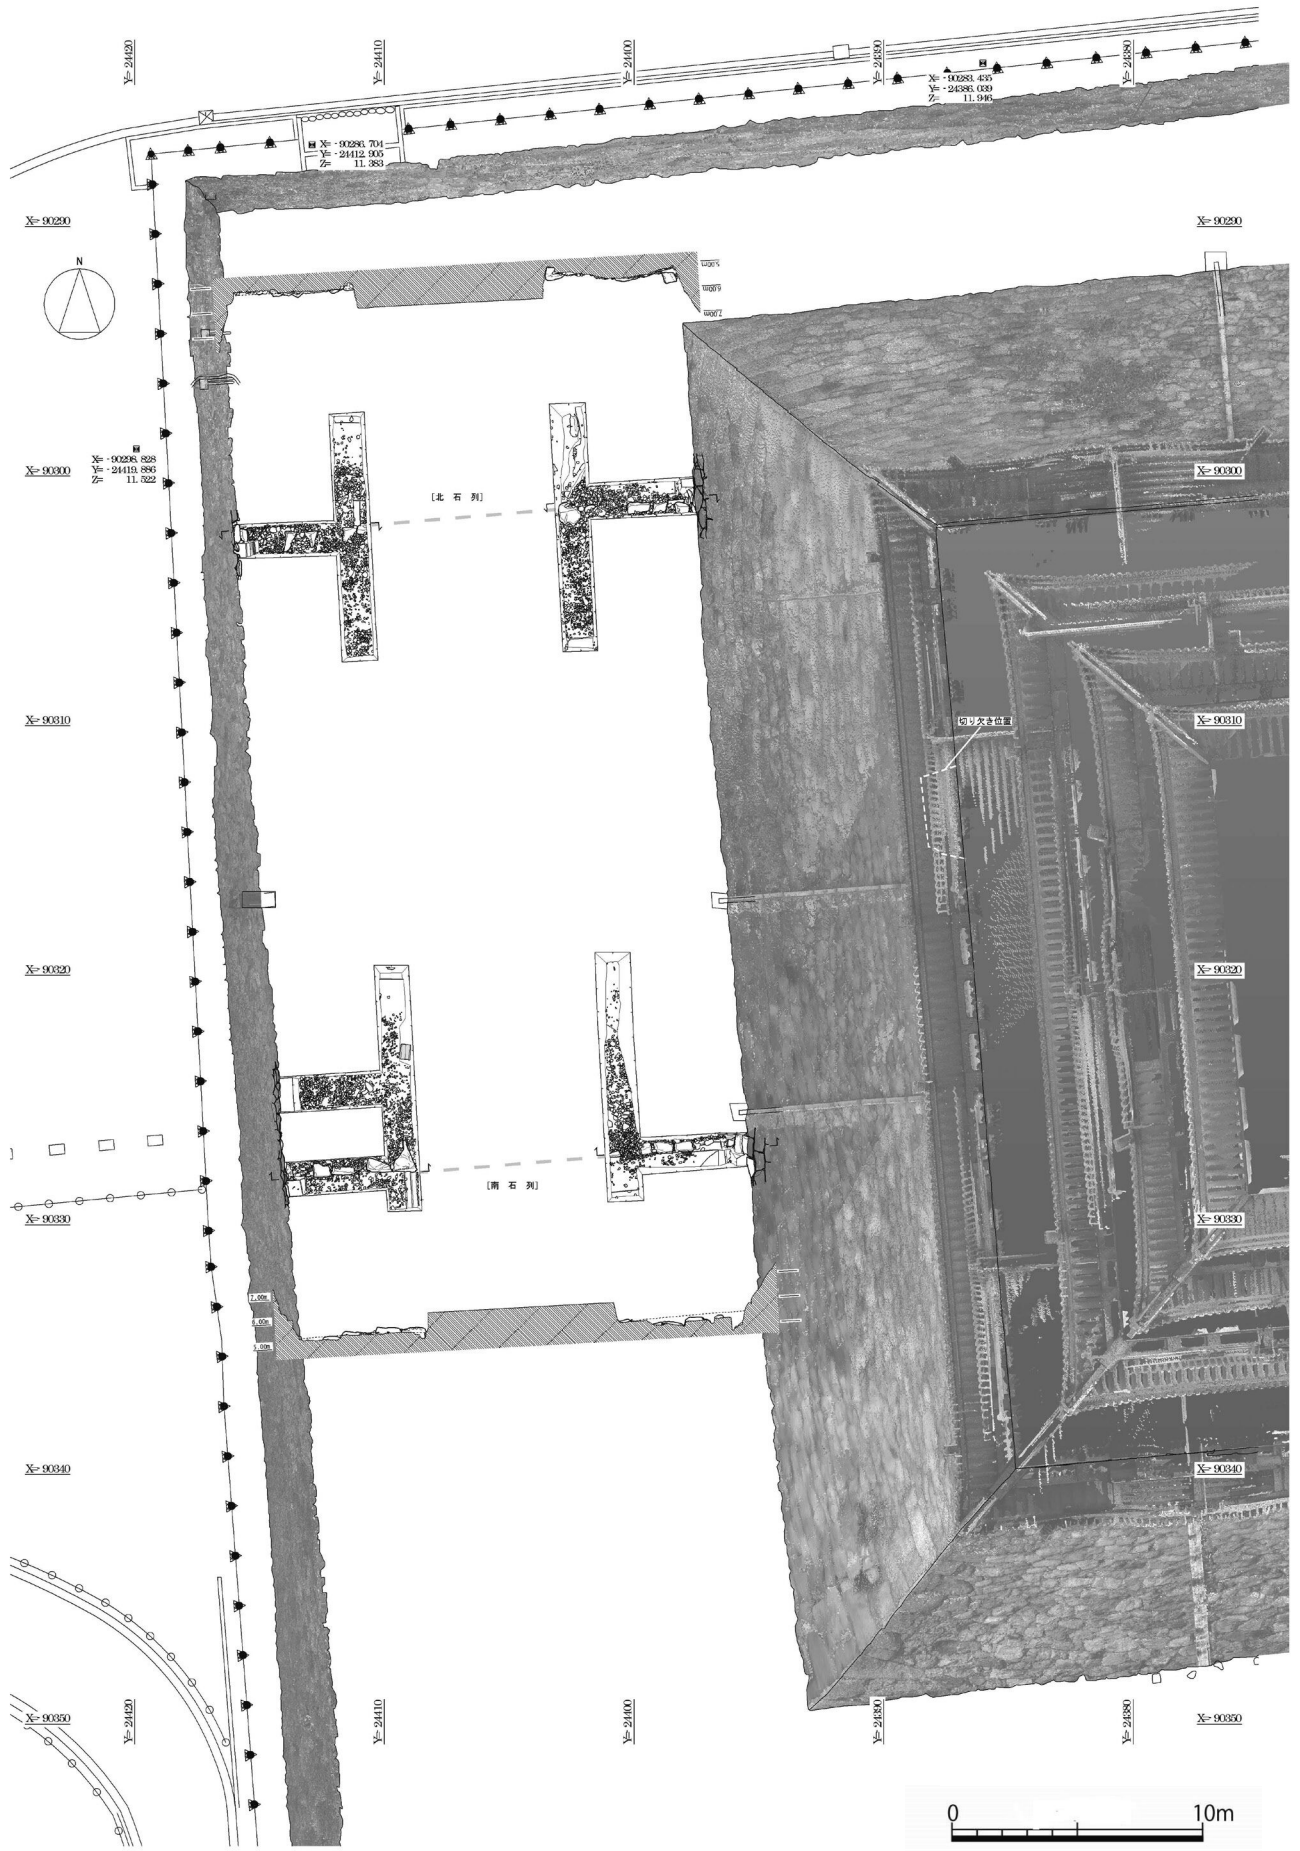
図1 内堀内石列平面図(二橋他 2023 一部改変)

天守台西側の内堀内で東西方向に約 26m の間隔を持ち、平行して延びる2条の石列が検出された。北側の石列の石材はいずれも北側に面をなし、南側の石列は南側に面をもつ。

石列を構成する石材は、いずれも築城期と判断している盛土内に設置されているか、その盛土の造成前に設置されており、「構築時期は築城期に近い時期」と判断されている。大天守台西面の直前から、内堀御深井丸側石垣の前面まで内堀を横断するものと想定され、その長さは北が 16.0m、南が 15.3m である。石列は大天守西面の石垣とは組み合っておらず、また西端は内堀御深井丸側石垣に接していない。いずれの石列も西端で折れるような様子は見られない。

X区においては、天守台石垣直前は石材が2段になっているが、上段の石材は近世の包含層中に埋まっているため、石列を構成するものではないと判断されている。下の石材X-6は、天守台石垣との間に約10cmの隙間があり、現状では近世の包含層とみられる土が埋まっている。また石材X-6の形状が、他の石材とやや異なっていることも指摘されている。

W区については、石材東端と大天守台の間は1.5m程ある。土層の状況から、天守台前面の石材が抜き取られた可能性も想定されており、X区の状況が本来の姿に近いとみられ、天守台石垣築造後に、それに接するように築かれたものと判断する。

一方御深井丸側については、石材が確認されたのは石垣面より 1m 以上手前までであり、石垣までの間は、石材が本来存在しなかったのか、抜き取り等されたのかは確認できていない。そのため、石列の東西の規模は確定できず、現状の堀を前提とすると最大でも 20m 程度である。

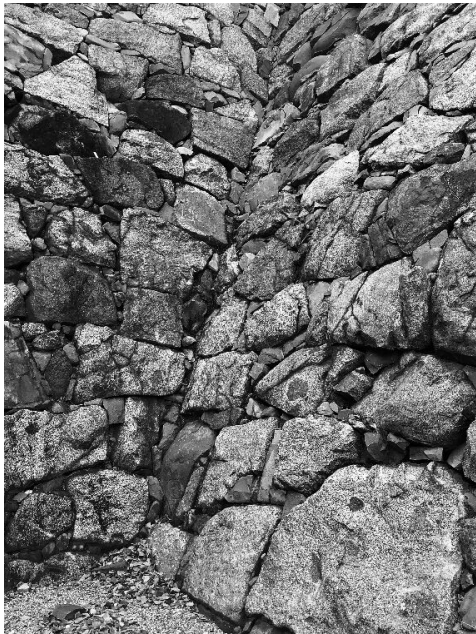
写真 1 大天守と橋台東面入隅部  
(右：大天守南面、左：橋台東面)  
すべて大天守南面が先に築かれる

橋台と大天守がなす入角部は、本丸側（東面）では先に築いた大天守台の前面に石材を積み上げ、その隙間を角礫等で埋めている状況が確認できる（写真 1）。一方で、内堀側（西面）の

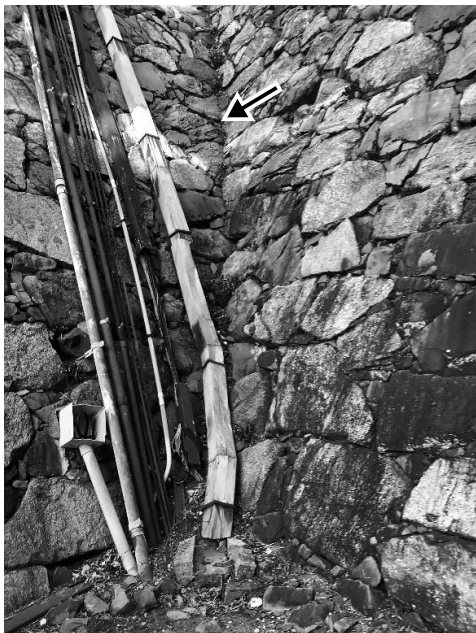
写真 2 大天守と橋台西面入隅部  
(右：橋台西面、左：大天守南面)  
矢印部分までは組み合い、それ以上は大天守が先に築かれる

入角部を見ると、標高 15m 以下の下半部分（概ね大天守台の本丸側石垣の基底部の高さまで）は、それぞれの石垣面の石材が互いに入る部分があり、組み合っているように観察される一方、上半部分については、本丸側と同様、組み合っておらず、天守台石垣の前面に礫を詰めている。

こうした事実からは、内堀内で天守台と入角をなす石垣面を築く際には、本丸側基底部程度の高さまでは同時に築き、それ以上はまず天守台石垣を積んだのち、接続する石垣を積んだ可能性が考えられる。

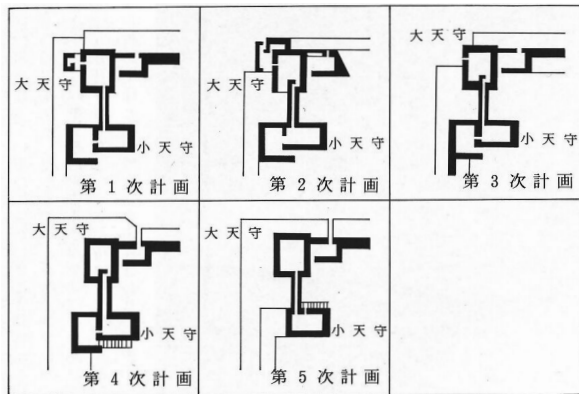
図2 内藤氏の第1～5次計画模式図  
(高田 2001 より転載)

検討した。現状遺構との比較の上、①～④をそれぞれ第一次計画～第四次計画とし、現状を第五次計画とする計画変更があったとした。<sup>(5)</sup>

内藤の変遷観は城戸のものを基本としており、西側に小天守を持つ第一次計画、小天守にかえて枳形を構える第二次計画、枳形をなくし、御深井丸と天守を直結させる第三次計画、天守北西部にも堀を巡らす第四次計画、小天守への入口を北側へと変更した現状の第五次計画であり、その後の研究はこの内藤の5段階の変遷案を基本とすることとなる。<sup>(6)</sup>

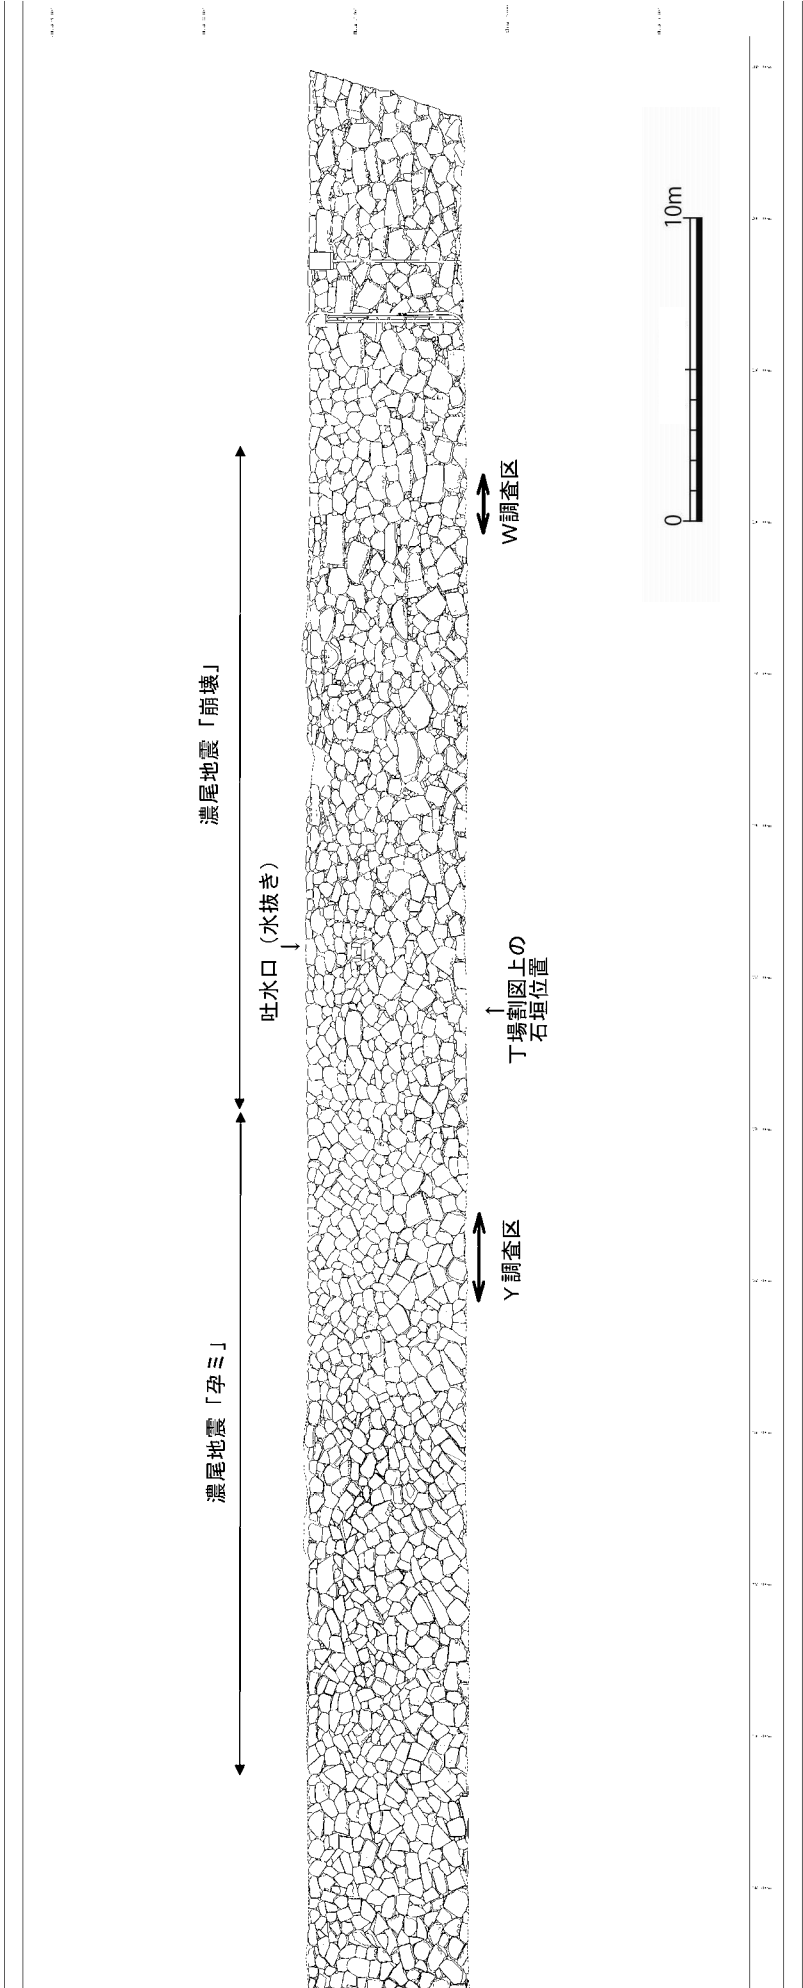
図 3 内堀西邊御深井丸側石垣立立面図 北部 (1/250)

城戸によると、この目地は「水抜き」の北側にあたるといふ。「水抜き」は、現在も見られる石樋のことと思われるが、現状では、立面図（図3）に示した通りその位置に明確な目地を認めることができない（名古屋城2023）。

に特定できないものの、図の中で、落し積みで間詰石がない部分は濃尾地震後の積み直しの可能性が高いと思われ、城戸や後藤が目地らしき痕跡を確認したと思われる段階でも、当該部分に近世期の石垣は残されていなかったと考えられる。

一方、後藤が示した写真では、遠景ではあるが、右に向かって下がる目地らしきものが確認できる。しかし、現在当該の地点付近には、写真に示された目地は認められず、築石が同一かどうかの判断も難しい。後藤の写真についての情報は現時点で得られておらず、築石そのものが変わっている可能性も想定しなければならない。

いずれにしても、現在の石垣面では、城戸、後藤が示した目地らしき痕跡は確認できない。当該地点付近での現代の積み替えなどは把握できておらず、この間の事情は不明である。
