名古屋城調査研究報告 1
埋蔵文化財調査報告書 1

名勝名古屋城二之丸庭園 発掘調査報告書

第4次～第6次

名 古 屋 市

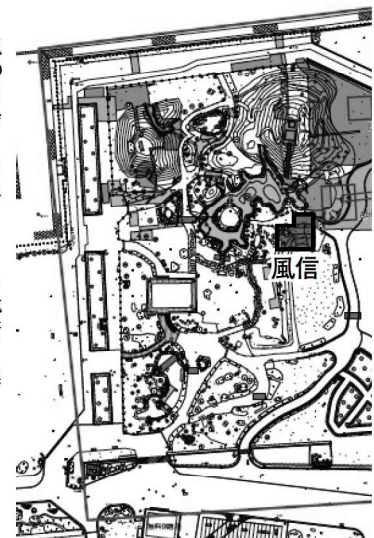
図21 風信トレンチ1・2平面 土層図

西壁・トレンチ中央・トレンチ2東壁・トレンチ2北東壁層序

1. 7.5YR4/1 (褐灰) 暗灰色砂礫。 2. 7.5YR5/4 (にぶい褐) 灰褐色土。5層の崩落土か。
3. 7.5YR4/1 (褐灰) 暗灰褐色砂シルト。 4. 7.5YR4/3 (褐) 灰黄褐色砂シルト。6層と同一か。
5. 7.5YR5/4 (にぶい褐) 暗灰色砂シルト。 6. 7.5YR4/3 (褐) 灰褐色砂シルト。
7. 7.5YR5/4 (にぶい褐) 灰褐色瓦礫層。 8. 5YR4/1 (褐灰) 暗灰砂シルト。現用園路、旧園路。
9. 10YR4/1~4/2 (褐灰~灰黄褐) 黒色土。
10. 7.5YR5/3 (にぶい褐) 黄灰色砂シルト。 11. 10YR5/1 (褐灰) 灰色砂シルト。
12. 7.5YR4/2 (灰褐) 黄灰色砂シルト。 13. 7.5YR4/2 (灰褐) 暗灰色砂シルト。
14. 5YR4/1 (褐灰) 根の痕跡か。
15. 7.5YR5/2 (灰褐) 灰橙褐色砂質砂シルト。
16. 10YR5/1 (褐灰) 灰褐色砂シルト。
17. 7.5YR5/2 (灰褐) 灰褐色砂シルト。
18. 5YR4/1 (褐灰) 灰褐色砂シルト。

27. 10YR5/2 (灰黄褐) 灰黄色砂シルト。
28. 7.5YR4/2 (灰褐) 暗灰橙褐色砂シルト。江戸後期の造成土。
48. 表土 (砂利敷痕跡)。
49. 暗橙褐色土。園路旧硬化層の残欠。
50. 7.5YR3/1 (黒褐) 暗灰褐色土。旧園路整地痕か。
51. 7.5YR3/1 (黒褐) 暗灰褐色砂シルト。
52. 7.5YR3/1 (黒褐) 暗灰褐色砂シルト。
53. 7.5YR4/1 (褐灰) 暗橙褐色砂質砂シルト。
54. 7.5YR5/1 (褐灰) 暗橙灰褐色土。江戸後期の造成土。

9. 10YR4/1~4/2 (褐灰~灰黄褐) 黒色土。
31. 5Y5/3 (灰オリーブ) 明灰褐色土。昭和50年頃以降の現代整地層。
32. 2.5Y4/2 (暗灰黄) 暗灰色土。昭和49年頃の施設撤去に伴う整地層と推定。
33. 5Y4/1 (灰) 砂礫混じり黒色土。
38. 2.5Y4/2 (暗灰黄) 暗灰褐色砂シルト。
39. 10YR4/1 (褐灰) 暗灰褐色ブロック土。
40. 10YR6/1 (褐灰) 灰色砂質土。
41. 10YR7/6 (明黄褐) 発掘調査埋め戻し土。
42. 5B3/1 (暗青灰) 暗灰色硬化層。
43. 5B3/1 (暗青灰) 暗灰色硬化層。
44. 5B3/1 (暗青灰) 暗灰色硬化層。
45. 5B4/1 (暗青灰) 灰褐色土。大型土坑埋土。
46. 7.5YR4/2 (灰褐) 47. 7.5YR3/1 (黒褐) 暗灰褐色土。
