## 名古屋城 天守金鯱 過去と今

朝日 美砂子

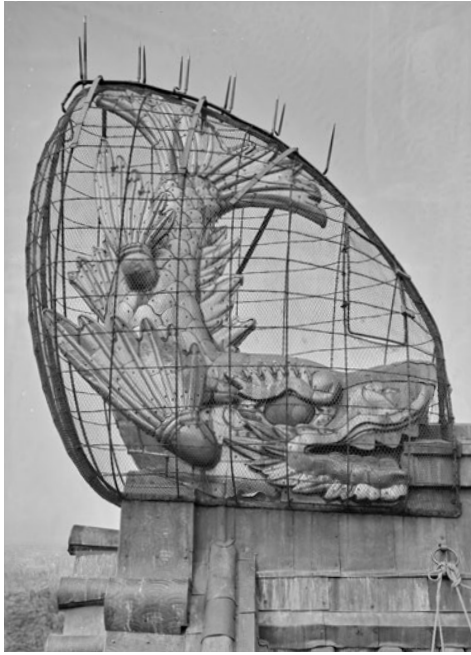
2 名古屋城天守南鯨 ガラス乾板  
昭和 12～13 年撮影  
名古屋城総合事務所蔵

基本的な構造は金に銀を混ぜた合金薄板を、銅の基板に載せ、多数の小釘か小鋲で留めるといふもの。小釘類の大半は欠落しているが、一部は残存する。また大半の鱗に、表の金板から裏の銅基板まで貫通する直径5mm程度の釘穴が複数あり、鱗を芯材（真木）にのせ表から釘を打ったと思われる。釘はすべて脱落しているが、戦災以前に名古屋市が撮影したガラス乾板写真（図1北鯨 図2南鯨）から、釘頭には円形と四角形が混在し径もさまざまであったことが知られる。なお基板がほぼ純銅でその上の薄板が金銀の合金であることは、平成二十九年（二〇一七）に名古屋市工業研究所が行った蛍光エックス線分析でも明らかである。

周囲の全てを裏側に折り曲げるものは、いずれも鱗先などの小片である。鱗以外のいわゆる鱗については、上側の鱗の下端が下側の鱗の先端に重なっている様子が焼失前のガラス乾板写真に写っており、下から上に鱗を重ねて貼っていたことが知られる。いうまでもなく雨水や風損に耐えるためで、さらに下側の鱗の上辺を折り上げその上から次の一枚を貼り重ねることにより、水の浸透を防いだと推定される。

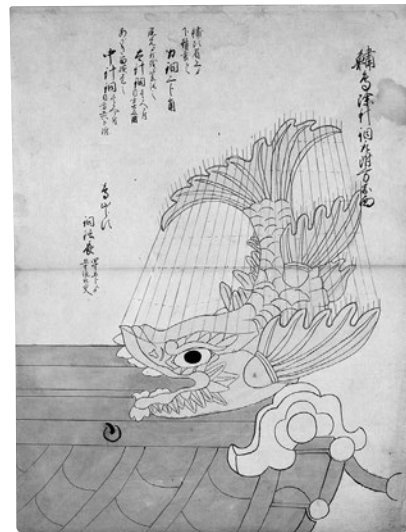
3 御天守鯨木地仕口寸尺之図  
文政 10 年  
名古屋城総合事務所蔵

文政修理の仕様については「御天守鯨木地仕口寸尺之図」一綴（図3）が名古屋城に伝わり、その写本が宮内庁宮内公文書館と名古屋城に所蔵され、また尾張藩土奥村得義が著した名古屋城百科事典ともいうべき大著『金城温古録』の天守編末尾にも写し置かれている。ただし、『金城温古録』には名古屋城蔵本や宮内庁蔵写本にはない得義の私見が書き加えられている。『金城温古録』の翻刻本（『名古屋叢書続編 十三巻』）では、原本にある記載なのか単なる得義の添書かは区別できず注意を要する。

「御天守鯨木地仕口寸尺之図」は、文政十年（一八二七）閏十月、鯨修理について芯材（真木）の仕口（継ぎ方）を中心に尾張藩作事方がまとめた調書で、鯨の寸法や真木を図解しており、真木と巻鉄を更新したことが知られる。鱗に関する記述はないが、文政修理で少なくとも北鯨頭部の鱗が貼り直されていることは、昭和十二年（一九三七）の北鯨鱗金板盗難事件時に作成された損傷箇所拓本（名古屋城総合事務所蔵）の内の一葉に、下記の文政時修理銘が採拓されていることから確かめられる（図18）。

この得義私見を受け名古屋市編『名古屋城史』(昭和三十四年発行)は、修理自体が金板を吹き直して金を取り出し藩の財政に入れるためであったとし、この説が今や定説化し流布している。しかし、「御天守鯨木地仕口寸尺之図」は、当初両鯨を修理する予定はなく、実地調査後修理することになったと記しており、あくまでも保存措置のための修理であったことが知られる。よって、鯨修理目的を藩財政の改善と決めつける『名古屋城史』の説の根拠はない。一方、現存する鱗に色や構造が異なるものがあることは確かである。ここから、鱗修理は財政難のためではなくあくまでも鯨保存のため行われ、傷んだ鱗のみ補作交換され状態のよい鱗は再利用されたと考えられる。ただし補作された鱗は、『金城温古録』
