特別史跡名古屋城跡全体整備検討会議 建造物部会(第 28 回)

名勝名古屋城二之丸庭園余芳復元整備事業

令和4年1月

名古屋市観光文化交流局 名古屋城総合事務所

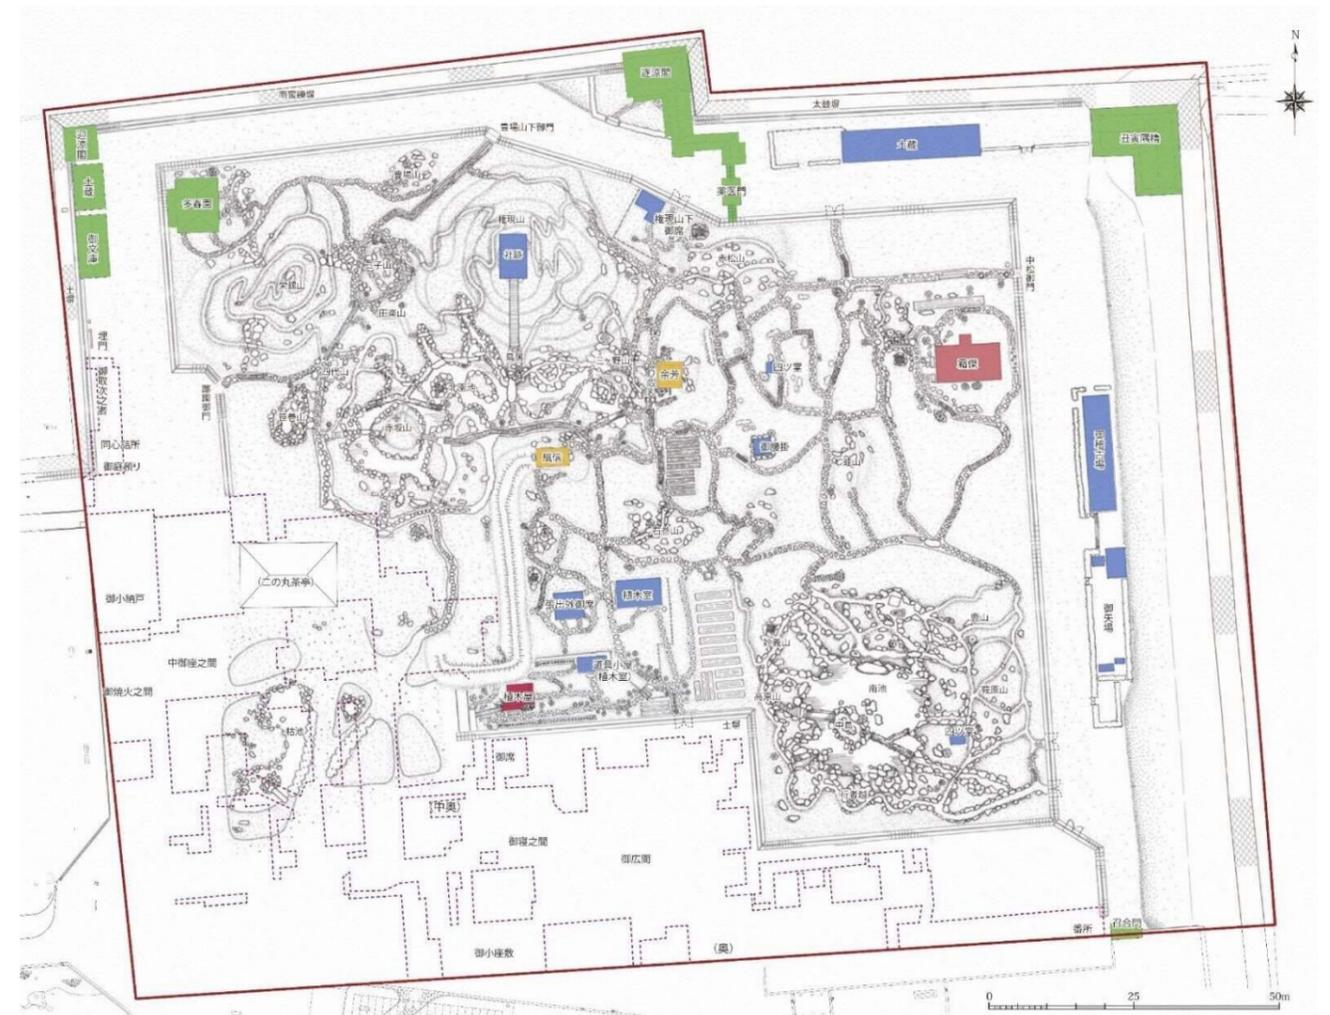
図 1-3-1 建造物の整備方針

- ・ 余芳は調査検証の結果に基づき、発掘調査成果から割り出した位置に移築再建を進める。
- ・ 風信については、民間所有で現存しているため、将来的な移築再建に向けた準備を進める。

移築再建はオリジナル部材が遺されている余芳及び風信が対象となる。

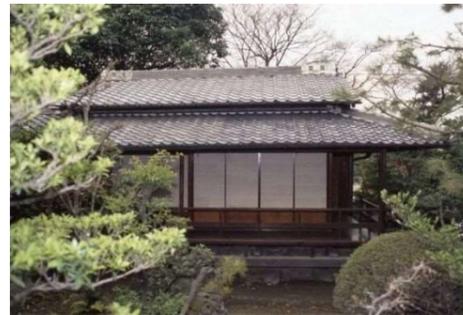
余芳亭東側外観（昭和61年撮影）
(名古屋市文化財保護室所蔵)

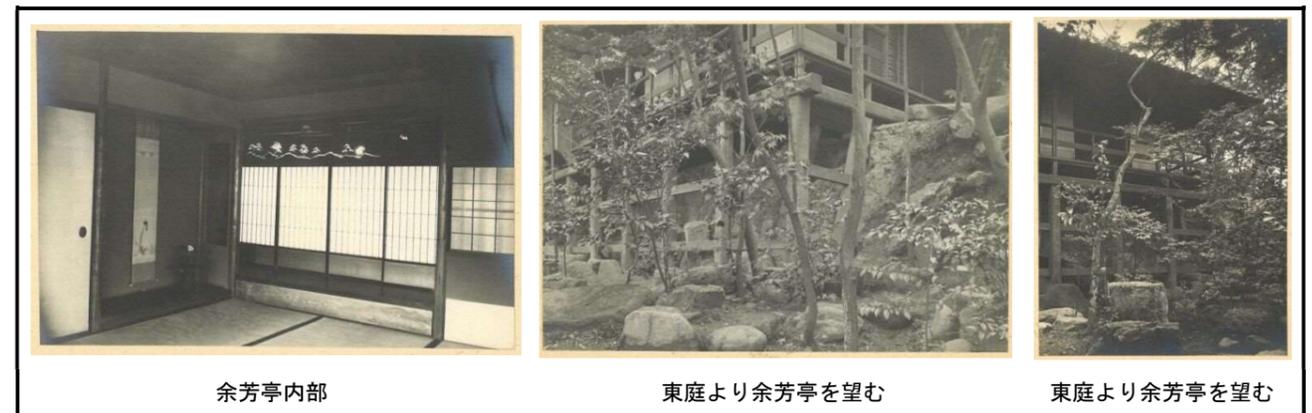
下記の写真は『清水池園林泉帖』より抜粋したもので、昭和14年の移築工事前の写真が掲載されており、明治25年の移築時の状態を伝えている。

縁側部分の屋根は瓦葺きとしている。写真からは下屋造りであるかは不明であるが、内部の意匠、縁側の手摺の意匠などから、殆ど改変を加えずに昭和14年に再移築されたと推察される。昭和14年の再移築では、敷地の制約からか懸造りの構成は踏襲されなかった。

余芳亭内部

東庭より余芳亭を望む

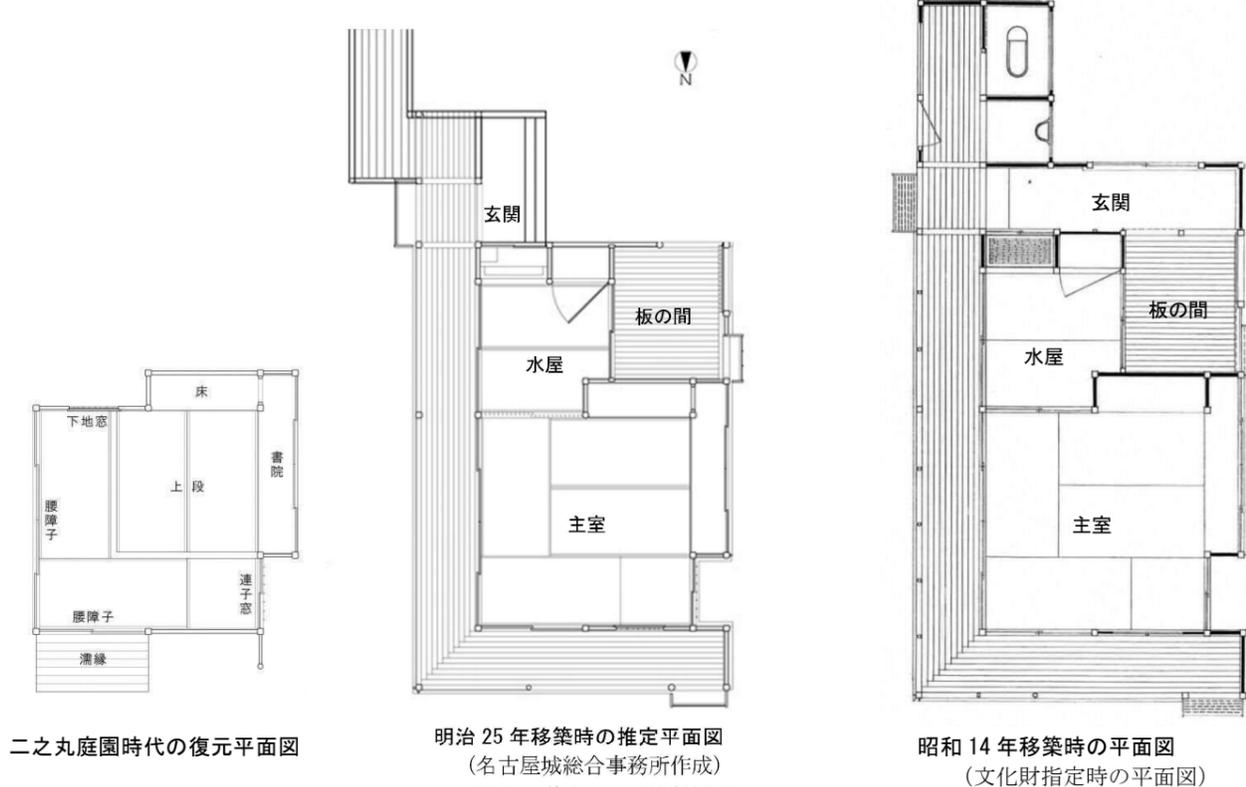
二之丸庭園時代の復元平面図

- ・一間半四方の北東隅に二畳の上段を設けて、床と付書院を備えている。
- ・起り付の切妻造の茅葺き屋根の主屋に、四周にこけら葺きの下屋を巡らしている。
- ・切妻の妻面を南面して建ち、西側に四枚引違障子の出入口を設け、床脇の壁面に下地窓を開けている。
- ・南面の西寄りに、引違障子を立て、台目幅の濡れ縁を設けている。
- ・南面の濡れ縁の縁先に手水鉢を据え、手水の南東側に灯籠を設けている。

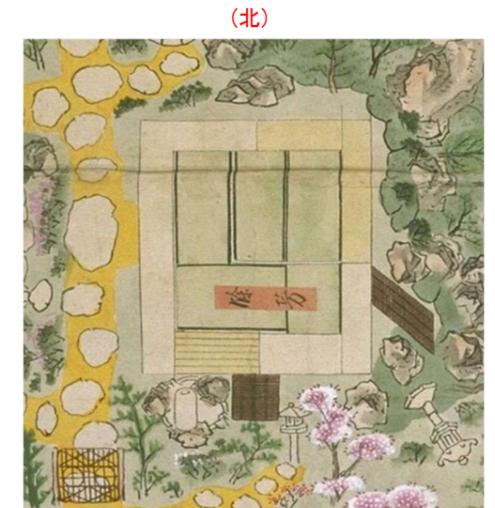
図 3-1-3 『御城御庭絵図』余芳部分拡大
(名古屋市蓬左文庫蔵)

一方、⑧余芳周辺を見ると、南側には手水と灯籠が描かれ、位置関係も写真とおおむね一致する。また、ほぼ真北にソヨゴ(冬青)の大木が描かれており、茶席(図3-2-7)の真後ろに写り込んでいる高木が写り込んでいる点とも符合する。同絵図や部材から確認できる建物の規模や構造も、古写真から得られる所見と矛盾しない。

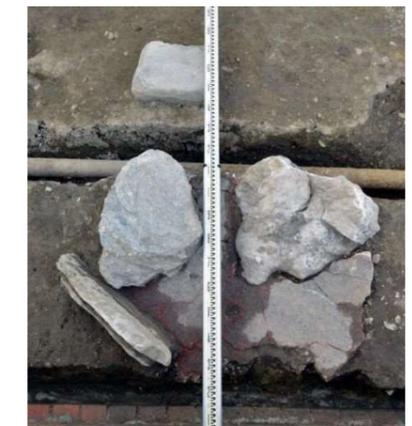
図 3-1-4 手水組の遺構写真

「余芳」と「風信」については、当初の建築部材が残ることから、それを用いて元の位置に復原することとしている。「余芳」については、発掘調査によって、兵舎建設から奇跡的に免れて残った手水組の跡が発見され、元の位置を特定できる点も文化的価値が高い。

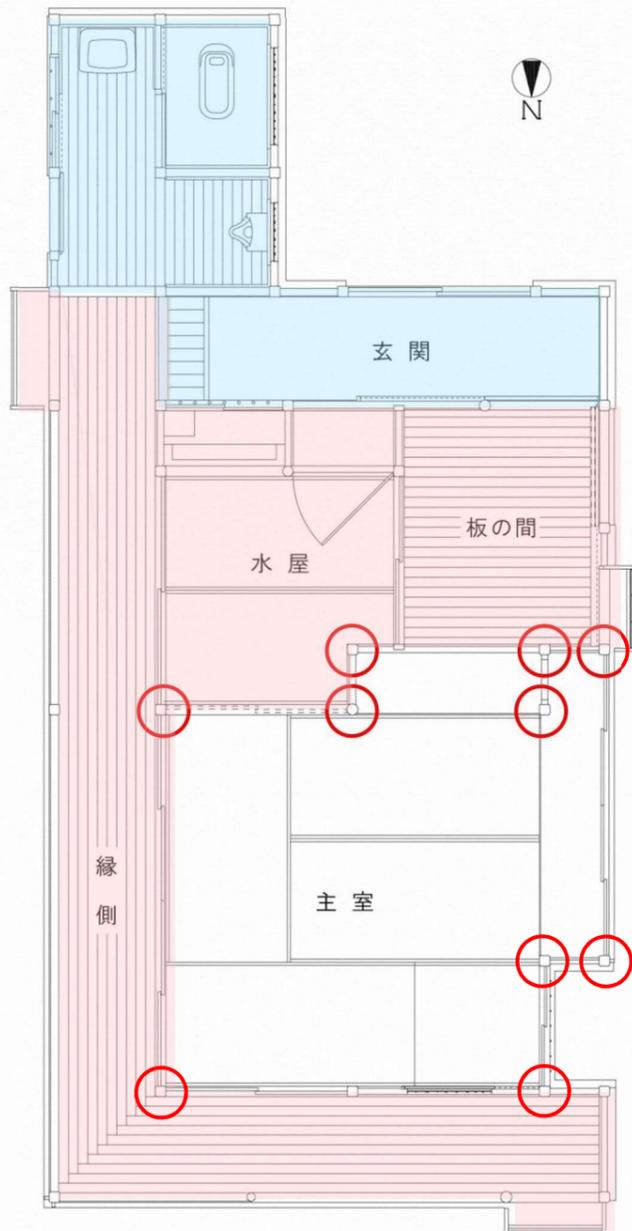
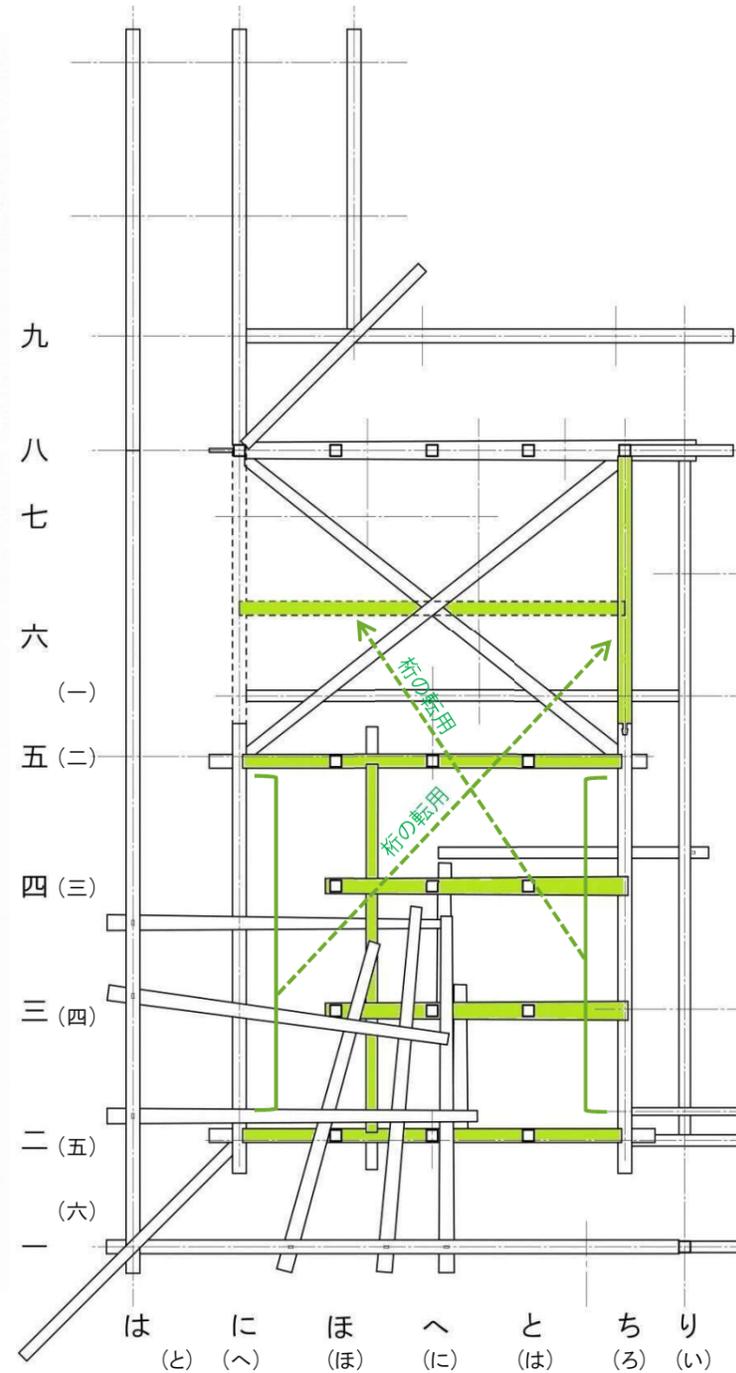
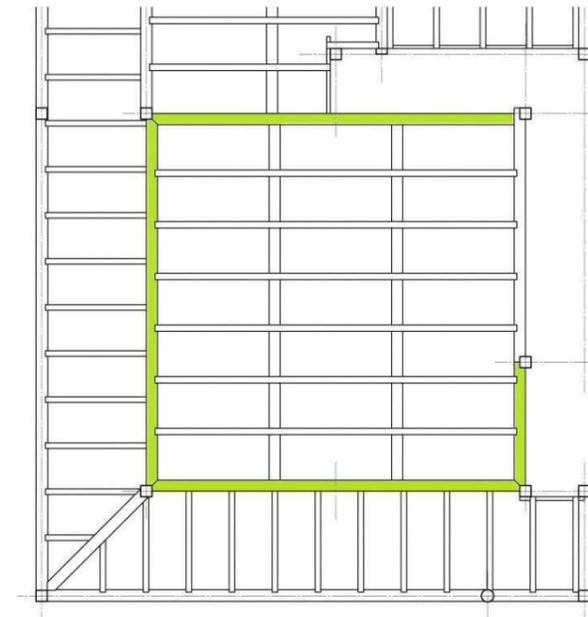
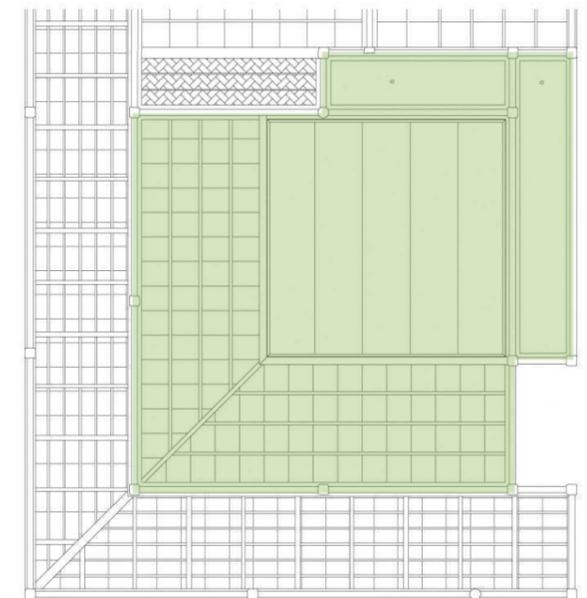
図3-4-1 昭和14年移築時の平面図（名古屋市文化財の指定時の平面）

: 明治25年移築時の増築部分を示す
 : 昭和14年移築時の改築部分を示す
 : 当初柱を示す

- 1) 解体部材に3種類の番付が発見された。
建築当初、最初の移築（明治25年）、2回目の移築（昭和14年）の変遷が判明。
- 2) 当初材と明治25年移築以降の部材が判明。
柱は当初材がすべて残存。但し、柱脚部はすべて切断及び根継有。柱頭部は当初の仕口残存材有。
室内の造作材（敷居・鴨居・落掛・天井板、廻縁・書院地板等）は当初材が残存。
床組の足固め材は当初材が多数残存。一部後補材。
主屋の軒桁、妻梁、中梁、小屋梁の当初材が残存。但し、当初の軒桁は別位置に転用。2本の内、1本は両端が切断されている。
下屋の軒桁は当初材が「い通り」と「一通り」の2本残存。但し何れも片方が切断されている。
小屋束は、当初材の棟束が4本残存している。但し上端が切縮められている。
下屋の軒廻り材は、比較的古材が残っているが、当初材かは不明。上屋の軒廻り材は、瓦葺きに改変されているため残存していない。

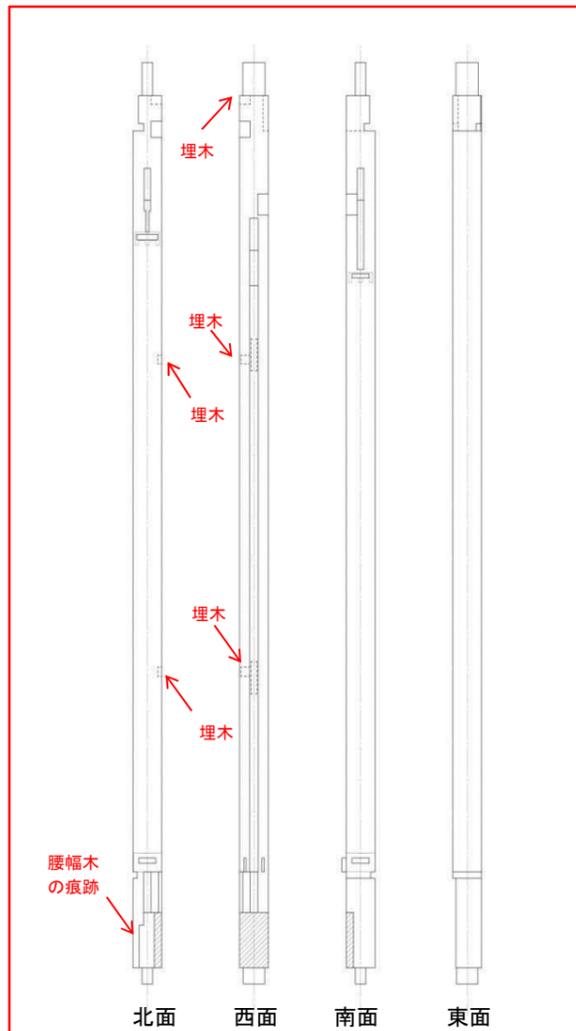
柱痕跡図

北西隅の中程に一筋敷居と一筋鴨居の埋木が施され、埋木部分には、貫の痕跡も見られた。これらの痕跡は、片引き障子と下地窓の痕跡とみられ、下地窓の縁土は8分から1寸程度と推察される。
痕跡により、大矢家では、壁面Aが壁面Bに移設されていたことが判明した。

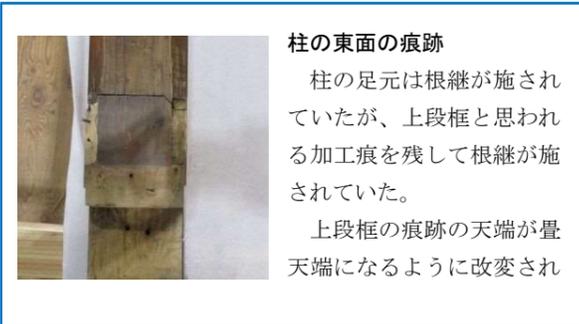
柱の東面の痕跡
柱の足元は根継が施されていたが、上段框と思われる加工痕を残して根継が施されていた。
上段框の痕跡の天端が畳天端になるように改変された。

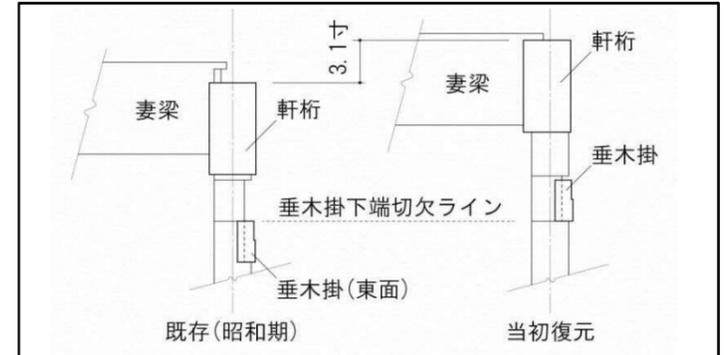
図3-4-3 軒桁と妻梁の架構図（既存と当初復元）

垂木掛は建物周囲に巡らされており、垂木掛下端切欠ラインを基準にして、痕跡により当初復元を行った。
大矢家に移築した際に、上段を撤去して四畳半の一室に改変された時に、天井と共に軒桁も3寸1分下げられたことが判明した。

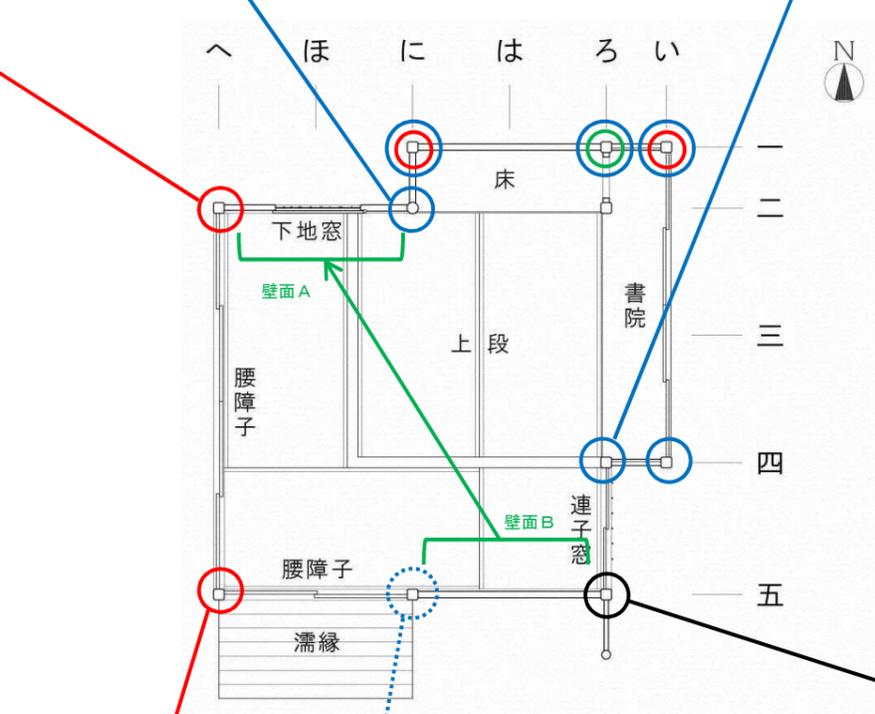
図3-4-5 二之丸庭園時代の推定復原図

- : 腰幅木痕跡有
- : 柱頭部の当初仕口残存
- : 書院地板と床の間地板の欠込有
- : 当初野垂木受の仕口残存

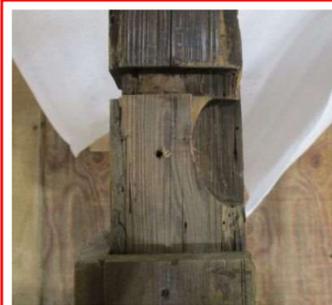
柱の北面の痕跡

柱の北面に丸太の縁框と思われる痕跡があった。框の成は2.2寸、縁板の厚さ6分であった。板の切り欠き痕跡に僅かに時代差があり、当初は、古絵図にみられるように、縁板を打ち被せとしていたと推察され、丸太の框の面より1分程度の出であったことが分かる。

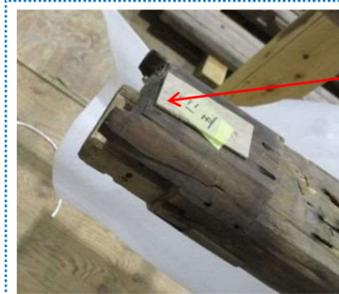
柱の柱頭部（北面）

柱頭部は切断されているが、上記の床柱と同様の野垂木受けの痕跡が残っている。

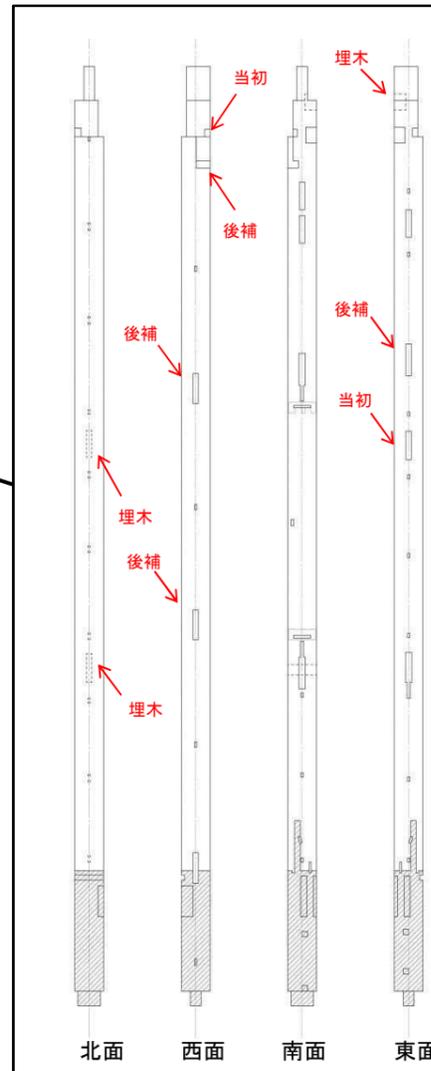
柱痕跡図

柱の北面に貫穴とエツリ竹の埋木が施されていた。
柱頭部に廻縁の痕跡があることから、当初の柱と推察され、当初は南側に袖壁がついていたと考えられる。
東面には下地窓を開けるために新たに貫が通され、エツリ竹の痕跡から、当初は壁面であったと推察される。
西面には、後補の貫を通して、壁が付けられたことが分かる。エツリ竹の穴が、東面及び北面と異なる。
柱頭部の西面に当初の垂木掛の痕跡があり、上段を排除して、上段框分下げた際に、西側の垂木掛も下げられたことが判明。

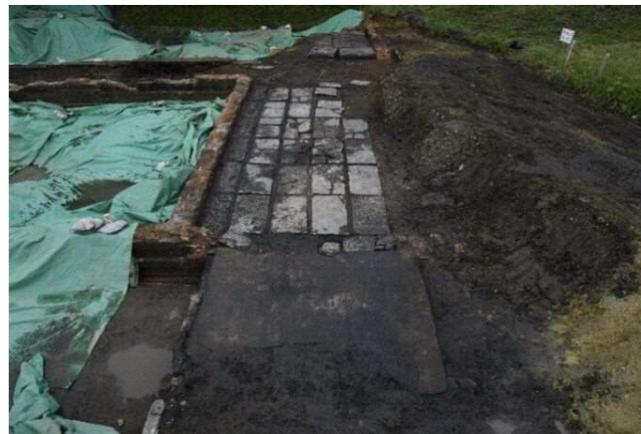
調査区北部では、東西方向に延びる石敷き廊下とコンクリートで整地された出入口部を確認した(写真①)。建物の各部屋や廊下部では、大きなかく乱坑が確認された。建物が焼失した際、その廃材を埋めたかく乱坑と考えられる。

写真①兵舎の石敷き廊下検出状況(東から)

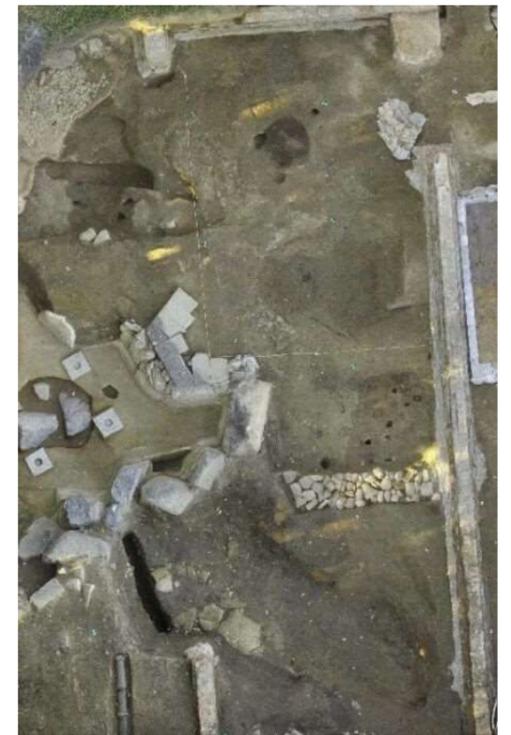
写真②池跡

池の深さと池の東端を確認することができた。北園池の東端部は昭和50年(1975)～53年(1978)に調査が行われており、余芳周辺の発掘調査でも同様に池の護岸石や護岸・池底に貼られた三和土、円礫群、橋脚基礎を検出した(写真②)。円礫群は三和土の上に敷き詰められている。州浜を表現した遺構と考えられ、文政期の池の北端と推定される。

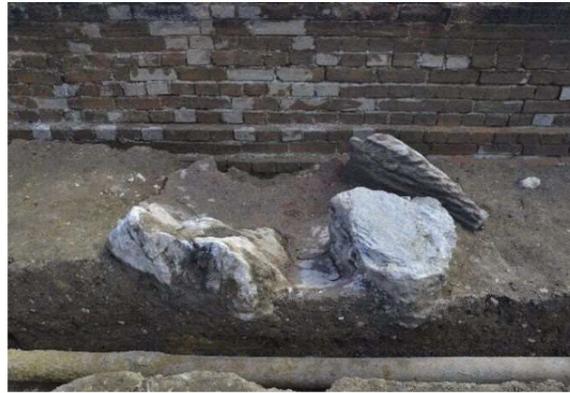
兵舎跡の東西方向に延びる石敷き廊下の下から、三和土と石を用いて鉢状に造られている構造物を確認した(写真③、④)。鉢状の構造物は標高12.9mの近世の面を掘り込んで造られており、南側の一部は兵舎跡によって破壊されているが、概ね円形であったと思われる。北側と西側に石が配置されている。北側に配置された石は面が中央に向かって傾斜するように据えられ、西側に配置された石は面を内側に向けるようにほぼ垂直に据えられている。これらの石を取り込みながら三和土で鉢状に構築され、内面は緩やかに内湾している。東西約60cm、南北約40cmの内面全体に赤く着色した三和土を厚さ5mmほど塗り重ねている。鉢状の三和土の底面には直径約2cmの排水用の穴が穿たれている。

写真③石組検出状況(北から)

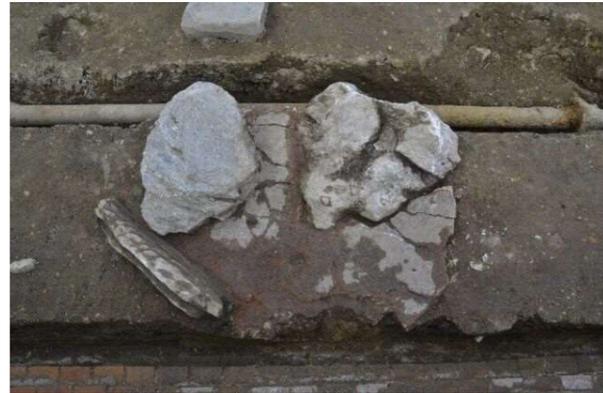
写真④石組検出状況(南から)

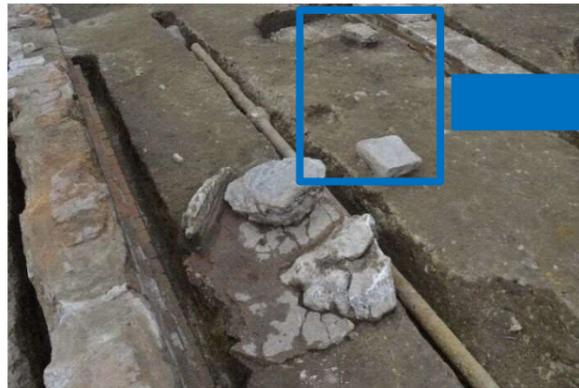
写真⑤石組検出状況(南東から)

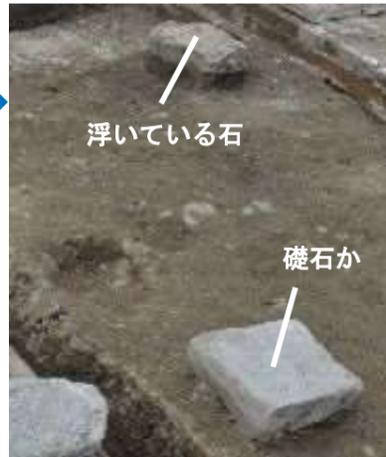
写真⑥礎石拡大(南東から)

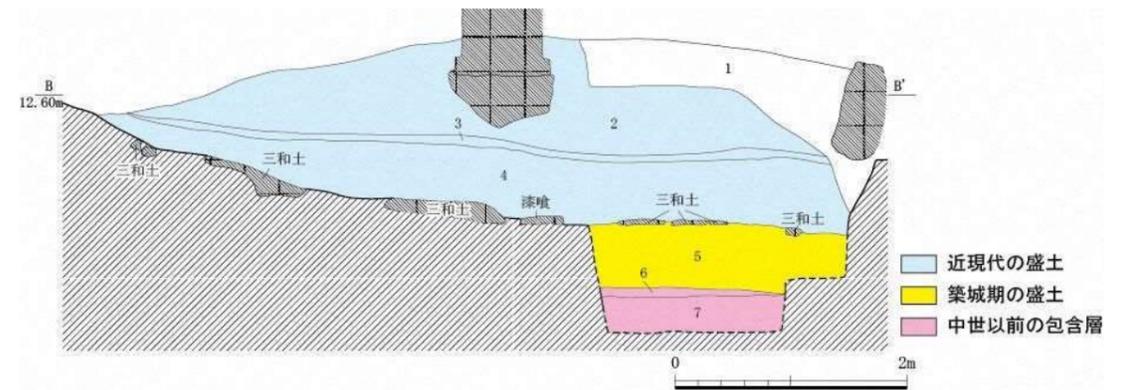
- 1 10YR3/2 黒褐色土 しまりあり 粘性あり (表土)
- 2 10YR3/1 黒褐色土 しまりあり 粘性あり
レンガ、コンクリートブロックを含む
- 3 10YR4/1 褐灰色土 しまりあり 粘性あり 炭化物を含む
- 4 10YR4/1 褐灰色土 しまりあり 粘性あり 炭化物を多量に含む
- 5 10YR4/1 褐灰色土 しまりあり 粘性あり 炭化物を含む
- 6 10YR3/3 暗褐色土 しまりあり 粘性あり
- 7 10YR6/6 明黄褐色土 しまりあり 粘性あり

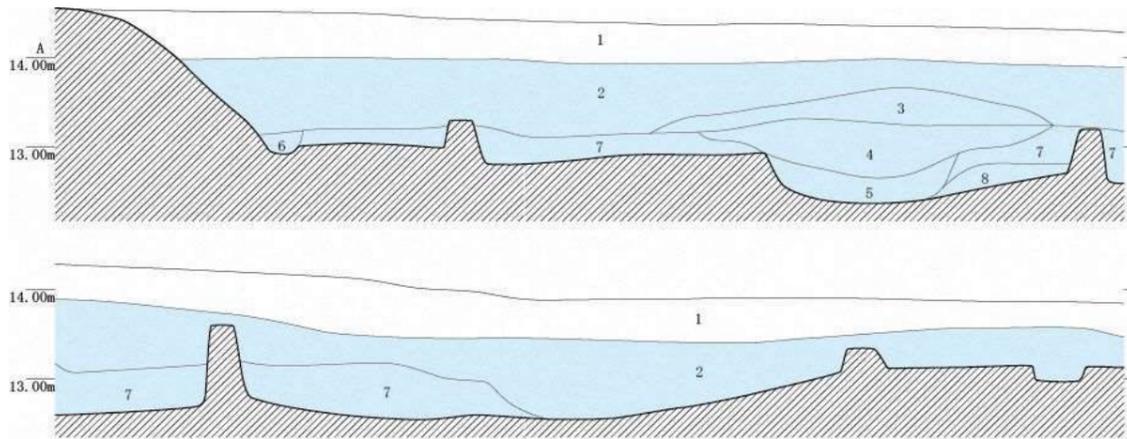
①断面

- 1 10YR3/2 黒褐色土 しまりあり 粘性あり (表土)
 - 2 10YR3/1 黒褐色土 しまりあり 粘性あり
レンガ、コンクリートブロックを含む
 - 3 10YR4/1 褐灰色土 しまりあり 粘性あり 炭化物を含む
 - 4 10YR4/1 褐灰色土 しまりあり 粘性あり 炭化物を多量に含む
 - 5 10YR4/1 褐灰色土 しまりあり 粘性あり 炭化物を含む
 - 6 10YR3/3 暗褐色土 しまりあり 粘性あり
 - 7 10YR6/6 明黄褐色土 しまりあり 粘性あり
- 0 2m

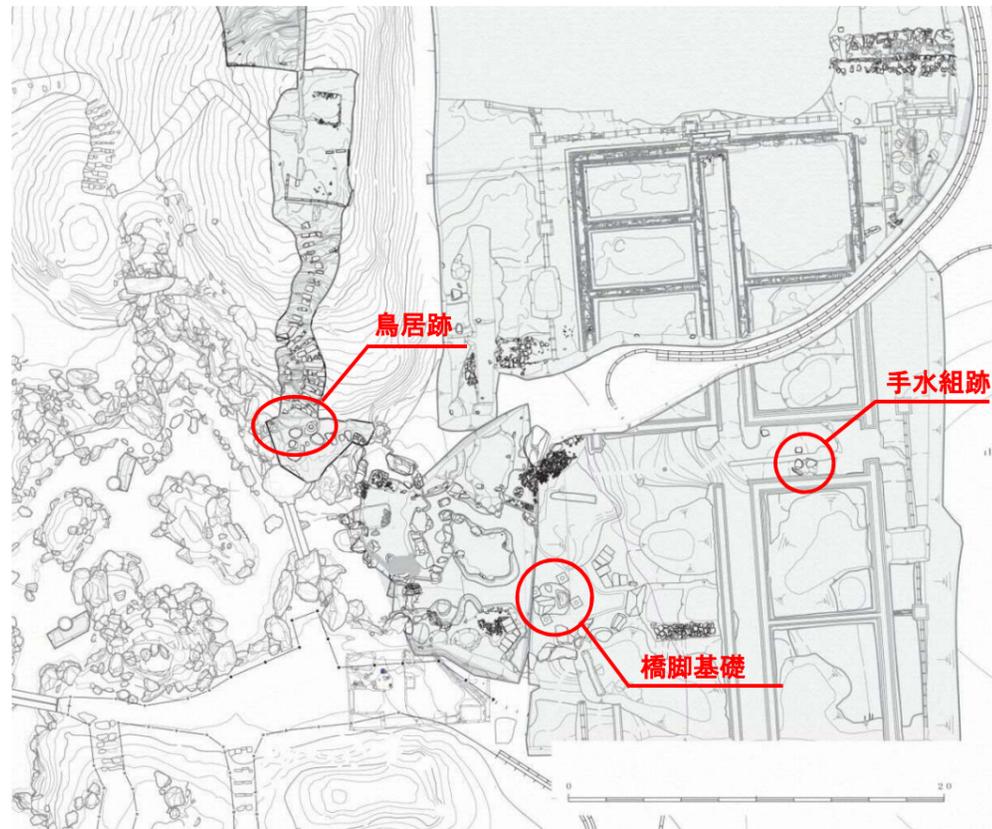
図 3-4-4 発掘調査図

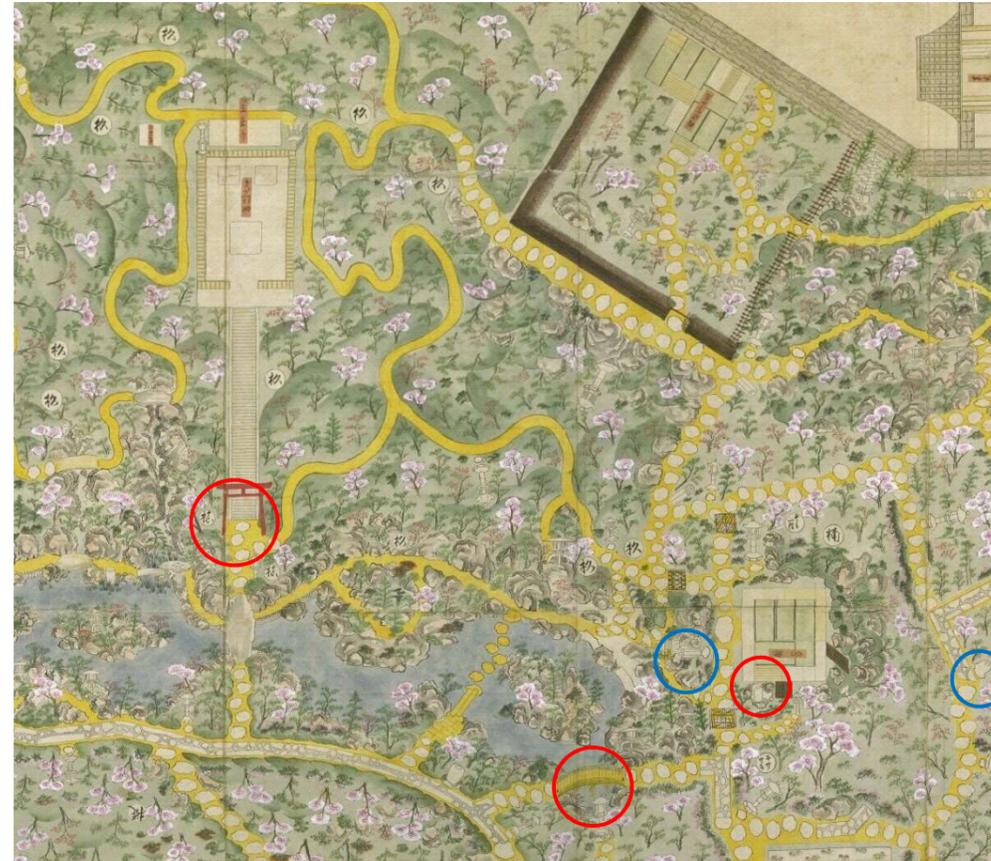
図 3-4-5 『御城御庭絵図』余芳及び権現山周辺拡大 (名古屋市蓬左文庫所蔵)

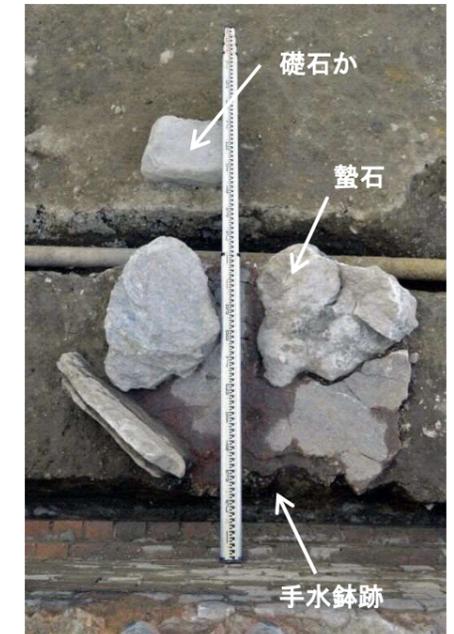
図 3-4-6 手水組の遺構写真

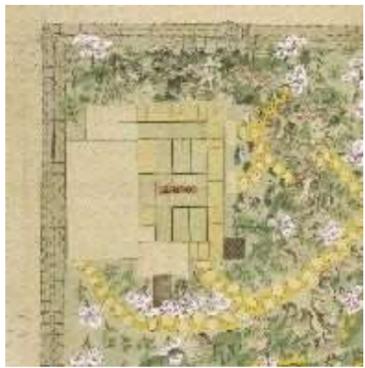
2階建てであるため写真の茶席とは異なる。

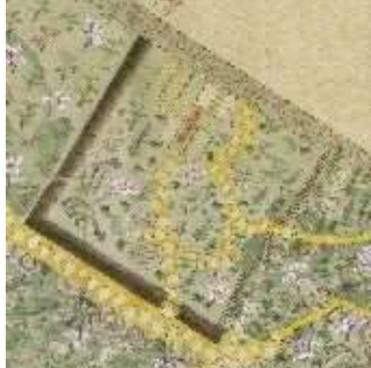
写真の茶席より規模が大きく、写真から推定される間取りとも大きく異なる。
⑥ 御張出外御席	御城御庭絵図

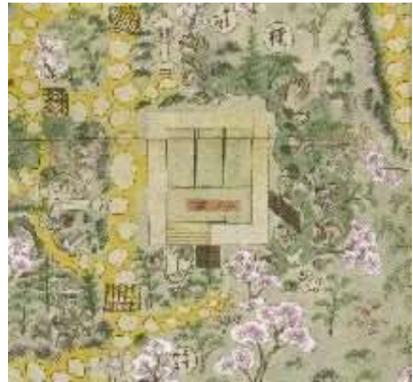
南側に手水と灯籠が描かれ、写真と位置関係がほぼ一致する。真北に○で囲われた「冬青」(ソヨゴ)の大木が描かれ、写真の茶席背後に写り込む高木と位置関係が一致。

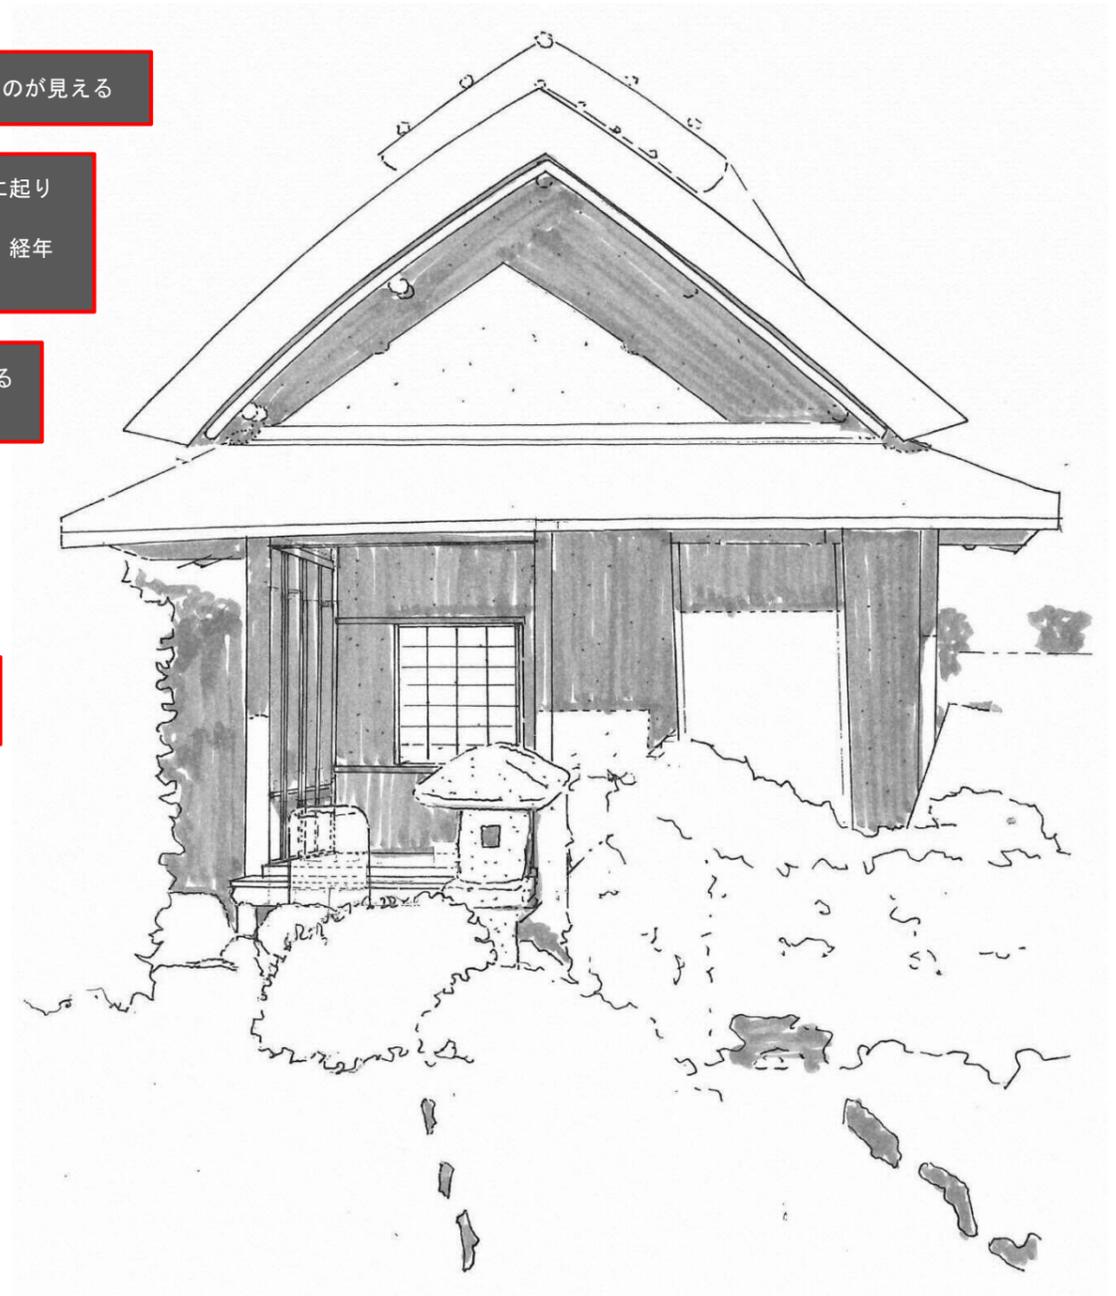
図 3-4-12 「二之丸御庭の御茶屋」 左記の画像を、ライトを透かしてトレース
※但し、解体部材の実測調査、建具などを参考に推定による書き入れもあり。

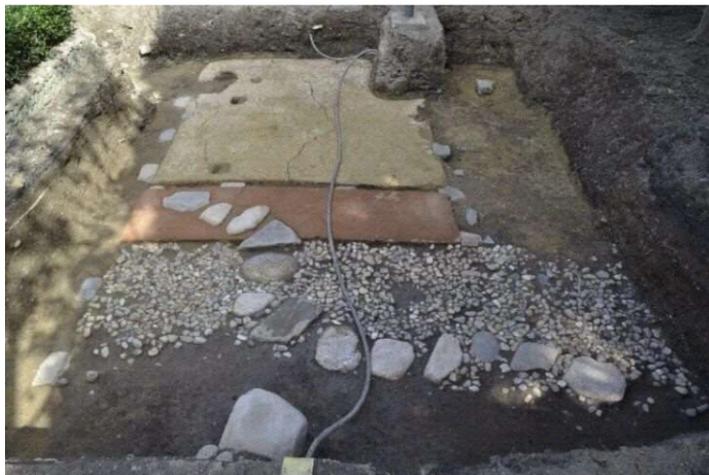
図3-4-13 多春園の遺構(南側から撮影)

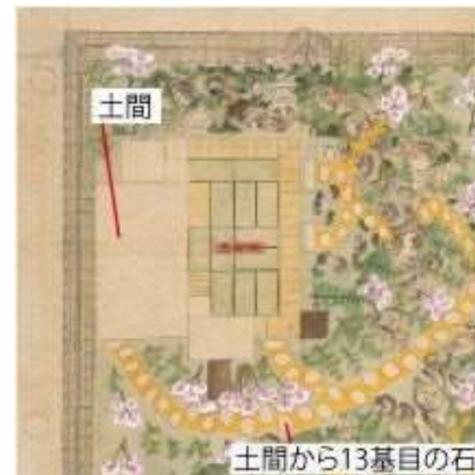
図3-4-14 「御城御庭絵図」に描かれた多春園周辺

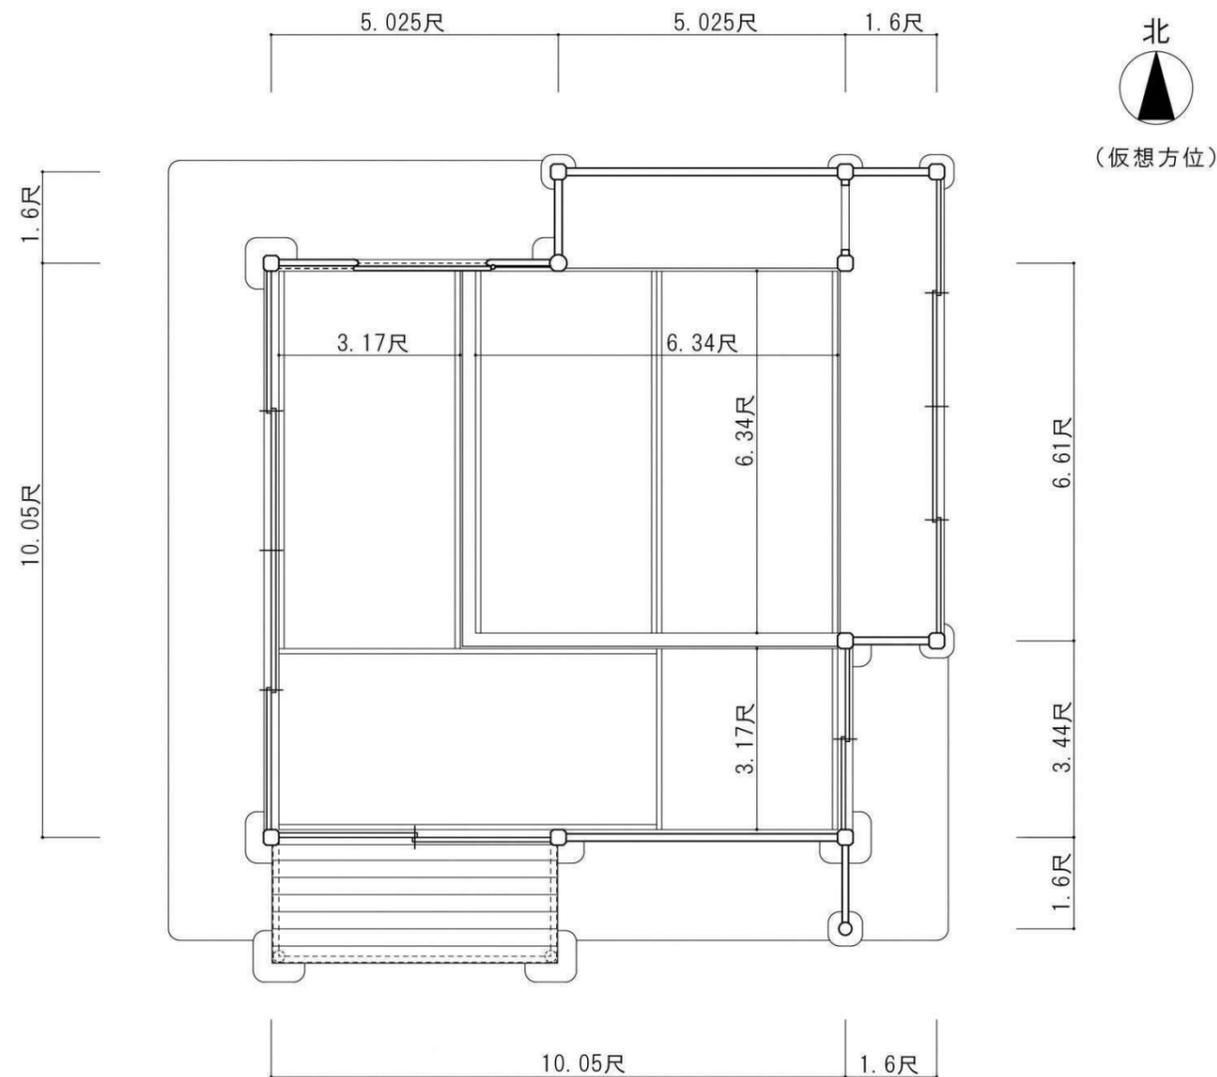
- ◆絵図を参考とすれば、下図のような復元図も考えられるが、濡縁の寸法については、手水組の遺構と密接な関係にあるため、手水組の遺構も併せて検討する必要がある。
- ・下図は、濡縁の意匠は絵図に倣って樽縁とした図である。
- ※古写真に透視図を書き入れて寸法を読み取ると、3 尺程度あったが、奥行寸法については、精度に欠ける。

図 4-1-1 余芳 平面計画図（濡縁については次項で検討する）

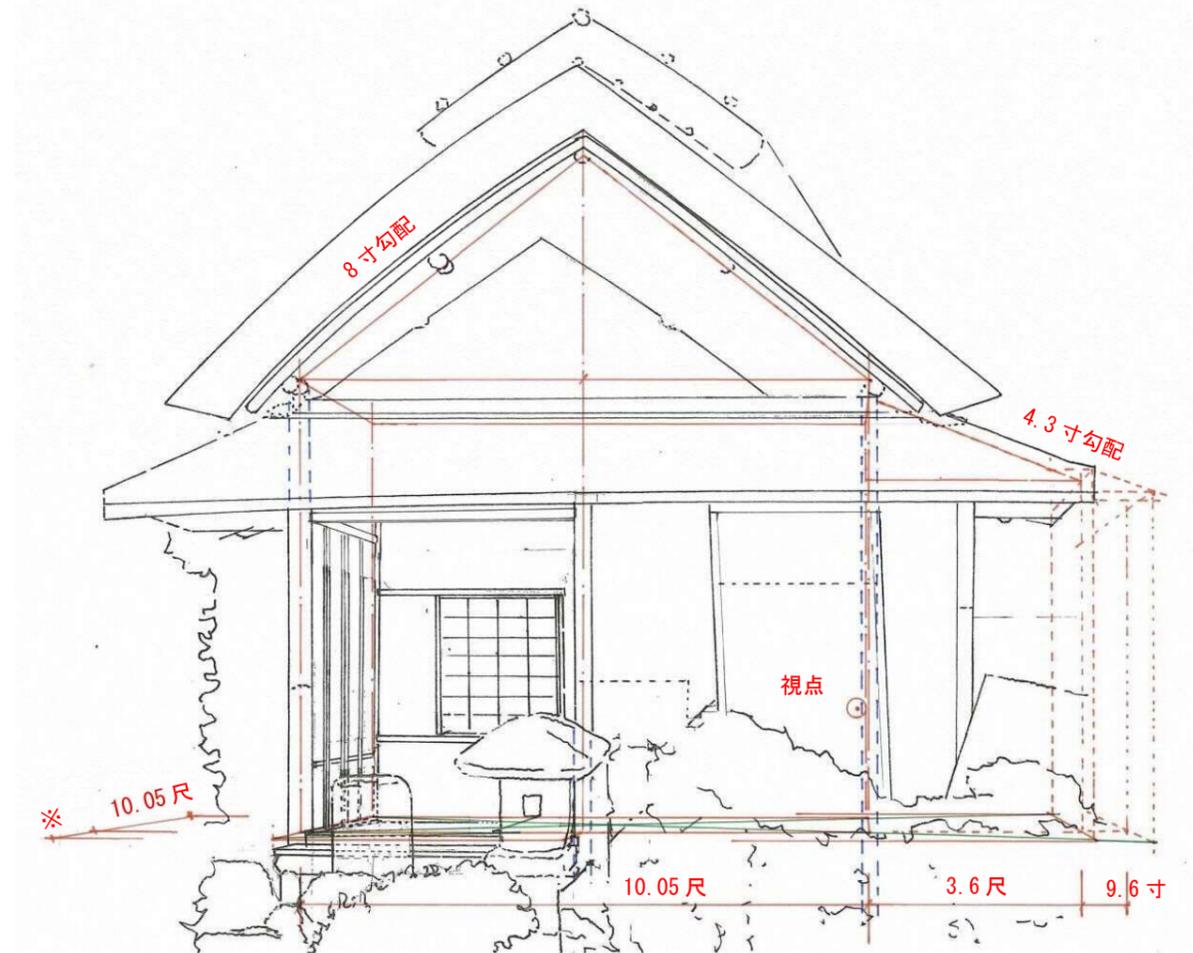
図 4-1-2 古写真のトレースに透視図を書入れ（古写真については 3-2-6 参照）

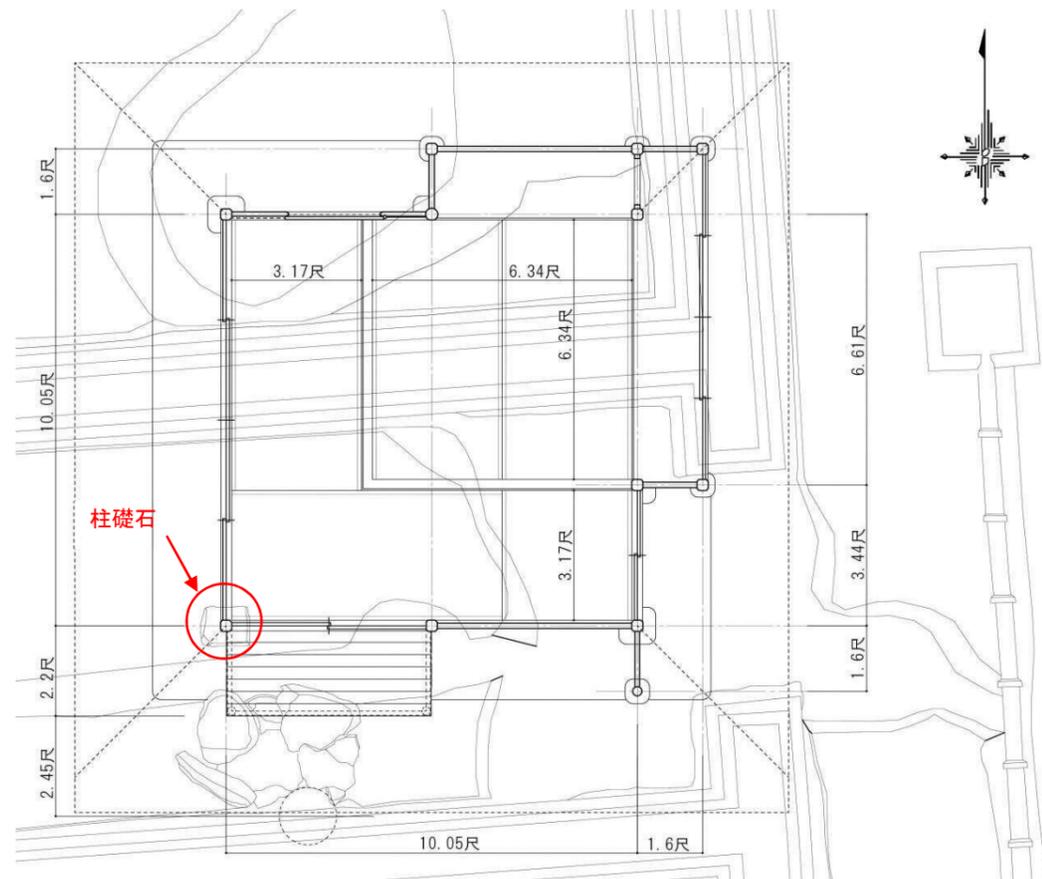
図 4-1-4 余芳 配置検討図

- ・配置計画に基づいて建物を配置し、縁の奥行寸法は、絵図の量に対する比率を分一で測定して決定する。
 ※縁束を手水組の北西側の石の北端の方へ乗る格好となり、手水鉢の使い勝手上ほど良い位置になる。
- ・濡縁の様子は痕跡及び絵図に倣い樽板 7 枚の打ち被せとする。
 ※南西隅柱に框の痕跡があり、縁板は打ち被せで、厚みは 6 分であることが判明している。
 ※樽板の一枚幅は凡そ 3 寸となる。

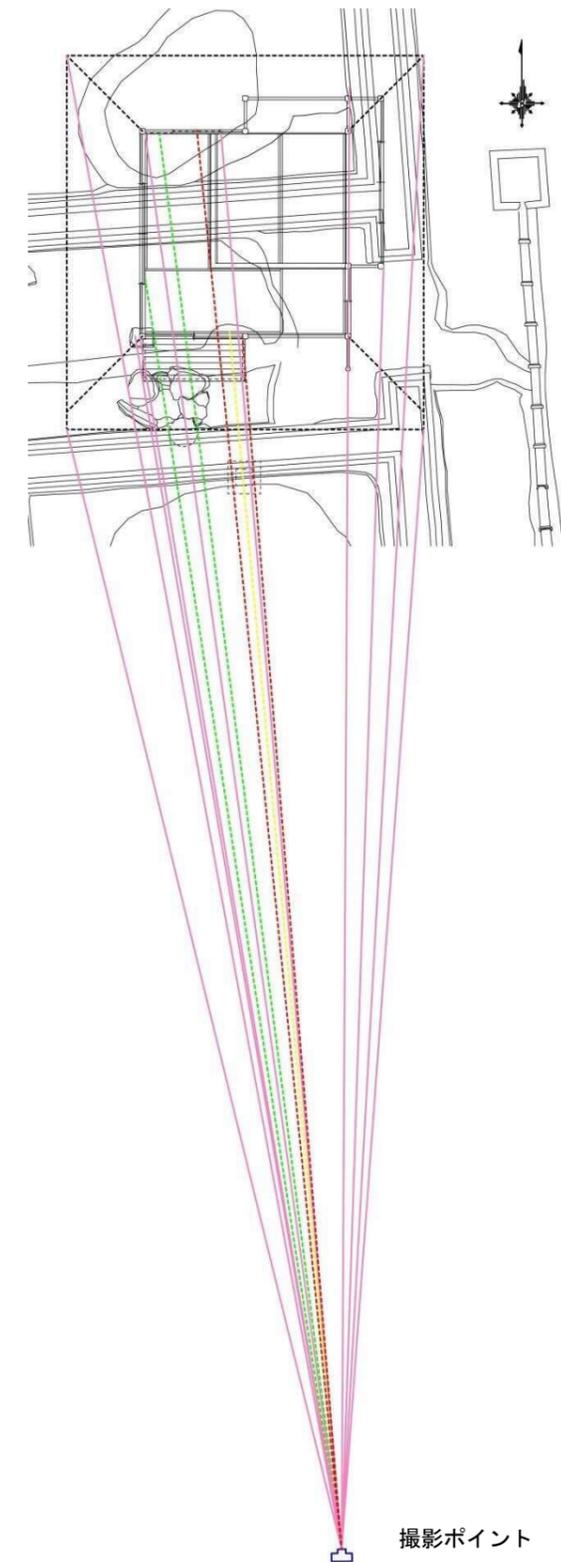
※灯籠の位置は、右図の下地窓中心と南面中央柱の間（赤破線の間）の黄破線上にあると推定される。

※手水鉢の見え方（緑破線の間）も古写真のように見える。

図4-1-7 古写真の撮影位置の検証

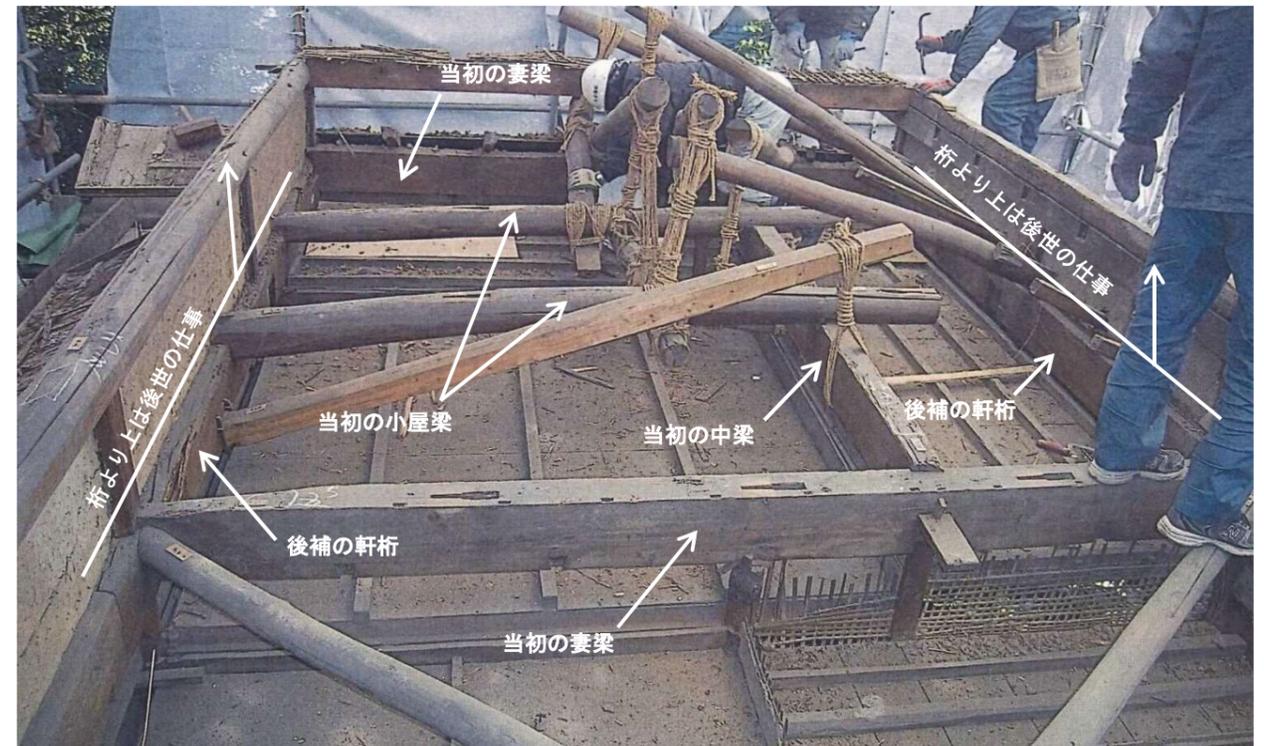
既存解体時の写真(平成23年)

軒桁、妻梁、中梁、小屋梁の構成は、当初の構造を踏襲していると推察される。軒桁は後補材であるが、当初材2本共に水屋側に転用されて残存。

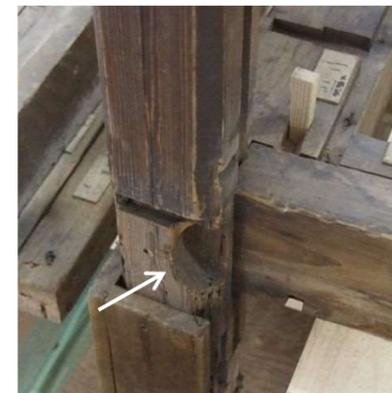
濡縁框の痕跡

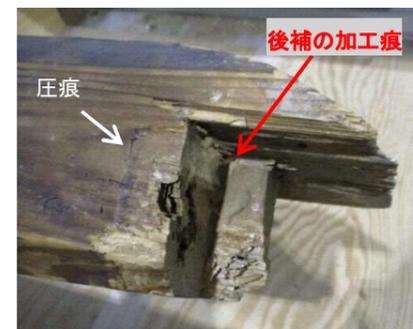
左図) 小屋梁の仕口を見る

軒桁の圧痕がはっきりとみられる。圧痕の成は梁の下端より1.8寸で、当初の軒桁に残る梁の仕口の深さも1.8寸で合致した。圧痕から2分程仕口を深くした加工が施されているが、移築に際しての軒桁高さの変更に伴う調整と考えられる。

また、使用されていない垂木の欠き込みがみられた。
