特別史跡名古屋城跡全体整備検討会議 建造物部会(第 28 回)

名勝名古屋城二之丸庭園余芳復元整備事業

令和4年1月

名古屋市観光文化交流局 名古屋城総合事務所

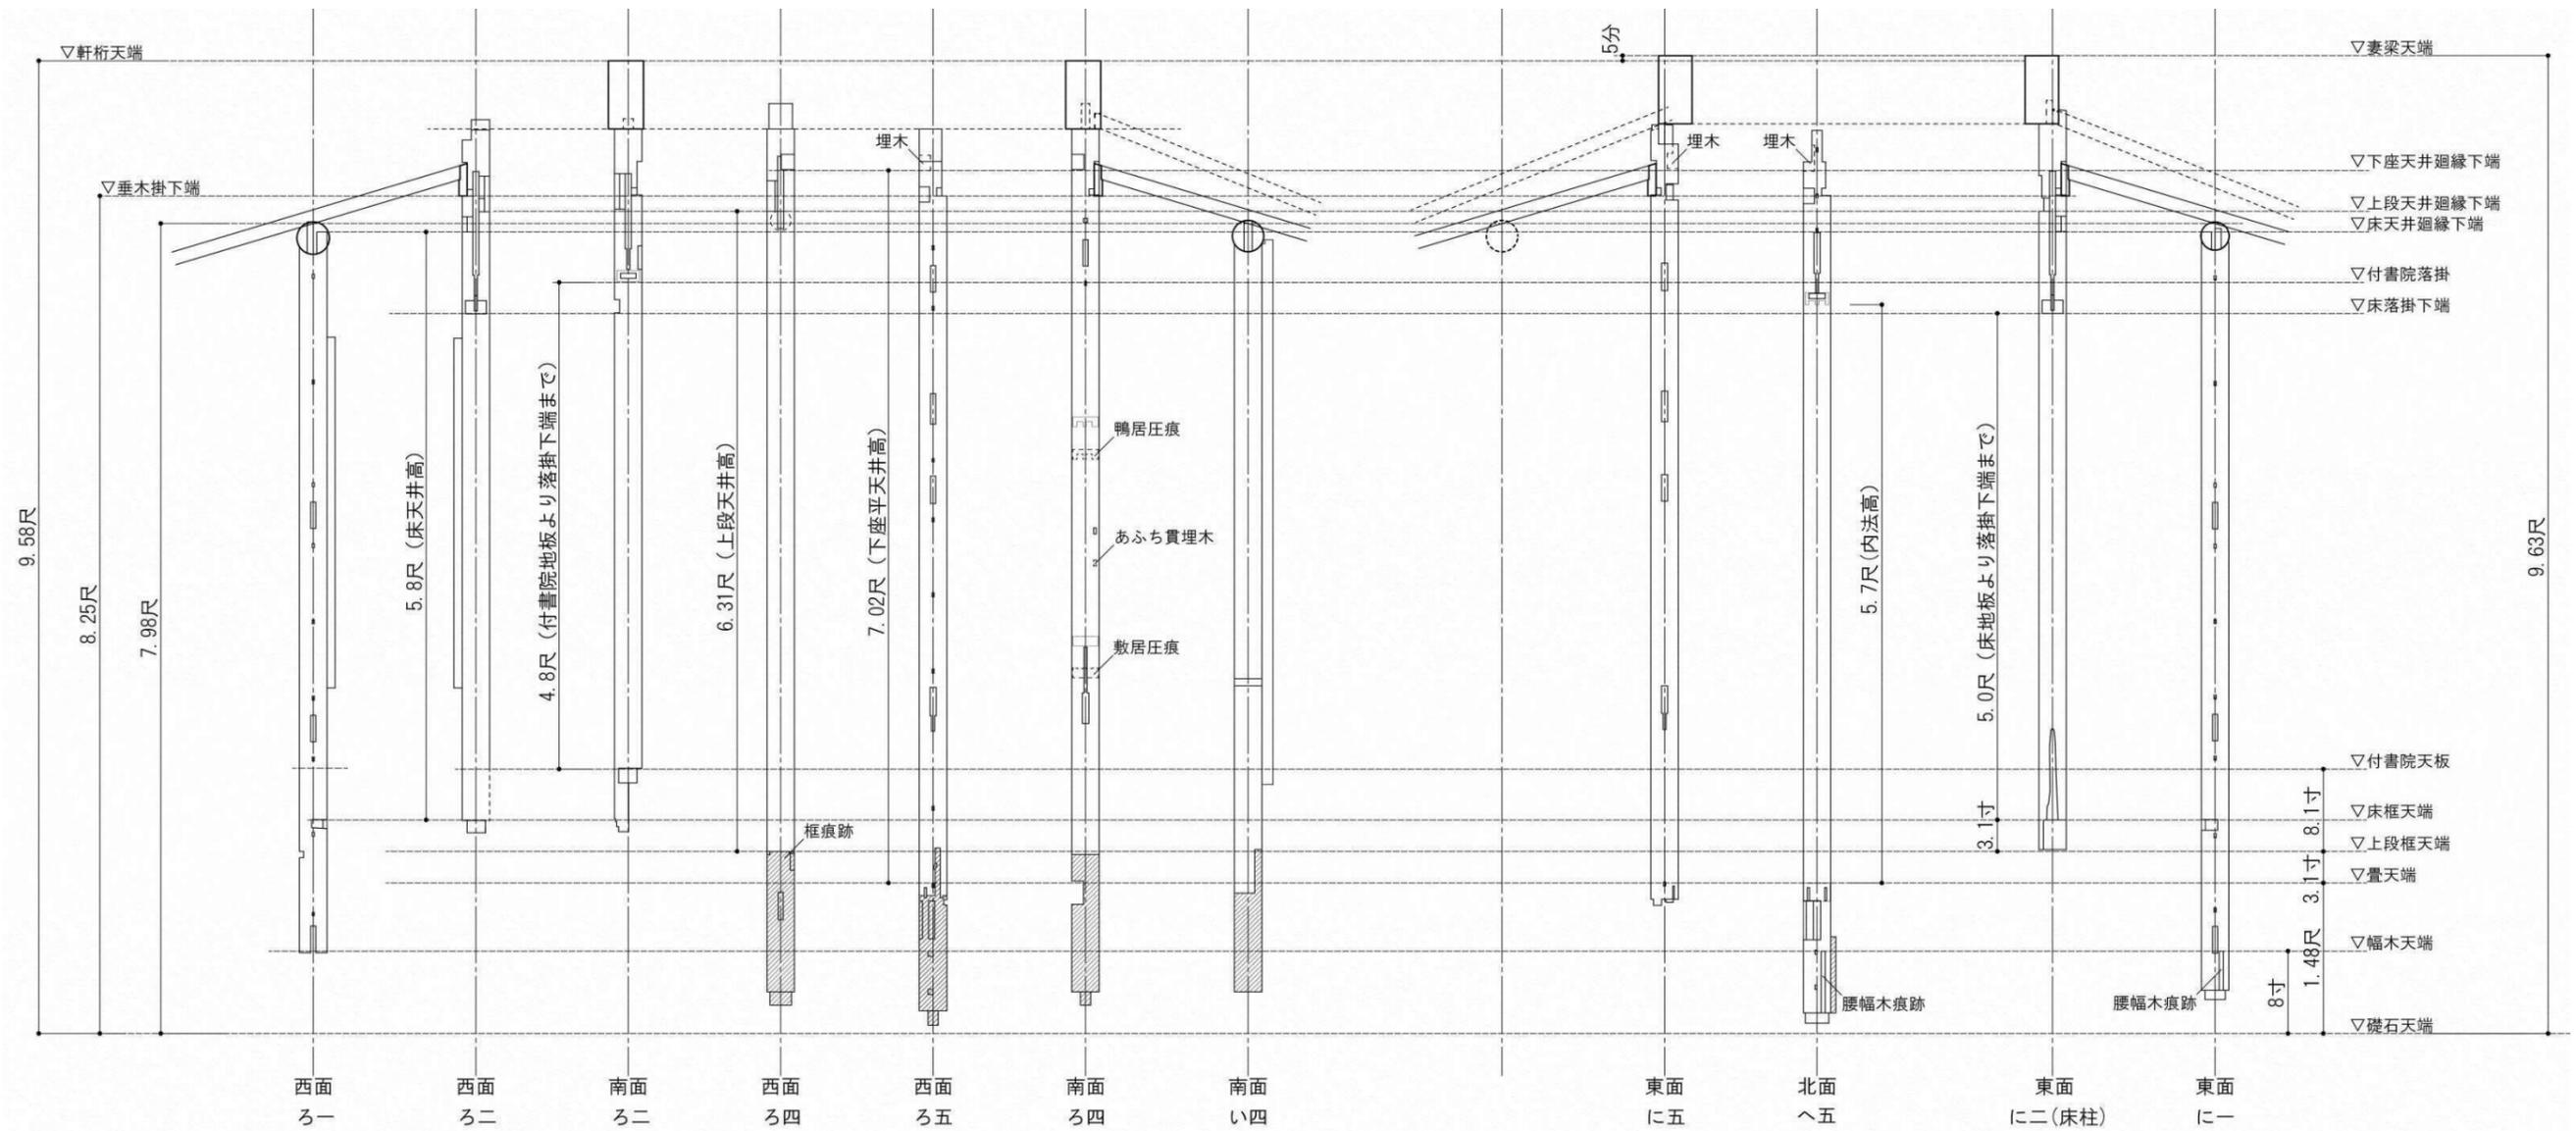
床廻り：蹴込床板天端まで3.1寸、床地板より落掛下端まで5尺、床天井高5.8寸（地板より廻縁下まで）

付書院廻り：上段框より付書院地板天端まで8.1寸、付書院落掛高4.8尺（地板より落掛下まで）

凡例) ハッチ部材は根継ぎ材

図4-1-8 柱の部材実測による当初矩計（軒桁・妻梁まで）の検討（寸法は実測値によるため部材毎に5厘から1分程度の誤差が生じている）

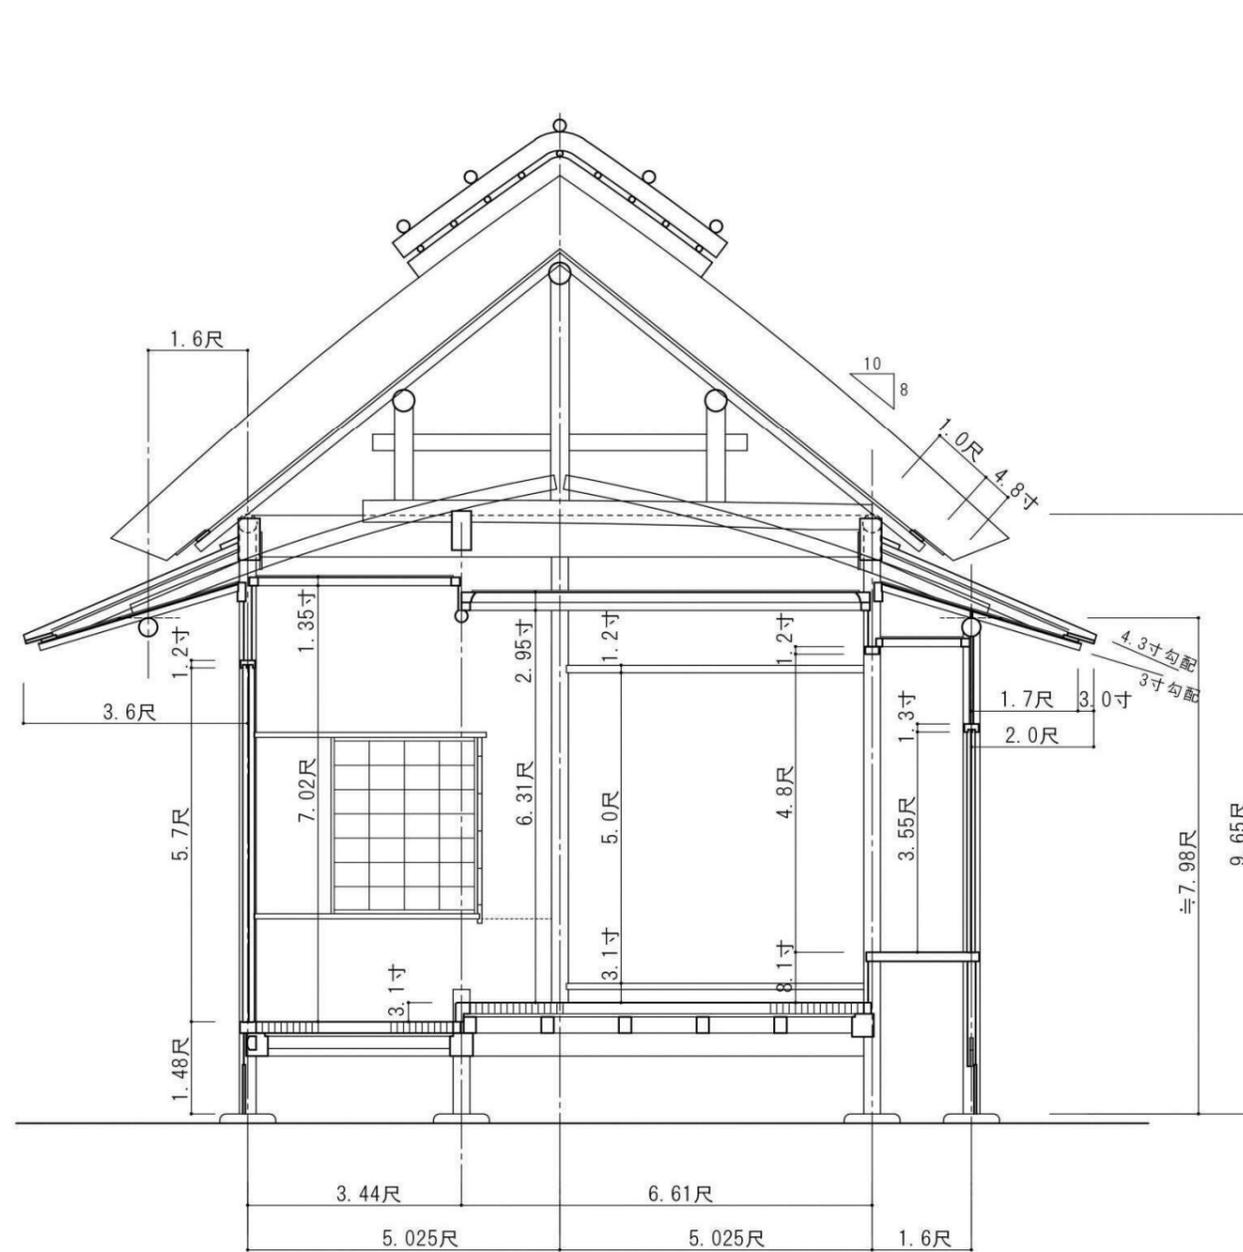
梁行断面図 (復元)

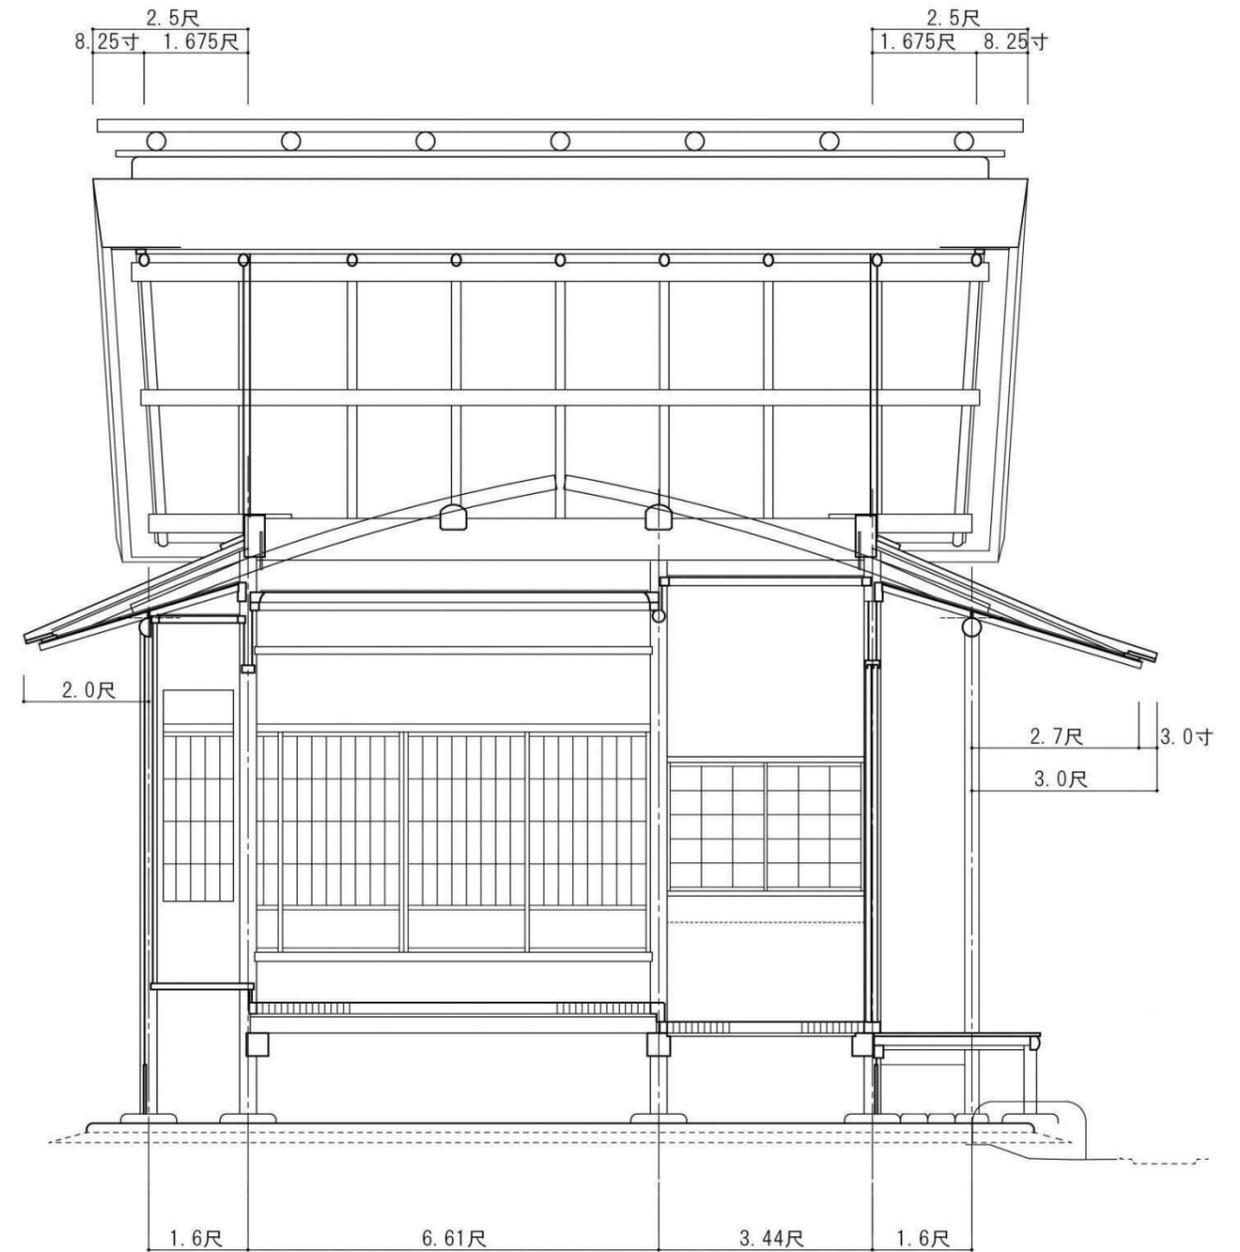
桁行断面図 (復元)

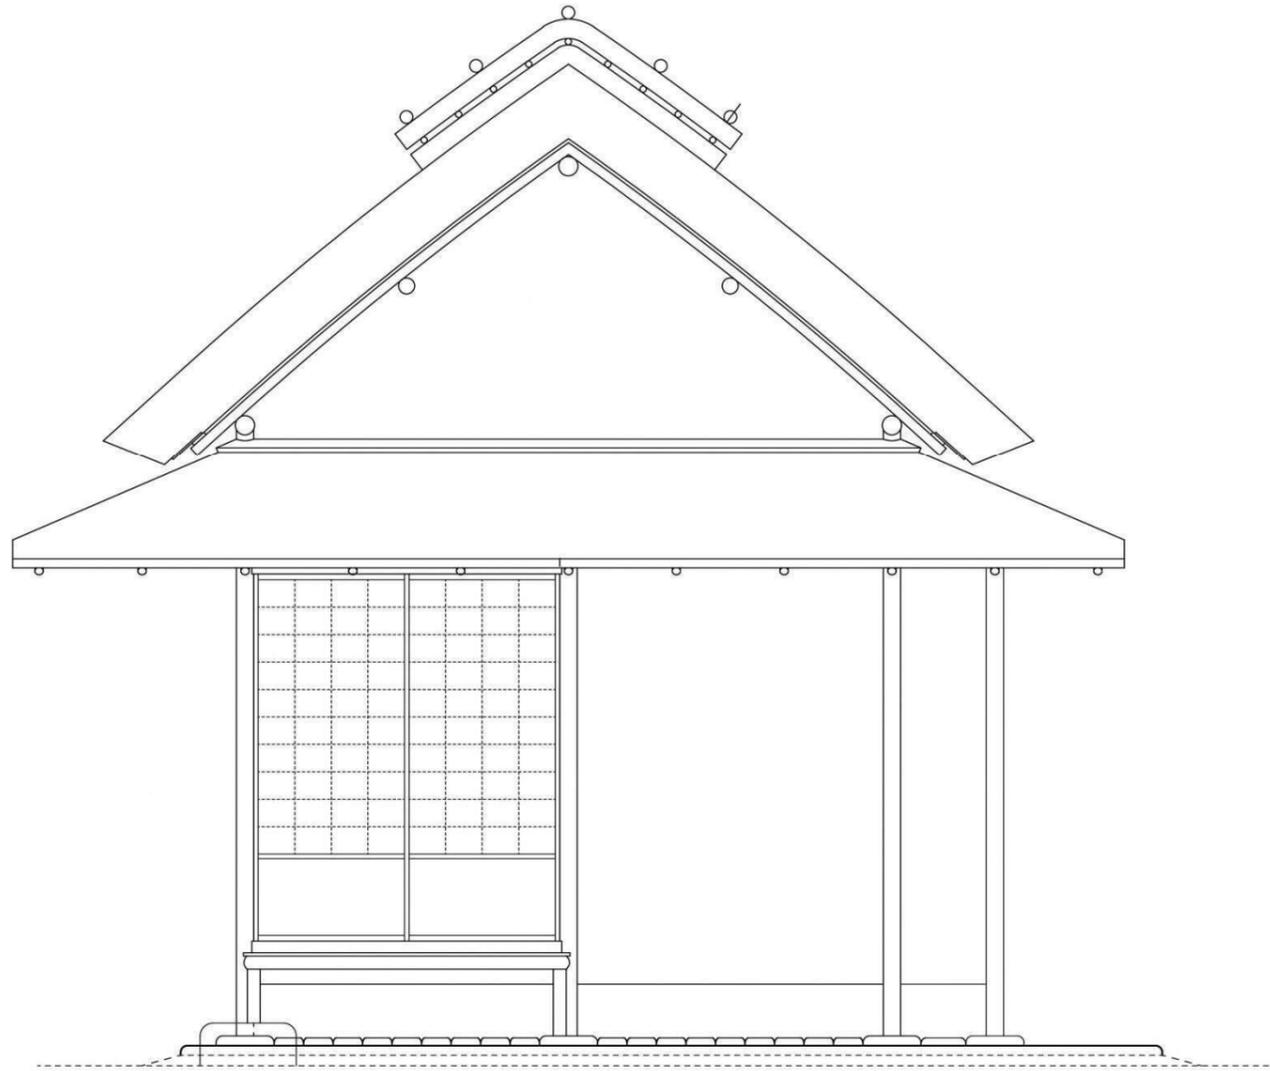
南側立面図（復元）

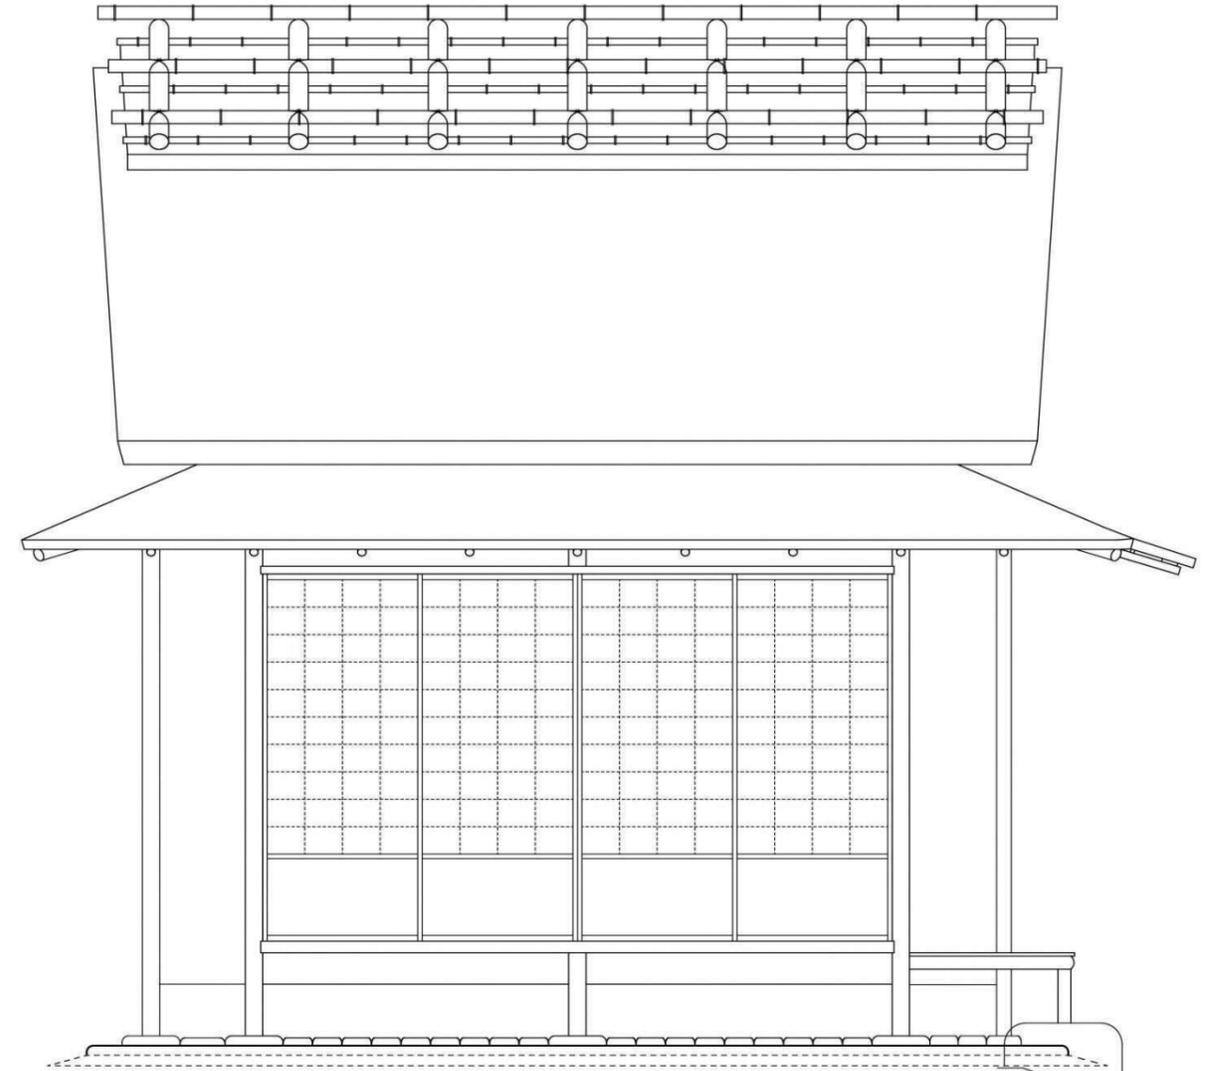
西側立面図（復元）
